## Restauración de la fachada de la iglesia de San Pedro Apóstol de Agost, España

Este trabajo describe los estudios realizados y la intervención llevada a cabo para la restauración de la portada de la fachada de San Pedro Apóstol en la Iglesia parroquial de Agost. Esta portada se realizó a finales del siglo XVIII en piedra calcárea. Tras una primera inspección y levantamiento gráfico de la misma se identificaron las lesiones, su origen y la solución a las mismas, empleando técnicas avanzadas de restauración. Los elementos de piedra dañados o destruidos por el paso del tiempo están compuestos por calcita, dolomita y sílice, con juntas de yeso, y se han reconstruido bien mediante el uso de nuevos elementos o, en su mayor parte, mediante sistemas de recuperación del volumen inicial con la utilización de un núcleo ligero de poliestireno, morteros de cal, arcilla expandida, fibra de vidrio y carbono junto con infiltraciones de resinas en las zonas disgregadas. Tras un proceso delicado proceso de intervención con técnicas innovadoras la fachada ha finalizado su restauración en junio de 2023.

## Restoration of the facade of the church of San Pedro Apostol in Agost, Spain

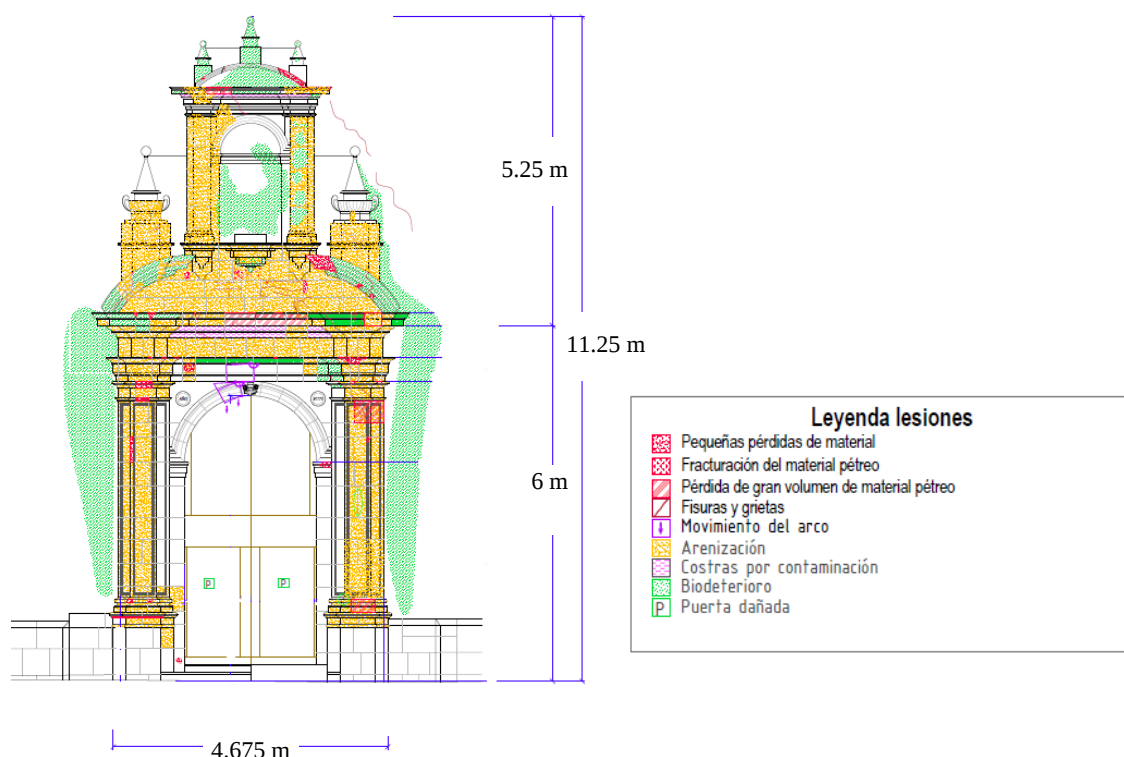
A partir de la información geométrica obtenida, así como las lesiones observadas se plantea en la Figura 5 la situación en la que se encuentra la portada.

Figura 5. Geometría general de la portada. Lesiones observadas.

Las principales lesiones que presenta esta portada son degradaciones pétreas muy elevadas especialmente en las zonas más expuestas al agua como son remates superiores y cornisas. En la fábrica a la derecha de la portada aparecen algunas grietas de la fachada que coinciden con otras grietas del interior del edificio. En un informe realizado en el año 2020 se diagnosticó que el edificio sufre un asiento diferencial hacia la zona de la torre, por lo que las grietas mencionadas responden a dicho origen. Dicho movimiento también ha podido influir en el deslizamiento de la dovela que presenta el arco de la portada.

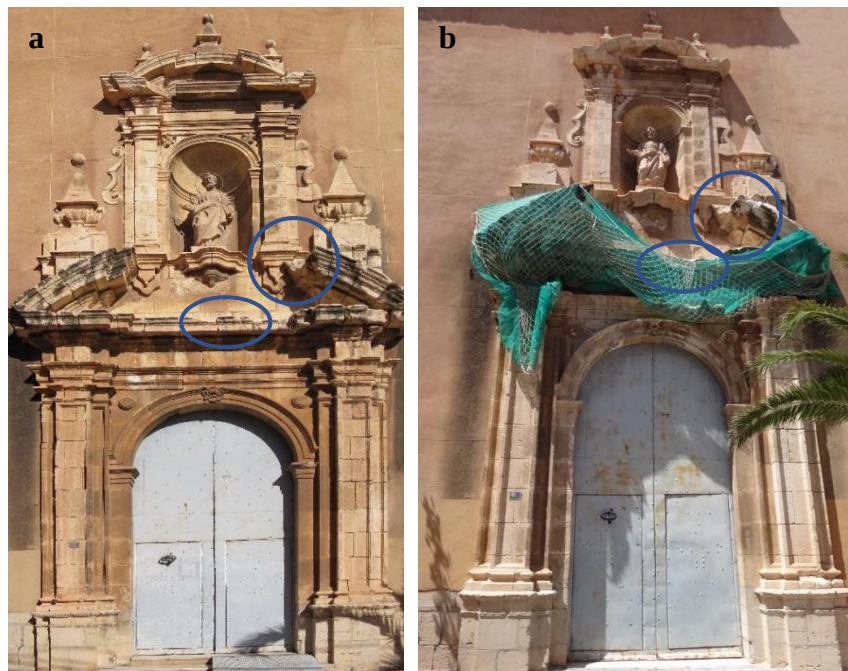
En enero del año 2020 se produjeron varios desprendimientos de fragmentos de gran dimensión que quedaron recogidos en la red de protección (figura 6b). En otras zonas expuestas de la portada, donde el agua se puede retener, también se ha constatado el aumento del deterioro.

Figura 6. a) Aspecto de la portada en el año 2014 (Autor Javier García Galán; 2014) y b) 2021 (autora Yolanda Spairani; elaboración propia). Se indican las zonas con mayores desprendimientos.

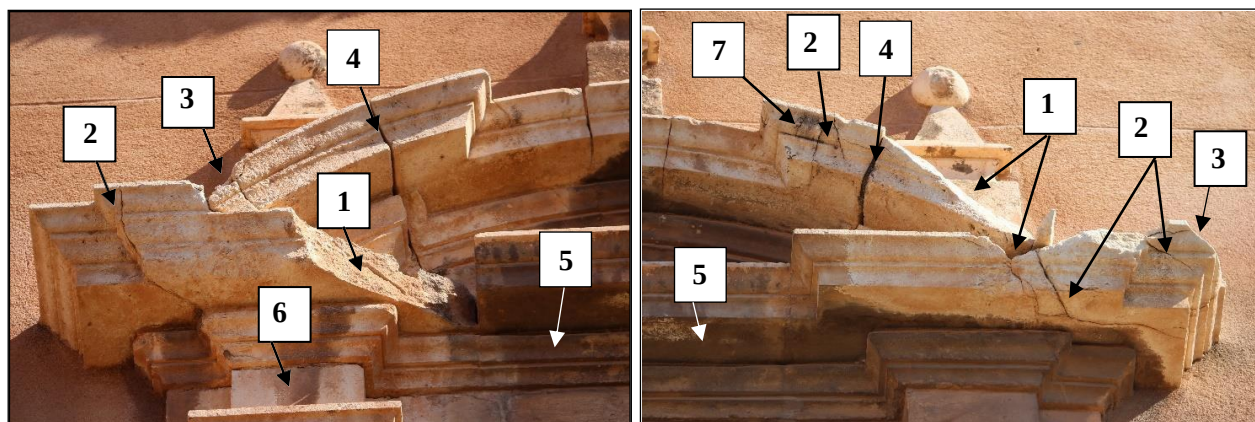
Se enumeran a continuación (figura 7) las diferentes lesiones observadas en la portada por orden de gravedad del problema y se adjuntan fotografías que ilustran cada una de las diferentes lesiones:

- 1.- Desprendimientos de fragmentos de piedra
- 2.- Fracturas en la piedra
- 3.- Pérdidas pequeñas de material pétreo
- 4.- Pérdida de material de rejuntado de forma generalizada
- 5.- Costras por contaminación
- 6.- Depósitos de suciedad
- 7.- Biodeterioro
- 8.- Alteración de la pátina superficial

Figura 7. Detalle de las lesiones en la zona alta. Se aprecian depósitos de suciedad en las zonas protegidas de la lluvia.

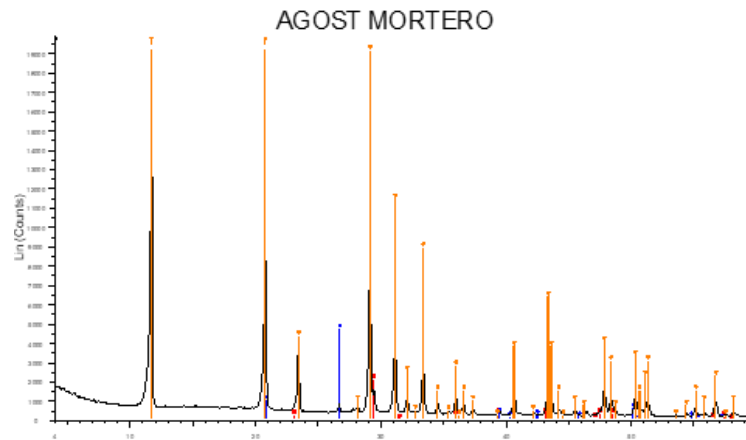
a) Difractograma del mortero de la portada de San Pedro en Agost.

El mortero ha resultado ser de yeso según muestran los resultados de los DRX realizados (figuras 8a y 8b). La piedra está formada principalmente por calcita (carbonato cálcico  $\text{CaCO}_3$ ), con algo de dolomía (Carbonato de calcio y magnesio  $\text{CaMg}(\text{CO}_3)_2$ ), cuarzo (mineral compuesto de sílice  $\text{SiO}_2$ ) y yesos (Sulfato cálcico  $\text{CaSO}_4$ ) tal y como se puede apreciar en los difractogramas siguientes en su composición, donde los picos naranjas en el gráfico corresponden al yeso, los calizos al rojo, silíceos al azul y dolomías al verde.

Estos resultados indican una importante presencia de sulfato cálcico (picos naranja) en los morteros existentes que se encuentran expuestos a los agentes atmosféricos (agua de lluvia), y por tanto su debilidad y deterioro por tratarse de un material higroscópico (ganancias y pérdidas de agua en su composición molecular  $\text{CaSO}_4 \cdot n(\text{H}_2\text{O})$ ) que lo hace poco estable; pero también esta presencia de sulfatos puede acelerar la degradación pétreo ya que la piedra contiene el magnesio de la dolomita y se pueden producir sales muy dañinas como son los sulfatos de magnesio (Grossi and Esbert, 1994), (Benavente, 2002, 2021). (Figura 9).

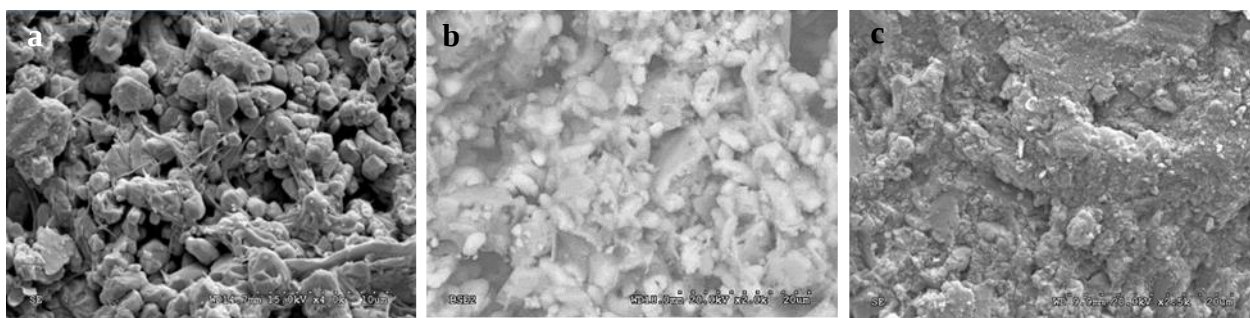
Figura 9. Microfotografías de los materiales que conforman la portada de San Pedro de Agost. a) Piedra calcarenítica, se aprecian arcillas y abundante porosidad. b) Mortero de yeso con signos de recrystalizaciones. c) Piedra negra caliza con sales puntuales.

De todo esto se deduce que los productos a emplear en la restauración deben ser compatibles con la piedra y con los sulfatos de los morteros de rejuntado. Los morteros de cal cumplen con estos requisitos por ello se opta por elegir el mortero “Morcem cal piedra” de la empresa Puma por haberlo ensayado previamente por parte del equipo redactor del proyecto<sup>1</sup> y los resultados fueron satisfactorios en lo referente a resistencias mecánicas ( $R_{mc}=6,55\text{N/mm}^2$  con un 30% de perlas de eps), propiedades petrofísicas y frente a la cristalización de sales. También se probó el mortero

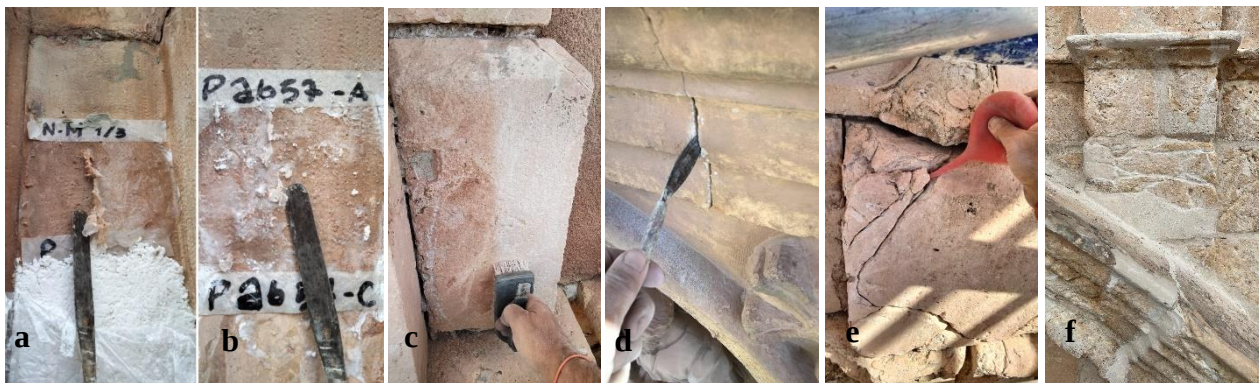
Figura 11. Diferentes aspectos de ensayos previos de limpieza y sellado de grietas.

En las grietas (>1mm) se han inyectado lechadas de cal tras limpiarlas previamente con aire (figura 11e) y humectarlas con agua, en este caso se ha empleado “Mape Antique I” de la marca Mapei. Las juntas entre sillares se han limpiado con espátula (figura 11d) ya que como se ha visto anteriormente eran de yeso y estaban desagregadas. Se aplica aire para limpiar internamente antes de inyectar lechada de cal. Una vez limpia toda la portada se ha procedido a sellar las grietas y

fisuras con lechada de cal. Las zonas de gran volumen se han reintegrado con un sistema ligero diseñado para este caso, ya que la piedra base está muy degradada, y se ha pretendido someter a la piedra de sujeción a los menores esfuerzos externos posibles.

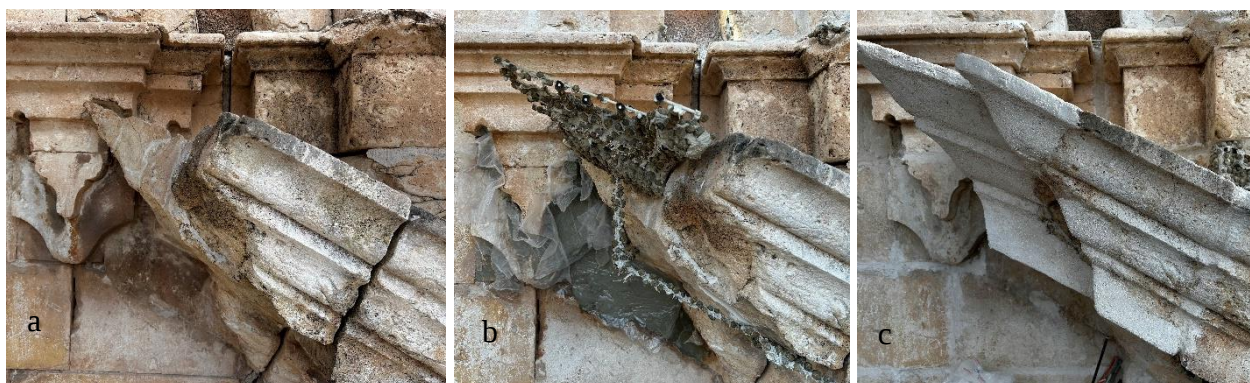
Figura 12. Diferentes aspectos de la restitución de volumen mediante mortero con núcleo aligerado y mortero ligero. a) Zona faltante ya consolidada a la espera de hacer taladros para anclajes. b) Aspecto del núcleo aligerado preparado para añadir mortero exteriormente. c) Aspecto con mortero ya reintegrado a falta de aplicar veladura con agua cal y pigmentos para entonar la zona añadida con el resto de la portada.

La unión entre material de aporte y base se realiza mediante varillas de fibras de vidrio y/o carbono tomadas con resinas, para esta operación se debe taladrar la piedra lo que genera vibraciones y posibles daños. Todo esto es lo que ha hecho que el equipo redactor y técnico restaurador tomara la decisión de no aportar piedra semejante, cuya densidad es  $2,1\text{g/cm}^3$ . (Figura 12).

El sistema diseñado consiste en un núcleo de poliestireno extruido que se talla con la forma de la piedra dejando como mínimo 3 cm para reintegrar con mortero de cal. Se envuelve el poliestireno con malla de fibra, se aplican resinas epoxídicas y se adhieren áridos aligerados para aumentar la superficie de adherencia al mortero. Se ancla, no menos de 20 cm en el interior de la piedra de la portada, con varillas de fibra de carbono y vidrio, según volumen a reintegrar. Una vez acabado se procede a aplicar el mortero de cal pigmentado en masa y con un porcentaje de un 25% de perlas de eps, para aligerar el mortero. De esta forma se ha conseguido rebajar el peso del material aportado en un 75% aproximadamente.
