Restauração da fachada da Igreja de San Pedro Apóstolo de Agost, Espanha

Restoration of the facade of the church of San Pedro Apostol in Agost, Spain

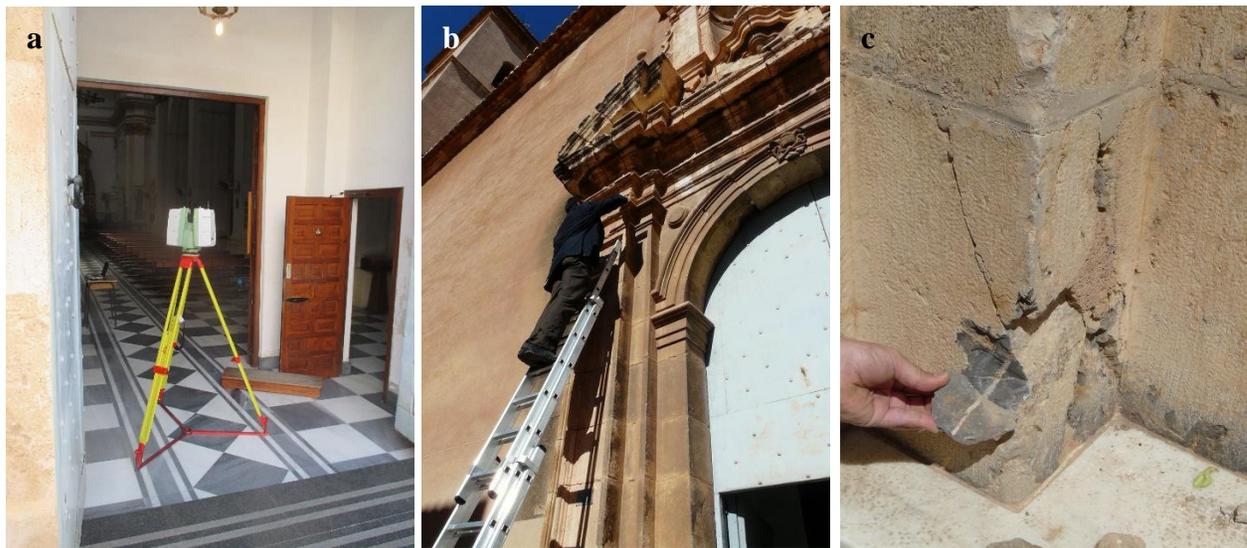
como Esbert e Losada (2003). Pequenos fragmentos de pedra calcária bege depositados nas cornijas e uma lasca solta da pedra negra da base foram coletados (Figura 4).

Figura 4. Diferentes aspectos da coleta de dados e amostras. a) Detalhe do registro geométrico com scanner a laser. b) Coleta de amostras de fragmentos soltos sobre a cornija. c) Lasca de pedra negra no canto inferior para observação.

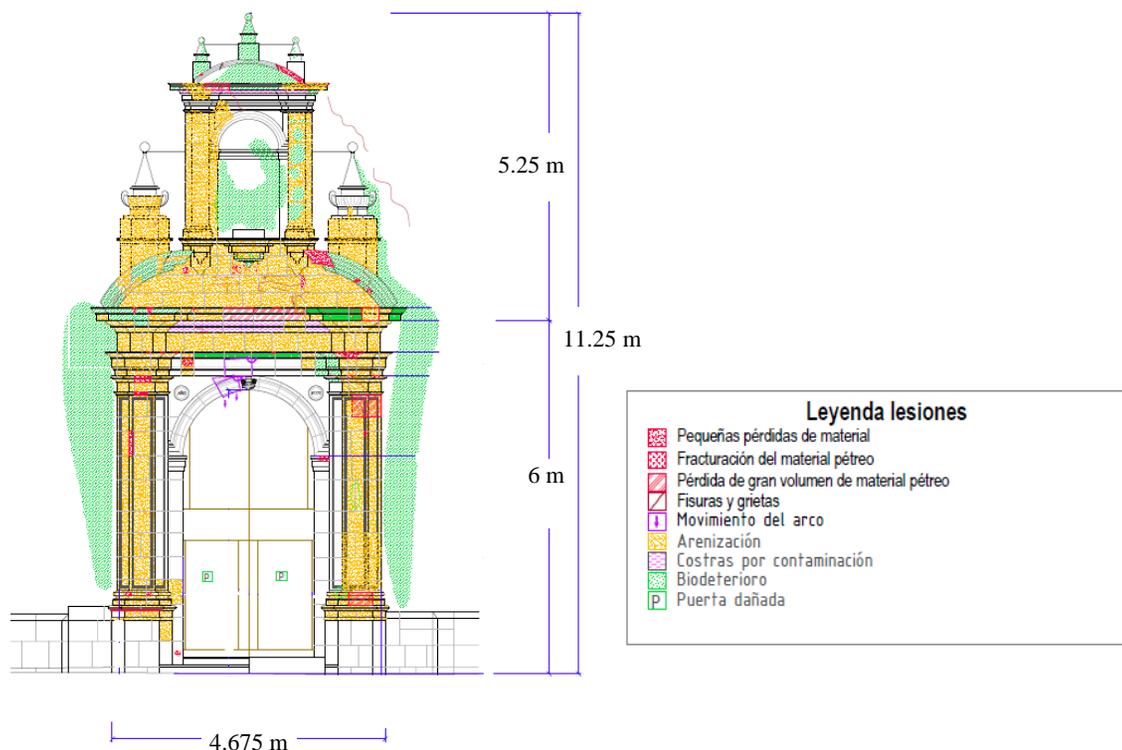
Figura 5. Geometria geral da fachada. Manifestações patológicas observadas.

As principais manifestações patológicas que esta fachada apresenta são degradações pétreas muito elevadas, especialmente nas áreas mais expostas à água, como remates superiores e cornijas. Na alvenaria à direita da fachada, aparecem algumas fissuras na fachada que coincidem com outras fissuras no interior do edifício. Em um relatório de 2020, foi diagnosticado que o edifício sofre um assentamento diferencial em direção à área da torre, então as fissuras mencionadas respondem a essa origem. Esse movimento também pode ter influenciado o deslizamento da pedra que compõe o arco da fachada.

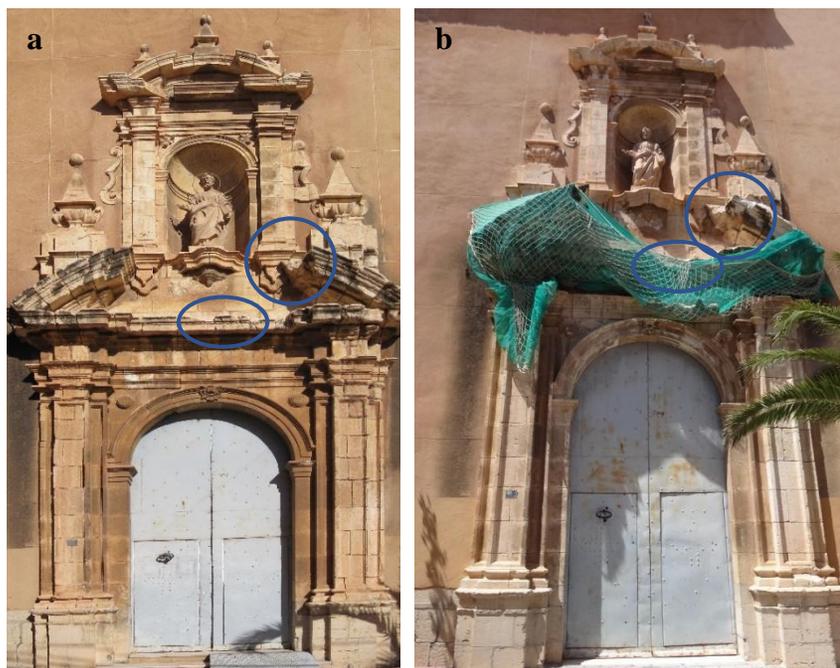
Em janeiro de 2020, ocorreram vários desprendimentos de fragmentos de grande dimensão que foram recolhidos na rede de proteção (Figura 6b). Em outras áreas expostas da fachada, onde a água pode se acumular, também foi constatado o aumento da deterioração.

Figura 6. a) Aparecimento da capa em 2014 (Autor Javier García Galán; 2014) e b) 2021 (autora Yolanda Spairani; elaboração própria). Estão indicadas as áreas com maiores deslocamentos.

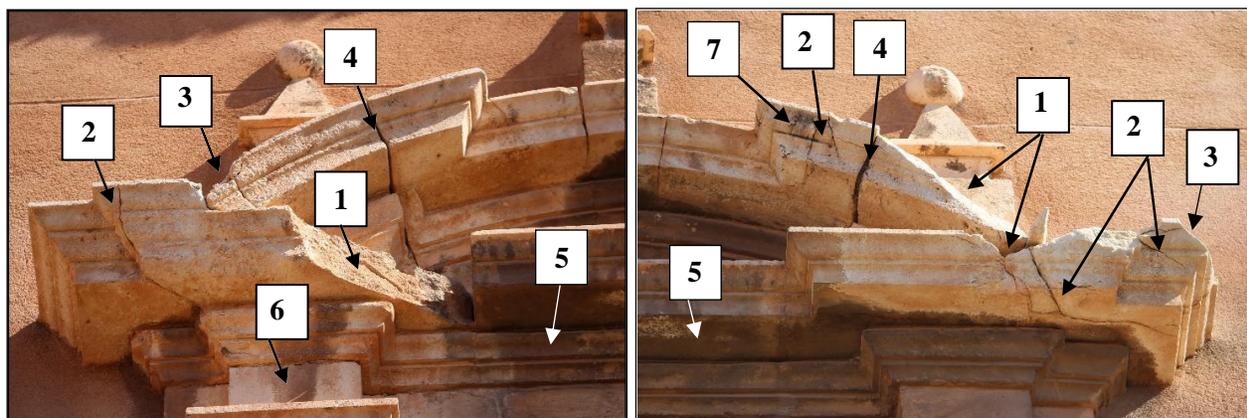
A seguir, são enumeradas (Figura 7) as diferentes manifestações patológicas observadas na fachada, por ordem de gravidade do problema, e são anexadas fotografias que ilustram cada uma das diferentes manifestações patológicas:

1. Desprendimentos de fragmentos de pedra
2. Fraturas na pedra
3. Pequenas perdas de material pétreo
4. Perda generalizada de material de rejuntamento
5. Crostas de contaminação
6. Depósitos de sujeira
7. Biodeterioração
8. Alteração da pátina superficial

Figura 7. Detalhe das lesões na região superior. Depósitos de sujeira são vistos em áreas protegidas da chuva.

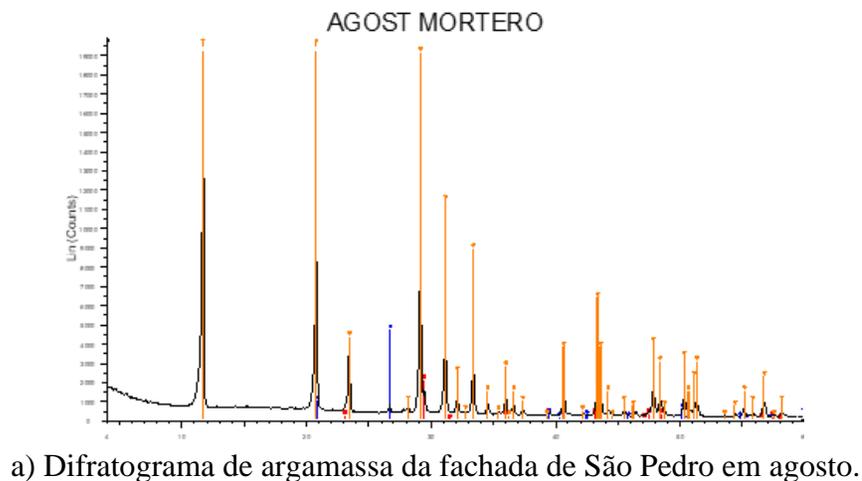
O rejuntamento mostrou ser de gesso, conforme indicam os resultados da DRX realizada (Figuras 8a e 8b). A pedra é principalmente composta por calcita (carbonato de cálcio CaCO_3), com um pouco de dolomita (carbonato de cálcio e magnésio $\text{CaMg}(\text{CO}_3)_2$), quartzo (mineral composto de sílica SiO_2) e gesso (sulfato de cálcio CaSO_4), como pode ser visto nos difratogramas seguintes em sua composição, onde os picos laranjas no gráfico correspondem ao gesso, os calcários ao vermelho, os silicosos ao azul e os dolomitos ao verde.

a) Difratoograma de argamassa da fachada de São Pedro em agosto.

Estes resultados indicam uma presença significativa de sulfato de cálcio (picos laranjas) nos revestimentos existentes que estão expostos aos agentes atmosféricos (água da chuva), e, portanto, sua fragilidade e deterioração, por ser um material higroscópico (ganho e perda de água em sua composição molecular $\text{CaSO}_4 \cdot n(\text{H}_2\text{O})$), tornando-o pouco estável. No entanto, a presença desses sulfatos também pode acelerar a degradação da pedra, uma vez que a pedra contém o magnésio da dolomita e podem ser produzidas sais muito danosos, como os sulfatos de magnésio (Grossi and Esbert, 1994), (Benavente, 2002, 2021) (Figura 9).

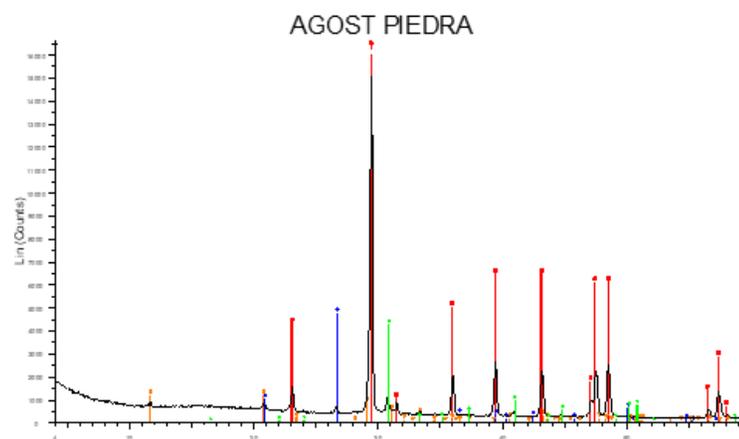
b) Difratoograma da pedra calcarenita da fachada de San Pedro in Agost.

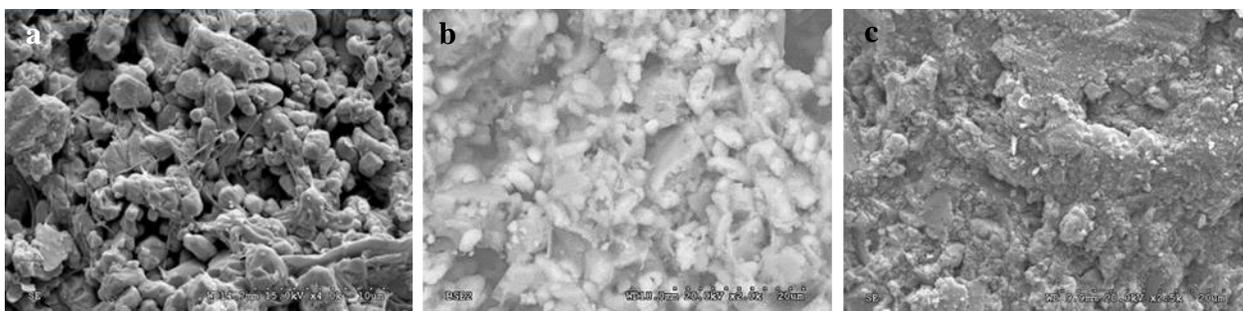
Figura 9. Microfotografias dos materiais que compõem a fachada de San Pedro de Agost. a) Pedra calcário/arenito, observam-se argilas e porosidade abundante. b) Argamassa de gesso com sinais de recristalizações. c) Pedra calcária negra com pontos de sais.

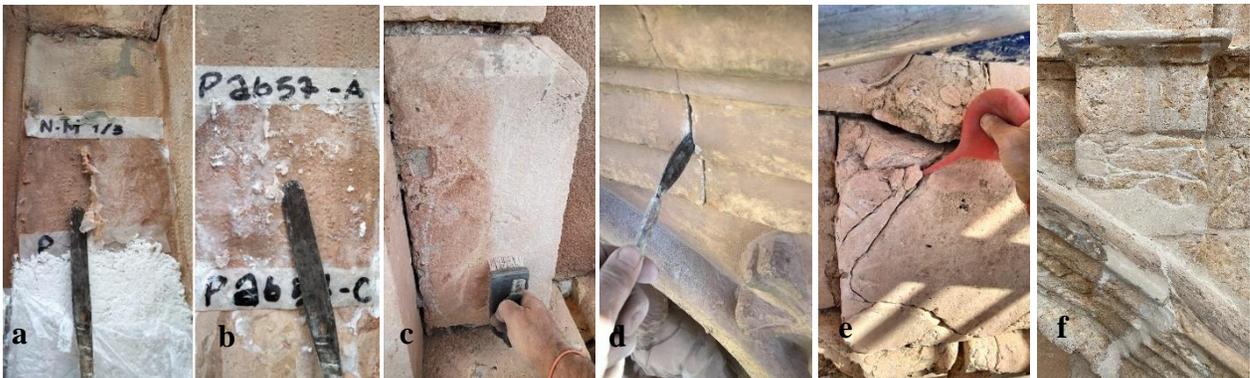
A intervenção na fachada começou com uma revisão no local, verificando as soluções adotadas no projeto. Durante o processo de limpeza, pequenos fragmentos começaram a se soltar, então foi necessário consolidar algumas áreas de pedra. Nesse caso, foram aplicados silicato de etila nas fissuras, internamente. Esse material já foi testado previamente em laboratório com pedras semelhantes da região e possui um alto poder consolidante, embora altere levemente a cor e reduza a permeabilidade, mas como ligante interno é eficaz.

Figura 11. Diferentes aspectos de ensaios prévios de limpeza e selagem de fissuras.

No entanto, nas fissuras (>1mm), foram injetadas caldas de cal após limpeza prévia com ar (Figura 11e) e umedecimento com água; neste caso, foi utilizado o "Mape Antique I" da marca Mapei. As juntas entre os blocos de pedra foram limpas com uma espátula (Figura 11d), pois, como visto anteriormente, eram de gesso e estavam desagregadas. O ar foi aplicado para limpar internamente antes da injeção da calda. Uma vez que toda a fachada foi limpa, procedeu-se ao selamento de fissuras e fendas com calda de cal. As áreas de grande volume foram reintegradas com um sistema leve projetado para esse caso, uma vez que a pedra base está muito degradada, e buscou-se submeter a pedra de sustentação a esforços externos mínimos.
