Diagnóstico e projeto de reforço estrutural do Palácio Tampieri

E. Zanni^{1*}

, J. Capdevila²

Diagnosis and project of structural underpinning of Tampieri Palace

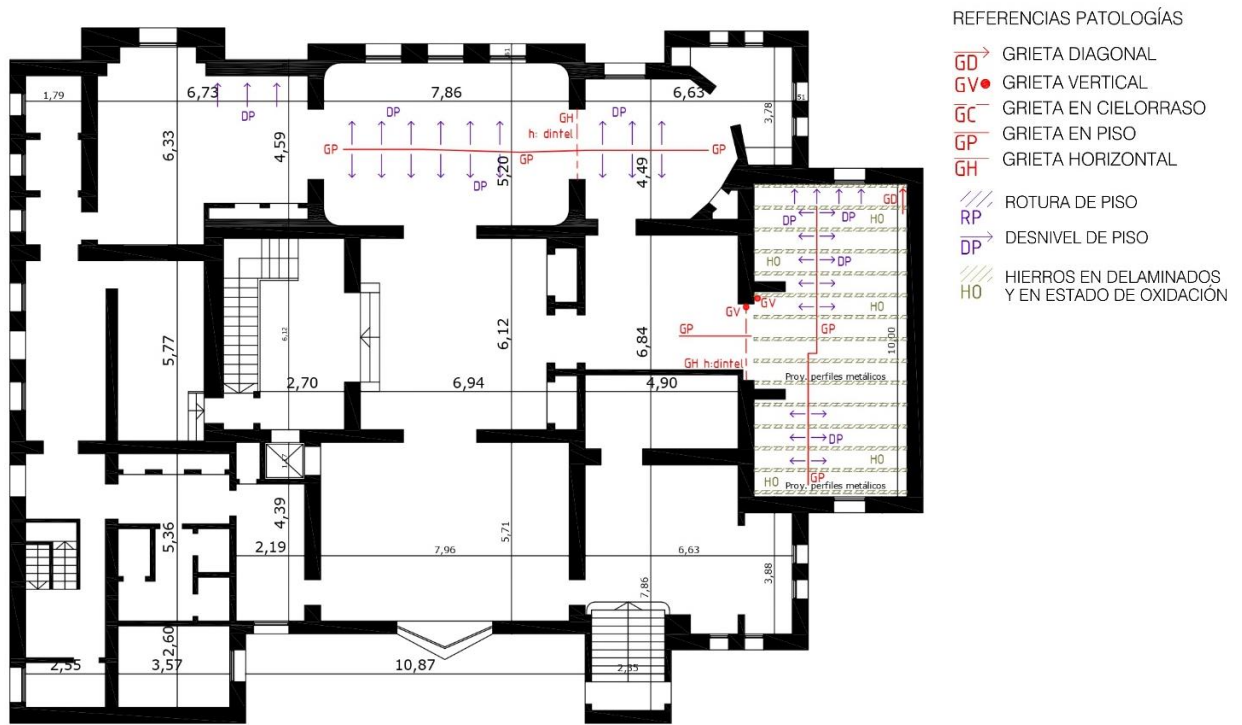
Figura 2. Análise de patologia em nível de subsolo.

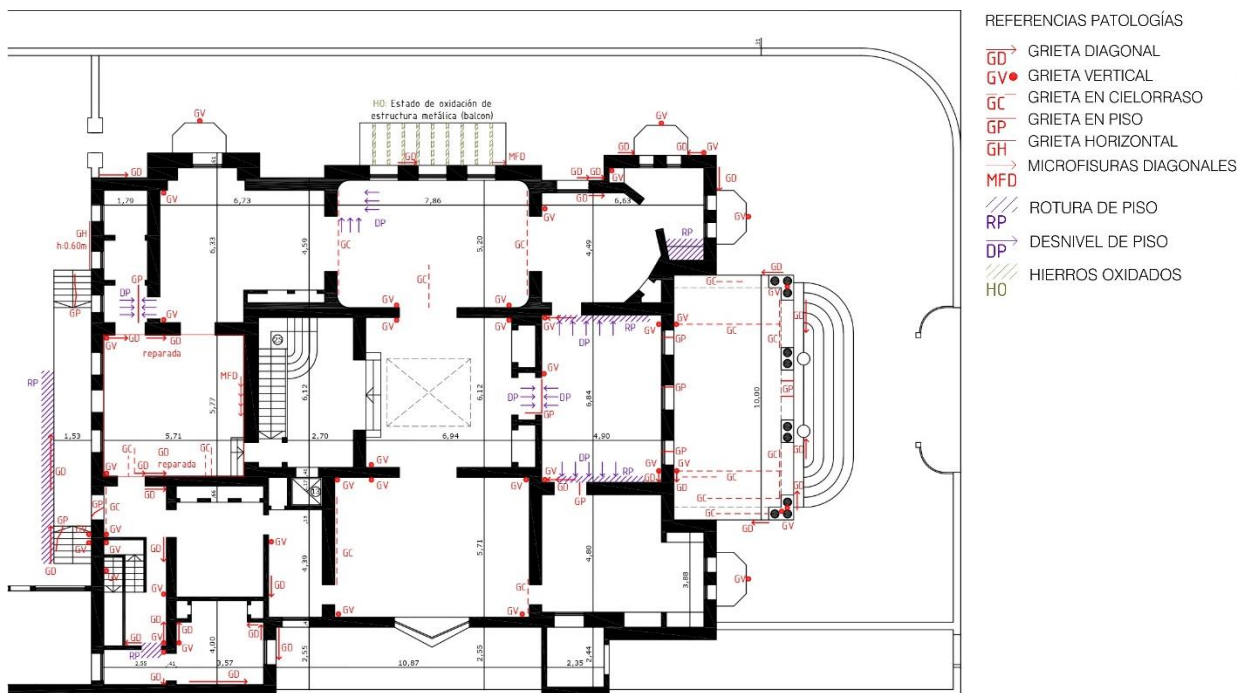
Figura 3. Análise de patologia na planta baixa.

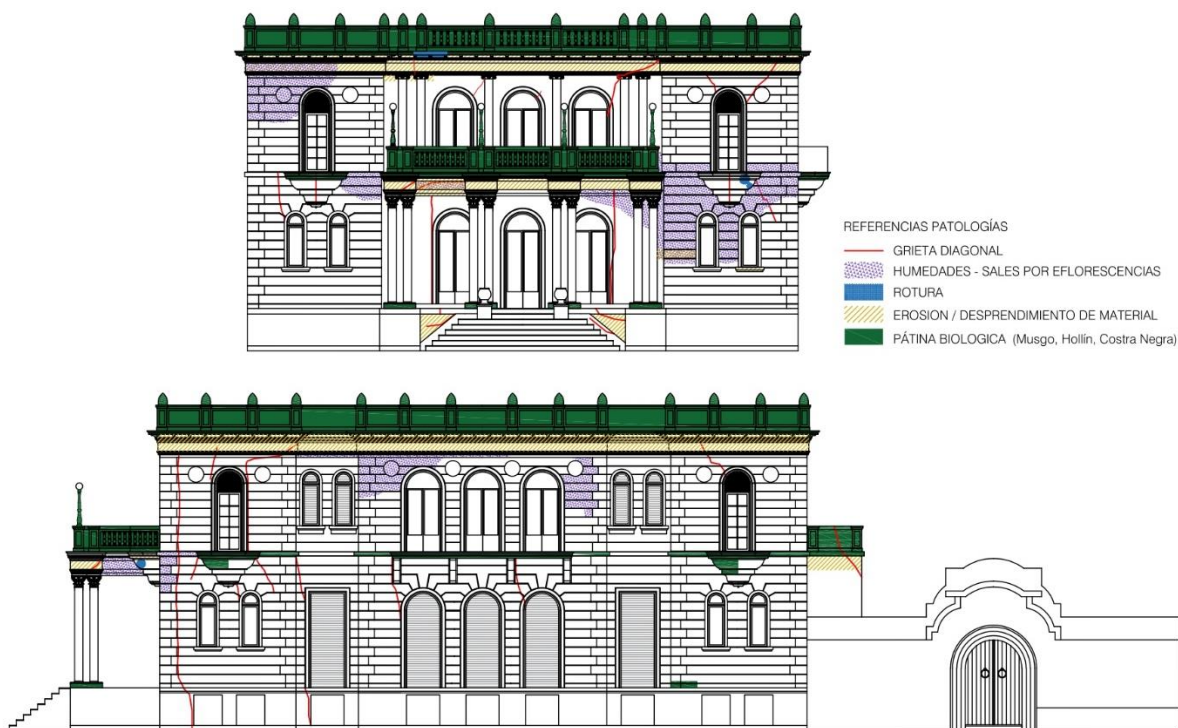
Figura 4. Análise de patologia nas faces Leste e Oeste do edifício.

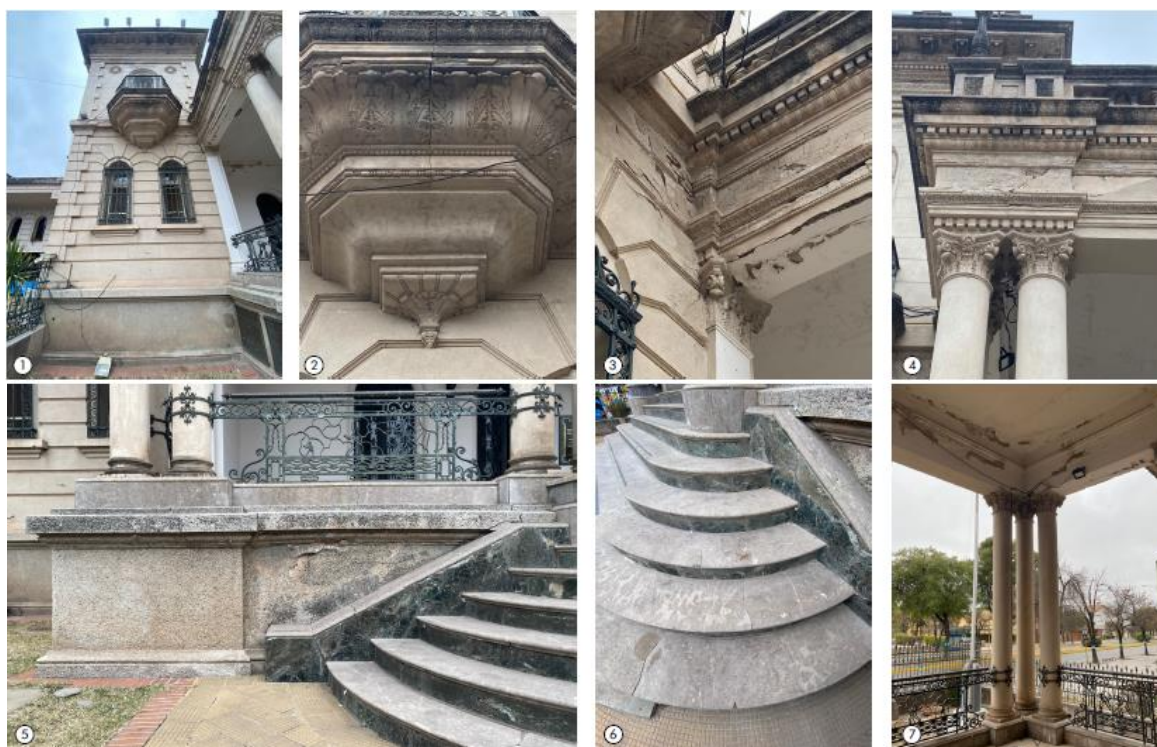
Figura 5. Levantamento fotográfico dos degradês. 5.1) e 5.2): fissuras no revestimento inferior do balcão, devido à corrosão da estrutura de armadura interna. 5.3), 5.4) e 5.7): o deslocamento da estrutura metálica da entrada, devido a assentamentos diferenciais, causou fissuras de tração e estiramento nas junções com paredes estruturais, resultando na entrada de infiltrações de água e na consequente degradação do revestimento semelhante a pedra. 5.5) e 5.6): afundamentos diferenciais das colunas do terraço sobre a entrada, com inclinações nas linhas de molduras e ruptura de placas de revestimento, inclusive na escadaria.

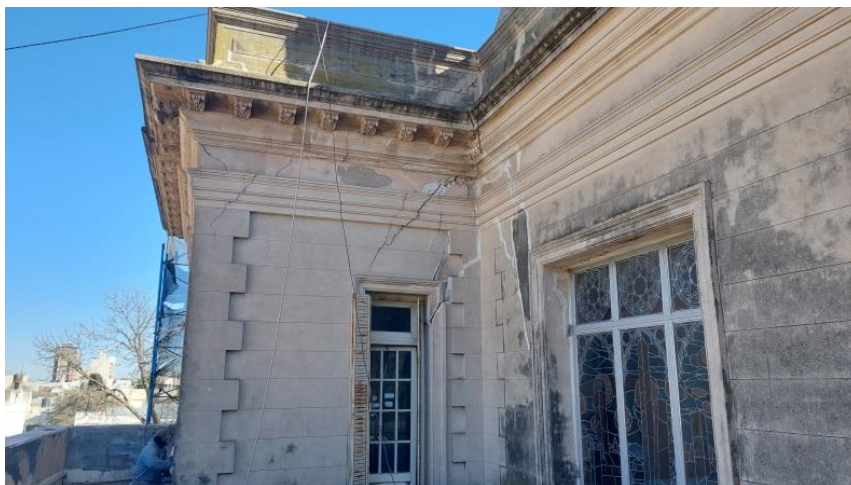
Com base no levantamento e análise das fraturas existentes, foram diagnosticadas suas causas, chegando à conclusão de que se devem a assentamentos diferenciais da estrutura devido à deformação do solo de apoio, causada pela saturação dele. Os solos limosos no centro da Argentina possuem características granulométricas específicas, consistindo em uma fração de tamanho de areias e uma fração importante de tamanho de limos, argilas e carbonatos de cálcio. Geralmente, esses solos apresentam baixa plasticidade e camadas ou espessuras de estrato que variam regionalmente. Na área em estudo, é comum que, em profundidades variáveis entre 8 e 12 metros, apareçam camadas de limos com presença de nódulos isolados, com menor condutividade hidráulica que os limos superiores, fazendo com que a água infiltrada no solo tenda a acumular-se acima dessa camada. Regionalmente, observa-se uma inclinação escassa no terreno, característica dos depósitos eólicos, que origina a presença de depressões e áreas úmidas. Isso se soma aos valores crescentes de excedentes hídricos nos balanços, aumentando a frequência de anos com excessos desde a década de 70. Os balanços hídricos permitem verificar que o armazenamento desses excedentes, nesses sistemas de planície, resulta em um aumento significativo dos níveis freáticos (Gómez et al., 2006).

Figura 6. Os assentamentos diferenciais originaram esforços diagonais de tração nos muros, resultando no surgimento de fissuras parabólicas perpendiculares à diagonal tracionada.

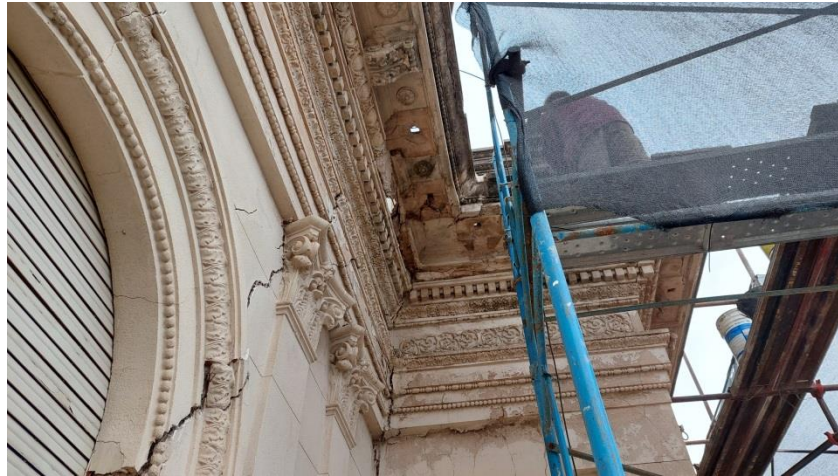
Figura 7. Detalhe de fissuras com deslocamento entre fragmentos de muros.

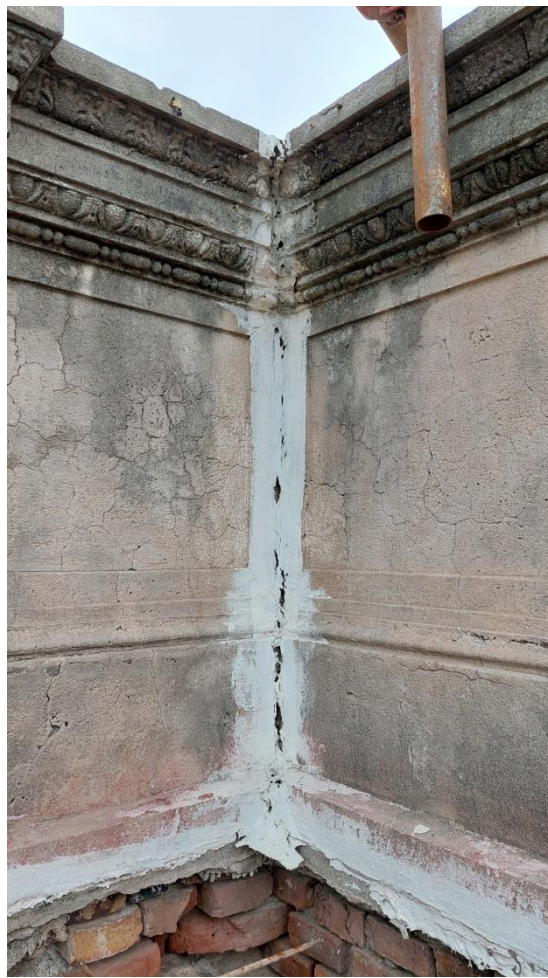
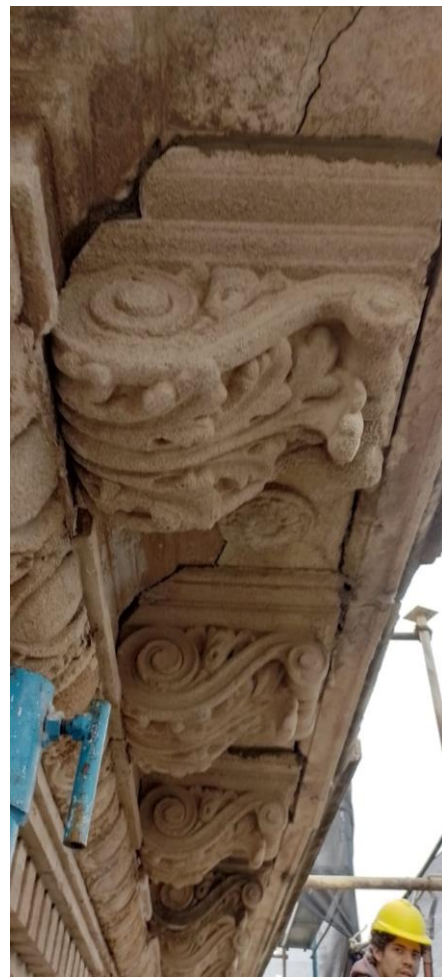
Figura 8. a) Desvinculação de muros nos encontros de esquina, devido a deslocamentos e afundamentos diferenciais entre eles. b) Detalhe do desprendimento de ornamentos e volutas devido à deformação das cornijas, como resultado dos assentamentos. Esses elementos soltos representam risco de queda.

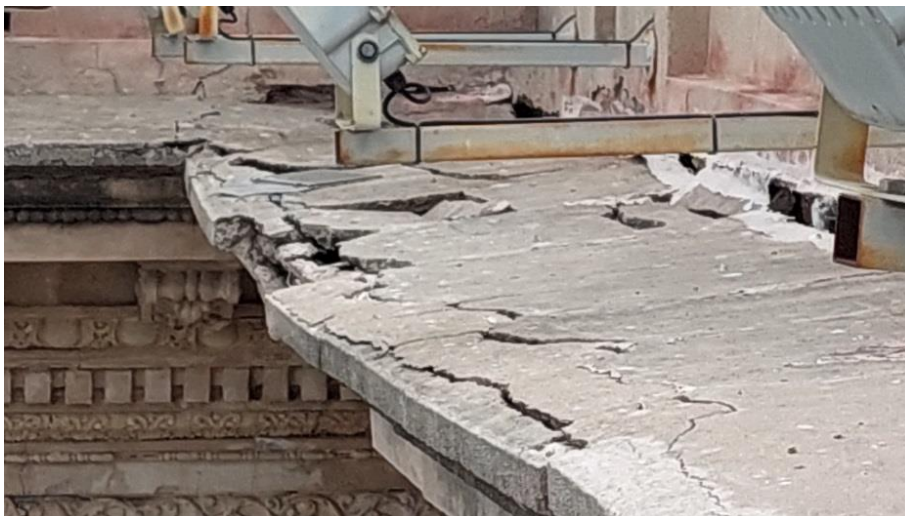
Figura 9. Deformação e ruptura da estrutura metálica da armação da cornija.
