## Estudio patológico empleando ensayos de ultrasonido aplicado a estructuras en construcción

## Pathological study using ultrasound tests applied to structures under construction

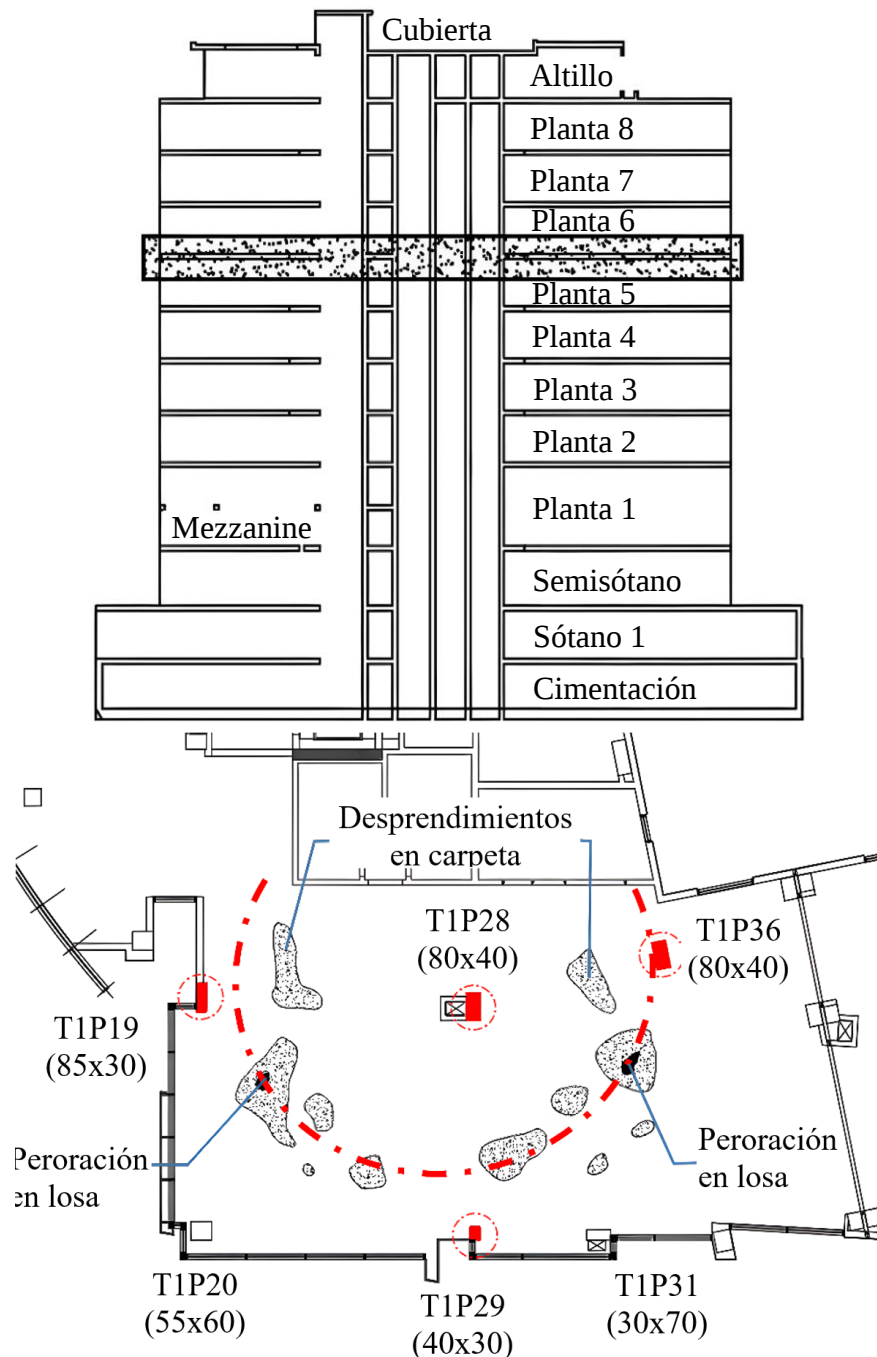
Figura 4. Esquema del edificio y daños en losa.

En la Figura 4 se puede observar la distribución de los daños en la losa producto de la acción del fuego, presentando una configuración radial con centro aproximado en la columna T1P28, esta situación confirma el hecho de que la columna y ábaco correspondientes a esta ubicación son los elementos con mayor daño superficial y los elementos T1P20 y T1P31 no presentan daño visual debido a que se encuentra a una mayor distancia.

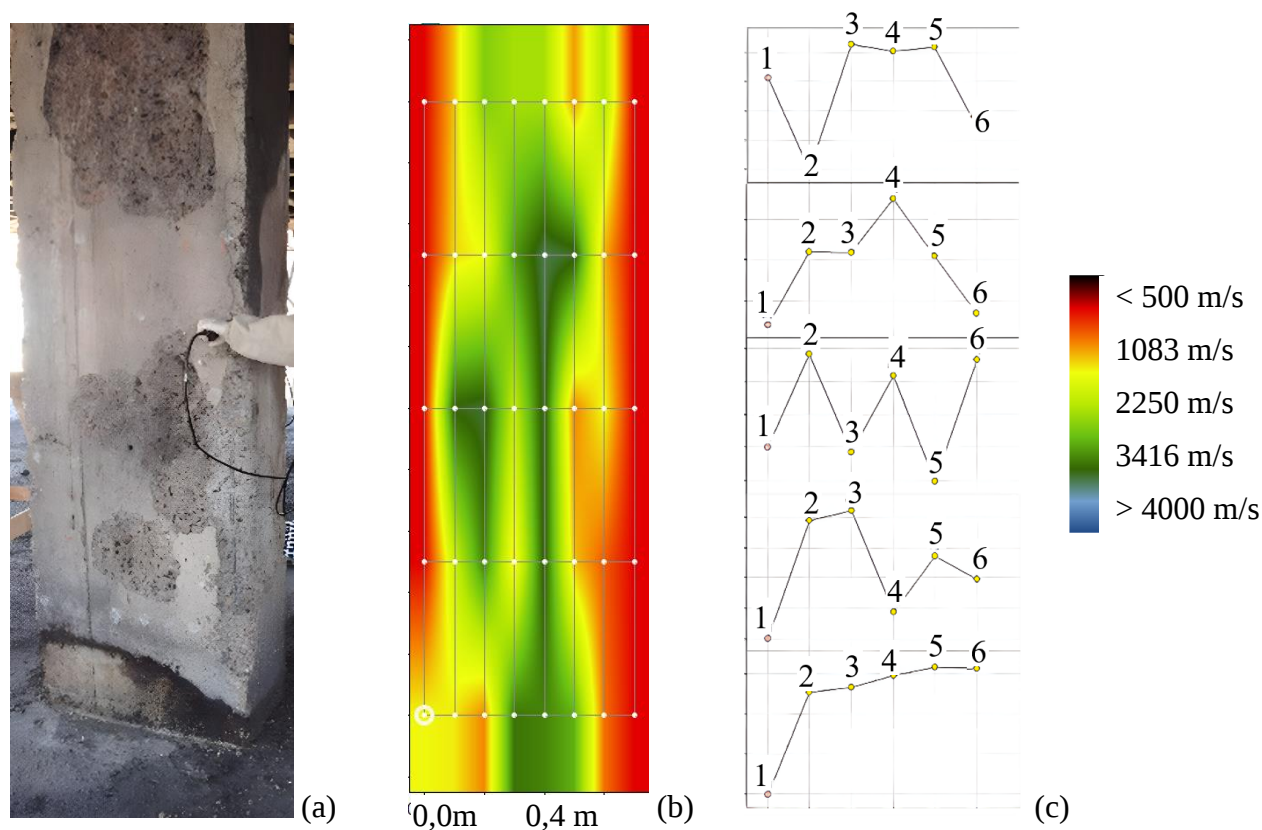
Figura 5. Estado de la columna T128 y lectura de VPU.

Se realizaron lecturas directas e indirectas de VPU en la columna más afectada (T1P28) con el objetivo de evaluar la uniformidad del hormigón en todo el espesor del elemento, así como para determinar el espesor del hormigón dañado por la acción del fuego.

En la Figura 5(a) se puede observar el estado de la columna después del incendio, la Figura 5(b) es la representación de la VPU en la cara mayor a través de todo el espesor de la columna, y la Figura 5(c) corresponde a las lecturas de velocidad en línea en las caras mayores de la columna.

Con el máximo valor del espesor dañado y su correlación con la velocidad de línea Figura 5(c), se determinó el espesor dañado en cada nivel del elemento.

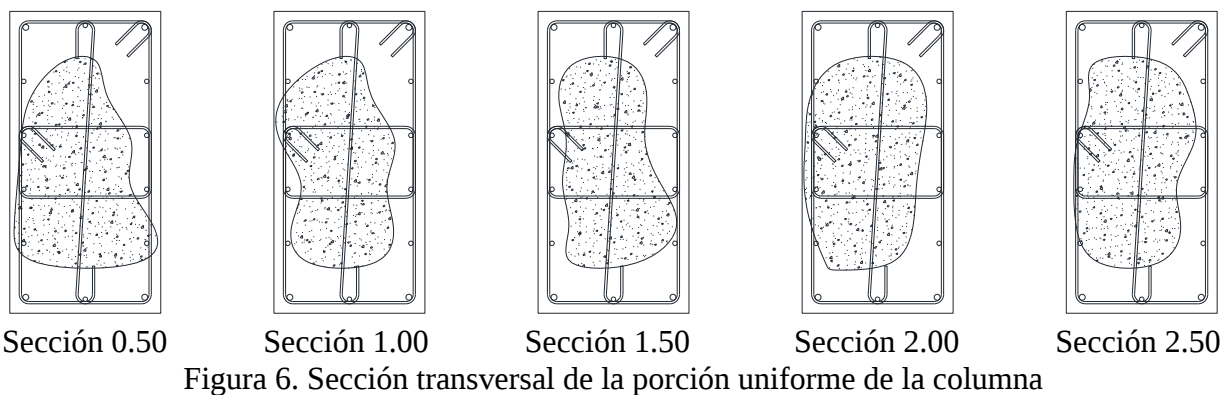
Mediante las lecturas realizadas, se presentan las secciones transversales a diferentes niveles de la porción uniforme resultante, descontando el espesor con menor velocidad correspondiente a la capa dañada:

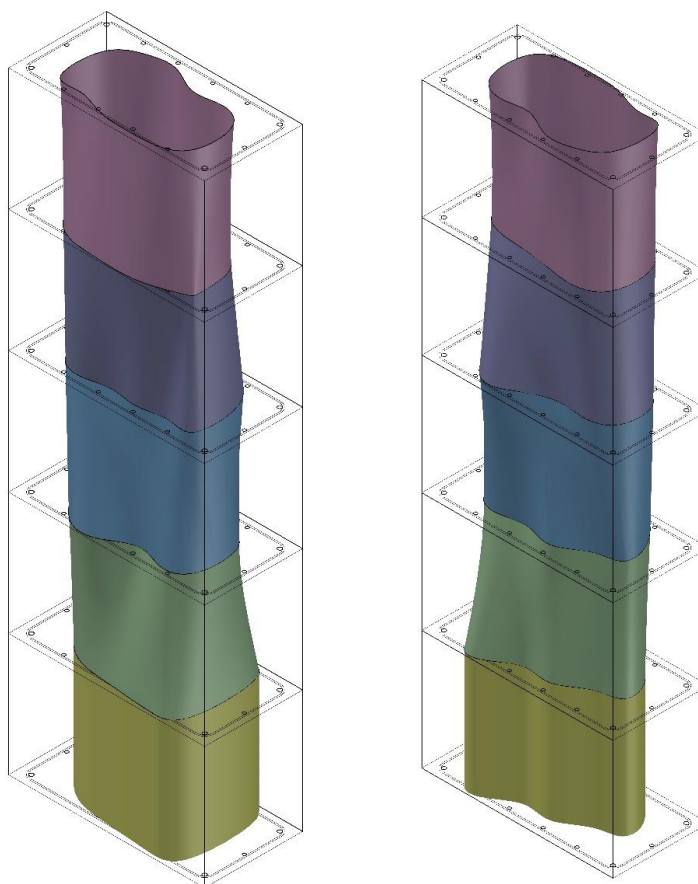
Estos resultados son representados de forma tri dimensional (Figura 7), logrando la apreciación completa del elemento, permitiendo de esta forma la elaboración del plan de reparación estructural.

Figura 7. Porción uniforme de la columna en formato tridimensional.

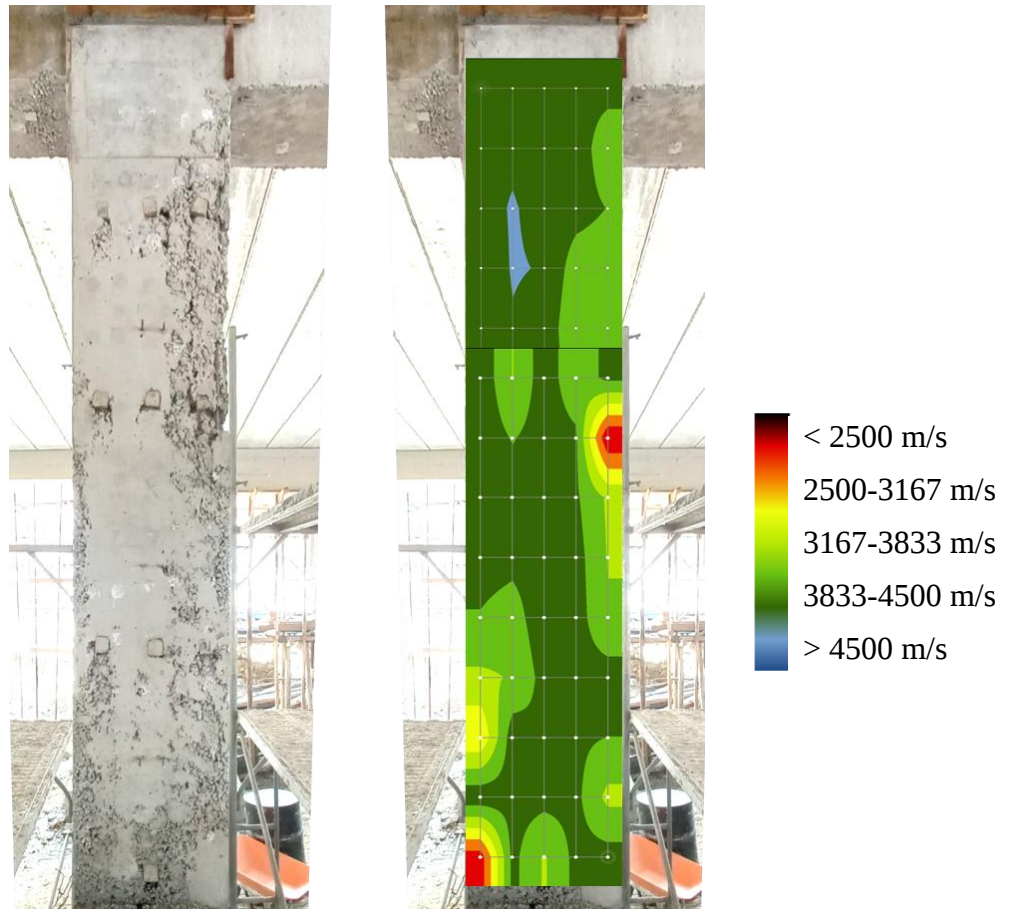
En la Figura 8, la mayor parte de la superficie de la dimensión mayor del elemento presenta valores altos de pulso ultrasónico, correspondiendo a un hormigón con clasificación “buena”, según lo establecido en la Tabla 1. Sin embargo, existen sectores con lecturas bajas de ultrasonido, correspondiendo a un hormigón con clasificación principalmente “cuestionable”, existiendo algunos puntos localizados con una clasificación “pobre”.

Figura 8. Anomalías en columna y mapa de VPU, antes de la rehabilitación.

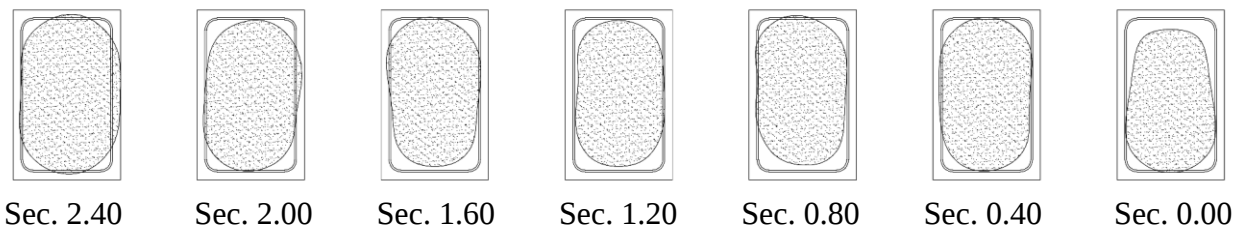
Considerando que la mayor parte del elemento presenta un hormigón con clasificación “buena”, se realizaron mediciones con lecturas directas e indirectas para determinar el espesor correspondiente al hormigón segregado, obteniéndose las siguientes secciones del núcleo uniforme de hormigón, Figura 9:

Figura 9. Sección transversal de la porción uniforme de la columna

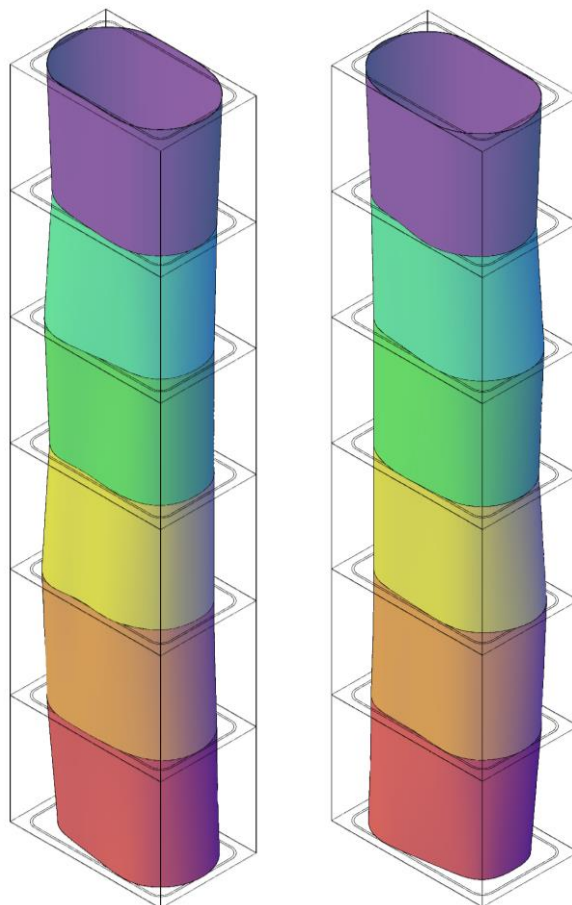
En la Figura 10, se representa con bastante aproximación la situación real de la columna.

Figura 10. Porción uniforme de la columna.

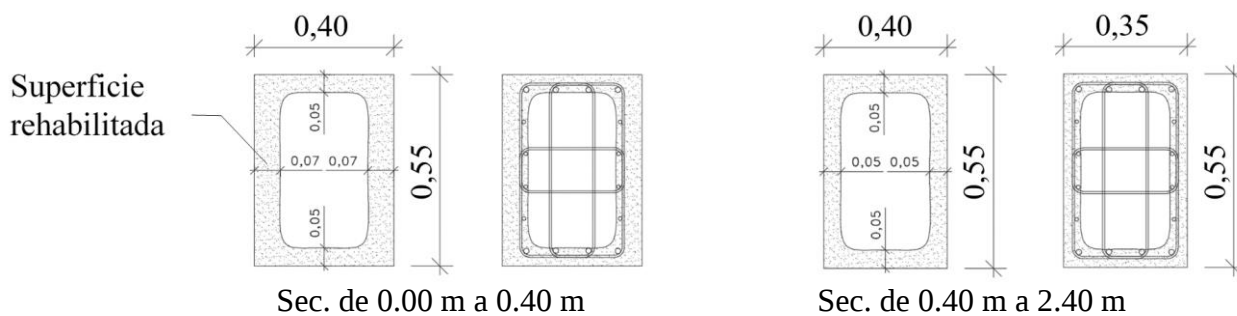
Los sectores de sección sana media de la columna y el espesor rehabilitado son mostrados en la Figura 11 una vez realizado el retiro del material defectuoso:

Figura 11. Sección transversal de la columna luego de la rehabilitación

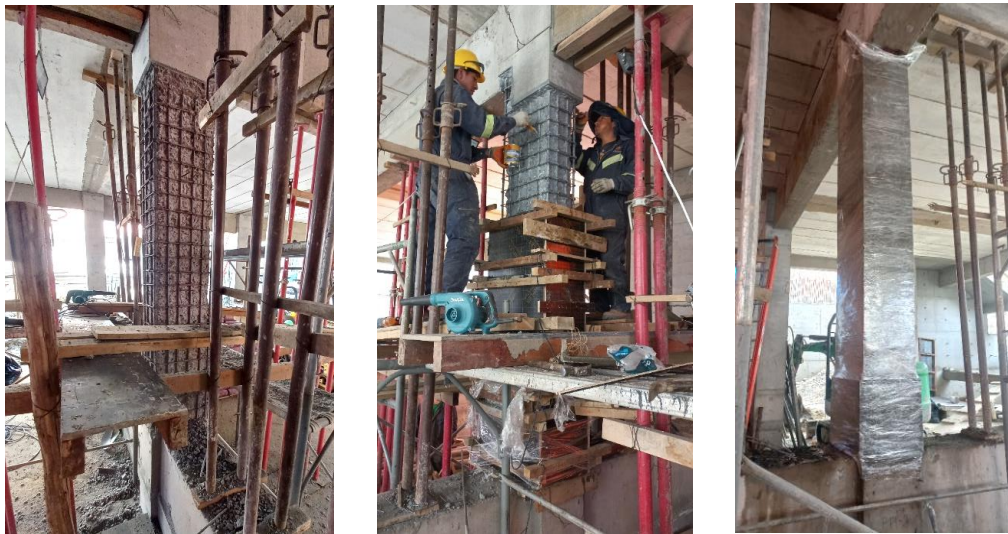
Durante los trabajos de rehabilitación estructural, se evidencia la precisión a la que se ha llegado en los estudios de patología, siendo la parte media de la cara anterior y la parte inferior de la cara posterior los sectores más dañados y con mayor pérdida de sección, Figura 12.

Figura 12. Proceso de rehabilitación estructural.

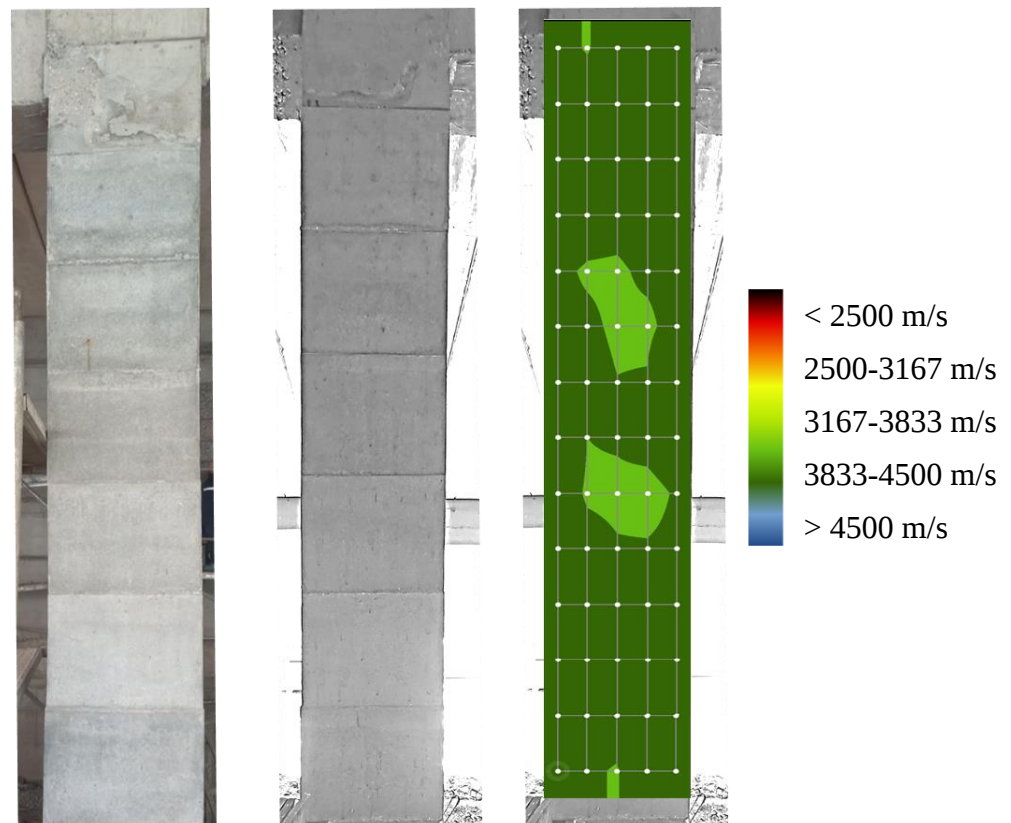
Una vez rehabilitado el elemento se puede constatar que antes de la rehabilitación, los puntos con clasificación cuestionable tenían una velocidad de pulso promedio de 3496 m/s, luego de la rehabilitación, la velocidad de pulso promedio es de 3933 m/s, lográndose una mejora en la uniformidad de esos puntos de 13% aproximadamente.

En el caso de los puntos con clasificación pobre, antes de la rehabilitación, tenían una velocidad de pulso promedio de 2419 m/s, luego de la rehabilitación, la velocidad de pulso promedio es de 3950 m/s, lográndose una mejora en la uniformidad de esos puntos de 63% aproximadamente. Ver la Figura 13.

Figura 13. Estado de la columna y mapa de VPU, después de la rehabilitación.

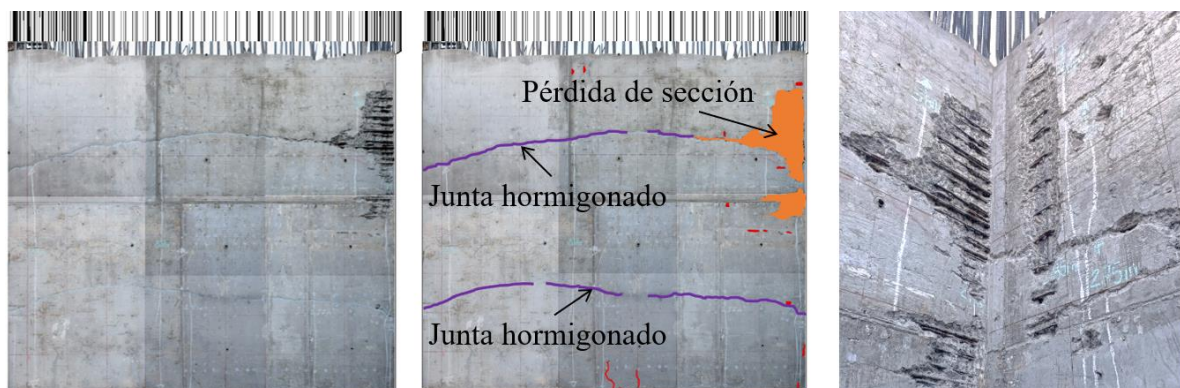
En el caso específico expuesto en este trabajo, se analizaron las juntas frías producidas entre niveles de hormigonado y las fisuras debido a la falta de continuidad en la superficie del elemento, ver Figura 15.

Figura 15. Anomalías en muro lateral del núcleo.

Una vez realizadas las lecturas de VPU a lo largo del eje longitudinal de las fisuras, se determinó que la profundidad máxima de fisuración es 14.7 cm y la mínima de 2.9 cm, siendo el valor medio de 7.0 cm, este valor puede ser adoptado como referencial para el resto de las fisuras.

Una vez rehabilitado el elemento a través del sellado mediante la inyección de las fisuras con resina epóxica, se analizó el elemento reparado según lo establecido por Souza y Pinto (2020), quienes explican que la forma de onda ultrasónica representada por la amplitud, indica cambios en la onda de esfuerzo debido a la reflexión y refracción que ocurre en cualquier interfaz de materiales con

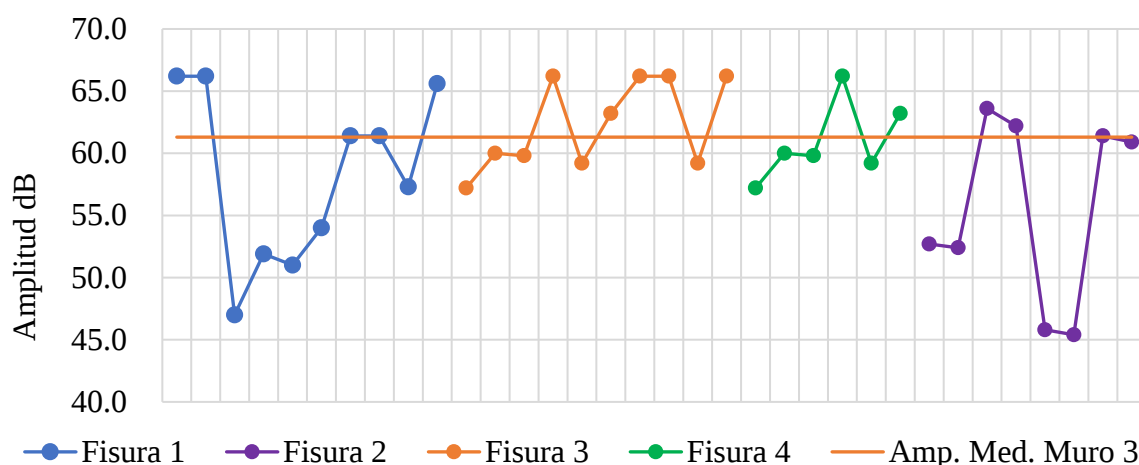
Figura 16. Amplitud de onda en fisuras.

En este sentido, se determinó la amplitud de onda media del elemento y se comparó con la amplitud de onda de cada fisura evaluada a través de su eje longitudinal. En la Figura 16 se puede ver que los puntos con una amplitud por encima del valor medio del elemento habrían sido sellados adecuadamente y los que se encuentran por debajo de este valor habrían sido sellados parcialmente, esto se puede deber, entre otros aspectos, a la fluidez de la resina epóxica que normalmente permite sellar fisuras mayores a 0.5 (mm) de espesor.
