Estudo, do ponto de vista da patologia, utilizando ensaios de ultrassom aplicados a estruturas em construção

Pathological study using ultrasound tests applied to structures under construction

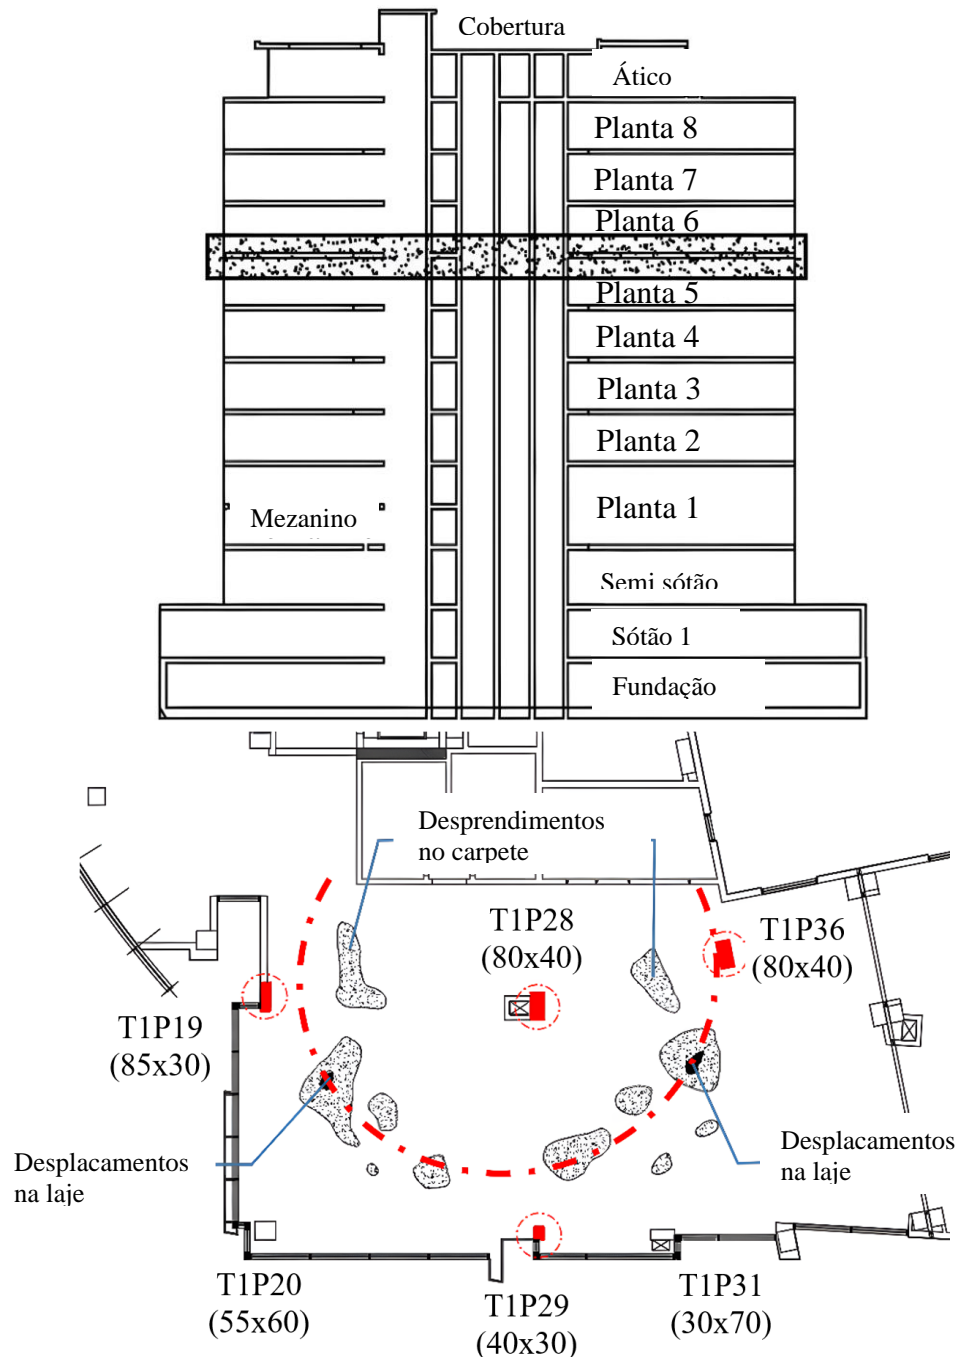
Figura 4. Esquema do edifício e danos a laje.

Na Figura 4, pode-se observar a distribuição dos danos na laje resultantes da ação do fogo, apresentando uma configuração radial com centro aproximado no pilar T1P28. Essa situação confirma que o pilar e o ábaco correspondentes a essa localização são os elementos com maior dano superficial, enquanto os elementos T1P20 e T1P31 não apresentam dano visual devido à maior distância.

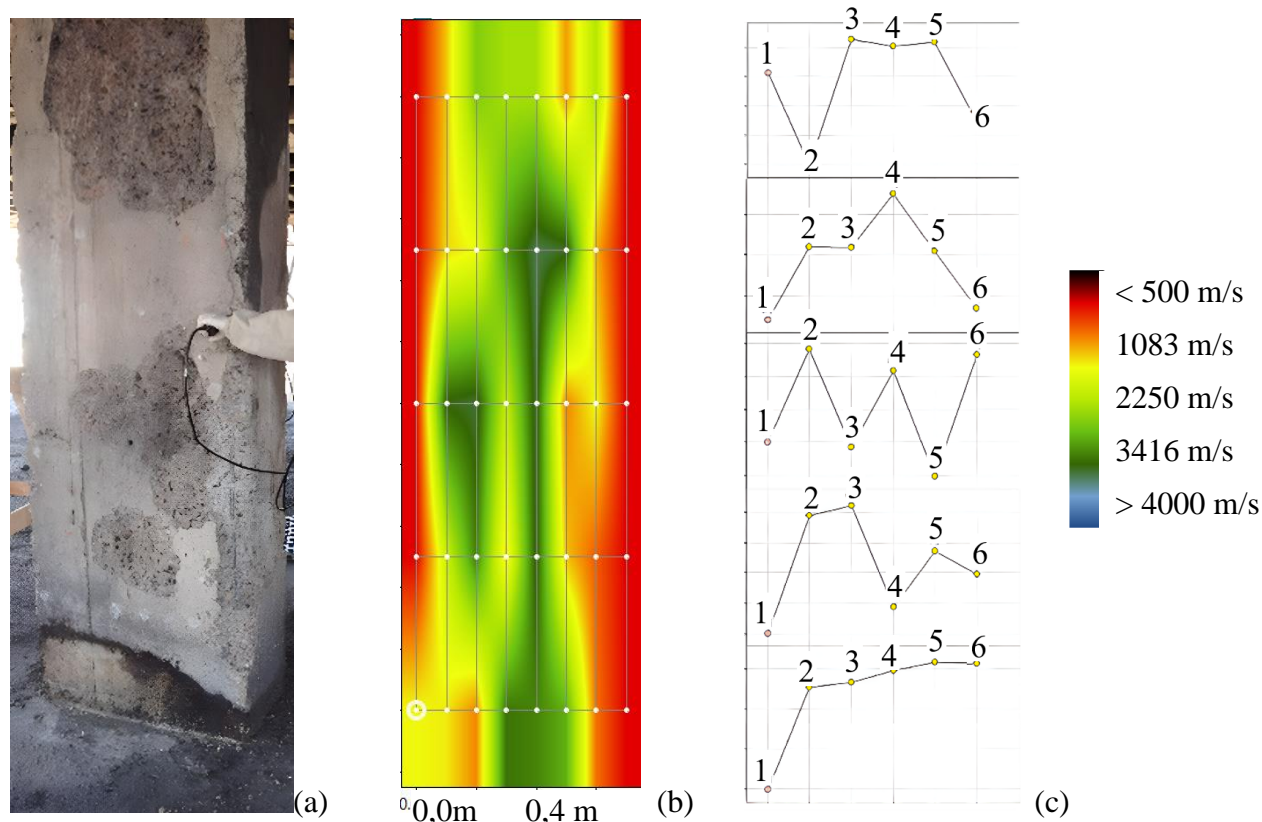
Figura 5. Estado do pilar T128 e leitura de VPU.

Foram realizadas leituras diretas e indiretas de VPU no pilar mais afetada (T1P28) com o objetivo de avaliar a uniformidade do concreto em toda a espessura do elemento, bem como determinar a espessura do concreto danificado pela ação do fogo.

Na Figura 5(a), é possível observar o estado do pilar após o incêndio, a Figura 5(b) representa a VPU na face maior através de toda a espessura do pilar, e a Figura 5(c) corresponde às leituras de velocidade ao longo das faces maiores do pilar.

O valor máximo da espessura danificada foi determinado através da análise de uma série de leituras de VPU, conforme descrito em ACI 228.2R-13, mostrado na Figura 2. Com o valor máximo da espessura danificada e sua correlação com a velocidade em linha, conforme mostrado na Figura 5(c), a espessura danificada em cada nível do elemento foi determinada.

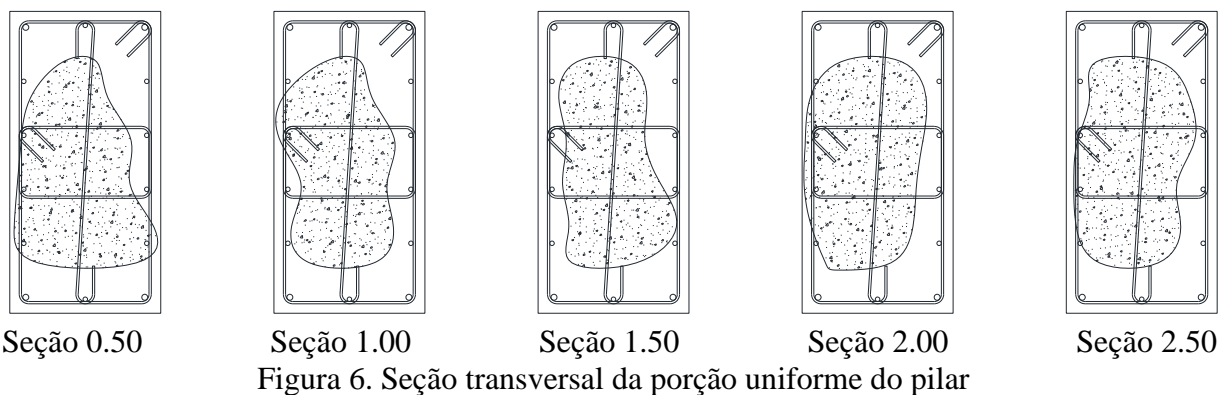
Através das leituras realizadas, são apresentadas as seções transversais em diferentes níveis da porção uniforme resultante, descontando a espessura com menor velocidade correspondente à camada danificada:

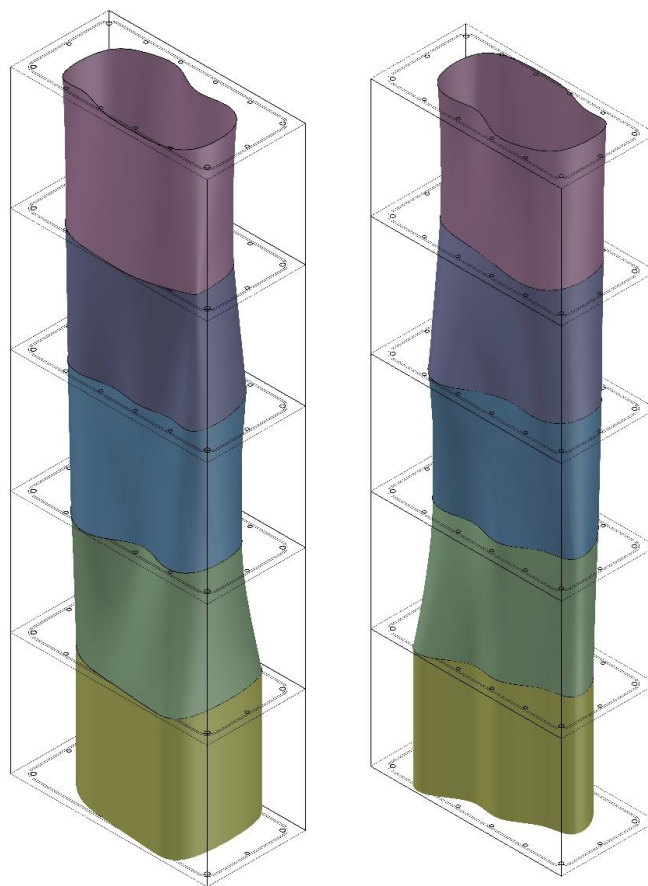
Esses resultados são representados tridimensionalmente (Figura 7), possibilitando uma visualização completa do elemento e permitindo, dessa forma, a elaboração do plano de recuperação estrutural.

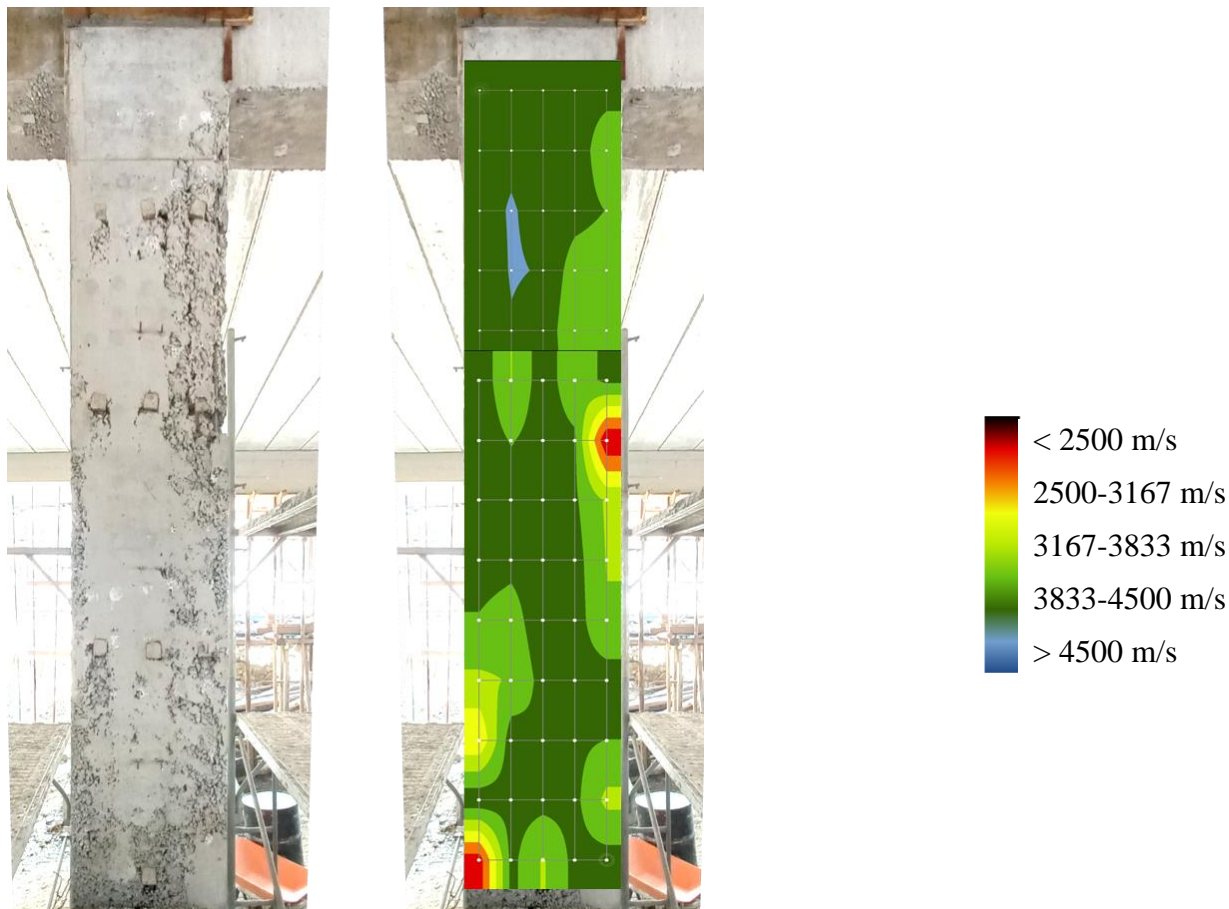
Figura 8. anomalias em pilar e mapa de VPU, antes da reabilitação.

Os elementos avaliados correspondem a componentes estruturais de uma edificação de concreto armado, como pilares, vigas e painéis, os quais apresentaram diferentes anomalias percebidas ao retirar as formas, tais como: presença de ninhos, assentamento plástico, segregação e exposição de armaduras.

Na Figura 8, a maior parte da superfície da dimensão maior do elemento apresenta valores elevados de pulso ultrassônico, correspondendo a um concreto classificado como "bom", conforme estabelecido na Tabela 1. No entanto, existem setores com leituras baixas de ultrassom, correspondendo a um concreto principalmente classificado como "questionável", havendo alguns pontos localizados com classificação "pobre".

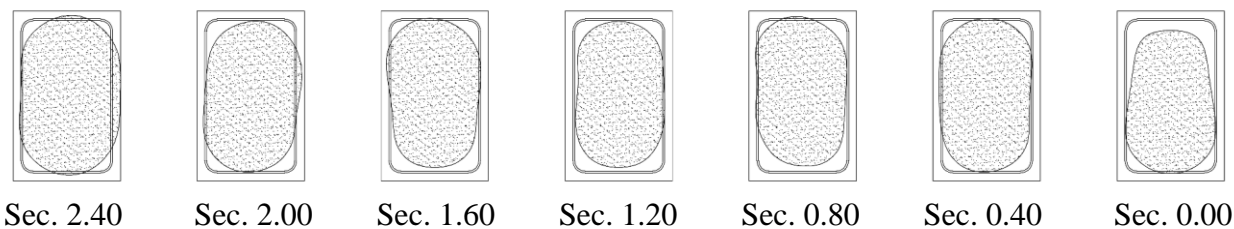
Figura 9. Seção transversal da porção uniforme do pilar

Considerando que a maior parte do elemento apresenta um concreto classificado como "bom", foram realizadas medições com leituras diretas e indiretas para determinar a espessura correspondente ao concreto segregado, obtendo as seguintes seções do núcleo uniforme de concreto, conforme Figura 9:

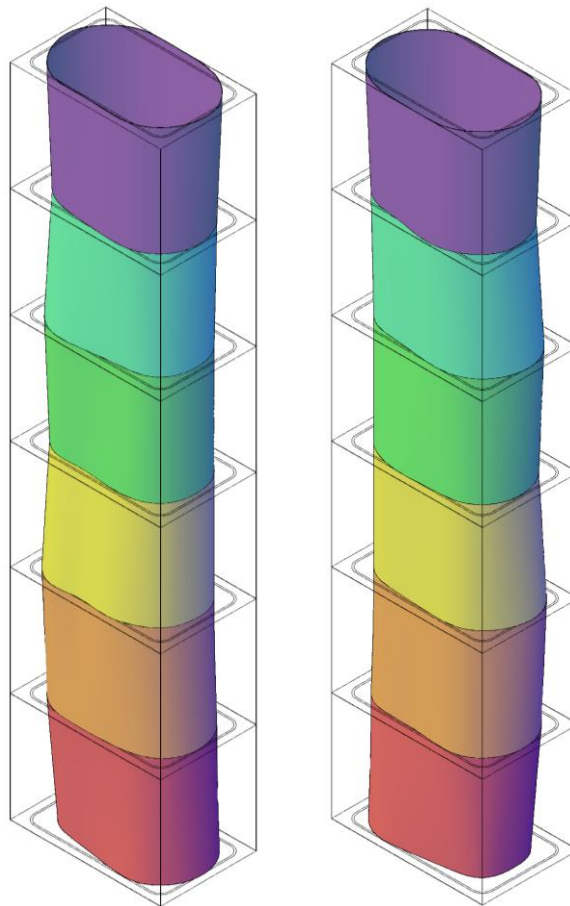
Figura 10. Porção uniforme do pilar.

Na figura 10, representa-se com bastante aproximação a real situação do pilar.

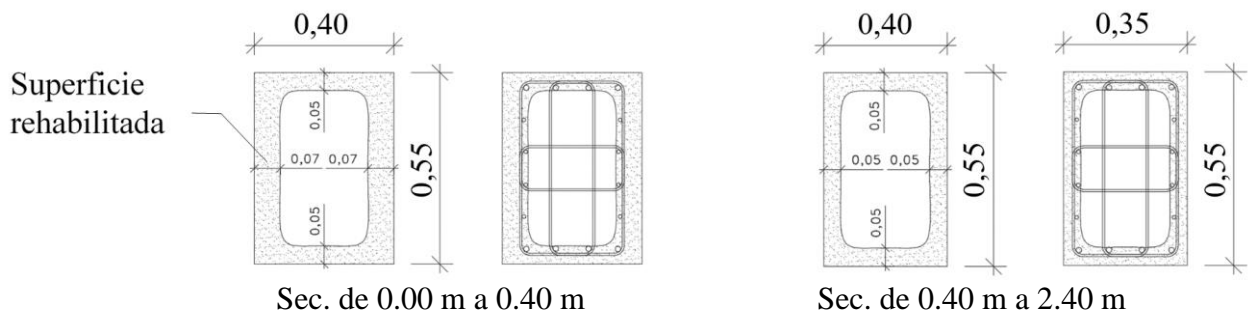
Figura 11. Seção transversal do pilar depois da reabilitação.

Os setores da seção média saudável do pilar e a espessura reabilitada são mostrados na Figura 11 após a remoção do material defeituoso:

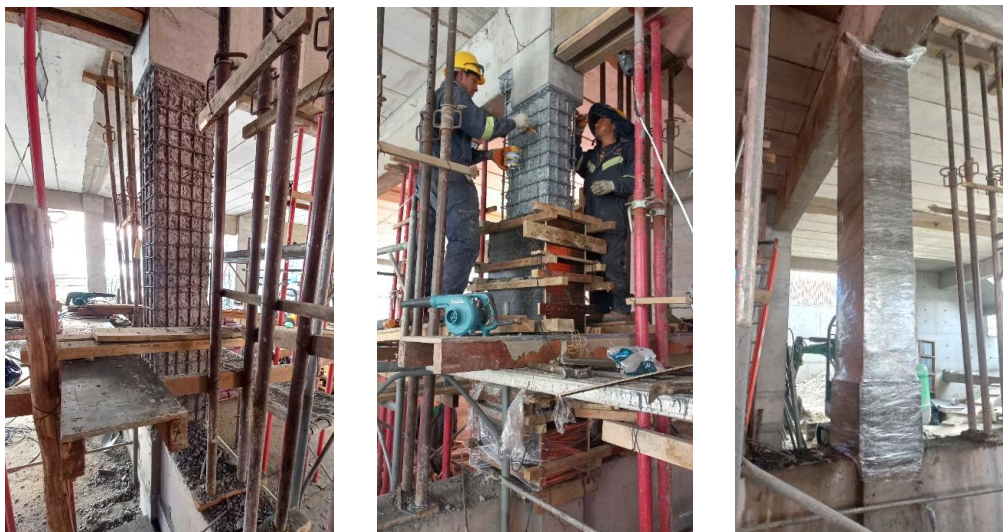
Figura 12. Processo de reabilitação estrutural.

Os trabalhos de reabilitação estrutural evidenciam a precisão dos estudos de patologia, sendo a parte média da face anterior e a parte inferior da face posterior os setores mais danificados e com maior perda de seção, conforme mostrado na Figura 12.

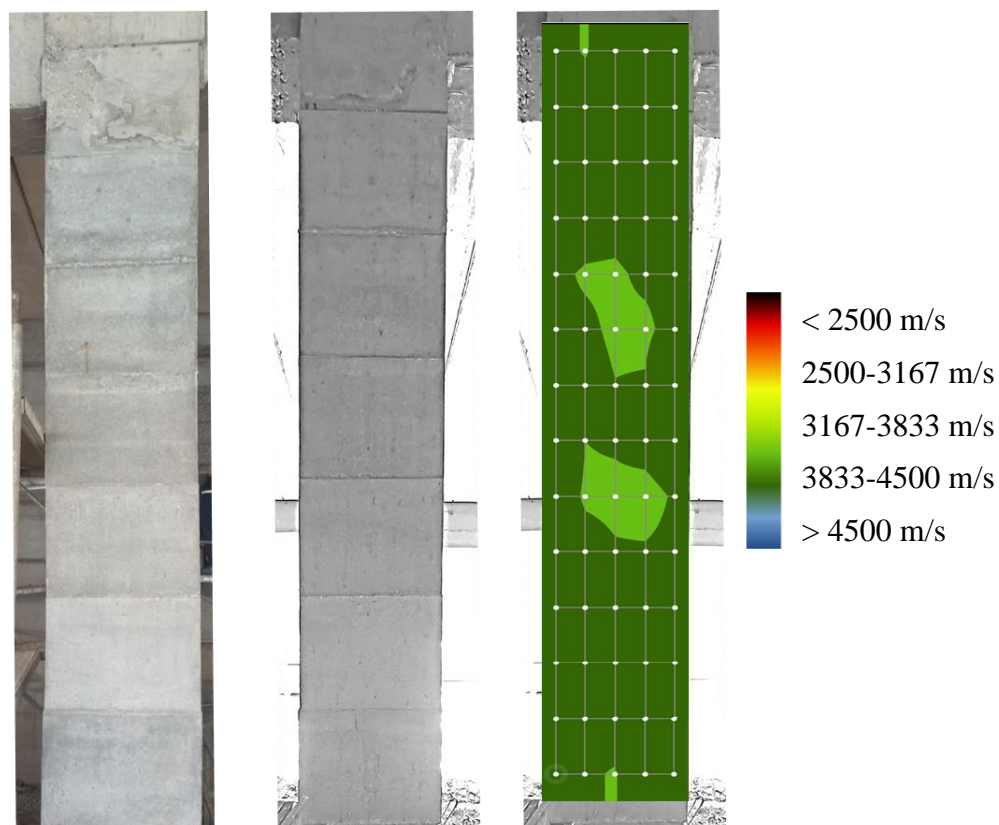
Figura 13. Estado do pilar e mapa de VPU, após a reabilitação.

Após a reabilitação do elemento, pode-se constatar que, antes da reabilitação, os pontos com classificação questionável tinham uma velocidade de pulso média de 3496 m/s, após a reabilitação, a velocidade de pulso média é de 3933 m/s, alcançando uma melhoria na uniformidade desses pontos de aproximadamente 13%.

No caso dos pontos com classificação pobre, antes da reabilitação, tinham uma velocidade de pulso média de 2419 m/s, após a reabilitação, a velocidade de pulso média é de 3950 m/s, alcançando uma melhoria na uniformidade desses pontos de aproximadamente 63%. Ver Figura 13.

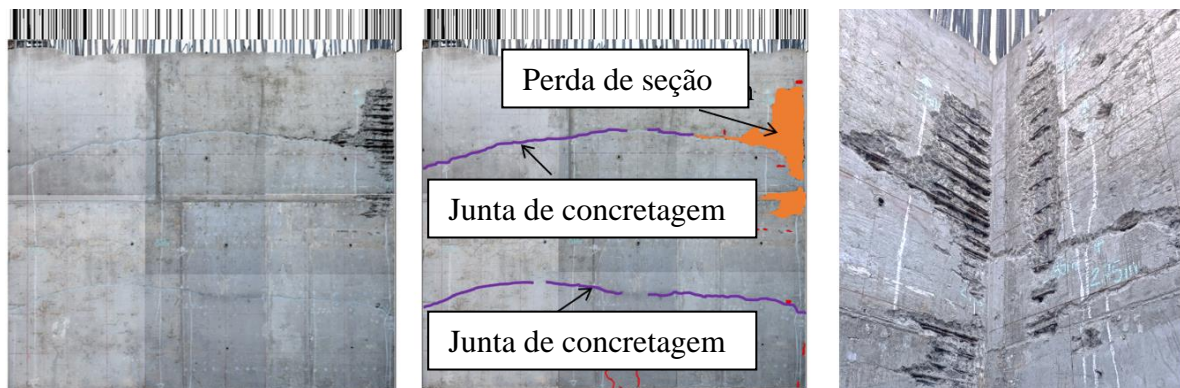
Figura 15. Anomalias em muro lateral de núcleo.

Em vários setores do elemento, foi constatada a presença de anomalias de várias origens, ocorridas nas primeiras horas da concretagem e percebidas no momento da retirada das formas. As anomalias presentes foram: assentamento plástico, retração plástica, segregação, presença de ninhos, armaduras expostas e juntas frias de concretagem.

No caso específico apresentado neste trabalho, foram analisadas as juntas frias formadas entre os níveis de concretagem e as fissuras devido à falta de continuidade na superfície do elemento, conforme mostrado na Figura 15.

Uma vez realizadas as leituras de VPU ao longo do eixo longitudinal das fissuras, determinou-se que a profundidade máxima de fissuração é de 14,7 cm e a mínima de 2,9 cm, com um valor médio de 7,0 cm, que pode ser adotado como referência para o restante das fissuras.

Após a reabilitação do elemento por meio do selamento das fissuras com resina epóxi, o elemento reparado foi analisado de acordo com Souza e Pinto (2020), que explicam que a forma de onda ultrassônica representada pela amplitude indica mudanças na onda de estresse devido à reflexão e

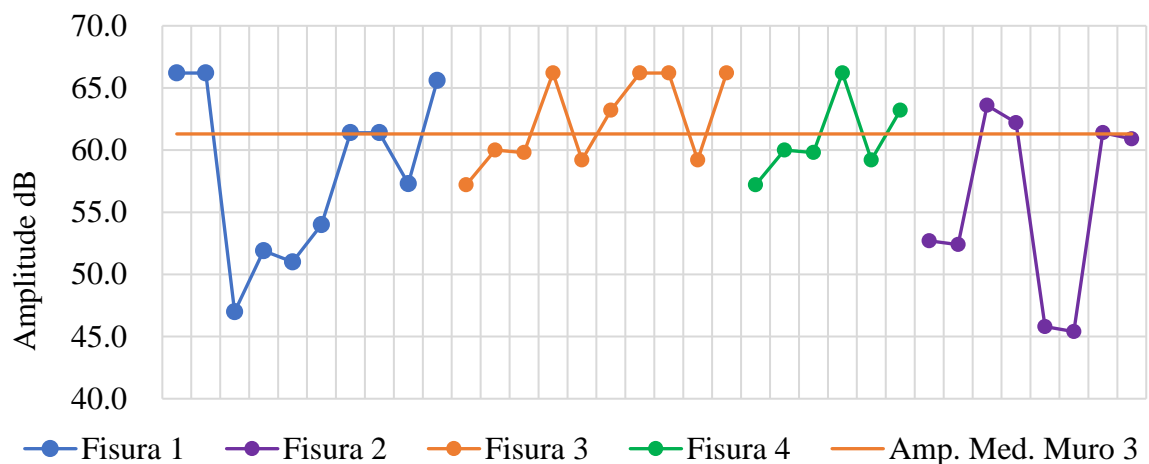
Figura 16. Amplitude de onda em fissuras.

Nesse sentido, determinou-se a amplitude média da onda do elemento e comparou-se com a amplitude de cada fissura avaliada ao longo de seu eixo longitudinal. Na Figura 16, pode-se ver que os pontos com amplitude acima do valor médio do elemento foram selados adequadamente, enquanto aqueles que estão abaixo desse valor foram selados parcialmente. Isso pode dever-se, entre outros aspectos, à fluidez da resina epóxi, que normalmente permite selar fissuras com mais de 0,5 mm de espessura.
