## Efeitos da atmosfera extremamente agressiva em estruturas e equipamentos de plataformas offshore em descomissionamento.

## Effects of the extremely aggressive atmosphere on structures and equipment of offshore platforms undergoing decommissioning.

Apresenta-se a seguir um estudo de caso de uma plataforma petrolífera em processo de descomissionamento, situada na Bacia de Campos, região sudeste do Brasil. A metodologia aplicada ao seu desenvolvimento buscou, através do levantamento bibliográfico, trazer ao leitor os tipos de corrosão que ocorrem nesse ambiente e variáveis como recursos humanos, priorização de atividades voltadas para o descomissionamento da unidade offshore e atrasos no cronograma de saída da locação, que produzem cenários de corrosão severa de estruturas, equipamentos e acessórios.

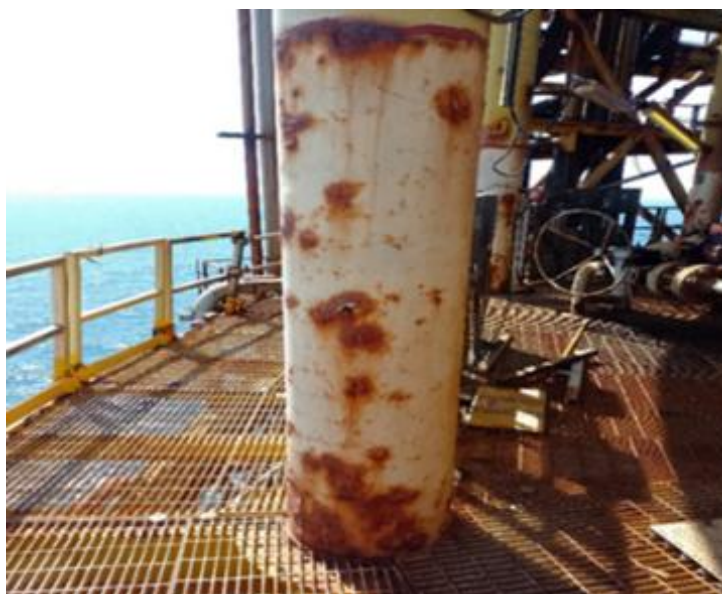
Figura 1. Corrosão alveolar.

Na corrosão alveolar, Figura 1, há a caracterização da superfície pela formação de cavidades com pequenos diâmetros e grandes profundidades, podendo acarretar furos na peça (Ballesteros et al., 2009). É comum em materiais formadores de películas semi-protetoras ou com deposição de eletrólito (água do mar em suspensão), ou ainda com favorecimento da aeração diferencial, que consiste em um tipo de corrosão provocada pela diferença da concentração de oxigênio no eletrólito; isto é, quanto maior a concentração, mais catódica será a região (ABRACO, 2017).

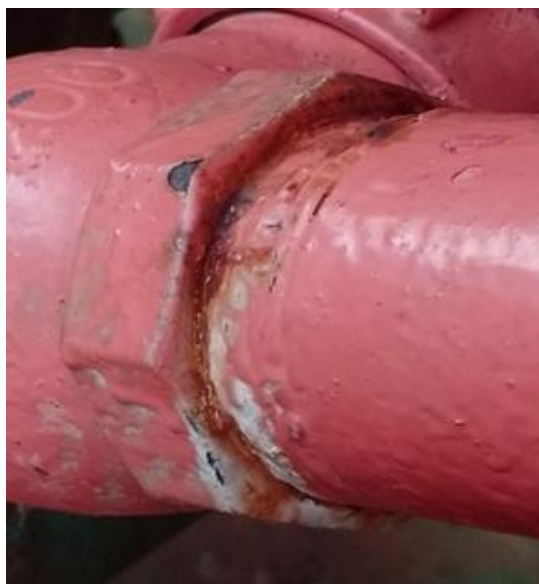
Figura 2. Corrosão em fresta de ligação rosqueada de uma linha de incêndio.

Quando a degradação do material iniciada em frestas, ocorre a formação de uma pilha de concentração semelhante ao processo de corrosão galvânica. Neste caso, ocorrerá a diferença de concentração de íons ou gases dissolvidos na solução eletrolítica entre duas regiões de uma mesma peça metálica, com deterioração da região onde existe menor concentração de íons ou gases dissolvidos (Callister & Rethwisch, 2020). As frestas são aberturas com milésimos de um (01) centímetro espessura, propícias a entrada e estagnação do eletrólito. A estagnação ocorre entre as regiões de aberturas da peça metálica, que também serve de depósito para sujeiras ou produtos da corrosão, fornecendo condições para que o oxigênio dissolvido seja exaurido de forma localizada, iniciando o processo de oxidação do metal nessa região. Isso é possível devida a movimentação dos elétrons da reação eletroquímica para as regiões adjacentes do metal, onde serão reduzidos. A Figura 2 mostra a ocorrência desse processo em uma ligação rosqueada ao longo de uma linha de combate a incêndio.

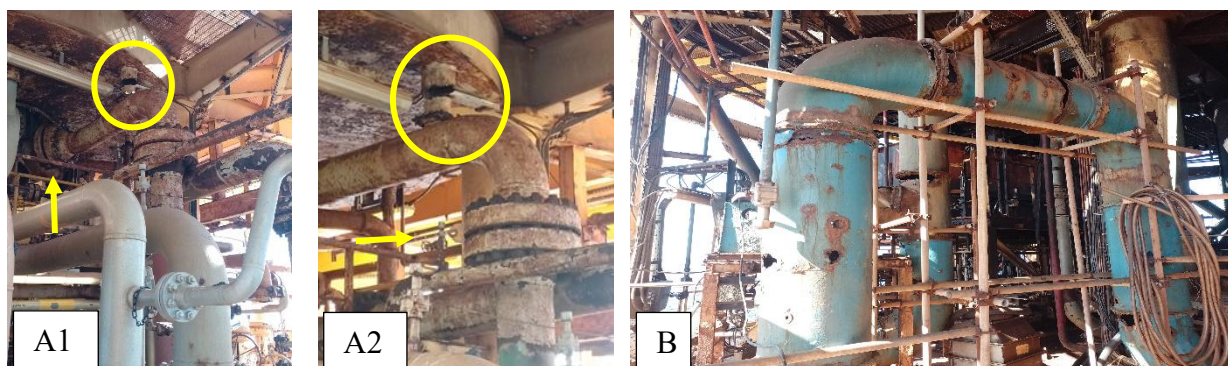
Figura 4. Danos em linhas e acessórios.

Abaixo, Figura 4, na área de recebimento de *risers*, que se situa próxima aos limites físicos da unidade marítima, Em “A” se observa a fragilização por corrosão do suporte cilíndrico de uma linha óleo descomissionada, levando-o a ruptura e fazendo com que os flanges (detalhe A1 e A2) assumam de apoio do trecho da linha. Em “B” os ataques foram mais significativos nas regiões do cordão de solda dos *spools*, que tendem a ser depósito de sujeiras e eletrólito, comprometendo completamente a capacidade portante da linha, que necessitou escorada por perfis tubulares. Considerando que em ambos os casos não há interesse pela recuperação da estrutura, já descomissionadas, o risco de colapso estrutural pode ser mitigado com o corte e remoção dela.

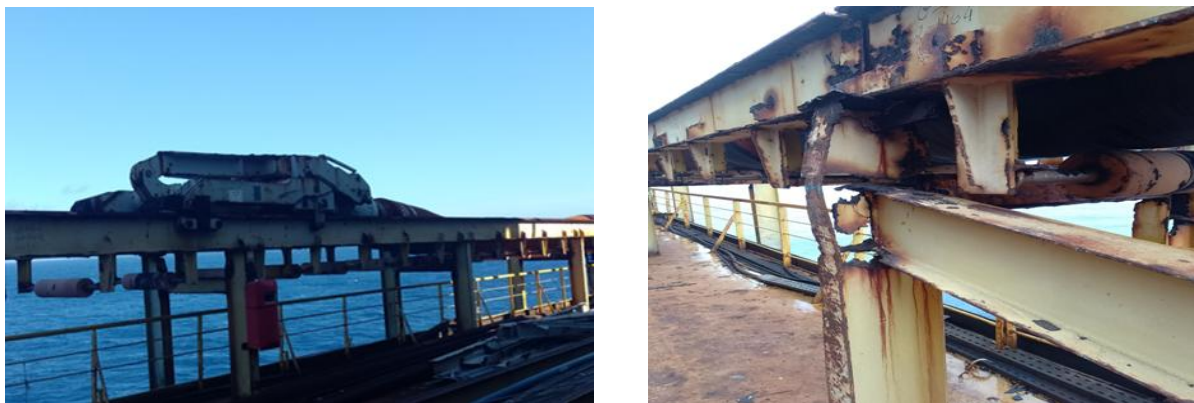
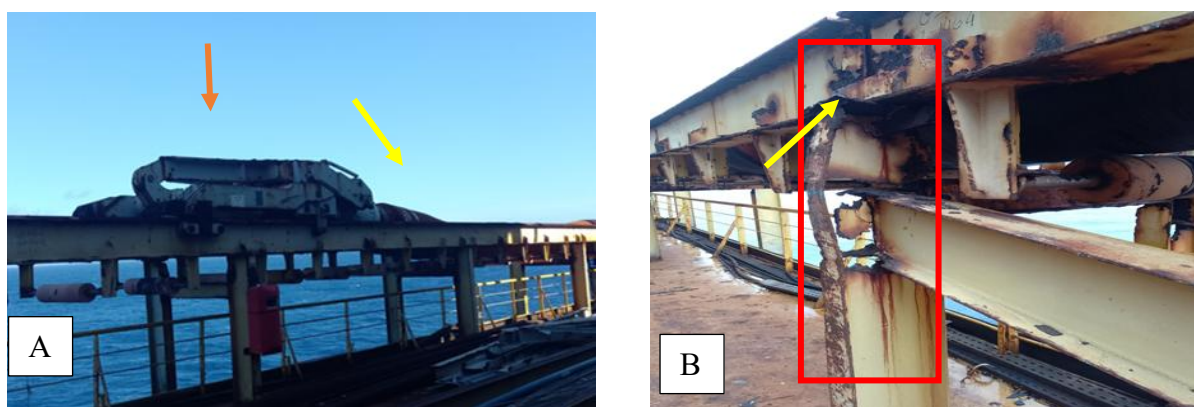
Figura 7. *cripling* na coluna da esteira de uma linha de *offloading*.

Figura 7 é observada a esteira de uma linha de *offloading*, responsável pela acomodação e traslado dela, carregada com o peso próprio, o peso do carrinho (A1, seta laranja) e peso do mangote de *offloading*, sinalizado pelas setas amarelas em “A” e “B”. A estrutura apresenta pontos de corrosão em toda extensão, sendo o trecho indicado em B o que apresenta danos mais severos. Isso porque, a carga concentrada, juntamente com a perda de massa da excessiva próxima a região de apoio, favoreceu o fenômeno de *cripling* da estrutura, que pode ser interpretado como uma falha localizada causada pelo “esmagamento” da alma.

Neste caso, o descomissionamento da unidade marítima se encontra na etapa limpeza, inspeção e reparo dos tanques de carga, quando necessário. Face a isto, tem-se com encerradas as operações de *offloading*. Sendo assim, considerando a redução de mão obra disponível e as expectativas de remoção da plataforma da locação, é recomendável a remoção do mangote de *offloading*, roletes da esteira e do carrinho, visando a redução de carga na estrutura. Quanto ao *cripling* da estrutura, pode-se remover o trecho da esteira da coluna de jusante à coluna de montante, considerando a coluna em falha como referência, reduzindo o consumo de horas-homem trabalhadas para o planejamento e execução da atividade.

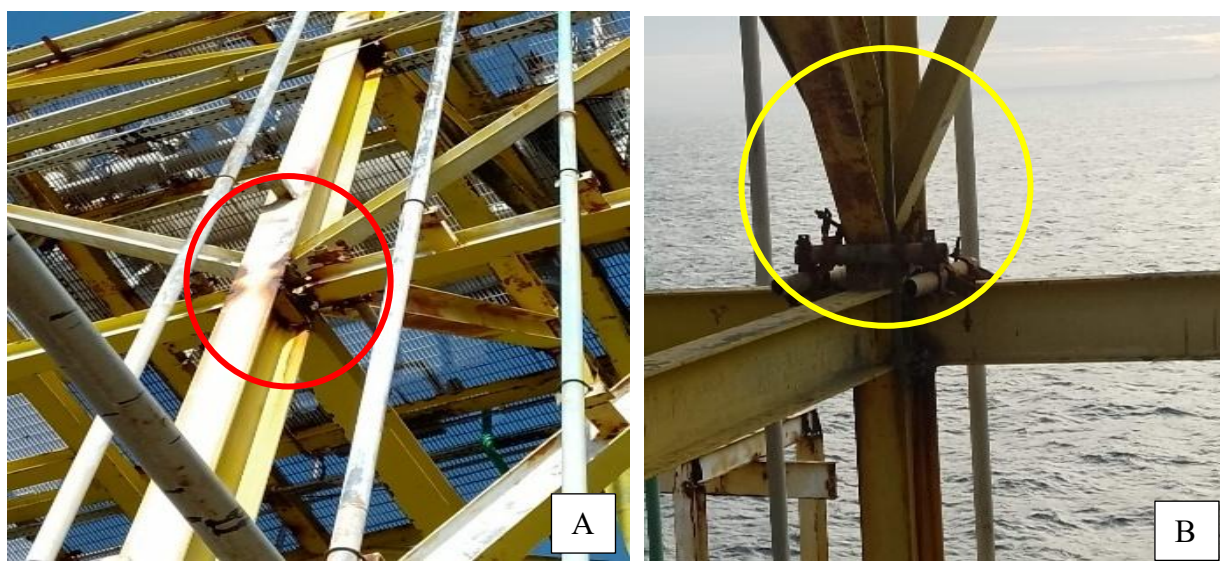
Figura 9. Falha local no nó da treliça espacial por perda de massa excessiva, causada por processo corrosivo.

Semelhante ao ocorrido na Figura 8, a treliça espacial localizada no meio da plataforma offshore, Figura 9, convés superior, observa-se a degradação quase que total do nó em uma altura elevada da treliça espacial, formado por perfis soldados. Uma das funções dessa estrutura, formada por perfis “H” ligados por solda, é receber as cargas transmitidas por equipamento sobre os pisos gradeados. Nesse caso também foram instalados perfis tubulares para impedir o deslocamento do nó. Para eliminar o risco de colapso global da estrutura e possibilidade de danos as pessoas e equipamentos, bem como ao meio ambiente, pode ser aplicado o mesmo processo sugerido na Figura 8.

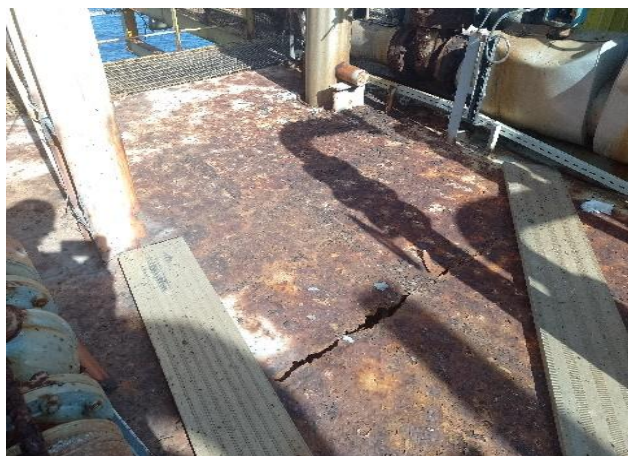
Figura 10. Efeitos da corrosão em pisos e vigas metálicas.

As chapas destinadas aos pisos em plataformas em descomissionamento também estão sujeitas ao processo corrosivo, conforme notado na Figura 10. Como solução paliativa foram colocadas planchas metálicas soltas sobre o piso, que nada impede o avanço do processo corrosivo generalizado e perda de massa, responsáveis pela abertura de fenda na chapa do piso do módulo. Tal situação pode se tornar uma verdadeira armadilha ao usuário, que sem conhecer a extensão dos danos a estrutura, terá reduzida sua percepção de riscos em decorrência da falsa sensação de segurança transmitida. Portanto, é essencial avaliar a extensão dos danos causados pela corrosão generalizada, removendo e substituindo as áreas com perda significativa de resistência mecânica, além de realizar o tratamento mecânico e a pintura.

Cabe destacar que a forração com planchas de alumínio do piso do módulo, sem que tenha executado o tratamento adequado, dificultará a visualização do avanço do processo corrosivo e consequentemente a avaliação satisfatória acerca da segurança estrutural do piso e estruturas ligadas a ele.

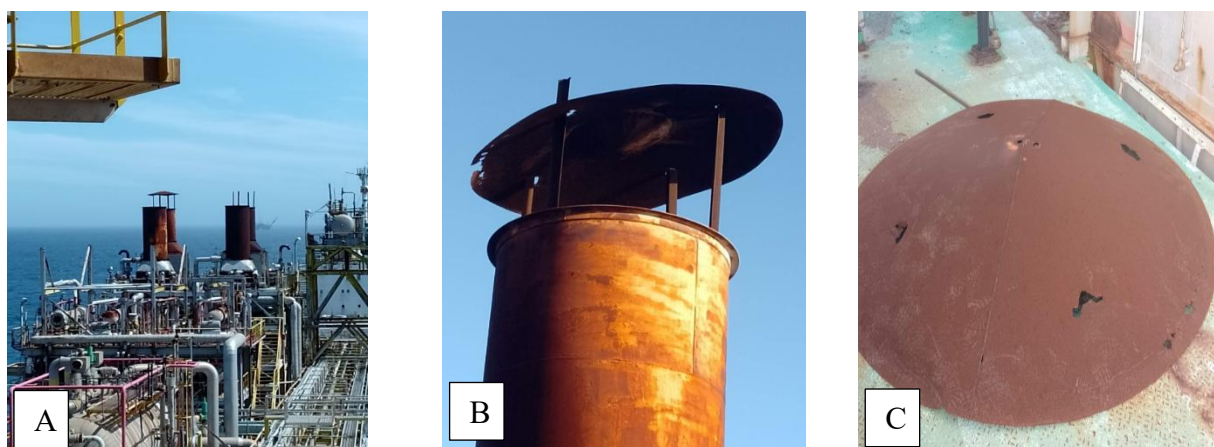
Figura 12. Punção em casca metálica.

Alguns danos em estruturas metálicas ocorrem fora do campo de visão de usuários das instalações, por estarem em locais de difícil acesso ou de altura elevada, com o caso “chapéu de bruxa” sobre a abertura da descarga de gases quentes de uma turbomáquina offshore, como exibido na Figura 12. No caso em questão, os gases aquecidos produzidos pela queima de combustível fóssil do turbo compressor desencadeou o processo de corrosão a quente na descarga do equipamento, produzindo corrosão generalizada e redução da resistência mecânica do material. A consequência disso foi a punção na casca (B), a qual precisou ser removida (C) para que as cargas de vento não a laçasse sobre as pessoas e equipamentos na plataforma petrolífera.

Embora a avaliação da integridade de elementos como o “chapéu de bruxa” seja prejudicada pela localização, existe a possibilidade do uso de drones com câmeras para visualizar e avaliar danos em estruturas como essa.
