Manifestações patológicas em uma edificação com lajes protendidas – um estudo de caso: parte II – reforço da estrutura.

Pathological manifestations in a prestressed concrete flat slab building - a case study: part II - structure reinforcement.

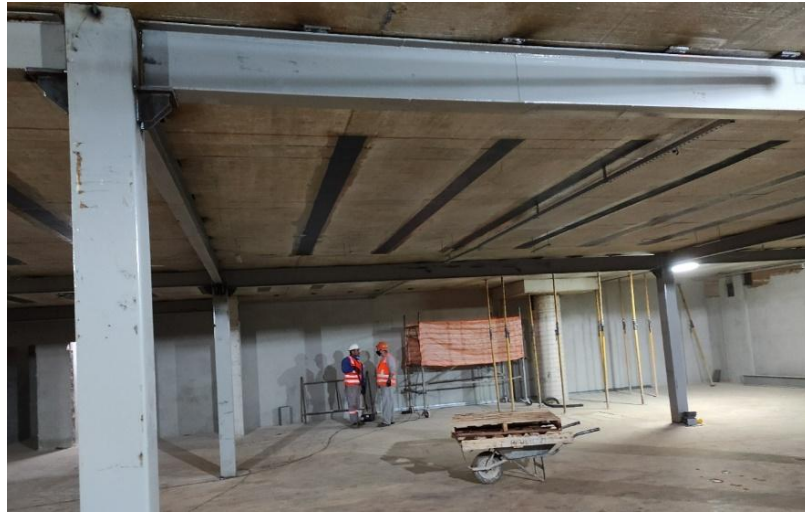
Figura 4. Pilares e vigas metálicas do reforço no subsolo.

No caso do subsolo da edificação (laje do pavimento térreo), como este é destinado para garagens, o pé-direito é menor e, portanto, não comportava treliças e protensão externa. O reforço projetado para esta laje previu a colocação de novos pilares, com fundação em estacas de concreto prensadas. Nos pilares existentes e novos, foram colocados perfis de aço conectados com placas chumbadas na laje, garantindo o funcionamento de viga mista, dimensionado conforme a (ABNT NBR 8800, 2008) e considerando o estado de carregamento já existente, conforme (Sarkis, 2001). Na Figura 4 apresenta-se parte da nova distribuição de pilares e vigas de aço do subsolo da edificação. Nesta figura percebe-se também as mantas de fibra de carbono coladas para suprir a falta de armaduras passivas na laje.

As vigas foram mobilizadas (colocadas em carga) a partir do seu macaqueamento contra a laje do pavimento térreo, usando a própria flexibilidade da viga como elemento de ativação. Calços formados por chapas e lâminas de aço foram colocados entre a viga de aço deformada e a placas chumbadas na laje. Ao aliviar o sistema de macaqueamento, as vigas tendiam a retornar à posição indeformada, reagindo contra a laje e recebendo parte do carregamento. Na Figura 5 exemplifica-se o sistema de macaqueamento sendo executado.

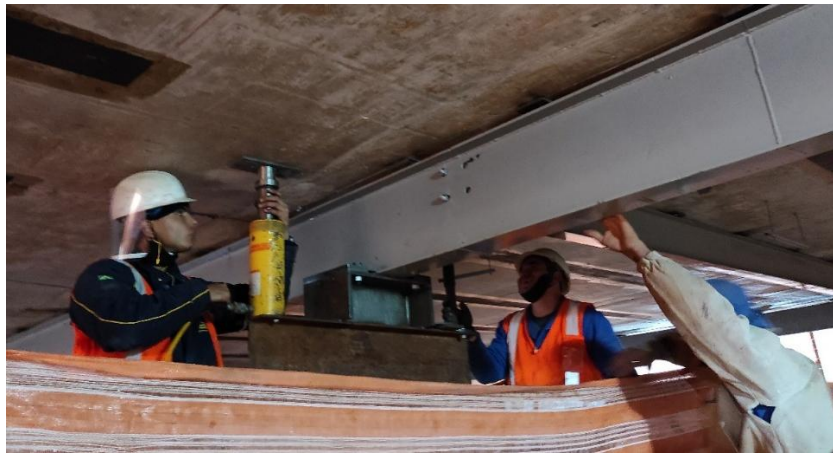
Figura 5. Operários realizando o macaqueamento de uma das vigas metálicas do reforço no subsolo.

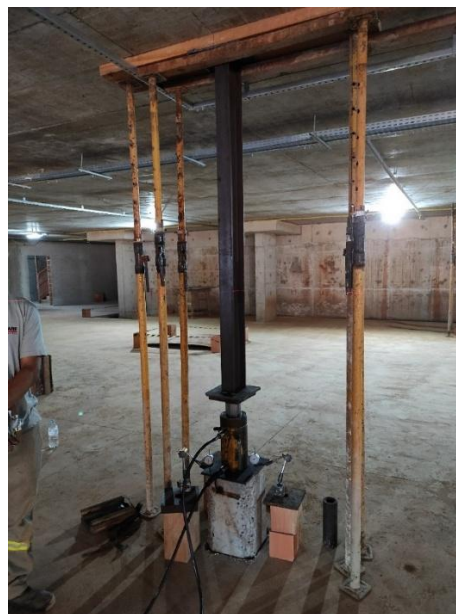
Figura 6. Prensagem de uma estaca de fundação.

As estacas prensadas foram executadas, inicialmente, como estacas escavadas com equipamento de pequeno porte, compatível com a altura reduzida do pé-direito do subsolo. Depois de esgotada a capacidade de escavação do equipamento, a estaca era concretada e finalizada a cravação com macacos hidráulicos até estabilizar com a resistência necessária de estaca mega, conforme (ABNT NBR 6122, 2019). Na Figura 6 apresenta-se o processo de prensagem de uma das estacas de fundação que suporta os pilares metálicos.

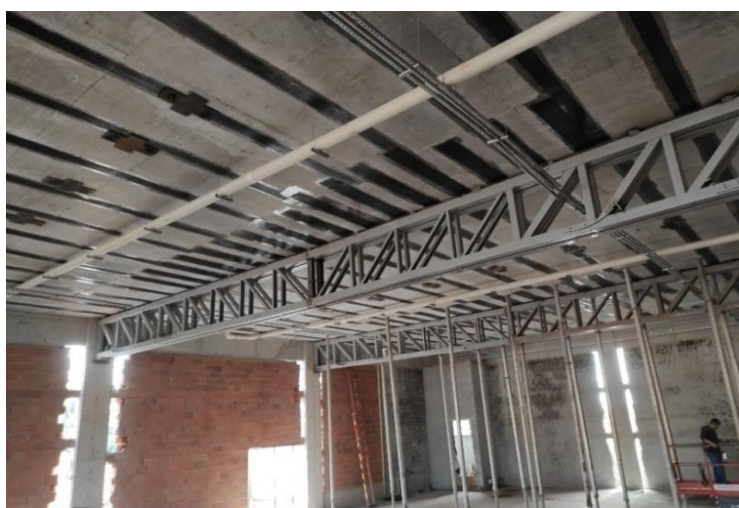
Figura 7. Treliças metálicas na região do auditório (laje do piso do 2º pavimento).

Nos pavimentos superiores, o projeto arquitetônico previa forro falso com espaços de 90 cm a 110 cm para a passagem de instalações. Esse espaço foi aproveitado para colocação de treliças de aço, acompanhando a posição da cablagem concentrada do projeto original.

Uma treliça tradicional para os vãos e cargas atuantes, limitada pela altura disponível entre o forro falso e a laje, se mostrou inviável pelos custos e seções das peças dimensionadas. A solução encontrada foi soldar e chumbar o banzo superior da treliça na laje, passando a funcionar como treliça mista. Dessa forma a laje passou a fazer o papel de banzo comprimido. A Figura 7 apresenta uma das treliças chumbadas na laje superior, passando a funcionar como laje mista.

Da mesma forma que as vigas do pavimento térreo, as treliças foram mobilizadas pelo macaqueamento contra a laje superior. Ao aliviar os macacos, as treliças tendiam a voltar à posição indeformada, reagindo contra a laje e recebendo parte do carregamento desta.

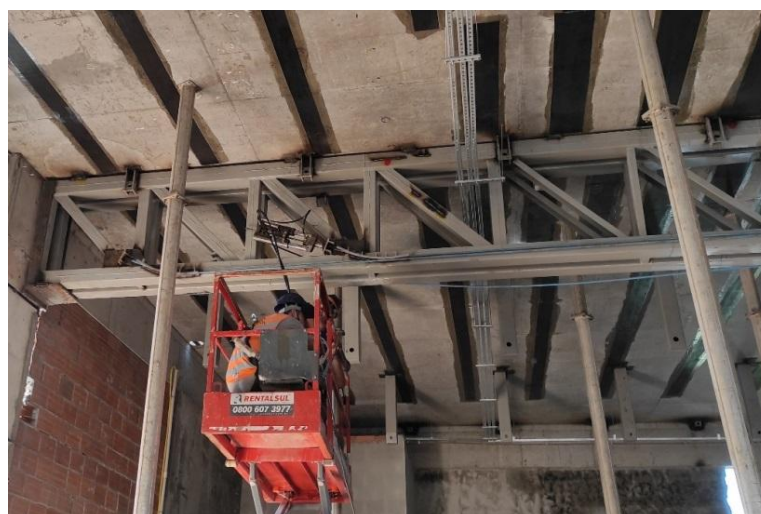
Figura 8. Aplicação da protensão na treliça com macaco hidráulico.

No banzo inferior, a força de tração foi mitigada com o uso de protensão horizontal junto à face inferior da treliça. Em algumas treliças foi adicionada protensão externa no centro do vão com cabos inclinados. A Figura 8 ilustra a protensão do cabo horizontal, reforçando o banzo tracionado.

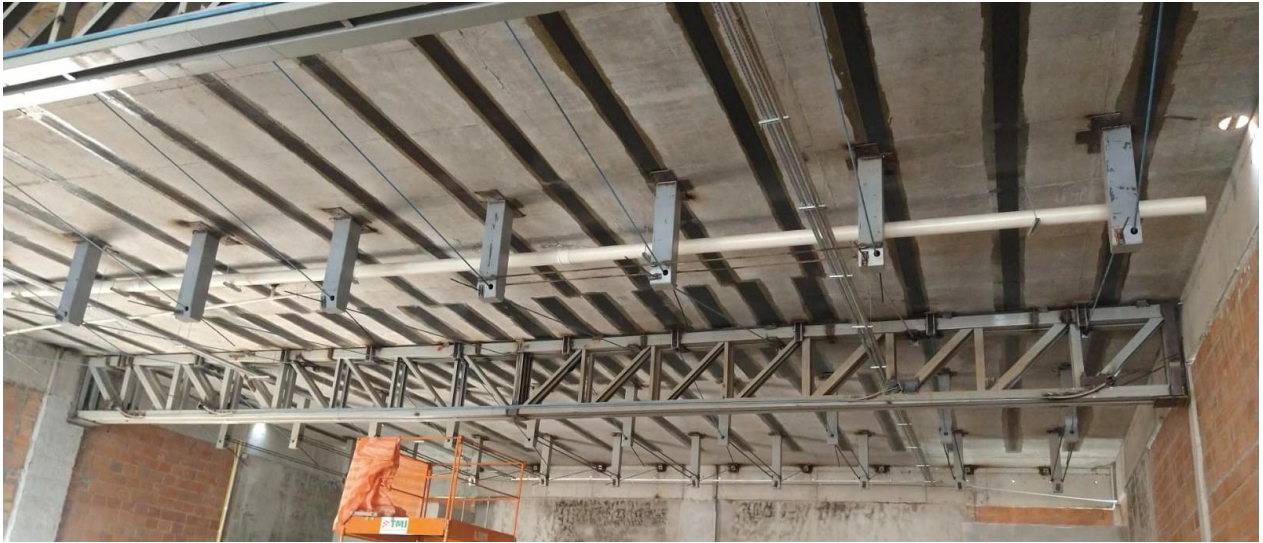
Figura 9. Protensão externa na laje de cobertura do auditório.

Perpendicular às treliças metálicas, foi executada a protensão externa das lajes. Essa protensão consistiu de cabos com ancoragem passiva fixada à laje junto ao banzo superior das treliças e ancoragem ativa em desviadores instalados no vão da laje, para facilitar o manuseio dos macacos de protensão. Para definição do espaçamento desses cabos de protensão externa, o modelo estrutural foi alimentado iterativamente com cargas externas, correspondentes ao traçado de cada tipo de cabo, até que as tensões de borda nas barras da discretização em grelha ficassem dentro das tensões limites da norma. Na Figura 9 exemplifica-se a protensão externa das lajes.

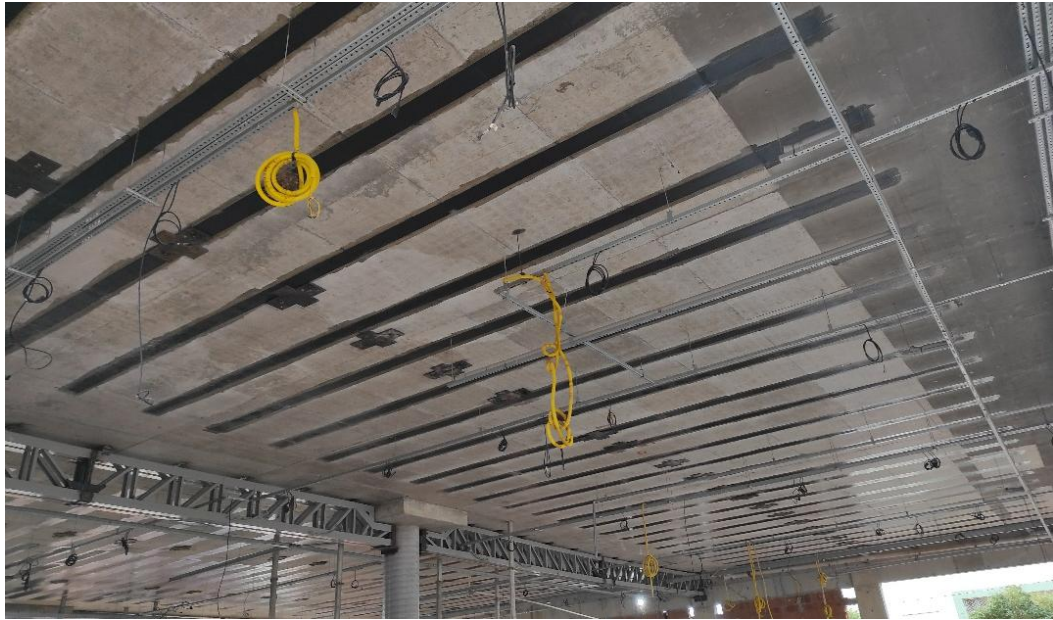
Figura 10. Mantas de fibra de carbono aplicadas na laje do 2º pavimento.

Como armadura passiva positiva, na face inferior das lajes, o projeto estrutural original contemplava uma malha em toda a extensão Q196 (malha quadrada, de barras de diâmetro 5 mm espaçadas a cada 10 cm, resultando em uma área de aço de $1,96 \text{ cm}^2/\text{m}$), que resultou em área de aço inferior à mínima para a espessura da laje de 25 cm. Para completar a resistência da seção com área mínima foi projetado o reforço com manta de fibra de carbono, disposta na direção dos cabos distribuídos. Na direção ortogonal, a malha de armadura passiva do projeto original era suficiente, pois a (ABNT NBR 6118, 2014), norma vigente à época do desenvolvimento do projeto estrutural, reduzia pela metade a armadura mínima na direção secundária das lajes. Na Figura 10 apresenta-se o conjunto de mantas de fibra de carbono utilizado na laje do 2º pavimento.

Este tipo de reforço com manta de fibra de carbono colada na face inferior foi aplicado nas lajes, nos diferentes pavimentos da edificação.

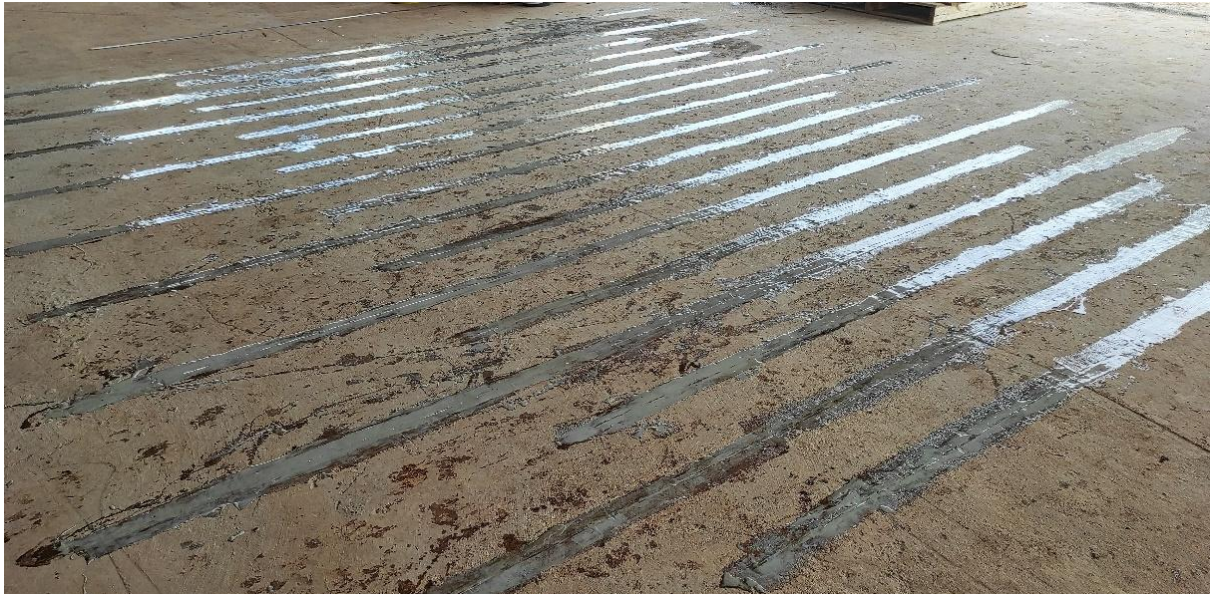
Figura 11. Exemplo de aplicação da fibra de carbono inserida (*cut in*).

Em algumas regiões da laje, onde a análise indicou a atuação de momentos fletores negativos, principalmente sobre as treliças metálicas instaladas, foi necessário acrescentar armaduras negativas. Nesses casos deu-se preferência para o uso de lâminas inseridas de fibra de carbono (*cut in*), conforme ilustrado na Figura 11.

Este reforço com lâminas inseridas de fibra de carbono foi aplicado nas lajes do 2º, 3º e 4º pavimentos da edificação.

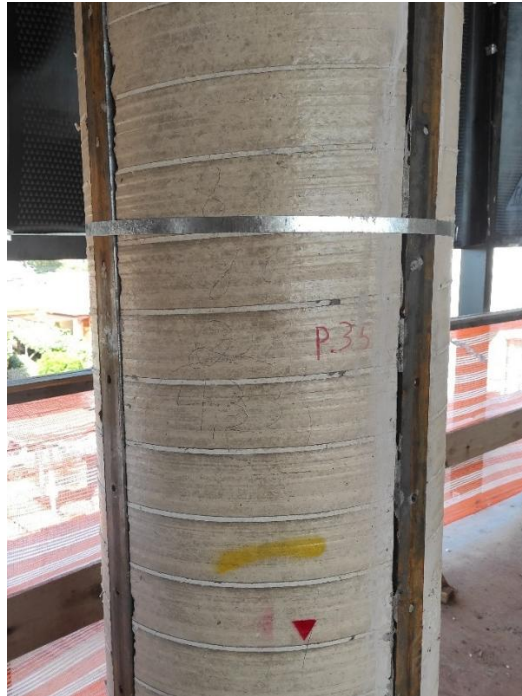
Figura 12. Reforço de pilar circular com perfis metálicos.

A análise estrutural indicou também a necessidade de reforçar alguns pilares da estrutura. Adotou-se dois tipos de reforço. Nos pilares circulares foram acrescentados longitudinalmente perfis metálicos em formato de tê solidarizados ao concreto por cola do tipo epóxi estrutural, como mostra a Figura 12. Já nos pilares retangulares do pavimento subsolo os reforços foram em manta de fibra de carbono colada transversalmente (cintando) e cantoneiras metálicas coladas longitudinalmente, ao longo dos vértices como mostrado nas Figuras 13 e 14.

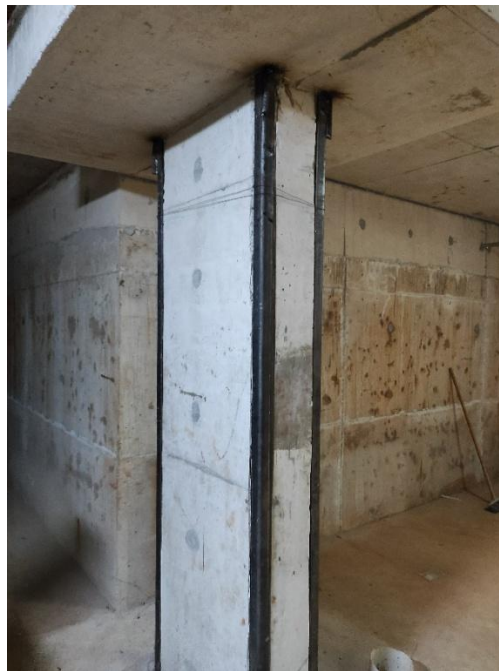
Figura 13. Cantoneiras de reforço coladas em pilar retangular.

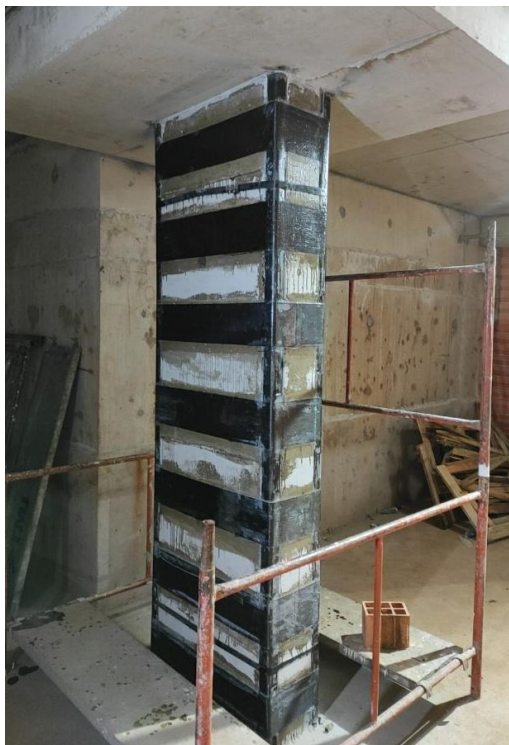
Figura 14. Mantas de fibra de carbono coladas cintando pilar retangular.

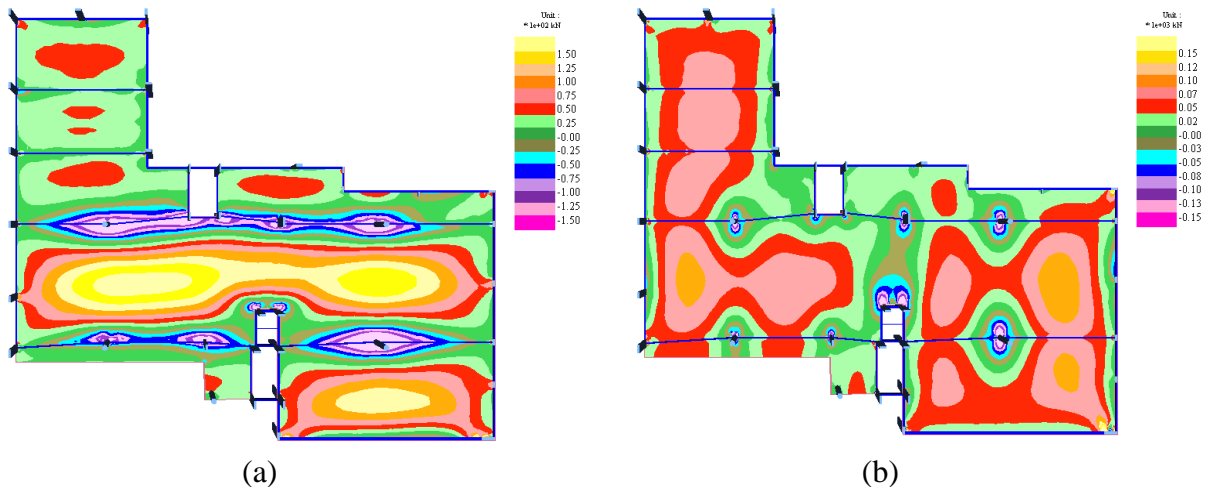
Neste artigo são apresentados os resultados da análise apenas para a laje do 2º Pavimento, referentes ao momento fletor e flechas. Na Figura 15 mostram-se as curvas de isovalores de momentos fletor na laje na direção y (M_{xx} representa o momento que causa flexão em torno do eixo x, ou seja, momento na direção y).

Figura 15. (a) Momentos fletores, M_{xx} , em 10^2 kN.m/m, na direção y (vertical); (b) Momentos fletores, M_{yy} , em 10^2 kN.m/m, na direção x (horizontal).

Como pode ser visto no resultado das análises, os reforços metálicos com protensão externa contribuíram significativamente para a redução dos valores de momento fletor nas lajes, bem como a redução dos deslocamentos verticais (flechas), para valores dentro dos limites recomendados pela (ABNT NBR 6118, 2014).

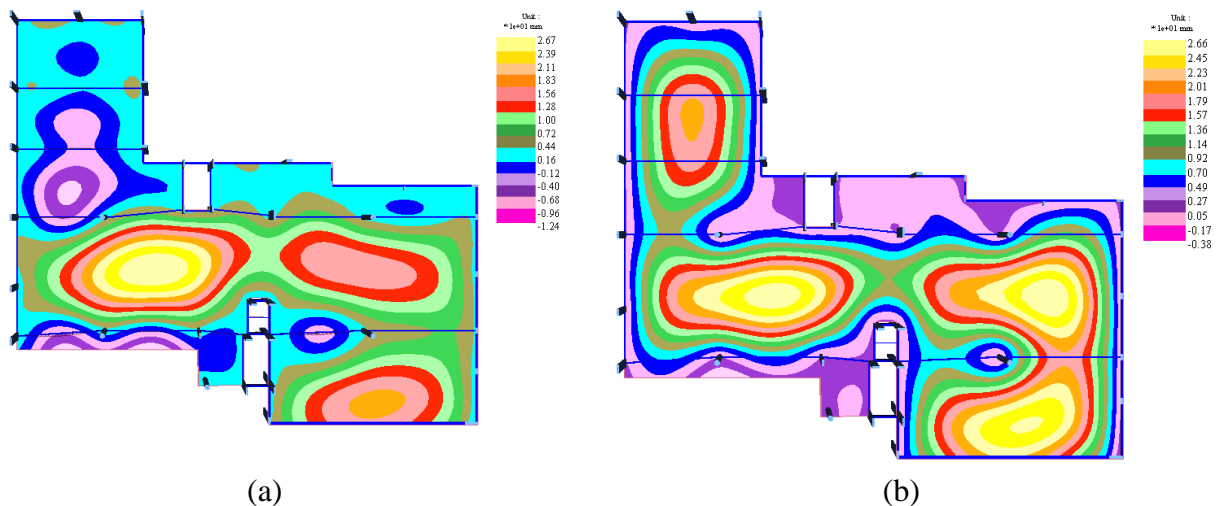
Já a Figura 16 apresenta as curvas de isovalores dos deslocamentos verticais na laje (em mm) para as diferentes combinações de carregamento.

Figura 16. (a) Deslocamentos verticais em 10^1 mm, para a combinação quase-permanente (flecha imediata); (b) Deslocamentos verticais em 10^1 mm, levando em consideração os carregamentos do peso próprio da laje + reforço com protensão externa (flecha imediata).

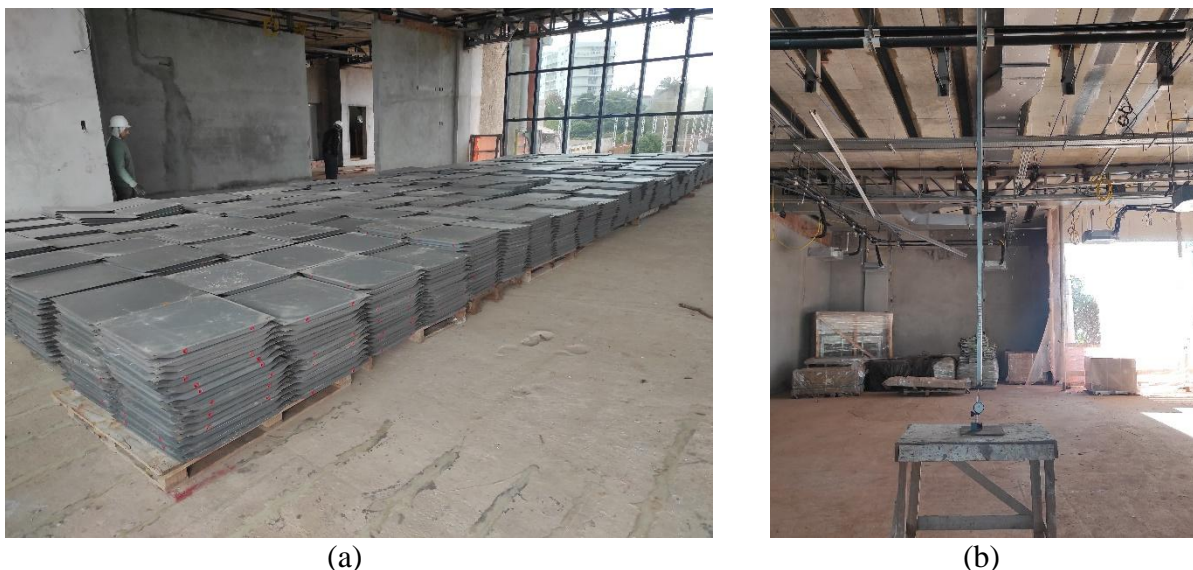
realizar a prova de carga das lajes para atestar a segurança da estrutura reforçada. Ao todo foram realizadas 17 provas de carga, nos diferentes pavimentos, seguindo as prescrições da (ABNT NBR 9607, 2019), exemplificadas na Figura 17.

Figura 17. (a) Prova de carga em uma laje do segundo pavimento (carregamento realizado com placas de piso elevado); (b) Dispositivo para medição da flecha, em ponto definido no modelo estrutural.

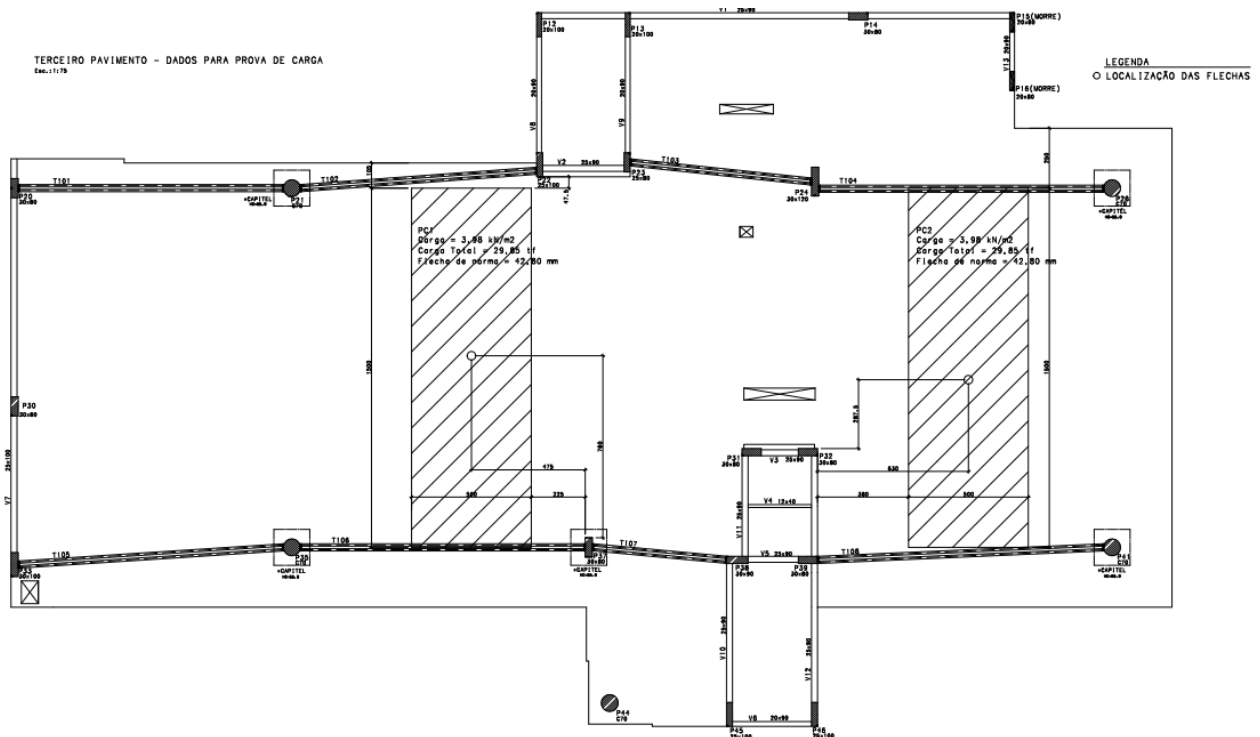
Figura 18. Plano de provas de carga nas lajes do 3º pavimento.

Os resultados das provas de cargas do pavimento térreo, reforçada com novos pilares e vigas mistas, foram muito favoráveis. As deformações ficaram abaixo do previsto no cálculo ou do limite da norma, em torno de 20% do calculado. Nos pavimentos com reforços metálicos com protensão externa, as flechas chegaram até 30% do previsto. Na laje de cobertura do reservatório de água, que foi reforçada apenas com fibra de carbono, sem elementos metálicos ou protensão, chegou-se a deformações que representavam 90% do calculado.
