## Manifestaciones Patológicas en una Edificación con Losas Pretensadas - Un Estudio de Caso: Parte II - Reforzamiento Estructural.

A. B. S. Santos Neto<sup>1\*</sup>, A. Lübeck<sup>2</sup>, P. J. Sarkis<sup>3</sup>, J. M. Sarkis<sup>3</sup>

## Pathological Manifestations in a Prestressed Concrete Flat Slab Building - A Case Study: Part II - Structure Reinforcement.

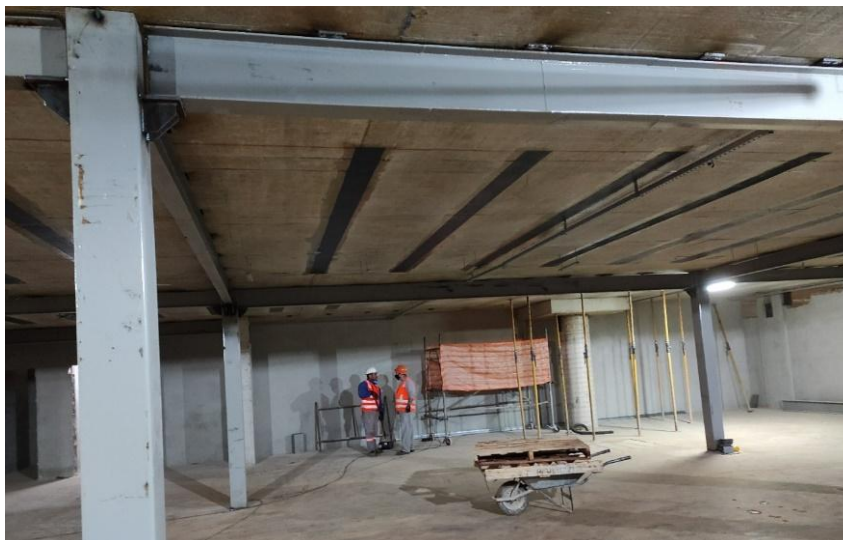
En el caso del subsuelo de la edificación (losa del nivel de planta baja), dado que este nivel está destinado a garajes, la altura libre es menor y, por tanto, no permitía el uso de cerchas ni postensado externo. El refuerzo proyectado para esta losa contempló la colocación de nuevos pilares, con fundaciones mediante pilotes de hormigón hincados. En los pilares existentes y nuevos, se instalaron perfiles de acero conectados a través de placas insertadas en la losa, garantizando así el funcionamiento como viga mixta, dimensionada de acuerdo con la ABNT NBR 8800:2008, y considerando el estado de carga existente, según Sarkis (2001). En la Figura 4 se presenta parte de la nueva distribución de pilares y vigas de acero en el subsuelo de la edificación. En esta figura también se observan las mantas de fibra de carbono adheridas para suplir la falta de armaduras pasivas en la losa.

Figura 4. Pilares y vigas metálicas del refuerzo en el subsuelo.

Las vigas fueron puestas en carga mediante un proceso de izado (macaqueo) contra la losa del nivel de planta baja, utilizando la propia flexibilidad de la viga como elemento de activación. Se colocaron calzos formados por chapas y láminas de acero entre la viga de acero deformada y las placas insertadas en la losa. Al liberar el sistema de macaqueo, las vigas tendían a retornar a su posición indeformada, reaccionando contra la losa y recibiendo parte de la carga. En la Figura 5 se ejemplifica la ejecución del sistema de macaqueo.

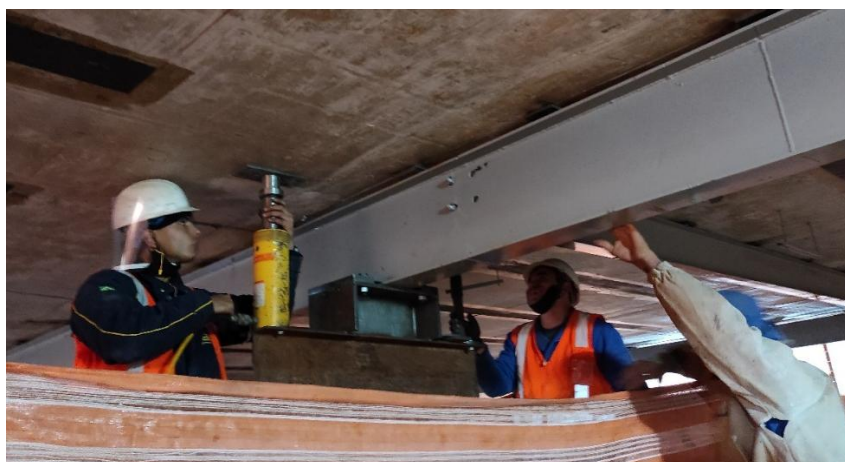
Figura 5. Operarios realizando el macaqueo de una de las vigas metálicas del refuerzo en el subsuelo.

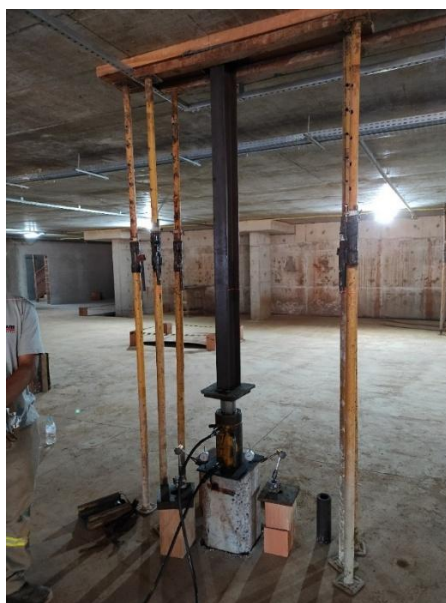
Figura 6. Prensado de un pilote de fundación.

Los pilotes hincados se ejecutaron inicialmente como pilotes excavados, utilizando equipos de pequeño porte, compatibles con la altura libre reducida del pie derecho del subsuelo. Una vez agotada la capacidad de excavación del equipo, el pilote se concretaba y se finalizaba la hinca con gatos hidráulicos hasta alcanzar la resistencia necesaria para un pilote tipo “mega”, conforme a la ABNT NBR 6122:2019. En la Figura 6 se presenta el proceso de prensado de uno de los pilotes de fundación que soporta los pilares metálicos.

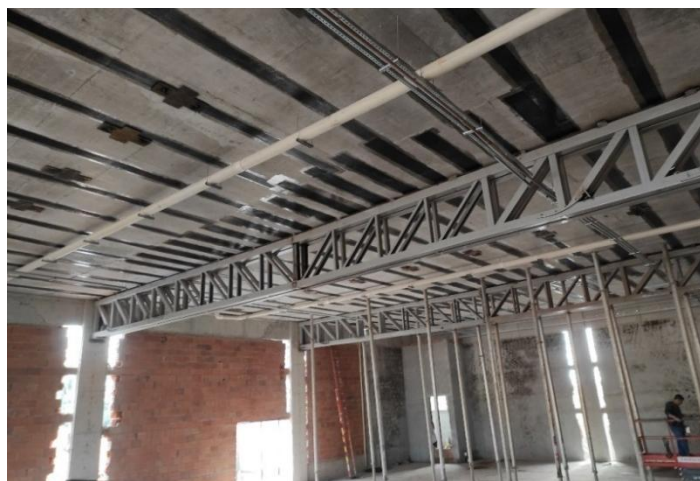
Figura 7. Cerchas metálicas en la región del auditorio (losa del piso del segundo nivel).

De forma similar a lo hecho con las vigas del nivel de planta baja, las cerchas fueron puestas en carga mediante el proceso de macaqueo contra la losa superior. Al liberar los gatos, las cerchas tendían a retornar a su posición indeformada, reaccionando contra la losa y recibiendo parte de su carga.

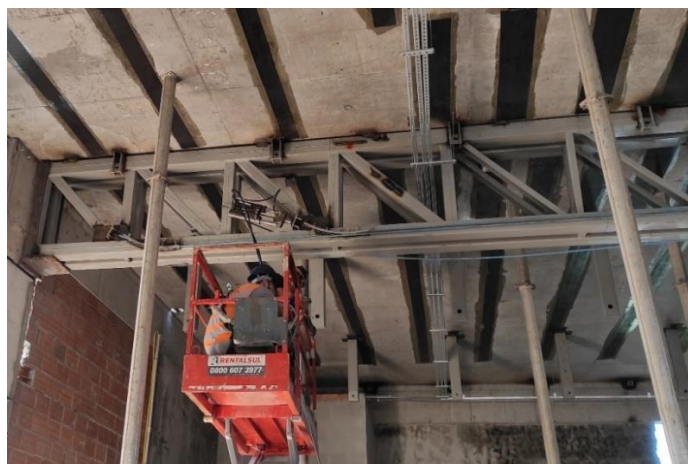
Figura 8. Aplicación del postensado en la cercha con gato hidráulico.

En el cordón inferior, la fuerza de tracción fue mitigada mediante el uso de postensado horizontal junto a la cara inferior de la cercha. En algunas cerchas se añadió postensado externo en el centro del vano con cables inclinados. La Figura 8 ilustra el postensado del cable horizontal, reforzando el cordón traccionado.

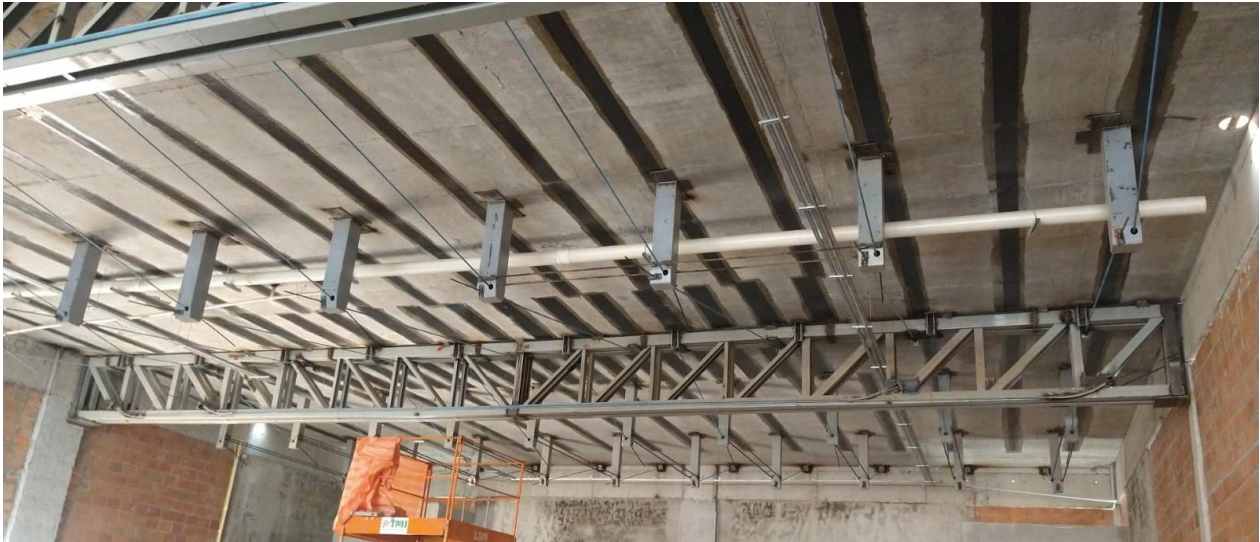
Figura 9. Postensado externo en la losa de cubierta del auditorio.

Perpendicularmente a las cerchas metálicas, se ejecutó el postensado externo de las losas. Este postensado consistió en cables con anclaje pasivo fijado a la losa junto al cordón superior de las cerchas, y anclaje activo en desviadores instalados en el vano de la losa, con el fin de facilitar el uso de los gatos de postensado. Para la definición del espaciamiento de estos cables de postensado externo, el modelo estructural fue alimentado iterativamente con cargas externas correspondientes al trazado de cada tipo de cable, hasta que las tensiones en los bordes de las barras de la discretización en malla quedaran dentro de los límites normativos de tensión. La Figura 9 ejemplifica el postensado externo de las losas.

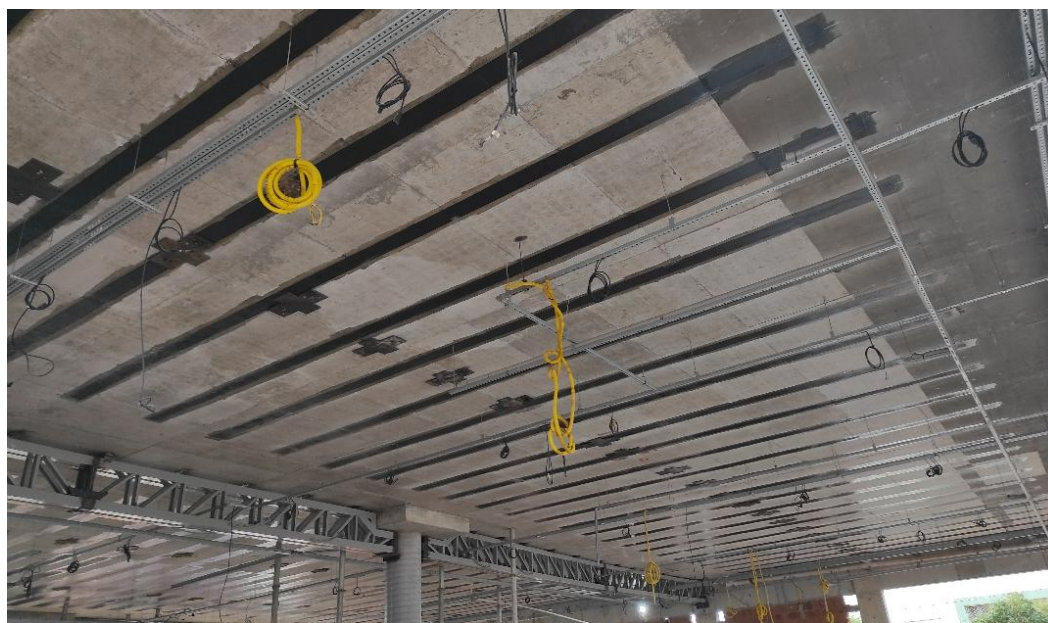
Como armadura pasiva positiva, en la cara inferior de las losas, el proyecto estructural original contemplaba una malla a lo largo de toda la extensión Q196 (malla cuadrada, con barras de 5 mm de diámetro espaciadas cada 10 cm, resultando en un área de acero de  $1,96 \text{ cm}^2/\text{m}$ ), lo que condujo a un área de acero inferior al mínimo requerido para un espesor de losa de 25 cm. Para completar la resistencia de la sección con el área mínima, se proyectó un refuerzo con manta de fibra de carbono, dispuesta en la dirección de los cables distribuidos. En la dirección ortogonal, la malla de armadura pasiva del proyecto original era suficiente, ya que la ABNT NBR 6118:2014, norma vigente en el momento del desarrollo del proyecto estructural, reducía a la mitad el área mínima de armadura en la dirección secundaria de las losas. En la Figura 10 se presenta el conjunto de mantas de fibra de carbono utilizadas en la losa del segundo nivel.

Figura 10. Mantas de fibra de carbono aplicadas en la losa del segundo nivel.

Este tipo de refuerzo con manta de fibra de carbono adherida en la cara inferior fue aplicado en las losas de los distintos niveles de la edificación.

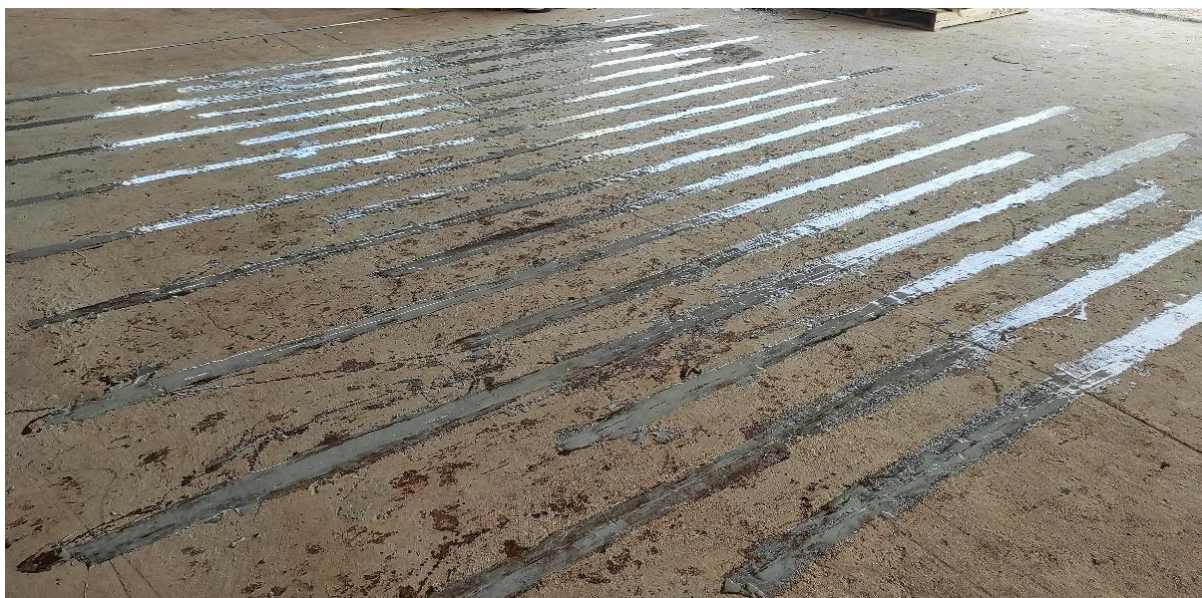
Figura 11. Ejemplo de aplicación de la fibra de carbono insertada (*cut in*).

En algunas regiones de la losa, donde el análisis indicó la actuación de momentos flectores negativos, principalmente sobre las cerchas metálicas instaladas, fue necesario añadir armaduras negativas. En estos casos, se dio preferencia al uso de láminas insertadas de fibra de carbono (*cut in*), tal como se ilustra en la Figura 11.

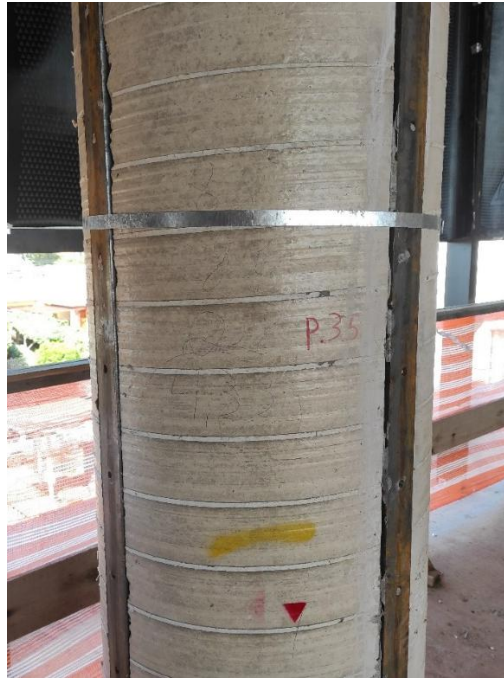
Figura 12. Refuerzo de pilar circular con perfiles metálicos.

El análisis estructural también indicó la necesidad de reforzar algunos pilares de la estructura. Se adoptaron dos tipos de refuerzo. En los pilares circulares se añadieron, en sentido longitudinal, perfiles metálicos en forma de T, solidarizados al hormigón mediante adhesivo epóxico estructural, como se muestra en la Figura 12. En cambio, en los pilares rectangulares del nivel subterráneo, los refuerzos consistieron en mantas de fibra de carbono adheridas transversalmente (confinando) y ángulos metálicos adheridos longitudinalmente a lo largo de las aristas, tal como se muestra en las Figuras 13 y 14.

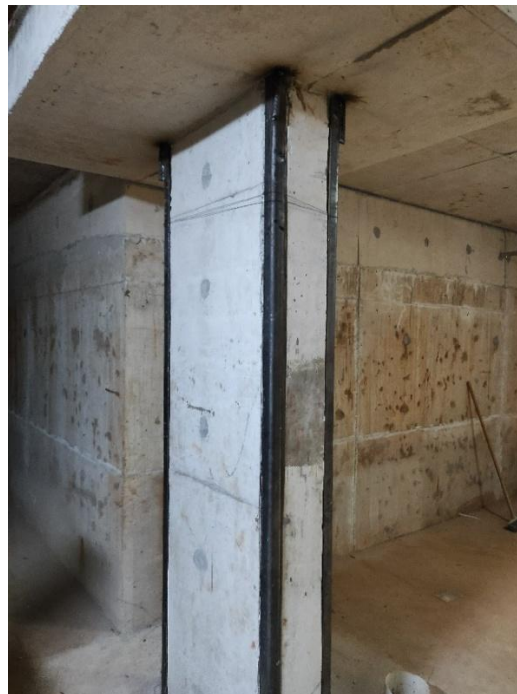
Figura 13. Ángulos de refuerzo adheridos en pilar rectangular.

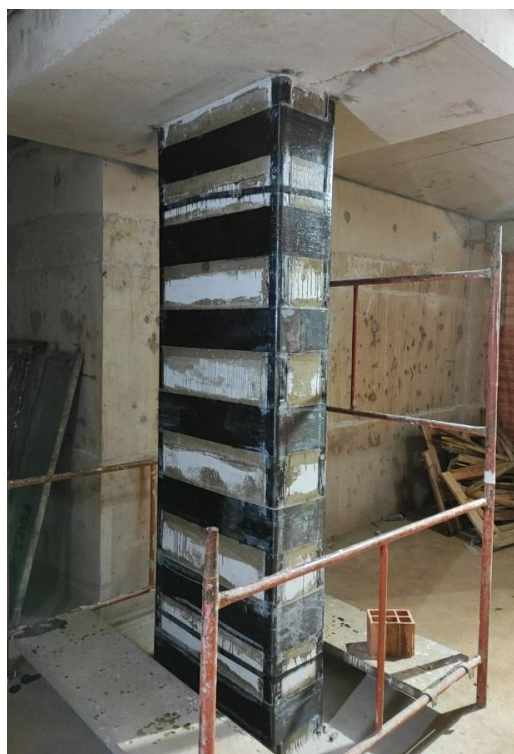
Figura 14. Mantas de fibra de carbono adheridas, confinando pilar rectangular.

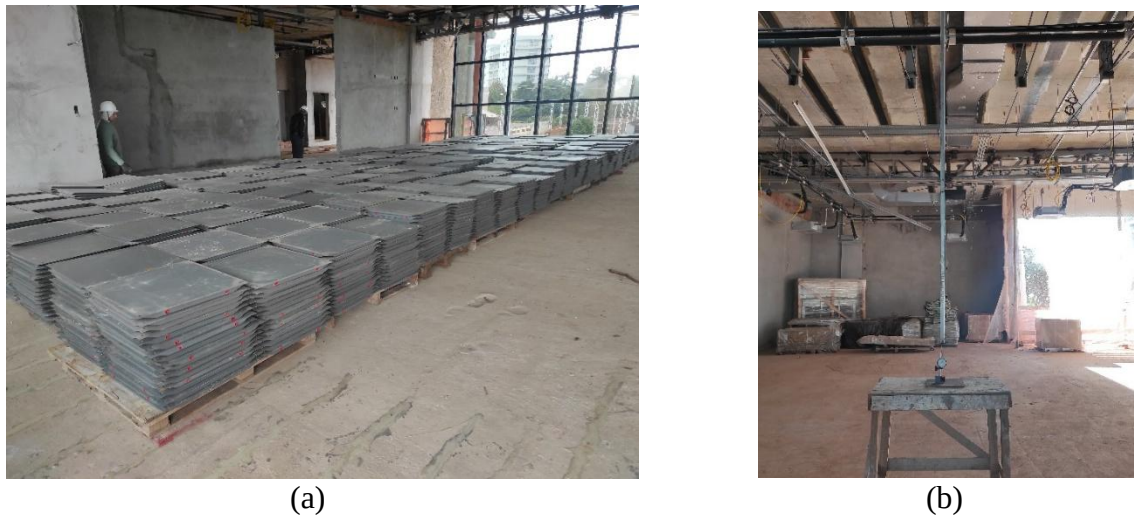
Figura 17. (a) Prueba de carga en una losa del segundo nivel (carga realizada con placas de piso elevado); (b) Dispositivo para medición de la flecha, en un punto definido en el modelo estructural.

obtenidos en los modelos, se optó por realizar pruebas de carga en las losas para certificar la seguridad de la estructura reforzada. En total, se llevaron a cabo 17 pruebas de carga en los diferentes niveles, siguiendo las prescripciones de la ABNT NBR 9607:2019, tal como se ejemplifica en la Figura 17.
