Mapeo de fachadas mediante imágenes panorámicas obtenidas por Vehículo Aéreo No Tripulado (VANT).

Mapping building facades using panoramic images captured by Unmanned Aerial Vehicle (UAV).

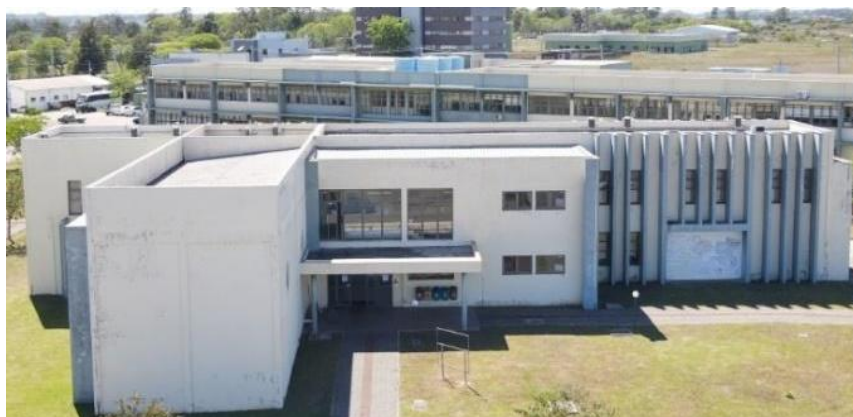
Figura 5. Fachada Oeste antes de la revitalización.

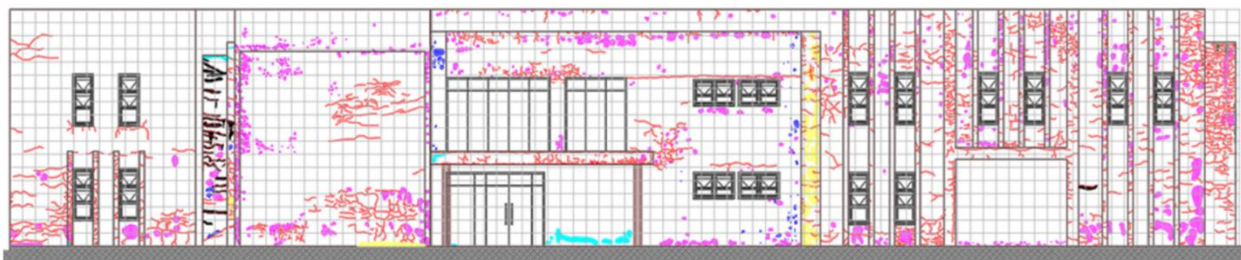
Figura 6. Mapa de daños de la fachada oeste con sobreposición de la malla antes de la revitalización.

Fachada: Oeste	Área de la Fachada: 429,25 m²		
Manifestación Patológica	Unidades de la malla	Porcentaje	Área dañada (m²)
Fisuras	683	40%	170,75
Desprendimientos	369	21%	92,25
Abombamientos	46	3%	11,50
Eflorescencias	27	2%	6,75
Sucio	26	2%	6,50
Despegado	17	1%	4,25
Hongos y moho	14	1%	3,50
Total de daños	7	70%	295,50 m²

En la Tabla 1 se observa que la anomalía de grietas está presente en gran parte de la fachada, con una incidencia del 40% en relación con el total del área inspeccionada. La manifestación patológica de la descamación es la segunda con mayor incidencia, representando el 21% de la superficie total de la fachada. La ocurrencia de desprendimientos, eflorescencias, mohos y mohos, abombamiento y suciedad fue poco frecuente, correspondiendo al 9% del área total de la fachada oeste. En la fachada oeste no se identificaron anomalías, grietas en las envolventes de las aberturas, arrugas, cráteres y fallos de estanqueidad. De acuerdo con el relevamiento realizado y presentado en la Tabla 1, la fachada oeste presentaba el 70% de su superficie (295,50 m²) comprometida por manifestaciones patológicas.

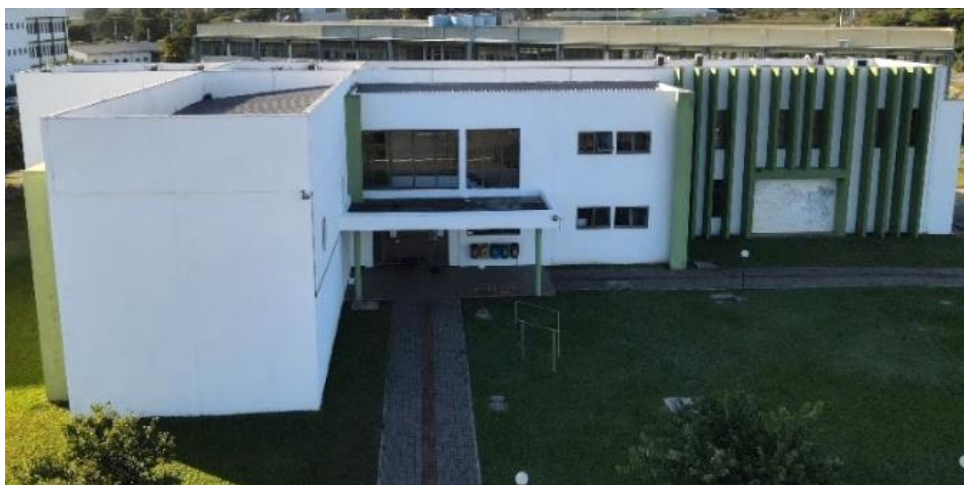
Figura 8. Aspecto de la fachada oeste posterior a 6 meses de revitalización

Después de la revitalización, se identificaron seis (6) tipos diferentes de manifestaciones patológicas: fisuras; Suciedad; Destacamientos; eflorescencias; decapado de pintura; y vesículas. En la figura 9 se muestran algunas anomalías encontradas en la fachada. Después del monitoreo de VANT, se mapearon las anomalías a través de los FID y, posteriormente, se elaboró el mapa de daños del oeste (Figura 9) después de la revitalización. Con la malla superpuesta para la cuantificación de las anomalías por separado, se elaboró la Tabla 2.

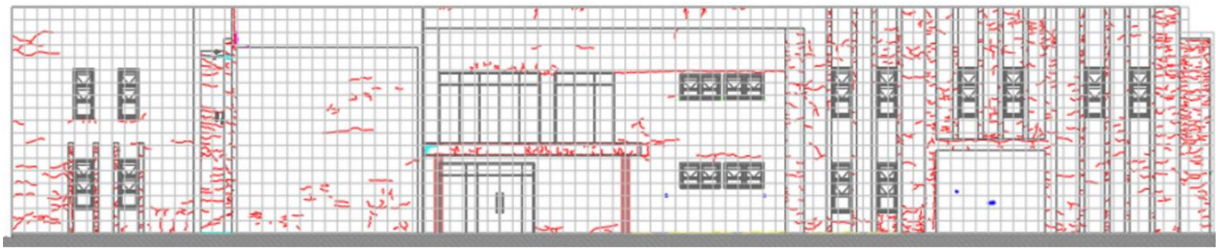
Figura 9. Mapa de daños de la fachada oeste con superposición de la malla posterior a la revitalización

De acuerdo con los datos obtenidos en la Tabla 2, la fachada oeste presenta 158,50 m² (36%) de su área comprometida por manifestaciones patológicas seis meses después de su revitalización. Entre las anomalías observadas, la manifestación patológica de grietas en el revestimiento presentó un 34% de incidencia en relación al área total de la fachada. También se observaron las manifestaciones patológicas de suciedad y desprendimiento, representando el 1% de la superficie total de la fachada. Se identificaron anomalías de descamación, vesículas, eflorescencias, pero con poca representatividad, y se descartaron. No se identificaron moho y anomalías, grietas en los sobres de apertura, arrugas, cráteres y fallas en los sellos después de seis (6) meses de revitalización. La figura 10 ilustra las manifestaciones patológicas de la fachada oeste después de la revitalización.

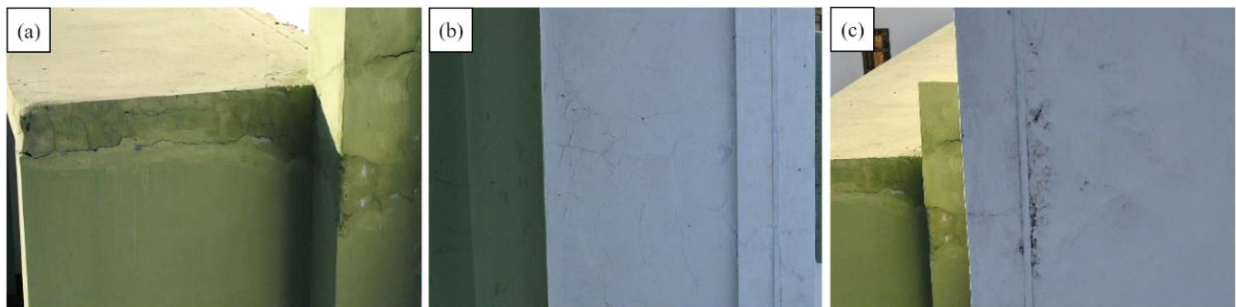
Figura 10. Manifestaciones patológicas de la fachada oeste tras 6 meses de revitalización: Fisuras, desprendimientos y eflorescencias (a), Abombamiento y fisuras mapeadas (b), Suciedad y descamación.

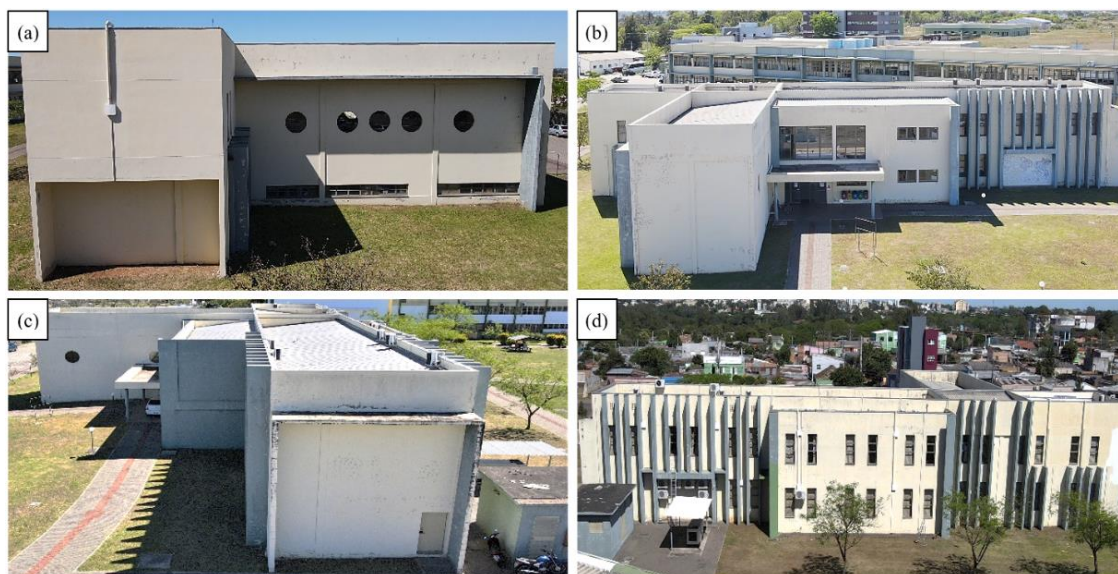
Figura 11. Fachada Norte (a), Fachada Oeste (b), Fachada Sur (c), Fachada este (e) antes de la revitalización.

De acuerdo con la información de la Tabla 3, las fachadas oeste, sur y este presentaron el mismo número de anomalías identificadas (siete), mientras que para la fachada norte, este número fue de seis. Las fachadas este, sur y oeste presentaron áreas de fachada ocupadas por anomalías superiores al 60%, mientras que la fachada norte tuvo el índice más bajo, 52%.

La fachada este mostró un mayor predominio de anomalías que las demás. En la fachada oeste destacaban las manifestaciones patológicas de descamación y vesículas. La manifestación

patológica de las eflorescencias tuvo un pequeño predominio en la fachada norte en relación con las demás fachadas. La fachada sur mostró un mayor predominio de moho y anomalías de moho, suciedad, arrugas y cráteres, como era de esperar. El desprendimiento, por su parte, presentó la misma incidencia porcentual (1%) en las cuatro (4) fachadas de análisis.

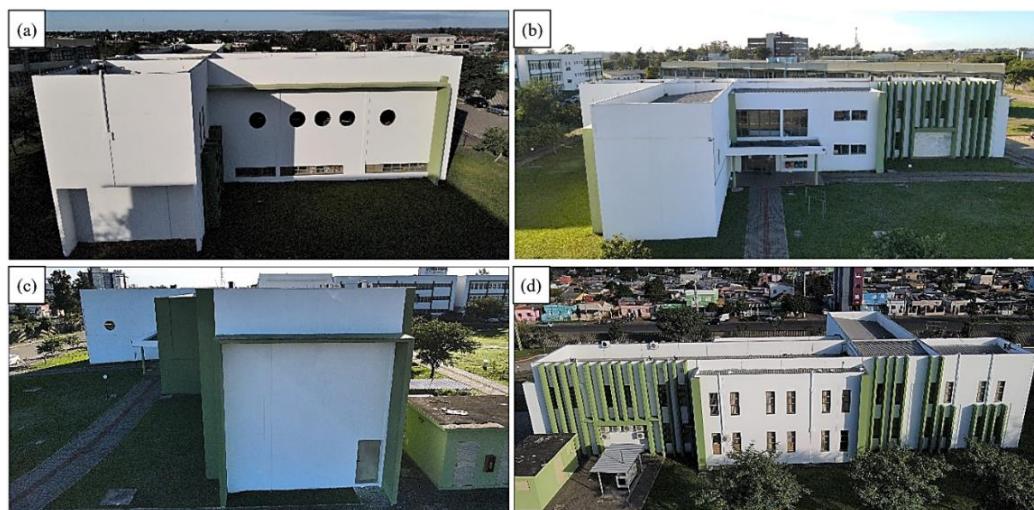
Figura 12. Fachada Norte (a), Fachada Oeste (b), Fachada Sur (c), Fachada Este (e) luego de la revitalización.

Entre las anomalías observadas (Tabla 4) seis meses después de la revitalización del edificio se encuentra el agrietamiento en el revestimiento de mortero, siendo la fachada este la de mayor superficie degradada. Las anomalías de suciedad proporcionaron el mismo porcentaje de incidencia en las cuatro fachadas de análisis (1%), mientras que las anomalías de moho y moho mostraron un

pequeño predominio en la fachada sur (2%) en comparación con la fachada este (1%). En las fachadas norte y oeste no se identificó esta anomalía. La manifestación patológica del desprendimiento tuvo el mismo porcentaje en la fachada norte y oeste (1%). Para la fachada sur y este, no se registró la incidencia de esta anomalía.
