Manifestações patológicas em edificação histórica: cenário pós-incêndio do Casarão dos Fabricantes

Pathological manifestations in a historic building: post-fire scenario at Casarão dos Fabricantes

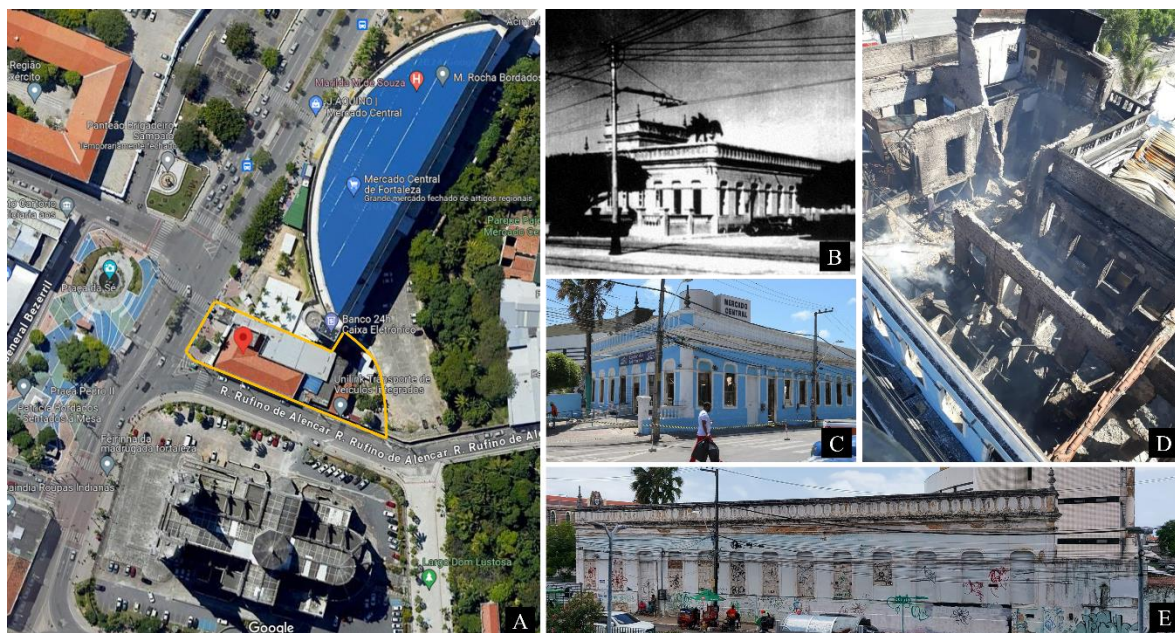
Figura 1. Casarão dos Fabricantes: (A) localização, conforme demarcação Matrícula CRI 2ª ZONA nº 82160 (Prefeitura de Fortaleza, 2022); (B) edificação no início do século XX, em que se observa o gradil que encerrava o jardim frontal (Almeida, 2020; Foto: Fortaleza Nobre); (C) antes do incêndio, adaptado para se tornar um espaço comercial (Custódio, 2020; Foto: Natinho Rodrigues); (D) após o incêndio (G1 CE, 2020); e (E) antes do início das obras de restauração.

Na noite de 05 de setembro de 2020, a rotina comercial foi interrompida por um incêndio de grandes proporções. As chamas consumiram as mercadorias e danificaram as estruturas internas do prédio, causando danos irreversíveis. A Figura 1D mostra a situação atual da edificação, após o incêndio. Logo após o incêndio, Almeida (2020) relatou que:

As chamas consumiram as mercadorias e danificaram as estruturas internas do prédio, causando o desabamento da cobertura, do piso e da maioria das paredes internas, restando apenas algumas, cuja estrutura foi severamente comprometida, o que levou à sua demolição. Apenas as paredes externas ainda se encontravam viáveis e foram estabilizadas com uma estrutura de concreto em sua face interna. A Figura 1E mostra a situação da edificação após a intervenção.

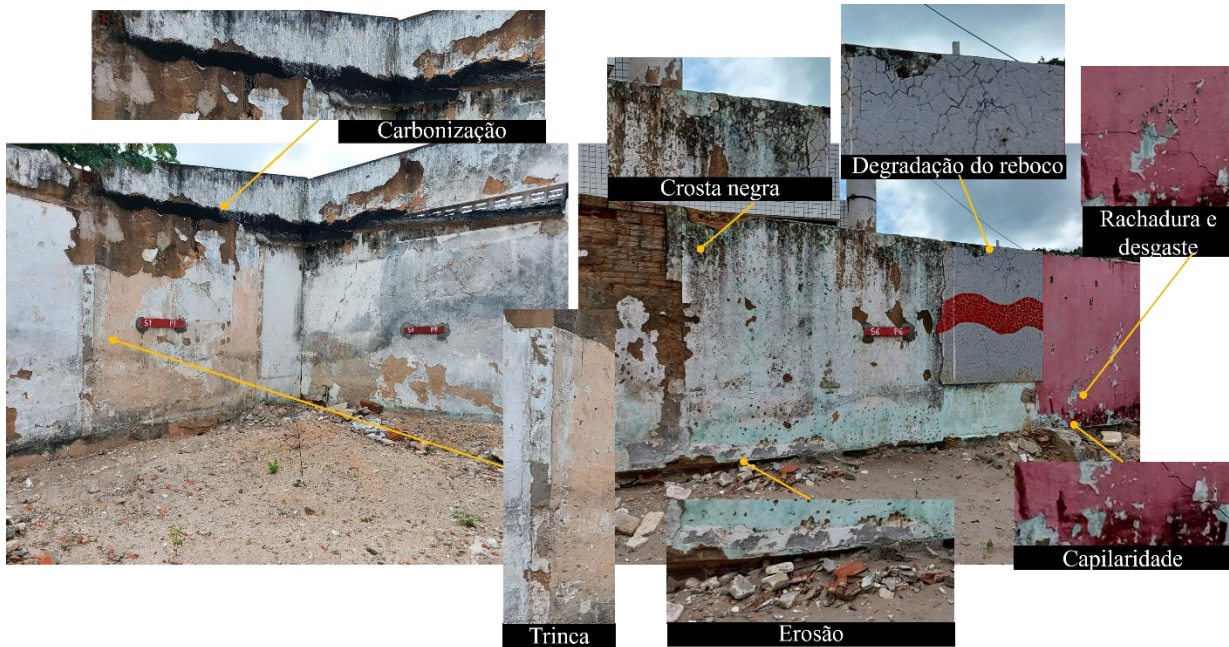
Após um incêndio e considerando o tempo de uso em uma estrutura de alvenaria, diversas manifestações patológicas podem ser observadas. Essas variações dependem da intensidade e duração do incêndio, bem como da resistência dos materiais de construção empregados. Essas condições foram verificadas durante a vistoria in loco, na qual foi possível observar e registrar as manifestações patológicas presentes no casarão. Essas manifestações podem ter sido causadas pelo incêndio ou podem ter antecedido esse evento, devido às más condições de conservação da edificação. A Figura 2 identifica as manifestações patológicas nas paredes do Casarão e o mapa de danos (Figura 3) indica a localização desses e de outros processos de degradação.

Figura 2. Manifestações patológicas observadas nas paredes internas do Casarão

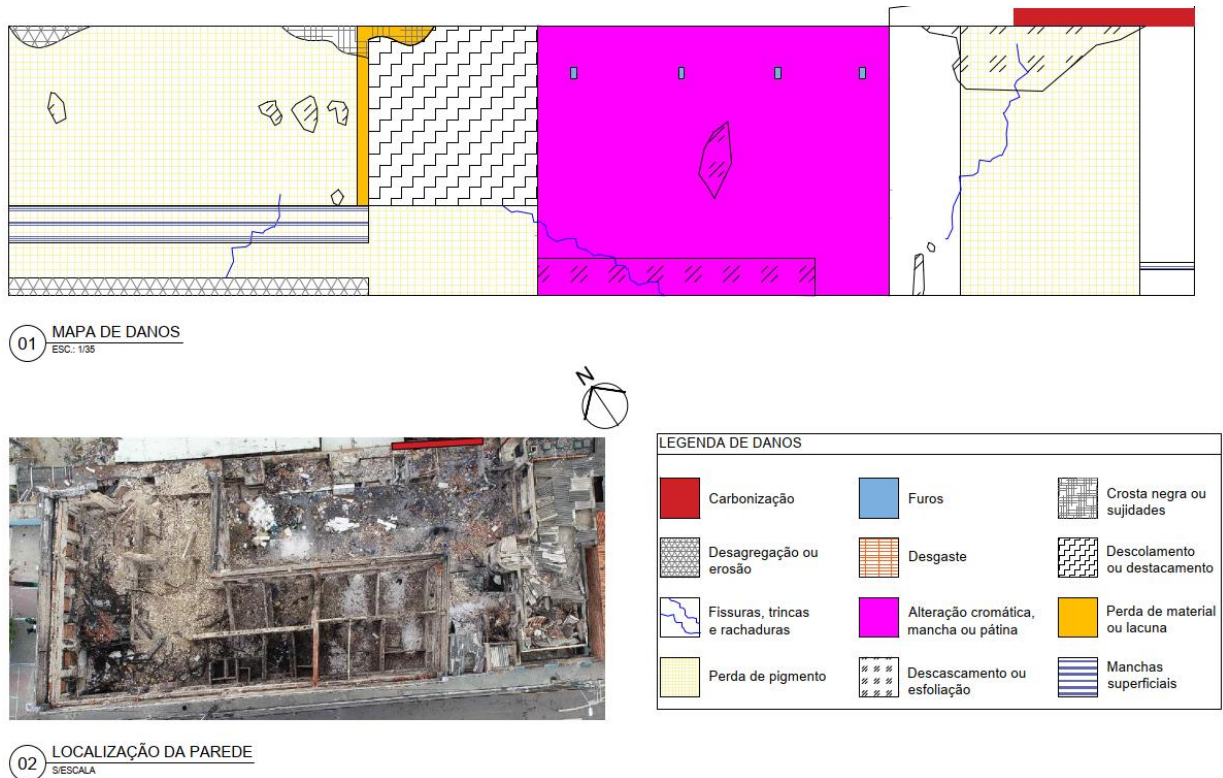
Figura 3. Mapa de danos das paredes internas do Casarão

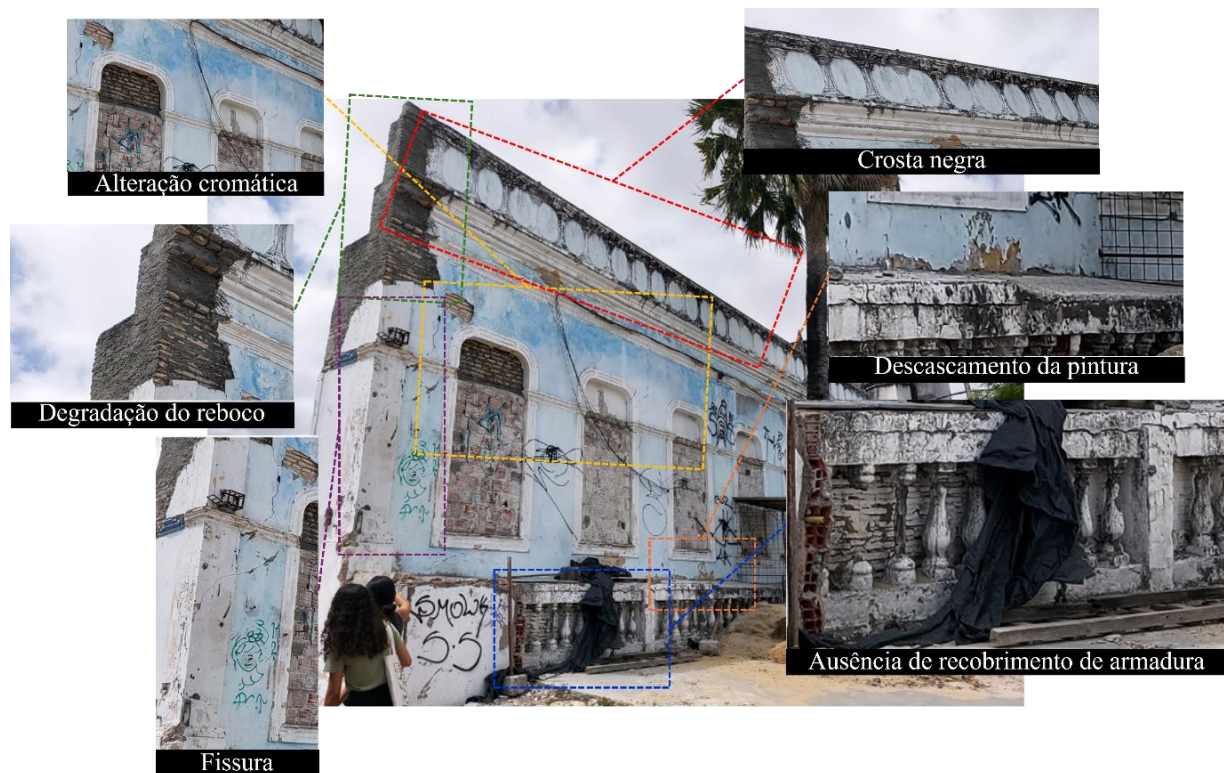
Assim como nas paredes internas, foram identificadas as manifestações patológicas das duas fachadas do Casarão e algumas são apresentadas na Figura 4. Observou-se a alteração cromática da superfície, que pode ser associada à exposição a intemperismos, alterando a composição química (Occhipinti et al., 2021). Esse tipo de manifestação patológica é frequentemente causado por exposição a agentes atmosféricos (como sol e chuva), poluição, presença de fungos, algas ou outros microrganismos, e reação química entre os materiais de construção e o ambiente. É válido ressaltar que o Casarão fica próximo à orla da cidade, cuja alta agressividade do ar atmosférico no que diz respeito a concentração de íons cloreto foram confirmadas por Cabral e Campos (2016). Sabe-se que elementos construtivos expostos ao ambiente marinho se deterioram mais rapidamente devido ao ambiente altamente agressivo, pois os íons cloro contidos na névoa salina se constituem na causa mais significativa das manifestações patológicas devido à sua agressividade à matriz cimentícia e armadura. Por isso, sugere-se a existência de manifestações patológicas diversificadas no Casarão são resultado não apenas do incêndio e da negligência no que diz respeito à conservação, mas também a agressividade atmosférica local.

Figura 4. Manifestações patológicas identificadas nas fachadas do Casarão

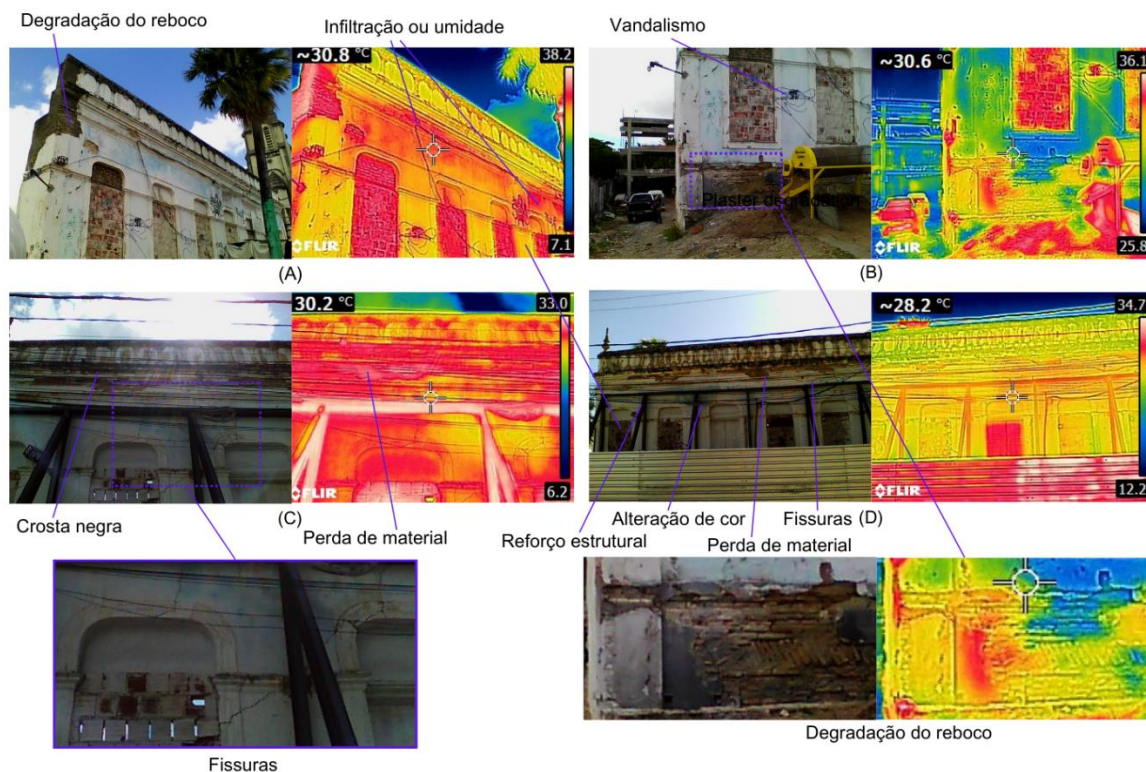
As termografias do Casarão exibem áreas de altas temperaturas (Figura 5A), indicando possível falhas no isolamento térmico ou pontos de infiltração ou umidade. Além disso, observa-se regiões de degradação do reboco, expondo os tijolos brancos da estrutura, diversas fissuras, vandalismo e crosta negra na parte superior da fachada. A infiltração danificou o reboco da parte mais baixa da fachada (Figura 5B), tornando a região mais frágil e podendo danificar a estrutura, apresenta

vandalismo, alteração cromática. Além disso, há perda de material e crosta negra, além de muitas fissuras (Figura 5C), tornando necessário o reforço estrutural antes de se iniciar as obras de restauração. As cores vermelhas e amarelas atestam a heterogeneidade das fachadas, causando problemas de isolamento térmico ou umidade. Na Figura 5D, observa-se a presença de crosta negra, apresenta perda de material, fissuras, crosta negra, alteração cromática, vandalismo, além da presença de reforço estrutural.

Figura 5. Imagens termográficas de áreas específicas das duas fachadas

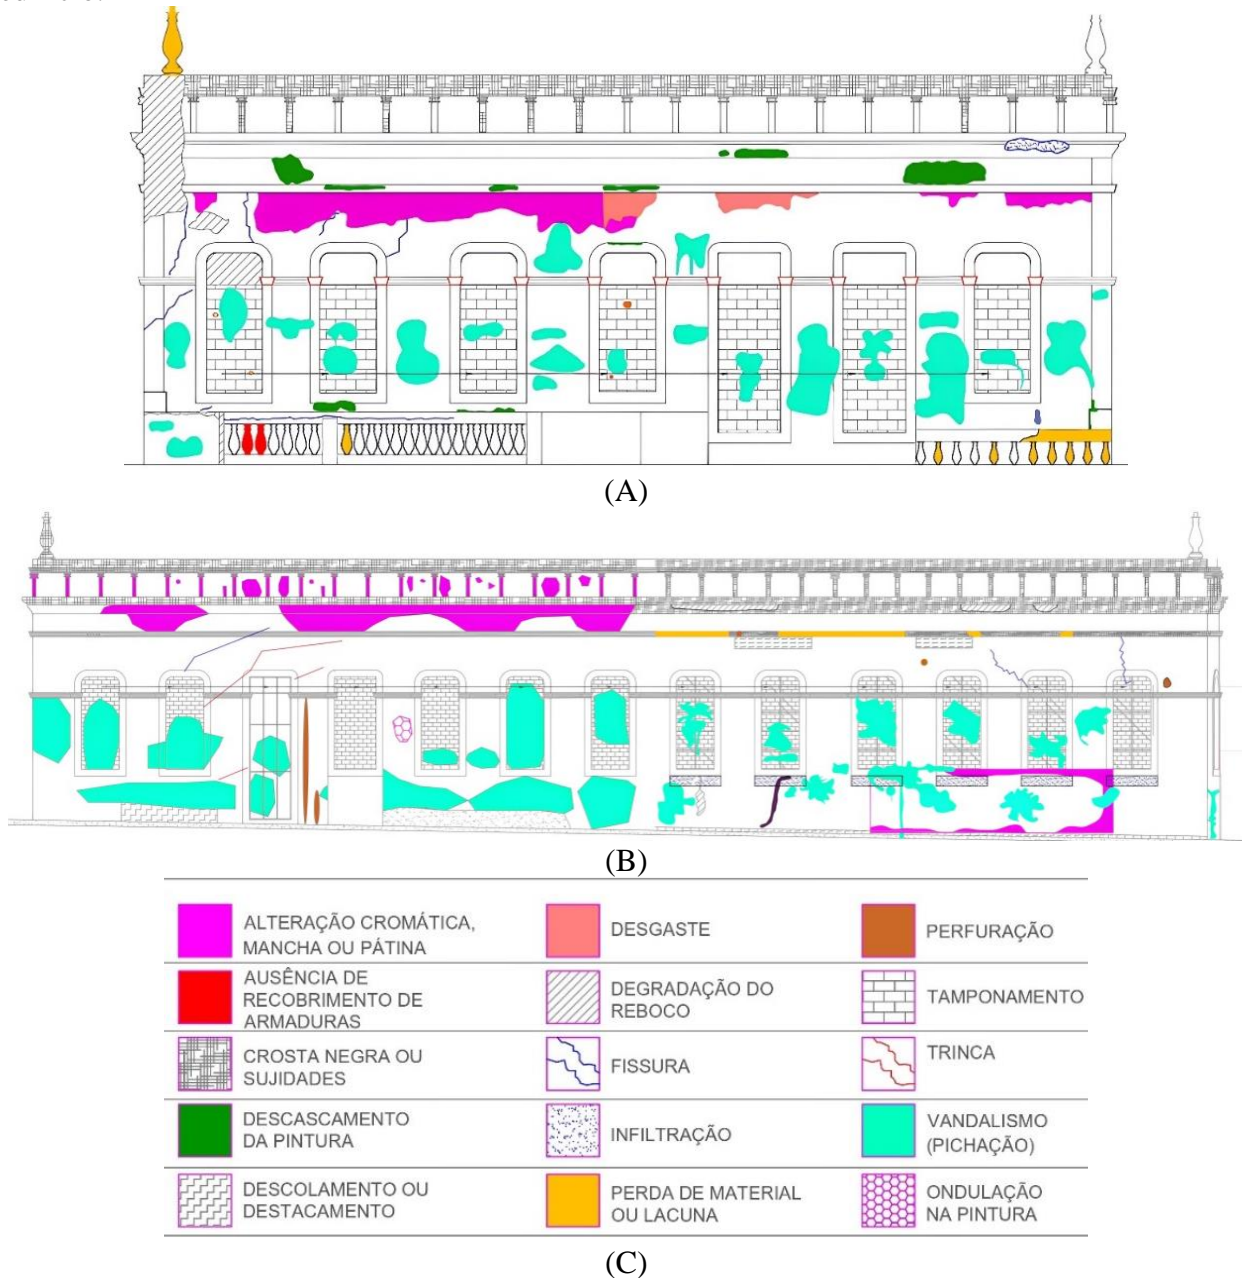
A elaboração do mapa de danos de cada fachada possibilitou a indicação precisa da localização de cada manifestação patológica identificada (Figura 6), destacando diversos tipos de patologias em ambas as fachadas. As patologias mais recorrentes na edificação, conforme indicado no mapa de

danos, incluem alterações cromáticas, manchas ou pátinas, que são frequentes especialmente ao redor das janelas e cornijas, tanto na fachada A quanto na B. O descascamento da pintura é extensivo e aparece em várias partes das fachadas. Em muitas áreas, a armadura estrutural dos elementos arquitetônicos está exposta, indicando a ausência de recobrimento de armaduras, o que é notável em ambas as fachadas. A degradação do reboco é amplamente visível em várias áreas, sinalizando um desgaste significativo. Pequenas rachaduras, conhecidas como fissuras, e rachaduras maiores, chamadas de trincas, estão distribuídas ao longo das fachadas. Problemas de infiltração são comuns em diversas áreas, especialmente na parte inferior da edificação. Além disso, a acumulação de sujeira ou formação de crostas escuras é observada em várias seções. Essas patologias indicam uma degradação generalizada da edificação, exigindo intervenções de conservação e restauração em múltiplas áreas para preservar a integridade estrutural e estética do edifício.

Figura 6. Mapa de danos do casarão: (A) fachada A, (B) Fachada B e (C) legenda com símbolos que representam as manifestações patológicas identificadas na edificação
