Manifestaciones patológicas en un edificio histórico: escenario post-incendio en Casarão dos Fabricantes.

Pathological manifestations in a historic building: post-fire scenario at Casarão dos Fabricantes.

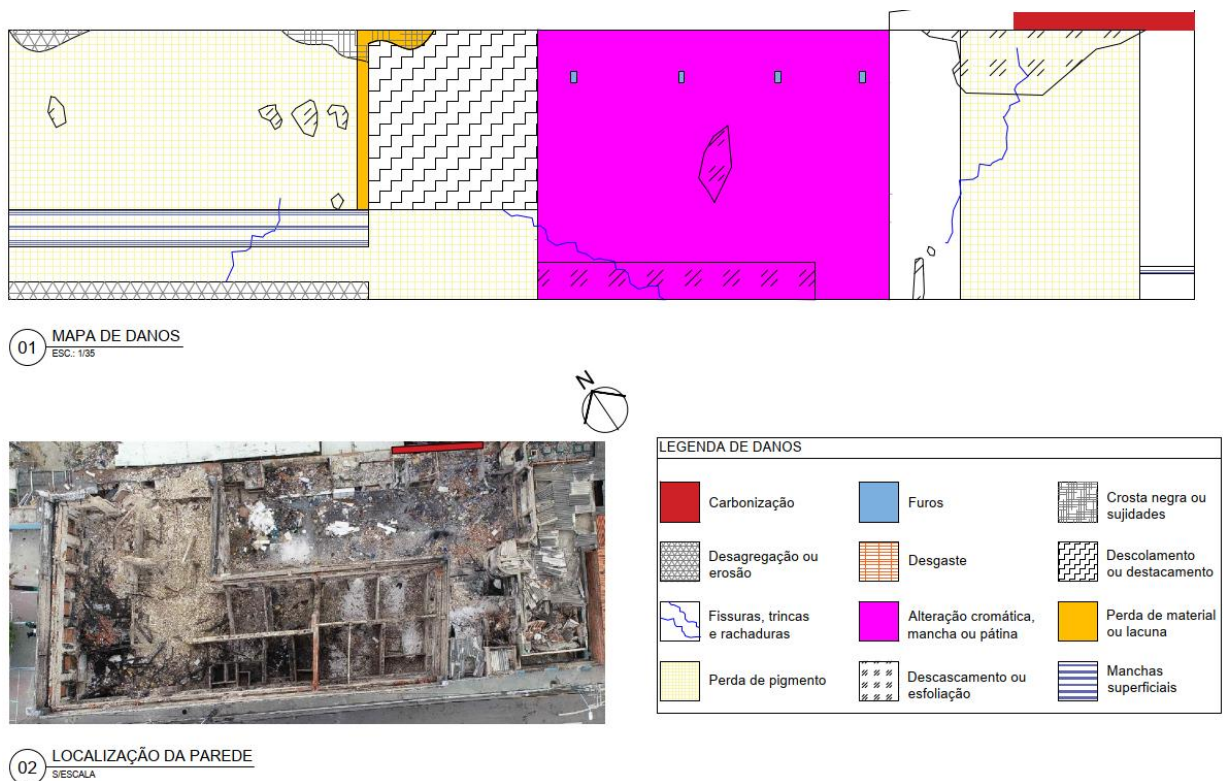
Figura 3. Mapa de daños de las paredes internas del Casarão

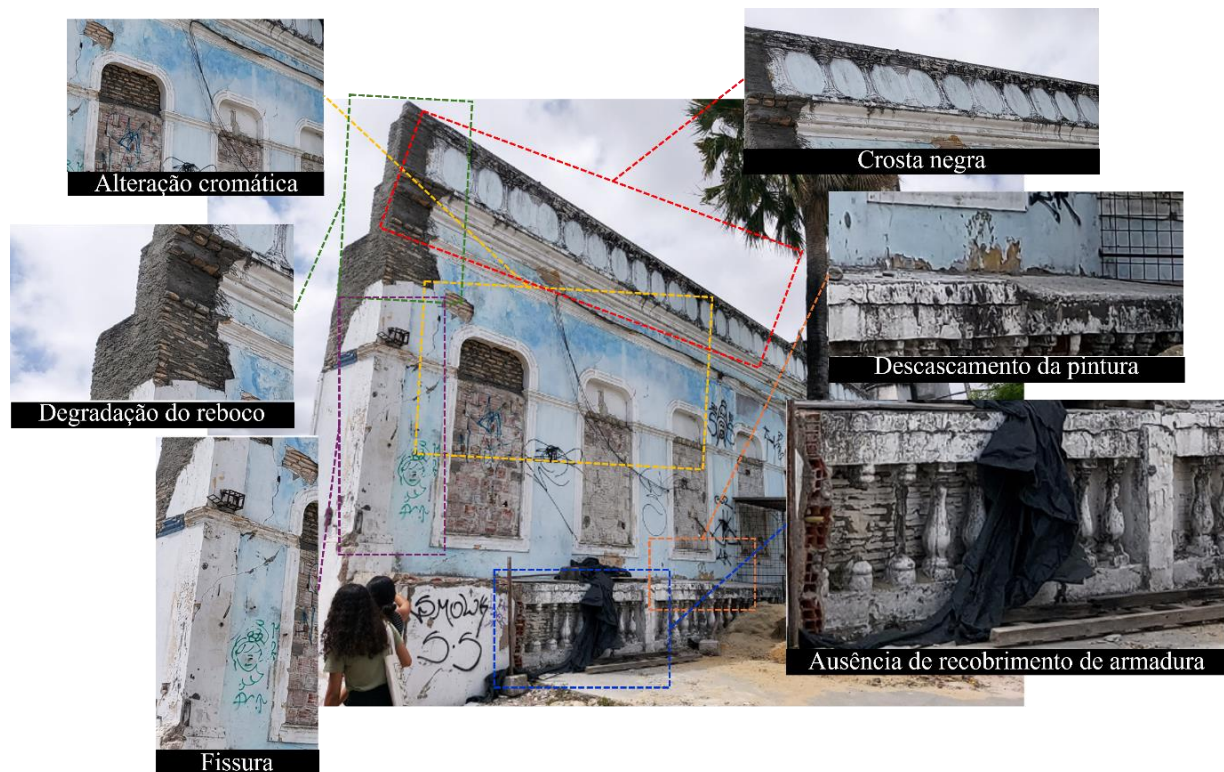
Al igual que con los muros internos, se identificaron las manifestaciones patológicas de las dos fachadas de la Mansión y algunas se muestran en la Figura 4. Se observó el cambio cromático de la superficie, que puede estar asociado a la exposición a la intemperie, modificando la composición química (Occhipinti et al., 2021). Este tipo de manifestación patológica suele estar causada por la exposición a agentes atmosféricos (como el sol y la lluvia), la contaminación, la presencia de hongos, algas u otros microorganismos, y la reacción química entre los materiales de construcción y el medio ambiente. Cabe destacar que el Casarão se encuentra cerca del borde de la ciudad, cuya alta agresividad del aire atmosférico con respecto a la concentración de iones cloruro fue confirmada por Cabral y Campos (2016). Se sabe que los elementos constructivos expuestos al medio marino se deterioran más rápidamente debido al ambiente altamente agresivo, ya que los iones de cloro contenidos en la niebla salina son la causa más importante de las manifestaciones del medio marino por su agresividad a la matriz cementosa y al refuerzo. Por lo tanto, se sugiere que la existencia de diversas manifestaciones patológicas en el Casarão son el resultado no solo del incendio y la negligencia en lo que respecta a la conservación, sino también de la agresividad atmosférica local.

Figura 4. Manifestaciones patológicas identificadas en las fachadas del Casarão

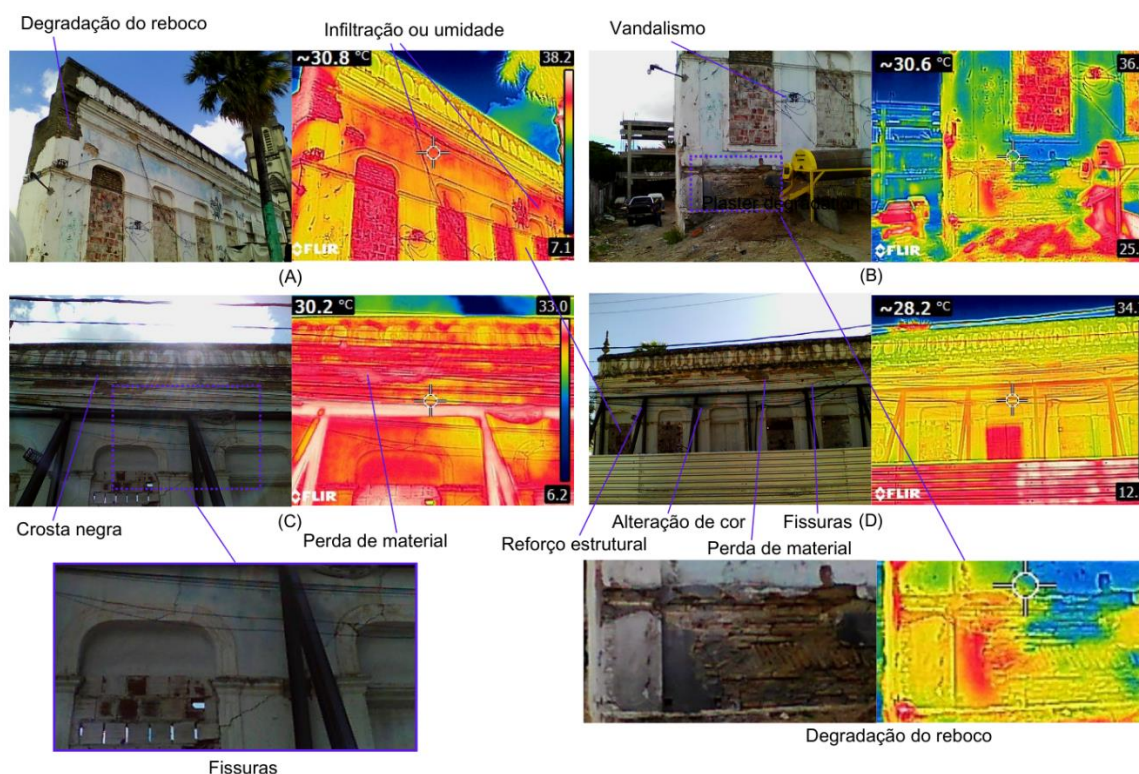
Los termógrafos del Casarão, muestran zonas de altas temperaturas (Figura 5A), indicando posibles fallos en el aislamiento térmico o puntos de infiltración o humedad. Además, se observan regiones

de degradación del yeso, dejando al descubierto los ladrillos blancos de la estructura, varias grietas, vandalismo y costras negras en la parte superior de la fachada. La infiltración dañó el yeso de la parte más baja de la fachada (Figura 5B), haciendo más frágil la región y potencialmente dañando la estructura, con vandalismo, alteración cromática. Además, hay pérdida de material y costra negra, además de muchas grietas (Figura 5C), lo que hace necesario un refuerzo estructural antes de iniciar los trabajos de restauración. Los colores rojo y amarillo dan fe de la heterogeneidad de las fachadas, causando problemas de aislamiento térmico o humedad. La Figura 5D muestra la presencia de costra negra, pérdida de material, grietas, costra negra, alteración cromática, vandalismo y presencia de refuerzo estructural.

Figura 5. Imágenes termográficas de áreas específicas de ambas fachadas

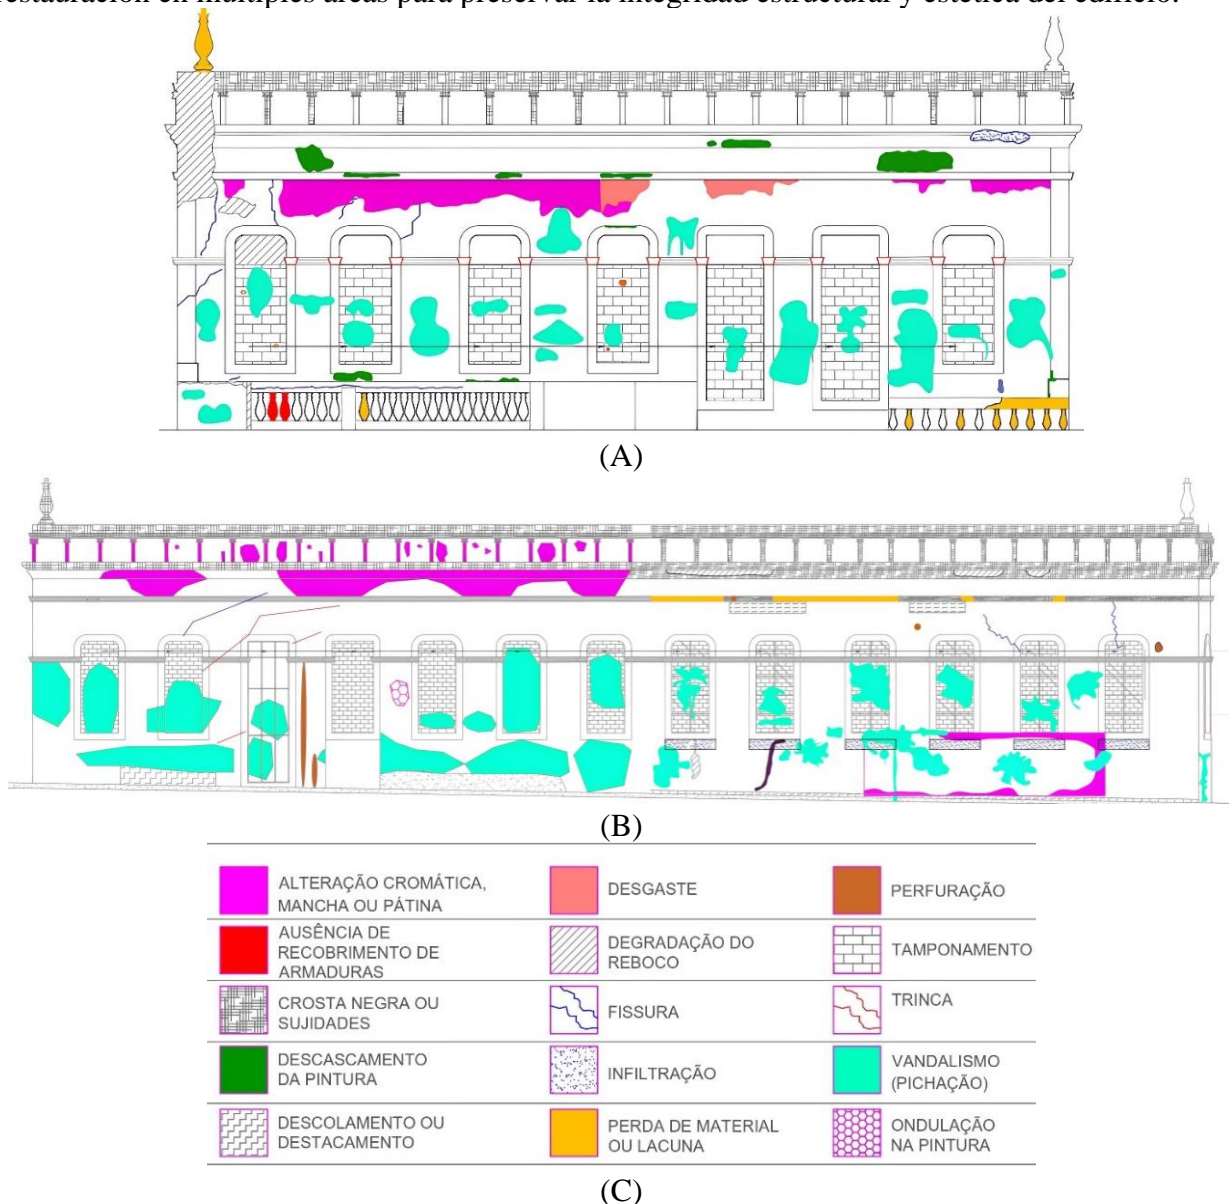
La elaboración del mapa de daños de cada fachada permitió indicar con precisión la localización de cada manifestación patológica identificada (Figura 6), destacando diversos tipos de síntomas en ambas fachadas. Los síntomas más recurrentes en el edificio, tal y como se indica en el mapa de daños, incluyen cambios cromáticos, manchas o pátinas, que son frecuentes sobre todo en el entorno de ventanas y cornisas, tanto en fachada A como B. La descamación de la pintura es extensa y aparece en varias partes de las fachadas. En muchas zonas, el refuerzo estructural de los elementos arquitectónicos está expuesto, lo que indica la ausencia de recubrimiento de refuerzo, que es notable en ambas fachadas. La degradación del yeso es ampliamente visible en varias áreas, lo que indica un desgaste significativo. Pequeñas grietas, conocidas como fisuras, y grietas más grandes, llamadas grietas, se distribuyen a lo largo de las fachadas. Los problemas de infiltración son comunes en varias zonas, especialmente en la parte baja del edificio. Además, se observa acumulación de suciedad o formación de costras oscuras en varias secciones. Estas patologías indican una degradación generalizada del edificio, requiriendo intervenciones de conservación y restauración en múltiples áreas para preservar la integridad estructural y estética del edificio.

Figura 6. Mapa de danos del Casarão: (A) fachada A, (B) fachada B y (C) leyenda con símbolos que representan las manifestaciones patológicas identificadas en el edificio

Estos síntomas, muestran una degradación generalizada del edificio, requiriendo intervenciones de conservación y restauración en varias áreas para preservar la integridad estructural y la estética del edificio. Durante la visita al lugar, se observó la presencia de refuerzo estructural en la fachada B, esto ocurrió como consecuencia de las diversas grietas ya presentes en la fachada y se agravó con los trabajos de restauración, probablemente debido a los movimientos de tierra y vibraciones.
