## Refuerzo estructural de una edificación histórica en la Ciudad de Rio Branco- Acre

D. C. S. Amorim<sup>1</sup>, D. R. C. Oliveira<sup>1</sup>

<sup>1</sup> Programa de Pós-graduação em Engenharia Civil, Universidade Federal de Pará, Brasil.

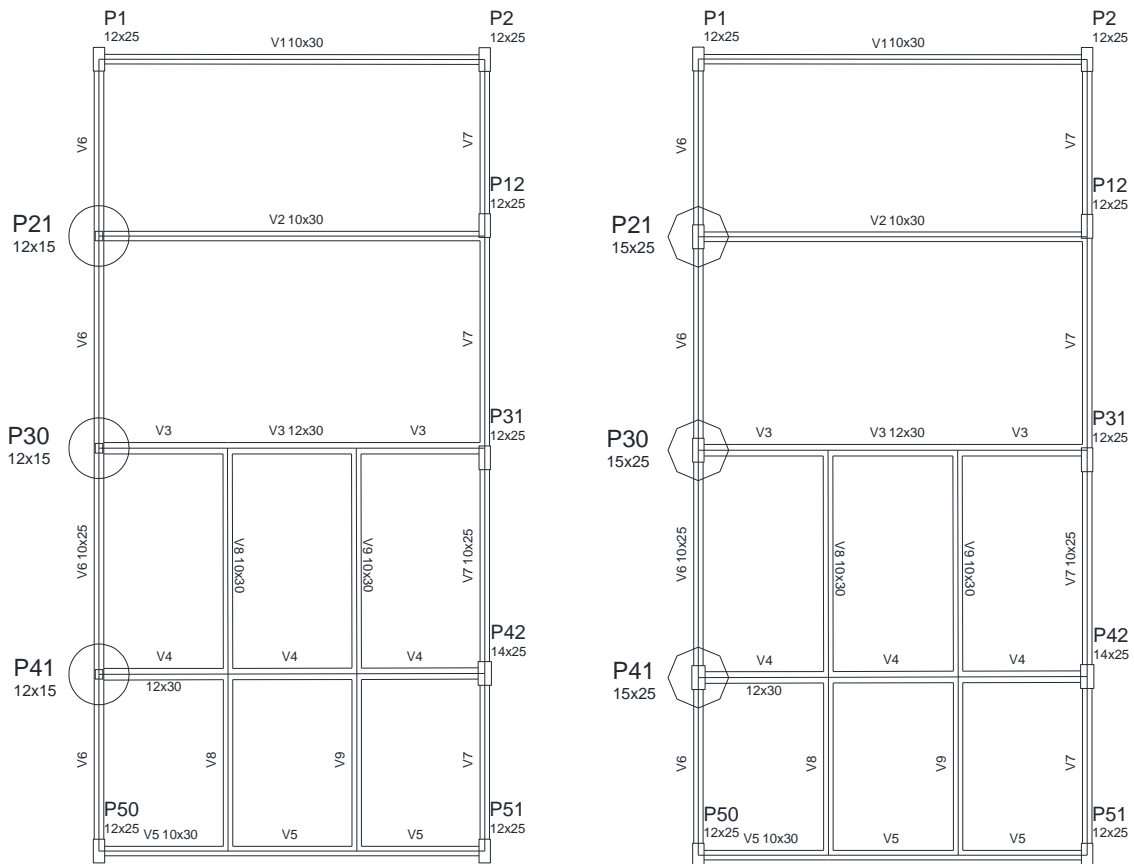
Figura 2. Ubicación y dimensiones de los pilares P21, P30 y P41 antes y después del refuerzo (derecha).

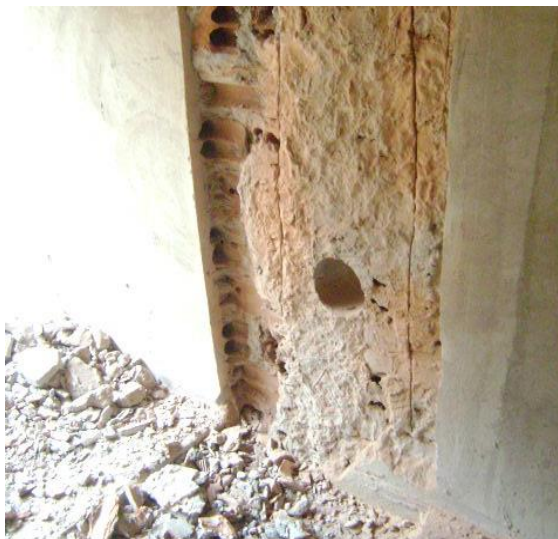
Para la verificación de la seguridad de la estructura existente, fueron realizadas visitas de fiscalización y seguimiento al sitio de obra durante la ejecución de la obra de revitalización, donde fueron identificados los procedimientos, técnicas y equipos utilizados en las intervenciones, siendo realizado el registro fotográfico en todas las etapas del proceso ejecutivo en los años de 2009 y 2010. Antes de realizar cualquier procedimiento en la estructura, el equipo técnico evidenció la importancia de ensayos de compresión axial en núcleos de concreto para la identificación de eventuales problemas relacionados con la resistencia del concreto, una vez que el mismo usado originalmente fue confeccionado con trozos de ladrillos y tejas. Los resultados de los ensayos indican, de modo general, que el concreto usado fue de baja resistencia a la compresión y contenía agregado grueso con mayor dimensión de hasta 50 mm, lo que contribuyó para la formación de cangrejas en algunas columnas. Cabe resaltar que el uso de agregado grueso derivado de la producción de elementos cerámicos, como ladrillos y tejas, todavía es práctica común en la ciudad de Rio Branco, donde existe escasez de piedra y canto rodado. La Figura 4 muestra el local de extracción del testigo de uno de los pilares y la Tabla 1 presenta los resultados obtenidos para la resistencia a la compresión de los núcleos de concreto de los pilares 21, 30 y 41, cuyos análisis posteriores indican la necesidad de refuerzo estructural en el tramo del sótano.

Figura 4. Local de la extracción de testigo en un pilar.

Tabla 1. Resistencia a la compresión do concreto.

<b>Pilar</b>	<b>Núcleos (MPa)</b>	<b>Proyecto de refuerzo (MPa)</b>
P21	13,7	25,0
P30	20,1	
P41	14,7	
Média	16,2

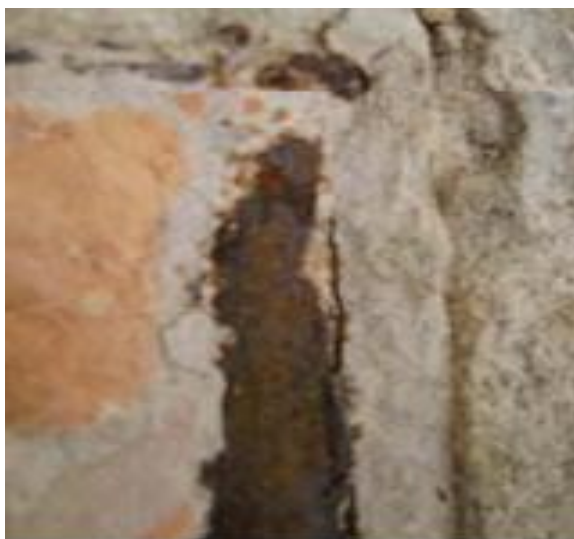
Además de la baja resistencia a la compresión, también fue verificado que las armaduras de algunos pilares tenían un estado de corrosión avanzado y una severa pérdida de masa, comprometiendo la capacidad resistente las cargas de servicio y hasta las cargas fijas, pues algunas barras fueron totalmente seccionadas por la corrosión. La Figura 5 muestra el aspecto de las barras corroídas en las armaduras de los pilares. Se concluye que los daños eran característicos de procesos de deterioro con naturaleza sistémica, es decir, relacionados con la calidad del concreto utilizado en la ejecución del sistema estructural y, principalmente, al espesor de

recubrimiento del acero que presentó valores entre 10 mm y 15 mm, considerados reducidos para propiciar la necesaria vida útil a la estructura vaciada con concreto conteniendo agregados tan porosos.

Figura 5. Armadura longitudinal corroída en los pilares.

La metodología empleada en la definición de la técnica de refuerzo estructural a ser usada consideró el conjunto de informaciones sobre el estado de conservación de toda la estructura, buscando llevar al ingeniero proyectista del refuerzo a elaborar un diagnóstico más preciso sobre las causas y consecuencias de las patologías encontradas, pues, de acuerdo con Julio *et al.* (2003), el éxito de las actividades de recuperación o intervención en la estructura depende de una definición clara y precisa acerca de los problemas encontrados, contemplando el diagnóstico y el pronóstico evolutivo de las causas actuantes. Este estudio preliminar fue fundamental para la determinación del nivel de intervención a ser realizado en la estructura, que puede variar de simples reparaciones localizado hasta la necesidad de demolición y reconstrucción. Para el refuerzo estructural fue escogida la técnica de encamisado con concreto armado, pues el concreto puede ser lanzado en moldes o proyectado, volviéndose un material más versátil para el refuerzo o recuperación de estructuras de concreto armado, siendo utilizado en todos los tipos de elementos estructurales y en las más diversas situaciones y condiciones (Mehta & Monteiro, 2014). El refuerzo estructural fue entonces indicado para los pilares 21, 30, 41, en el trecho del sótano, siendo las etapas principales constituidas por repicado de la superficie de los pilares, colocación de la armadura adicional, instalación de los moldes de madera y lanzamiento del concreto con resistencia a la compresión ( $f_{ck}$ ) de 25 MPa.

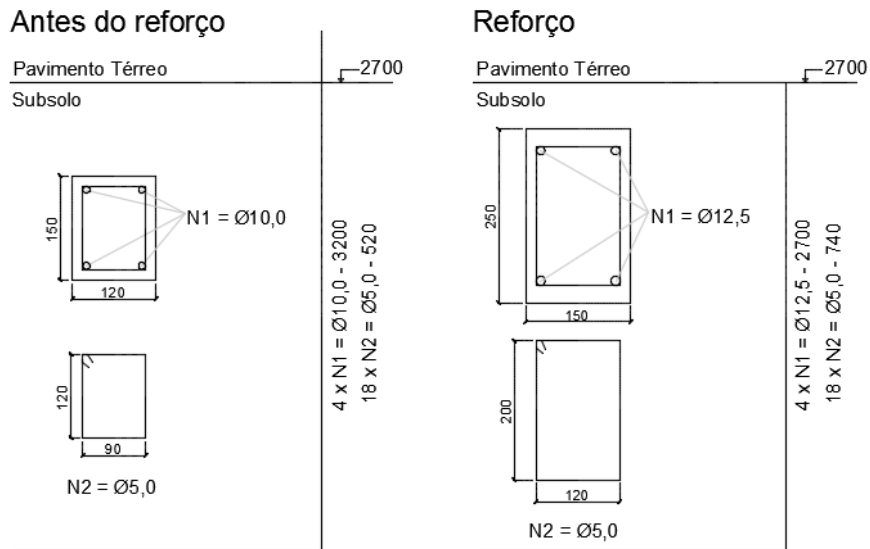
Figura 7. Armaduras de los pilares a reforzar y el refuerzo.

**2.3.2 Armaduras.** Las armaduras longitudinales y transversales (estribos) antes y después del refuerzo estructural de los pilares fueron compuestas por barras de acero con los diámetros, cantidades y separaciones presentados en la Tabla 2. El recubrimiento de concreto para los pilares fue de 25 mm y 15 mm la menor y la mayor dirección, respectivamente. La Figura 6 muestra detalles de las secciones de los pilares antes y después del refuerzo estructural por encamisado con el concreto armado, y la Figura 7 muestra los detalles de las armaduras transversales y longitudinales. Los pilares P21, P30 y P41 fueron reforzados apenas en el sótano por ser el trecho donde esos pilares presentaban coeficientes de seguridad debajo de los recomendados por la norma brasileña para proyecto de estructuras de concreto armado para las cargas. La Figura 8 muestra la colocación de las armaduras, donde es posible observar que a pesar de los esfuerzos para preservar al máximo la arquitectura original, las menores dimensiones finales de los pilares, incrementadas por la capa de mortero de revestimiento 20 mm de espesor, fueron mayores que el espesor de la pared.

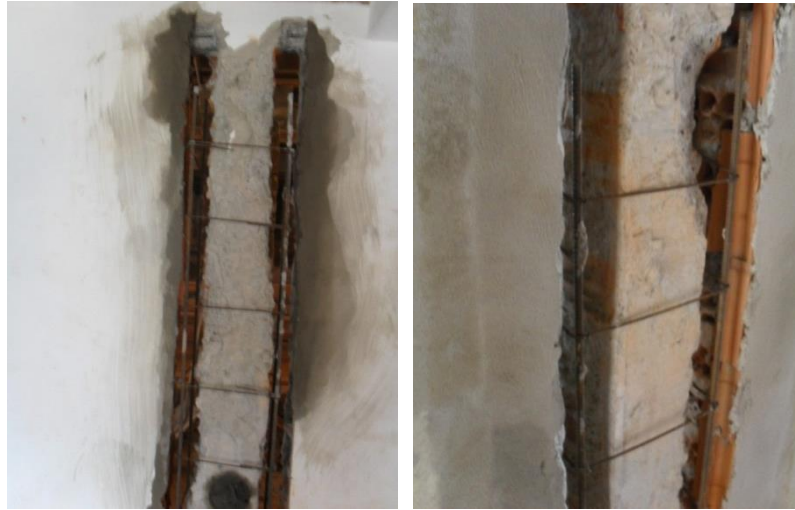
Figura 8. Armaduras longitudinales y estribos del refuerzo de los pilares.

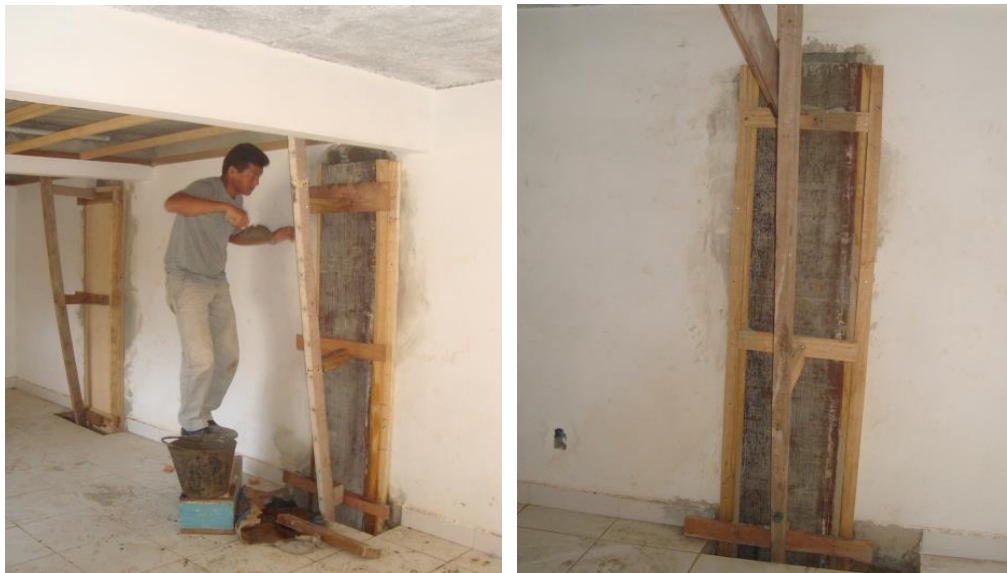
Figura 9. Vaciado del concreto de refuerzo de los pilares.

**2.3.3 Vaciado del concreto.** Para que hubiese mayor adherencia entre el concreto viejo y el concreto nuevo las superficies de los pilares fueron humedecidas para posteriormente lanzar el concreto. El concreto fue lanzado cuidadosamente (Figura 9) y la compactación fue realizada con vibrador de inmersión de diámetro de aguja de 20 mm, primeramente en 50% del volumen de concreto lanzado en cada pilar y, posteriormente, en el volumen restante. Después de la retirada de los moldes de madera los pilares recibieron una capa de revestimiento de mortero para posibilitar el acabado final, es decir, pintura. La Figura 10 muestra el aspecto final de los pilares con las menores dimensiones sobrepasando en 35 mm el espesor de la pared.

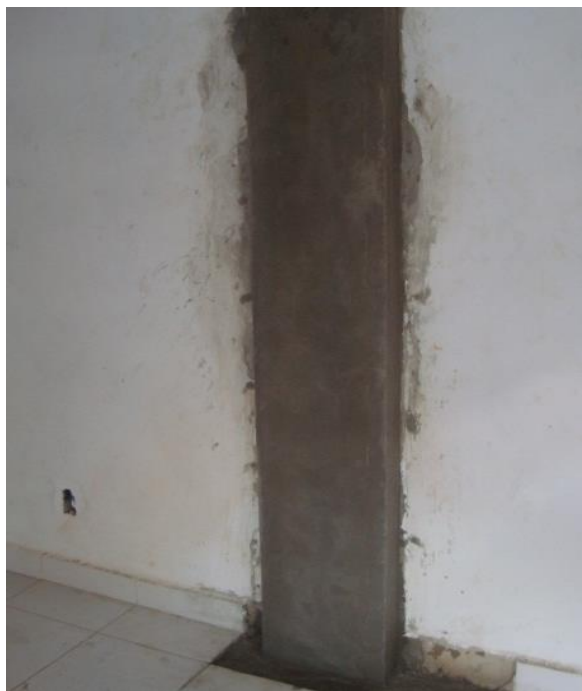
Figura 10. Aspecto final de los pilares reforzados.

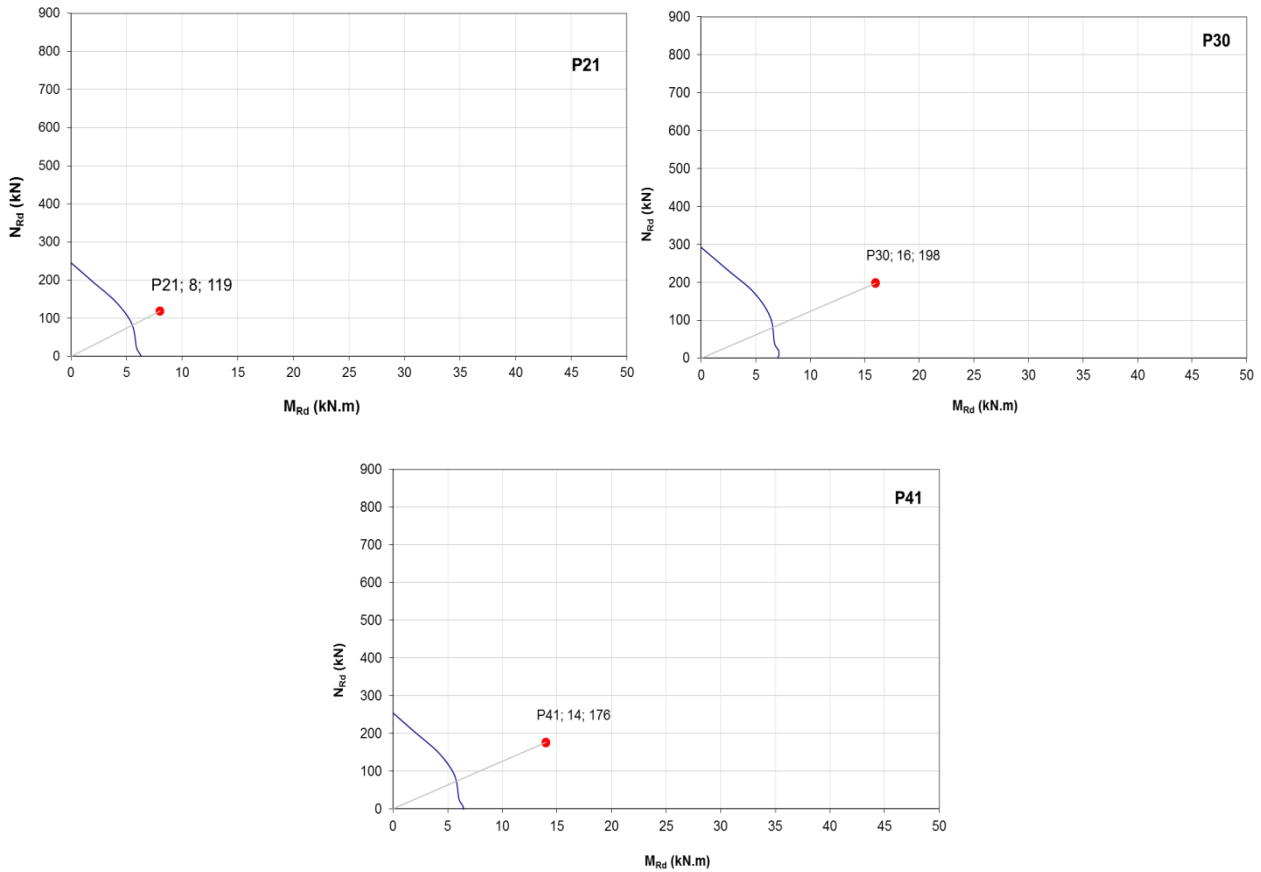
El esfuerzo normal solicitante ( $N_{Sk}$ ) fue obtenido a través del programa Altoqi Eberick 2002 y los resultados encontrados con el análisis preliminar para los coeficientes de seguridad de los pilares P21, P30 y P41 antes del refuerzo no atienden a los requisitos de seguridad normativos, como el que se presenta en la Tabla 4. En la Figura 11 se muestran las envolventes de los esfuerzos resistentes para esos pilares, es decir, con la consideración de los momentos flectores solicitantes y resistentes característicos, sin ningún coeficiente de mayoración o minoración de las acciones. En este caso, se observa que los momentos flectores son preponderantes y desestabilizan los pilares (Marí & Hellesland, 2005), lo que no ocurrió porque las cargas que se solicitaron a la estructura fueron significativamente inferiores a las consideradas en su dimensionamiento. También es posible concluir en este análisis más detallado que el progreso de la corrosión en las armaduras reduciría significativamente la capacidad resistente de los pilares a flexión y también que las cargas máximas previstas en proyecto no ocurriesen, pequeños incrementos podrían causar la pérdida de estabilidad de los pilares (Tang & Yang, 2011), quedando evidente la necesidad de refuerzo de esos pilares.

Tabla 4. Coeficientes de seguridad de los pilares antes del refuerzo

Pilar	$f_{ck}$ (MPa)	$f_{cd}$ (MPa)	$f_{yd}$ (MPa)	$A_c$ (mm <sup>2</sup> )	$A_s$ (mm <sup>2</sup> )	$\gamma_u$	$\gamma_n$	$N_{Sk}$ (kN)	$N_{Sd,Eq}$ (kN)	$N_{Rd}$ (kN)	$\gamma_f$
P21	13,7	9,9	435	18000	482	1,5	1,35	119	240	155	0,65
P30	20,1	14,4						198	400	215	0,54
P41	14,7	10,5						176	356	164	0,46

Figura 11. Envoltentes de los pilares 21, 30 y 41 antes del refuerzo.

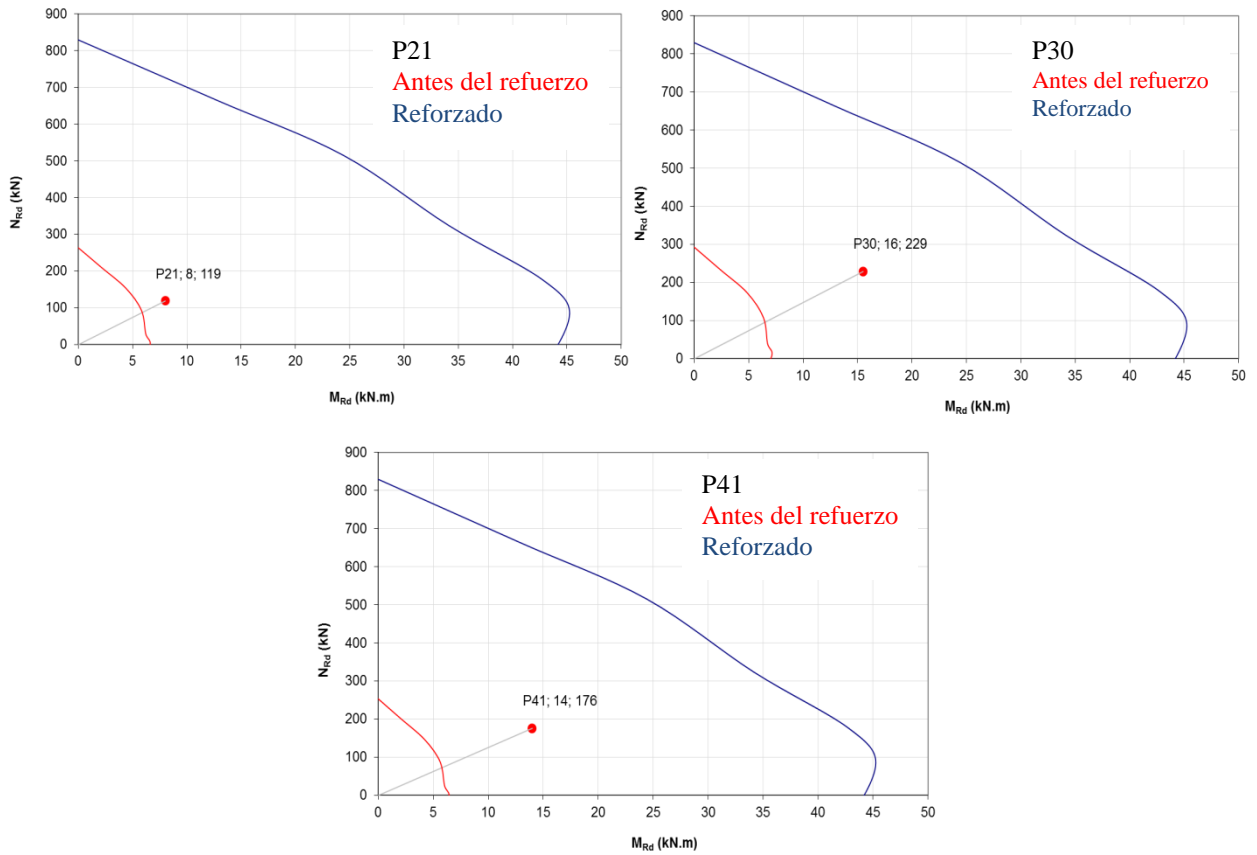
La verificación de la seguridad en el cálculo de los pilares P21, P30 y P41 reforzados fue basada en las recomendaciones de la NBR 6118 (ABNT, 2014) siguiendo los mismos criterios utilizados para los pilares originales, sin refuerzo. Los resultados son presentados a través de las envoltentes de la Figura 12. Los coeficientes de seguridad de cada pilar fueron determinados por la relación entre el largo de la línea recta del origen de la envolvente para el refuerzo, pasando por el punto relativo a las solicitaciones, y la distancia de ese punto de origen, y son presentados en la Tabla 5.

Figura 12. Envolventes de los pilares 21, 30 y 41 reforzados.

Tabla 5. Valores de los coeficientes de seguridad

Pilar	Coficiente de seguridad final
P21	3,5
P30	1,8
P42	2,1
