Reforço estrutural de uma edificação histórica na cidade de Rio Branco – Acre

D. C. S. Amorim¹, D. R. C. Oliveira¹

RESUMO

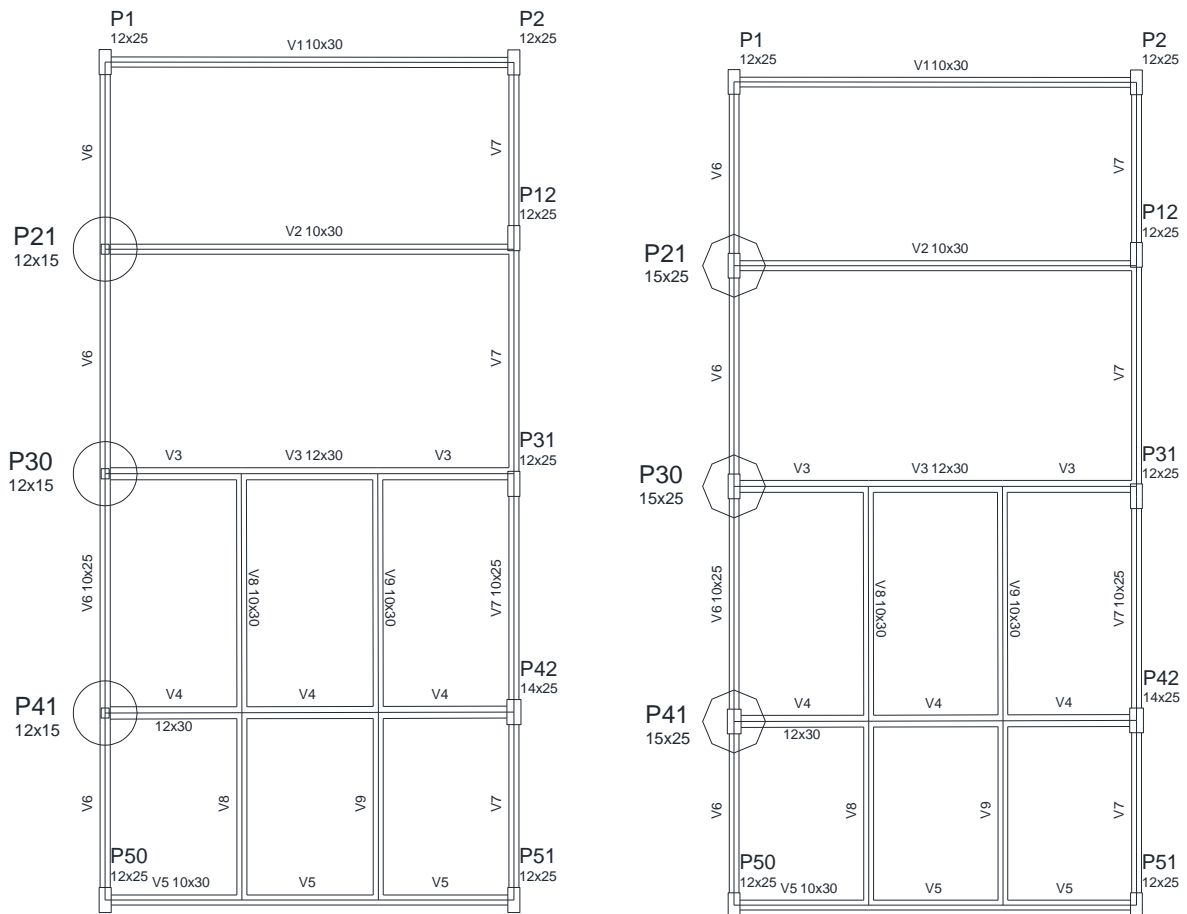
Figura 2. Localização e dimensões dos pilares P21, P30 e P41 antes e após o reforço (direita).

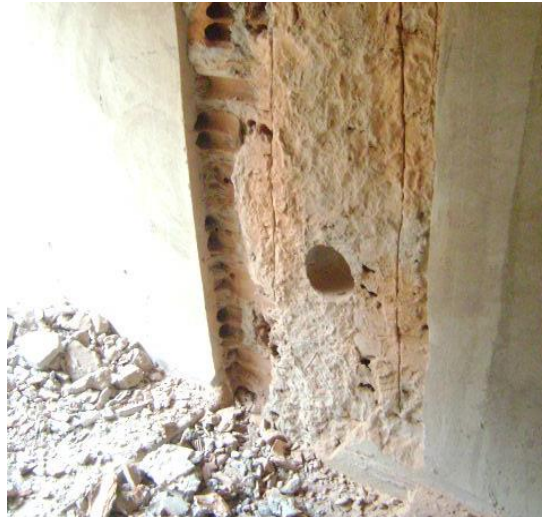
Para a verificação da segurança da estrutura existente, foram realizadas visitas de fiscalização e acompanhamento ao canteiro de obras durante a execução da obra de revitalização, onde foram identificados os procedimentos, técnicas e equipamentos utilizados nas intervenções, sendo realizado o registro fotográfico em todas as etapas do processo executivo nos anos de 2009 e 2010. Antes de realizar qualquer procedimento na estrutura, a equipe técnica evidenciou a importância de ensaios de compressão axial em testemunhos de concreto para identificação de eventuais problemas relacionados à resistência do concreto, uma vez que o concreto empregado originalmente foi confeccionado com pedaços de tijolos e telhas cerâmicos. Os resultados dos ensaios indicaram, de modo geral, que o concreto empregado na estrutura foi de baixa resistência à compressão e continha agregado graúdo com maior dimensão de até 50 mm, o que contribuiu para a formação de nichos de concretagem em alguns pilares. Cabe ressaltar que a utilização de agregados graúdos derivados da redução de elementos cerâmicos, como tijolos e telhas, ainda é prática comum na cidade de Rio Branco, onde existe escassez de brita e seixo rolado. A Figura 4 mostra o local da retirada do testemunho de um dos pilares e a Tabela 1 apresenta os resultados obtidos para a resistência à compressão dos testemunhos de concreto dos pilares 21, 30 e 41, cujas análises posteriores indicaram a necessidade de reforço estrutural no trecho do subsolo.

Figura 4. Local da extração de testemunho em um pilar.

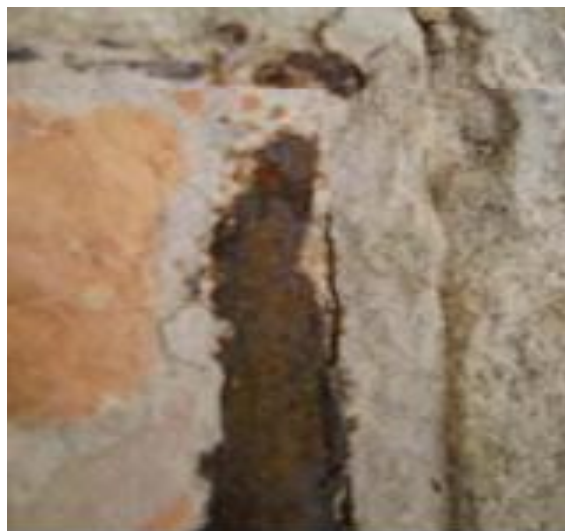
Além da baixa resistência à compressão, também foi verificado que as armaduras de alguns pilares apresentavam adiantado estado de corrosão e severa perda de massa, comprometendo a capacidade resistente às cargas de serviço e até mesmo às permanentes, pois algumas barras foram totalmente seccionadas pela corrosão. A Figura 5 mostra o aspecto das barras corroídas nas armaduras dos pilares. Concluiu-se que os danos eram característicos de processos de deterioração com natureza

sistêmica, ou seja, relacionados à qualidade do concreto utilizado na execução do sistema estrutural e, principalmente, à espessura de cobrimento das armaduras que apresentou valores entre 10 mm e 15 mm, considerados reduzidos para propiciar a necessária vida útil à estrutura moldada com concreto contendo agregados tão porosos.

Figura 5. Armadura longitudinal corroída nos pilares.

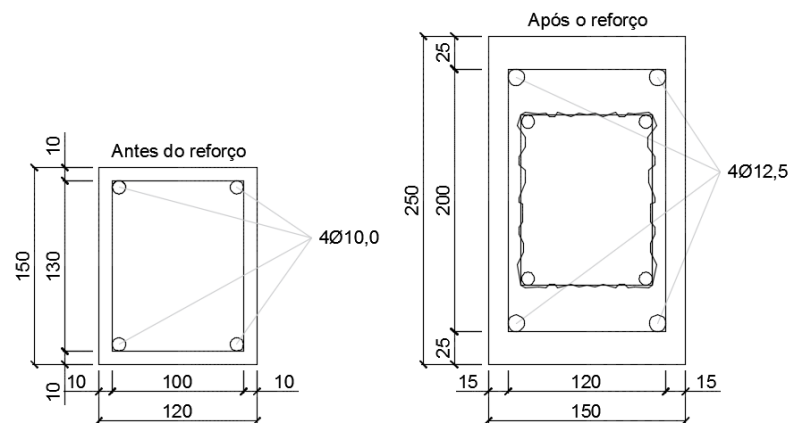
Figura 6. Seção transversal dos pilares antes e após o reforço.

2.3.2 Armaduras. As armaduras longitudinais e transversais (estribos) antes e após o reforço estrutural dos pilares foram compostas por barras de aço com os diâmetros, quantidades e espaçamentos apresentados na Tabela 2. O cobrimento de concreto para os pilares foi de 25 mm e 15 mm na menor e maior direção, respectivamente. A Figura 6 mostra detalhes das seções transversais dos pilares antes e após o reforço estrutural por encamisamento com concreto armado, e a Figura 7 mostra detalhes das armaduras transversais e longitudinais. Os pilares P21, P30 e P41 foram reforçados apenas no subsolo por ser o trecho onde esses pilares apresentaram coeficientes de segurança abaixo dos recomendados pela norma brasileira para projeto de estruturas de concreto armado para os novos carregamentos. A Figura 8 mostra o posicionamento das armaduras, onde é possível observar que, apesar dos esforços para preservar ao máximo a arquitetura original, as menores dimensões finais dos pilares, acrescidas da camada de argamassa de revestimento com 20 mm de espessura, seriam maiores que a espessura da parede.

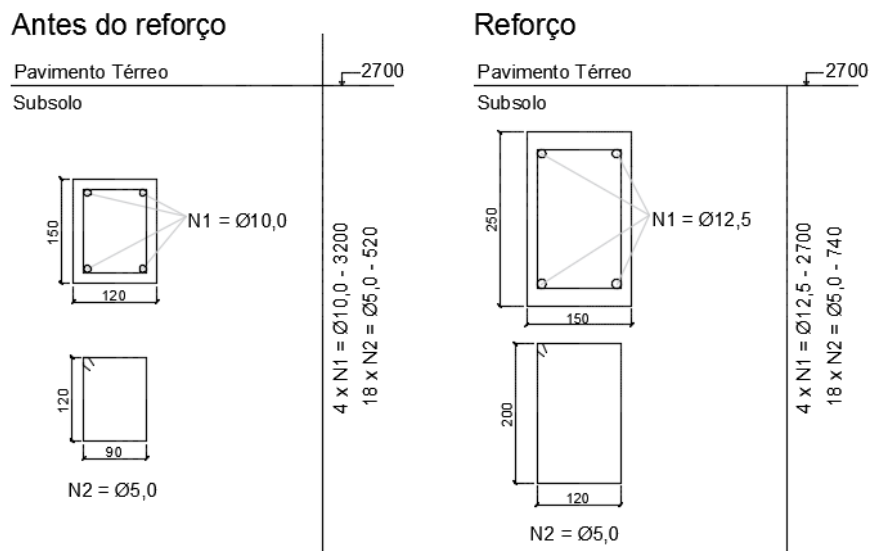
Figura 7. Armaduras dos pilares a reforçar e do reforço.

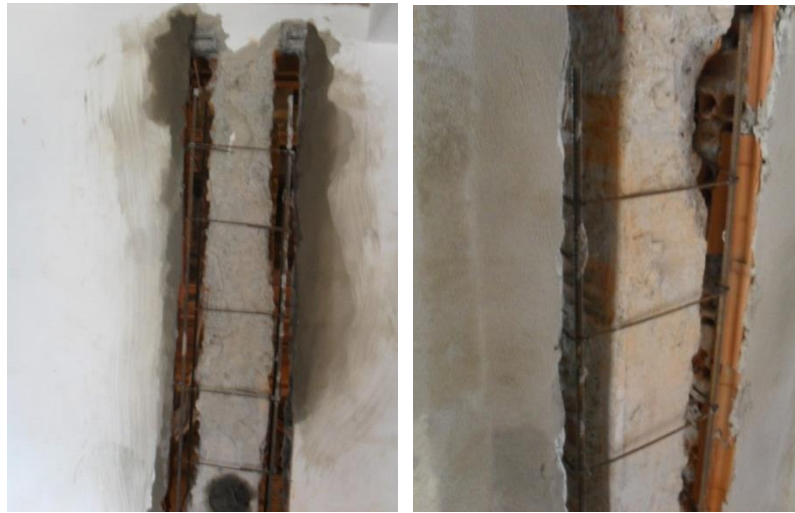
Figura 8. Armaduras longitudinais e estribos do reforço dos pilares.

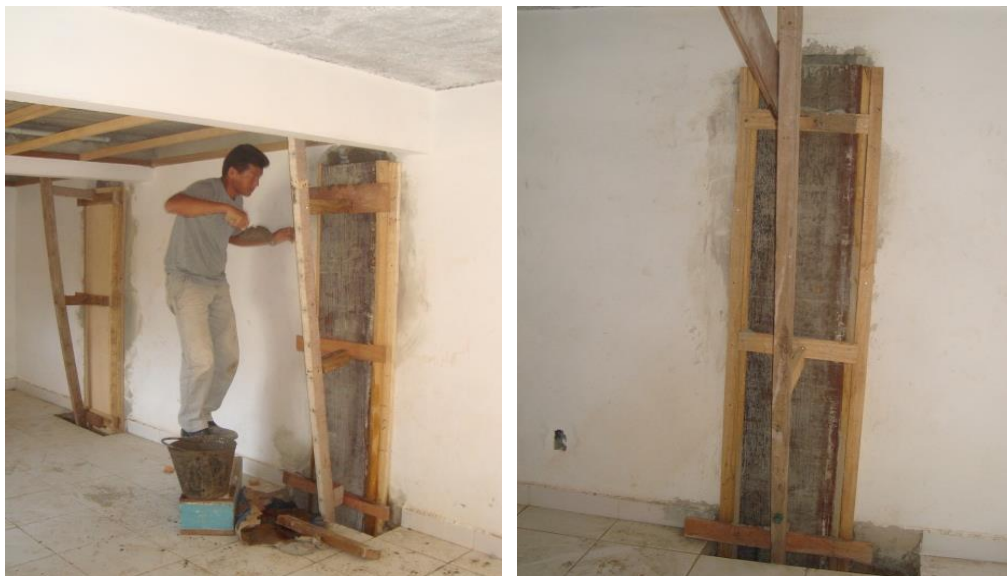
Figura 9. Concretagem do reforço dos pilares.

2.3.3 Concretagem. Para que houvesse maior aderência entre o concreto velho e o concreto novo as superfícies dos pilares foram umedecidas para posterior lançamento do concreto. O concreto foi lançado cuidadosamente (Figura 9) e o adensamento foi realizado com vibrador de imersão com diâmetro da agulha de 20 mm, primeiramente em 50% do volume de concreto lançado em cada pilar e, posteriormente, no volume restante. Após a retirada dos moldes de madeira os pilares receberam uma camada de revestimento de argamassa para possibilitar o acabamento final, ou seja, pintura. A Figura 10 mostra o aspecto final dos pilares com as menores dimensões ultrapassando em 35 mm a espessura da parede.

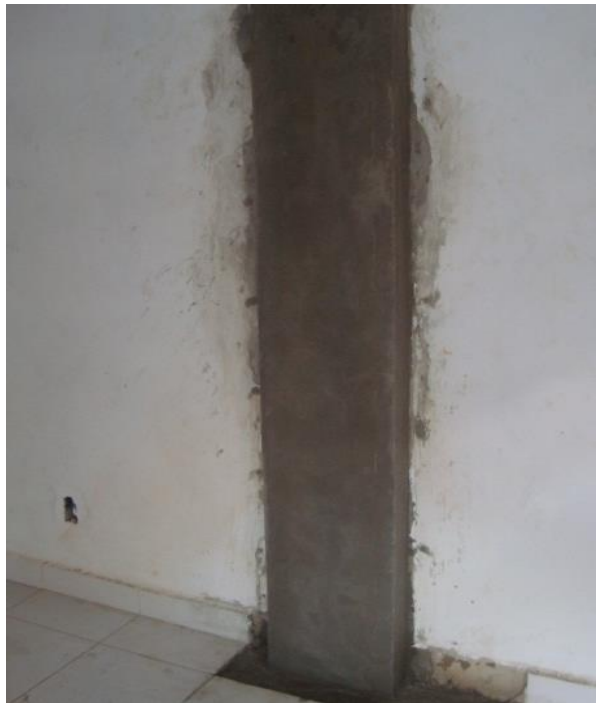
Figura 10. Aspecto final dos pilares reforçados.

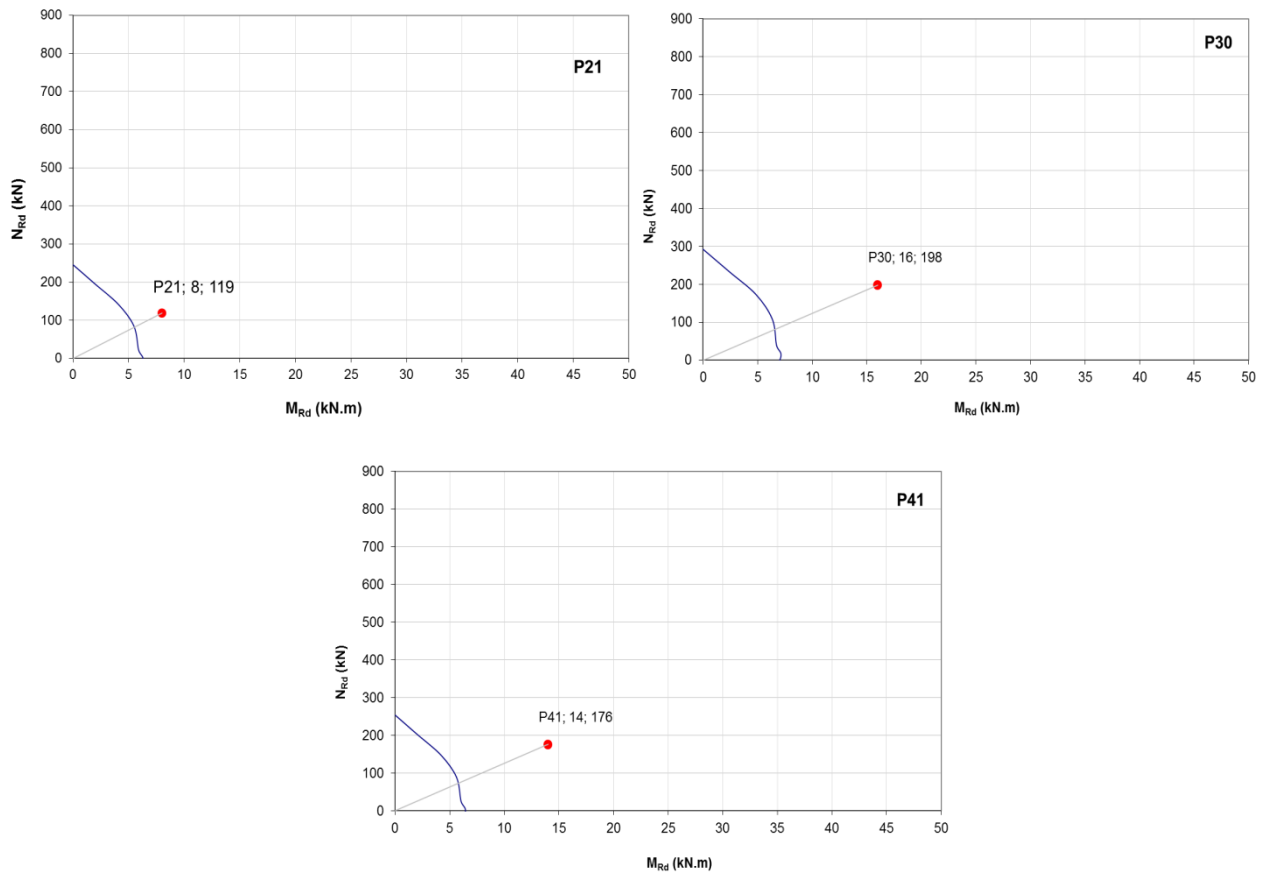
O esforço normal solicitante (N_{Sk}) foi obtido através do programa Altoqi Eberick 2002 e os resultados encontrados com a análise preliminar para os coeficientes de segurança dos pilares P21, P30 e P41 antes do reforço não atendem aos requisitos de segurança normativos, como apresentado na Tabela 4. Já a Figura 11 mostra as envoltórias dos esforços resistentes para esses pilares, ou seja, com a consideração dos momentos fletores solicitantes e resistentes característicos, sem qualquer coeficiente de majoração ou minoração das ações. Neste caso, observa-se que os momentos fletores são preponderantes e desestabilizam os pilares (Marí & Helleland, 2005), o que não ocorreu porque os carregamentos que solicitaram a estrutura foram significativamente inferiores aos considerados em seu dimensionamento. Também é possível concluir nesta análise mais aprimorada que o progresso da corrosão nas armaduras reduziria significativamente a capacidade resistente dos pilares à flexão e mesmo que os carregamentos máximos previstos em projeto não ocorressem, pequenos acréscimos poderiam causar a perda de estabilidade dos pilares (Tang & Yang, 2011), ficando evidente a necessidade de reforço desses pilares.

Figura 11. Envoltórias dos pilares 21, 30 e 41 antes do reforço.

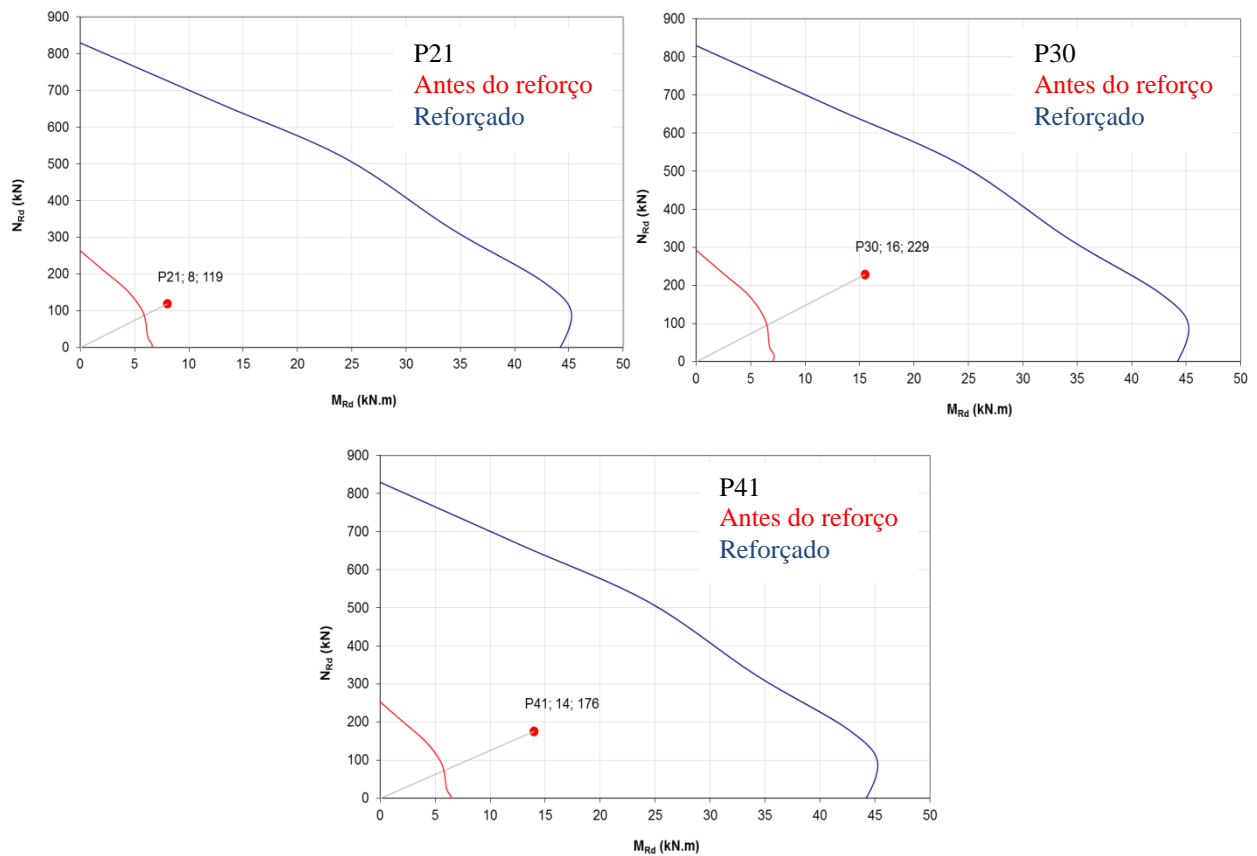
A verificação da segurança no cálculo dos pilares P21, P30 e P41 reforçados foi baseada nas recomendações da NBR 6118 (ABNT, 2014) seguindo os mesmos critérios utilizados para os pilares originais, sem reforço. Os resultados são apresentados através das envoltórias da Figura 12. Os coeficientes de segurança de cada pilar foram determinados pela relação entre o comprimento da linha reta da origem à envoltória para o reforço, passando pelo ponto relativo às solicitações, e a distância desse ponto à origem, e são apresentado na Tabela 5.

Figura 12. Envoltórias dos pilares 21, 30 e 41 reforçados.
