Revista **ALCONPAT**

Revista Latinoamericana de Control de Calidad, Patología y
Recuperación de la Construcción

Volumen 1

Mayo – Agosto 2011

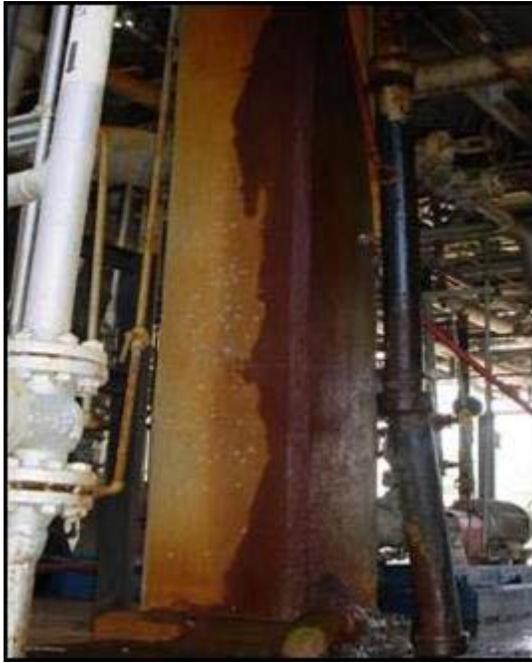
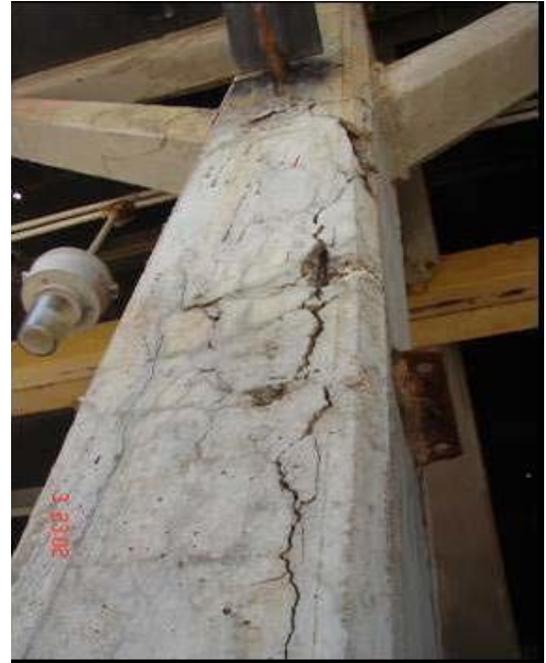
Es importante destacar que la mayoría de los daños se evidenció preferentemente en las zonas y caras con mayor exposición a los efluentes utilizados en el proceso (agua salobre con altas concentraciones de iones cloruros (> 30.000 ppm), debido a fugas en las tuberías, inadecuados diseños de canalización de efluentes y limpieza de equipos; situaciones éstas que se han incrementado en el tiempo. Estas irregularidades han generado delaminación del concreto, principalmente en aquellas zonas donde el cloruro ha alcanzado la concentración que inicia y desencadena los problemas de corrosión del acero en concreto (> 4000 ppm) (Troconis et al, 1997; DURACON, 2006; DURACON, 2007).

Figura 3. Levantamiento fotográfico de algunas columnas del eje B del primer y segundo nivel. (a) Cara Oeste y Sur con manchas de óxido, humedad y totalmente fofas. (b) Cara Norte de una columna del eje B del segundo nivel con grietas de gran espesor.

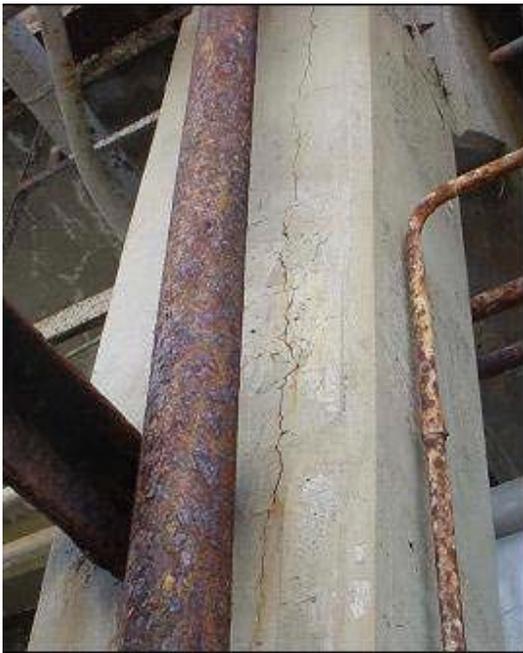
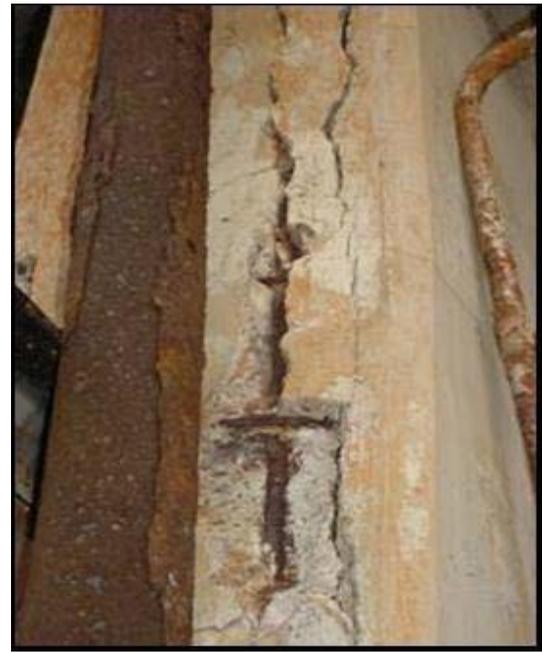
Figura 4. Levantamiento fotográfico de la Cara Este en la columna 1AC2. (a) Inspección 2002. (b) Inspección 2007, evidenciando el incremento de este daño con el tiempo de exposición.

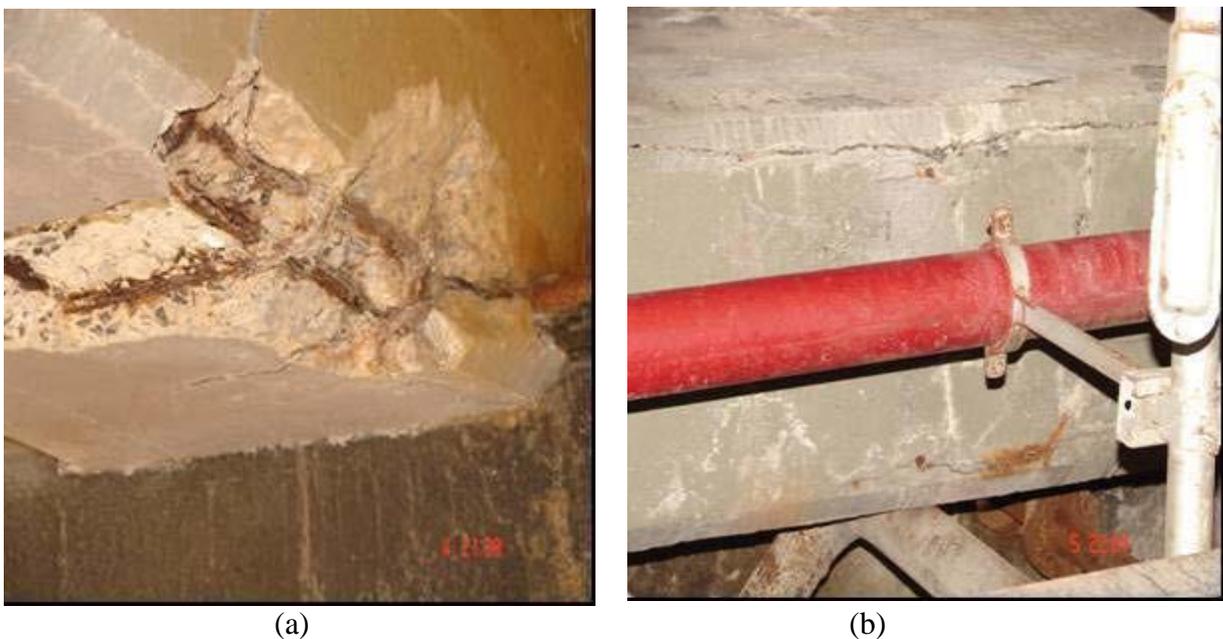
Del levantamiento fotográfico y de daños para las vigas principales, (Figura 5), se evidencia la necesidad de remover por completo el concreto de, al menos, dos vigas principales; ya que las zonas que recientemente fueron reparadas potenciaron la corrosión de las zonas adyacentes (Figura 6), presentando estas últimas áreas fofas, manchas de humedad, manchas de óxido, lixiviación, grietas de gran espesor y en algunos casos hasta delaminación del concreto con acero expuesto. El resto de las vigas principales mostró daños de leves a moderados, necesitando reparaciones parciales según el tipo de daño y extensión del mismo.

Figura 5. Levantamiento fotográfico de la Cara Sur de dos vigas principales con evidente daños por corrosión. a) Concreto delaminado y acero expuesto, b) Concreto agrietado y manchas por lixiviación

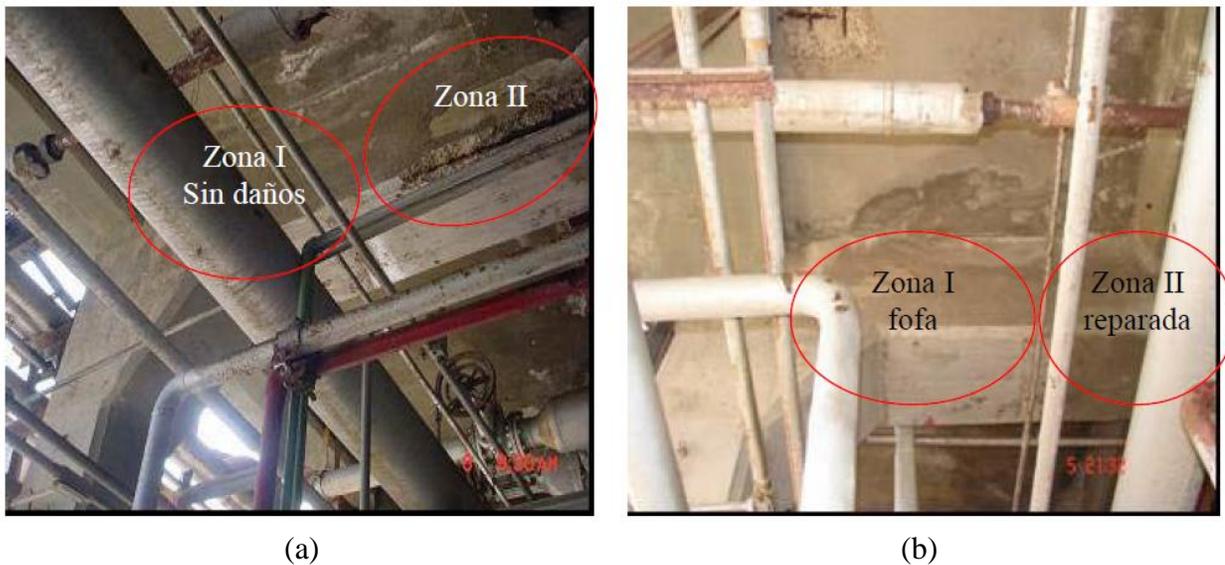
Figura 6. Levantamiento fotográfico de la Cara Norte-inferior de una viga principal del primer nivel durante ambas inspecciones a) Inspección 2002, con delaminación y acero expuesto b) Inspección 2007, donde se muestra la viga ya reparada pero con área fofa y fisuras por los errados procedimientos de reparación.

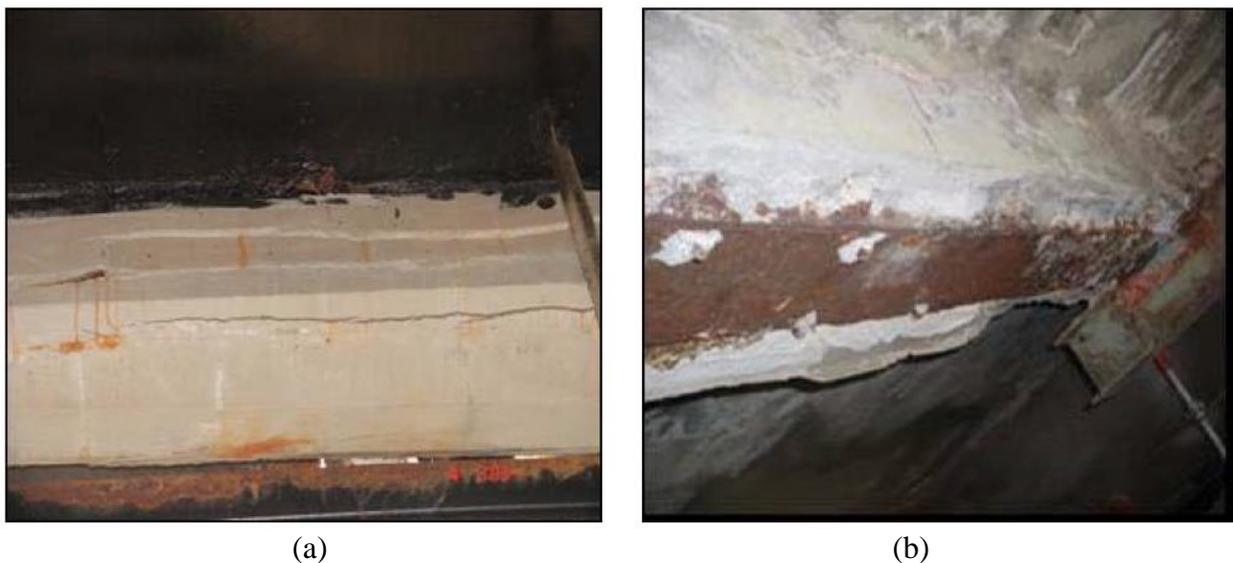
Es importante mencionar que las vigas secundarias, orientadas de norte a sur, presentan un deterioro generalizado mayor al mostrado por las vigas principales, con daños localizados significativos como se observa en la Figura 7. Esto amerita la total sustitución del concreto en todos estos elementos, lo cual ya se había indicado en la oportunidad de la primera inspección (Sánchez et al, 2007), pero no se realizó, sino que se ejecutaron reparaciones localizadas. Esto potenció la corrosión del acero en la zona no reparada, dada la formación de celdas galvánicas.

Figura 7. Levantamiento fotográfico de algunas vigas secundarias con los daños típicos encontrados. a) agrietamiento, b) delaminación con acero expuesto y concreto restante lixiviado y con depósitos de sal.

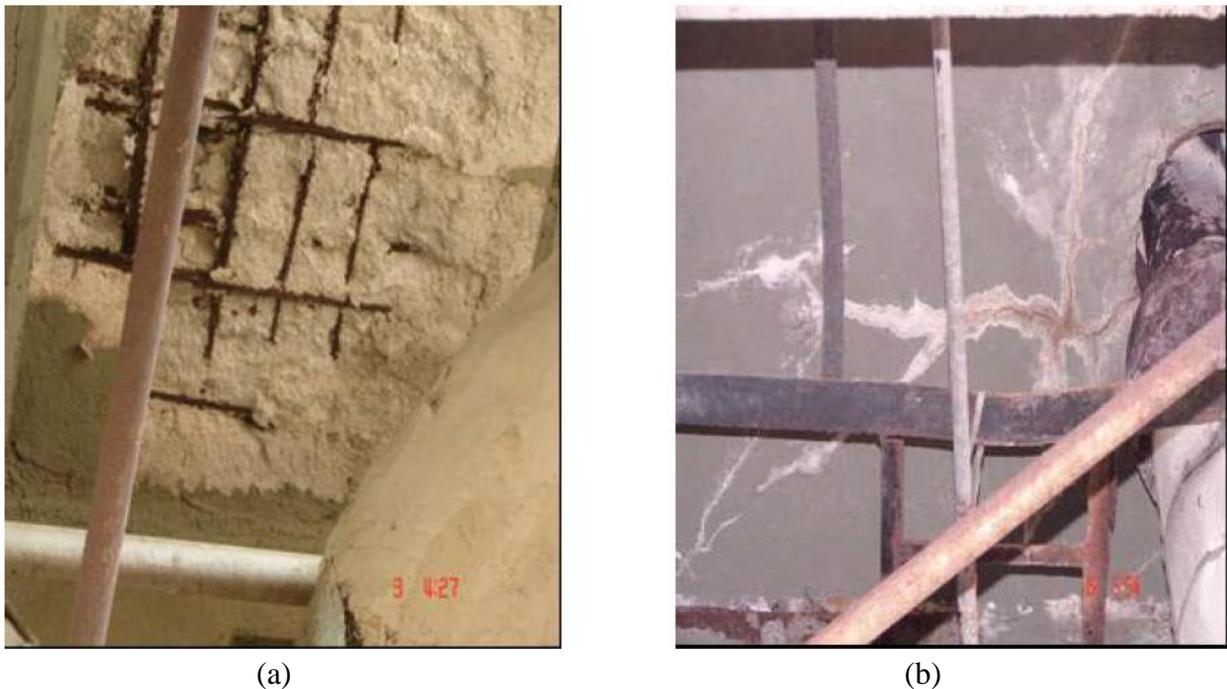
Con respecto a la losa, esta ha mostrado también un incremento importante en su deterioro, desde la primera inspección en el 2002; lo cual, eventualmente, puede comprometer la capacidad portante de la misma. La Figura 8 muestra los daños típicos encontrados en toda la extensión de la losa, representando un 70% de la misma; lo cual ameritó, por motivos de seguridad, la colocación de mallas de acero en su zona inferior y el apuntalamiento de algunas zonas. Esta situación ameritó una evaluación estructural que determinó la finalización de la vida residual de este elemento, comprometiéndola estructuralmente. De aquí que se conciba la sustitución completa de la losa que divide los dos primeros niveles.

Figura 8. Levantamiento fotográfico de la losa a) Delaminación del concreto con acero expuesto, con corrosión severa. b) Agrietamiento de la losa con manchas por lixiviación y percolación del concreto.

6. La losa del primer nivel, reveló severos daños por corrosión que comprometen estructuralmente la misma y la seguridad del personal, requiriendo una inmediata intervención.

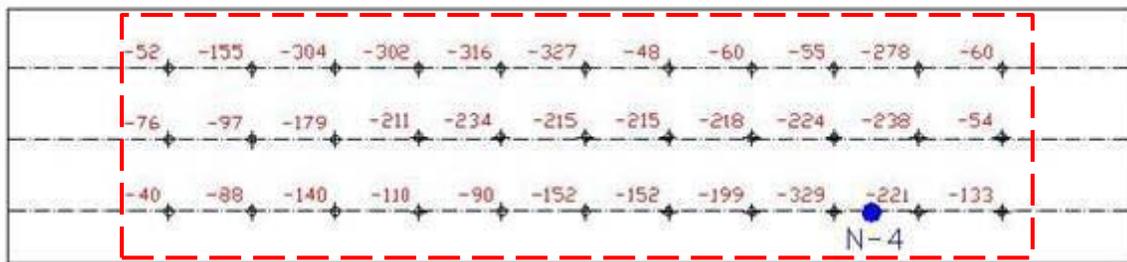
En la Figura 9 se muestra uno de los resultados típicos para una de las vigas parcialmente reparada, donde la evaluación se efectuó sobre la zona reparada; alcanzándose potenciales de hasta -329 mV vs Cu/CuSO₄, lo que indica una alta potencialidad de corrosión del refuerzo (más negativo que -250 mV vs. Cu/CuSO₄), independiente de la cercanía a la zona no reparada. Esto sugiere que la reparación no fue de la calidad requerida para este ambiente de exposición. Adicionalmente, como se muestra en el levantamiento de daños (Figura 10), ya se presentan fisuras, tanto en zonas reparadas como en aquellas que no lo fueron.

Figura 9. Potenciales de corrosión medidos en la zona reparada de una viga secundaria del primer nivel, parcialmente reparada, en la zona demarcada.

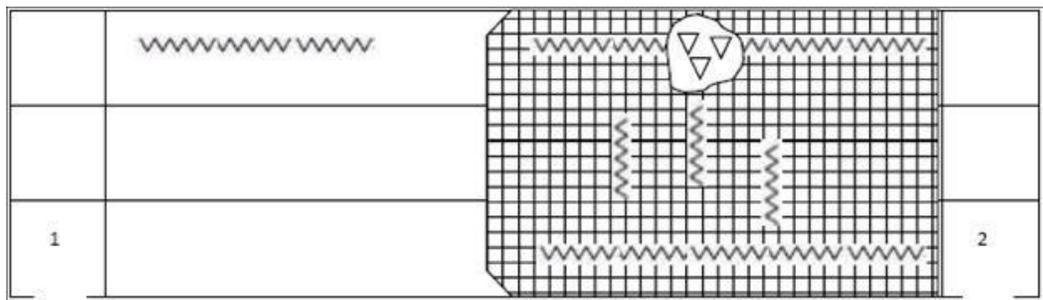
Figura 10. Levantamiento de daños de la viga secundaria parcialmente reparada (⊞), indicada en la Figura 9, mostrando fisuras (~~~~) y área lixiviada (Δ)

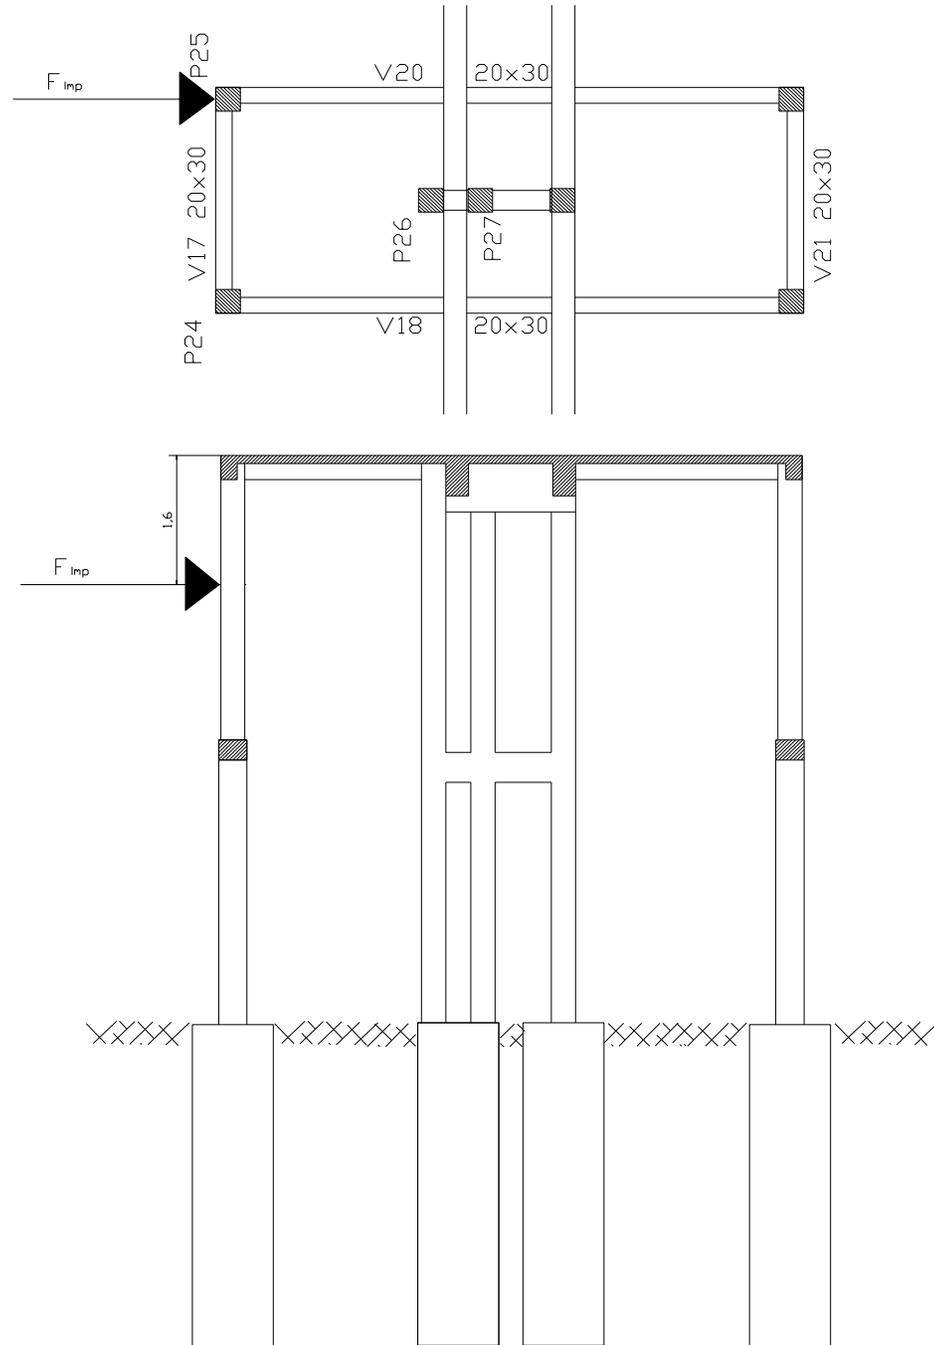
Figura 1. Punto de impacto

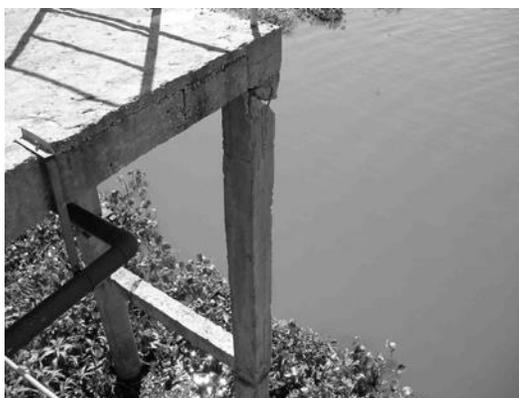
Figura 2. Pilar 25 impactado

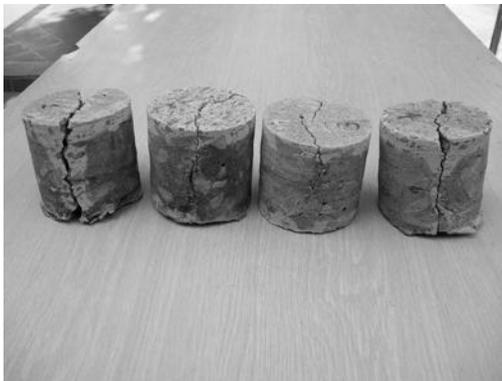
Figura 11. Testigos fisurados
