Revista **ALCONPAT**

Revista Latinoamericana de Control de Calidad, Patología y
Recuperación de la Construcción

Enero – Abril 2013

Determinación de la profundidad de daño en estructuras de hormigón post-incendio

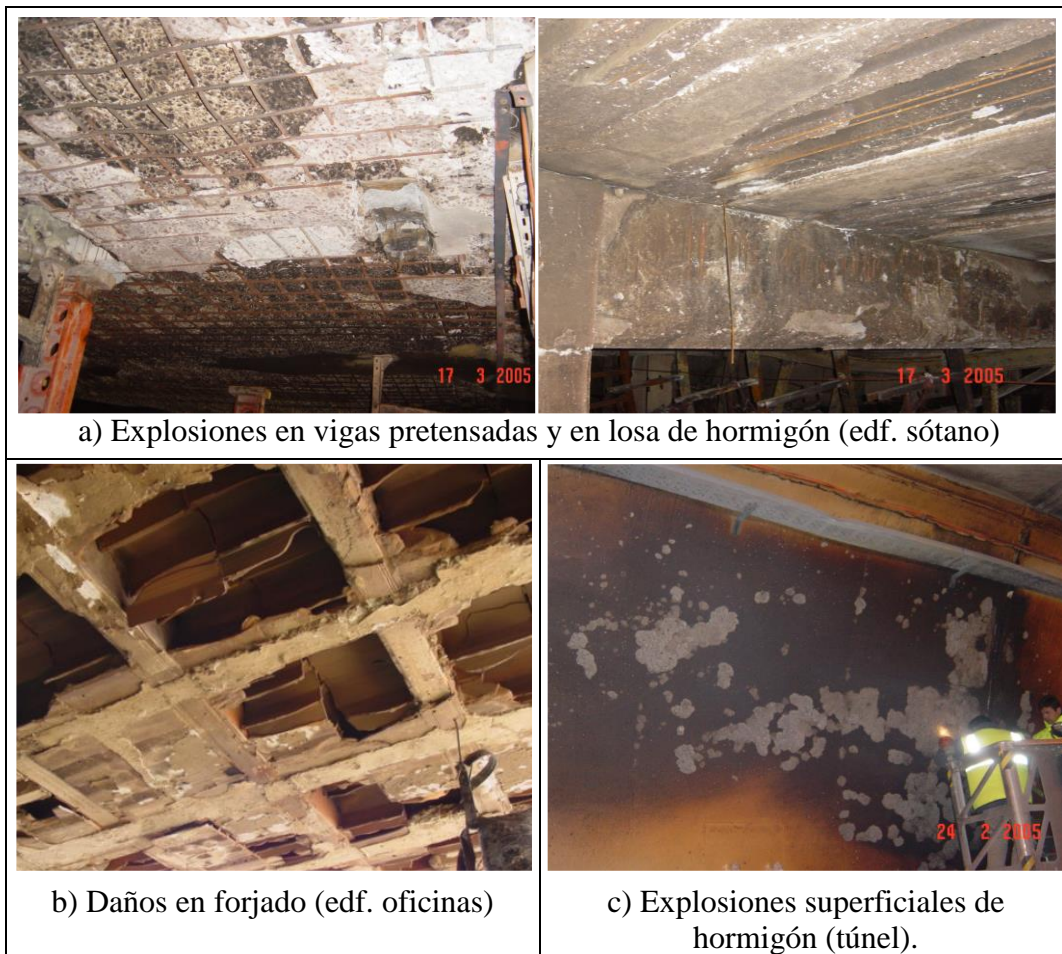
La inspección visual se utilizó para evaluar el daño aparente, por ejemplo, la distribución de las zonas de hormigón que habían sufrido explosión, como las que se muestran en la Figura 1, en vigas y losa del edificio subterráneo, en forjados de edificio de oficinas y en el túnel.

Figura 1. Daños en elementos de hormigón después del incendio.

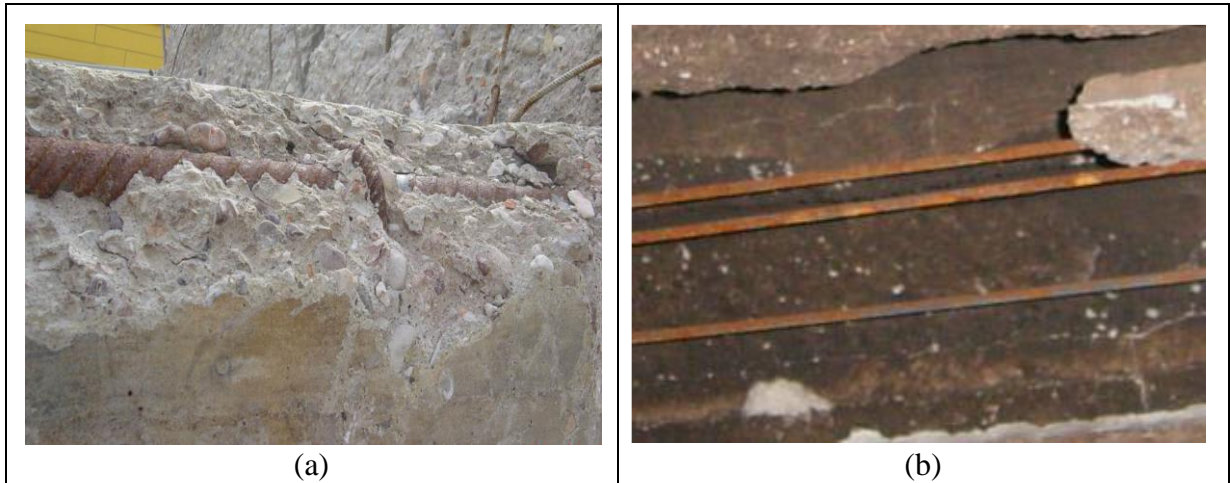
También las esquinas de los pilares y vigas son puntos críticos de explosión, como se muestra en la Figura 2, una de las causas a las que se atribuye este deterioro es que el fuego afecta por dos caras simultáneamente, llegando a producirse tensiones asimétricas, como propone (Jau, 2008), que junto a los procesos de degradación química llevan al fallo del hormigón.

Los elementos de hormigón pretensado, son muy sensibles a los gradientes de temperatura generados durante un incendio y pueden verse sometidos a explosiones que llegan a destruir parcial o totalmente el hormigón e incluso romper los cables pretensados. La explosión se podría desarrollar en varias etapas: una primera fase que lleva al saltado del recubrimiento de hormigón debido a los gradientes térmicos y pérdida del confinamiento comprimido del hormigón que dejaría los cables expuestos directamente al fuego, aumento brusco de la temperatura en el alambre, y rotura de cables debido a la pérdida de ductilidad del acero expuesto a alta temperatura, como se muestra en la Figura 2, indica que la temperatura a nivel de la armadura ha alcanzado valores superiores a 500 ° C.

Figura 2. a) Armadura expuesta en esquina en viga. b) Explosión en vigueta pretensada y acero expuesto tras saltado del recubrimiento.

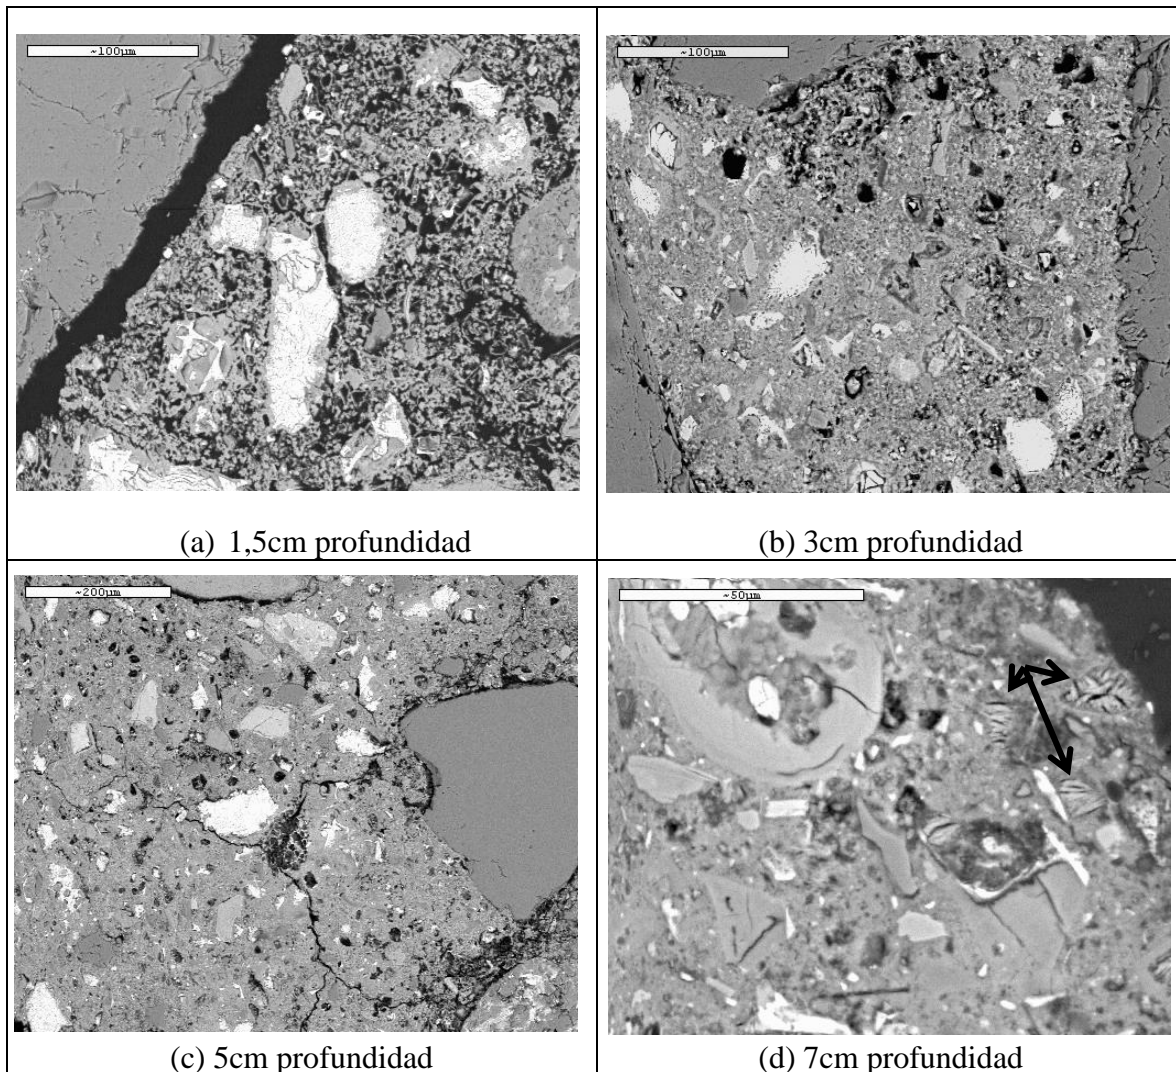
Figura 5. Microscopía de pasta de cemento y áridos alteración debido al fuego.
a) 1,5cm prof, b) 3cm prof, c) 5cm prof, d) 7cm prof.

La microscopía electrónica SEM permite también identificar la degradación de la pasta de cemento y áridos, pérdida de la densidad del material y unión entre la pasta y los áridos que son indicativos de que el hormigón ha estado expuesto a temperaturas superiores a 350 °C, (Figura 5).

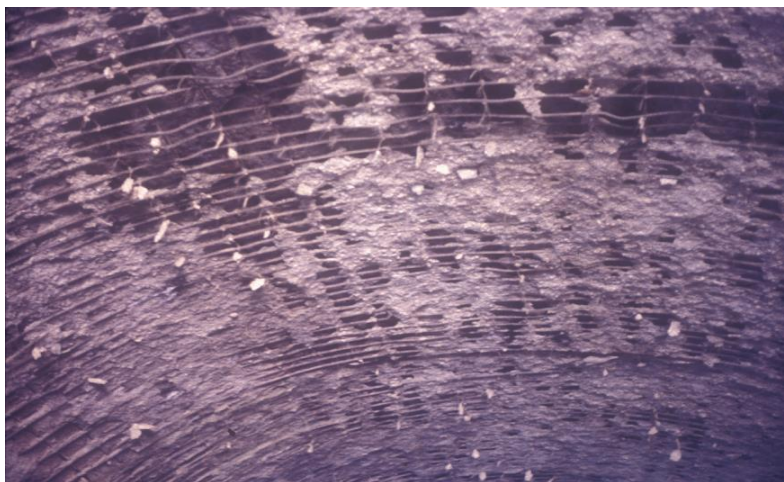
Figura 1. Estrutura de um túnel em betão danificado por um incêndio (Branco, 1998)

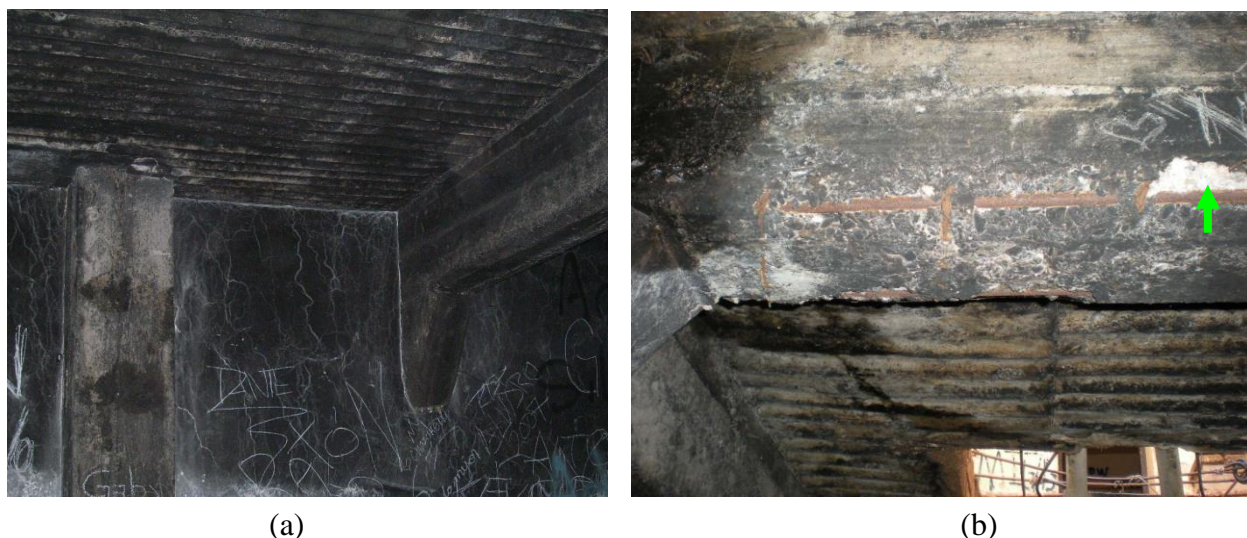
Tomando como fundamento el criterio de mínima intervención en obras de valor patrimonial, se decidió que, en una primera instancia, estas muestras involucraran solamente el recubrimiento de hormigón y en función de los resultados preliminares de la investigación, proceder o no a la extracción de testigos que comprendan todo el espesor de los elementos estructurales. En la Figura 4.b se muestra la zona de donde se extrajo la muestra.

Figura 4. (a) Efectos del incendio en el subsuelo y (b) detalle del estallido del hormigón en viga, indicando con la flecha el lugar de toma de muestra del material para análisis.

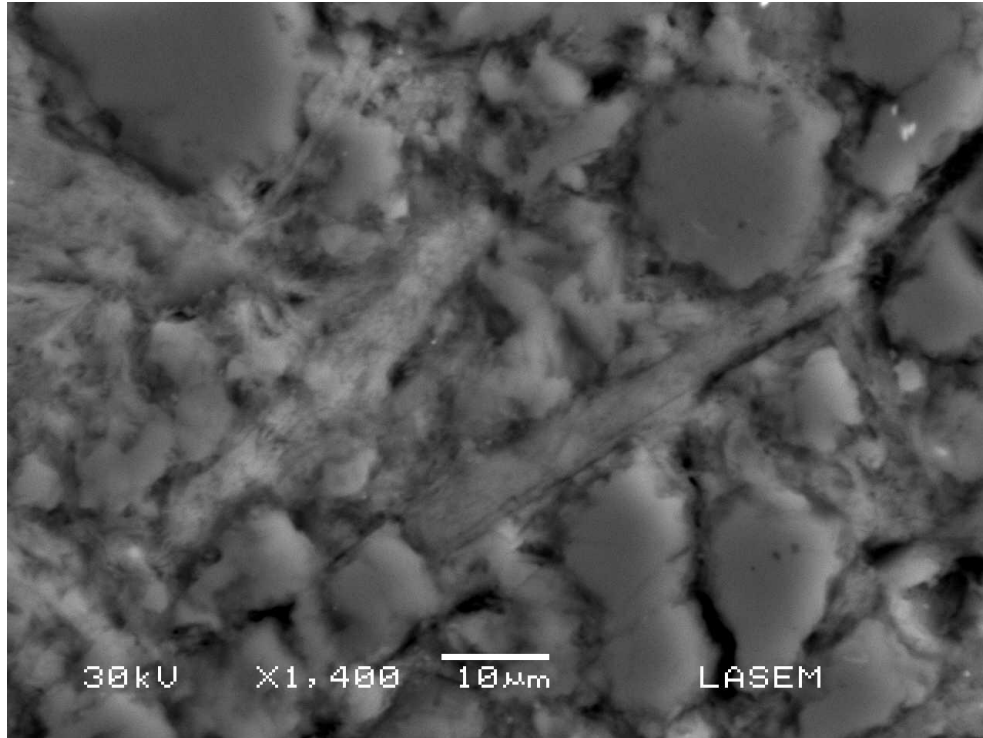
La micrografía de la Figura 7 corresponde al estudio de la cara expuesta al fuego del hormigón de una viga de la estructura (Figura 4.b), observándose cristales deformados y la presencia de vacíos y fisuras que evidencian la acción de elevadas temperaturas sobre la muestra. Como se esperaba, en ninguna de las micrográficas tomadas se pudo identificar la presencia de $\text{Ca}(\text{OH})_2$.

Figura 7. Micrografía SEM de hormigón superficial de viga afectada por el fuego

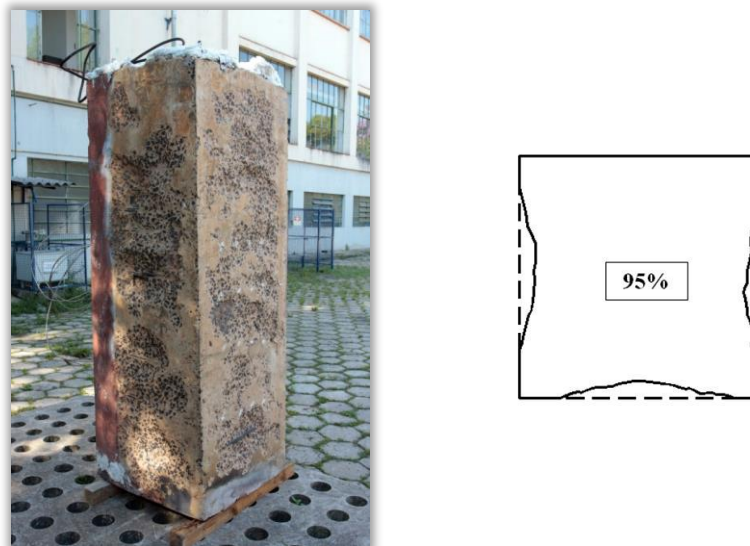
Figure 6. Column integrity and preserved cross section detail, after 180min of standard fire curve.

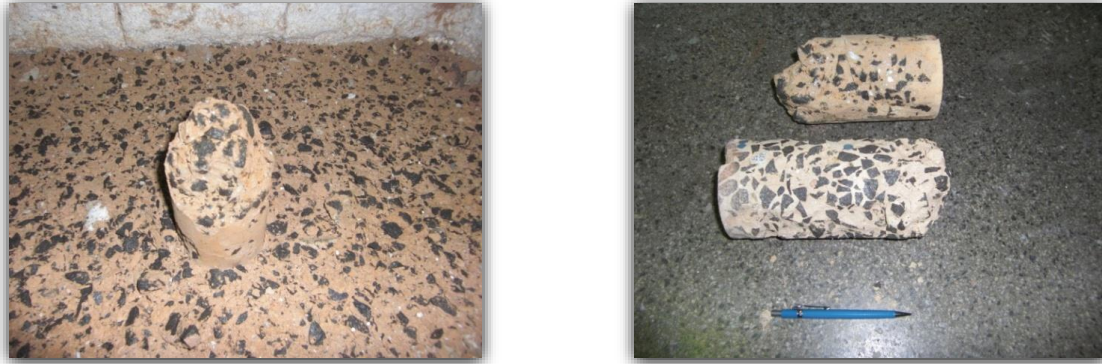
Figure 15. Small cylindrical unreinforced HSCC specimens partially disintegrated after fire testing; they had been placed together with the large prototype column.
