Revista ALCONPAT

Degradação do concreto de uma Estação de Tratamento de Esgoto (ETE) por ácido sulfúrico biogênico

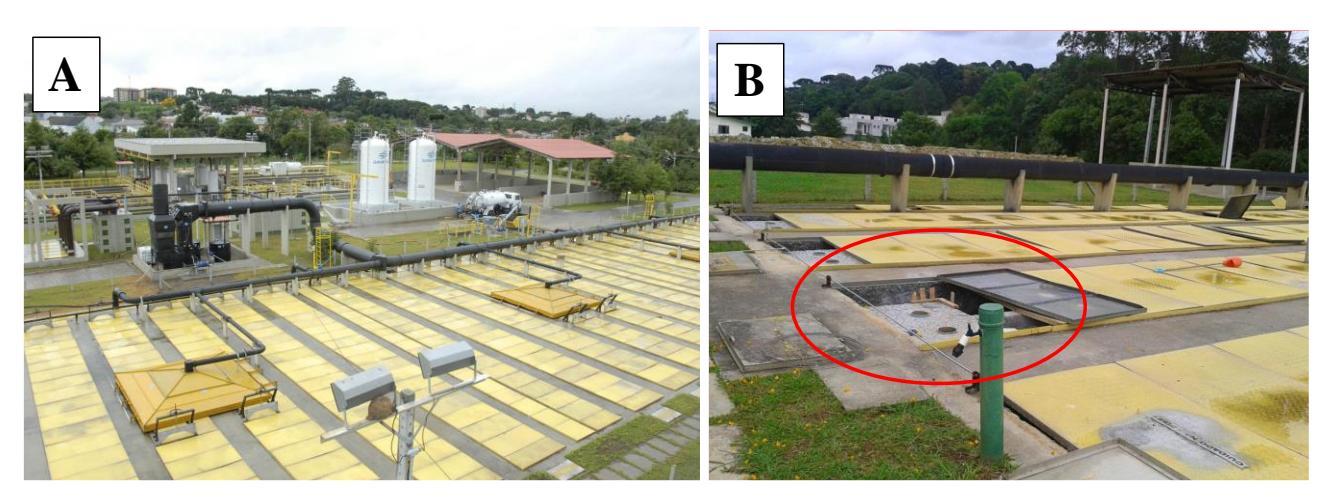
Figura 1. Vista geral da ETE Santa Quitéria (A) e local de retirada de amostras e extração de testemunho da laje (B).

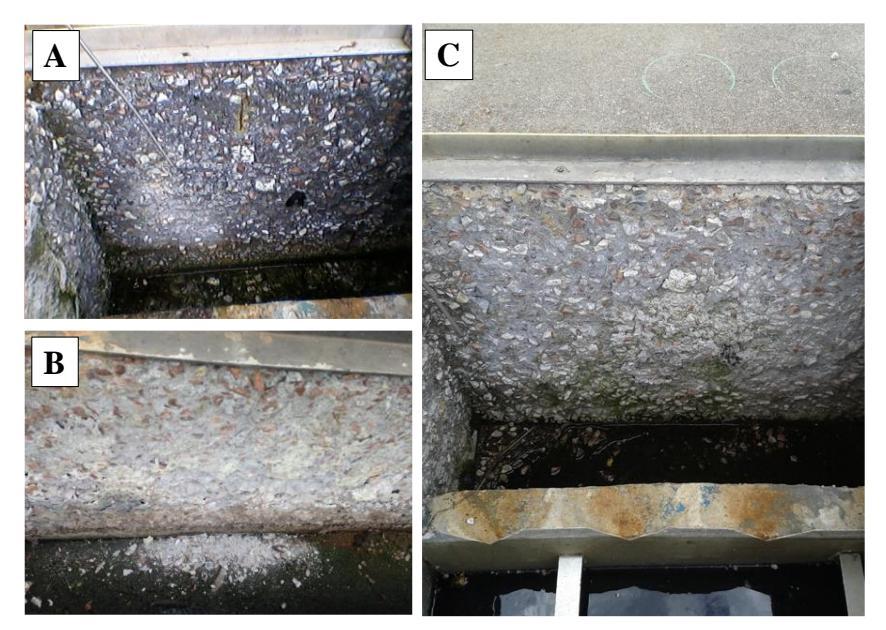
A ETE, em operação a aproximadamente 15 anos, apresenta visível degradação por ataque de ácido sulfúrico biogênico, com a superfície das paredes laterais do reator apresentando-se altamente friáveis e, na laje de cobertura, degradação menos acentuada. A Figura 2 (A, B e C) apresenta detalhes das paredes laterais do reator UASB, com destaque para a imagem "B", referente a um local onde foi possível observar a friabilidade do concreto ao ser friccionado manualmente. Na parte inferior desta imagem é possível observar o pó de concreto resultado de uma simples fricção manual, sendo uma evidência da fácil desagregação do material provocada pelo mecanismo de degradação próprio deste ambiente.

Figura 2. Detalhes da degradação do concreto das paredes laterais do reator UASB.

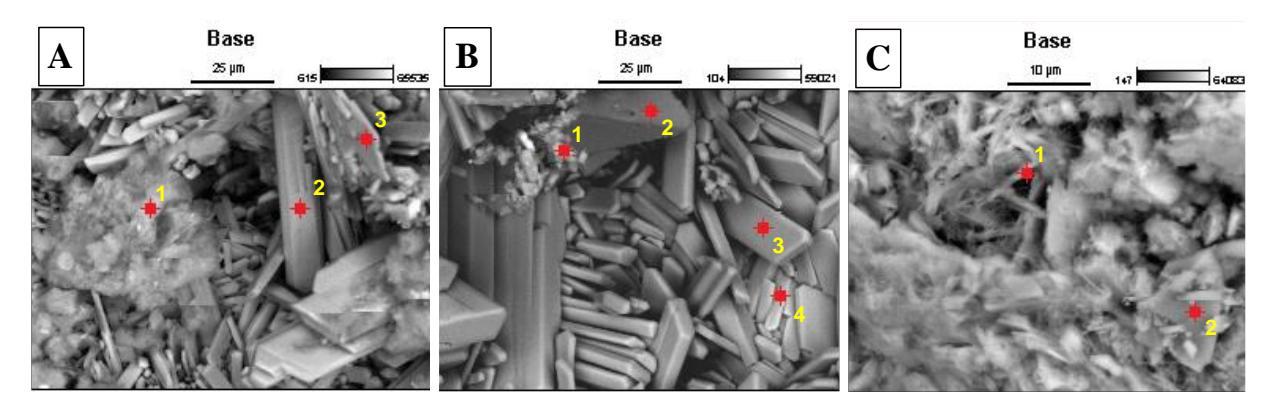
Figura 6. Microscopia eletrônica de varredura (SEM) e pontos de análise por sistema de energia dispersiva (EDS) da parede do reator UASB (A), do topo do testemunho de concreto extraído da laje de cobertura (B) e de camada interna do concreto do testemunho (C).

A morfologia retangular dos cristais apresentados na Figura 6(A) e 6(B) caracterizam a gipsita, evidenciado a sua formação tanto na parede do reator UASB quanto no topo do testemunho. Na Figura 6(A), referente à parede do reator, há a presença de composto com estrutura não definida, representada pelo ponto 1. Os pontos 2 e 3 referem-se à gipsita. A Figura 7 apresenta os gráficos de EDS dos pontos em destaque na Figura 6(A).

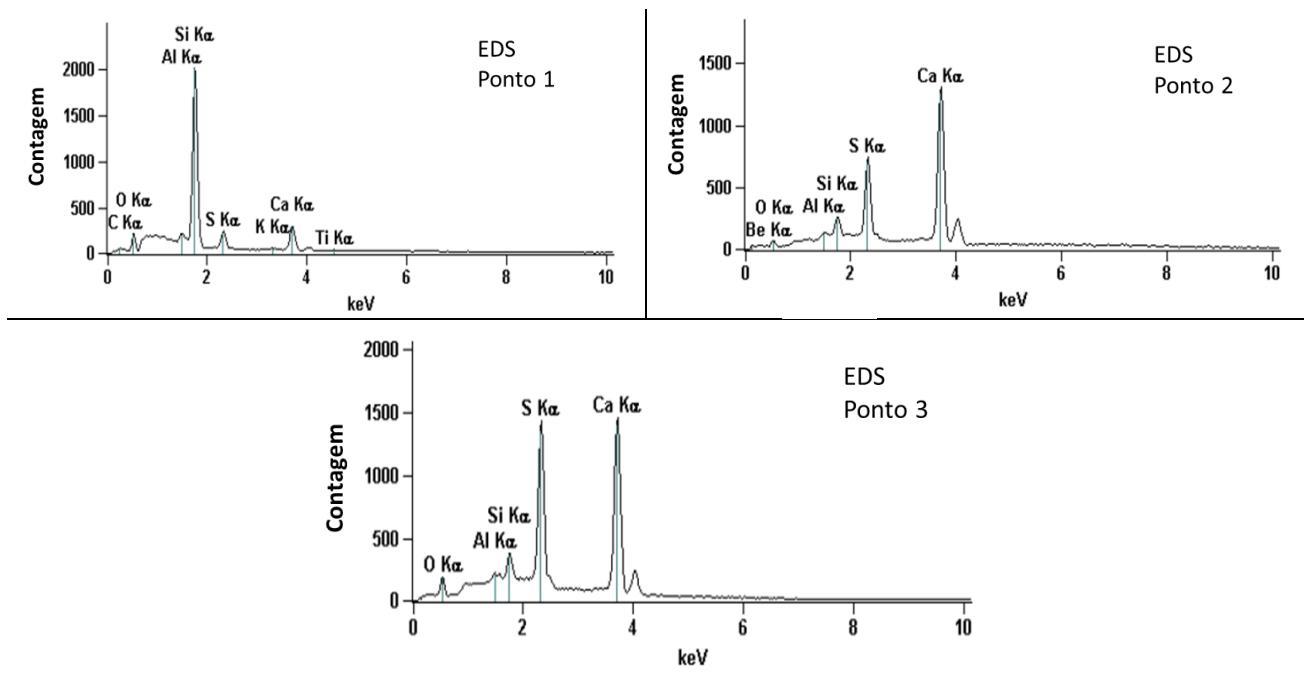
Figura 7. Pontos de análise por sistema de energia dispersiva (EDS) da parede do reator UASB, conforme pontos destacados na Figura 6(A).

O ponto 1, apresentado na Figura 7, evidencia a presença, principalmente de sílica, com resquícios de cálcio, enxofre e oxigênio. Assim sendo, é bem provável que a estrutura sem forma definida caracteriza o gel de sílica (Si(OH)4), oriundo da decomposição do C-S-H, sobreposto com fragmentos de gipsita. Os pontos 2 e 3 caracterizam-se pela presença de cálcio e enxofre, constituintes da gipsita. A Figura 8 apresenta os elementos constituintes dos cristais apresentados na Figura 6(B), referente ao topo do testemunho de concreto extraído da laje de cobertura do reator UASB.

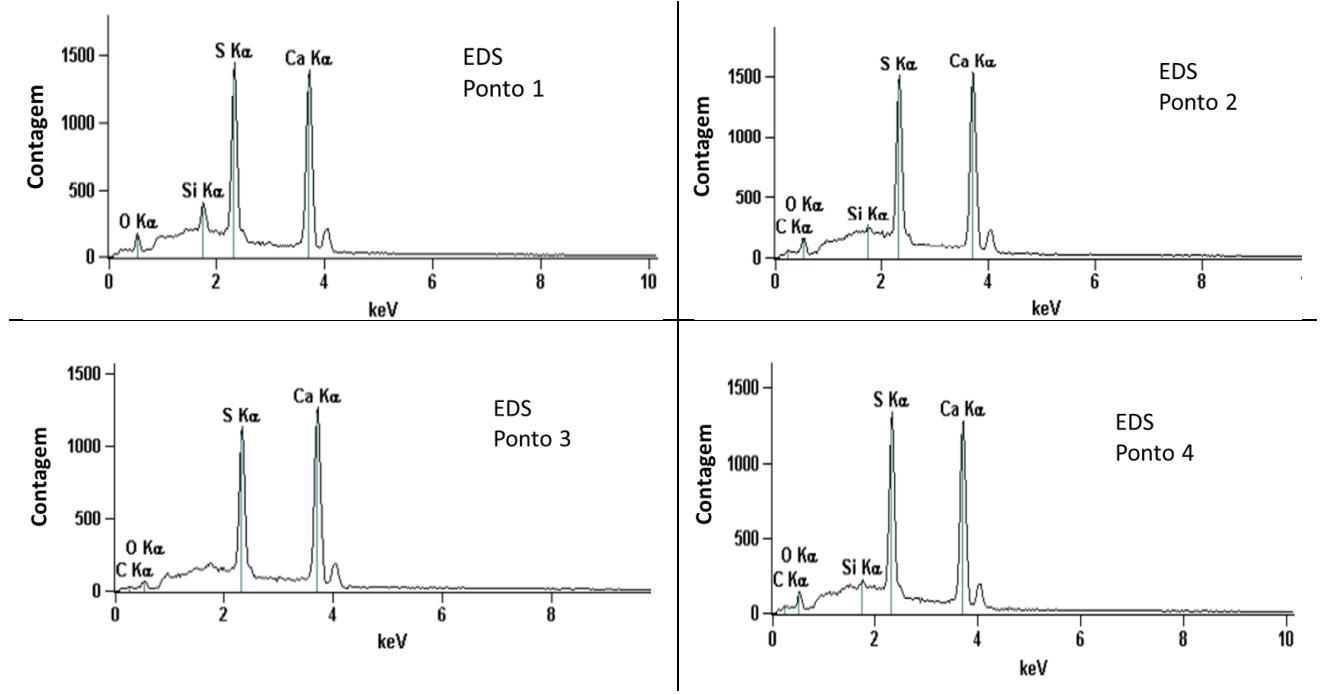
Figura 8. Pontos de análise por sistema de energia dispersiva (EDS) do topo do testemunho de concreto extraído da laje de cobertura do reator, conforme pontos destacados na Figura 6(B).

O ponto 1 da Figura 8 destaca a presença de cálcio e enxofre, característicos da gipsita, e também de sílica e oxigênio, o que caracteriza a deposição de gel de sílica sobre a gipsita. Os pontos 2, 3 e 4, da mesma figura, constituídos de cálcio e enxofre, indicam a formação de gipsita.

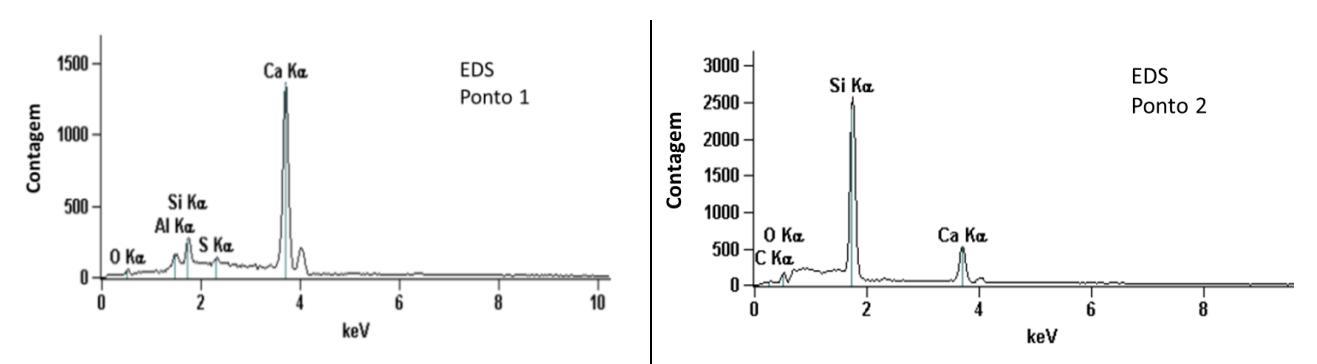
Figura 9. Pontos de análise por sistema de energia dispersiva (EDS) de camada interna do concreto do testemunho, conforme pontos destacados na Figura 6(C).

O ponto 1, constituído de cálcio e sílica, com a presença de alumina, caracteriza o C-S-H contendo alumínio, ou seja, sílico-aluminato de cálcio hidratado. Já o ponto 2, indica a presença de sílica, com indícios de cálcio. A morfologia desta estrutura é característica do quartzo, indicando ser um grão de agregado miúdo constituinte da argamassa do concreto.

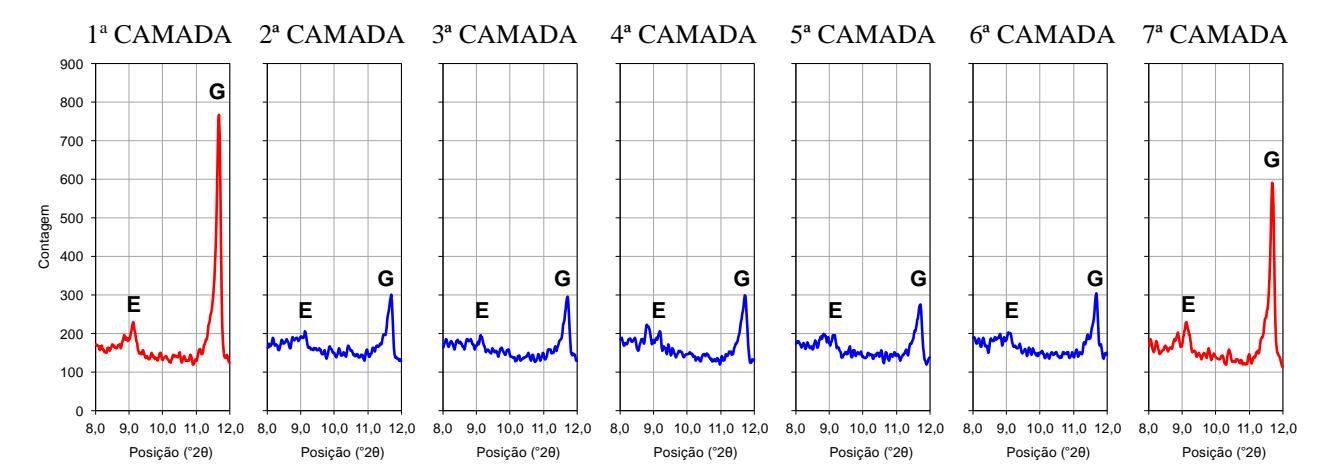
Porém, a região de maior interesse dos difratogramas para a identificação dos compostos formados pelo ataque por ácido sulfúrico biogênico está compreendida entre 8° e 12° 20, pois neste intervalo estão contidos os picos de maior intensidade da etringita (9,1° 20) e da gipsita (11,6° 20). Por este motivo, foi elaborada a Figura 10 com o destaque para esta região dos difratogramas referentes à presença de etringita e gipsita nas diferentes camadas de concreto do testemunho. É evidente que há gipsita ao longo de todo o perfil do concreto, resultado da difusão do ácido sulfúrico biogênico produzido na superfície do concreto pelas bactérias oxidantes. A difração de raios-X, uma técnica qualitativa (semi-quantitativa), permite a análise comparativa entre as camadas e, desta forma, verifica-se que na base e no topo do testemunho, há maior teor de etringita e gipsita em relação às camadas internas do concreto. As camadas superficiais apresentam-se friáveis, indicando que a formação destes compostos, de caráter expansivo, resulta em tensões que superam a resistência à tração da matriz hidratada, causando microfissuração e, por fim, a desagregação do material.

Figura 10. Difratogramas das camadas de concreto do testemunho extraído da laje de cobertura do reator UASB, com destaque à região de pico de máxima intensidade da etringita e da gipsita.

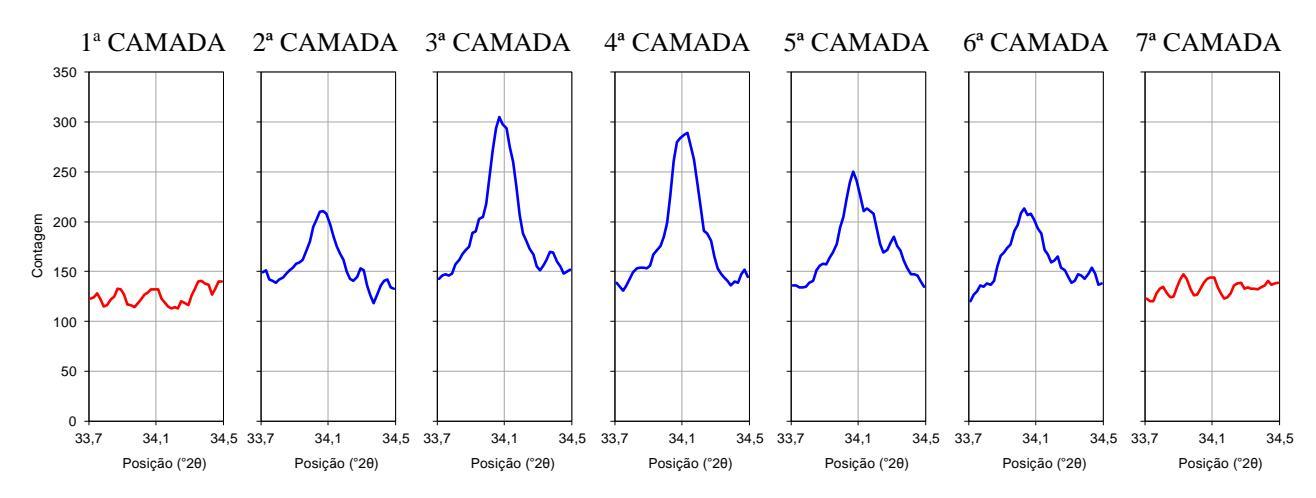
Por este motivo, é apresentada a Figura 11, que representa um destaque dos picos coletados a $34,1^{\circ}$ 2 θ que representa o teor remanescente de portlandita nas diferentes camadas de concreto do testemunho. As camadas superficiais, em contato com o ambiente agressivo, não dispõem de portlandita, tendo em vista o consumo total por carbonatação e ataque ácido, com formação de gipsita como produto final.

A região central do testemunho (3ª e 4ª camadas) contém maior teor remanescente de portlandita, com gradual redução, até o esgotamento na camada superficial. Assim sendo, constata-se que o cobrimento, até a profundidade média de 2,0 cm encontra-se neutralizada, sendo necessário que haja a descalcificação do C-S-H para prover íons cálcio à reação de formação de gipsita através da dissociação do ácido sulfúrico na água dos poros. Vale salientar que a espessura de cobrimento na área examinada é de 2,5 cm, indicando que as asmaduras ainda não estão sendo afetadas pelo mecanismo de degradação em desenvolvimento.

Figura 11. Difratogramas das camadas de concreto do testemunho extraído da laje de cobertura do reator UASB, com destaque à região de pico de máxima intensidade da portlandita.

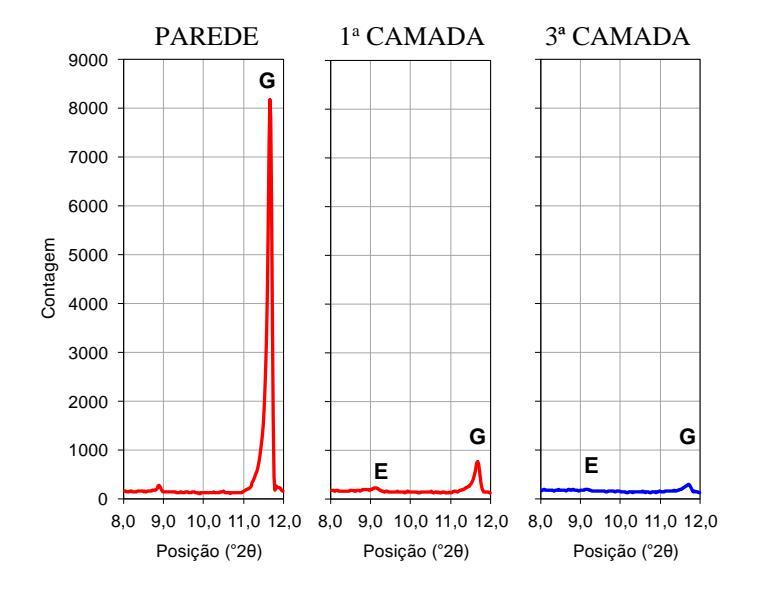
Figura 12. Difratogramas: parede do reator UASB, camada superficial (base) e camada interna do testemunho, com destaque à região de pico de máxima intensidade da etringita e da gipsita.

A análise comparativa entre os difratogramas fazendo destaque no picos coletados entre 8° e 12° 20 (Figura 12), na região de identificação da etringita e da gipsita, referente à parede do reator UASB, à base do testemunho e a uma das camadas internas do concreto, evidencia que a parede do reator contém basicamente gipsita, tornando o material totalmente friável, com destacamento, inclusive do agregado graúdo, conforme foi evidenciado na Figura 2.
