# Revista ALCONPAT

Revista de la Asociación Latinoamericana de Control de Calidad, Patología y Recuperación de la Construcción

## Evaluación de un sistema de refuerzo estructural para un edificio: Un caso de estudio

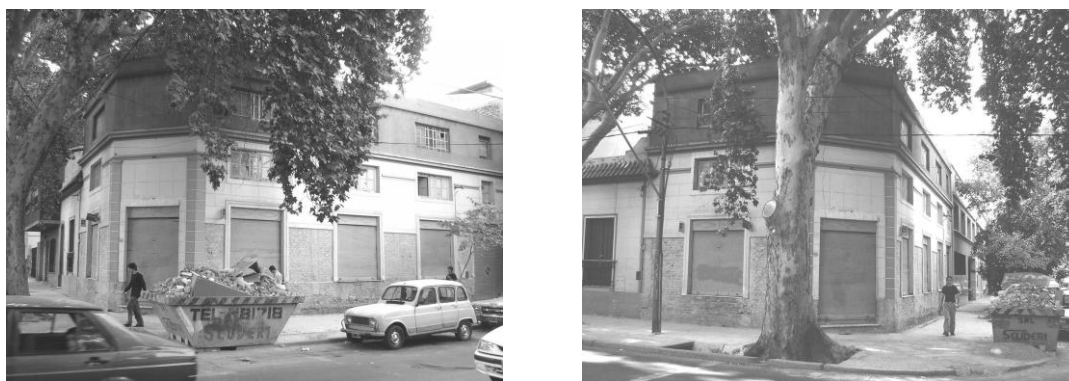
No se encontró documentación que permitiera establecer información acerca del edificio. Sólo se pudo considerar a través del aspecto arquitectónico, que la construcción data aproximadamente de la década de los '50. Figura 1.

Figura 1. Fachada del edificio

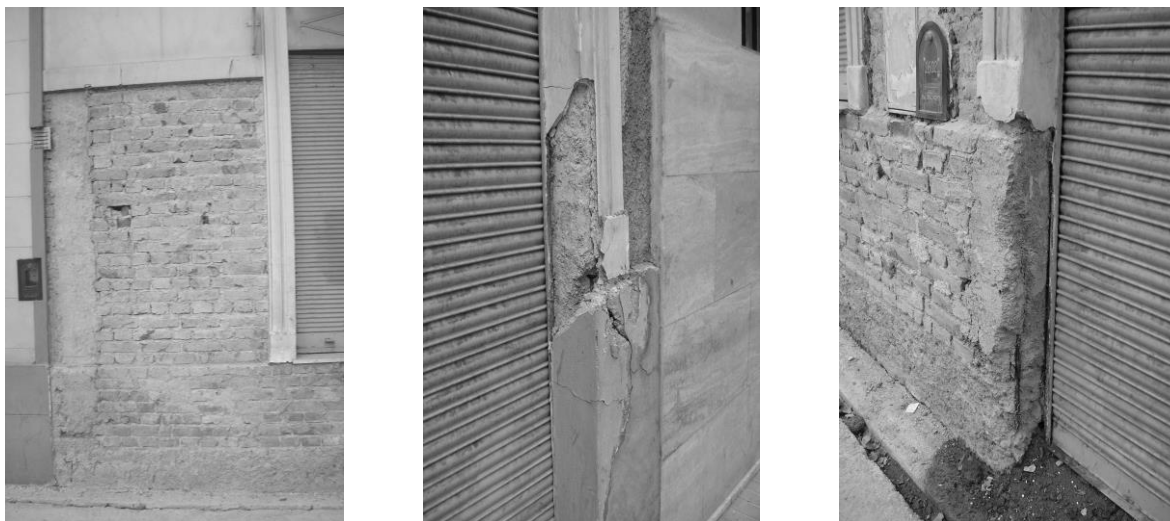
El edificio presenta dos niveles, de dimensiones 7.60x17.30m medidas en planta, con una altura total de aproximadamente 8.00m. Los cerramientos exteriores están constituidos por muros de ladrillo cerámico macizo (ladrillón) de espesor 0.28m. Se observa en estos muros que en algunos casos carecen de encadenado completo debido a la ausencia en uno de sus bordes del encadenado vertical (columna). Asimismo se observa el mal estado de conservación de algunas columnas producto de un avanzado proceso de corrosión del acero. Figura 2.

Figura 2. Falta de columna de borde – Estado de conservación de columnas de borde

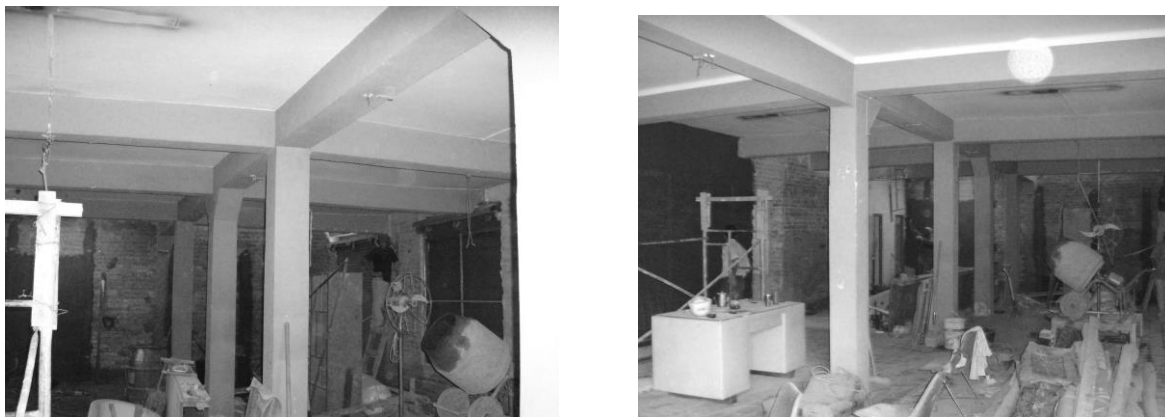
El entrepiso está constituido por losas de hormigón armado de 0.13m de espesor, apoyando a la mitad de su ancho en una viga de hormigón armado. Dicha viga a su vez descansa sobre cuatro columnas de hormigón armado. Figura 3

Figura 3. Losas, vigas y columnas de hormigón armado de planta baja

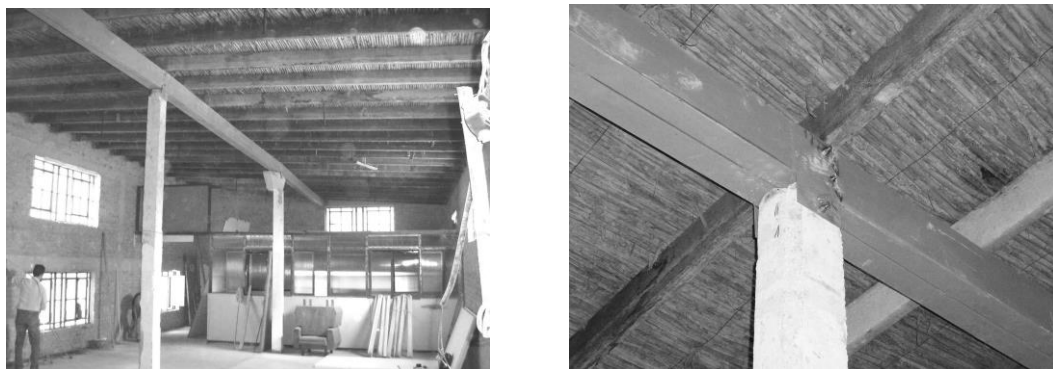
La cubierta de planta alta está constituida por correas de pinotea sobre la que descansan cañas, y sobre estas una capa de barro y nylon con funciones de barrera térmica e hidráulica. A la mitad de su luz las correas apoyan sobre una viga metálica constituida por dos perfiles C de 200mm de altura unidos entre si. Esta viga metálica se apoya sobre dos columnas de hormigón armado ubicadas en el interior de la planta alta. Figura 4.

Figura 4. Columnas de hormigón armado de planta alta - Elementos de cubierta de planta alta

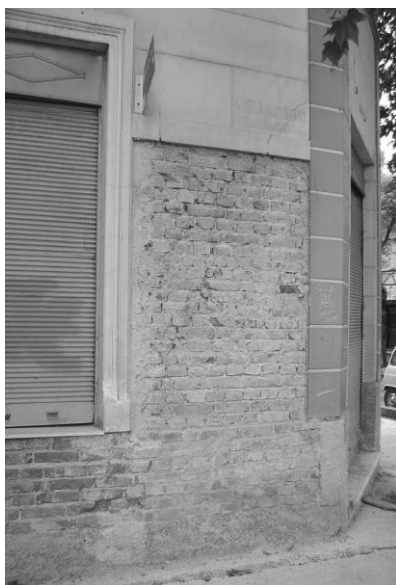
En lo que respecta al sistema sismorresistente de planta baja, el mismo está constituido por muros exteriores vinculados entre sí a través de un diafragma rígido (losas). A la menor dimensión de la planta (ancho) se la denomina dirección x-x, mientras que a la mayor dimensión (largo) dirección y-y. En la dirección x-x se encuentran dos muros ubicados en los extremos opuestos sobre el perímetro de la construcción. Estos muros presentan un encadenamiento completo, pero se observa en uno de ellos una marcada fisuración diagonal que podría deberse a la acción de esfuerzos horizontales. En la dirección y-y, y sobre uno de los lados de la construcción se encuentra un muro de mampostería con encadenado completo. Figura 5

Figura 5. Muro fisurado

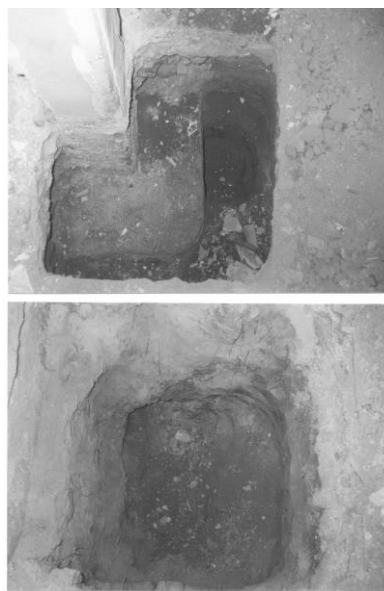
El sistema de fundación de los muros está constituido por una base corrida de hormigón ciclópeo de 0.40m de ancho con una cota de fundación de -0.80m. Las columnas ubicadas en el interior de la construcción presentan bases aisladas de 0.90x0.90m con una cota de fundación de -1.10m. Figura 6.

Figura 6. Fundación de columna
