Revista **ALCONPAT**

Revista Latinoamericana de Control de Calidad, Patología y
Recuperación de la Construcción

Volumen 4

Mayo – Agosto 2014

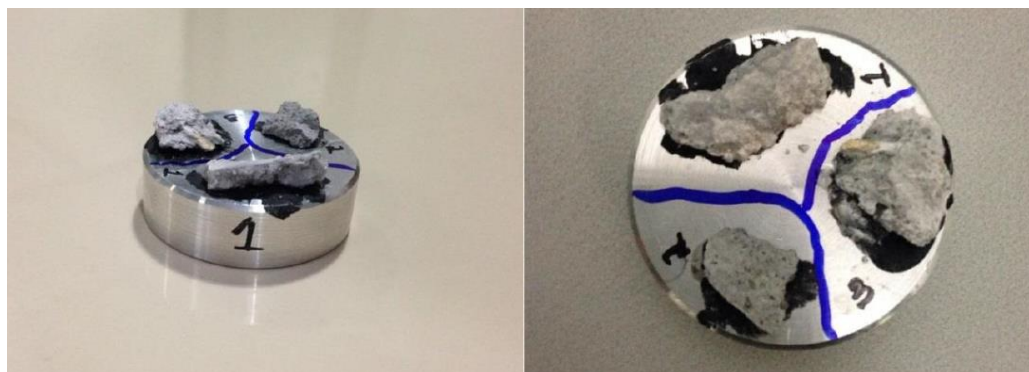
Figura 5. Amostras preparadas para o ensaio de SEM e EDS.

A preparação consistiu em colar as amostras em uma base de metal e numerá-las, como mostra a Figura 5. Não foi necessário metalizar a amostra, pois as imagens geradas estavam com uma resolução suficientemente boa, e, o pico do ouro poderia atrapalhar a leitura do enxofre no EDS.

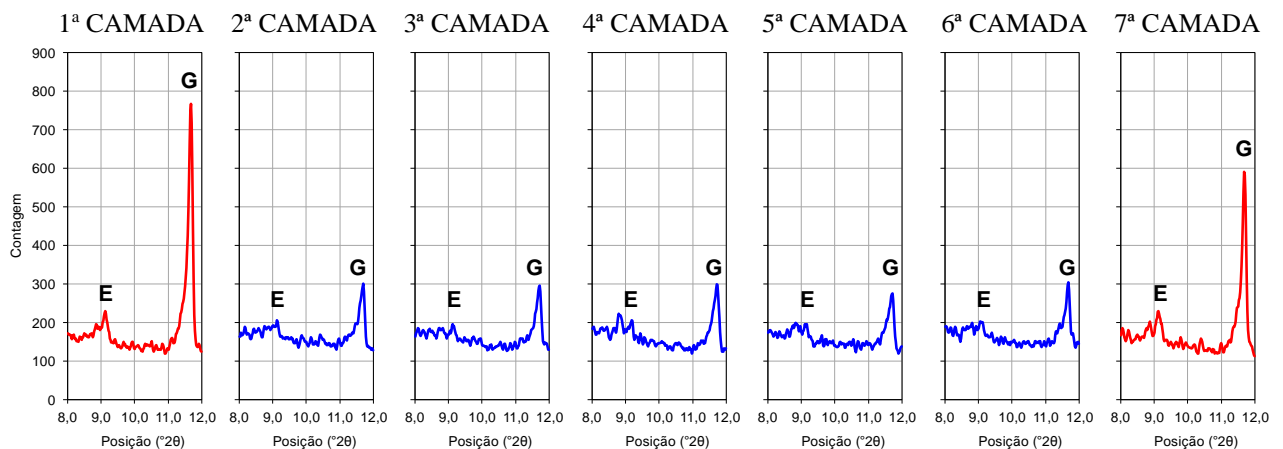
Figura 10. Difratogramas das camadas de concreto do testemunho extraído da laje de cobertura do reator UASB, com destaque à região de pico de máxima intensidade da etringita e da gipsita.

Porém, a região de maior interesse dos difratogramas para a identificação dos compostos formados pelo ataque por ácido sulfúrico biogênico está compreendida entre 8° e $12^\circ 2\theta$, pois neste intervalo estão contidos os picos de maior intensidade da etringita ($9,1^\circ 2\theta$) e da gipsita ($11,6^\circ 2\theta$). Por este motivo, foi elaborada a Figura 10 com o destaque para esta região dos difratogramas referentes à presença de etringita e gipsita nas diferentes camadas de concreto do testemunho. É evidente que há gipsita ao longo de todo o perfil do concreto, resultado da difusão do ácido sulfúrico biogênico produzido na superfície do concreto pelas bactérias oxidantes. A difração de raios-X, uma técnica qualitativa (semi-quantitativa), permite a análise comparativa entre as camadas e, desta forma, verifica-se que na base e no topo do testemunho, há maior teor de etringita e gipsita em relação às camadas internas do concreto. As camadas superficiais apresentam-se friáveis, indicando que a formação destes compostos, de caráter expansivo, resulta em tensões que superam a resistência à tração da matriz hidratada, causando microfissuração e, por fim, a desagregação do material.

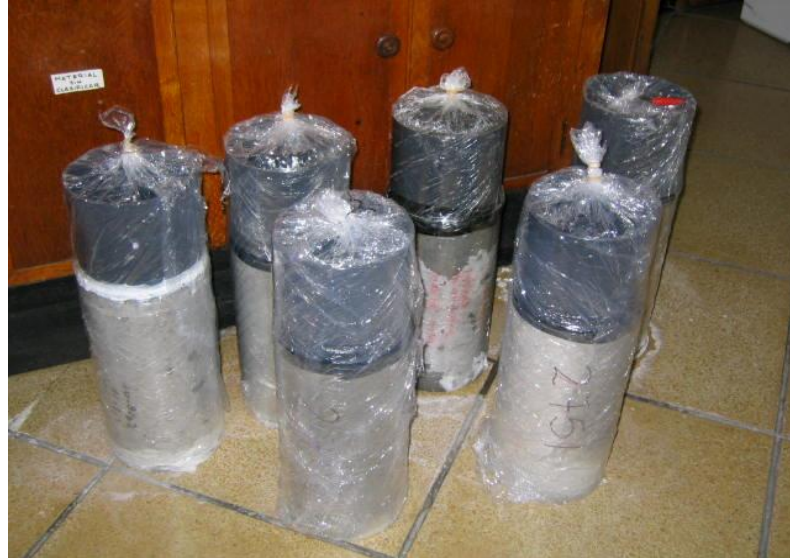
Figura 3. Ensayo natural de difusión de cloruros.

El ensayo se realiza según establece la norma ASTM C1543. Para ello, se coloca un tubo sobre la cara superior de la muestra sellándolo con silicona e introduciendo una disolución de NaCl con una concentración de 30g/l. El conjunto se recubre con una película termoplástica para evitar la evaporación de la disolución y de las paredes laterales de la probeta, según se muestra en la figura 3.

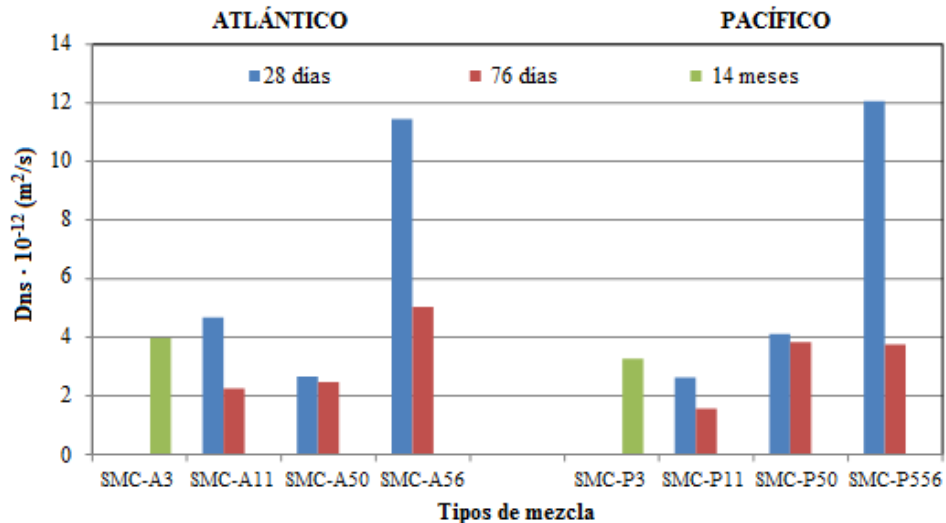
Figura 10. Valores del coeficiente de difusión a 38, 120 días para todas las mezclas menos la A3 y P3 que solo se obtuvieron a 14 meses.

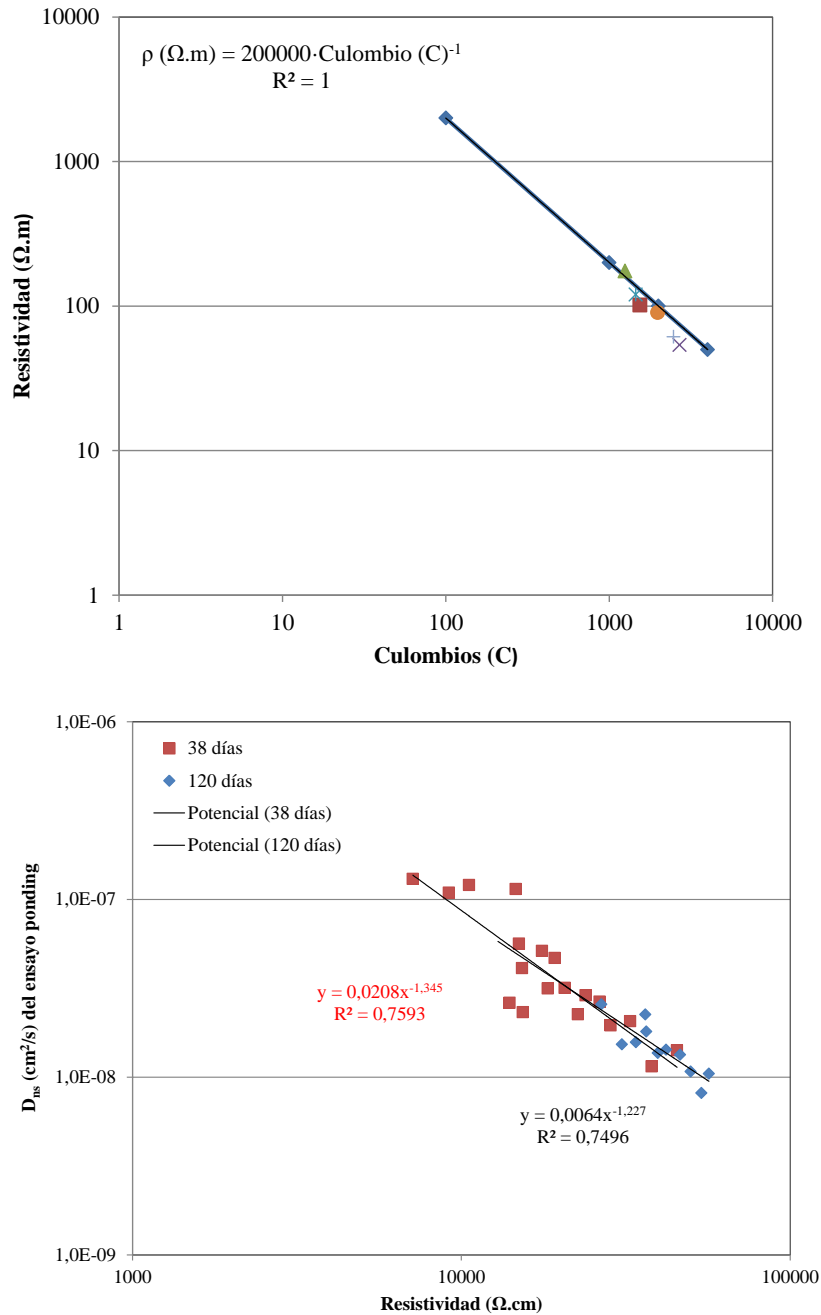
Figura 11. Arriba: relación entre los culombios y al resistividad y abajo: relación entre resistividad y coeficiente de difusión aparente de las mezclas ensayadas a 38 y 120 días.

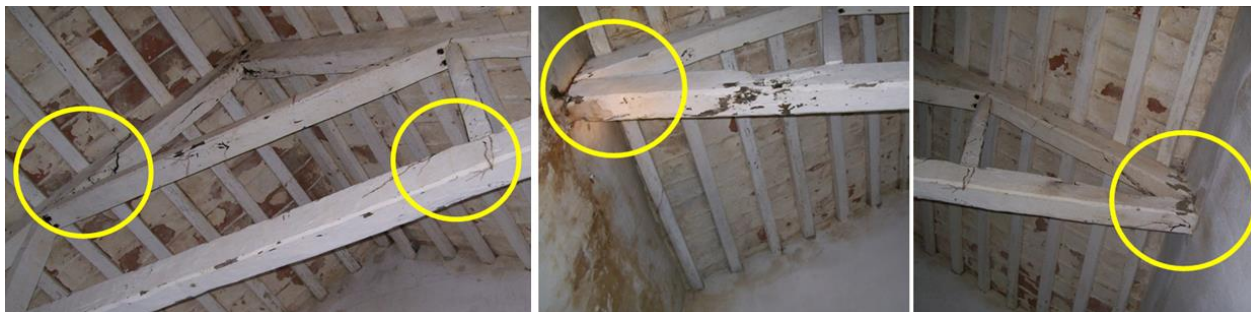
Figura 9. Cabriada. Manifestaciones patológicas relevadas en pares y tirante, y en apoyos

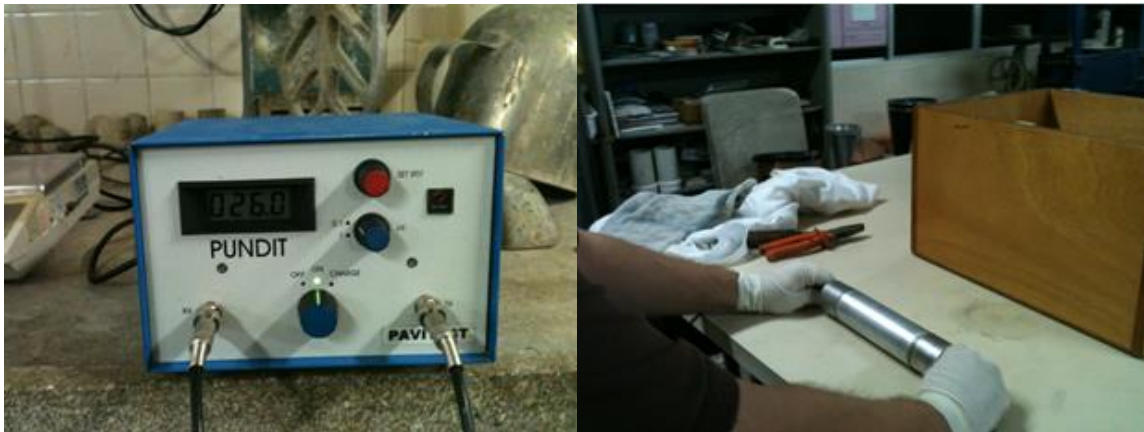
Figuras 3. (A) e (B). Equipamento e calibração PUNDIT (Portable Ultrasonic Non-destructive Digital Indicating tester)

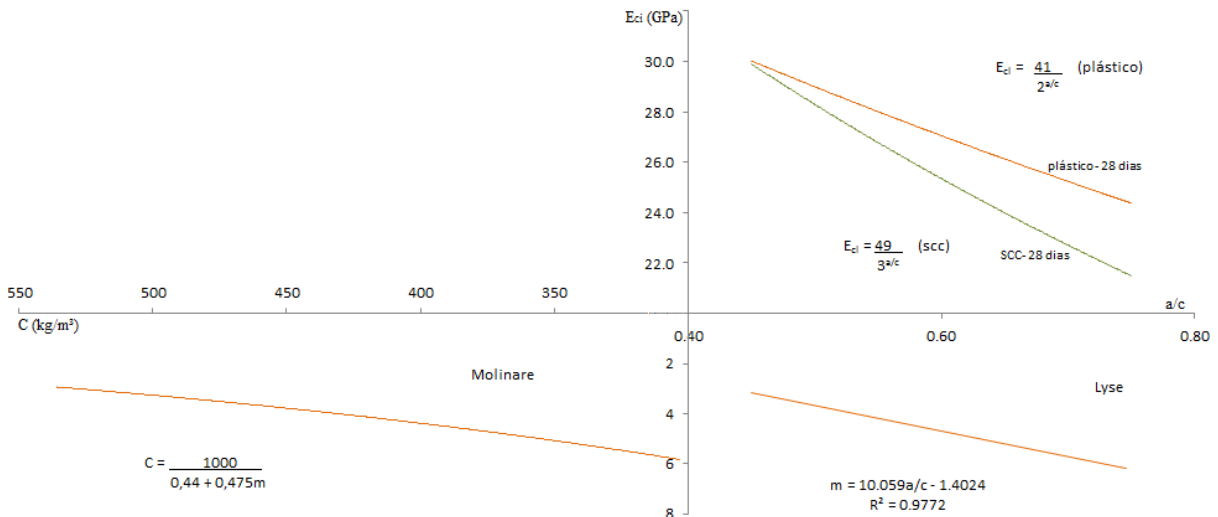
Figura 7. Diagrama de dosagem para Módulo de Elasticidade Estático Tangente Inicial de concreto plástico e auto adensável (abatimento = constante)

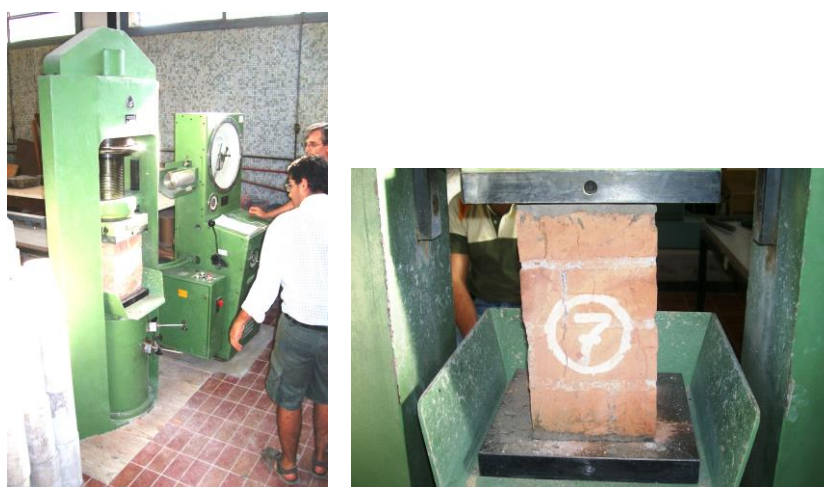
Figura 5. Disposición de la máquina de ensayo a compresión y estado de fisuración de la probeta

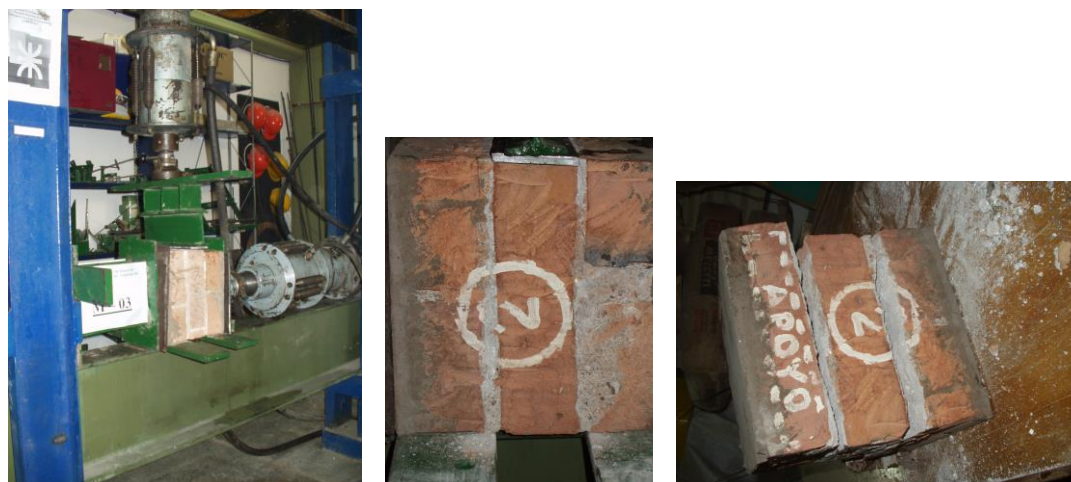
Figura 6. Disposición de los gatos hidráulicos de carga de compresión y corte y los estados de las probetas antes y después del ensayo

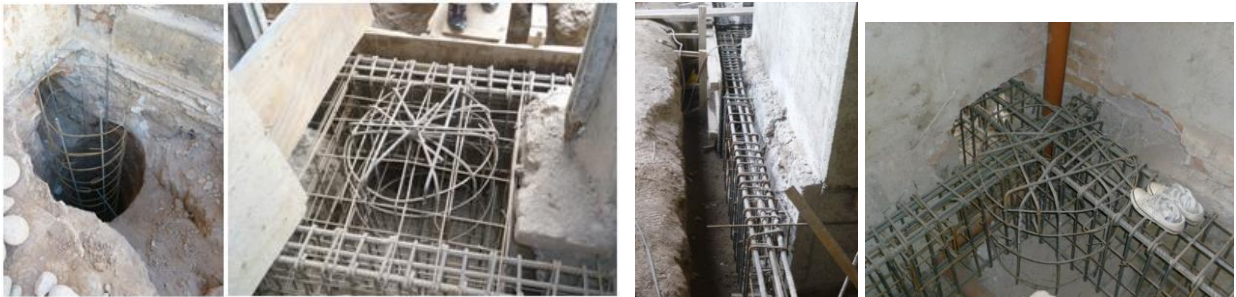
Figura 11. Excavación de pozo, detalle de armado de cabezal, de vigas exteriores al cimiento existente y encuentro de vigas interiores y cabezal de fundación

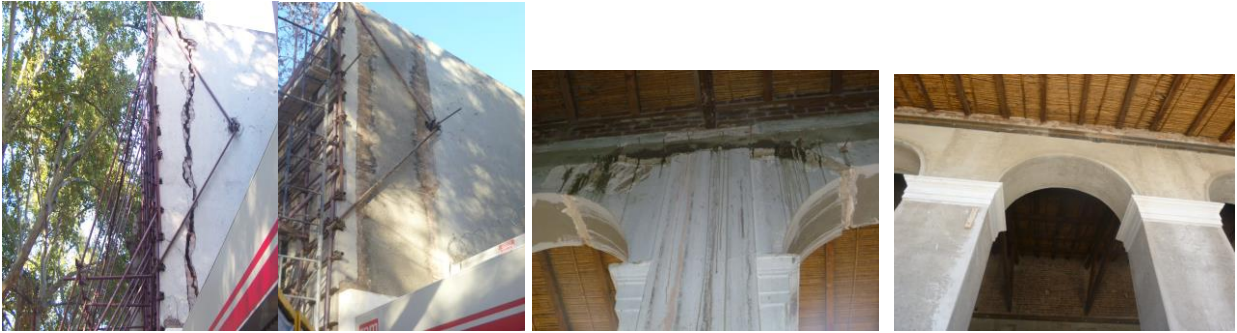
Figura 13. Fachada antes y después de la reparación de la mampostería. Arcos dañados y arcos reparados después de la consolidación

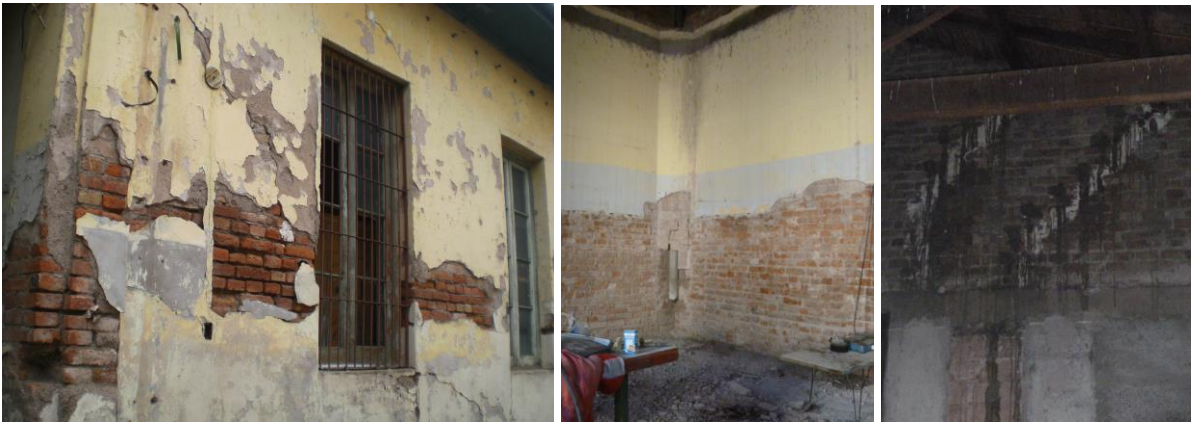
Figura 14. Estado de la mampostería previo a la intervención, estado de la mampostería luego de la recuperación de la cámara de aire y reparación de la mampostería con inyecciones y cosido.
