## Los principios de ICOMOS y las adiciones contemporáneas: como retos para la integridad en el patrimonio colonial de Venezuela.

**Citar como:** Ippolito Ojeda, O. (2026), “*Los principios de ICOMOS y las adiciones contemporáneas: como retos para la integridad en el patrimonio colonial de Venezuela.*”, Revista ALCONPAT, 16 (2), pp. 307 – 328, DOI: <https://doi.org/10.21041/ra.v16i2.1016>

## **ICOMOS principles and contemporary additions: challenges to integrity in Venezuela's colonial heritage.**

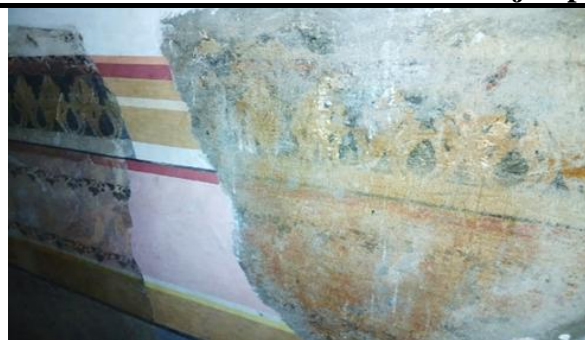
**Tabla 1. Ejemplo de restauración objetiva**

En la pintura mural, las áreas faltantes del fresco original fueron rellenadas solo con las líneas horizontales sin el resto de los ornamentos. A cierta distancia el ojo fusiona el faltante y desaparece visualmente, pero de cerca el trazo de la reintegración es obvio diferenciándolo del original. Se restituye la lectura estética sin caer en la falsificación y respetando la instancia histórica de la pérdida.

Foto del Museo Casa de la Estrella.

Su propósito es eliminar la subjetividad histórica y el capricho estilístico del restaurador, basando todas las decisiones en el análisis científico, histórico y técnico de la obra, el marco teórico más influyente para esta aproximación es la Teoría de la Restauración de (Brandi Casare, 1963) quien establece que la restauración es el “momento metodológico del reconocimiento de la obra de arte, en su consistencia física y en su doble polaridad estética e histórica” (p.13). Ver tabla 1.

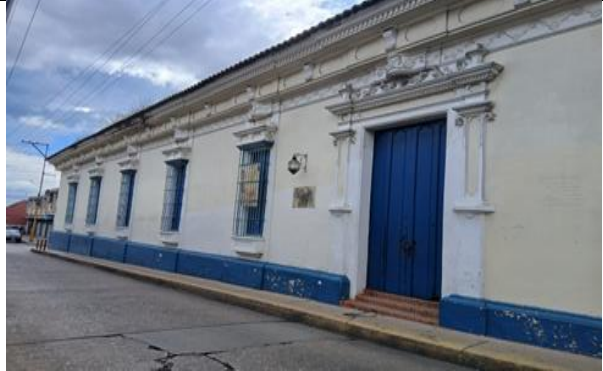
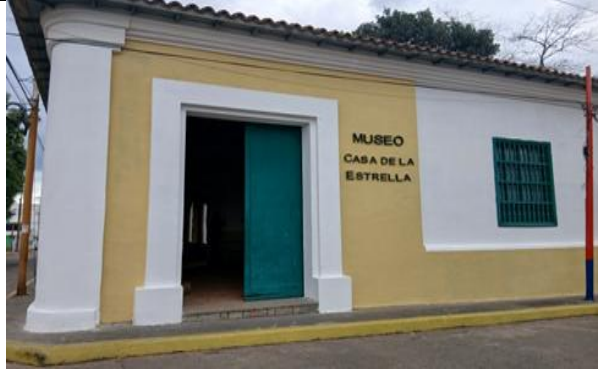
Tabla 4. Resumen de datos históricos.

Museo de antropología e historia	Museo casa de la estrella
<p>Es una edificación de origen colonial que data de 1776 y se encuentra en el centro histórico de Valencia. Su dueño fue el coronel de caballería español Ramón Ibarrolaburu. Es una de las edificaciones con mayor tradición de la ciudad, actualmente, el museo funciona como sede de la Fundación Lisandro Alvarado, exhibiendo piezas que conforman la más importante colección antropológica del centro del país. En 1960, es declarada Monumento Histórico Nacional, y en 1964 es puesta bajo la custodia de Henriqueta Peñalver, con el objeto de servir de sede al Instituto de Antropología e Historia de Carabobo, el museo se inaugura con la celebración del sesquicentenario de la batalla de Carabobo, en 1971.</p>	<p>Es una edificación de origen colonial que data de 1664 y se encuentra en el centro histórico de Valencia. Fue construida por los españoles para el funcionamiento del Hospital San Antonio de Padua. Es una de las casas más antiguas de la ciudad, la cual posee un inmenso valor histórico para la ciudad y para el país por los diversos eventos en los que estuvo inmersa y las distintas modalidades que ha asumido. En 1980, es declarada Monumento Histórico Nacional según Gaceta Oficial N° 31.930. Actualmente funciona como un museo y biblioteca donde se exhiben objetos importantes de distintas épocas de su historia, en donde se realizan ocasionalmente exposiciones y eventos culturales variados.</p>

donde las estructuras se mantienen fieles a su historia arquitectónica colonial original gracias a la restauración objetiva. Se pueden mencionar como ejemplos: la casa Celis (también conocida como el museo de antropología e historia) y la casa de la estrella (también conocida como el museo casa de la estrella). Ambas edificaciones poseen declaraciones patrimoniales y se encuentran ubicadas en la ciudad de Valencia, del Estado Carabobo, a continuación, se presenta un resumen con los datos históricos más representativos. Ver tabla 4.

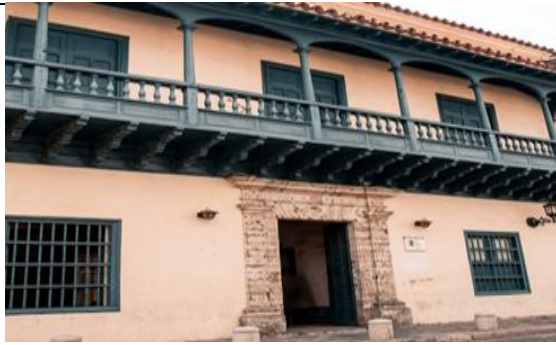
<p><b>Estimación cercana a 1915</b> Ilustración por: Galeaxxo Bentivoglio</p>	<p><b>Año 1974</b> Fotografía por: José Gregorio (Jgurbidesign)</p>

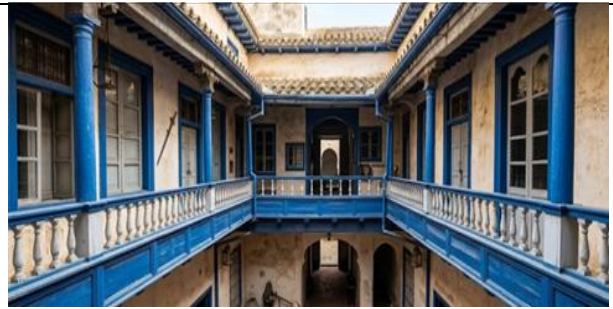
**Año 1976**

Fotografía por: León André y Del Valle Carmen (2020). Fundación Lisandro A.

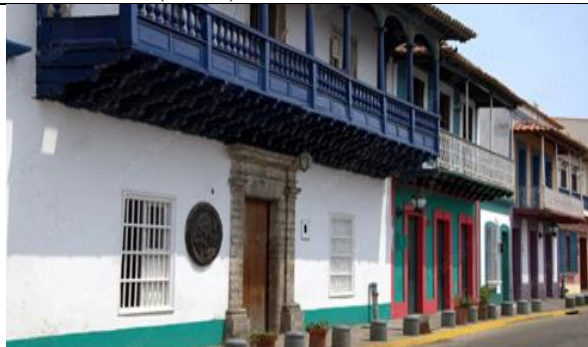
**Estimación cercana a 1990**

Fotografía por: Autor desconocido

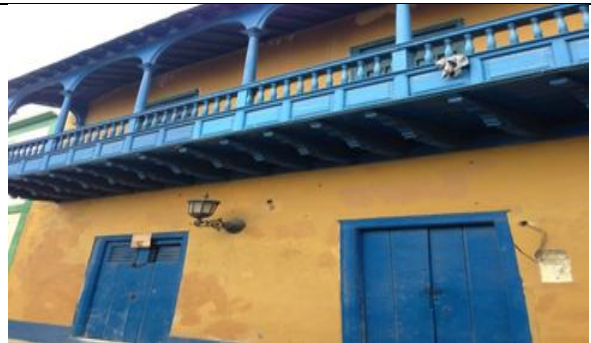
**Estimación cercana al 2000**

Fotografía por: Don Perucho (Blog personal)

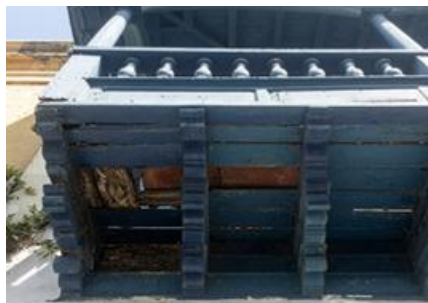
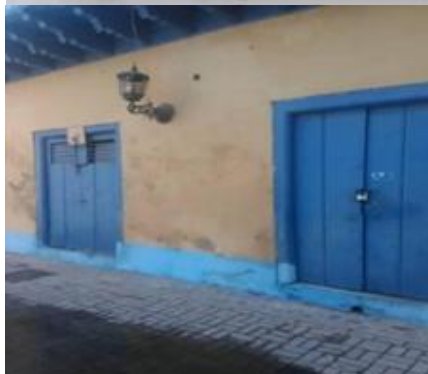
**Año 2020**

Fotografía por: Pérez Carlos (Blog personal)

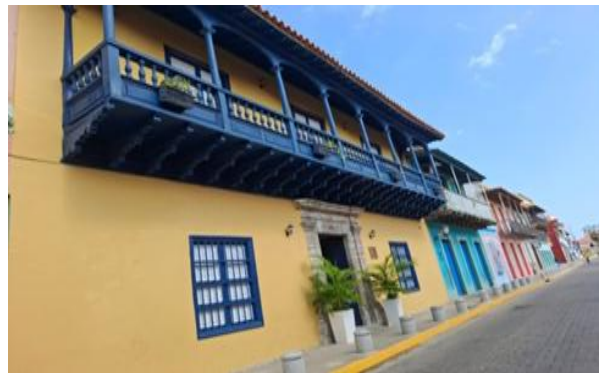
**Año 2021**

- Deterioro evidenciado:** sufrió un período de deterioro debido a la falta de mantenimiento y el cambio de propiedad entre entes gubernamentales, una situación denunciada por la Academia de la Historia del Estado Carabobo. Información sustentada en los archivos del periódico El Carabobeño, en la edición del 28 de junio de 2021.

Fotografía por: Rojas Beatriz (2021).  
Periódico El Carabobeño
