## Os princípios do ICOMOS e as adições contemporâneas: desafios para a integridade no patrimônio colonial da Venezuela.

## **ICOMOS principles and contemporary additions: challenges to integrity in Venezuela's colonial heritage.**

A presente pesquisa enquadra-se em uma abordagem qualitativa, de tipo descritivo-analítico, avaliando um projeto de restauração no estado de Carabobo, Venezuela. A pesquisa estrutura-se em três fases: uma revisão documental e teórica, uma análise de contraste prático e uma perspectiva institucional, avaliando as intervenções realizadas à luz dos princípios e doutrinas do ICOMOS. O caso de análise corresponde ao Museu de Puerto Cabello, conhecido antes de 2023 como Casa Herrera, em Puerto Cabello, construído em 1790. Trata-se de uma edificação colonial de caráter civil, declarada Monumento Histórico Nacional da Venezuela em 2005, com a promulgação da Gazeta Oficial nº 38.234.

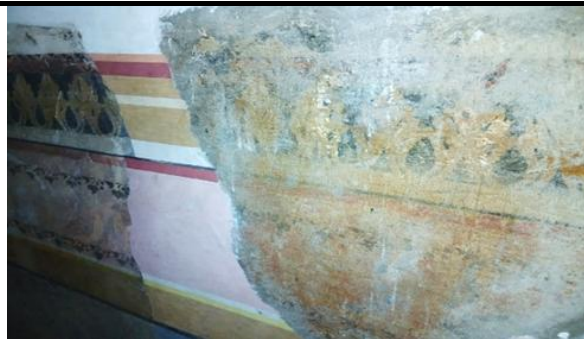
Tabela 1. Exemplo de restauração objetiva

Na pintura mural, as áreas faltantes do afresco original foram preenchidas apenas com linhas horizontais, sem o restante dos ornamentos. A certa distância, o olho integra a lacuna e ela desaparece visualmente; de perto, porém, o traço da reintegração é evidente, diferenciando-se do original. Restitui-se a leitura estética sem incorrer em falsificação e respeitando a instância histórica da perda. Foto do Museu Casa da Estrela.

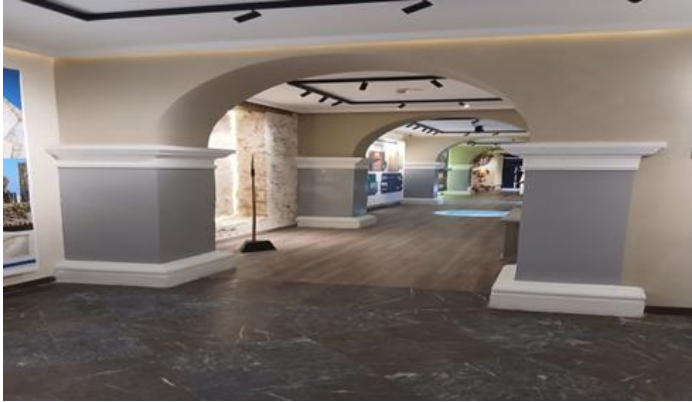
Tabela 2. Exemplo de falsificações arquitetônicas

O piso cerâmico em uma edificação colonial constitui um falso histórico porque introduz materialidade e estética completamente alheias à época e às técnicas construtivas originais, atentando contra a integridade da edificação. A abertura de áreas que antes eram fechadas constitui um falso arquitetônico, pois altera a forma e a essência construtiva. Foto do Museu de Puerto Cabello.
Fonte: arquivo do autor (2025).

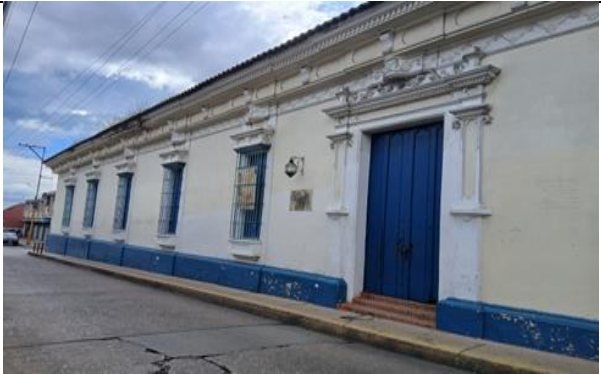
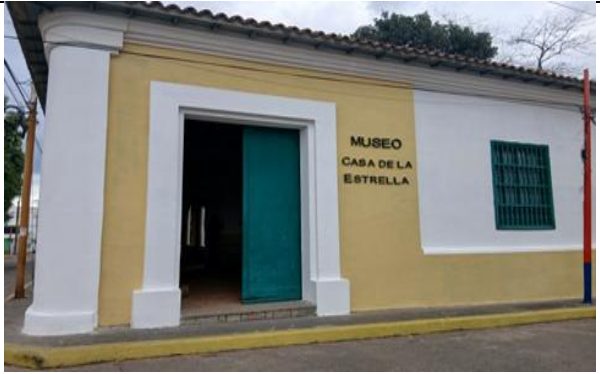
Museu de Antropologia e História	Museu Casa da Estrela
É uma edificação de origem colonial, datada de 1776, localizada no centro histórico de Valencia. Seu proprietário foi o coronel de cavalaria espanhol Ramón Ibarrolaburu. É uma das edificações de maior tradição da cidade. Atualmente, o museu funciona como sede da Fundação Lisandro Alvarado, exibindo peças que compõem a mais importante coleção antropológica do centro do país. Em 1960, foi declarada Monumento Histórico Nacional e, em 1964, passou à custódia de Henriqueta Peñalver, com o objetivo de servir como sede do Instituto de Antropologia e História de Carabobo. O museu foi inaugurado em 1971, durante a celebração do sesquicentenário da Batalha de Carabobo.	É uma edificação de origem colonial, datada de 1664, localizada no centro histórico de Valencia. Foi construída pelos espanhóis para o funcionamento do Hospital San Antonio de Padua. É uma das casas mais antigas da cidade, com imenso valor histórico para a cidade e para o país, em razão dos diversos eventos nos quais esteve envolvida e das distintas funções que assumiu. Em 1980, foi declarada Monumento Histórico Nacional, conforme a Gazeta Oficial nº 31.930. Atualmente, funciona como museu e biblioteca, onde são exibidos objetos importantes de diferentes períodos de sua história e onde se realizam, ocasionalmente, exposições e eventos culturais variados.

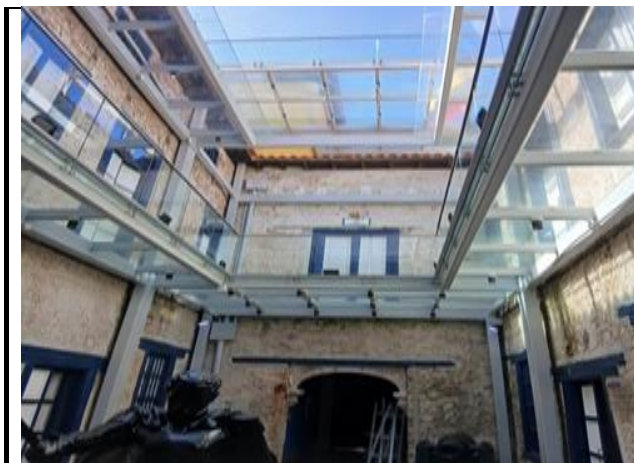
<b>Tabela 8. Análise fotográfica</b>	
 	Passarela de aço e cristal em substituição ao corredor original de madeira. 3 princípios violados: mínima intervenção, autenticidade, compatibilidade dos materiais.
 	Recobrimento total do piso original da planta baixa com material cerâmico, sem deixar evidência dos testemunhos temporais. 5 princípios violados: mínima intervenção, reversibilidade, autenticidade, compatibilidade dos materiais, evasão do falso histórico.
 	Recobrimento das paredes e tetos originais com materiais modernos, sem deixar evidência dos testemunhos temporais. 6 princípios violados: mínima intervenção, autenticidade, integridade, compatibilidade dos materiais, evasão do falso histórico e arquitetônico.
