Evaluación de la capacidad de detección de fallas en el concreto a través del ensayo ultrasónico

A. Lorenzi^{1*}, J. A. Chies¹, D. S. Adamatti¹, L. C. P. Silva Filho¹

Evaluation of concrete flaw detection capability by means of ultrasonic tests

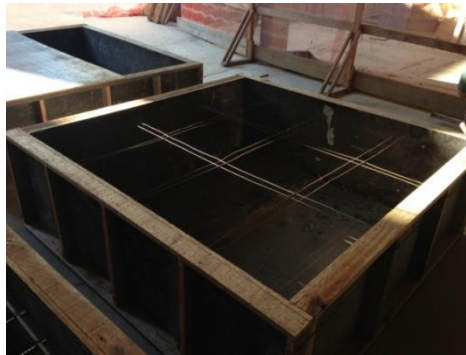
dos caras cuadradas con arista de 1,70m, con rugosidades distintas, una lisa (fondo de forma) y otra rugosa (tope del molde – sin contacto con el compuesto). La Figura 1 muestra una de las formas utilizadas para la elaboración de las paredes.

Figura 1. Formas para vaciados das paredes.

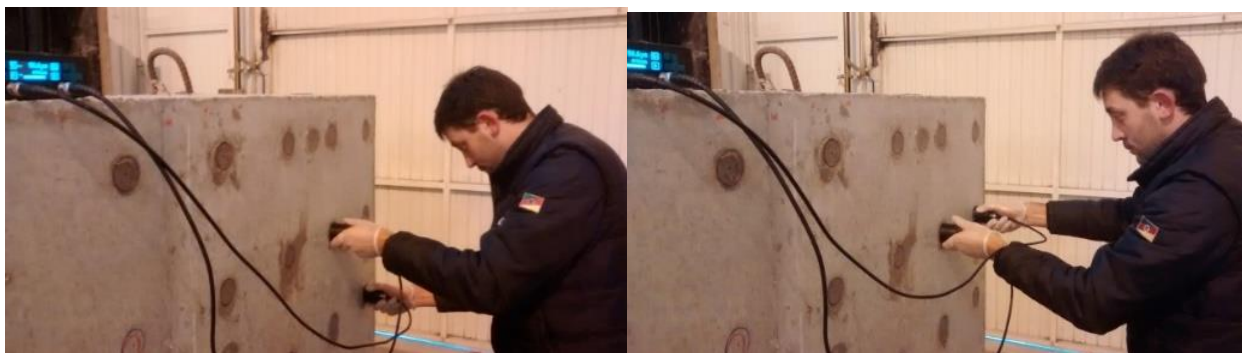
Las Figuras 3 y 4 presentan la secuencia y modo de lectura dentro de un segmento de la pared. Con los valores de VPU obtenidos, las variaciones de velocidad fueron mapeadas graficamente. Los resultados de la primera etapa hicieron posible dar buenos indicativos de que los parámetros armadura, rugosidad, tamaño de la cuadrícula y experiencia del operador demostraron tener mayor potencial con relación a la calidad de interpretación y ejecución del ensayo. Por tanto, la metodología aplicada no pudo definir con precisión la capacidad de detección de defectos a diferentes profundidades.

Figura 3. Secuencia de lecturas.

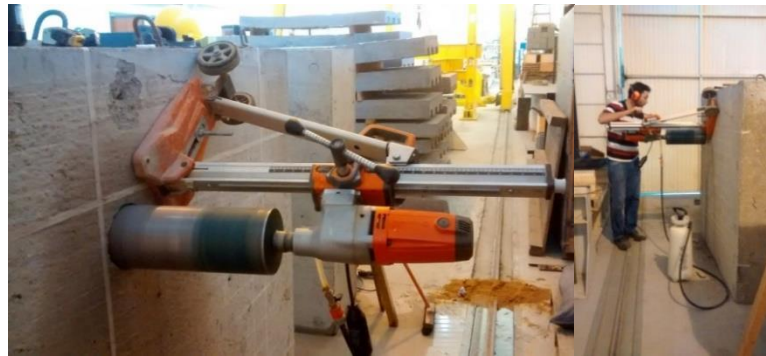
Este procedimiento fué idéntico y rigurosamente respetado en las profundidades de avance de 15cm, 20cm, 25cm, 30cm, 35cm, 40cm, 50cm, 55cm y 60cm. La Figura 7 ilustra el equipo de perforación posicionado e iniciando el trabajo. Posteriormente el sellado de las perforaciones, nuevamente fueron hechas medidas de VPU, aun cuando con el hueco ya aparente en la cara de ensayo. Como último procedimiento, el hueco fué llenado con mortero con resistencia a compresión de 4 MPa, que corresponde aproximadamente el 10% de la resistencia a la compresión del concreto utilizado, simulando de forma alternativa el vaciado de concreto con espacios o material no resistente comprimido dentro de la estructura. Así como lo realizado en lãs

Figura 7. Etapas de avance de las perforaciones

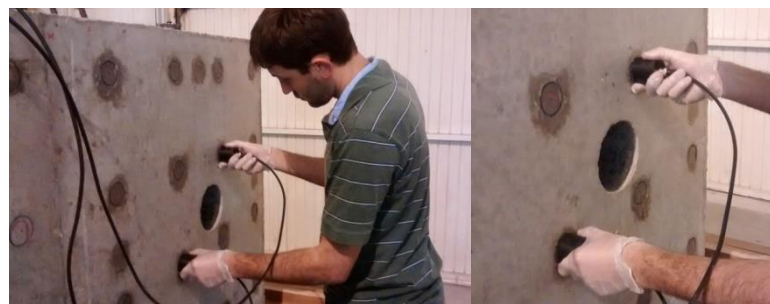
demás etapas, las lecturas de VPU fueron adquiridas transcurridos 28 días del llenado del hueco con mortero. La Figura 8 muestra una de las lecturas adquiridas con 60cm de profundidad.

Figura 8. Mediciones realizadas a 60 cm de profundidad

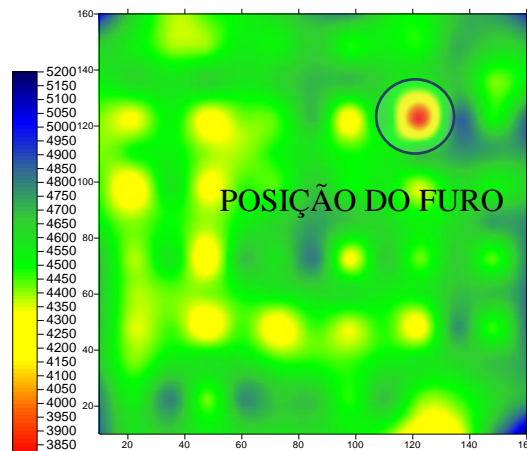
La Figura 16 presenta el resultado de esa interpolación y generación de la respectiva imagen. Analizando la imagen generada se puede observar con facilidad la conexión entre la posición real del hueco con la región de velocidades considerablemente inferiores mostrada en la imagen.

Figura 16. Imagen correspondiente a la profundidad de 60 cm – cara completa.
