## **ALCONPAT Internacional**

## **Revista ALCONPAT**

## Influencia del espesor del recubrimiento de elementos de hormigón armado expuestos a procesos de corrosión y sometidos a cargas externas

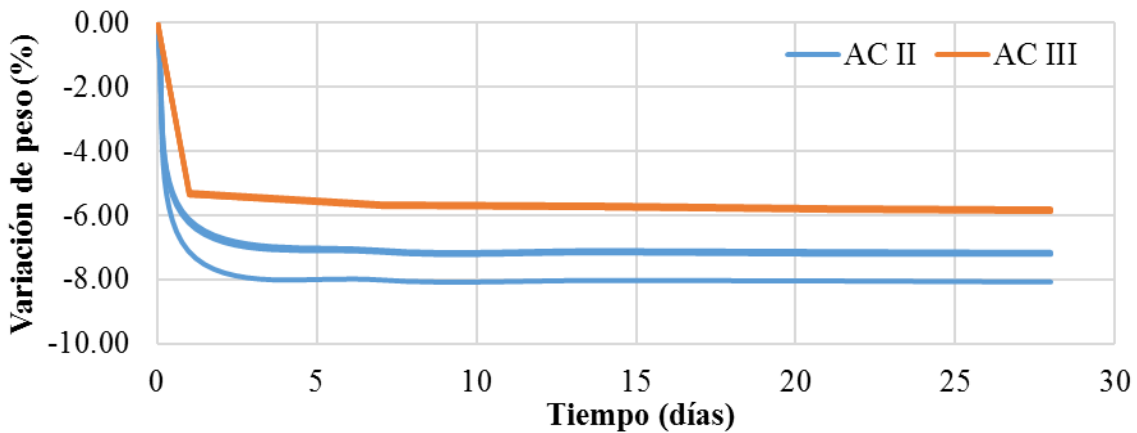
Figura 3. Variación de peso de los morteros de pega.

Ambos morteros presentan gran variación de peso en los primeros días (variando de 5 a 8%), por tanto, al contrario de lo verificado en la variación dimensional, la variación de peso fue mayor para los morteros de pega tipo II. A partir del séptimo día la variación de los dos morteros comenzó a estabilizarse, variando poco hasta el final del ensayo, de acuerdo con lo presentado en la Figura 3.

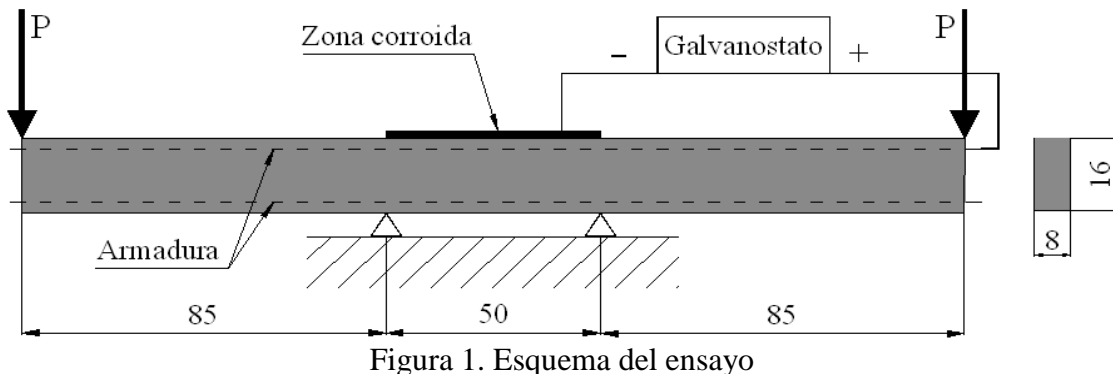
A los efectos de solicitar con esfuerzos de tracción, a las armaduras superiores (que serían las que posteriormente iban a ser sometidas a un proceso de corrosión acelerada), se colocaron cargas en los extremos de las vigas, siendo adoptada como área a corroer una zona intermedia, dejando voladizos en los dos laterales. En la Figura 1, se aprecia el esquema estructural adoptado. La zona comprendida entre los apoyos, posee una sollicitación a flexión casi constante, por ello, toda la zona de las barras afectadas por la corrosión, está sometida a una tensión prácticamente de igual intensidad, al estar sometidas en cada caso, a su peso propio, más la acción de distintas cargas que variaron desde 90 kg a 100 kg.

Figura 1. Esquema del ensayo

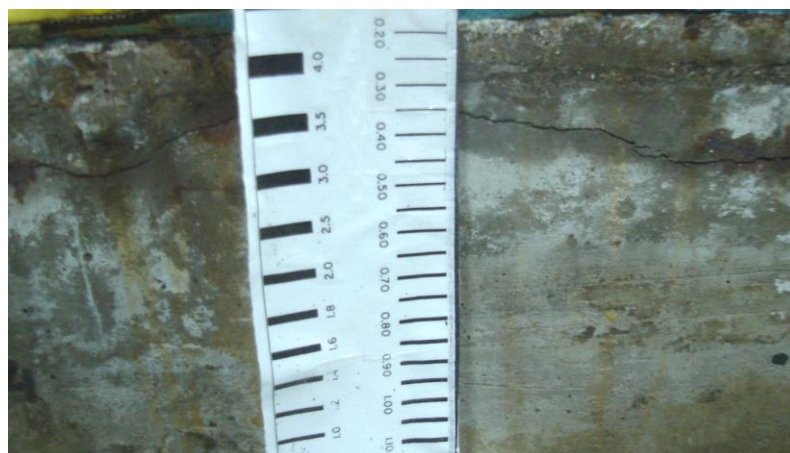
Figura 2. Medición del ancho de una fisura generada por corrosión acelerada.

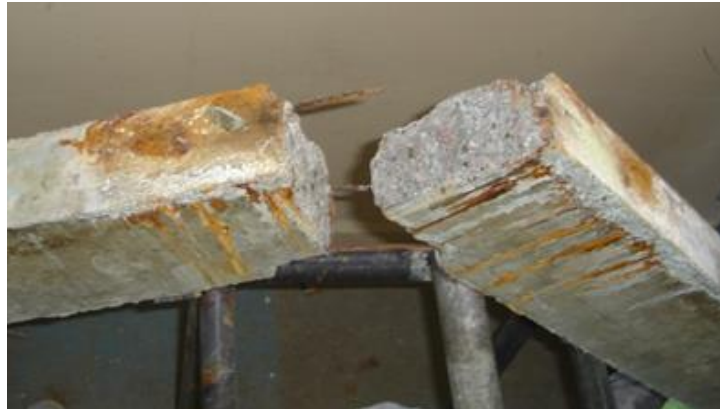
Figura 4. Viga V96 luego del colapso.
