# Revista **ALCONPAT**

Revista Latinoamericana de Control de Calidad, Patología y  
Recuperación de la Construcción

Volumen 6

Septiembre - Diciembre 2016

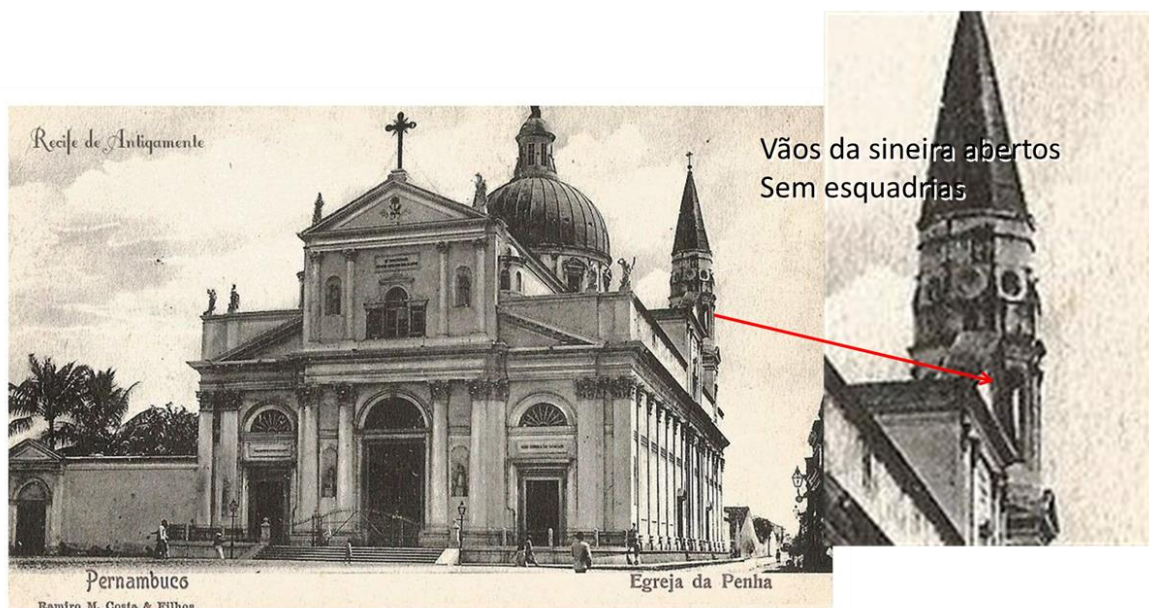
Figura 1. Imagen histórica de la Basílica de la Penha. Detalle de la torre del campanario sin ventilación.

En 1981, las intervenciones de refuerzo y llenado las ventanas ventilación (Araujo 2010) fueron hechos, los refuerzos fueron identificados con la inclusión de algunas columnas y barras de acero en elementos de hormigón armado.

En 2010, debido a lo grave de las manifestaciones patológicas tuvieron aberturas y rajaduras en algunas columnas y pérdida de revestimiento interno y externo, los refuerzos fueron insertados en estructuras de madera en las ventanas entre 8 columnas de estructura de bloques de las torres.

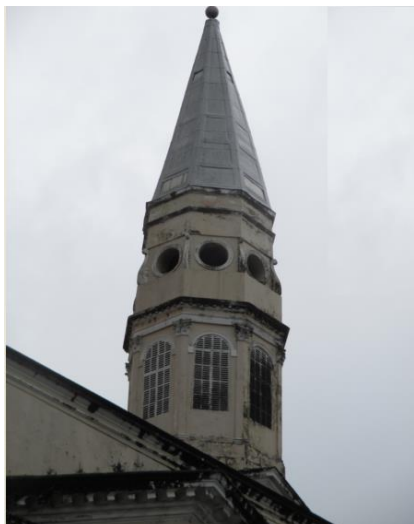
Figura 2. Vista actual de la torre Epístola

Las Figuras 2 y 3 muestran el aspecto externo de una de las torres, mostrando detalle del tipo de refuerzo utilizado en las columnas que constituyen la torre de la Epístola.

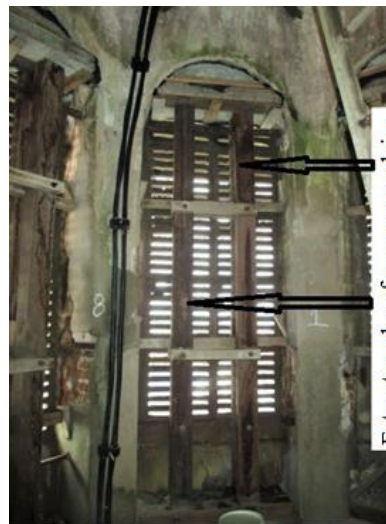
Figura 3. Refuerzo en las columnas del campanario

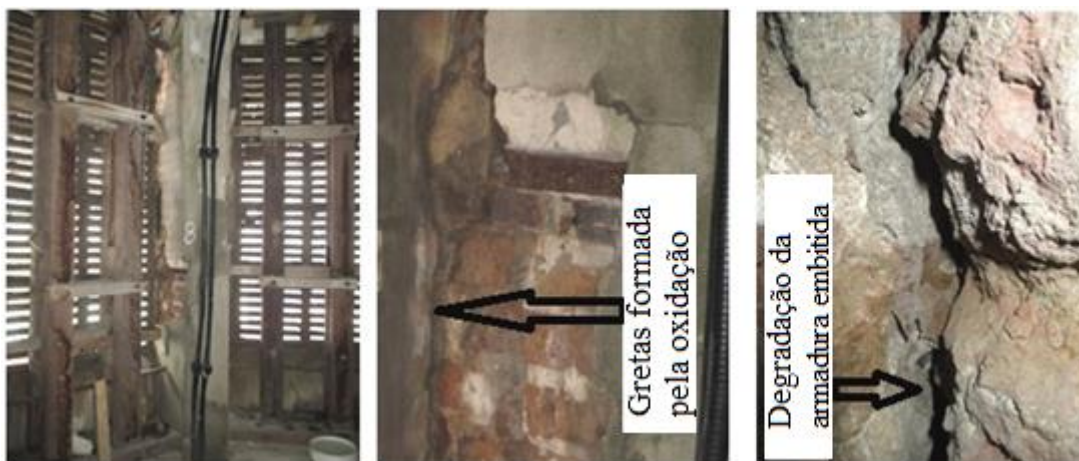
En las Figuras 4 a 6 es posible observar aspectos de grandes grietas en las columnas del campanario generadas por la oxidación de las armaduras en estas columnas.

Figuras 4 a 6. Grietas causadas por la oxidación de los estribos de acero de las columnas

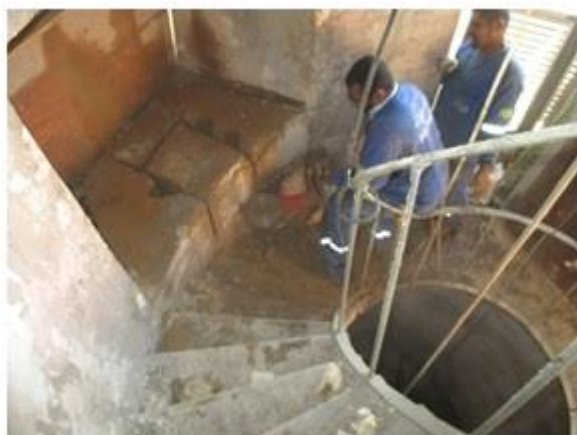
obtención de muestras en la albañilería fué necesario utilizar disco de corte doble diamantado, según se muestra en las figuras 7 y 8.

Figura 7. Proceso de retirada de muestras utilizando disco doble diamantado.

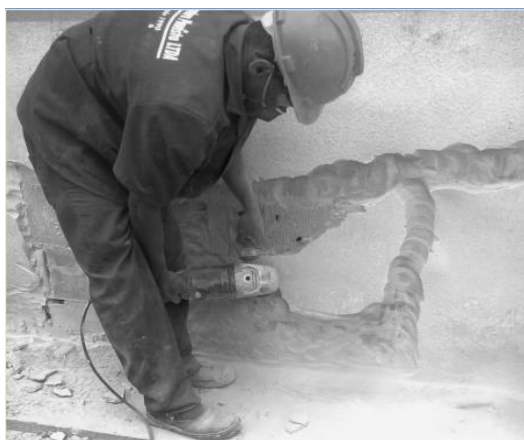
Figura 16a. Proceso de rebajado del revestimiento con piedra de amolar

En las áreas a ser reforzadas los revestimientos existentes deberán ser retirados, pudiendo para ello utilizar piedra de amolar de corodur acoplado al esmeril, de esta forma no habrá impactos significativos en la estructura de bloques, como se muestra en la figura 16a.

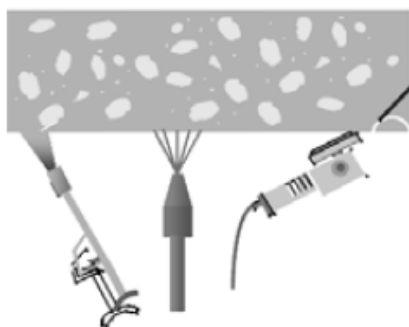
Figura 16b. Esquema de aplicación de chorro de aire y rebajado de las esquinas.

Las esquinas vivas deben ser rebajadas, y luego de hacerlo y retirado todo el revestimiento, las áreas deberán ser limpiadas eliminando el polvo, pudiendo para ello utilizar chorro de aire a presión, ligeramente húmedo, según se muestra en la figura 16b.

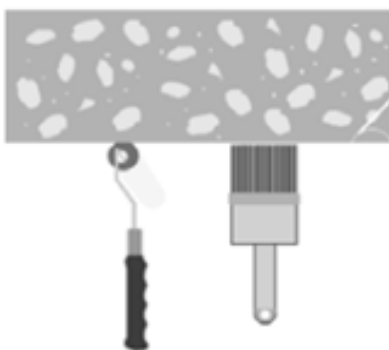
Figura 17a. Esquema del proceso de preparación

Las áreas que recibirán refuerzo, según el proyecto, se les debe preparar la superficie recibiendo aplicación de una capa primaria para poder llenar los vacíos y colocar la capa de mortero polimérico que homogeniza la superficie, como es indicado en las figuras 17a e 17b.

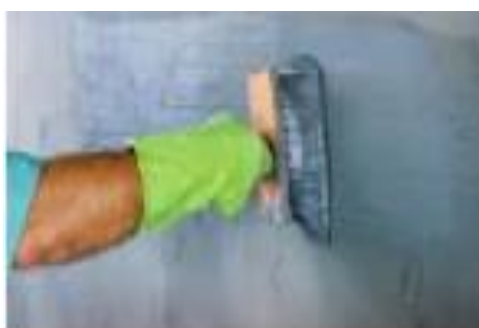
Figura 17b. Aplicación de capa primaria como preparación de superficie

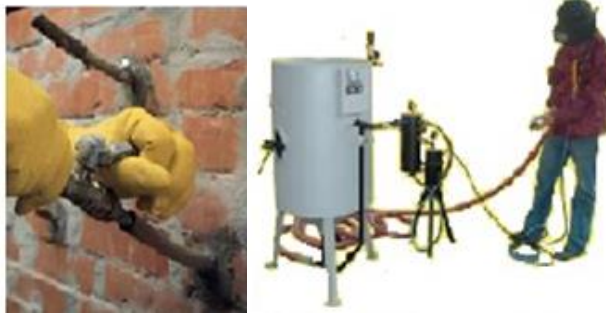
- Limpieza de las fisuras con chorro de aire a presión;
- Sujeción de partes de las armaduras impregnadas dentro de las fisuras, de manera de no provocar daños mayores;
- Perforación de orificios a lo largo de la fisura y colocación de los coples, rellenando la parte externa con epoxi + cemento;
- Inyección de resina epoxy, con baja presión, en los coples, de abajo hacia arriba, de forma a rellenar las fisuras.

Figura 19. Proceso de inyección: colocación de coples e inyección a través de bomba inyectora de epoxi

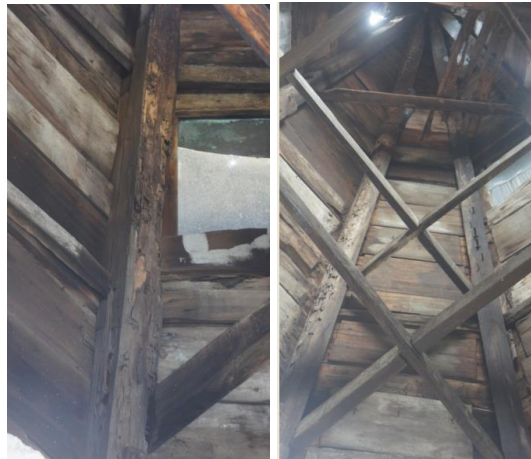
- Identificar los elementos de madera que se dañaron y promover su refuerzo;
- Los refuerzos pueden utilizar chapas de acero y tornillos inoxidables, pudiendo ser necesario preparar nuevas piezas de madera.

Figura 22. Detalle de la situación de la cubierta

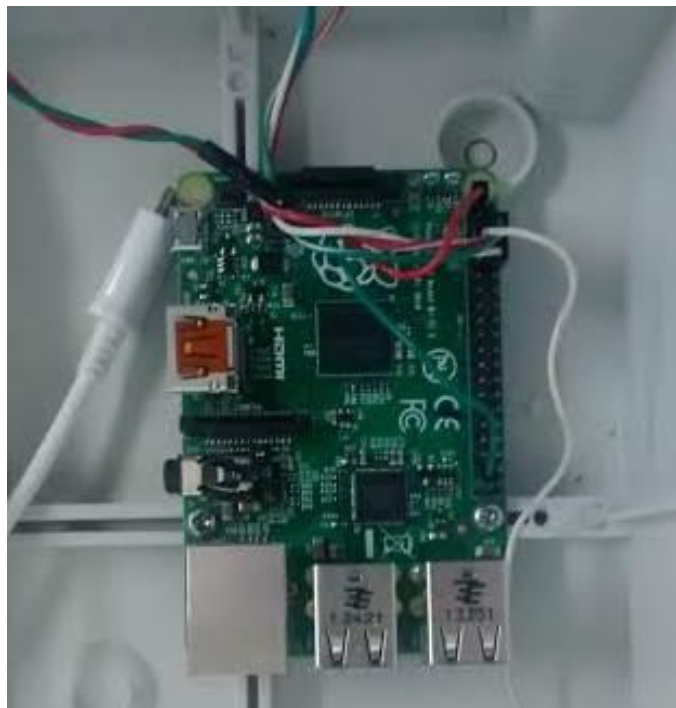
Se desarrolló un equipamiento de medición y se complementó con el software que permitió manejar los datos obtenidos. El diseño del sistema incluye una serie de sensores de temperatura conectados a una minicomputadora (Figura 1), registrando además la temperatura sobre la superficie del hormigón. (Figura 2). La misma lee de los sensores (Figura 3), las temperaturas a intervalos prefijados y los registra. Un programa realiza una lectura permanente de la información generada que luego almacena en una base de datos, permitiendo su procesamiento empleando las expresiones de Nurse-Saul para cálculo de madurez y/o de Arrhenius.

Figura 1. Microcomputadora (Raspberry Pi B+)

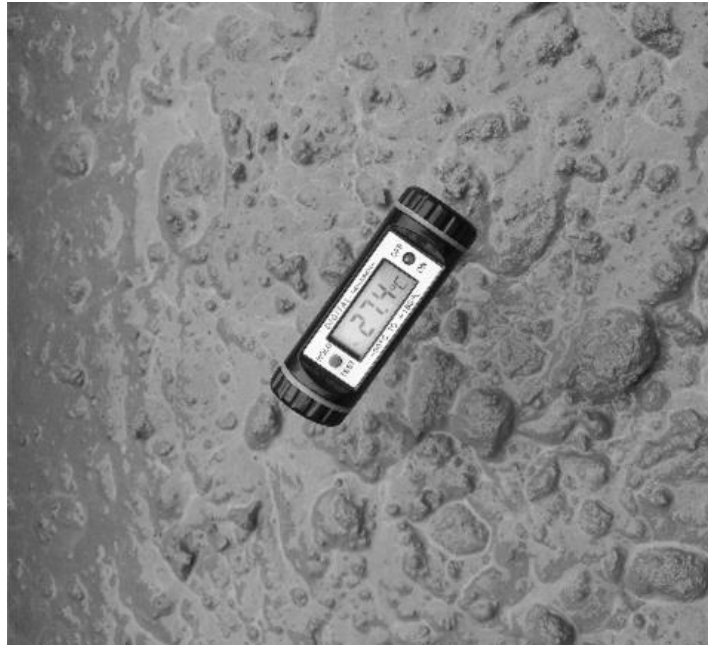
Figura 2. Termómetros digitales

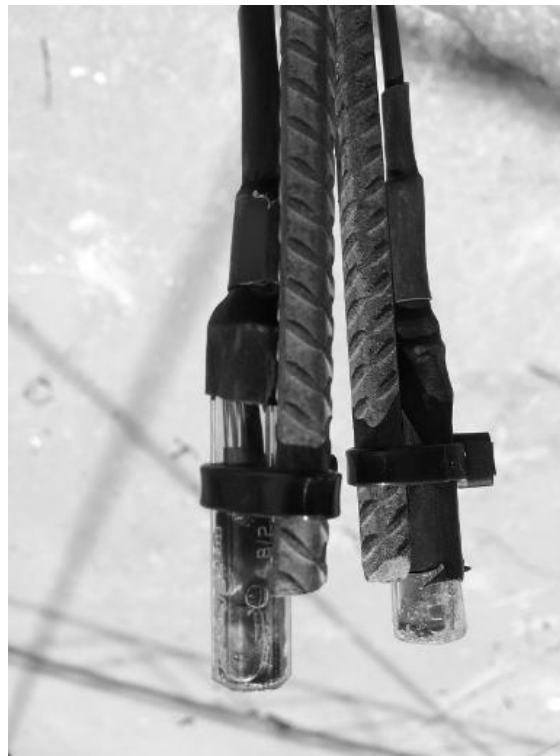
Figura 3. Sensores

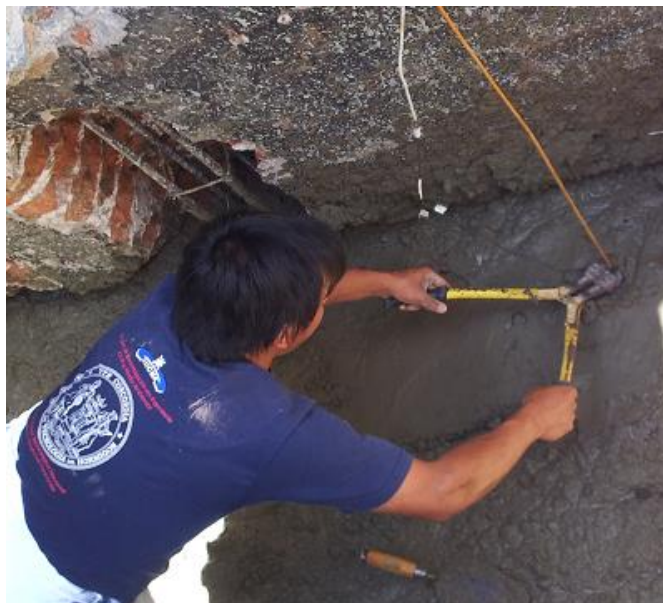
Se estudiaron los hormigones de bases de una estructura de ampliación de los laboratorios de la Facultad, monitoreando el desarrollo de la resistencia con la medida de la madurez de los hormigones, con sensores colocados en las mismas. Figura 4. Las bases para colocar los sensores se eligieron en función de su ubicación en la estructura y de las etapas de colocación del hormigón durante el día. Lo que permitió tener valores registrados en hormigones colocados durante la mañana (Base 7) al promediar la hormigonada (Base 3) y al final de la misma (Base 10)

Figura 4. Colocación de sensores

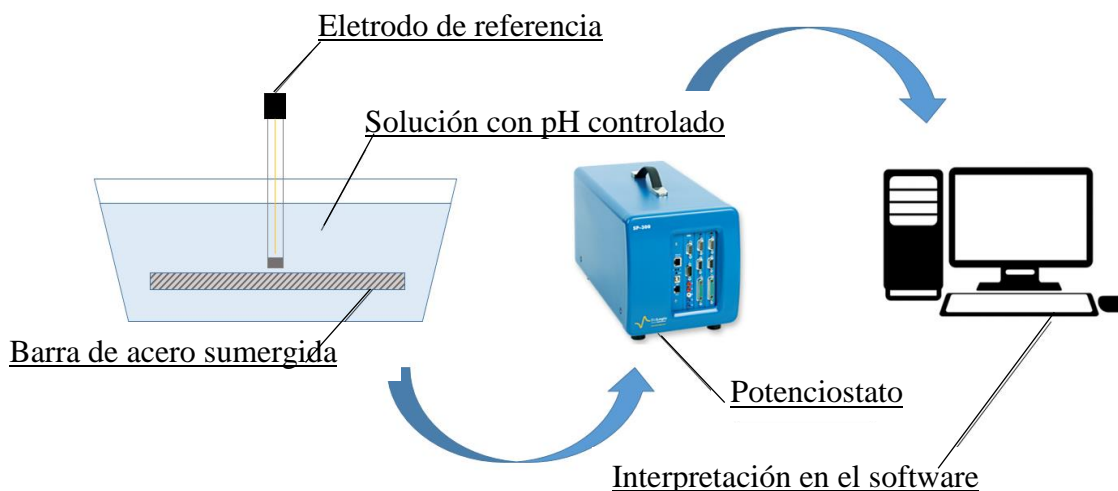
Fueron realizados ensayos de resistencia a la polarización lineal (LPR) conforme lo descrito por la ASTM G 59 (1997) a través de un potenciostato modelo SP-200 de la BioLogic – Figura 3 – que utilizó un eletrodo de cobre en sulfato de cobre ( $\text{Cu/CuSO}_4$ ) y aplicó tensiones variando de -2V a +2V.

Figura 3. Ensayo realizado con el Potenciostato SP-200.

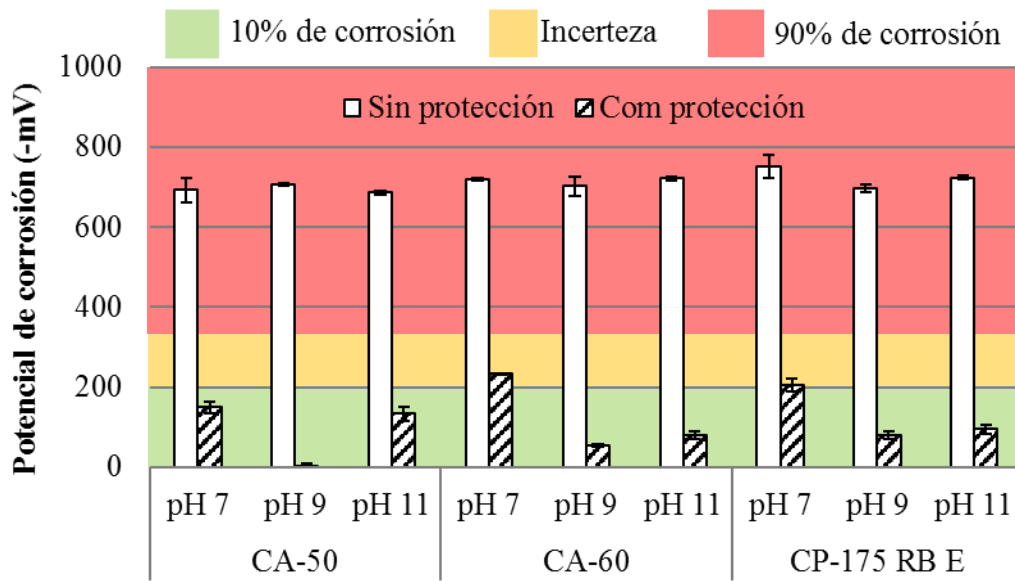
A continuación, están presentados los resultados de las medidas de corrosión de las barras de acero sometidas a diferentes niveles de pH, con y sin protección de la superficie de la barra. La Figura 4 y 5 presentan los resultados de potencial de corrosión para las barras de acero a los 7 y 30 días, respectivamente. Los datos fueron clasificados con base a la probabilidad de corrosión mostrada en la Tabla 2.

Figura 4. Potencial de corrosión de las barras a los 7 días. (Electrodo de referencia: cobre-sulfato de cobre - Cu/CuSO<sub>4</sub>).

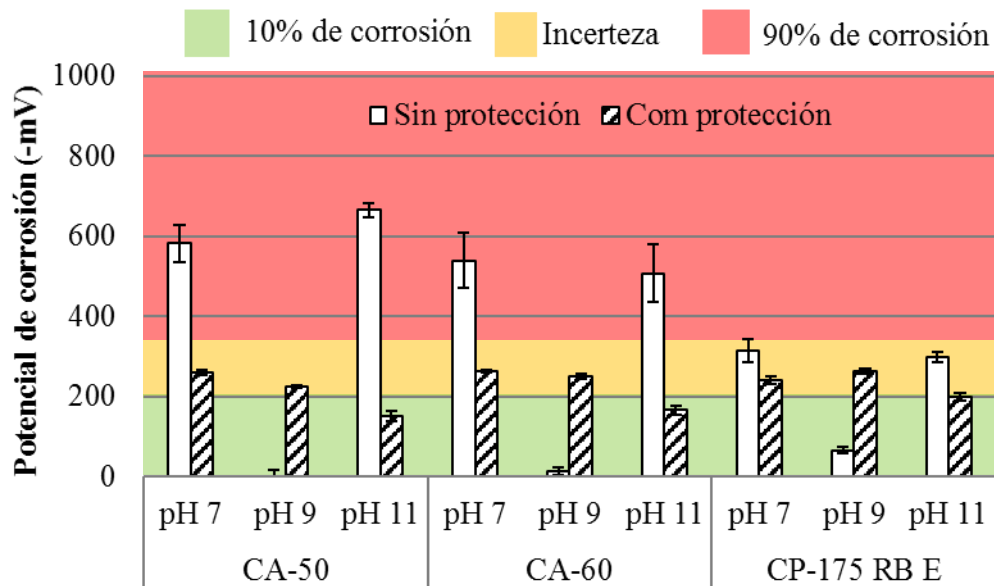
Figura 5. Potencial de corrosión de las barras a los 30 días. (Electrodo de referencia: cobre-sulfato de cobre - Cu/CuSO<sub>4</sub>).

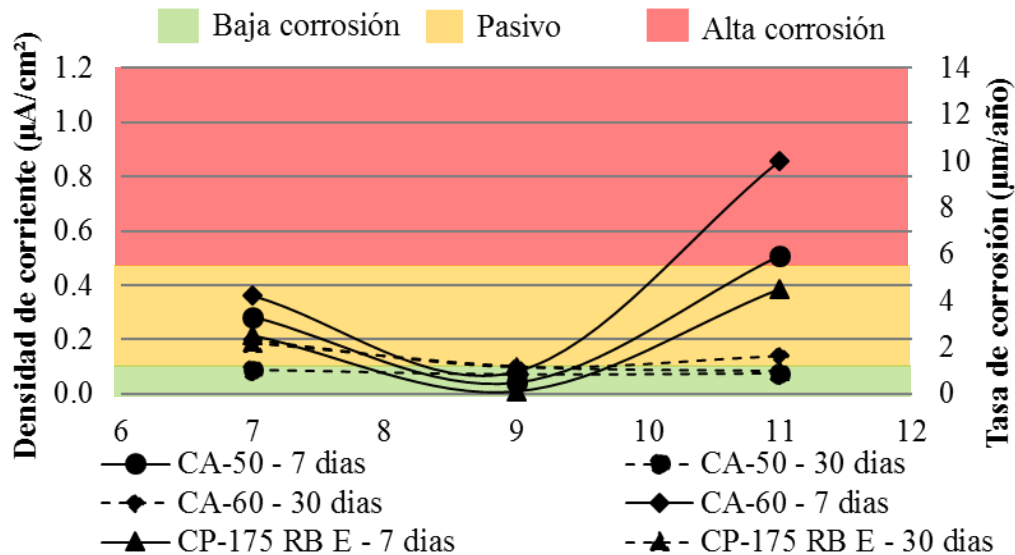
Figura 9. Densidad de corriente y tasa de corrosión de las barras con protección. (electrodo de referencia: cobre-sulfato de cobre -  $\text{Cu}/\text{CuSO}_4$ ).

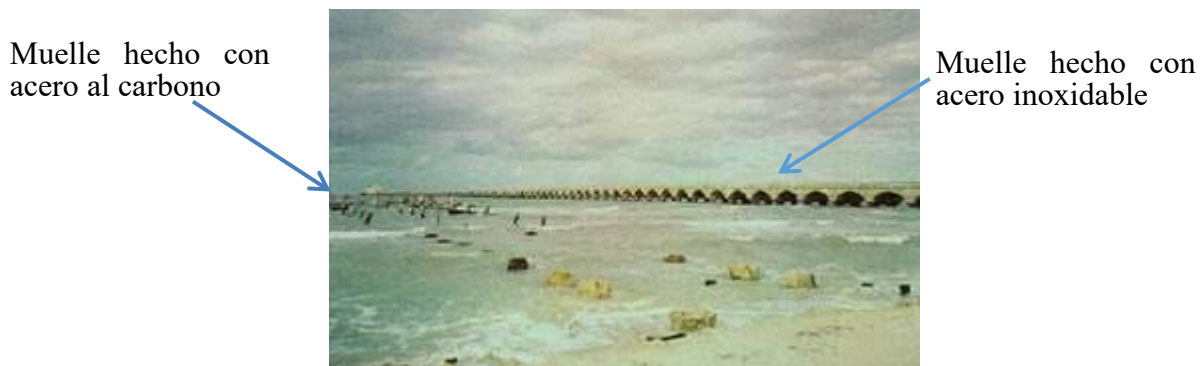
Figura1. Comparación entre el muelle hecho con acero inoxidable (derecha) y muelle hecho con acero al carbono (izquierda) (Klueh, R. L., & King, J. F. 1982).

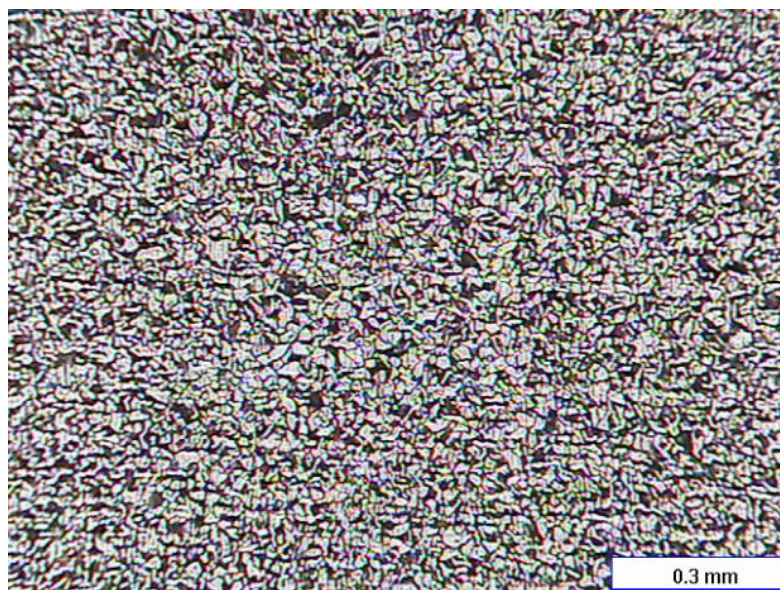
Figura 4. Microestructura del acero al carbono a100X.

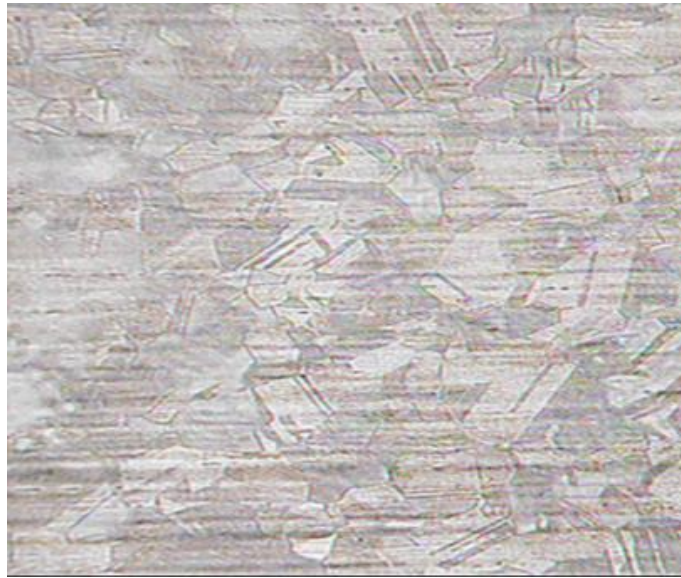
Figura 5. Microestructura del acero inoxidable AISI 304 a 100X.

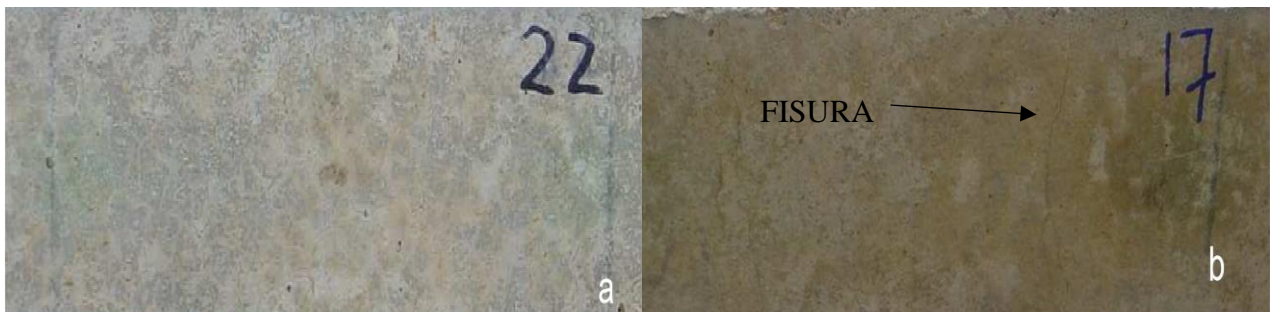
Figura 6. Vigas sin contaminación inicial de cloruros, rociadas 25 cm en la zona central (a) sin precarga aplicada (b) con precarga aplicada
