Volume 6

Setembro – Dezembro 2016

ALCONPAT Internacional

Revista ALCONPAT

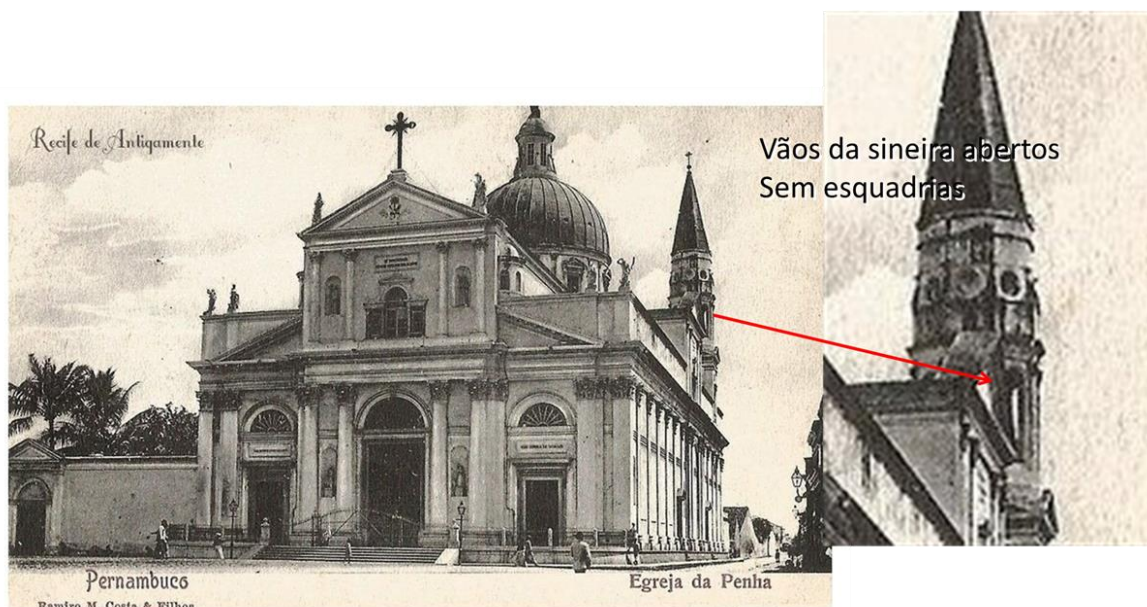
Figura 1. Imagem histórica da Basílica da Penha-detalhe da torre sineira sem cobogo.

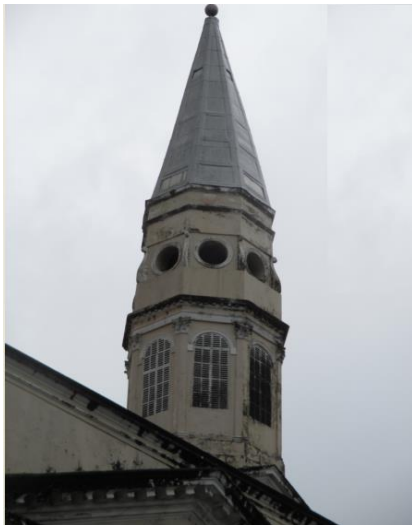
As Figuras 2 e 3 mostram o aspecto externo de uma das torres, mostrando detalhe do tipo de reforço utilizado nas colunas que constituem a torre da Epístola.

Figura 2. Vista atual da torre Epístola

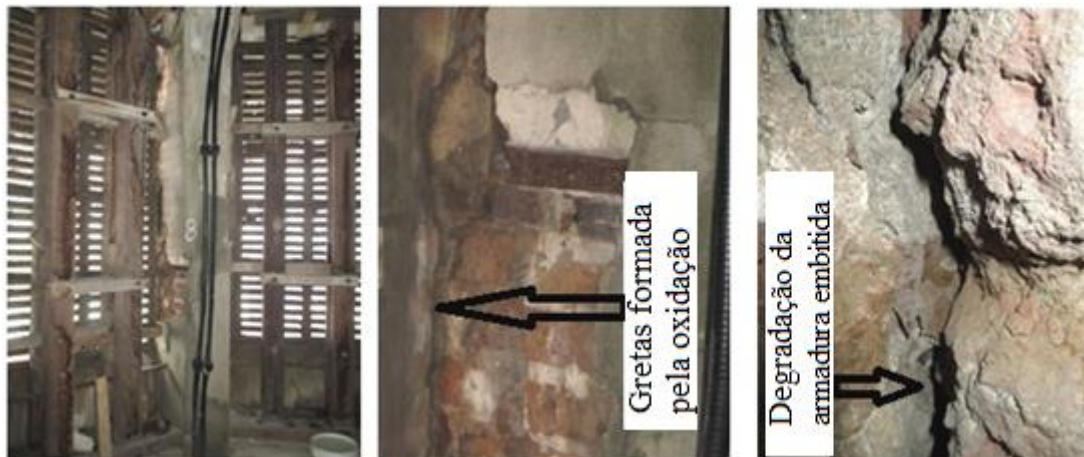
Nas Figuras 4 a 6 é possível observar aspectos de grandes fendas nas colunas do campanário geradas pela oxidação das armaduras incorporado nestas colunas.

Figuras 4 a 6. Fissuras causadas pela oxidação das braçadeiras de ferro inseridos nas colunas

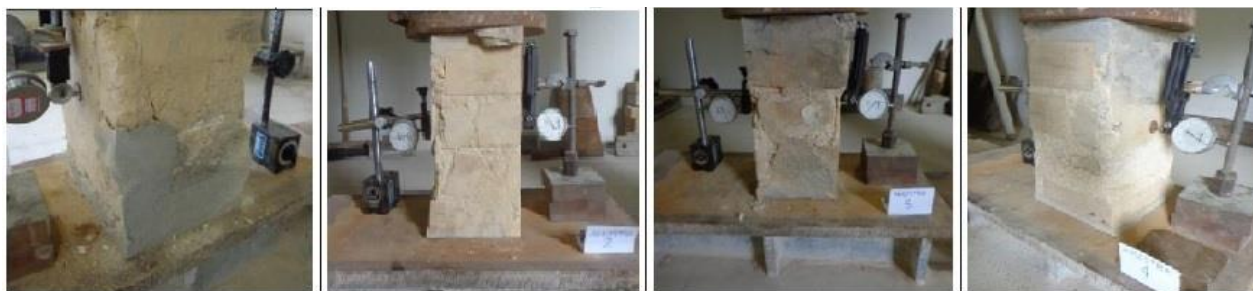
a) Amostra 1

b) Amostra 2

Figuras 9 a-d. Comportamento compressivo dos ensaios nas amostras

As amostras foram cotadas e aparelhadas em quatro espécimes para realização dos ensaios de comportamento compressivo, sendo utilizada prensa com controle de deslocamento, com capacidade de 30ton, possibilitando registrar o comportamento pós ruptura.

Para determinação do módulo de elasticidade longitudinal e transversal foram instalados deflectômetros com precisão de milésimos de milímetros na seção transversal de aplicação de carga e utilizados LVDts na medição dos deslocamentos longitudinais. A composição das figuras 9 a-d mostram aspectos característicos dos ensaios sobre o comportamento compressivo das amostras.

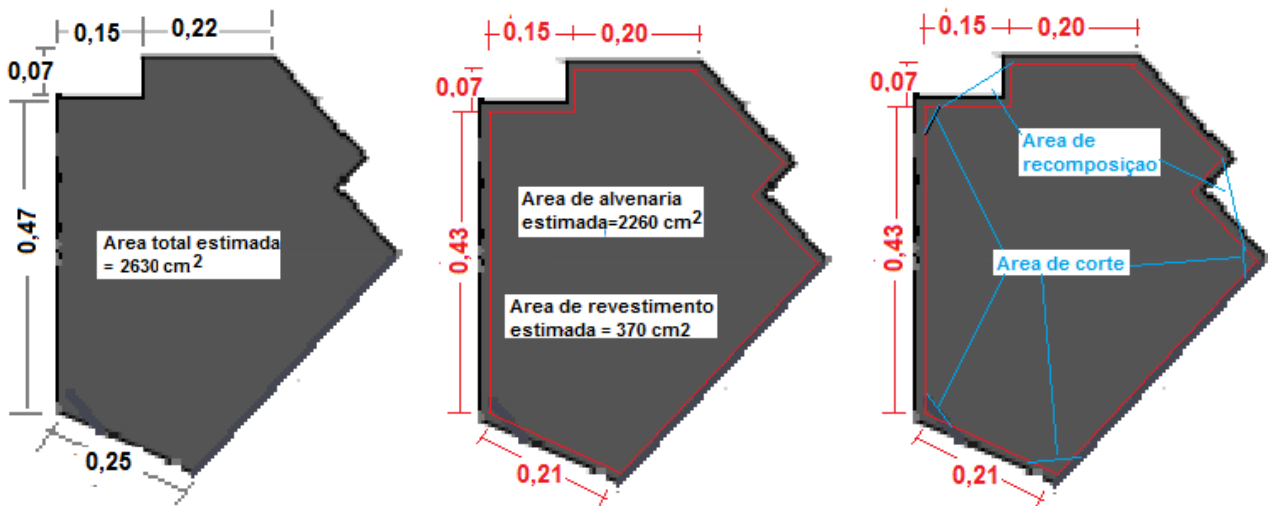
Praticamente após as intervenções de corte (desbastamento das esquinas) e aparelhamento, necessárias para possibilitar o cintamento transversal das colunas, as áreas estimadas da alvenaria e do revestimento não se alteram.

Figura 15. Avaliação áreas após as intervenções necessárias ao aparelhamento para reforço

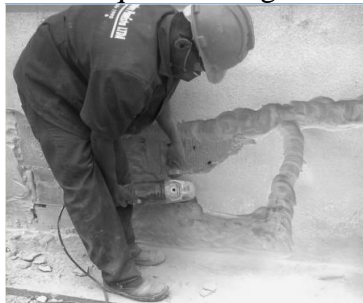
Figura 16a. Processo de desbaste com rebolo

Nas áreas a serem reforçadas os revestimentos existentes deverão ser retirados, podendo para isso utilizar de rebolo de corodur acoplado a uma lixadeira rotativa, desta forma não haverá impactos significativos na estrutura de alvenaria, conforme apresentado na figura 16a.

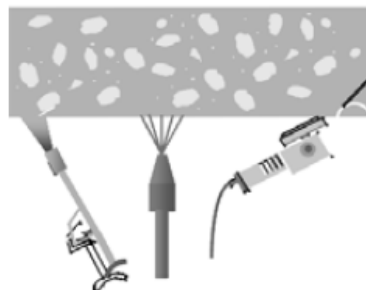
Figura 16b. Esquema de jateamento e desbaste dos cantos

As esquinas vivas devem ser desbastadas, A pós o desbaste das esquinas e a retirada de todo revestimento, as áreas deverão ser limpas e isentas de pó, podendo para isso utilizar jateamento de ar, ligeiramente úmido, conforma apresentado no esquema da figura 16b.

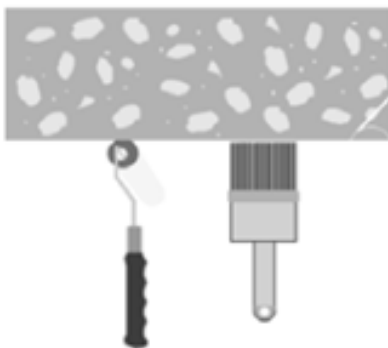
Figura 17a. Esquema do processo de preparação

Nas áreas que receberão reforço, delimitadas pelo projeto, devem preparar as superfícies recebendo aplicação de primer para possibilitar colmatar os vazios para receber a camada de argamassa polimérica regularizadora, como indicado figuras 17a e 17b.

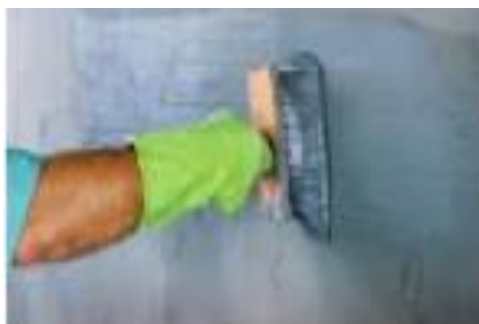
Figura 17b. Aplicação de primer como preparação de superfície

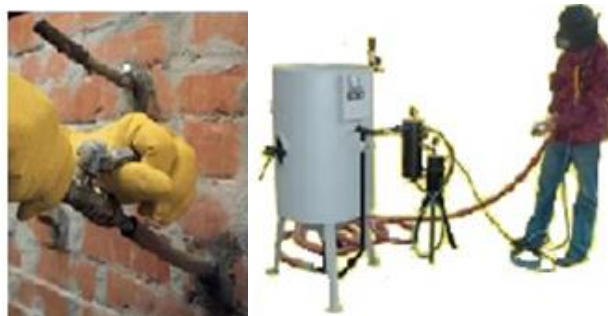
Nas colunas fissuradas na altura do campanário há necessidade de limpeza e preenchimento com resina epoxy para recuperação da monilicidade, esquematicamente apresentada na figura 19 [5].

- Limpeza das fissuras com jateamento de ar comprimido;
- Pinçamento de partes de armaduras impregnadas dentro das fissuras, de forma a não provocar maiores danos;
- Perfuração de furos ao longo da fissura e colocação de pugadoros, preenchendo o lado externo com massa epoxy + cimento;
- Injeção de resina epoxy, com baixa pressão, nos pugadoros, de baixo para cima, de forma a preencher as fissuras.

Figura 19. Processo de injeção: colocação de pugadoros e injeção através de bomba injetora de epoxy

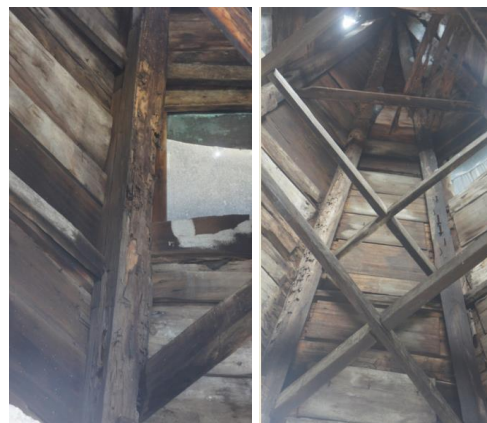
- Identificar os elementos de madeira que sofreram danos e promover seu reforço;
- Os reforços podem utilizar chapas de aço e parafusos inox, podendo ser necessário o aparelhamento de novas peças de madeira.

Figura 22. Detalhe da situação da coberta

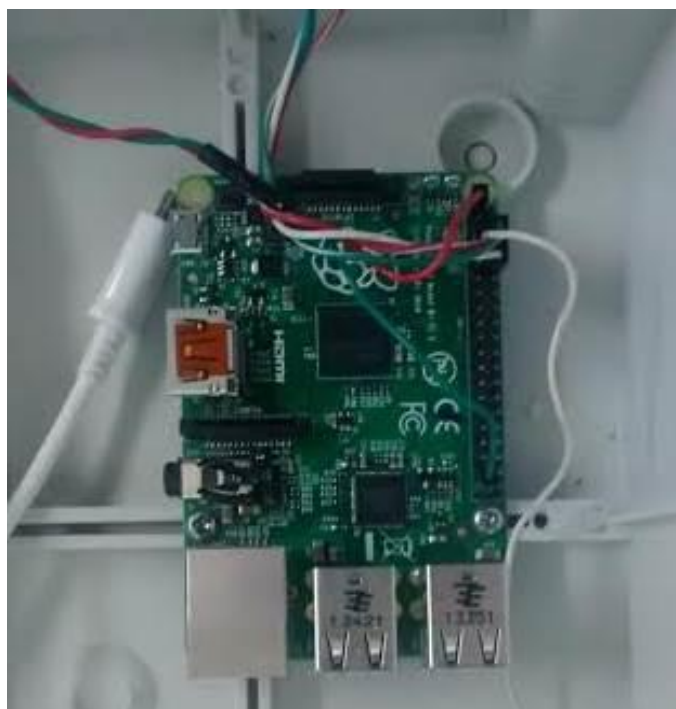
Foi desenvolvido um equipamento de medição que foi complementado com o software que permite a manipulação dos dados obtidos. O projeto do sistema inclui uma série de sensores de temperatura conectados a um minicomputador (Figura 1), registrando também a temperatura na superfície do concreto (Figura 2). Ele lê os sensores (Figura 3), as temperaturas a intervalos predeterminados e os registra. Um programa executa uma leitura permanente da informação gerada que logo a armazena em um banco de dados, permitindo o seu processamento usando as expressões de Nurse-Saul para cálculo da maturidade e/ou de Arrhenius.

Figura 1. Microcomputador (RaspberryPi B+)

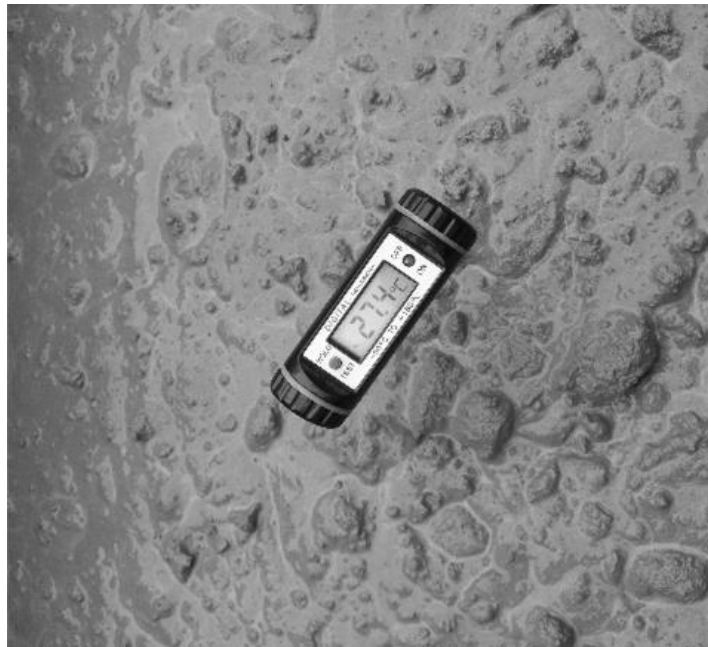
Figura 2. Termômetros digitais

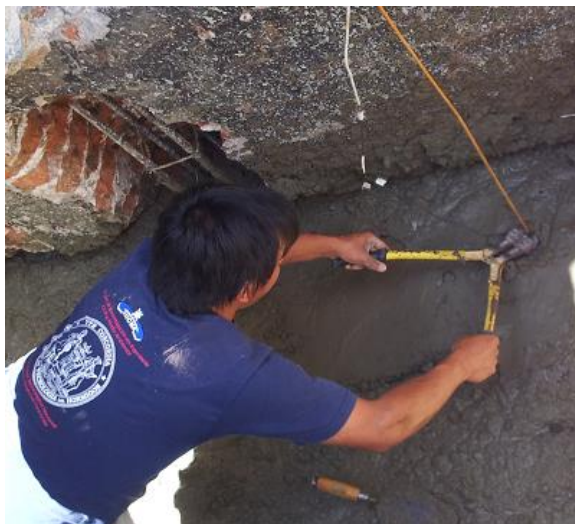
Foram estudados os concretos das fundações de uma estrutura de expansão dos laboratórios da Faculdade, monitorando o desenvolvimento da resistência com a medida da maturidade dos concretos, com sensores colocados nas mesmas. Figura 4. As bases para posicionar os sensores foram escolhidas em função da sua localização na estrutura e das etapas de lançamento do concreto durante o dia. O que permitiu ter valores registrados em concretos lançados durante a manhã (Sapata 7), na metade da concretagem (Sapata 3) e ao final da mesma (Sapata 10).

Figura 4. Colocação dos sensores

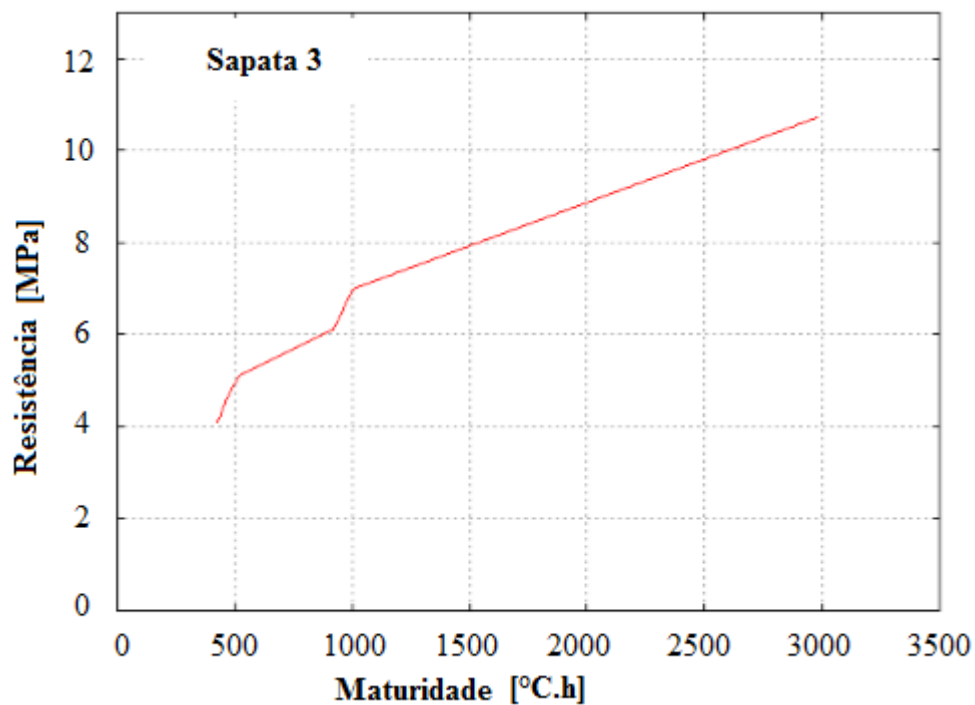
Figura 6. Resistência vs maturidade Sapata 3

Os sensores corroboram que o concreto entregue à obra cumpria com o valor de resistência requerido pela especificação (H21). Os valores de resistência aos 28 dias confirmam isto.

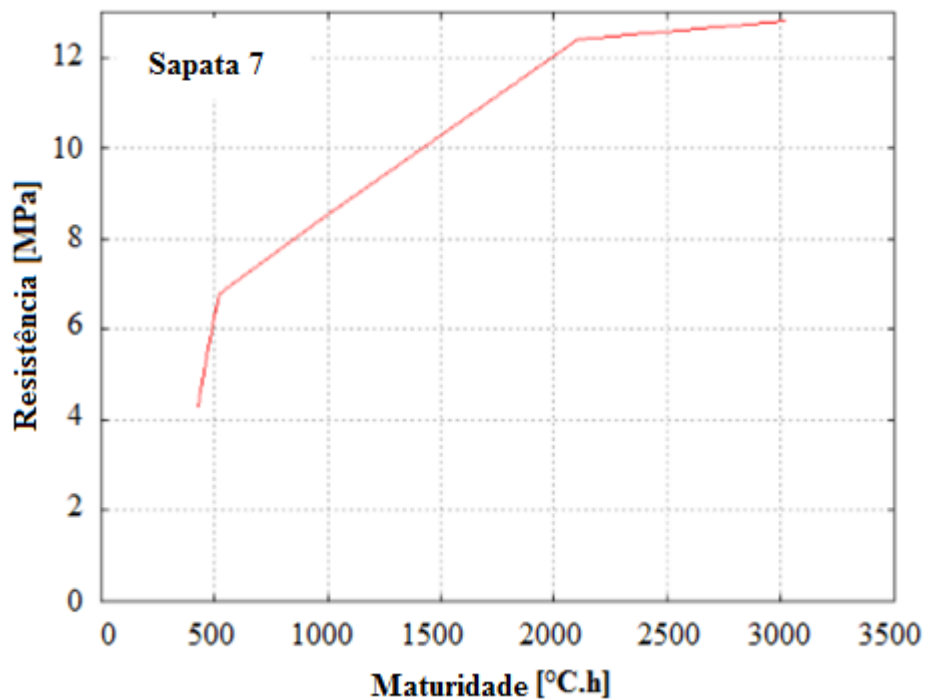
Figura 8. Resistência vs maturidade Sapata 7

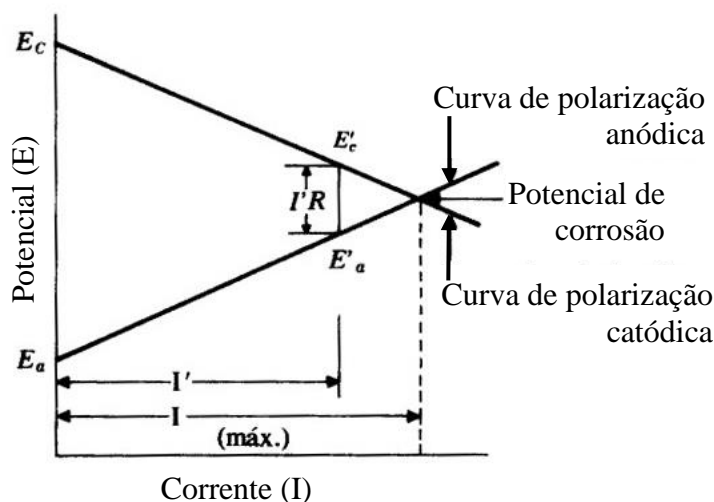
Onde: i_{corr} é a densidade de corrente de corrosão (A/cm²), β_a é a inclinação anódica de Tafel e β_c é a inclinação catódica de Tafel (V/década), e R_p é a resistência à polarização (ohm/cm²), conforme apresentado na Figura 2.

Figura 2. Representação das curvas de polarização anódica e catódica de um metal. Fonte: Wolyneć (2003).

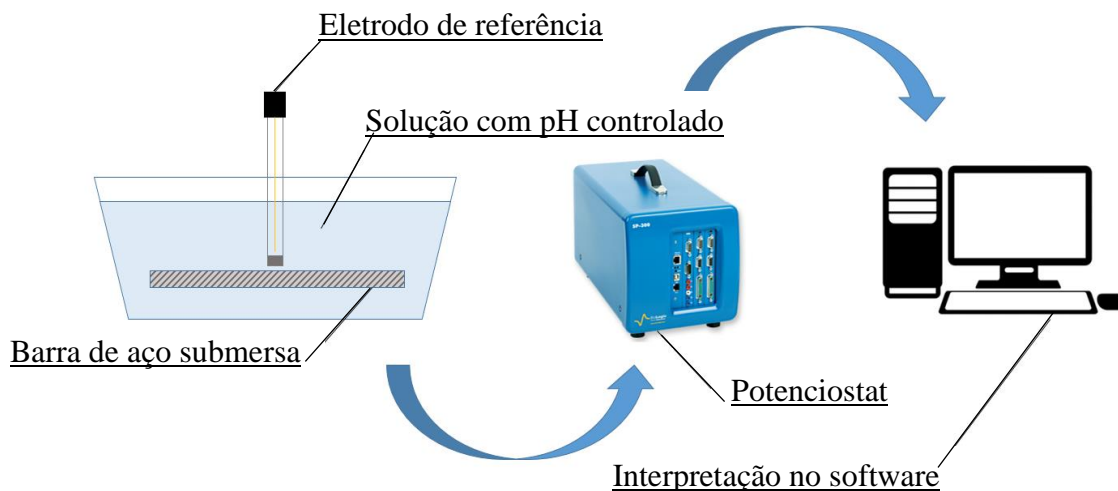
Antes dos ensaios, parte das barras foi submetida a um método de proteção de superfície. O sistema de proteção utilizado foi um conversor de ferrugem em duas demãos com intervalo de 60 minutos, com posterior aplicação por uma pintura acrílica. O produto de proteção utilizado apresenta densidade de $1,03\text{g/cm}^3$, teor de sólidos de 10 a 15%, pH de 2,6 e composição química de extrato orgânico de *Acacia mearnsi* (3-15%), ácido cítrico (2-10%), copolímero acrílico (5-20%), aditivo *2-Butoxy ethanol* (3-15%). Foram realizados ensaios de resistência à polarização linear (LPR) conforme prescrito pela ASTM G 59 (1997) através de um potenciostato modelo SP-200 da BioLogic – Figura 3 – que utilizou um eletrodo de cobre-sulfato de cobre (Cu/CuSO_4) e aplicou tensões variando de -2V a $+2\text{V}$.

Figura 3. Ensaio realizado com o Potenciostato SP-200.

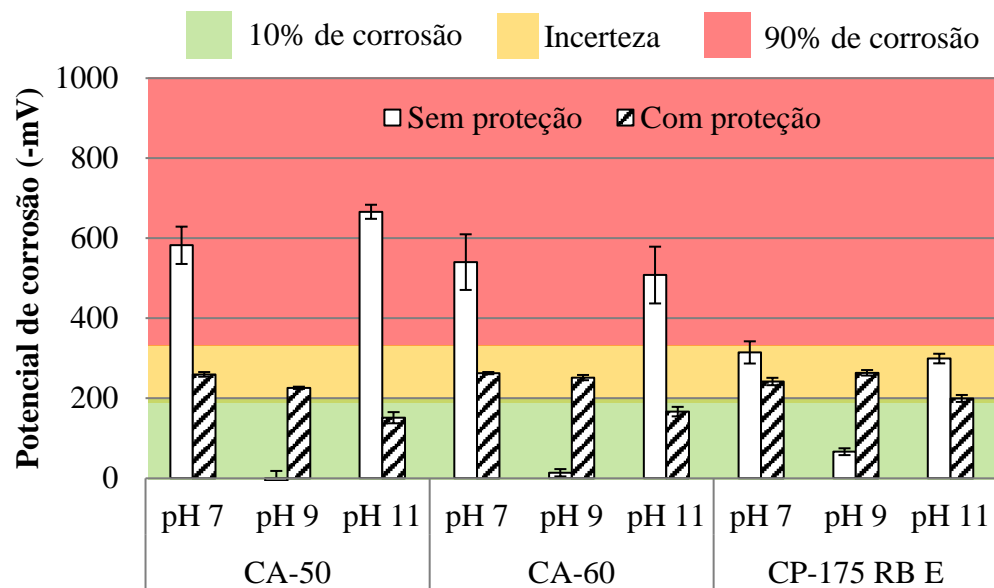
Figura 5. Potencial de corrosão das barras aos 30 dias. (Eletrodo de referência: cobre-sulfato de cobre - Cu/CuSO₄).

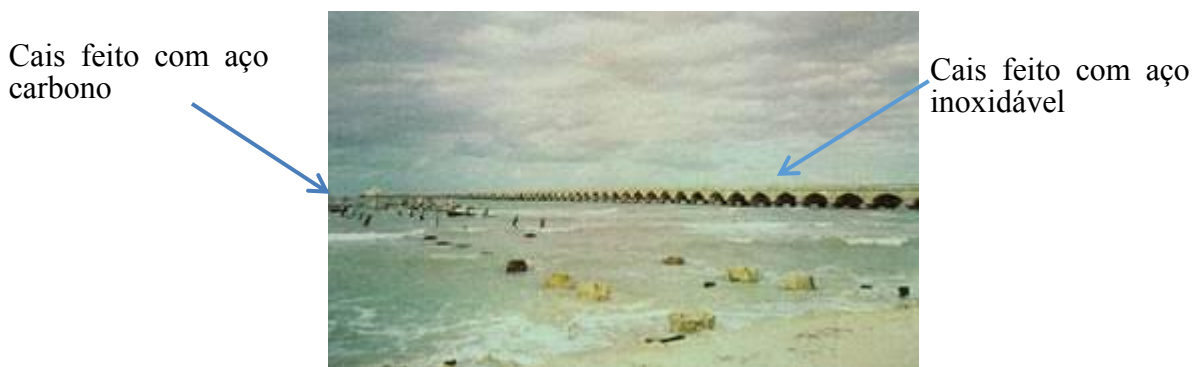
Figura 1. Comparação entre o cais feito com aço inoxidável (direita) e o cais feito com aço carbono (esquerda) (Klueh, R. L., & King, J. F. 1982).

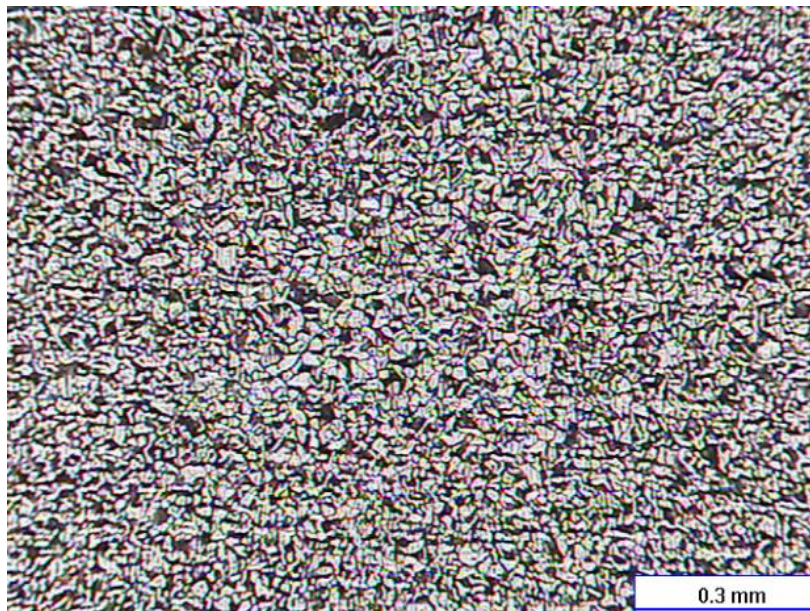
Figura 4. Microestrutura do aço carbono a 100X.

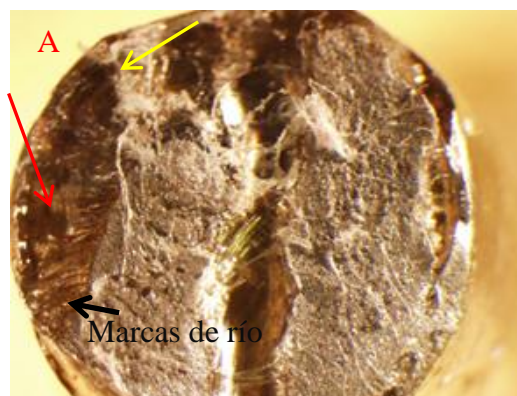
Figura 11A. Fratura da amostra com bisel individual com terceiro Inconel. Observa-se falta de fusão (seta vermelha) e cavidades (seta amarela) na fratura.

Enquanto a fratura das amostras, com exceção das amostras que apresentaram defeitos de solda como falta de fusão e cavidades; a fratura foi encontrada no lado do aço carbono. As figuras 11A e 11B mostram a superfície de fratura das amostras que falharam por menor esforço de tração do que as outras amostras com a mesma preparação. A influência destes defeitos sobre o comportamento mecânico dessas amostras é evidenciada por meio de soldagem que se observa na superfície de fratura das amostras. Por exemplo, a Figura 11A mostra a superfície de fratura da amostra com bisel simples e Inconel. Se mostra a origem da fratura, devido à falta de fusão, que aparece sob a forma de canais, indicadas com setas pretas. Estes resultados são consistentes com o trabalho de Jang et al. que mostram que a fratura de diferentes juntas soldadas usando Inconel como metal de solda depende em grande do processo de soldagem (Jang, C., Lee, J., Kim, J. S., Jin, T. E. 2008).

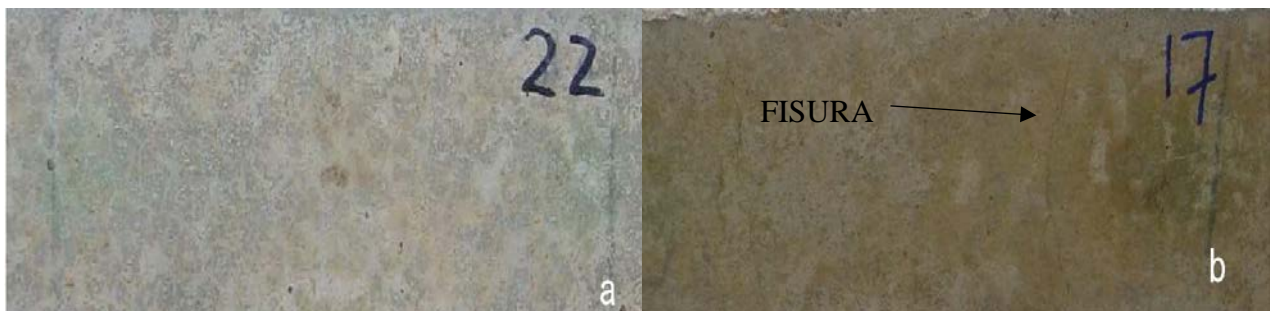
Figura 6. Vigas sem contaminação inicial de cloretos, aspergidas a 25 cm na região central (a) sem pré-carga aplicada (b) com pré-carga aplicada
