Reconstruyendo o Nepal para o próximo terremoto

B. L. Nyachhyon*¹

Citation: B. L. Nyachhyon (2017). “*Rebuilding Nepal for next earthquake*”, Revista ALCONPAT, 7 (1), pp. 104-118, DOI: <http://dx.doi.org/10.21041/ra.v7i1.176>

Rebuilding Nepal for next earthquake

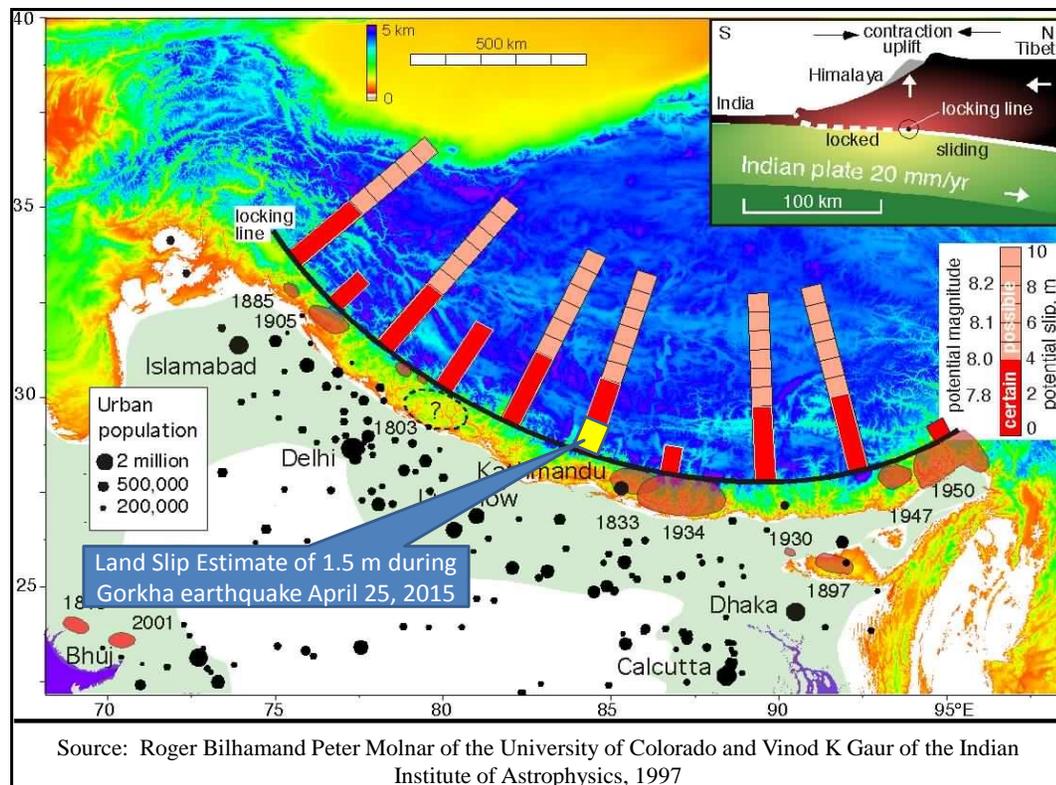
Figura 1. Fenda do terremoto no arco do Himalaia

O Sr. Jean Ampuero, do Instituto de Tecnologia da Califórnia, em seu artigo "Características Sobresalientes do Terremoto de 2015 em Gorkha, Nepal em Relação ao Ciclo do Terremoto e Modelos de Ruptura Dinâmica" indica que os movimentos terrestres de alta frequência produzidos em Katmandu pelo terremoto Gorkha foram mais fracos do que os esperados por tal magnitude. O deslizamento estático chegou perto de Kathmandu, mas teve um tempo de ascensão longo. Uma observação importante (Katsuichiro Goda, Departamento de Engenharia Civil, Universidade de Bristol, Bristol, UK et al.) é que o movimento do solo agitado em Katmandu durante o terremoto principal de 2015 foi menor do que as estimativas PGA (com 10% de probabilidade de exceder em 50 Anos, ou seja, um período de retorno de 475 anos). Isto pode indicar que a intensidade de movimento no solo experimentada em Katmandu não foi tão intensa, em comparação com os preditos a partir de estudos probabilísticos de risco sísmico para o Nepal. Portanto, é necessária uma cautela em relação a futuros terremotos no Nepal, porque o terremoto de 2015 não é necessariamente o pior cenário possível e podem ocorrer terremotos mais intensos. As medições de deformação superficial, incluindo os dados do Radar de Abertura Sintética Interferométrica (InSAR) adquiridos pela missão ALOS-2 da Agência Japonesa de Exploração Aeroespacial (JAXA) e dados do Sistema de Posicionamento Global (GPS) foram invertidos para

a geometria de falhas e a distribuição sísmica do Terremoto de Gorkha Mw 7.8 no Nepal. A ruptura do terremoto de Gorkha em 2015 foi dominada por um movimento de impulso que se concentrou principalmente em uma zona de 150 km de extensão, de 50 a 100 km a norte do traço de superfície do Foco Frontal Principal (MFT), com deslizamento máximo de ~5,8 m a profundidade de ~ 8 km, e 1,5 m na superfície em Kathmandu Valley. Em 1988, Roger Bilham estimou que este deslizamento seria de magnitude de pelo menos 10 m (Figura 1). Assim, com base nos valores observados de deslizamento máximo de terra e na aceleração de solo máxima provável (PGA), o Terremoto de Abril poderia ser denominado como uma grande prova para futuros terremotos maiores no Nepal.

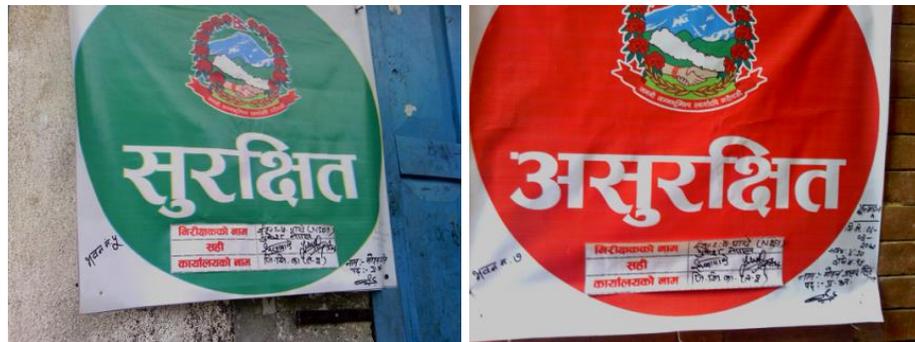
Adesivos: Categoria segura e insegura de edifícios
Figura 2. Avaliação Rápida de Vulnerabilidade

Os adesivos eram um bom exemplo da falta de uma preparação adequada. Eles foram elaborados de maneira muito pouco profissional e ilegal, uma vez que não havia tais leis ou diretrizes que fornecessem autoridade para fazê-lo. Os formulários de Avaliação Rápida de Vulnerabilidade foram emprestados de outros lugares sem autorização, sem diretrizes adequadas e não combinavam com a tipologia dos edifícios do país.

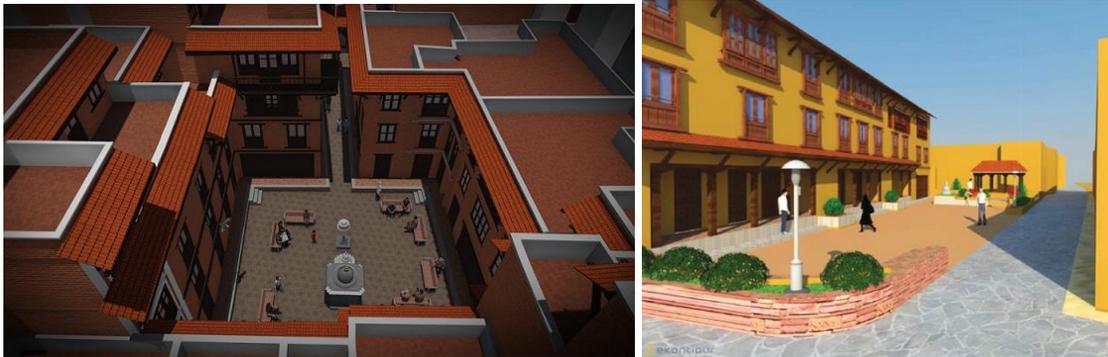
A: *Reabilitação Pillachhen*
(Fonte: Maya Foundation)

B: *Reconstrução de Khokana*
(Fonte: Kantipur Daily)

Figura 3. Alguns casos de recuperação proposta de assentamentos patrimoniais tradicionais em Lalitpur.

A maior parte do desafio é enfrentada pelos edifícios residenciais tradicionais e monumentos patrimoniais com estética local que representou a identidade do país e levou o valor da história e da cultura por mais de 2.500 anos. A recuperação destes edifícios na sua forma original seria uma pressão sobre os recursos, a menos que medidas específicas fossem tomadas para recuperar o patrimônio perdido e gerar retorno econômico. As residências tradicionais sem infraestrutura moderna e acesso veicular poderia ser muito redundante. Há várias abordagens que estão sendo encaminhadas sob os princípios do "Desenvolvimento Integrado de Assentamentos", que serão desenvolvidos após a demolição maciça de edifícios danificados para produzir uma perspectiva (Pilachhen Integrated Reconstruction in Lalitpur e Khokana, 2016, Figura 3).

Isto será totalmente uma construção nova e não carregará nenhum dos valores culturais ou históricos representados nos estabelecimentos. As tendências modernas para recuperação rápida vai mudar a paisagem e levará à extinção de valores antigos e uma perda total de todos os ativos patrimoniais. Os objetivos gerais desta reconstrução como afirmado são: 1) Fornecer uma vida segura e um ambiente saudável reparando e reconstruindo casas dos residentes locais, 2) Para proteger a arquitetura tradicional, 3) Para desenvolver infraestruturas e melhorar a acessibilidade veicular, 4) Para Promover o negócio local, 5) Aumentar a renda dos moradores locais, promovendo o turismo de negócios, e 6) Para conduzir programas em edifícios sociais e abrir espaço para incentivar as interações sociais.

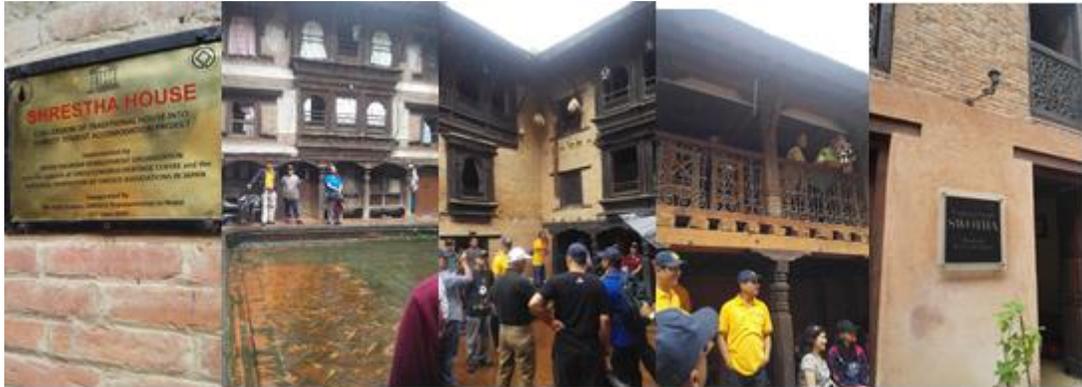
Figura 4. Shrestha house e Swotha Café convertidos em projetos "Conserve e Ganhe"

representados por profissionais que lutam com falta de recursos e tempo. No entanto, o compartilhamento de informações sobre as melhores práticas pode ainda ser relevante e útil se apenas para dar algumas lições e orientações para o futuro. Alguns dos exemplos de regeneração baseados na recuperação de assentamentos patrimoniais promovidos sob o princípio de "Conservar e Ganhar" transpôs com sucesso a mensagem para prestar atenção à conservação do patrimônio. Estes regimes são muito populares e são mais conhecidos como "Home Stay" alojamento turístico. Alguns dos melhores exemplos são: Shrestha House e Swotha Café (Figura 4).

O conceito inovador de "Conserve e Ganhe" foi reconhecido pela UNESCO e reconhecido como "Patrimônio Mundial". Estas estruturas não sofreram durante o Terremoto de Gorkha. Alguns dos monumentos do patrimônio cultural restaurados com assistência internacional sofreram graves danos e desmoronaram totalmente (Ver Figura 5). Aparentemente, a resistência ao terremoto não estava em sua agenda.

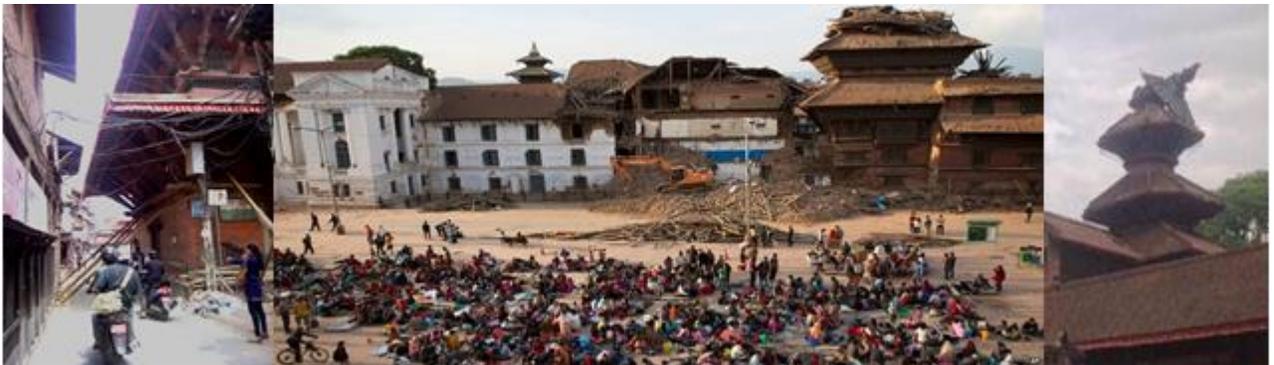
Templo Bhimsen, Lalitpur; Nautalle Durbar, Basantapur; Digutaleju, Lalitpur.

Figura 5. Monumentos patrimoniais restaurados com assistência internacional, danificados durante o Terremoto de Gorkha

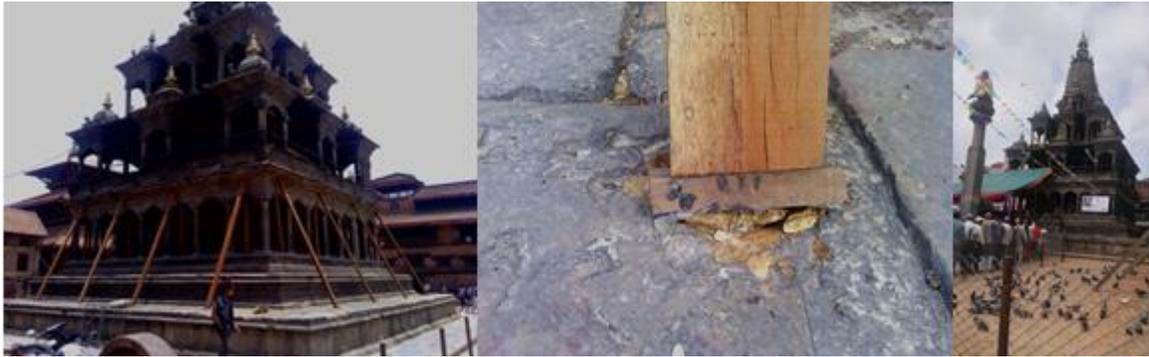
Figura 6. Krishna Mandir em Patan, danificado com esforços de proteção pós-terremoto

Da mesma forma, existem alguns casos em que a intervenção das autoridades locais danificou as estruturas do patrimônio cultural pós-terremoto de Gorkha (Figura 6). Suportes temporários de madeira foram erguidos sem qualquer propósito e sem o conhecimento da autoridade e sem consulta com a comunidade local. Os suportes foram removidos novamente sem qualquer informação ou avaliação de resistência ou precaução necessária. Isso demonstra falta de apropriação no nível do governo e falta de consulta à comunidade profissional e local. O mundialmente famoso templo de Krishna de Lalitpur foi danificado pela intervenção irrefletida

do município com a elevação de pedras de madeira imediatamente após o terremoto, causando danos consideráveis ao templo. Note o dano à inscrição antiga na pedra.

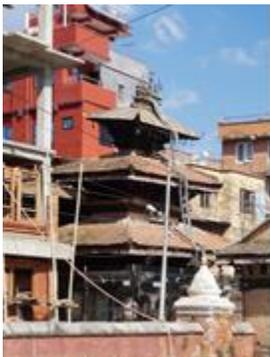
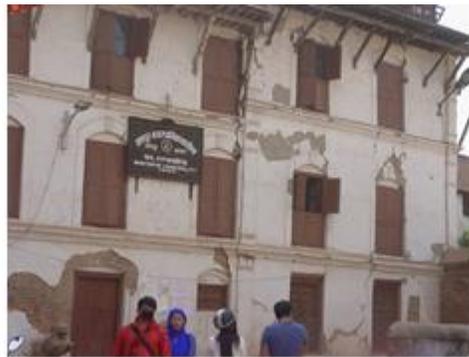
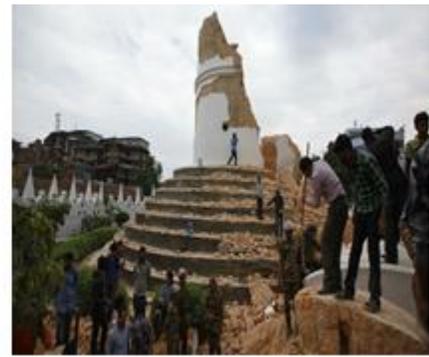
O templo Chandeswhori de Lalitpur, Bhaktapur Edifício do município e Bhisen stambha de Kathmandu.

Figura 9. Edifícios existentes aguardando reconstrução

Demolição e reconstrução de 5,5 milhões de casas não é uma figura que qualquer economia possa pagar, e certamente não o Nepal. Se a reconstrução de Bhisen stambha (Torre Dharahar) com um preço NPR 3 bilhões fosse contestar com a recuperação de objetos patrimoniais mais valiosos como o templo Chandeswhori, entre 15.000 monumentos patrimoniais em todo o país, além dos 745 preparados pelo Departamento de Arqueologia, sem contar a recuperação de 5,5 milhões de casas. A Autoridade para a Reconstrução do Nepal precisa estudar seriamente a formulação de
