Reconstruyendo Nepal para el siguiente terremoto

B. L. Nyachhyon*¹

Rebuilding Nepal for next earthquake

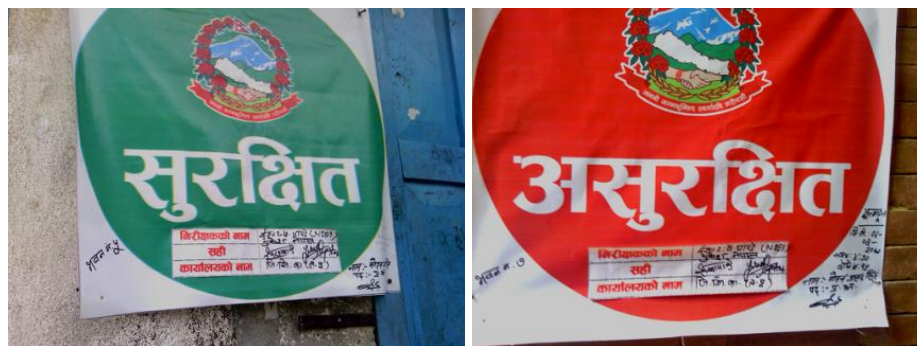
Adhesivos: Categoría segura e insegura de edificios
Figura 2. Evaluación Rápida de Vulnerabilidad

Los adhesivos eran un buen ejemplo de la falta de una preparación adecuada. Estos fueron elaborados de manera muy poco profesional e ilegal, una vez que no habia dichas leyes o directrices que representaran la autoridad para hacerlo. Los formularios de Evaluación Rápida de Vulnerabilidad fueron prestados de otros lugares sin autorización, sin directrices adecuadas y no concordaba con la tipología de los edificios del país.

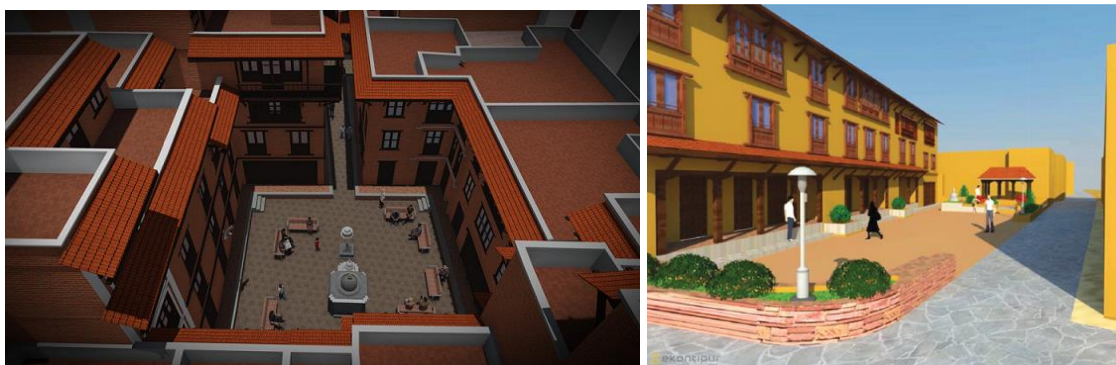
A: *Rehabilitación Pillachhen*
(Fonte: Maya Foundation)

B: *Reconstrucción de Khokana*
(Fonte: Kantipur Daily)

Figura 3. Algunos casos de recuperación propuesta de asentamientos patrimoniales tradicionales en Lalitpur.

La mayor parte del desafío es enfrentada por los edificios residenciales tradicionales y monumentos patrimoniales con estética local que representó la identidad del país y llevó el valor de la historia y la cultura por mais de 2.500 años. La recuperación de estos edificios a su forma original seria la presión sobre los recursos, a menos que medidas específicas fuesen tomadas para recuperar el patrimonio perdido y generar retorno económico. Las residencias tradicionales sin infraestructura moderna y acceso vehicular podría ser muy redundante. Hay varias abordajes que están siendo encaminados sobre los principios del "Desarrollo Integrado de Asentamientos" que serán desarrollados luego la demolición maciza de edificios damnificados para producir una perspectiva (Pilachhen Integrated Reconstruction in Lalitpur e Khokana, 2016, Figura 3).

Esto será totalmente una construcción nueva no tendrá ninguno de los valores culturales o históricos representados en los establecimientos. Las tendencias modernas para la recuperación rápida va a mudar el paisaje y llevará a la extinción de valores antiguos y una perdida total de

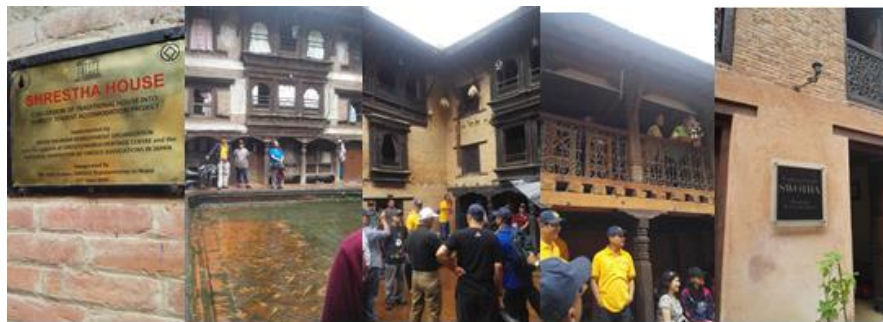
Figura 4. Shrestha house y Swotha Café convertidos en proyectos "Conserve y Gane"

Aun cuando el programa de reconstrucción haya previsto la protección de la arquitectura tradicional en sus objetivos, este ignoró la conservación del patrimonio y valores históricos de 2.500 años. Posiblemente, estamos vagando en la floresta de consignas post-terremoto y terminologías sobre como reconstruir mejor, reconstrucción, recuperación, retrofit, renovación, rehabilitación, protección, conservación. Hasta que estemos claros sobre nuestras necesidades, tenemos la seguridad de ser llevados por la inundación de fondos que están siendo derramados en la reconstrucción. La movilización inmediata de recursos es el poder monetario que representa son mas fuertes sobre lo que representan los profesionales que luchan con falta de recursos y tiempo. Sin embargo compartir informaciones sobre las mejores prácticas puede aún ser relevante y útil así sea para dar algunas lecciones y orientaciones para el futuro. Algunos de los ejemplos de regeneración basados en la recuperación de asentamientos patrimoniales promovidos sobre el principio de "Conservar es Ganar" transpone con éxito el mensaje para prestar atención a la conservación del patrimonio. Estos regímenes son muy populares y son más conocidos como "Home Stay" alojamiento turístico. Algunos de los mejores ejemplos son: Shrestha House y Swotha Café (Figura 4).

El concepto innovador de "Conserve y Gane " fué reconocido por UNESCO y reconocido como "Patrimonio Mundial". Estas estructuras no sufrieron durante de Terremoto de Gorkha.

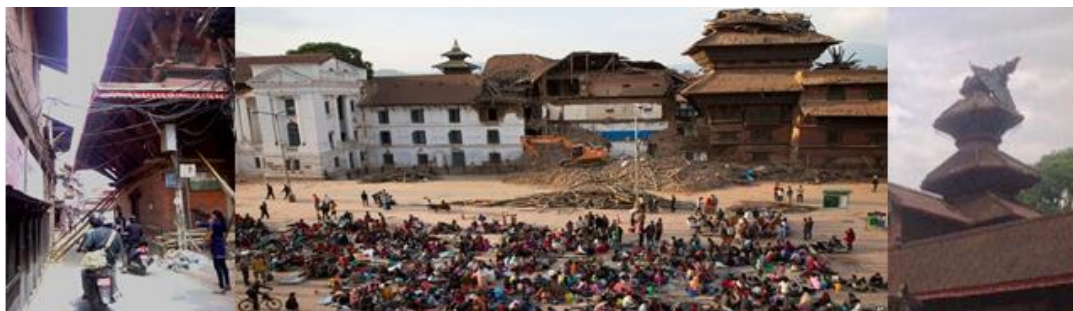
Templo Bhimsen, Lalitpur; Nautalle Durbar, Basantapur; Digutaleju, Lalitpur.

Figura 5. Monumentos patrimoniales restaurados con asistencia internacional, damnificados durante el Terremoto de Gorkha

Algunos de los monumentos del patrimonio cultural restaurados con asistencia internacional sufrieron graves daños y se desmoronaron totalmente (Ver Figura 5). Aparentemente, la resistencia al terremoto no estaba en su agenda.

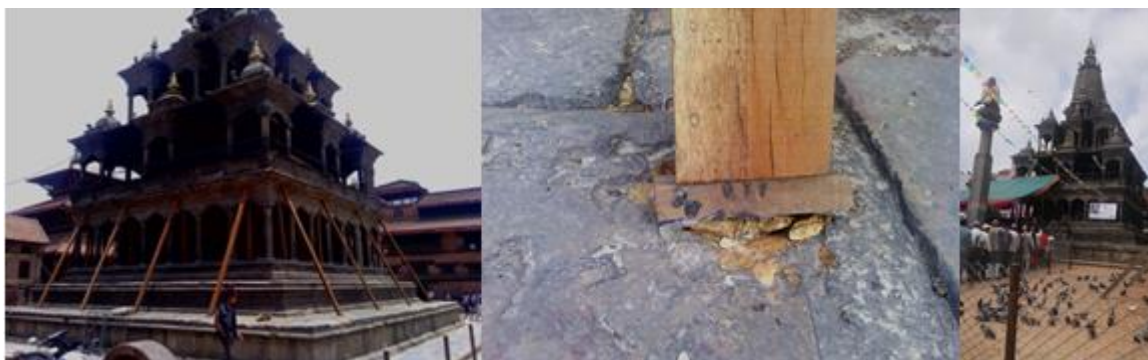
Figura 6. Krishna Mandir en Patan, damnificado con esfuerzos de protección post-terremoto

De la misma manera, existen algunos casos en que la intervención de las autoridades locales dañó las estructuras del patrimonio cultural post-terremoto de Gorkha (Figura 6). Soportes provisionales de madera fueron erigido sin ningún propósito y sin conocimiento de la autoridad y sin consulta con la comunidad local. Los soportes fueron removidos nuevamente sin cualquier información ó evaluación de resistencia ni precaución necesaria. Eso prueba la falta de propiedad en el nivel del gobierno y falta de consulta a la comunidad profesional y local. El mundialmente famoso templo de Krishna de Lalitpur fué damnificado por la intervención irreflexiva del município con la elevación con piedras y de madera inmediatamente luego del terremoto, causando daños considerables al templo. Notese el daño a la inscripción antigua en la piedra.

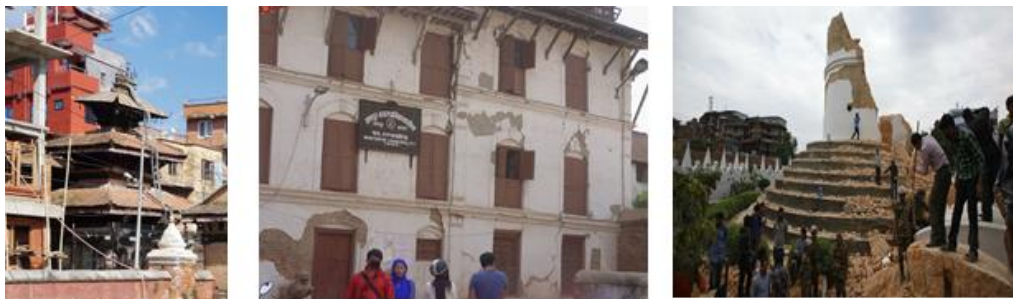
El templo Chandeshwori de Lalitpur, Bhaktapur Edificio del municipio e Bhisen stambha de Kathmandu.

Figura 9. Edificios existentes aguardando reconstrucción

Demolición y reconstrucción de 5,5 millones de casas no es una figura que cualquier economía pueda pagar, y ciertamente no en Nepal. Si la reconstrucción de Bhimsen stambha (Torre Dharahar) con un precio NPR 3 billones pudiera contestar con la recuperación de objetos patrimoniales más valiosos como el templo Chandeshwhori, entre 15.000 monumentos patrimoniales en todo el país, además de los 745 preparados por el Departamento de Arqueología, sin contar la recuperación de 5,5 millones de casas. La Autoridad para la Reconstrucción del Nepal tendría que estudiar seriamente la formulación de una política y criterios, con un conjunto de prioridades que garanticen la recuperación de los más valiosos recursos nacionales asociados a la vida cotidiana de las personas.
