Condiciones estructurales y funcionales de puentes y viaductos de las vías federales de Pernambuco

Structural and functional conditions of bridges and viaducts of the federal highways of Pernambuco

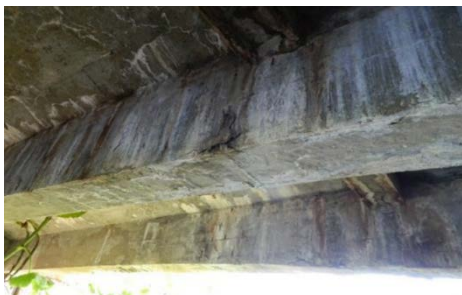
Figura 4. Presencia de eflorescencias, desprendimiento del recubrimiento de concreto y manchas marrón-rojizas consecuencia del proceso de corrosión de las armaduras.

- Recuperación con aplicación de concreto proyectado de la capa de recubrimiento del concreto del tablero, pues 52,71% de los puentes de la muestra están con desprendimiento del concreto.

- Tratamiento y/o sustitución de armaduras corroídas, con incidencia de 51,81% de las obras inspeccionadas.
- Sustitución de barreras New Jersey y barandas dañadas ó destruidos, observados en 18,07% de los puentes de la muestra.

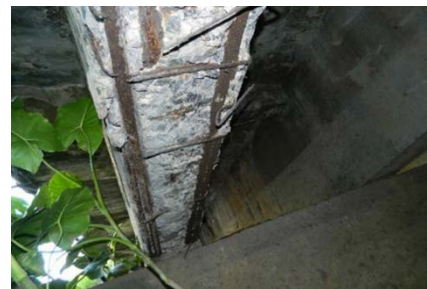
Figura 5. Armaduras expuestas y oxidadas en los largueros, exhibiendo inclusive estribos rotos.

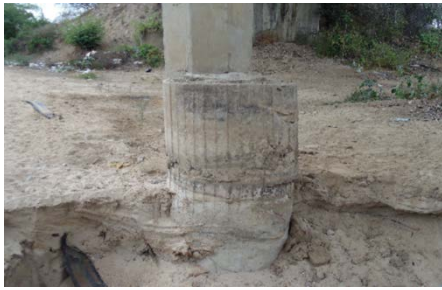
Figura 6. Erosión de la fundación y gran excentricidad del pilar con relación al pilote.

- Corrección de daños de las coincidencias, muchas de ellas causadas por recalces diferenciales y erosiones, encontradas en 16,26% de los puentes. En esos casos, se hace necesaria la realización de estudios geotécnicos e hidrológicos para evaluar la seguridad de las fundaciones y la sección de salida, previniendo la necesidad o no de reforzar y proteger contra la erosión.

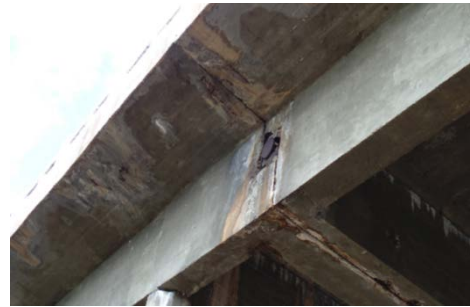
Figura 7. Accesorio de apoyo metálico en un diente Gerber con visibles daños y infiltraciones.

- Sustitución de los aparatos de apoyo dañados y responsables por alteraciones en la transmisión de los esfuerzos del tablero para la mesoestructura, teniendo ocurrencia en 7,53% de los puentes.

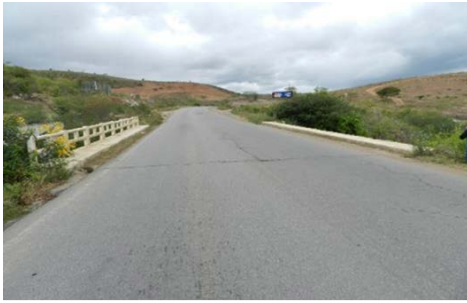
Figura 9. Ausencia de barandas lateral del puente

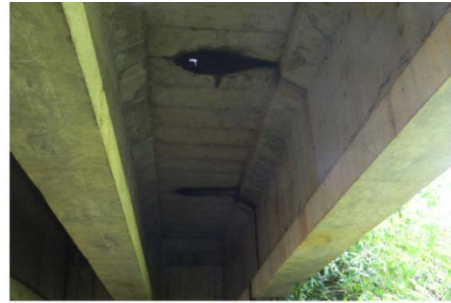
Figura 10. Drenaje dañado provocando infiltración y manchas de humedad en la losa entre largueros

- Restauración del sistema de drenaje de la superestructura, por el hecho de 88,25% de los puentes analizados estar con filtraciones y eflorescencia del concreto del tablero y 27,71% con sus drenajes dañados y/o destruidos.

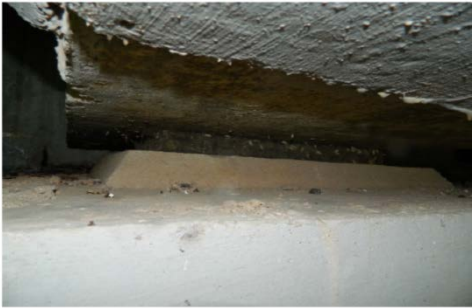
Figura 11. Neoprene elastomérico con gran excentricidad y deformación

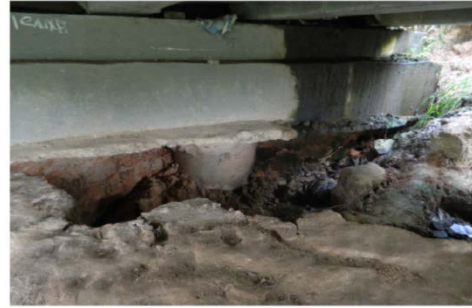
Figura 12. Presencia de Erosión en la fundación.
