Verificación de carga en cortinas ancladas ubicadas en áreas de riesgo geotécnico en la ciudad de Río de Janeiro

A. X. Machado*¹, L. C. Mendes¹

Load check on anchored curtains located in geotechnical hazard areas in the city of Rio de Janeiro

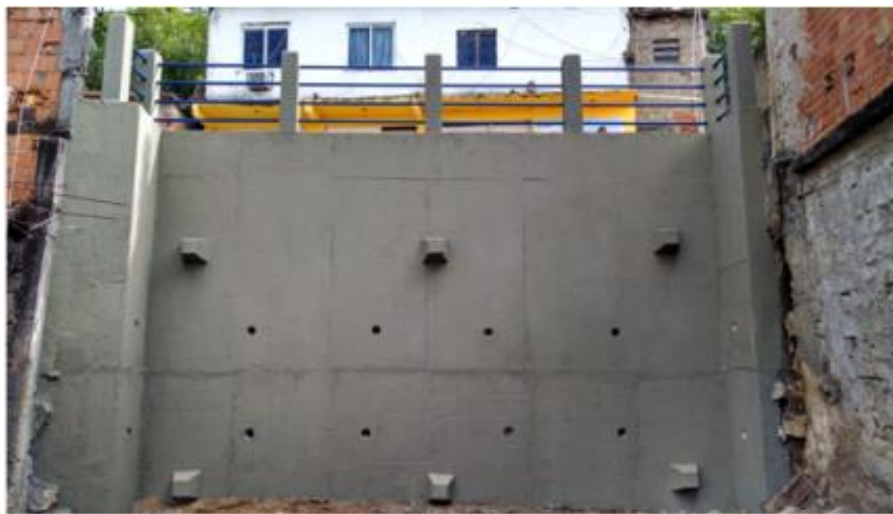
Figura 2. Vista de una cortina anclada en área de riesgo geotécnico: (Autor)

Esta solución geotécnica se constituye en la solución técnica más adecuada, cuando se procura contener los elevados esfuerzos horizontales productos de excavaciones de grandes alturas, con un mínimo de desplazamientos del macizo de suelo y de las estructuras localizadas en los alrededores. La ejecución de cortinas ancladas, a pesar de antiguo, es uno de los métodos más modernos de contención, usando tirantes pretensados y pernos para dar sustento al terreno. Su principal ventaja es la posibilidad de aplicación sin necesidad de cortar nada además de lo necesario. Por esa solución geotécnica es posible vencer cualquier altura y situación, por tanto, hay desventajas, como el alto costo de implementación debido a la demora en su ejecución.

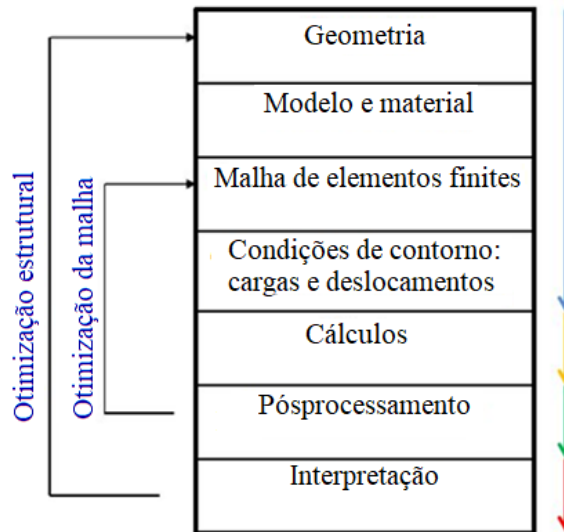
Figura 3. Representación esquemática del análisis por elementos finitos (Tschiptschin, 2011).

El modelaje por elementos finitos envuelve la definición y la manipulación de la geometría, especificación del material y sus propiedades, generación de la malla de elementos finitos y definición de las cargas y desplazamientos que serán aplicados al componente y su representación esquemática puede ser vista en la Figura 3.

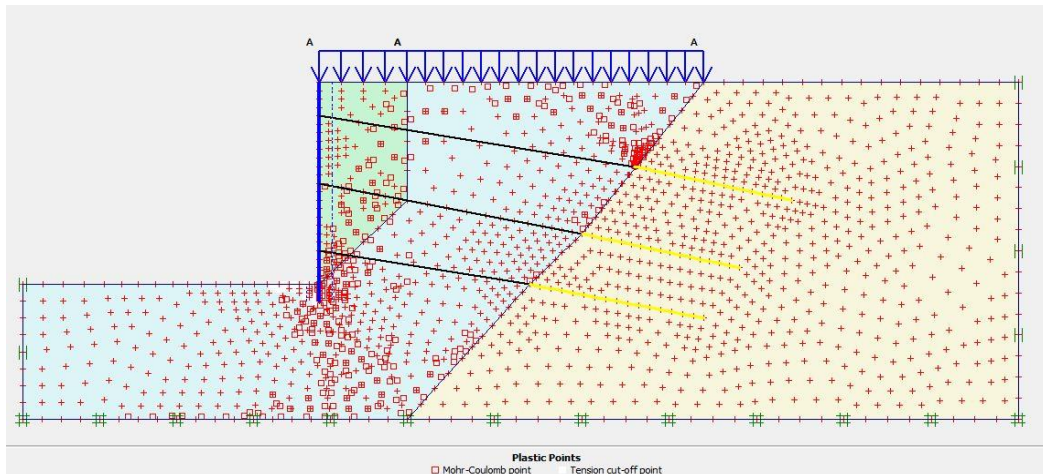
Figura 4. Plasticidad inicial del suelo (Plaxis).

Los modelajes realizados con las 20 cortinas ancladas verifican el comportamiento del suelo en relación con la resistencia al cizallamiento y su plastificación en la época de la ejecución de la estructura y en su proyección luego de 50 años de vida útil. En las Figuras 4 y 5, la cortina anclada no presenta diferencia de puntos de plastificación y resistencia al cizallamiento del suelo arrimado a lo largo de 50 años de vida útil de la estructura. Eso se debe al hecho de que la cortina posee tres líneas de tirantes que proporcionan a la estructura una menor variación de esfuerzos sobre la estructura del suelo.

La verificación de los puntos de plastificación y resistencia al cizallamiento del suelo arrimado de la cortina anclada, a lo largo del tiempo, permite ver si existen alteraciones del comportamiento del suelo cuanto al incremento de sobrecarga adicional y los puntos de mayor vulnerabilidad próximos a la cortina donde existe la tendencia a la ruptura del suelo.

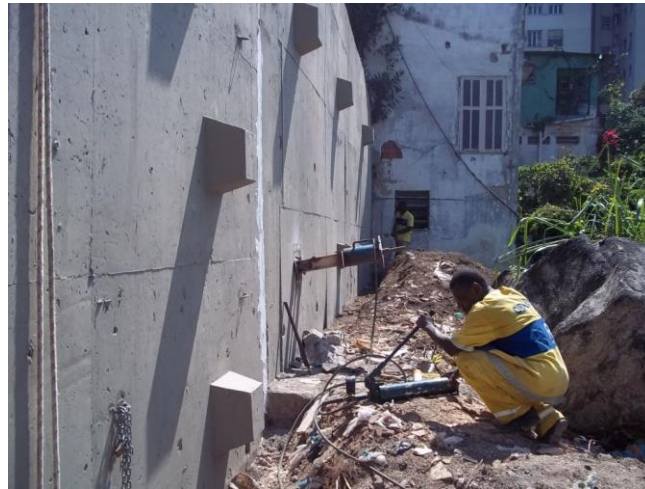
Figura 7. Ensayo de verificación residual de carga en andamento.

La ejecución del EVRC puede ser vista en la Figura 7, siendo realizado la época de la recuperación estructural de la obra de contención de ladera, ya con las sobrecargas adicionales a lo largo del tiempo posteriormente a los 50 años de ejecución.

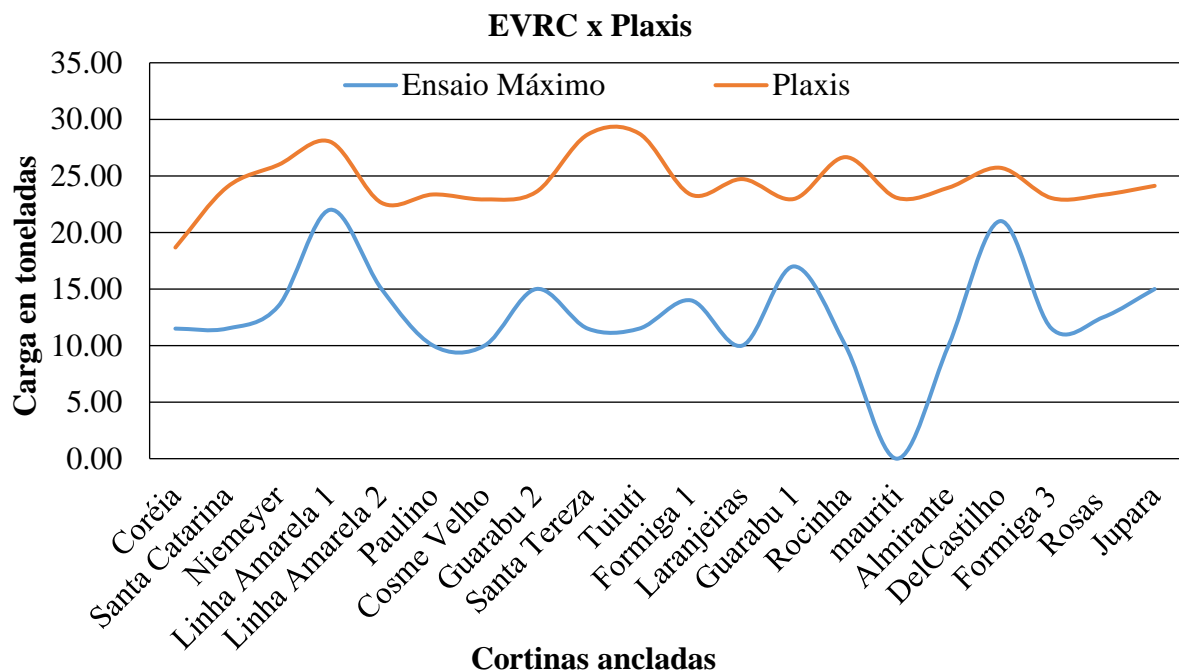
Figura 8. Gráfico de resultados de EVC x Plaxis (Autor).

En el gráfico de la Figura 8 (línea en azul) están los resultados máximos de los EVRC para cada una de las 20 cortinas ancladas inspeccionadas a lo largo de un período de 5 años. Para la obtención de un valor de carga residual más conservador fue considerada la mayor carga residual en toneladas para cada cortina anclada.

Los resultados de la simulación del valor de carga residual en tirantes posteriormente a 50 años de ejecución de las mismas cortinas ancladas pueden ser observados en la Figura 8 (línea azul). Los valores de carga residual a lo largo del tiempo varían de un valor máximo de 28 toneladas para dos cortinas localizadas en Santa Tereza y en la comunidad de Tuiuti a un valor mínimo de 18 toneladas para una cortina localizada en la comunidad de Coréia.

Se puede observar que las dos líneas que representan los ensayos simulados en el sistema computacional Plaxis (línea Azul) y la del ensayo de verificación residual de carga (línea en rojo) no se encuentran en ninguna de las 20 cortinas ancladas observadas a lo largo de un período de cinco años de esta investigación.
