Incendio en compartimiento de residencia en la Ciudad de Recife: Un estudio experimental

C. Corrêa^{1*}, G. Cajaty Braga¹, J. Bezerra Junior¹, J. J. R. y Silva¹, R. Tabaczinski¹, T. A. Pires¹

Fire in residence in the City of Recife: An experimental study

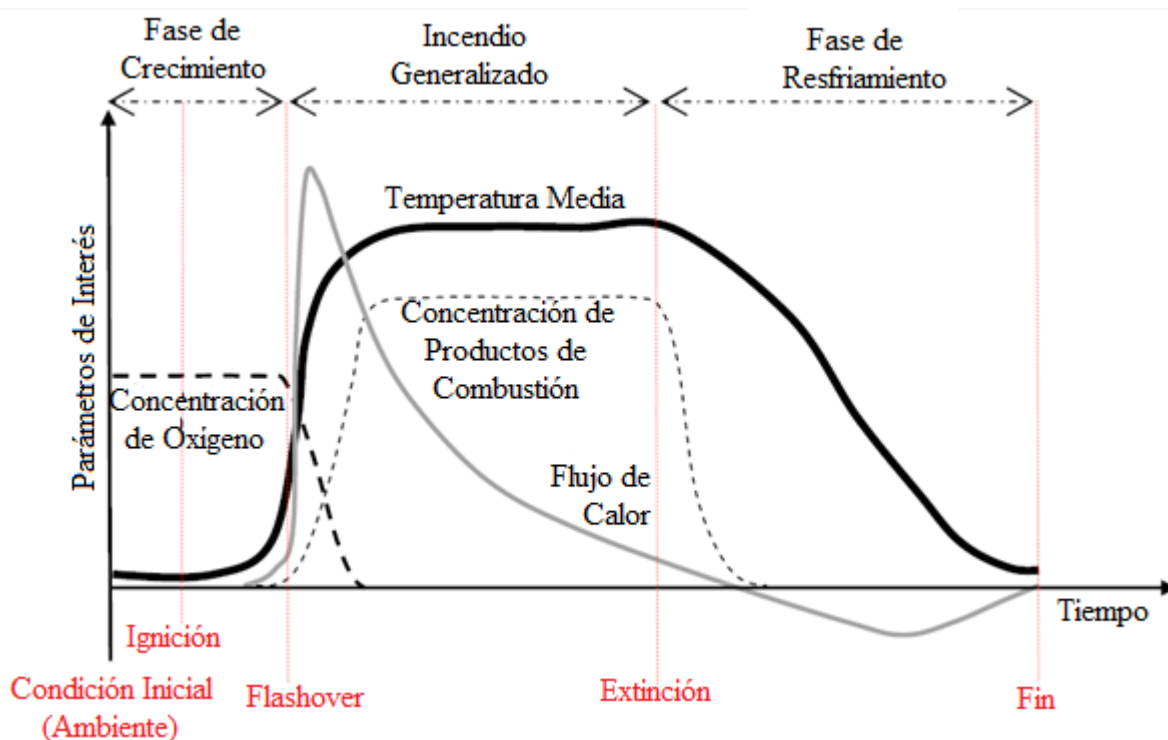
Figura 1. Representación de la evolución de las temperaturas, asociada a los diferentes parámetros de un incendio real compartimentado (Torero, 2011).

En resumen, en todos esos estudios, la curva de temperatura posee las características clásicas, presentadas en la Figura 1.

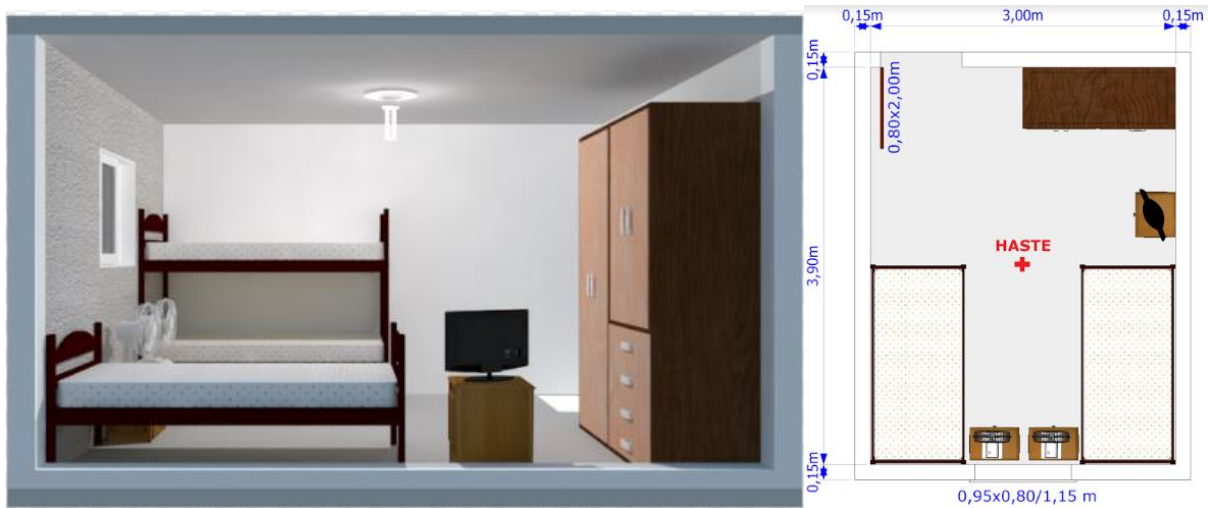
Figura 2. Bosquejos del compartimento ensayado

además de 20kg de ropas y 4kg de papeles, todo adquirido en una tienda de muebles usados, buscando la fidelidad de los objetos, y consecuente carga-incendio encontrados en las residencias frecuentemente incendiadas en la ciudad de Recife. La Figura 2 reproduce este planeamiento.

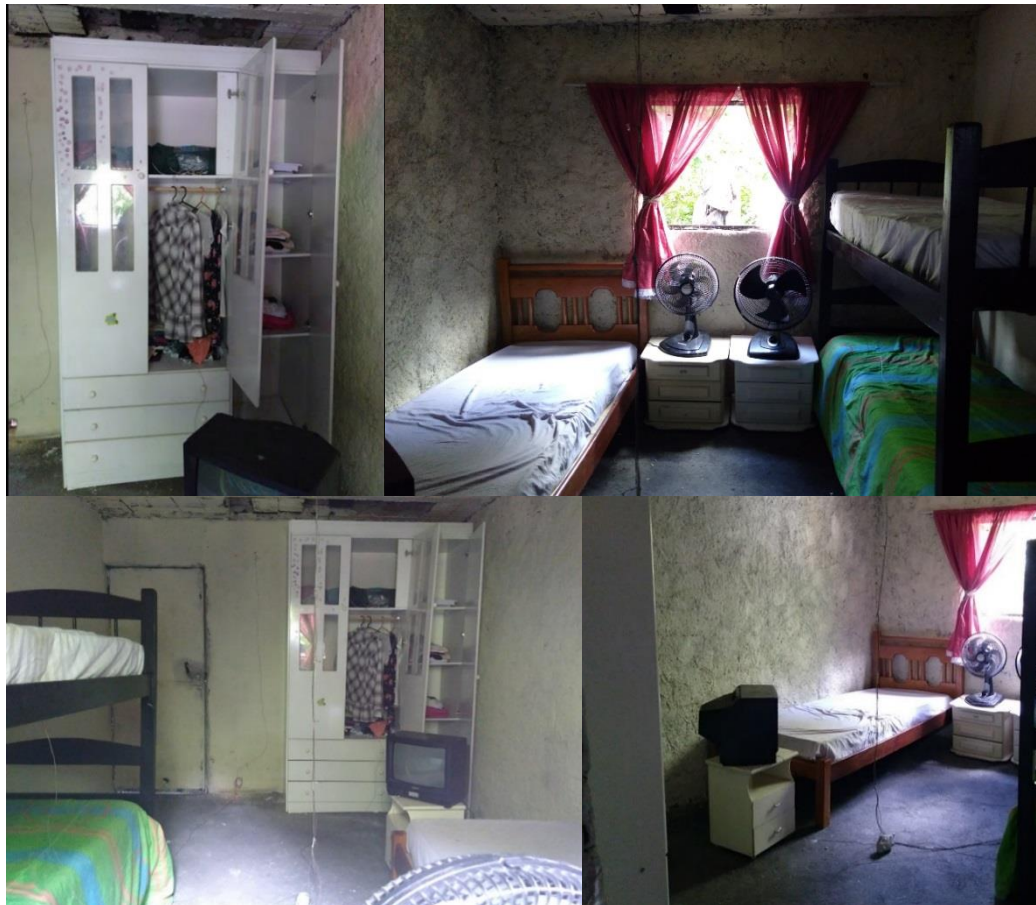
Figura 3. Dormitorio antes del experimento de incendio.

Después de la reforma, la habitación fue debidamente preparada con la mueblería descrita, para luego ser instalada la instrumentación de medición. La habitación, antes de la quema, estaba de acuerdo con la representación en la Figura 3 a continuación.

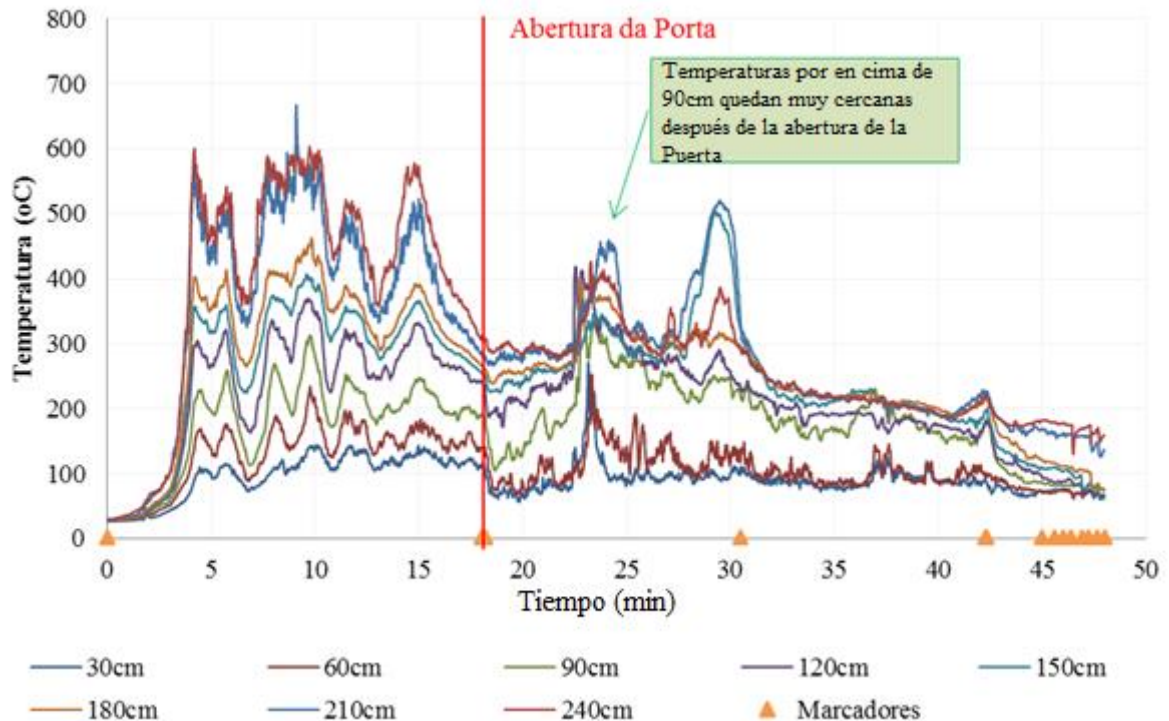
Figura 6. Temperaturas medidas desde el eje de termopares, puesto en el centro del compartimento.

Los termopares han medido las temperaturas durante todo el ensayo, siendo utilizado también el CompactDAQ de la National Instruments USB de 4 módulos, con módulo de medición NI 9213, que tiene sensibilidad de hasta 0.02°C. Sin embargo, la incerteza inherente al termopar está en el orden de 2.2°C debajo de 293°C, y +/- 0.75% arriba de eso (OMEGA, 2004). Ejemplo de esos datos puede ser visto en el gráfico abajo, en la Figura 6.

Se observa un incremento de las temperaturas en el centro del dormitorio en los ocho puntos de medición del eje de termopares, durante los primeros 4 minutos, hasta que el ambiente ha sido tomado por densa nube de gases, promoviendo una saturación gaseosa (fenómeno descrito en la literatura), donde la presión interna es bien más grande que la externa, impidiendo el ingreso de aire atmosférico, y consecuentemente del oxígeno, llegando a ser medido en el termopar a 2.4m 600°C, a los 3 minutos y 40 segundos.

A continuación, la alta presión interna de los gases promueve un lento agotamiento de la nube, acompañado de una disminución gradual de las temperaturas, hasta aproximadamente el séptimo minuto, cuando un nuevo ingreso de aire atmosférico, rico en comburente, realimenta la combustión, tornando el incendio nuevamente vivo (con presencia intensa de llamas y luminosidad), acompañada del aumento de temperaturas, llegando a ser medido, en el termopar a 2.1m del piso, 667°C a los 8 minutos y 35 segundos. Una vez más, la gran producción de gases de la combustión se intensifica, disminuyendo la disponibilidad de entrada de aire/oxígeno. Se mide una disminución de más de 100°C en los puntos más altos, seguido de un agotamiento natural y un nuevo ingreso de comburente.

Estos ciclos se repiten algunas veces hasta el décimo quinto minuto, cuando las temperaturas inician una declinación progresiva, llegando al termopar con más grande medida informar 300°C, y los más bajos, menos de 100°C, presentando la clásica fase de resfriamiento, demostrada por Torero (2011).

Se destaca que, con raras excepciones, los termopares en el eje presentan una cierta compatibilidad, habiendo las temperaturas crecido y decrecido al mismo tiempo en todos ellos,

hasta la apertura de la puerta a los 18 minutos, cuando se anunciaba la declinación del incendio. Con la apertura de la puerta y el establecimiento de la ventilación cruzada, las temperaturas medidas en el centro del dormitorio perdieron la compatibilidad, oscilando individualmente, sin presentar un estándar común. La ventilación cruzada ha proporcionado una circulación de los gases calientes en diversas bandas de altura: a los 23 minutos de ensayo, la temperatura del termopar a 0.60m es más alta que la de los termopares a 2.10m y 2.40m. Sin la ventilación cruzada, tal situación sería improbable por el principio de la convección demostrado por Joanssens (2016).

A partir de los 30 minutos de ensayo, con la disminución del material combustible, las temperaturas se dividen en dos estándares: los cinco termopares más elevados (2.4m, 2.1m, 1.8m, 1.5m y 1.2m) presentan temperaturas próximas a los 200°C, mientras que los tres termopares más próximos al piso (0.9m, 0.6m y 0.3m) presentan temperaturas próximas a 100°C. Sin embargo, ambos estándares presentan una caída casi lineal, caracterizando la fase de refrigeración del incendio.

Se resalta que no hubo la generalización del incendio o *Flashover*, en su forma clásica, en este experimento. Se observa que este incendio difiere de la curva clásica de temperaturas presentada en la Figura 1, sobre todo por el movimiento cíclico de Combustión Viva – Saturación Gaseosa – Extracción Natural – Ingreso de Oxígeno – Combustión Viva, promoviendo valles y picos de temperaturas, y consecuentemente, una curva bastante menos lineal.

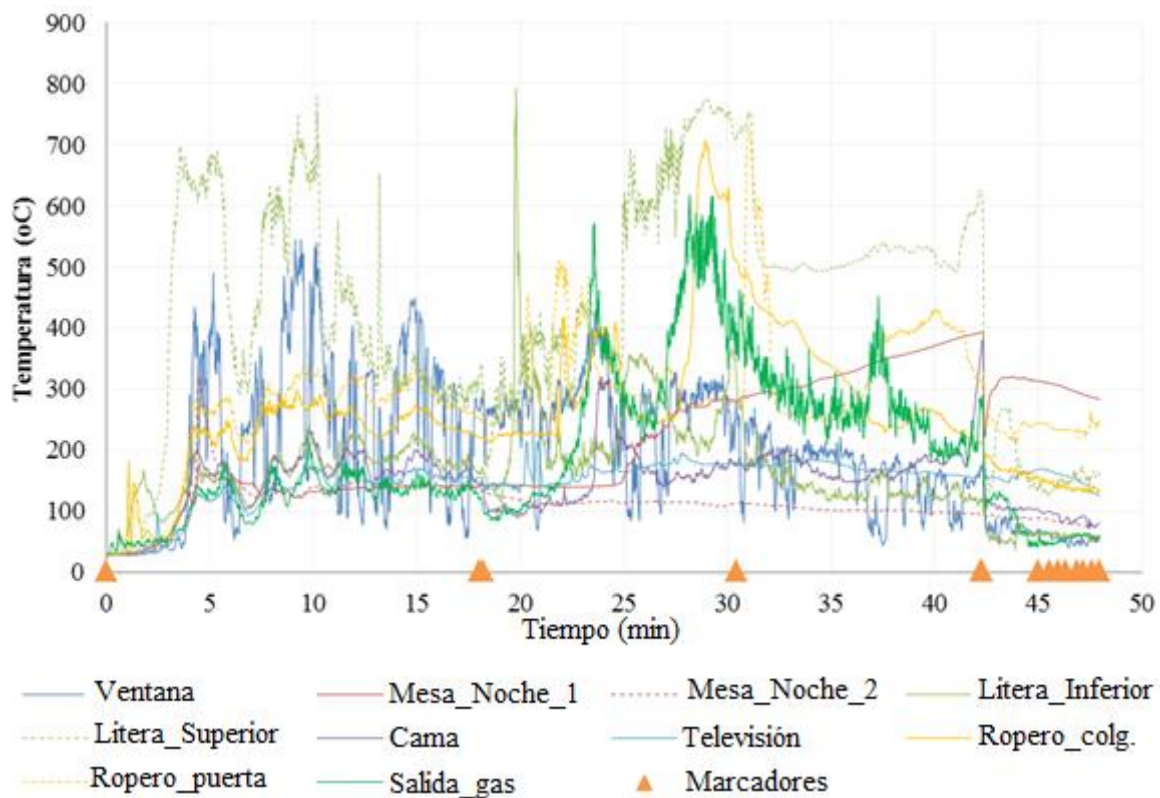
Se ve que las más altas temperaturas han sido medidas en el lecho inferior de la litera, llegando cerca de 800°C en varios momentos (10, 19, 27 y 31 minutos), hecho compatible con el hecho de ser la pieza de mueblería donde el incendio fue iniciado, y el objeto más tocado por las llamas. Llama la atención también, principalmente después de los 25 primeros minutos de quema y de la

abertura de la puerta (18 minutos), el aumento de temperatura en la puerta y en el interior del ropero, que, aun no habiendo sido completamente consumido, ha alcanzado temperaturas que superan a los 700°C. En parte, este calentamiento es explicado por la convección de los gases para el interior del ropero que, a través de su geometría, ha facilitado el acúmulo de gases calientes, además, algunas piezas de vestidos entraron en combustión, promoviendo la producción de calor.

El comportamiento de las temperaturas en los objetos de la mueblería puede ser visto en los gráficos de la Figura 7 a continuación.

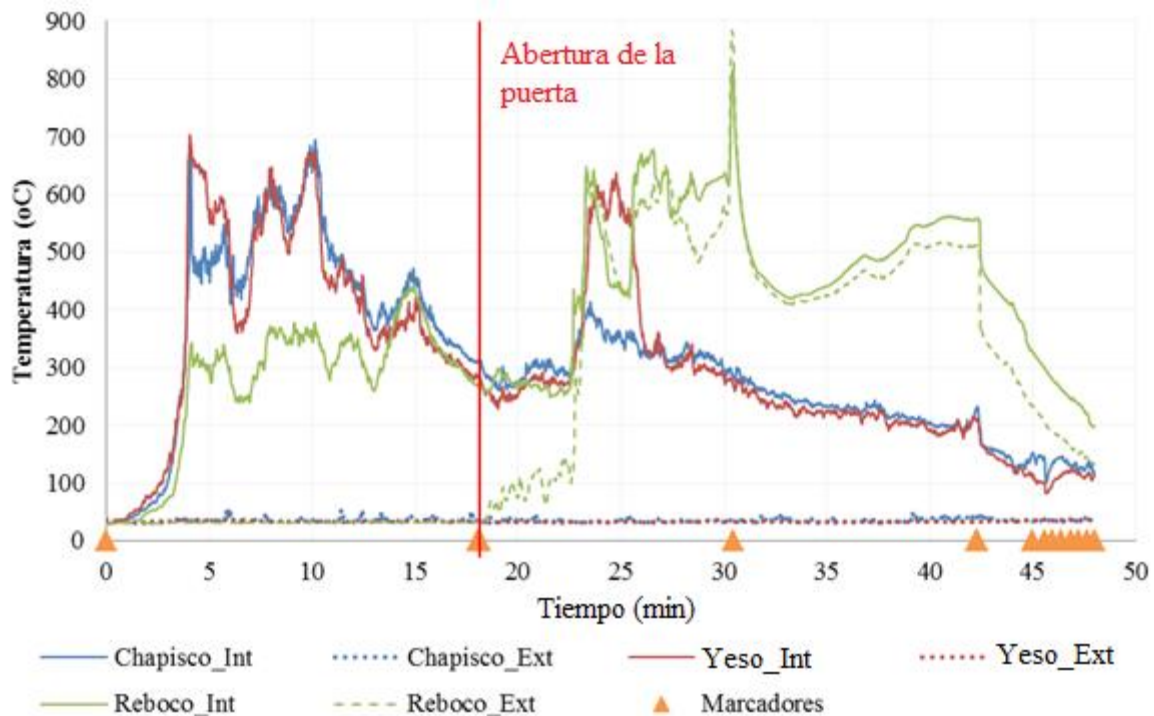
Figura 8. Temperaturas medidas en las paredes interna y externamente

Como ya revelado, las paredes de albañilería de blocs cerámicos también han tenido medidas térmicas, hechas en las partes interna y externa. Se subraya que todas ellas poseían revestimiento, sea de empañete, de chapisco de cemento y de yeso. Las paredes que se quedaron más cerca de la litera fueron las que han sido revestidas de chapisco de cemento y de yeso. A continuación, la Figura 8 muestra el gráfico que representa las temperaturas medidas en las paredes durante el experimento.

Las temperaturas en las paredes internas, principalmente las con chapisco de cemento y de yeso (más cercanas al foco inicial de incendio) han acompañado la curva de aumento y disminución, medidas en el centro del dormitorio a través del eje de termopares, a partir del proceso de producción de gases, saturación, extracción natural, ingreso de aire atmosférico (oxígeno), quema viva, producción de gases, y etc., hasta la apertura de la puerta. Esa asertiva puede ser comprobada a partir de la comparación de estos dos termopares con el localizado a 2.10m de altura del piso, en el eje.

A los 4 minutos de ensayo, la pared con revestimiento de yeso llegó a 702°C en su faz interna, mientras que la con chapisco de cemento llevaba a 641°C. A los 9 minutos y 54 segundos, la pared con chapisco estaba bajo 684°C, y la revestida de yeso a 662°C, siendo estos los más grandes picos registrados, se subraya que ambas presentan una proximidad bastante relevante hasta el momento de la apertura de la puerta.

La pared con revestimiento de empañete (más lejos del foco inicial de incendio) tuvo su curva por debajo de los 400°C hasta los 14 minutos y 12 segundos, cuando tuvo el último pico de temperatura antes de la apertura de la puerta.

Las temperaturas de todas las paredes internas, después de la abertura de la puerta, se aproximan sustancialmente hasta los 22 minutos de ensayo, cuando la temperatura de la pared en yeso sube sustancialmente, llegando a alcanzar valores superiores a 600°C.

En las temperaturas de las paredes externas, se ve poca variación hasta la abertura de la puerta, con valores que pasan de los 60°C. Se destaca un aumento extremadamente significativo de la temperatura de la faz externa en la pared con revestimiento de empañete, que, después de la abertura de la puerta y consecuente ventilación cruzada, suben para más de 645°C en poco más de 5 minutos, manteniendo picos y valles por encima de 400°C y llegando a 878°C a los 30 minutos y 24 segundos.

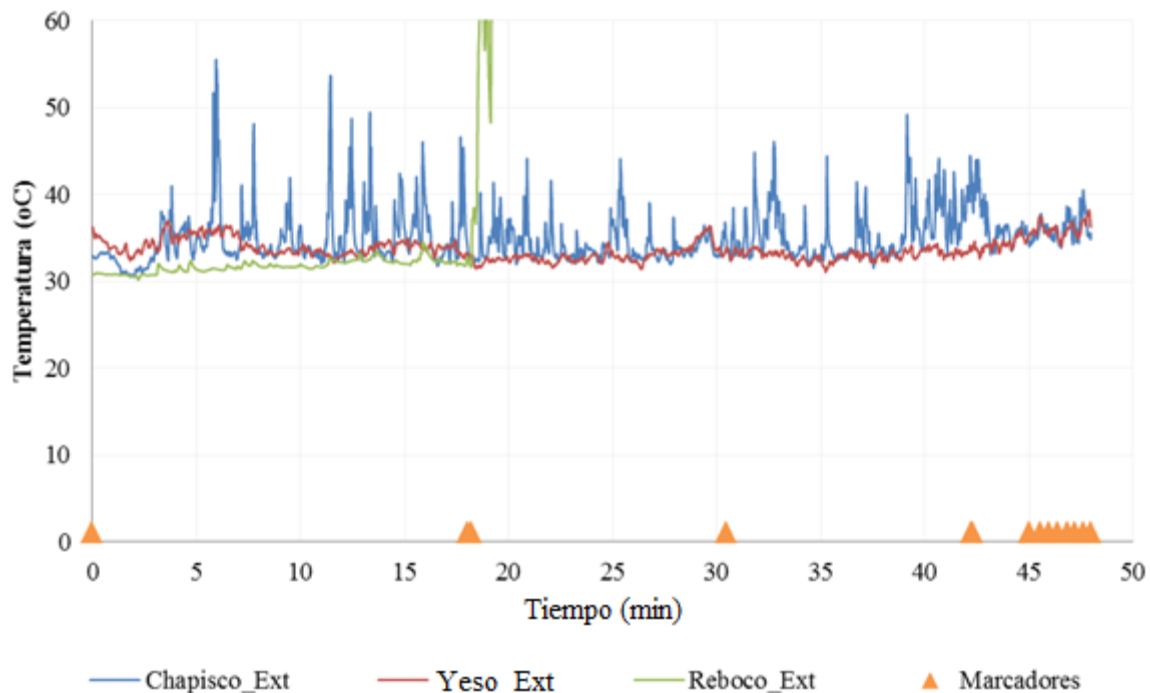
Figura 9. Temperaturas medidas en las paredes externas

Para examinar más detalladamente la conducción térmica a partir de las paredes en albañilería de blocs cerámicos de 8 agujeros horizontales, revestidas internamente con yeso, chapisco de cemento y empañete, se propone el gráfico mostrado en la Figura 9.

Se observa que las altas temperaturas internas no han sido conducidas hacia la faz externa de las paredes, aun las más cercanas al foco inicial del incendio. La subida abrupta de la temperatura externa en la pared revestida de empañete está asociada a la abertura de la puerta y el inicio de la ventilación cruzada, revelando que la abertura de un compartimiento incendiado puede traer una elevación sustancial de la temperatura de las habitaciones contiguas, y por consecuencia, una propagación del incendio.

Cabe notar que, cuando analizadas apenas las paredes revestidas internamente con chapisco de cemento y yeso, se nota un buen aislamiento térmico para ambas, pues, aun con temperaturas internas que han ultrapasado a los 680°C, externamente ambas no han llegado a medir ni siquiera 60°C. Sin embargo, comparando el desempeño, el revestimiento de chapisco de cemento se ha revelado menos eficaz que el de yeso, siendo que el primero ha llegado a 54.38°C a los 5 minutos y 58 segundos, mientras que el segundo tuvo temperatura máxima de 38.19°C a los 47 minutos y 49 segundos de experimento. El ensayo fue acompañado de filmación térmica, ejecutada por técnico en termografía, cedido por la empresa ‘Câmara Térmica FLIR’. A continuación, la figura 10 muestra algunas imágenes comparativas entre las captadas por cámaras convencionales y las termográficas:

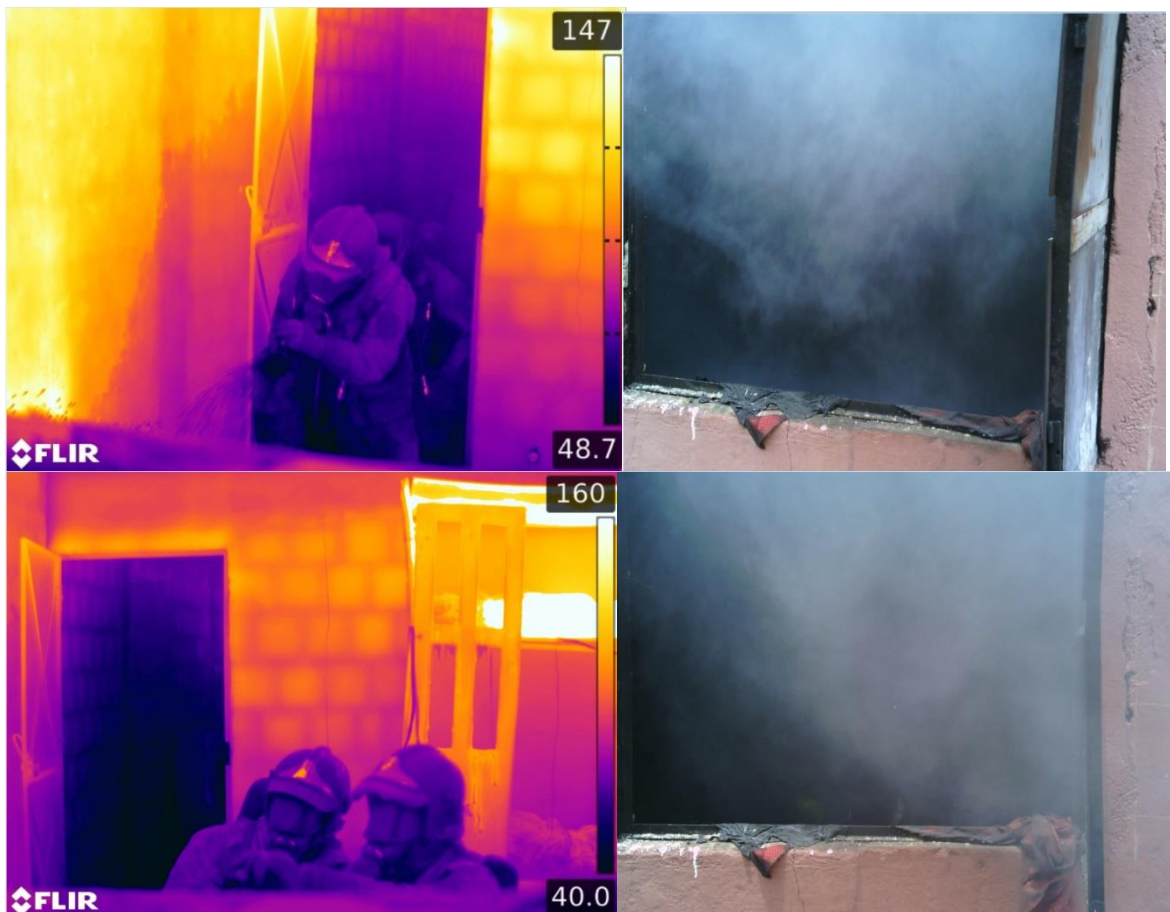
Figura 10. Imágenes Térmicas de la Entrada del Equipo de Combate a Incendios.

En las imágenes térmicas se puede ver una gran cantidad de informaciones que pueden perfeccionar el combate a incendios, como piezas con gran liberación térmica (focos de incendio) que quedan invisibles en medio a los gases de la combustión, así como apuntar hacia diferentes componentes estructurales, como blocs cerámicos ocultos bajo el revestimiento, o aun dar indicaciones de colapsos estructurales no vistos a ojo desnudo, proporcionando incluso la evacuación de la área afectada y áreas adyacentes.

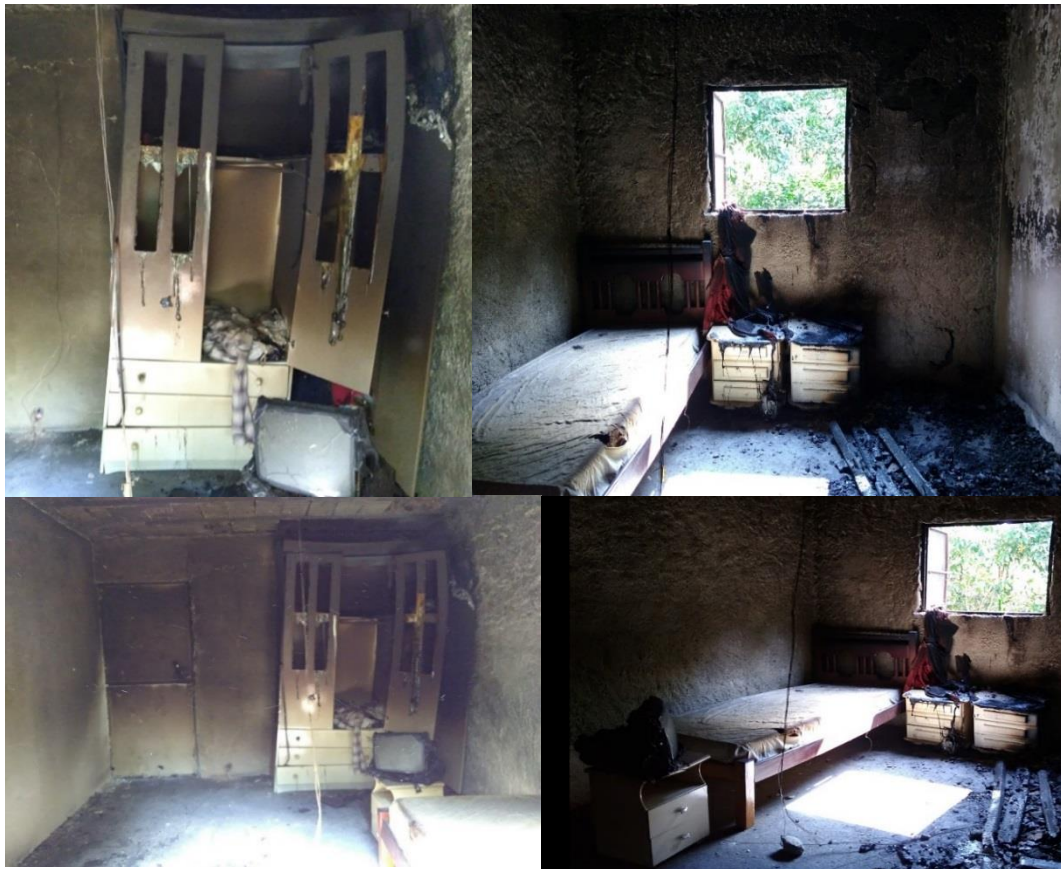
Figura 12. Imágenes del cómodo después del incendio.

Después del experimento se observan algunos muebles completamente consumidos (litera, colchones, ventiladores) o irrecuperables (ropero y televisión), las paredes están completamente chamuscadas, pero sin grandes patologías observables a ojo desnudo. La Figura 12 muestra las imágenes del cómodo después del incendio.
