El deterioro del Baluarte de San Pedro, un estudio de caso

Palabras Clave: deterioro; edificios históricos; San Francisco de Campeche; Baluarte de San Pedro; biodeterioro.

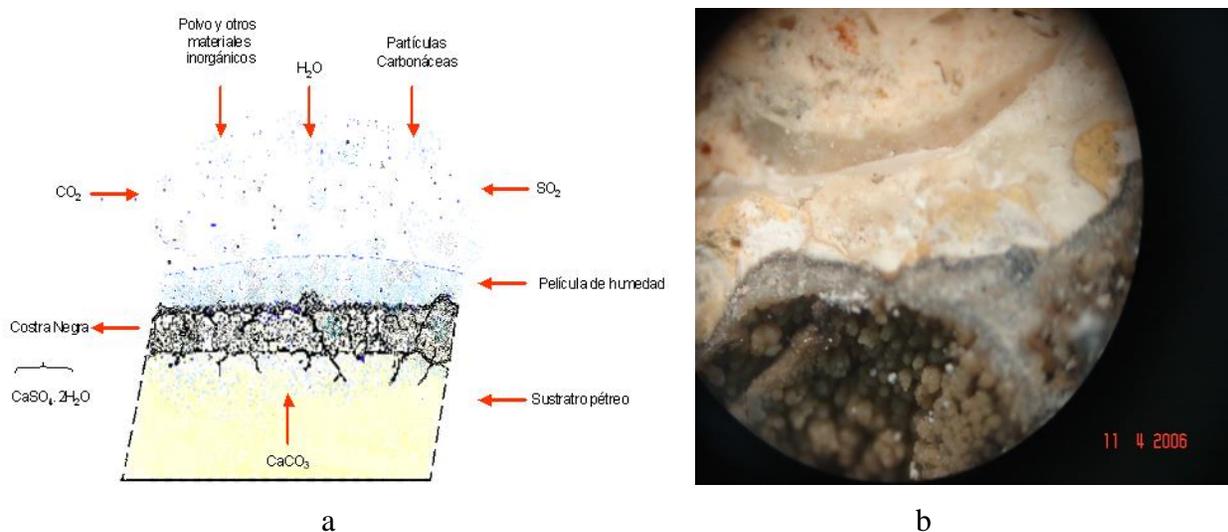
Durante su formación, las costras de deterioro pueden incorporar dentro de su matriz mineral partículas de polvo, biomasa y partículas de hollín producto de la combustión incompleta de combustibles fósiles y que contribuyen a proporcionarles su color característico (Figura 2a y 2b). Las costras negras, además de originar daños estéticos, cambian las propiedades físicas y químicas de la roca o material pétreo sobre el cual se forman, comprometiendo su integridad a largo plazo.

Figura 2. a) Proceso de formación de una costra negra (Reyes, 2004). b) Aspecto microscópico de una costra negra de un edificio histórico de la ciudad de San Francisco de Campeche obtenida mediante microscopía óptica convencional (4X) (Fotografía J. Reyes).

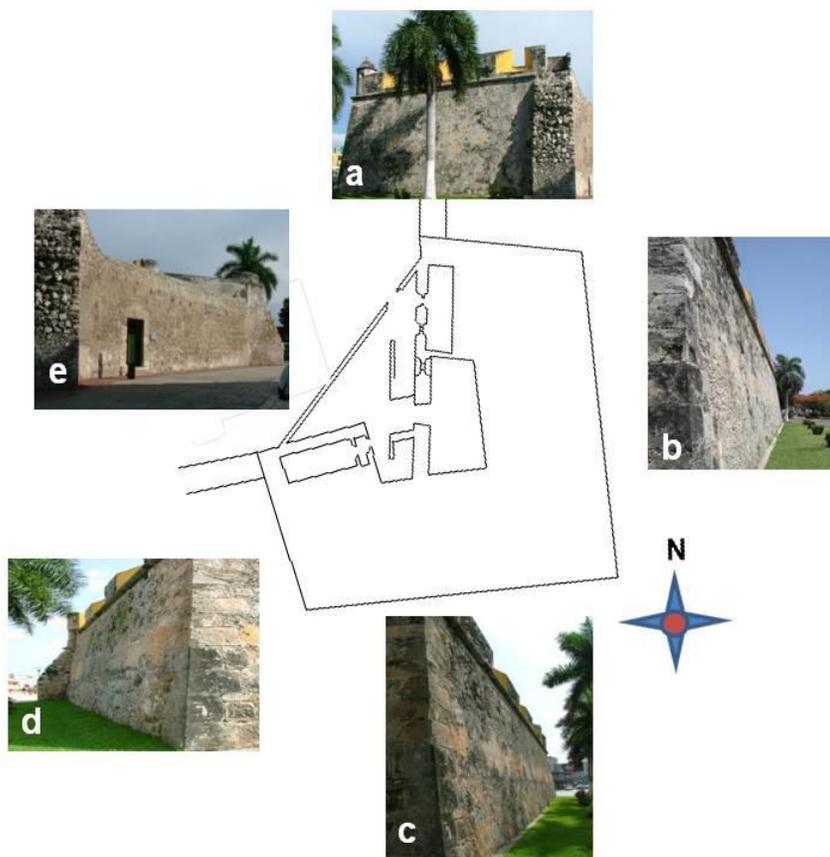
Se realizó una inspección visual buscando las condiciones óptimas de iluminación y una evaluación macroscópica de las patologías de deterioro observadas en los cinco muros exteriores del Baluarte de San Pedro (Figura 3), considerando aspectos como: coloración, presencia de microorganismos, manchas, pintura, costras visibles, erosión, fracturas, presencia de costras de deterioro entre otros. Durante la inspección visual se realizó un registro fotográfico y se ubicaron aquellas zonas en las cuales se desarrollaban costras negras.

Figura 3. Aspecto general de los cinco muros exteriores del Baluarte de San Pedro. a) Norte, b) este, c) sur, d) suroeste, e) oeste (Fotografías J. Reyes). Al centro, esquema de planta del edificio.

El muro este conserva la mayor parte de su aplanado (Figura 3b). En él, se pueden observar dos áreas perfectamente definidas, que indican procesos de intervención diferentes. La primera, que va desde el nivel del suelo hasta una altura de aproximadamente dos metros, muestra un mortero con eflorescencias compactas en forma de estrías longitudinales de color gris, similares a aquellas observadas en el muro sur (Figura 9a).

La cara norte muestra un importante desarrollo microbiano, que cubre cerca del 40 % de la superficie del muro (Figura 3a). En algunas zonas que incluyen mampostería libre de aplanado y roca desnuda se observa el desarrollo de verdaderos consorcios microbianos que incluyen musgos, líquenes y hongos (Figura 10a). La presencia de una coloración verde por debajo de la superficie de morteros y piedras intemperizadas indica la existencia de colonias de bacterias endolíticas. La mayor parte del pigmento ha desaparecido, sin embargo no se observa una pérdida generalizada del mortero. En las zonas libres de mortero la roca presenta colonización microbiana de tonalidades naranja, roja, blanca y negra (Figura 10b).

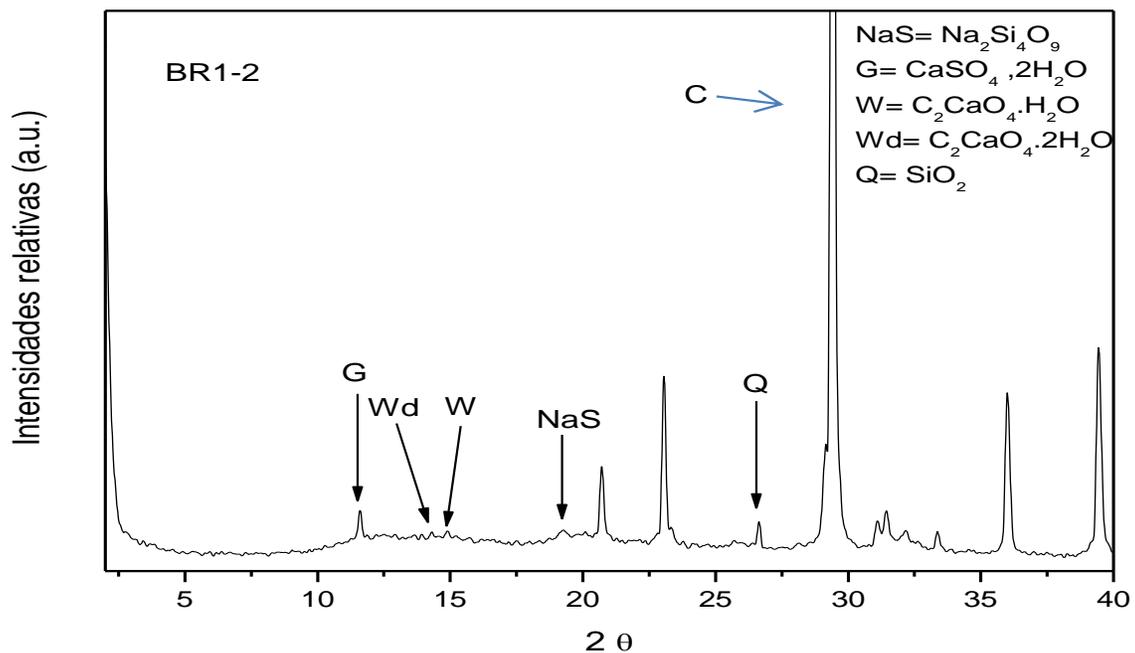
Figura 6. Difractograma obtenido mediante DRX de una muestra de costras negra del muro suroeste del Baluarte de San Pedro. C= Calcita, Q=Silicato, Wd=Wedelita, C=Carbonato de Calcio, W=Wevelita. G= Yeso.

En la Figura 6, se presenta un difractograma obtenidos mediante DRX de un fragmento de costra negra retirada del baluarte de San Pedro. El análisis permitió identificar como fase mineral mayoritaria la calcita (CaCO_3), que es una fase de carbonato de calcio recristalizado, que es el componente principal de la roca sedimentaria original. Sin embargo, la presencia de otras fases como el yeso, mineral sedimentario de origen químico confirman el impacto que las emisiones de los autobuses del sistema de transporte urbano tienen sobre el muro suroeste del Baluarte de San Pedro.

Así mismo, la presencia de las fases wevelita ($\text{Ca}_2\text{CaO}_4 \cdot \text{H}_2\text{O}$) y wedelita ($\text{Ca}_2\text{CaO}_4 \cdot 2\text{H}_2\text{O}$) que son oxalatos de calcio indicadoras de actividad microbiana (Escamilla, 2012).

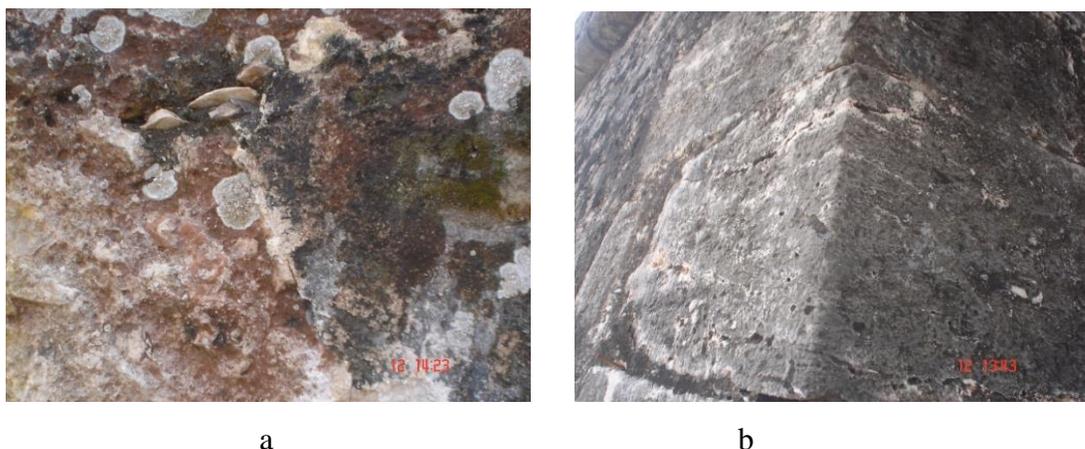
Figura 10. a) Consorcio microbiano presente en el muro norte. b) Colonización microbiana sobre piedra de cantera caliza del vértice noreste del Baluarte de San Pedro. (Fotografías J. Reyes).

El desarrollo de esta enorme diversidad microbiana parece estar relacionada con dos condiciones particulares de este muro: durante la mayor parte de día el muro se encuentra protegido de la acción directa del sol, y, también existe acción capilar de humedad proveniente del suelo. Esto

implica que el muro se encuentra con niveles de humedad superiores a los observados en las demás caras del edificio. Esta afecta tanto las mamposterías, como aplanados y piedra de cantera, como aquellas que conforman el vértice noreste, que se encuentra completamente colonizado. (Figuras 10a y 10b).
