Revista **ALCONPAT**

Revista Latinoamericana de Controle de Qualidade, Patologia e Recuperação da Construção

Volume 9

Enero - Abril 2019

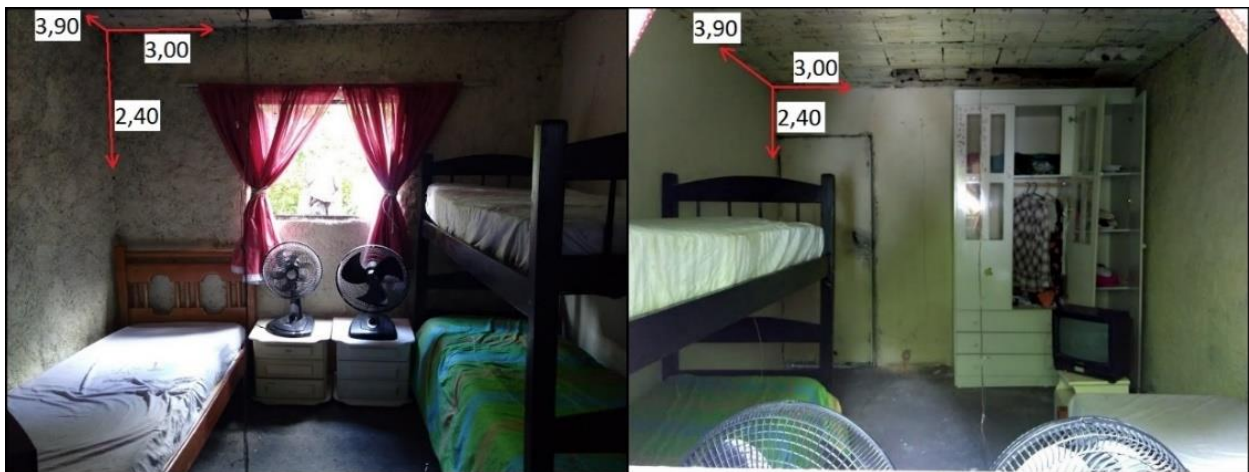
A carga de incêndio deste dormitório foi materializada através dos móveis e objetos determinados na pesquisa de Corrêa *et al.* (2016), baseada no mapeamento de incêndios em edificações nesta cidade durante o triênio de 2011-2013 realizado por Corrêa *et al.* (2015). A Figura 1 mostra as dimensões internas e mobiliário deste dormitório.

Figura 1. Dormitório incendiado no estudo realizado por Corrêa *et al.* (2017).

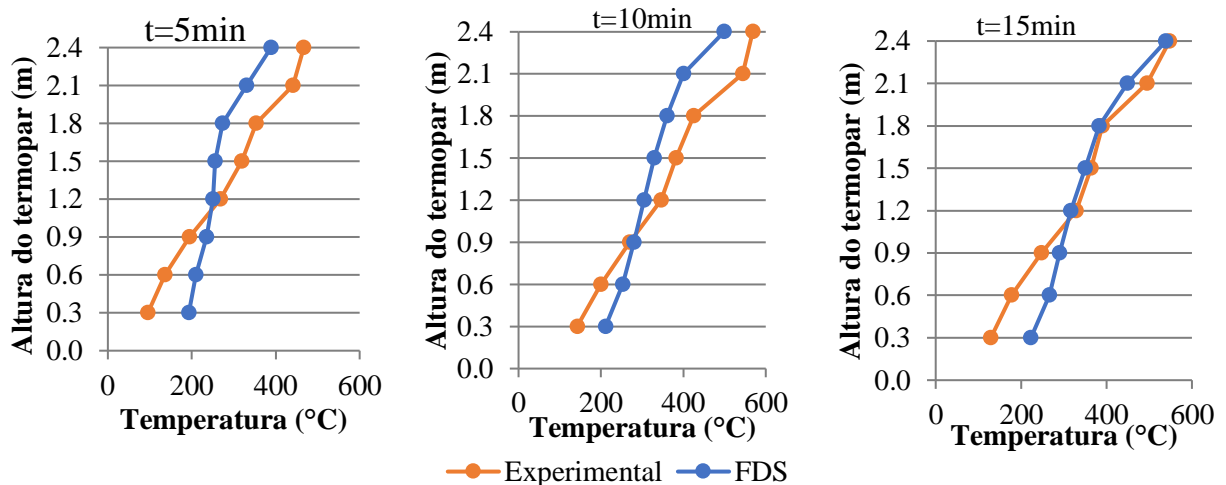
Como visto através das Figura 7, Figura 8 e Figura 9, a simulação computacional apresentou resultados de temperaturas mais homogêneas ao longo da altura do compartimento. Destes resultados, pode-se traçar alguns perfis de temperatura obtidos no centro do compartimento estudado, como mostrado na Figura 10.

Figura 10. Perfis de temperaturas no centro do dormitório (termopares 01 a 08).

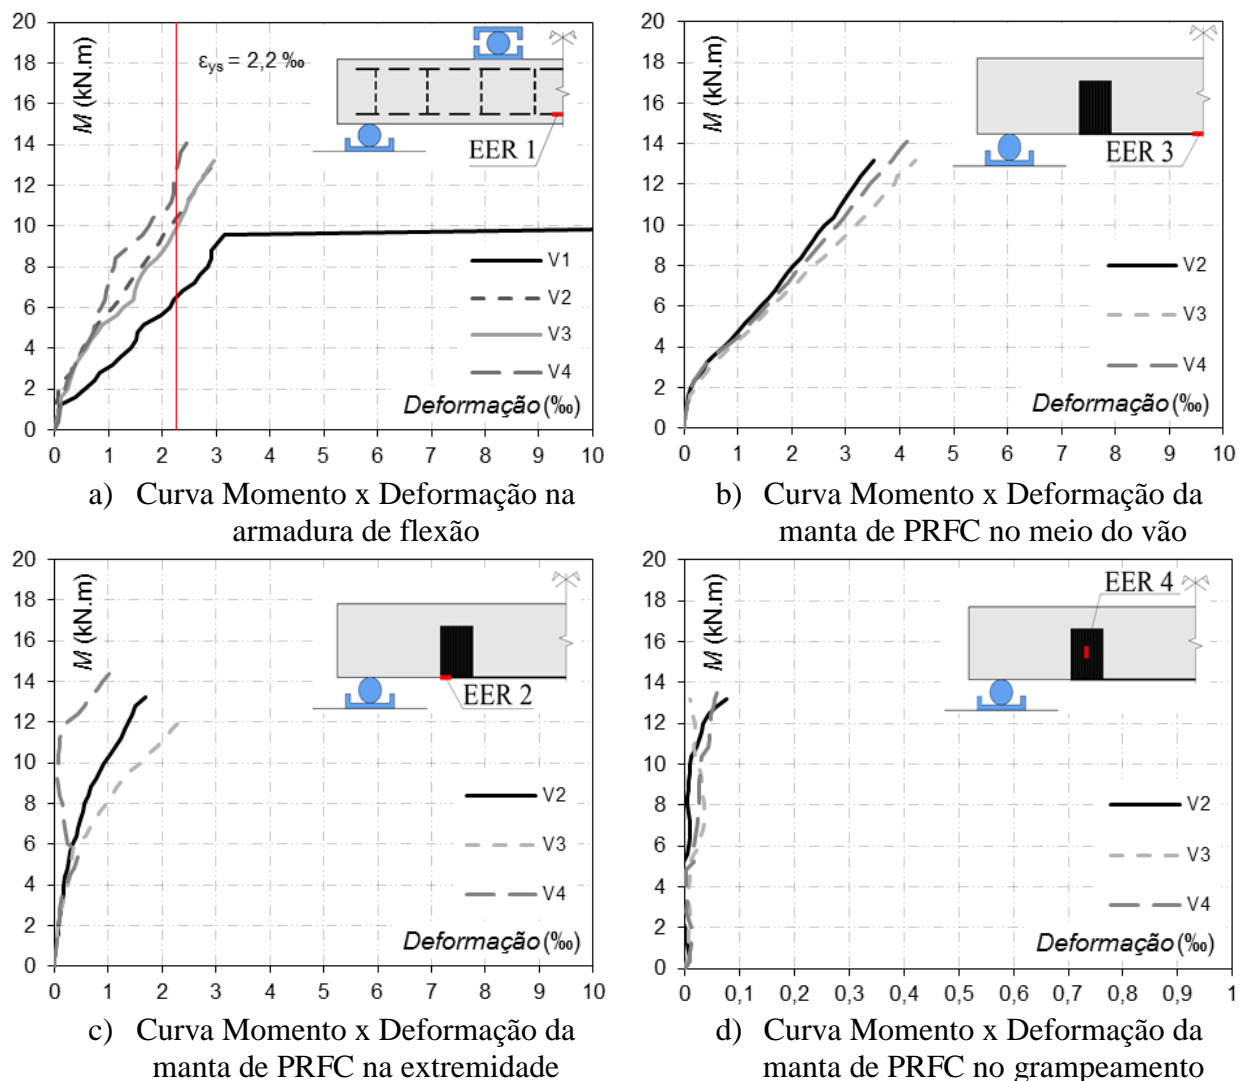
Na Figura 7b, observa-se que tanto o comprimento de ancoragem da fibra quanto a largura do grampeamento influenciaram na deformação última do PRFC medido nos ensaios, variando-se de 3,5‰ para a viga V2 até aproximadamente 4,2‰ para as vigas V3 e V4. Em todos os casos, deve-se destacar que estes são valores superiores aos previstos de forma teórica pelo ACI, que seriam de 1,9‰. Deve-se ressaltar ainda que em nenhuma das vigas rompeu com o esgotamento da resistência à tração da manta de PRFC. A Figura 7c mostra que em todas as vigas o nível de deformação na extremidade do reforço foi menor do que o medido no meio do vão, onde o momento é máximo e que a no caso da viga V2, que rompeu por descolamento da fibra nesta região, o limite de deformação medido foi praticamente o mesmo que o sugerido pelo fabricante, de 2,1‰. Já na Figura 7d é possível perceber que o nível de deformação desenvolvido na região do grampeamento foi pequeno e que na viga V3 ele claramente começa a descolar antes da ruína.

Figura 7. Resultados dos ensaios nas vigas.

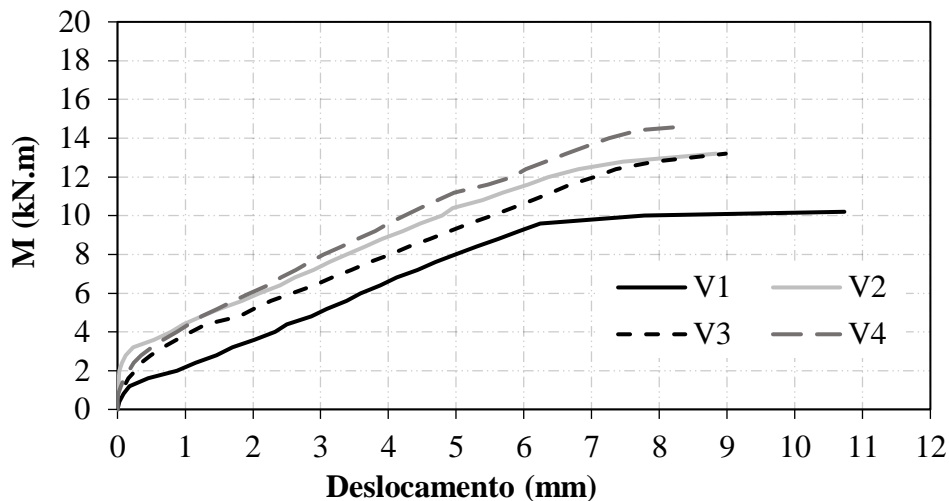
A Figura 8 apresenta a curva de deslocamentos verticais das vigas, medidos no meio do vão. É possível perceber que as vigas reforçadas apresentaram resposta muito similar entre si, demonstrando maior rigidez que a viga de referência, a qual rompeu de forma dúctil por flexão e mostrando grandes deslocamentos ao atingir o momento de escoamento de suas armaduras de flexão. Como visto, todas as vigas reforçadas romperam de forma brusca, com a falha ocorrendo em diferentes regiões do PRFC.

Figura 8. Curvas momento-deslocamento das vigas ensaiadas.

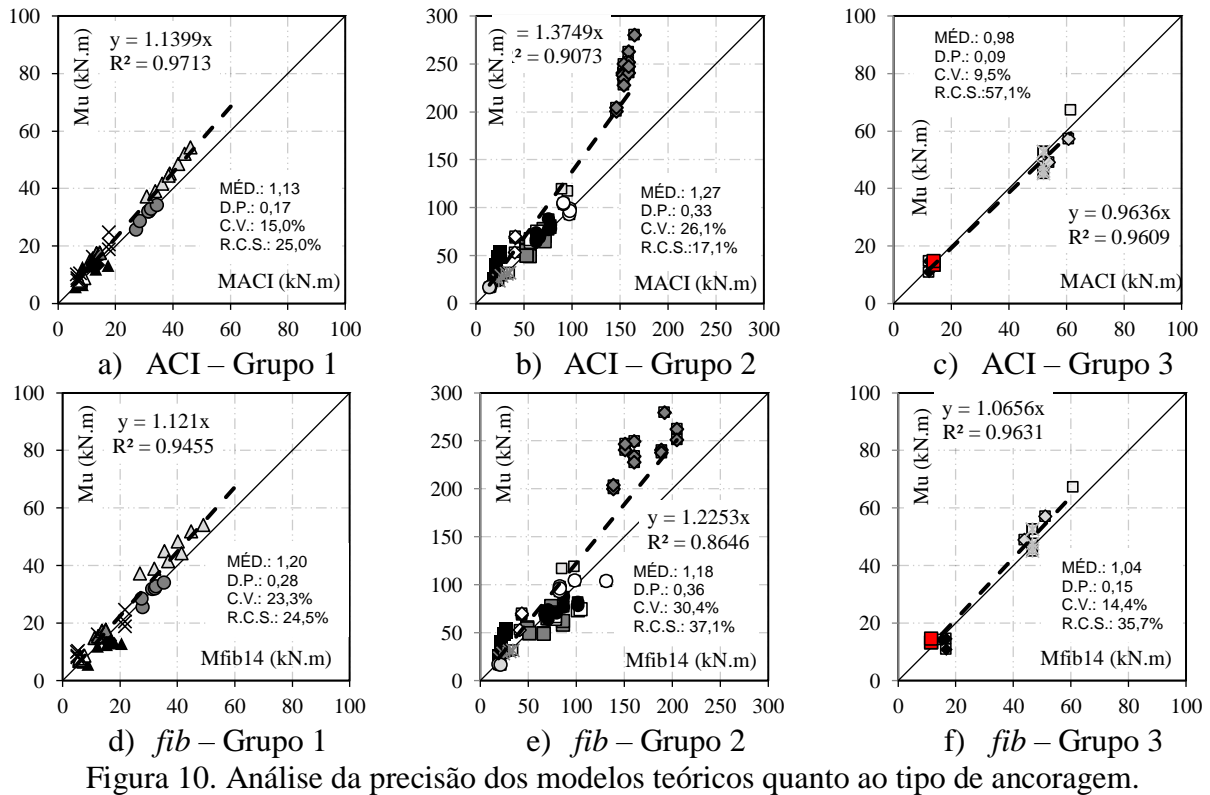
Como visto, utilizando o critério de Collins (2001), é possível estabelecer pontuações para as duas recomendações, com base no espaço amostral do banco de dados coletado, conforme mostra a Figura 11. Observa-se que o ACI apresenta menor penalidade de acordo com o critério adotado.

Figura 10. Análise da precisão dos modelos teóricos quanto ao tipo de ancoragem.

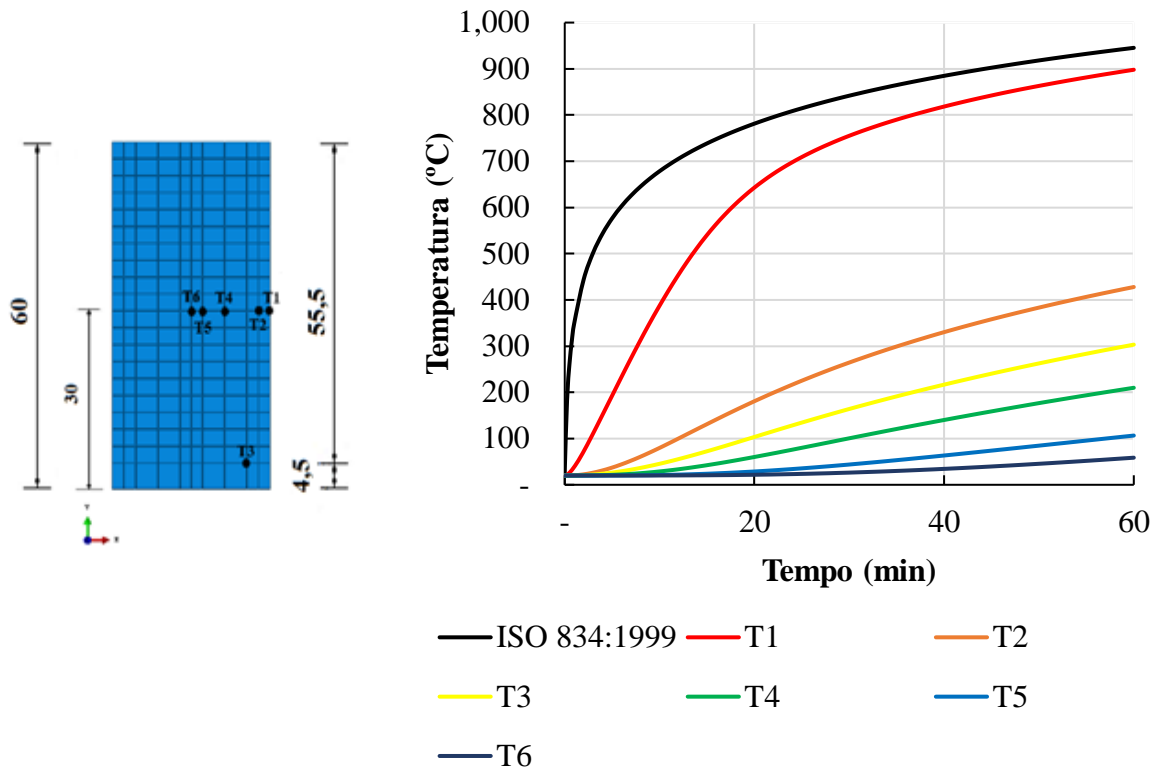
indicados na Figura 5a que apresenta a viga discretizada. Partindo desse pressuposto, na Figura 5b é apresentada a evolução das temperaturas desses pontos.

Figura 5. a) Posição dos pontos de medição de temperaturas na seção transversal; b) Evolução das temperaturas dos pontos de medição

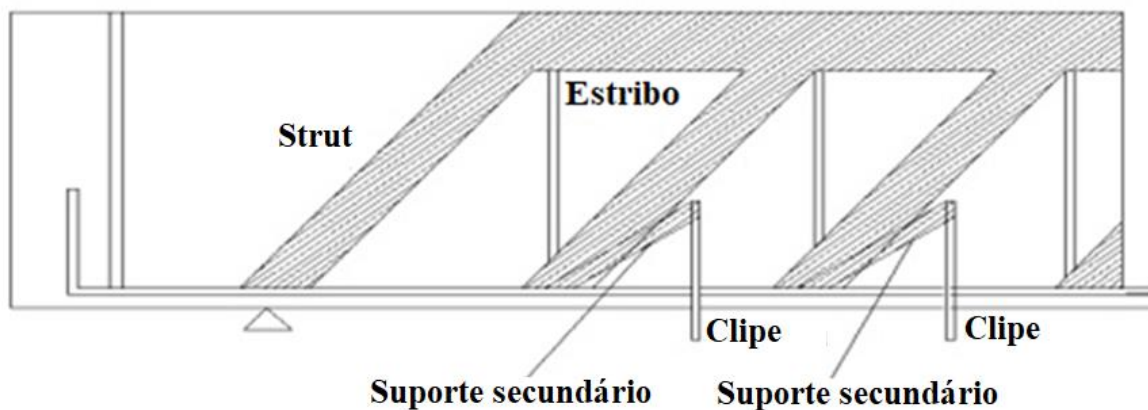
Figura 14. Modelo de Bielas e Tirantes para as vigas E3 e E5.

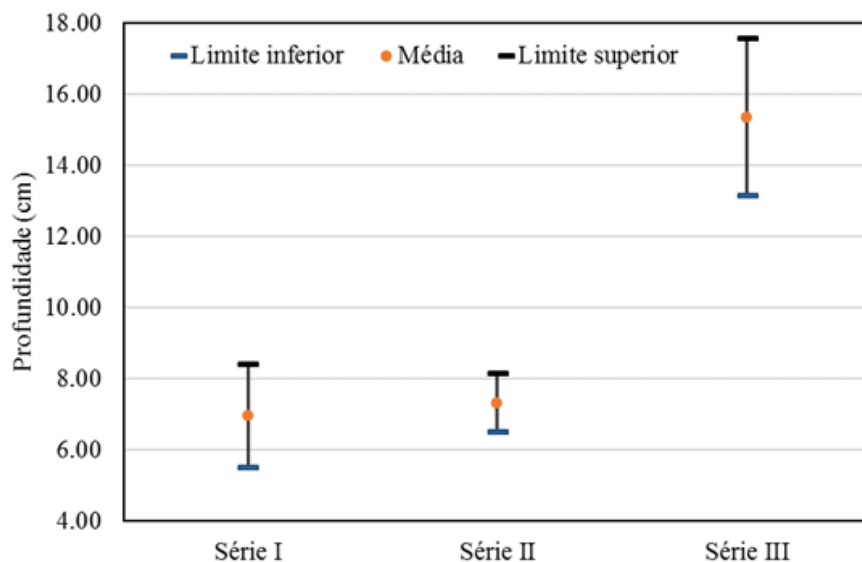
Figura 10. Gráfico do intervalo de confiança (Variável profundidade)

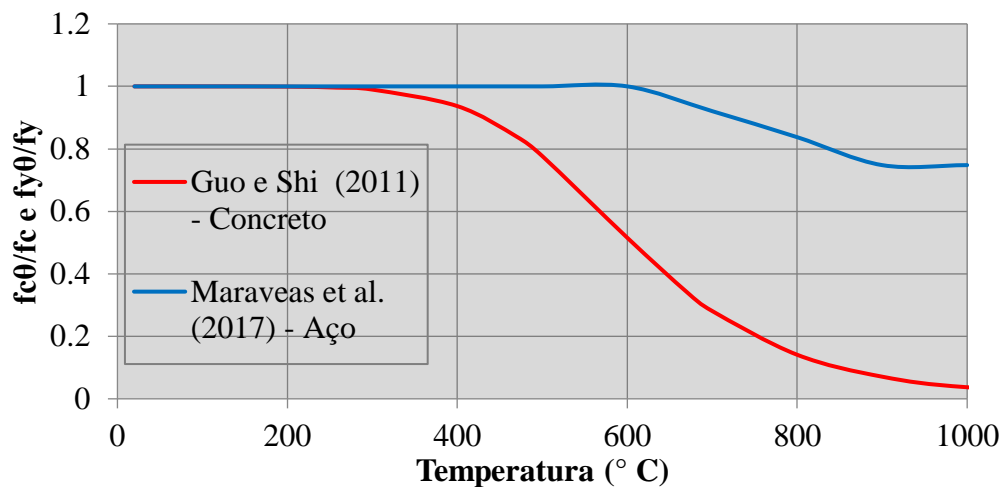
Figura 1. Fatores de redução para a resistência residual à compressão do concreto e para o escoamento do aço após o resfriamento.

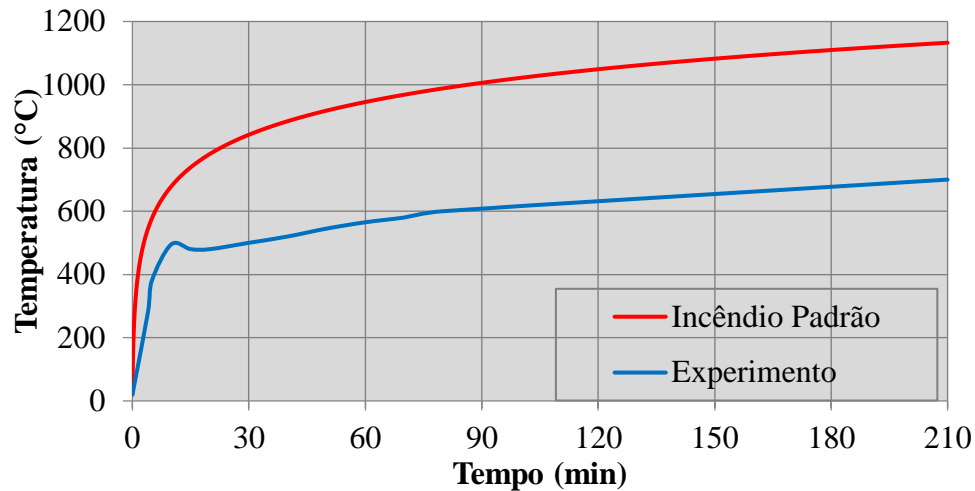
Figura 2. Temperatura dos gases no interior do forno durante o aquecimento para todos os experimentos

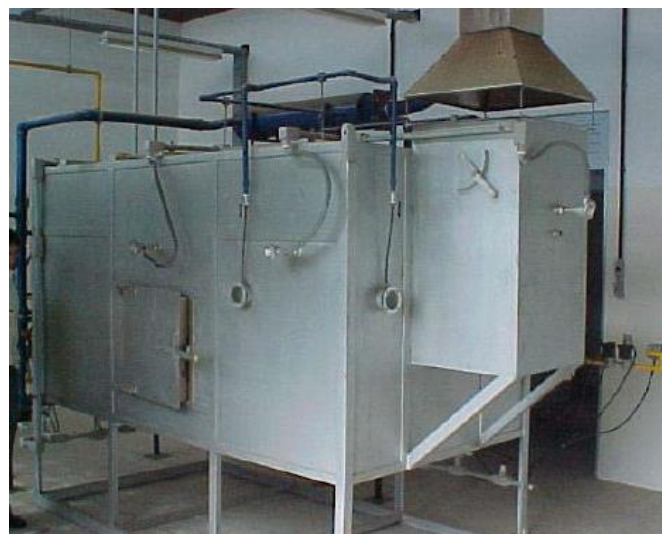
Figura 3. Forno utilizado nas exposições

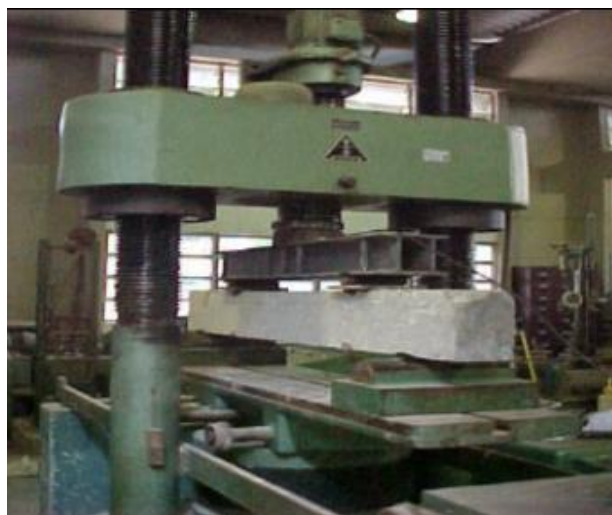
Figura 6. Prensa usada para os ensaios de flexão de vigas

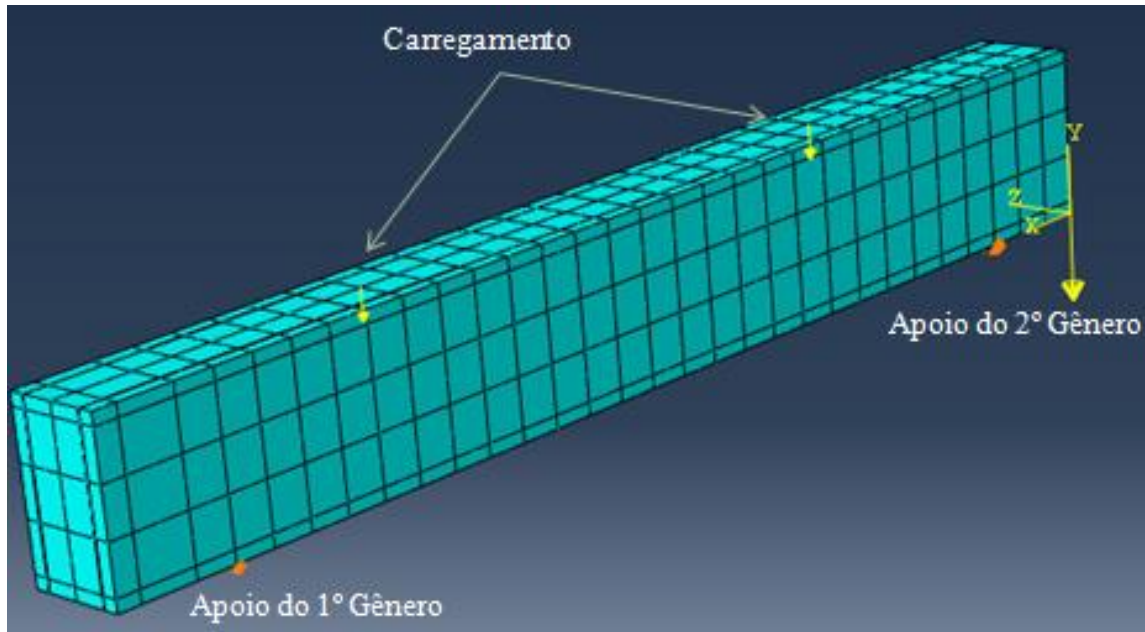
Figura 8. Modelo numérico utilizado na análise de elementos finitos.

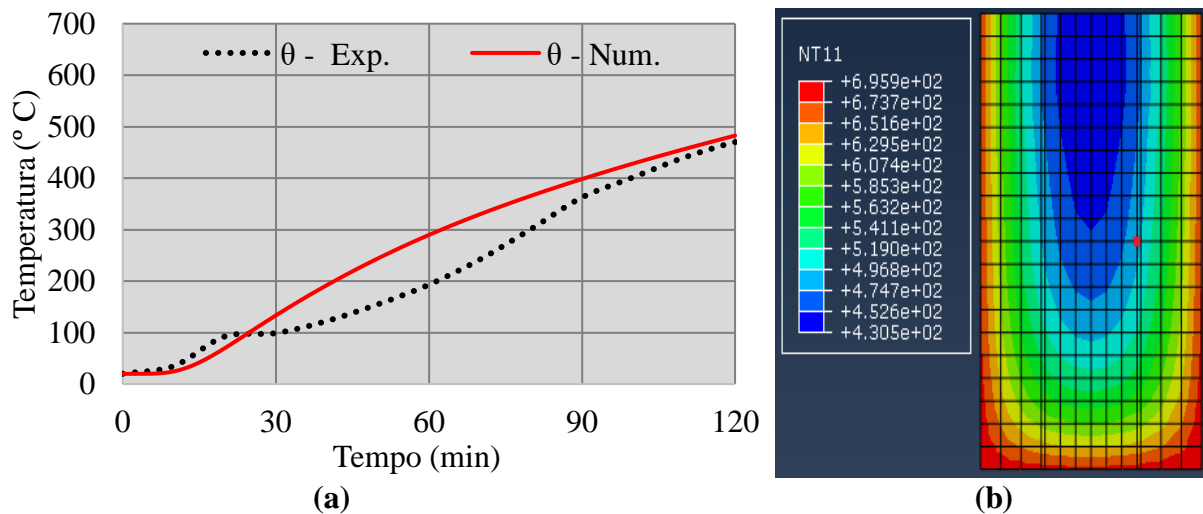
Figura 10. Evolução das temperaturas no concreto, num. x exp., no ensaio de 120min (a) e gradiente de temperatura na seção transversal, no meio do vão, no instante $t = 120\text{min}$ (b).
