Las manifestaciones patológicas y los riesgos de los protectores de aparatos de aire acondicionado en edificaciones

The pathological manifestations and risks of the protectors of air conditioners in buildings

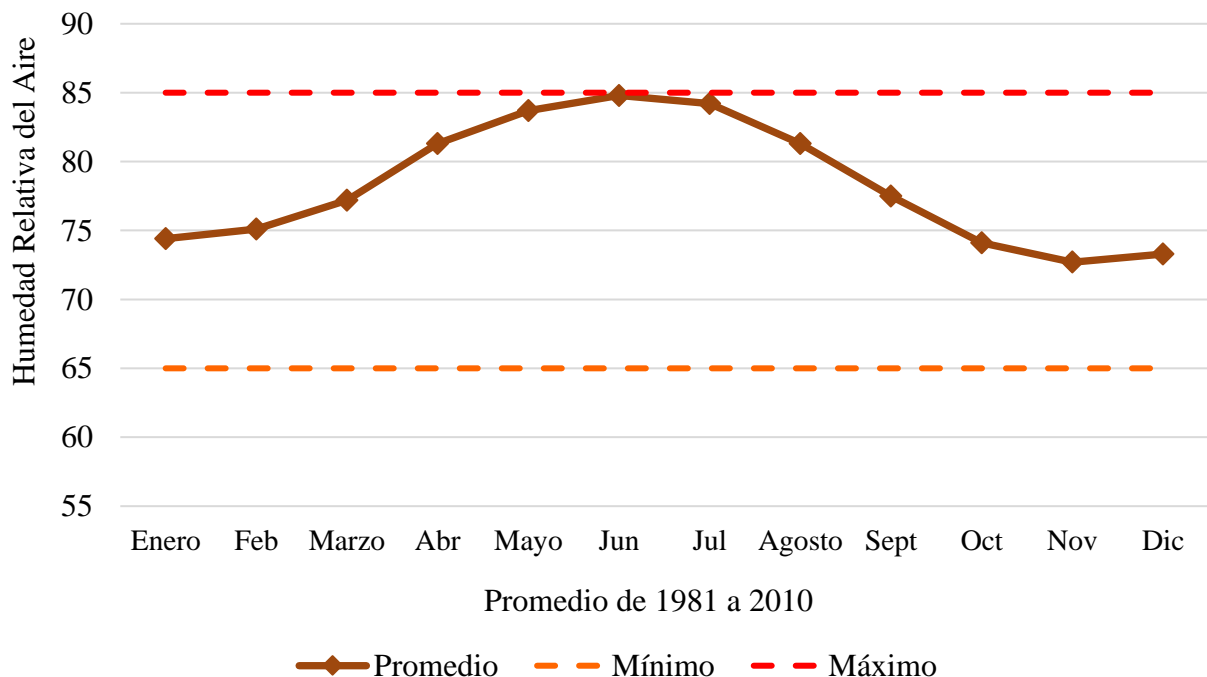
Figura 7. Variación de la humedad relativa del aire (desde 1981 hasta 2010), fuente: INMET

Para este análisis fue recogido a través del INMET (en português, Instituto Nacional de Meteorologia) por la Normal Climatológica de Brasil 1981-2010 (INMET, 2018) y se separó la ciudad de Recife en este período, con base en el Mapa de Humedad Relativa del Aire Compensada y las Planillas de Humedad Relativa del Aire Compensada dos veces al mes y una vez al año, se encontró que las humedades, con base en el promedio, variaron dentro del rango de 65% a 85% a lo largo del año, indicando una humedad dentro de las normas que aceleran los procesos de corrosión de las armaduras, como se ve en la figura 7.

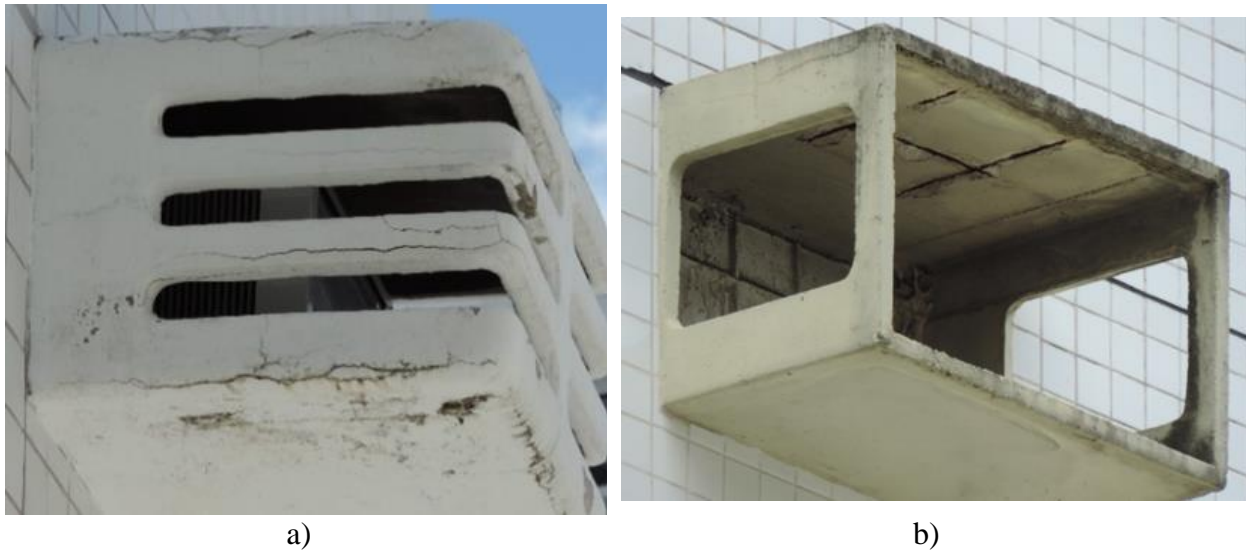
Figura 12. Corrosión de la armadura en el modelo de ventana: a) fisuras; b) desprendimiento de hormigón

En el primer análisis, tenemos la visualización de las grietas y la corrosión de la armadura, posiblemente causadas por ataques de carbonatación o de cloruro (Figura 12) así como el estado más avanzado de degradación, cuando la estructura se destacó, debido a la expansión causada por el aumento de volumen de la armadura y la consiguiente expulsión del hormigón por la fuerza de tracción, (Choi, et.al, 2014). (figura 13)

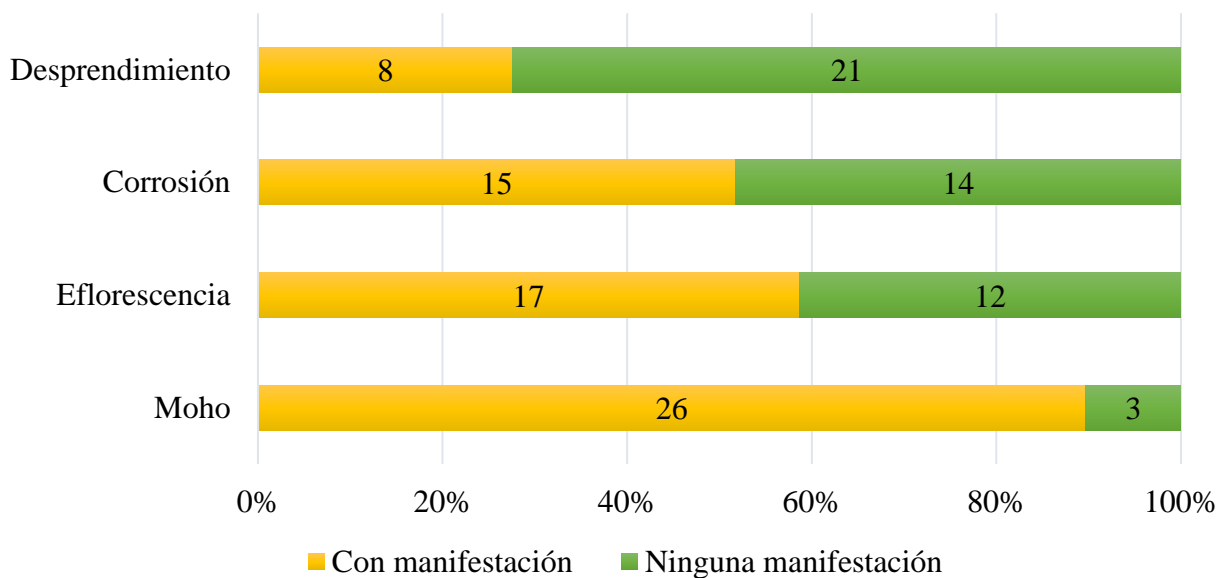
Figura 15. Manifestaciones patológicas de los soportes de hormigón armado

Para los edificios con soportes de hormigón armado, se identificaron visualmente las principales manifestaciones patológicas en el terreno, tales como: moho, eflorescencia, corrosión de las armaduras y desprendimiento del hormigón, en la figura 15, de un total de 29 edificios inspeccionados, 11 tenían un historial de sustitución de estos soportes, de los cuales 9 ya presentaban recurrencia de algunos fenómenos patológicos, entre ellos el desprendimiento del hormigón.

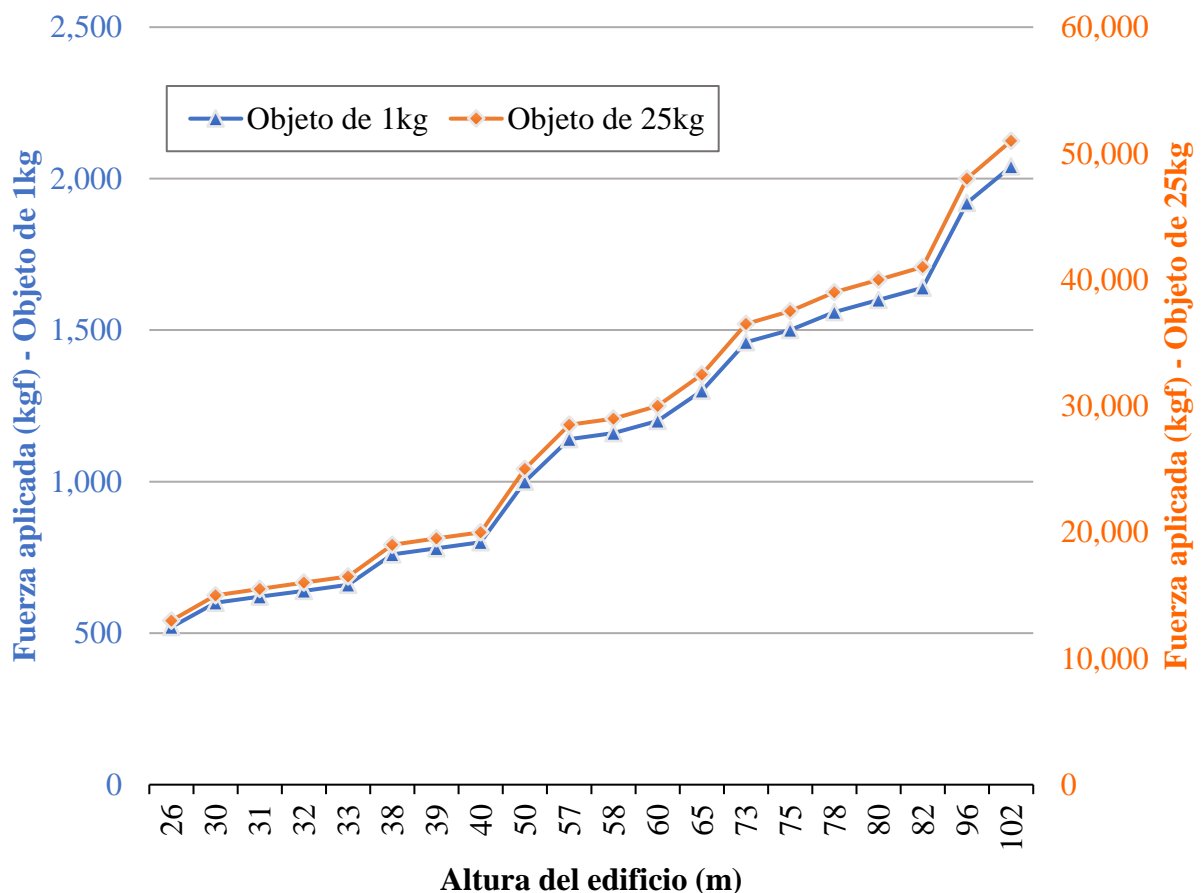
Figura 16. Fuerza aplicada por el objeto en contacto con el suelo

Aprovechando el cálculo demostrado por (Silveira, 2011), se adoptó para un objeto de 1kg, considerando la rotura parcial de un soporte y otro con un peso estimado de 25kg para uno completo, en una situación de desprendimiento de las fachadas de los edificios investigados y sus respectivas alturas.

$$F = \frac{M \cdot g \cdot H}{D} \quad (1)$$

Donde: F - resistencia; M - masa corporal; G - aceleración de la gravedad; H - altura; D - dureza del suelo de hormigón.

Para ello tenemos en la Figura 16, la información para el objeto de 1kg en azul y para el objeto de 25kg en naranja.
