ALCONPAT Internacional

Revista ALCONPAT

Esta edición V9N2, inicia con un trabajo procedente de **Brasil**, donde Graziela Pereira da Silva y colegas, presentan la influencia de la termografía infrarroja en paredes de albañilería para detectar manifestaciones patológicas. Se realizó una revisión bibliográfica con selección y cribado de artículos. Se revisaron las propiedades térmicas y su comportamiento, puentes térmicos, diferencia de temperatura e infiltraciones de aire. Se detectaron los cuidados reportados durante la ejecución de los experimentos y mediciones. Además, se demostró que la termografía infrarroja es una técnica simple y precisa.

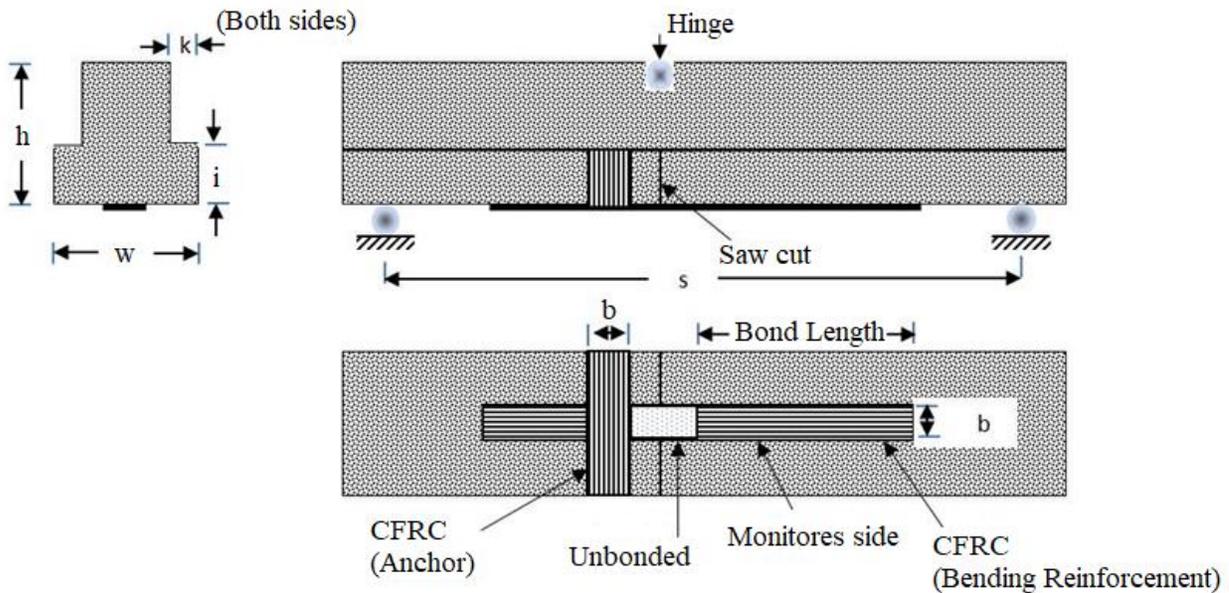
Figura 1. Especimen de prueba mostrando las dimensiones de la viga de concreto y la posición y las dimensiones del refuerzo de flexión de CFRC, así como el anclaje de PRFC. (Según De Lorenzis, L. 2001)

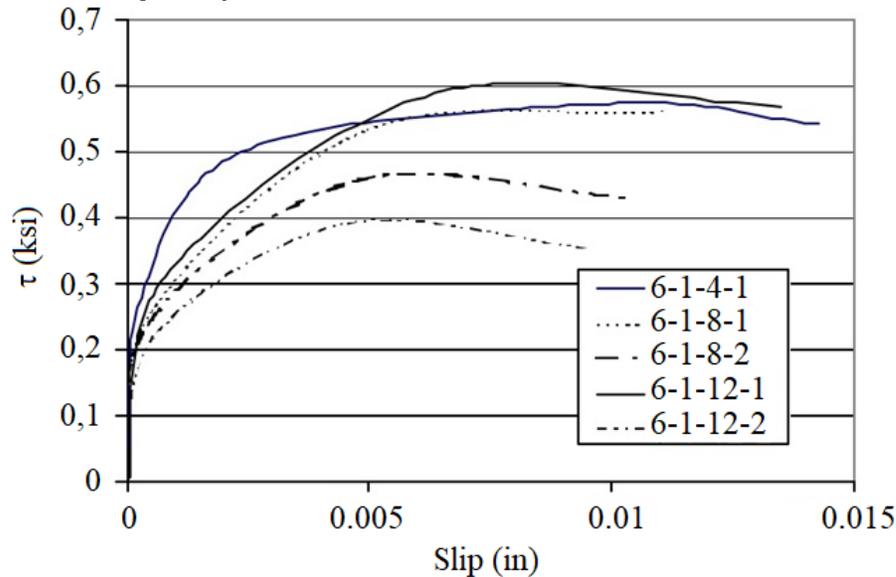
Figura 2. Relaciones locales de τ -deslizamiento para muestras con diferentes longitudes de unión PRFC (4, 8 y 12 in) unidas en el lado de tensión de una viga de concreto. Nota: 1 in = 25.4 mm; 1 psi = 7,03 kPa (De Lorenzis et al (2001)).

La Figura 2 ilustra algunas curvas de esfuerzo de adherencia τ -deslizamiento obtenidas de muestras probadas a un nivel de carga correspondiente a un desprendimiento inminente. Esto se identificó como el nivel de carga en el que la distribución de la deformación se vuelve lineal. Las curvas de τ -deslizamiento típicas deben consistir en una rama ascendente con degradación continua de la rigidez a un esfuerzo de unión máxima y una rama descendente curvada que alcanza un esfuerzo de unión cero en un valor finito de deslizamiento. Mientras que un modelo preciso de adherencia-deslizamiento debe consistir en una rama ascendente curvada y una rama descendente curvada, otras formas, como un modelo bilineal, pueden usarse como una buena aproximación. Un modelo preciso de enlace-deslizamiento debe proporcionar predicciones cercanas tanto de la forma como de la energía de fractura (área bajo la curva de esfuerzo de adherencia-deslizamiento) de la curva de esfuerzo de adherencia-deslizamiento. Ninguno de los modelos existentes de adherencia-deslizamiento proporciona predicciones precisas tanto de la forma como de la energía de fractura interfacial como se encontró en las pruebas. El área debajo de la curva de τ -deslizamiento, indicada como G_f , es la energía de fractura por unidad de área de la unión de adherencia (Lu X.Z. 2005). En un artículo reciente, Hamze-Ziabari y Yasalovi, (2017), hicieron un resumen de las ecuaciones existentes para la predicción de la transferencia de carga entre el concreto y la longitud efectiva de transferencia de carga del PRFC. Estas ecuaciones se derivaron de consideraciones teóricas de la mecánica de fractura o de ecuaciones empíricas calibradas con conjuntos de datos experimentales

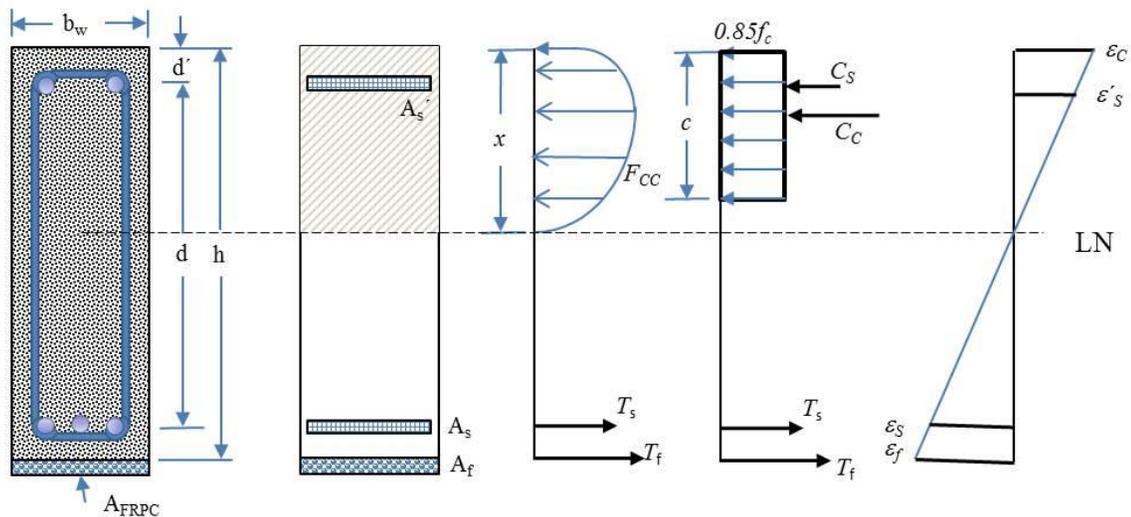
Figura 3. Diagrama de tensión de una viga de concreto reforzado con acero reforzado con PRFC (After Ferreira et al 2018)

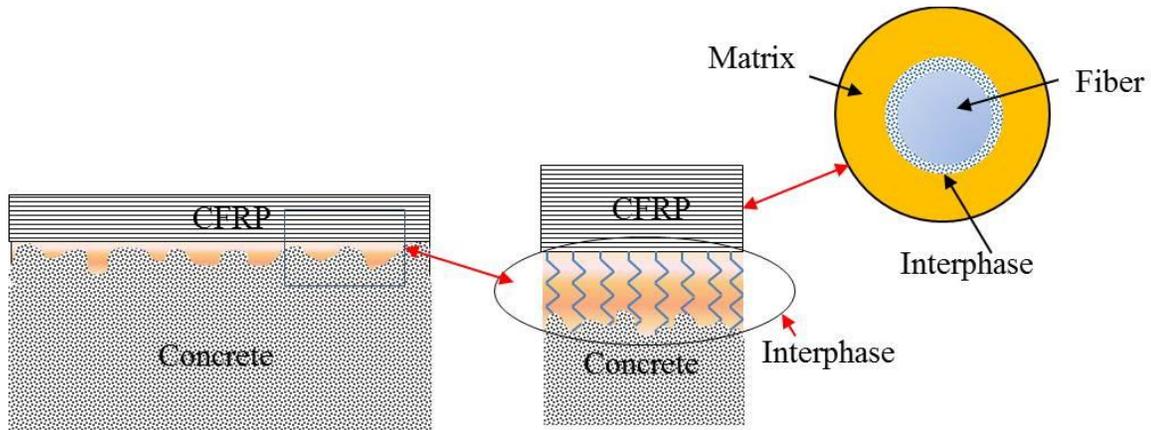
Figura 4. Representación esquemática de la formación de interfases duales formadas por el uso de laminados o telas para re-equipar vigas de concreto reforzado con acero. Una interfase concreto-resina y una interfase fibra-matriz.

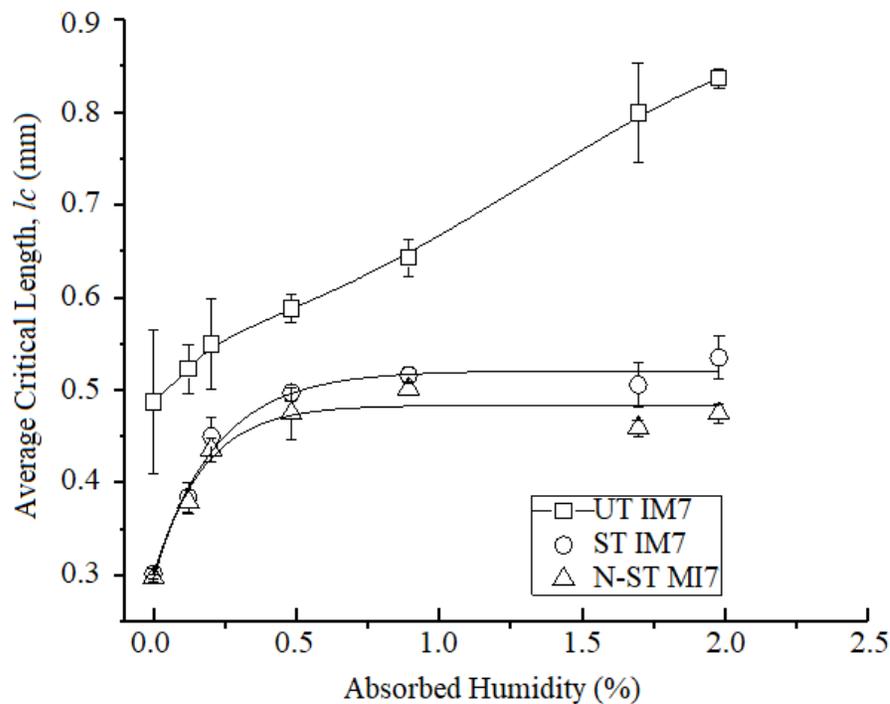
Figura 5. Longitud del fragmento de fibra en función de la humedad absorbida en la interfase matriz en el compuesto, para fibras de carbono de superficie no tratadas (UT IM7); fibras de carbono IM7 de superficie tratada con agente de acoplamiento de silano (ST IM7) y fibras de carbono IM7 de superficie tratada con agente de acoplamiento de silano (N-ST IM7), (J. I. Cauch-Cupul et al, (2011))

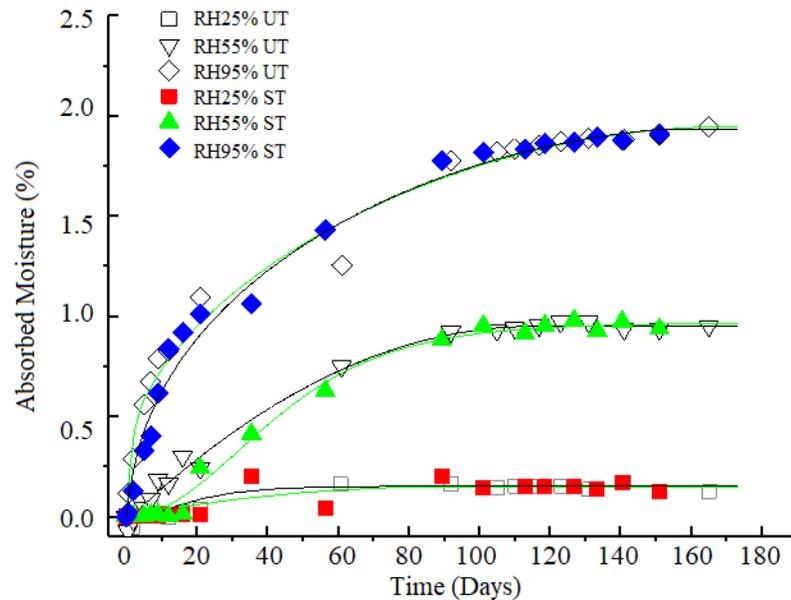
Figura 6. Absorción de humedad en el material laminado compuesto para diferentes ambientes de humedad relativa. Sin tratamiento: (UT) tratamiento de superficie de silano (ST). RH25% UT, RH55% UT y RH95% UT, y con fibras tratadas en la superficie de silano RH25% ST, RH55% ST y RH95% ST. (Pérez-Pacheco, et al (2013))

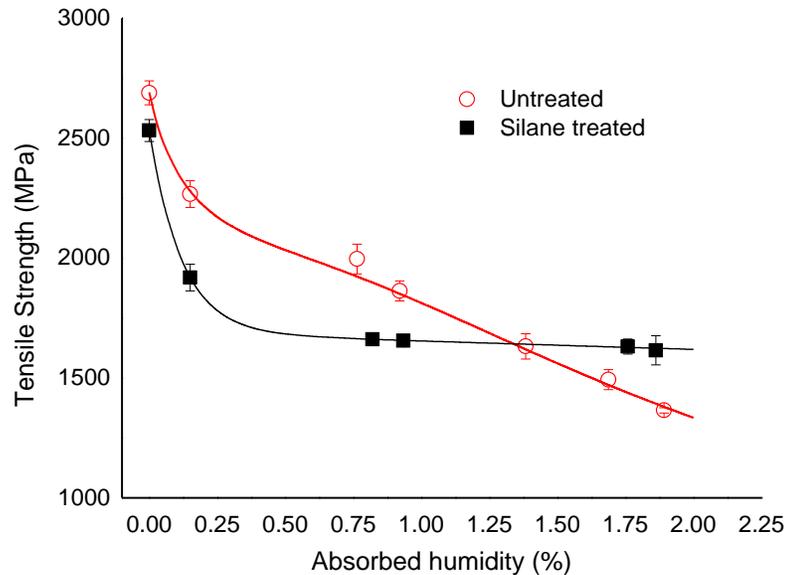
Figura 8. Resistencia a la tensión de un material PRFC fabricado en el material compuesto después de sufrir una degradación higroscópica, para dos condiciones de interfaz de fibra-matriz diferentes, es decir, para fibras tratadas y no tratadas, respectivamente (Perez-Pacheco, et al (2013))

glicidoxipropiltrimetoxisilano como agente de acoplamiento de fibra-matriz mejoró la adhesión de fibra-matriz. La plastificación, los esfuerzos de hinchamiento y la degradación de cualquier epoxi debido a la hidrólisis pueden haber contribuido a los mecanismos de falla de la matriz. La plastificación de la matriz epóxica por la humedad condujo al cambio en su temperatura de transición vítrea (Tg), afectando así la respuesta mecánica del compuesto. Se observó que la resistencia a la tensión de los laminados hechos con el agente de acoplamiento de silano mostró una disminución, pero después de una absorción de humedad de aproximadamente el 0,45%, la resistencia a la tensión se mantuvo constante. Luego, el uso de un agente de acoplamiento de silano adecuado para mejorar la adherencia resultó en mejores propiedades mecánicas y redujo la dependencia de las propiedades de la humedad bajo la carga de tensión (ver figuras 7 y 8).

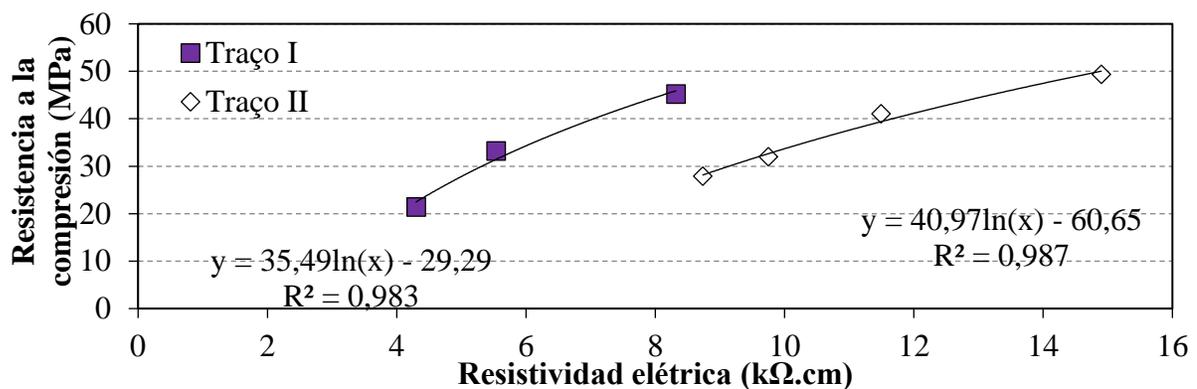
Figura 1. Correlación entre Resistividad eléctrica y resistencia a la compresión.

En la Figura 1, ambos parámetros son directamente proporcionales, es decir, cuanto mayor la resistencia a la compresión, mayor la Resistividad eléctrica. Ese comportamiento también fue observado por Dinakar et al. (2007) y Lubeck et al. (2012), y está relacionado con la clara influencia que la porosidad tiene sobre ambas propiedades. Además de eso, la buena correlación gráfica mostrada en la Figura 1 (ambos R-cuadrado encima de 0,98) reafirma esa relación.

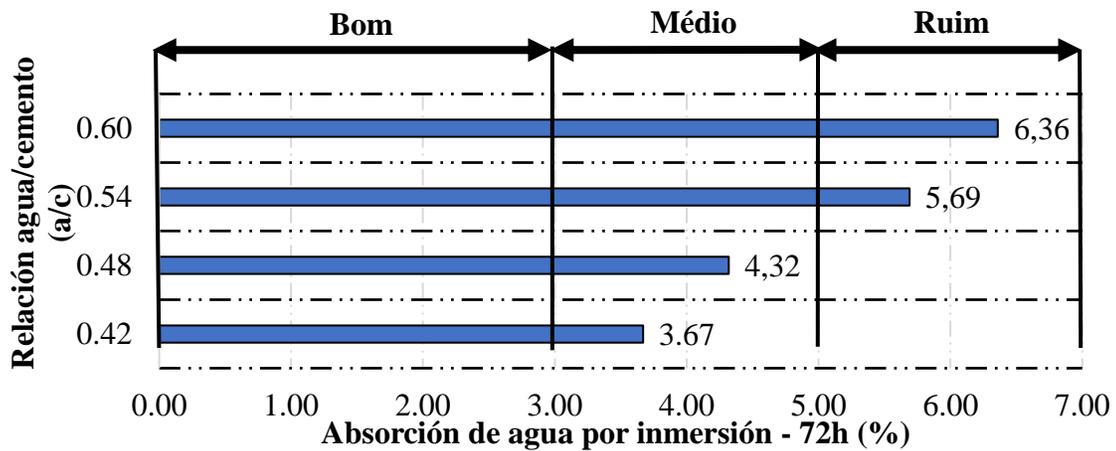
Figura 2. Absorción de agua por inmersión y calidad del concreto de acuerdo con los criterios propuestos por la CEB192 (1989).

Además de eso, de acuerdo con el Comité Euro-International du Béton (CEB 192, 1989), el concreto puede ser cualitativamente clasificado como bueno, mediano o malo de acuerdo con el nivel de absorción por inmersión. La Figura 2 correlaciona los resultados obtenidos por medio de los experimentos con tales niveles. En la Figura 2, en cuanto las mayores relaciones agua/cemento (0,60 y 0,54) están asociadas a un concreto de baja calidad, los valores más bajos de ese parámetro (0,42 y 0,48) permiten clasificar al concreto de una calidad promedio.

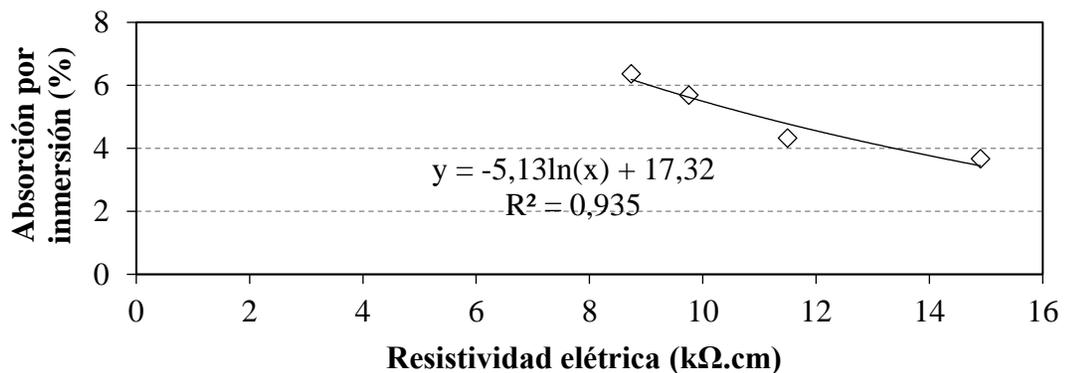
Figura 3. Correlación entre la Resistividad eléctrica y la absorción por inmersión.

La buena correlación obtenida en la Figura 3 retrata el comportamiento inverso entre la absorción de agua por inmersión y la Resistividad eléctrica. Así, el agua absorbida en la microestructura de concreto aumenta su conductividad eléctrica y, en consecuencia, reduce su Resistividad eléctrica. La Figura 4 correlaciona la absorción de agua por inmersión y la resistencia a la compresión, usando un método logarítmico.

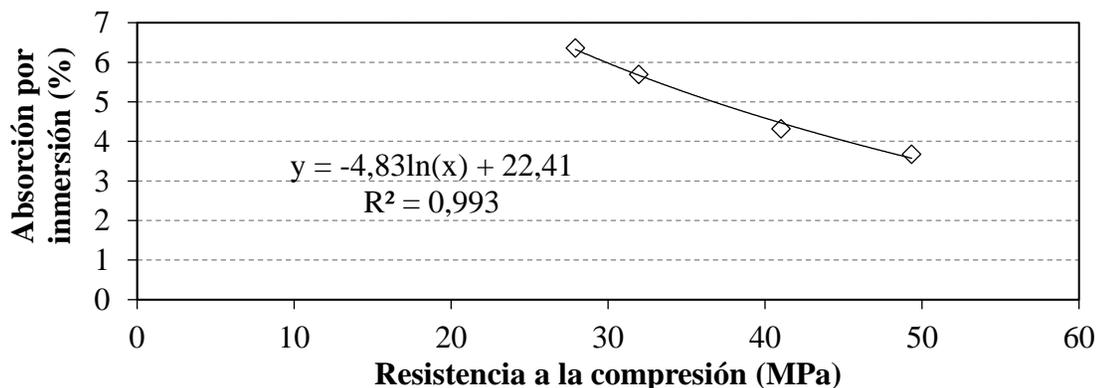
Figura 4. Correlación entre resistencia a compresión y absorción por inmersión.

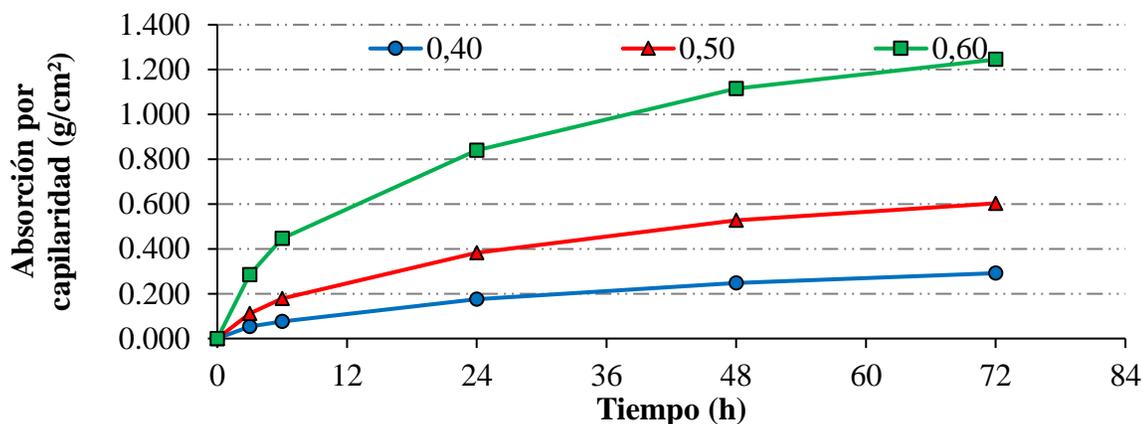
Figura 5. Absorción por capilaridad a lo largo del tiempo - Dosis I.

En las Figuras 5 y 6 muestran la variación da agua absorbida por capilaridad a lo largo del tiempo para la Dosis I y II, respectivamente. La absorción de agua por capilaridad aumentó a lo largo de la exposición de 72 horas, en ambas mezclas. No en tanto, la medida que la muestra aproximó su capacidad máxima de absorción, una tendencia de estabilización fue identificada. Ese comportamiento puede ser observado por diferentes inclinaciones en las curvas a lo largo del tiempo. Generalmente, el aumento en el nivel de absorción fue mayor en las primeras 12 horas del experimento.

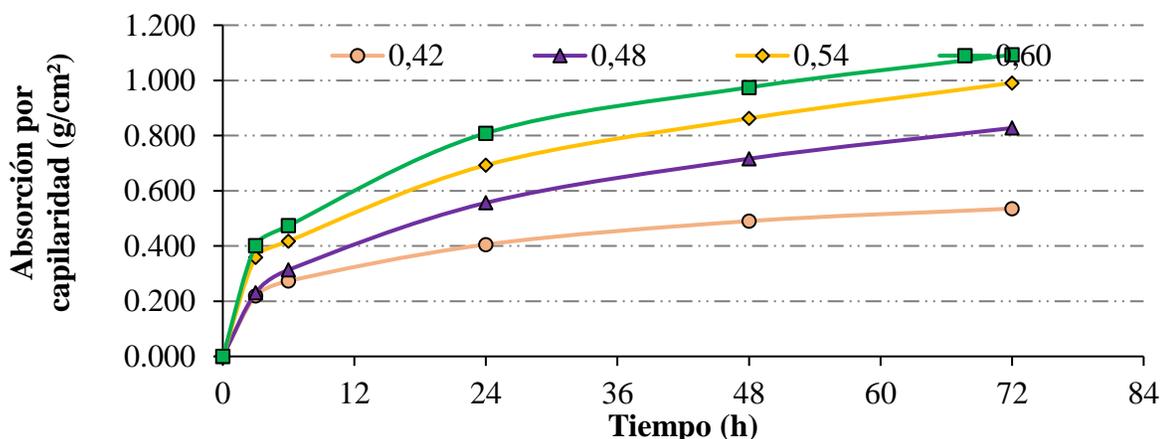
Figura 6. Absorción por capilaridad a lo largo del tiempo - Dosis II.

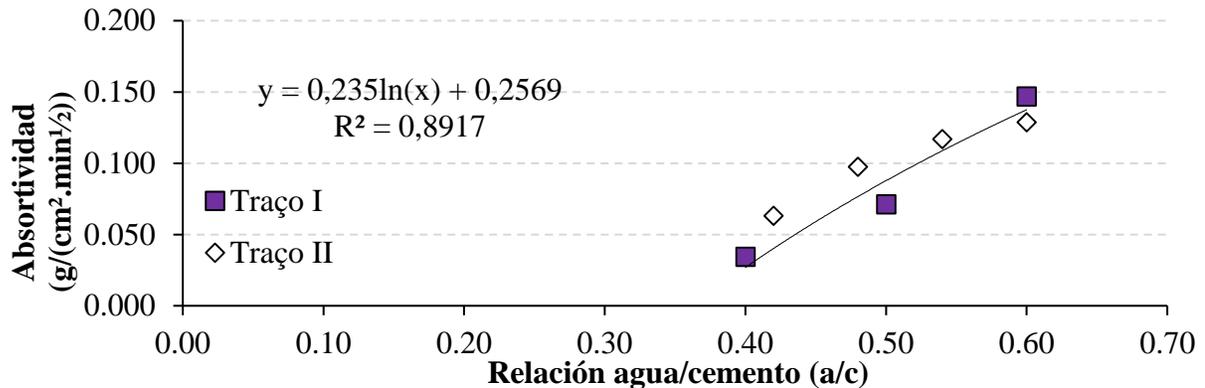
Figura 7. Variación de la absorptividad con diferentes relaciones agua/cemento.

Además, a fin de determinar la absorptividad del concreto, los resultados obtenidos con la absorción por el experimento de capilaridad fueron usados en la ecuación (1). La absorptividad de las probetas varió de 0,034 a 0,147 g/(cm².min^{1/2}). La Figura 7 ilustra la correlación y la variación de ese parámetro de acuerdo con la relación agua/cemento.

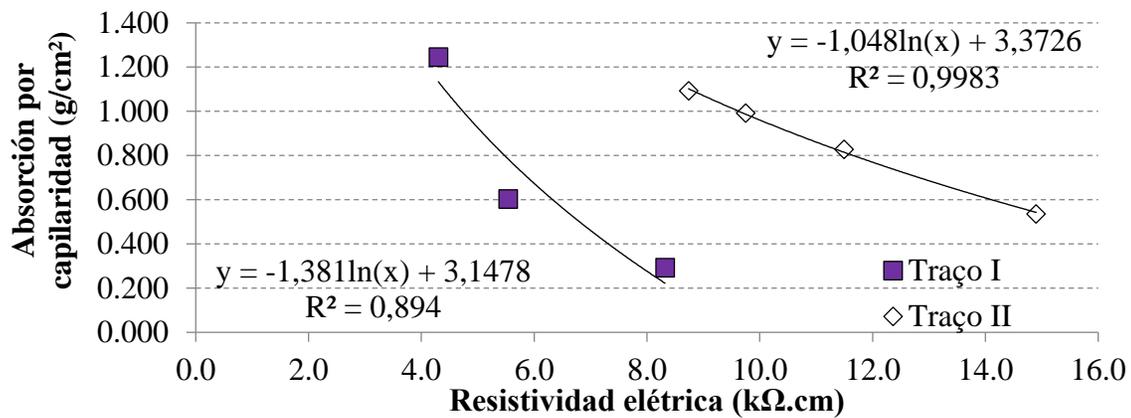
Figura 8. Correlação entre a Resistividade elétrica e a absorção de água por capilaridade.

Además de eso, la absorción de agua por capilaridad fue correlacionada con otras propiedades del concreto. La Figura 8 muestra la absorción capilar luego de 72 horas y la correlación con la Resistividad eléctrica. La Figura 9 presenta el comportamiento de la absorción capilar versus la resistencia a compresión.

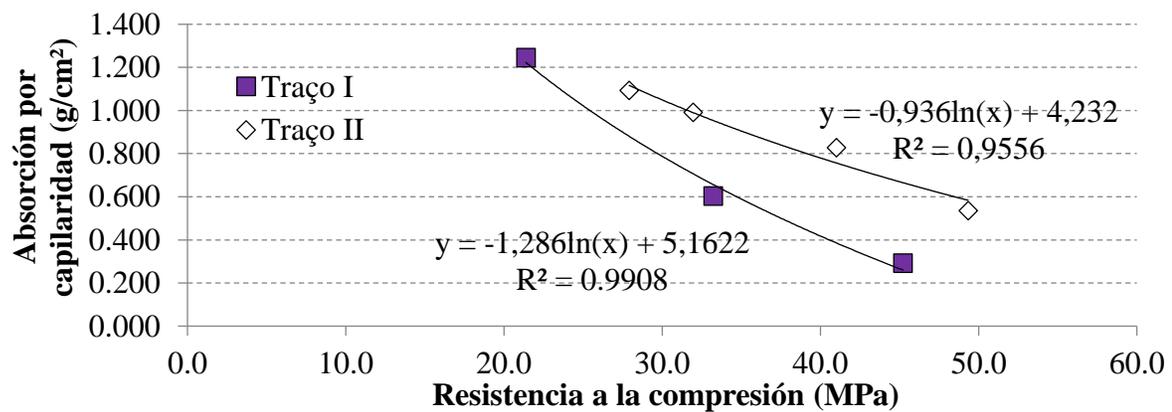
Figura 9. Correlação entre a resistência à compressão e a absorção de água por capilaridade.

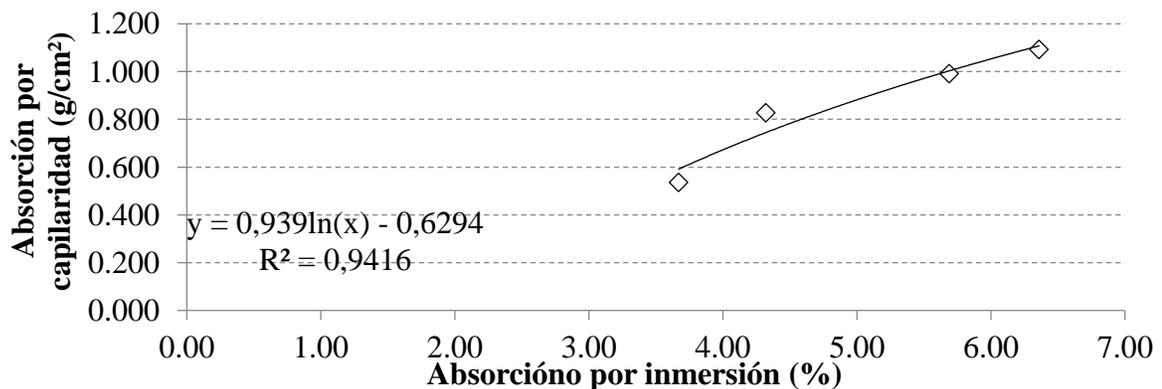
Figura 10. Correlação entre a absorção de água por imersão e por capilaridade.

Além disso, a Figura 10 mostra a correlação entre a absorção de água por imersão versus a absorção por capilaridade. Ambas as medidas de absorção estão diretamente relacionadas e, de acordo com a Figura 10, uma alta dependência pode ser identificada entre elas, consolidando a influência de ambas as propriedades na absorção e percolação da água na microestrutura do concreto.

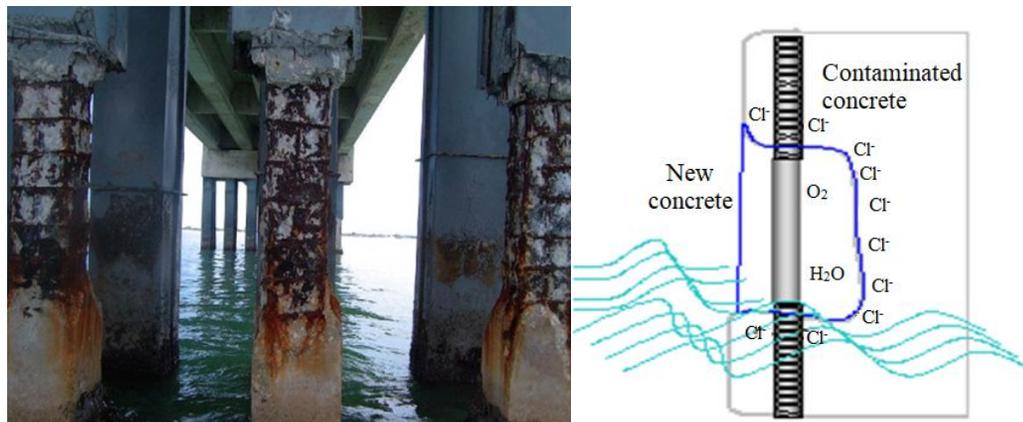
Figura 1. Propuesta de reparación de estructuras de concreto reparadas usando acero inoxidable Pérez Quiroz, (2009).

Perez Quiroz (2016) ha indicado que es necesario evitar la difusión del carbono hacia el acero inoxidable y para minimizar el riesgo de daño por corrosión se debe utilizar el proceso de enmantequillado utilizando Inconel. De aquí es deseable el investigar la metalurgia de las uniones soldadas disimiles entre estos dos materiales. Al día de hoy, existe poca información sobre la evaluación del comportamiento a la corrosión de las unión soldadas entre acero al carbono y acero inoxidable utilizando enmantequillado con inconel o sin este proceso, Por ello, este trabajo evalúa la resistencia a la corrosión de uniones soldadas disimiles entre varillas de acero al carbono y de acero inoxidable tanto con enmantequillado utilizando Inconel 182 como sin este proceso; además se propone esta metodología para la remodelación de estructuras de concreto en puertos marinos (Figure 1).

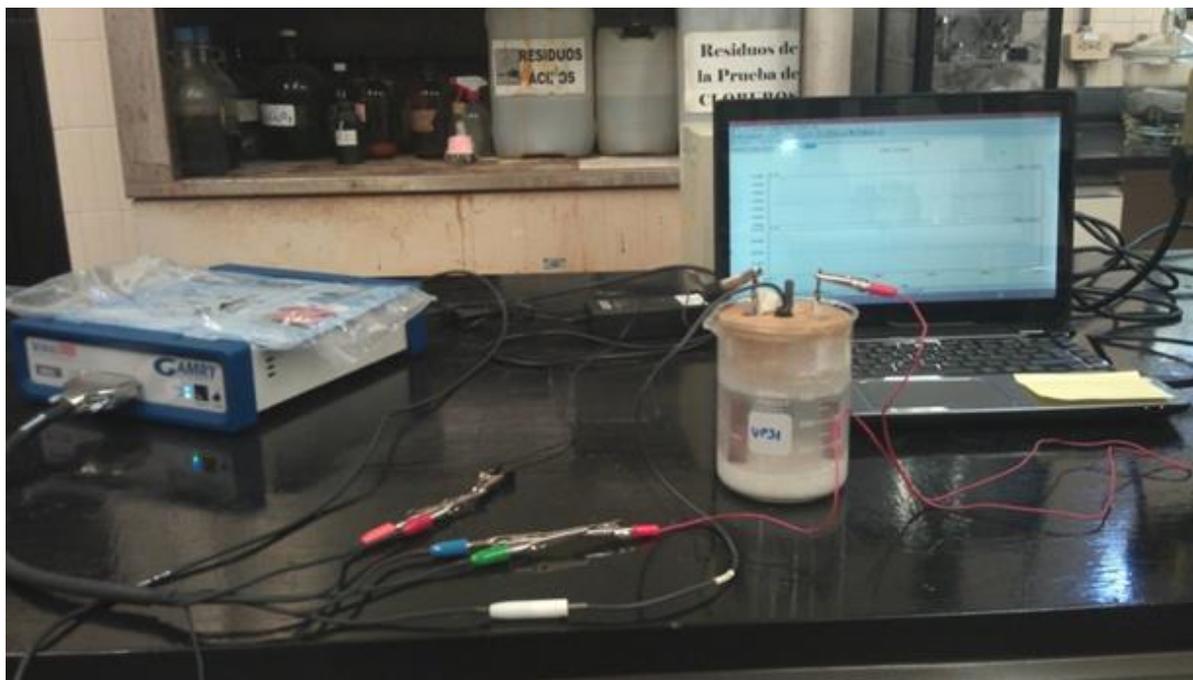
Figura 3. Celda electroquímica para ensayos de corrosión.

La técnica EN fue realizada con ayuda de un potenciostato Gamry Interface 1000. Este equipo es capaz de medir en tiempo real el fenómeno de óxido-reducción que ocurre en los electrodos. El número de lecturas por muestra de ensayo fue de 2048, con un tiempo de estabilización de 10 segundos; el tiempo de ensayo fue de 45 min. Este ensayo requiere de tres electrodos, dos idénticos de la muestra, y uno de referencia de plata /cloruro de plata Ag / AgCl.

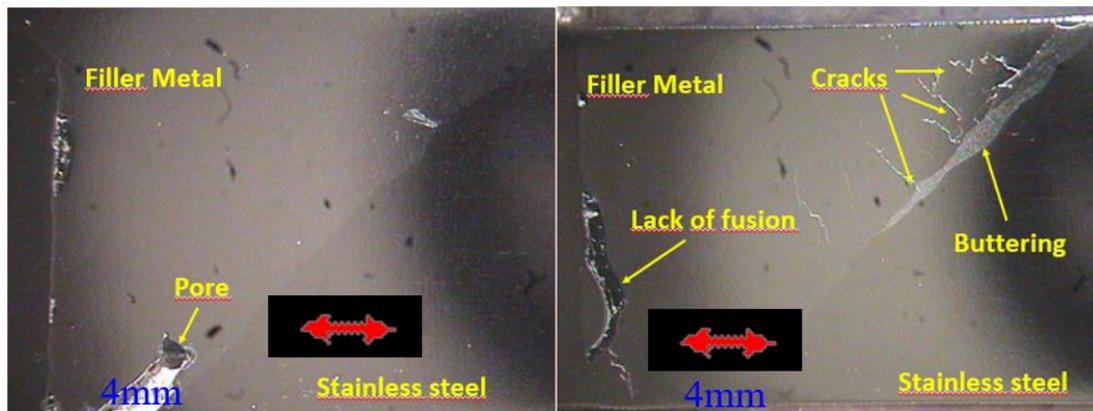
Figura 4. Muestras a 7x mostrando grietas y faltas de fusión en las uniones soldadas disimiles (tomada de Ramírez Soto y col., ALCONPAT, 2016).

Previo al ensayo electroquímico, las muestras fueron observadas usando un microscopio estereoscópico con lo que fue detectada la presencia de grietas en el enmantequillado (Figura 4); esas grietas (aproximadamente 2 mm de longitud) son asociadas con agrietamiento en caliente debido al contenido del níquel del Inconel 182. Debe tenerse en cuenta que el enmantequillado se utiliza en soldaduras disimiles para prevenir la difusión de carbono, la segregación de fases y la precipitación de carburos de cromo. Ya que estos fenómenos tienen gran influencia en el comportamiento frente a la corrosión del acero inoxidable. Los resultados coinciden con lo reportado por Evans (1962), quien reportó que las aleaciones de níquel soldadas con acero inoxidable son susceptibles al agrietamiento en caliente. Las macrografías de la Figura 4 muestran faltas de fusión cerca de la interfaz acero al carbono/metal de aporte/ enmantequillado. Tales defectos no influyen en el comportamiento a la corrosión de la unión soldada porque ellos están localizados en el interior de la unión soldada, pero si el electrolito entra en contacto con tales defectos ellos se comportarían como ánodos y tendría lugar un proceso de corrosión localizada. Por otro lado, estos tienen un efecto considerable en las propiedades mecánicas porque actúan como concentradores de esfuerzo.

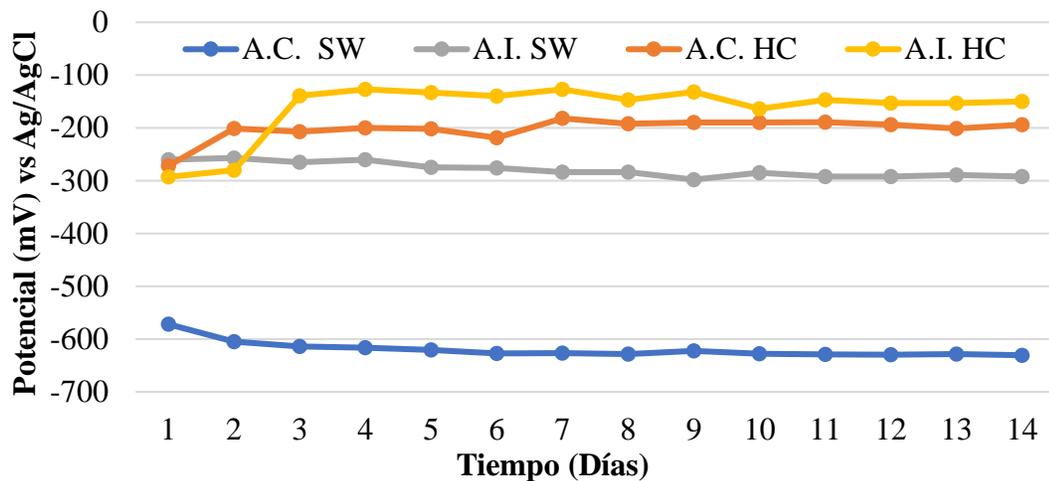
Figura 5. Potenciales de corrosión de los metales base en agua de mar e hidróxido de calcio.

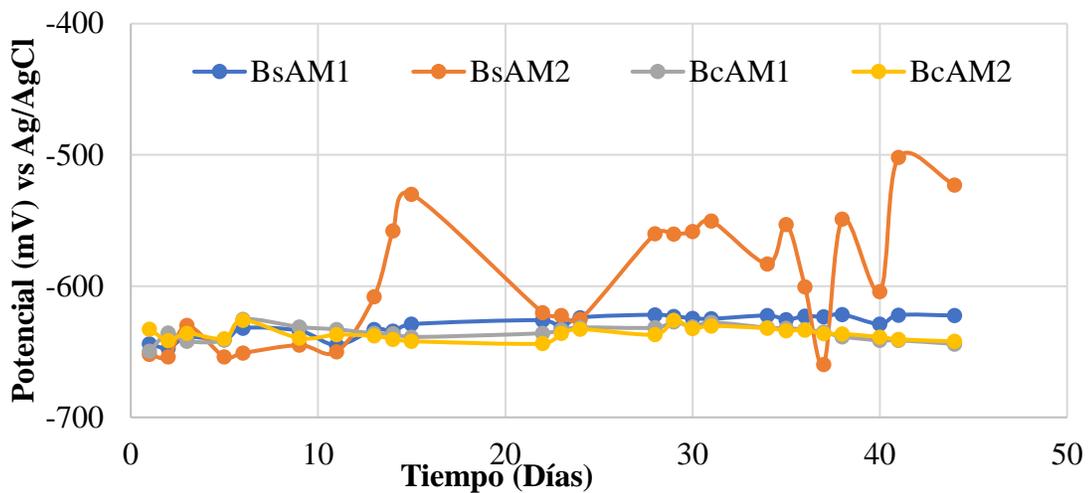
Figura 6. Potenciales de corrosión vs. tiempo en una unión soldada de bisel simple en agua de mar.

La Figura 6 muestra la relación entre el potencial de corrosión y el tiempo para una unión soldada con bisel sencillo en solución salina al 3.5 % en peso de NaCl. Los valores caen dentro de la categoría de alta probabilidad de corrosión de acuerdo con la norma ASTM C 876 (2015), pero de acuerdo con la categoría de Sistonen (2002), estos caen en el intervalo de riesgo severo de corrosión. No debe pasar desapercibida la variación en el potencial de corrosión de la muestra BsAM2, esta fue causada por un error experimental, aunque la tendencia que siguen los valores es similar a la de otras muestras donde el riesgo de corrosión es alto.

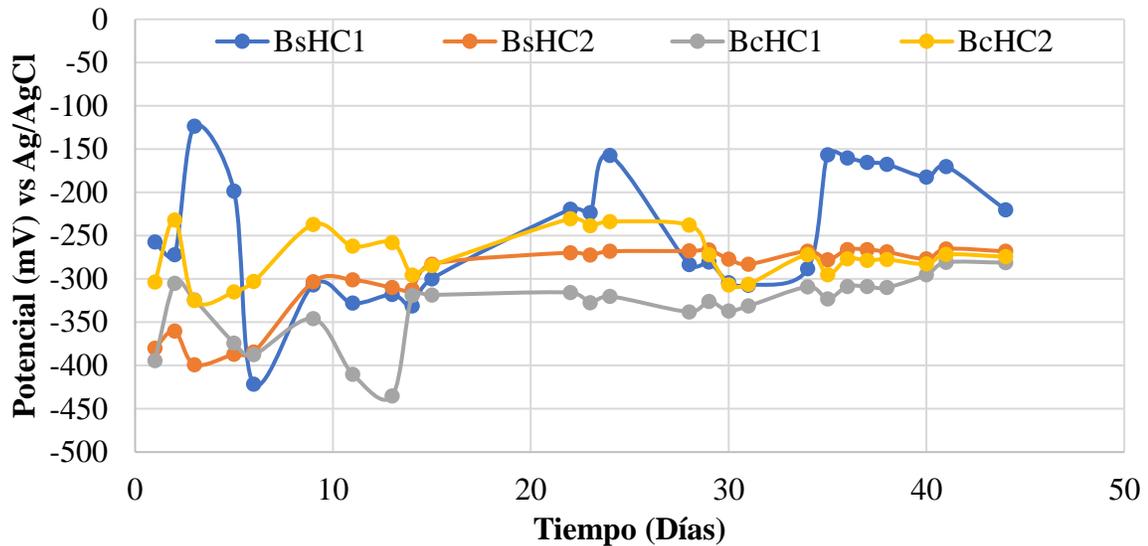
Figura 7. Potencial vs tiempo para la unión de bisel sencillo en hidróxido de calcio.

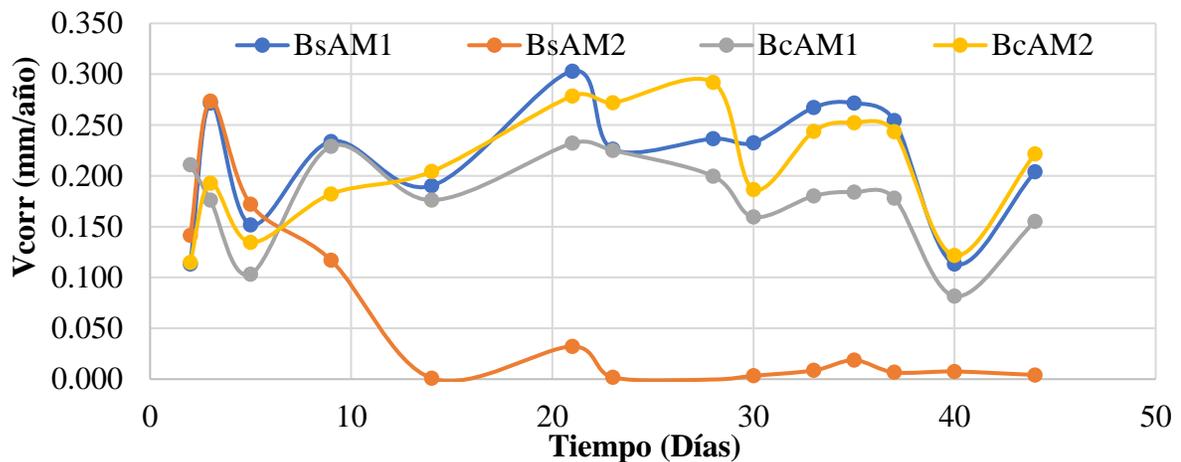
Figura 8. Velocidad de corrosión para la unión soldada de bisel sencillo en agua de mar.

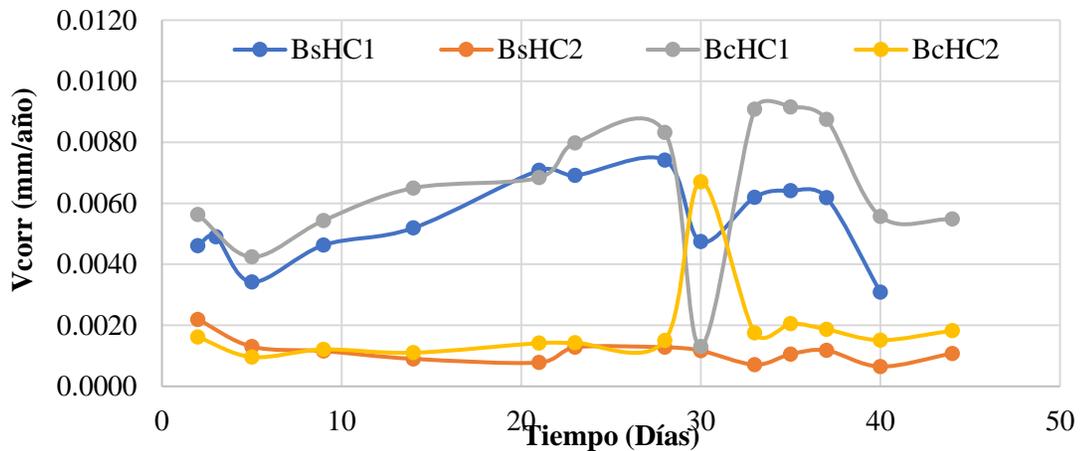
Figura 9. Velocidad de corrosión de la unión soldada de bisel sencillo en hidróxido de calcio.

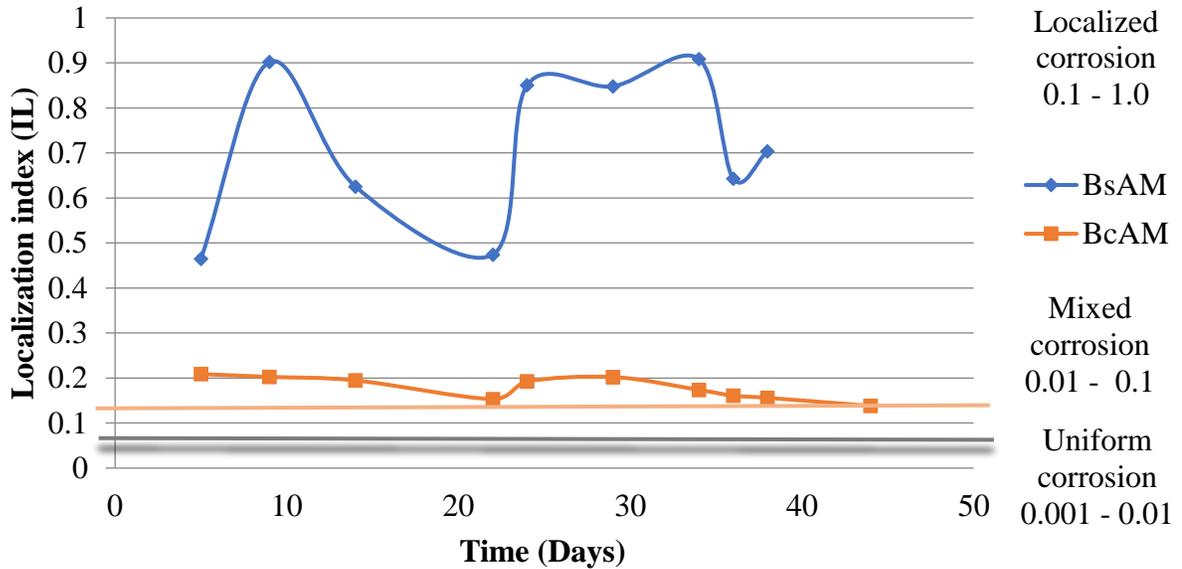
Figura 10. Resultados del ensayo de ruido electroquímico para las muestras BsAM y BcAM en agua de mar.

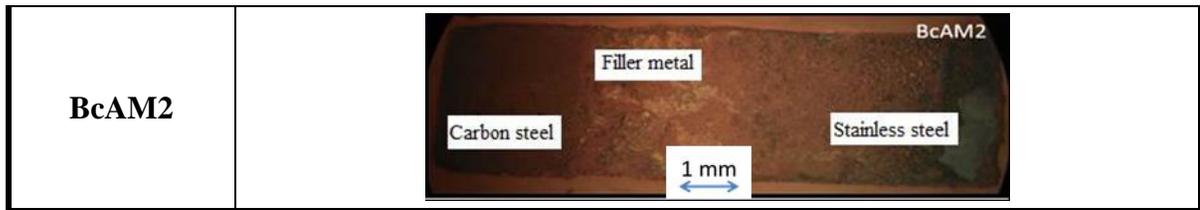
Figura 11. Imágenes de las muestras BsAM y BcAM ensayadas en agua de mar (solución de NaCl al 3.5% en peso).

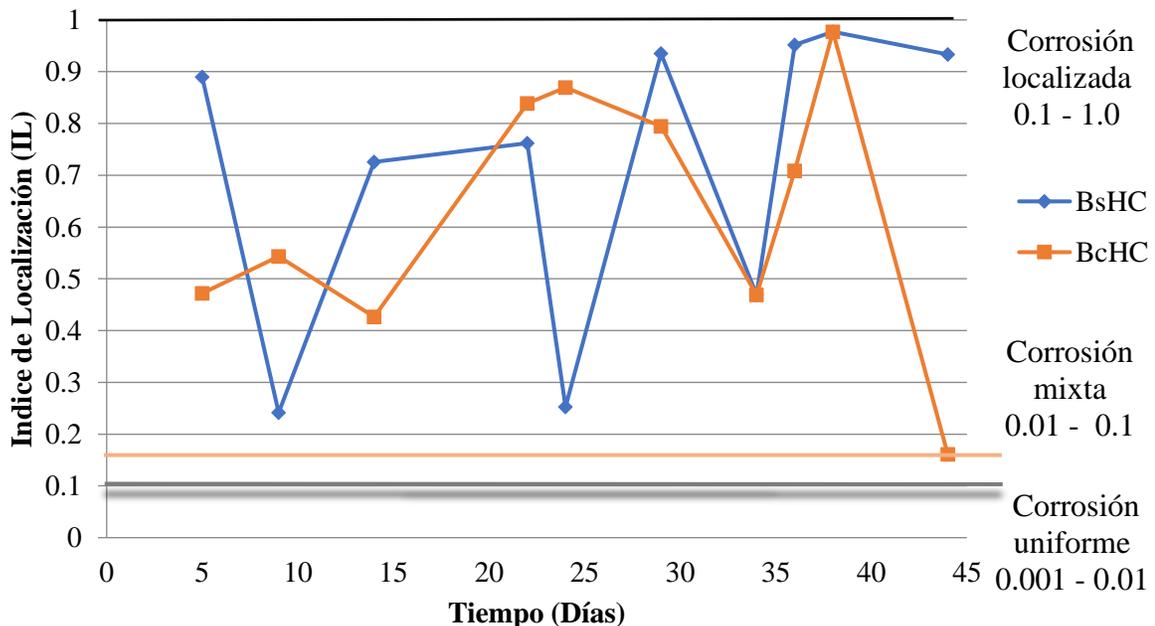
Figura 12. Gráfica de valores de I_L para las muestras de BsHC y BcHC ensayadas en hidróxido de calcio.

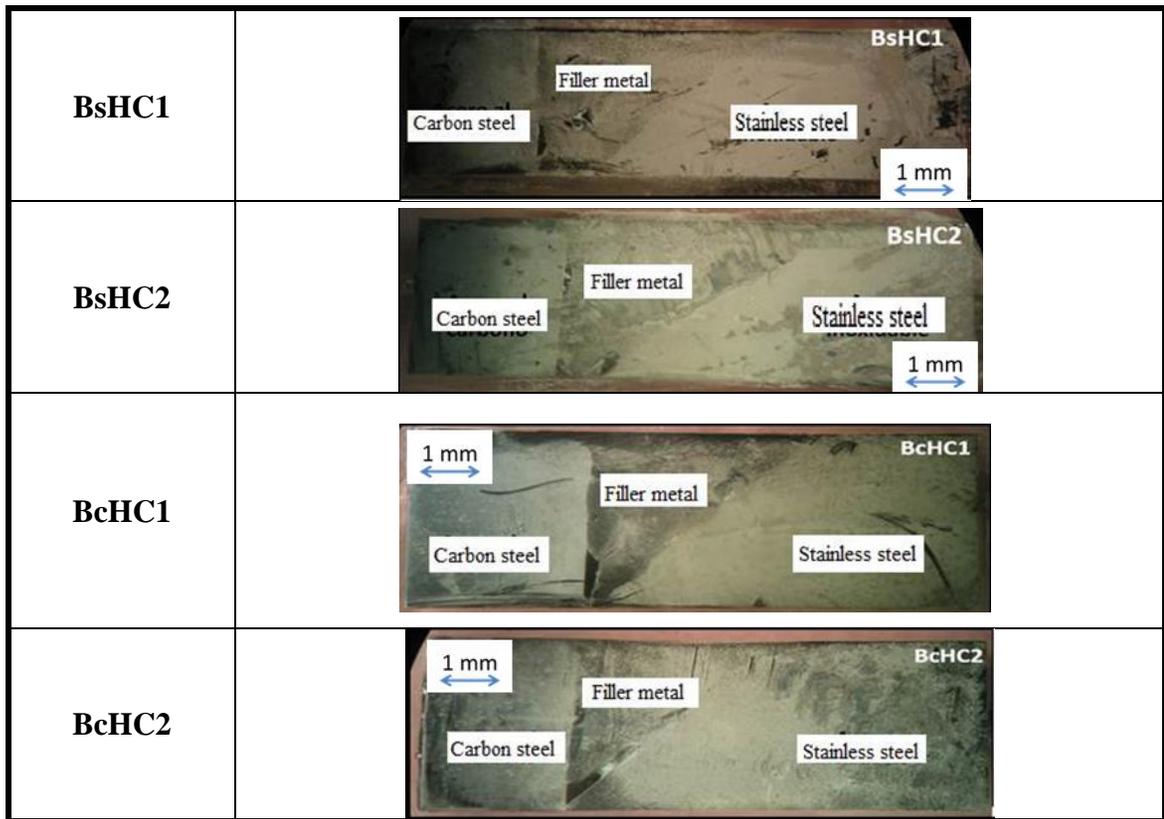
Figura 13. Superficies de las muestras BsHC and BcHC después de ensayo en solución de hidróxido de calcio.

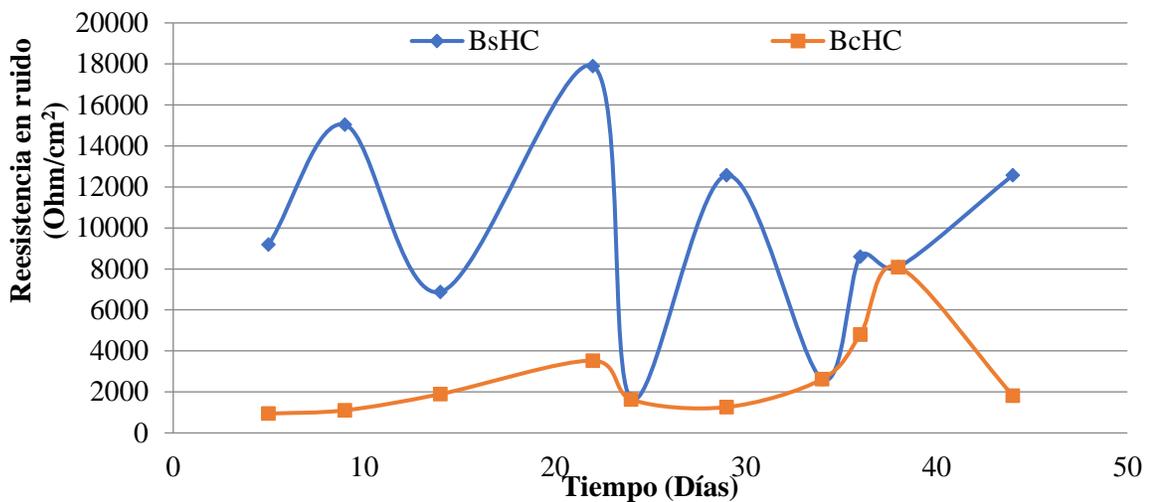
Figura 14. Resistencia al ruido electroquímico (Rn) de las muestras BsHC y BcHC ensayadas en solución salina.

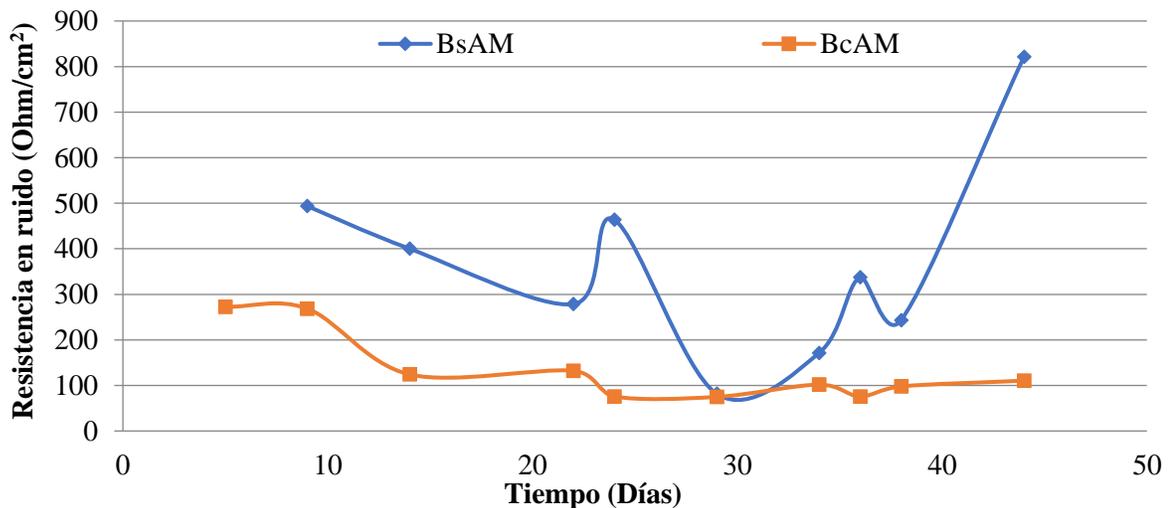
Figura 15. Valores de Rn para las muestras BsAM and BcAM ensayadas en hidróxido de calcio.

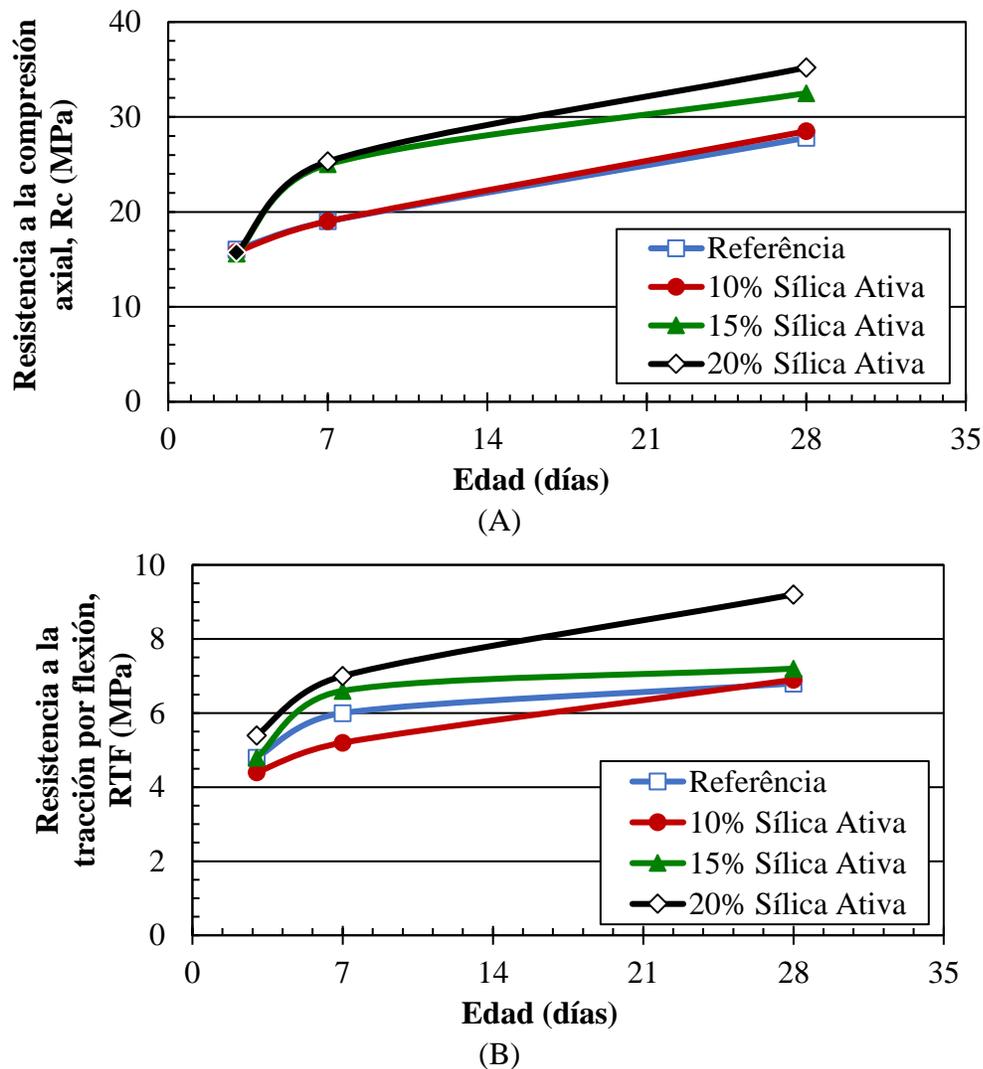
Figura 1. (A) Resistencia a la compresión axial y (B) a tracción por flexión de los morteros conteniendo sílice activa, en sustitución parcial al cemento Portland, en función de la edad.

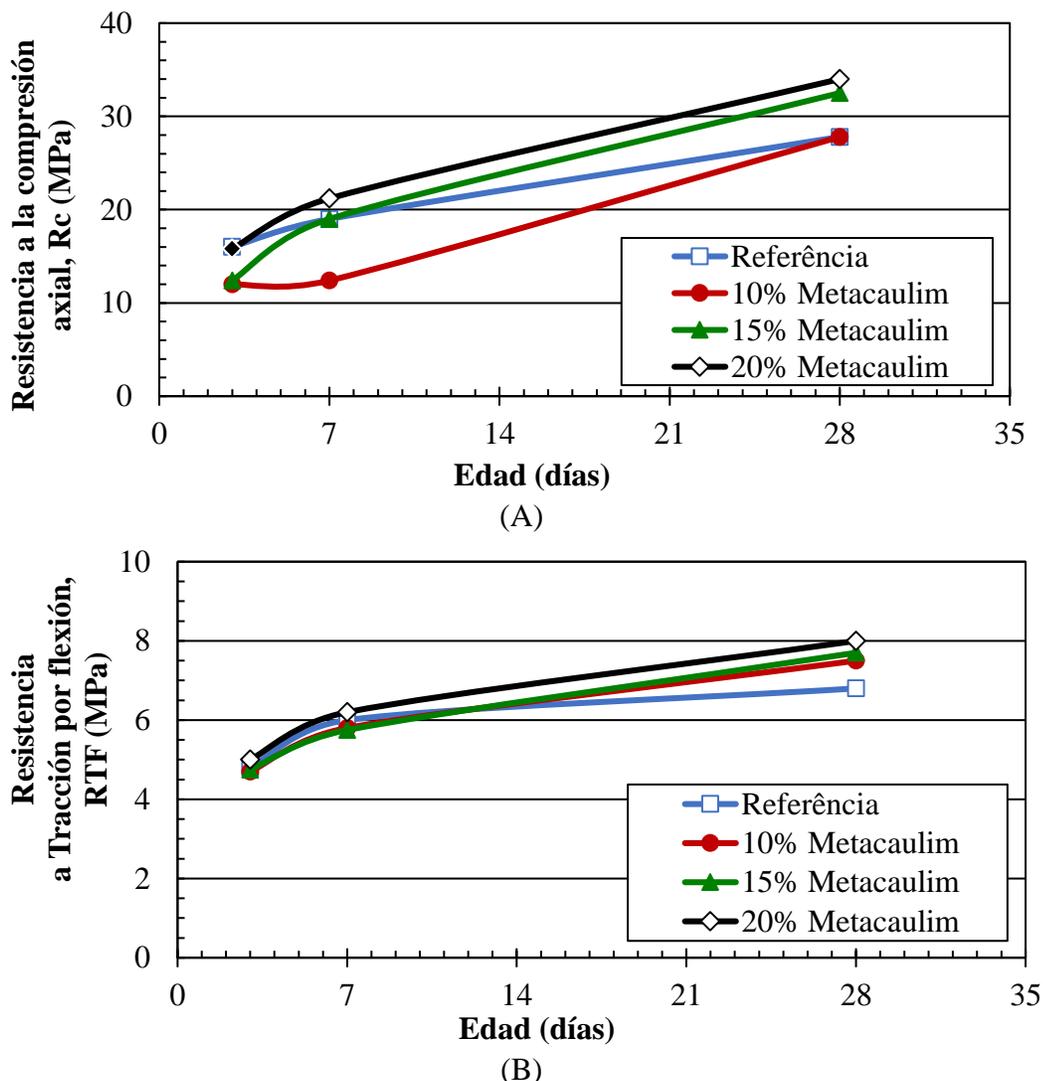
Figura 2. (A) Resistencia a la compresión axial y (B) a Tracción por flexión de los morteros conteniendo metacaolín, en sustitución parcial al cemento Portland, en función de la edad.
