ALCONPAT Internacional

Revista ALCONPAT

Esta edición V9N2, inicia con un trabajo procedente de **Brasil**, donde Graziela Pereira da Silva y colegas, presentan la influencia de la termografía infrarroja en paredes de albañilería para detectar manifestaciones patológicas. Se realizó una revisión bibliográfica con selección y cribado de artículos. Se revisaron las propiedades térmicas y su comportamiento, puentes térmicos, diferencia de temperatura e infiltraciones de aire. Se detectaron los cuidados reportados durante la ejecución de los experimentos y mediciones. Además, se demostró que la termografía infrarroja es una técnica simple y precisa.

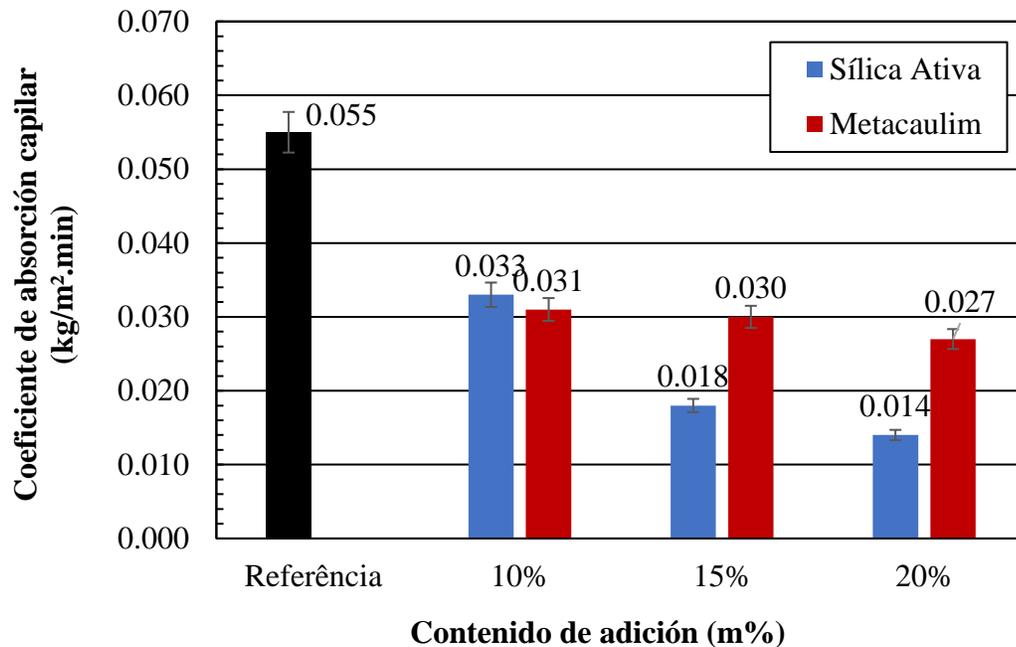
Figura 3. Coeficiente de absorción capilar de los morteros conteniendo sílice activa y metacaolín en sustitución parcial al cemento Portland, luego de 28 días de curado.

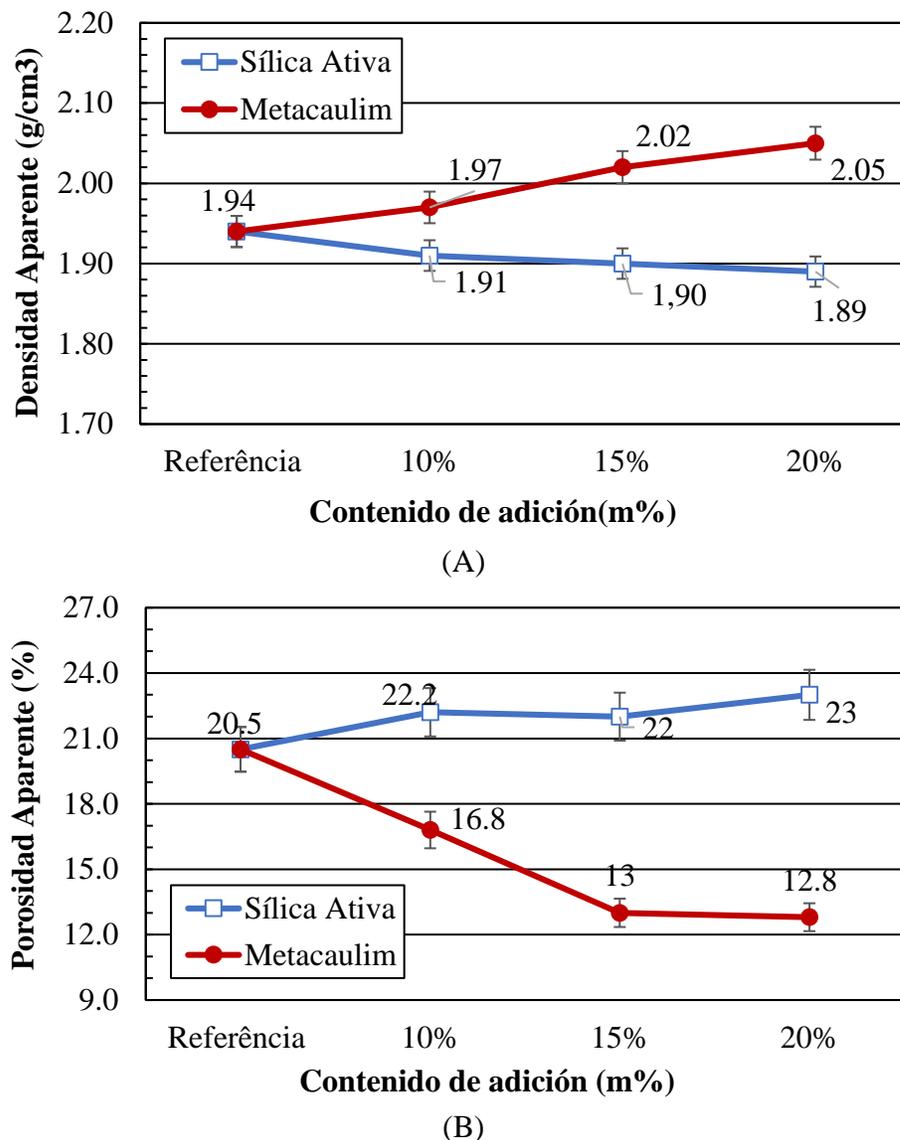
Figura 4. (A) Densidad y (B) porosidad aparente de los morteros conteniendo sílice activa y metacaolín, en sustitución parcial al cemento Portland, luego 28 días de curado.

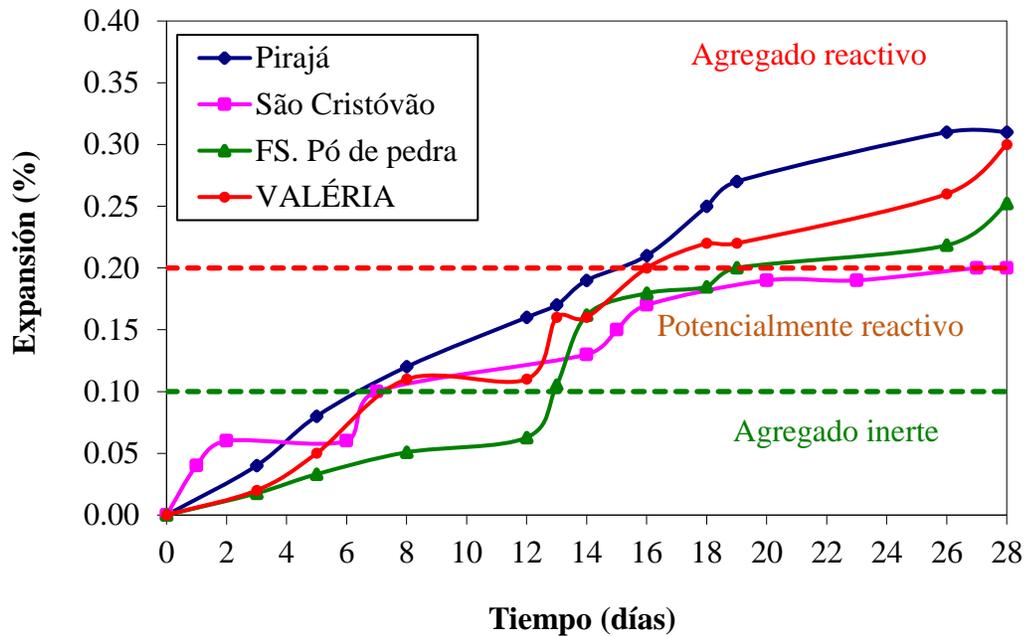
Figura 5. Expansión de las barras, debido a la reacción álcalis-agregado (RAA), en morteros conteniendo agregados gruesos comercializados en Salvador.

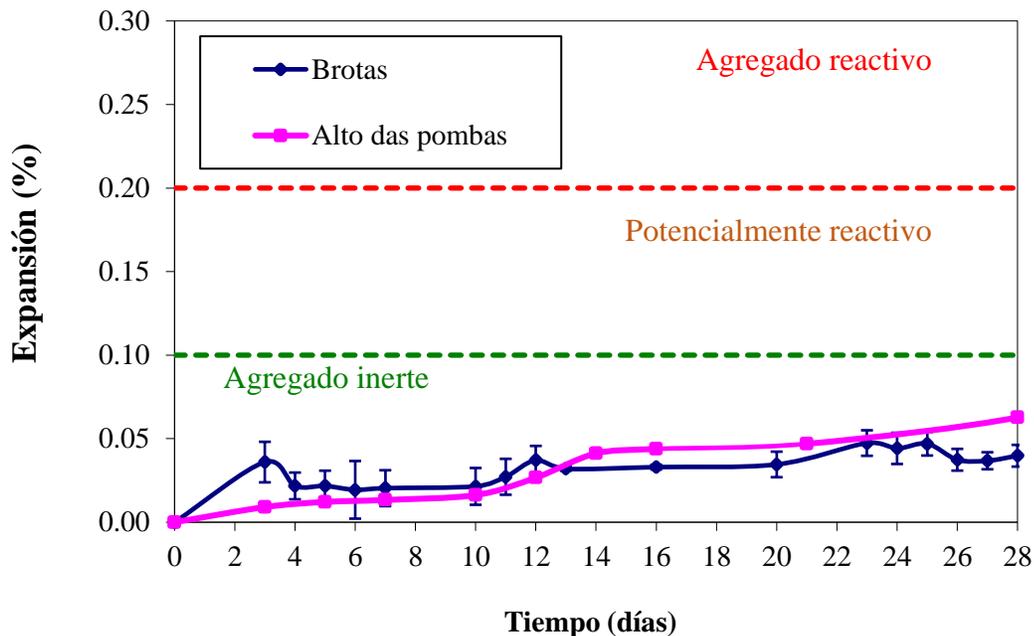
Figura 6. Expansión de las barras, debido a la reacción álcalis-agregado (RAA), en morteros conteniendo agregados finos comercializados en Salvador.

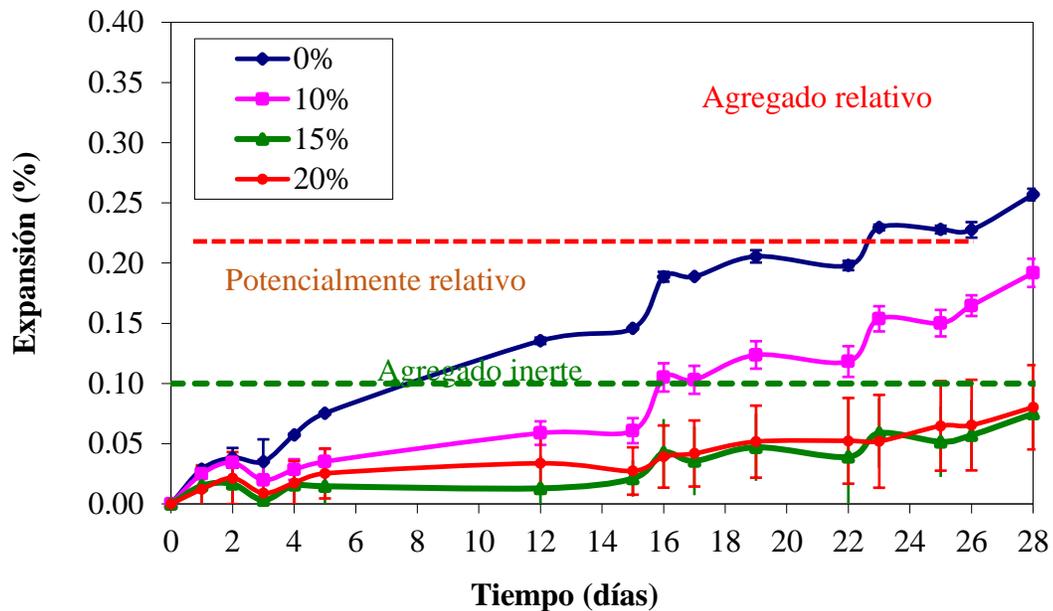
Figura 7. Expansión de las barras, debido a la reacción álcalis-agregado (RAA), en morteros conteniendo adición de 10%, 15% e 20% de sílice activa.

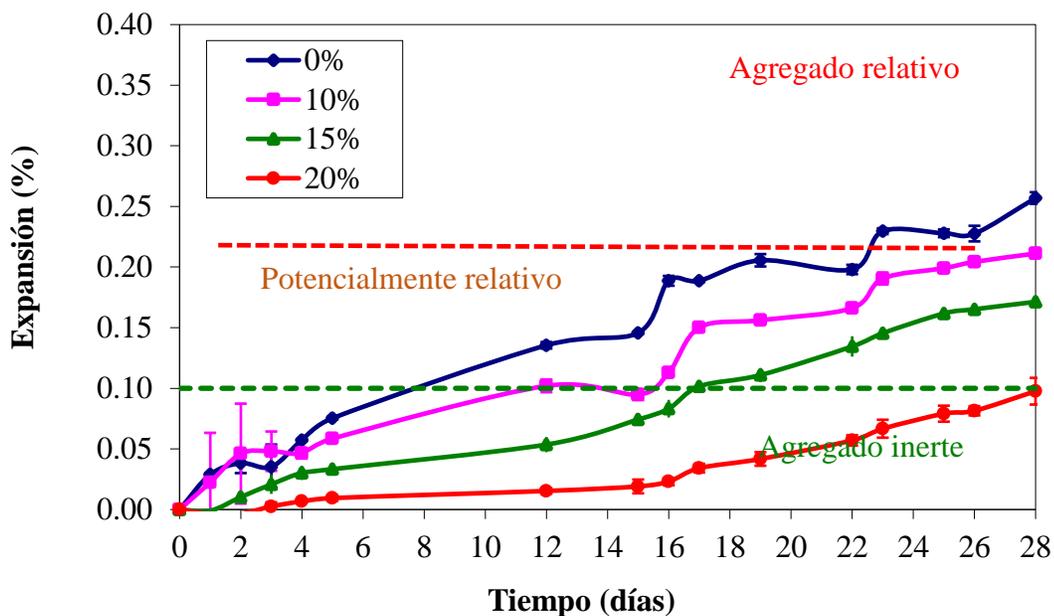
Figura 8. Expansión de las barras, debido a la reacción álcalis-agregado (RAA), en morteros conteniendo adición de 10%, 15%, 20% de Metacaolín.

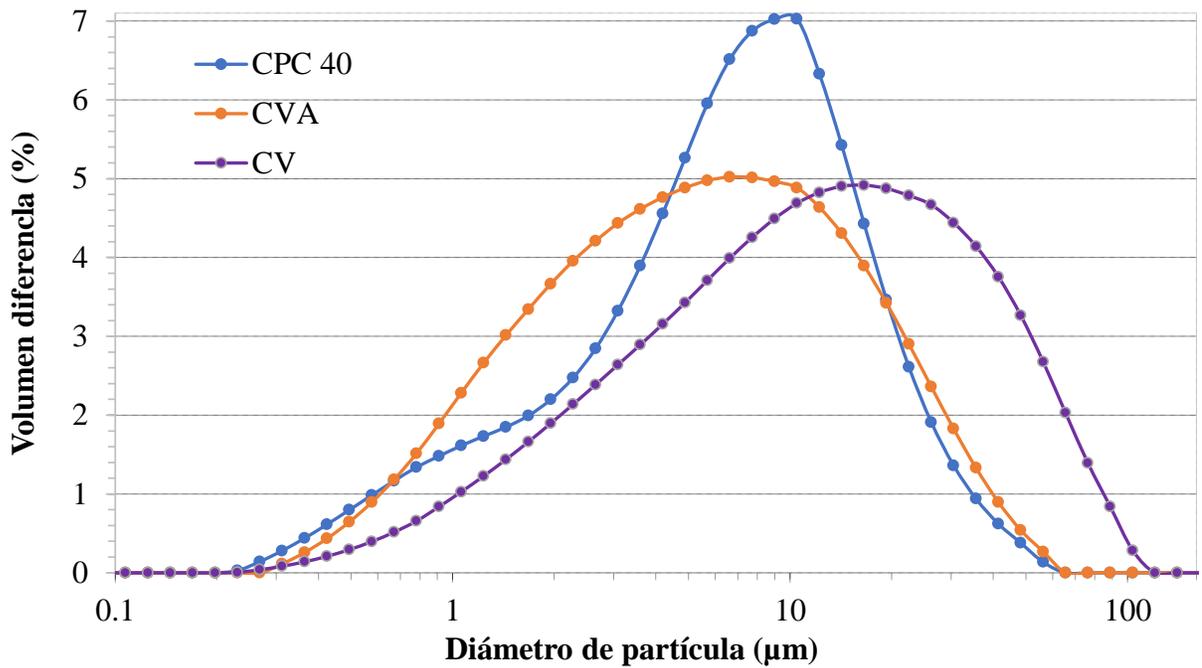
1a) Distribución de partícula de los materiales de partida

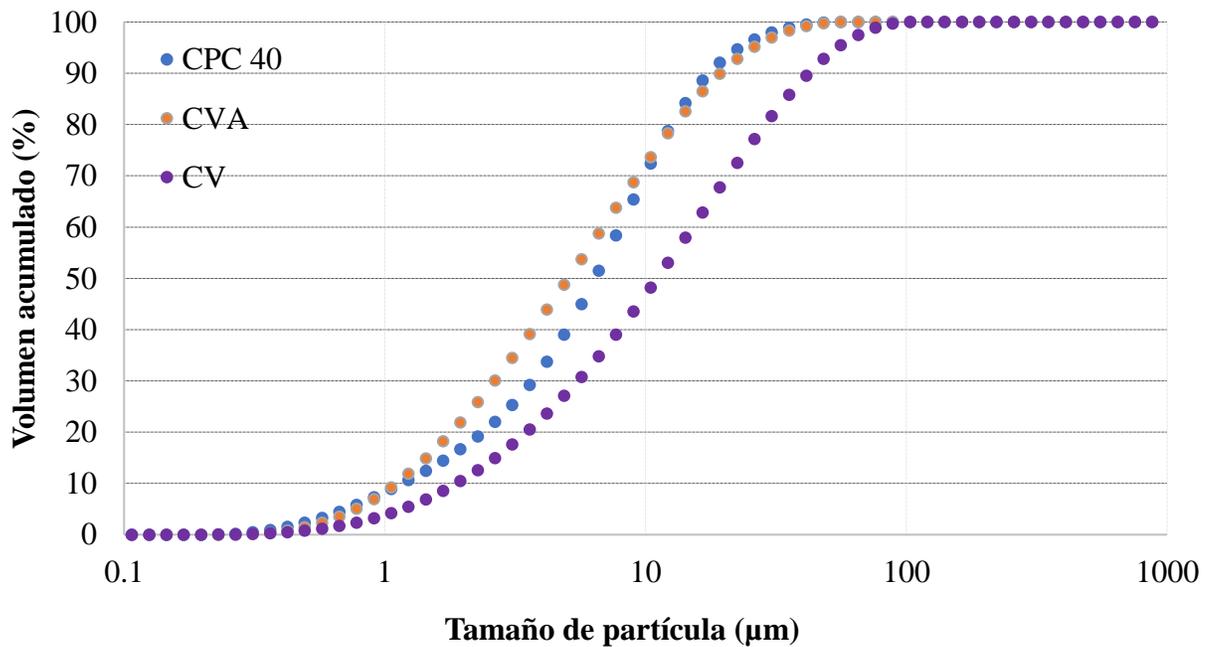
2a) Tamaño de partícula de los materiales de partida

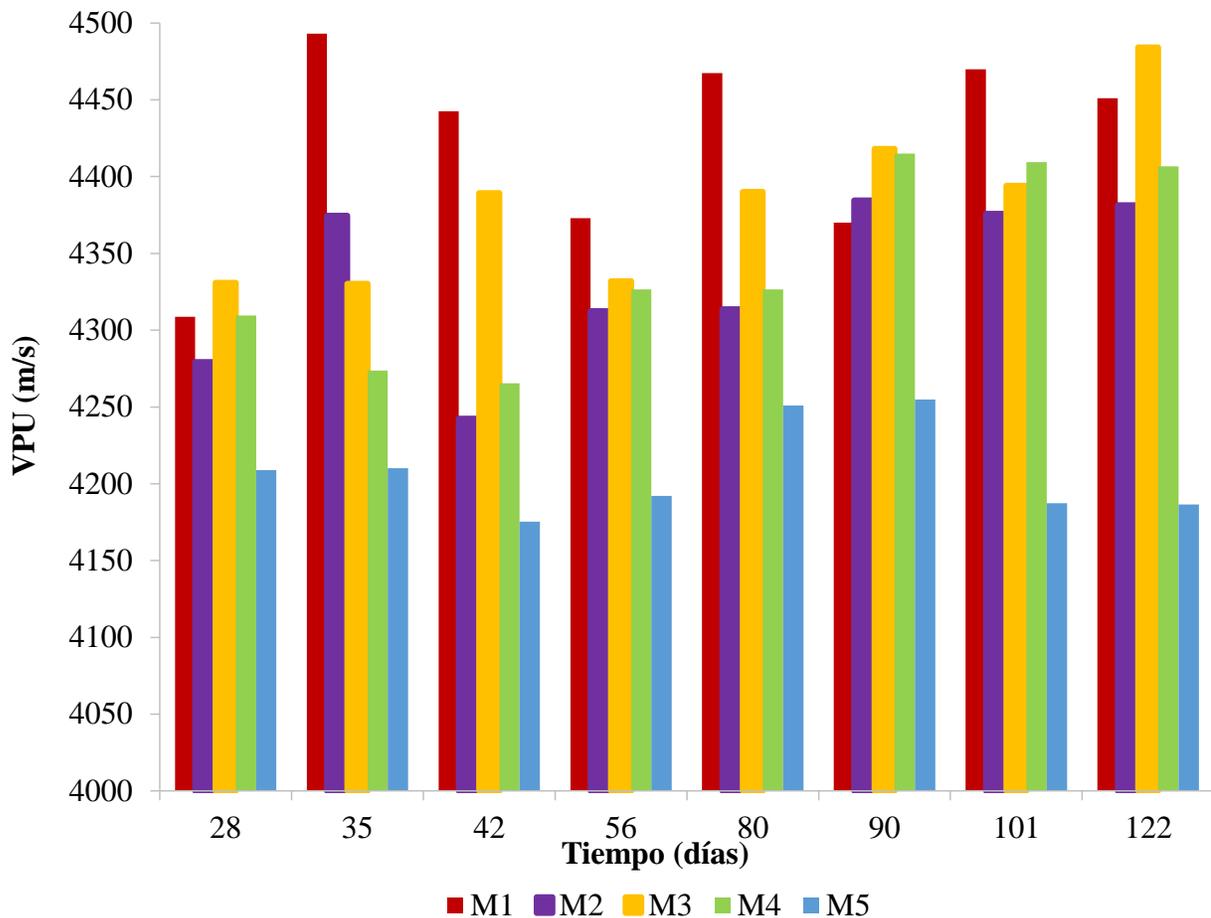
Figura 2. Velocidad de pulso ultrasónico a diferentes edades de las mezclas M1, M2, M3, M4 y M5

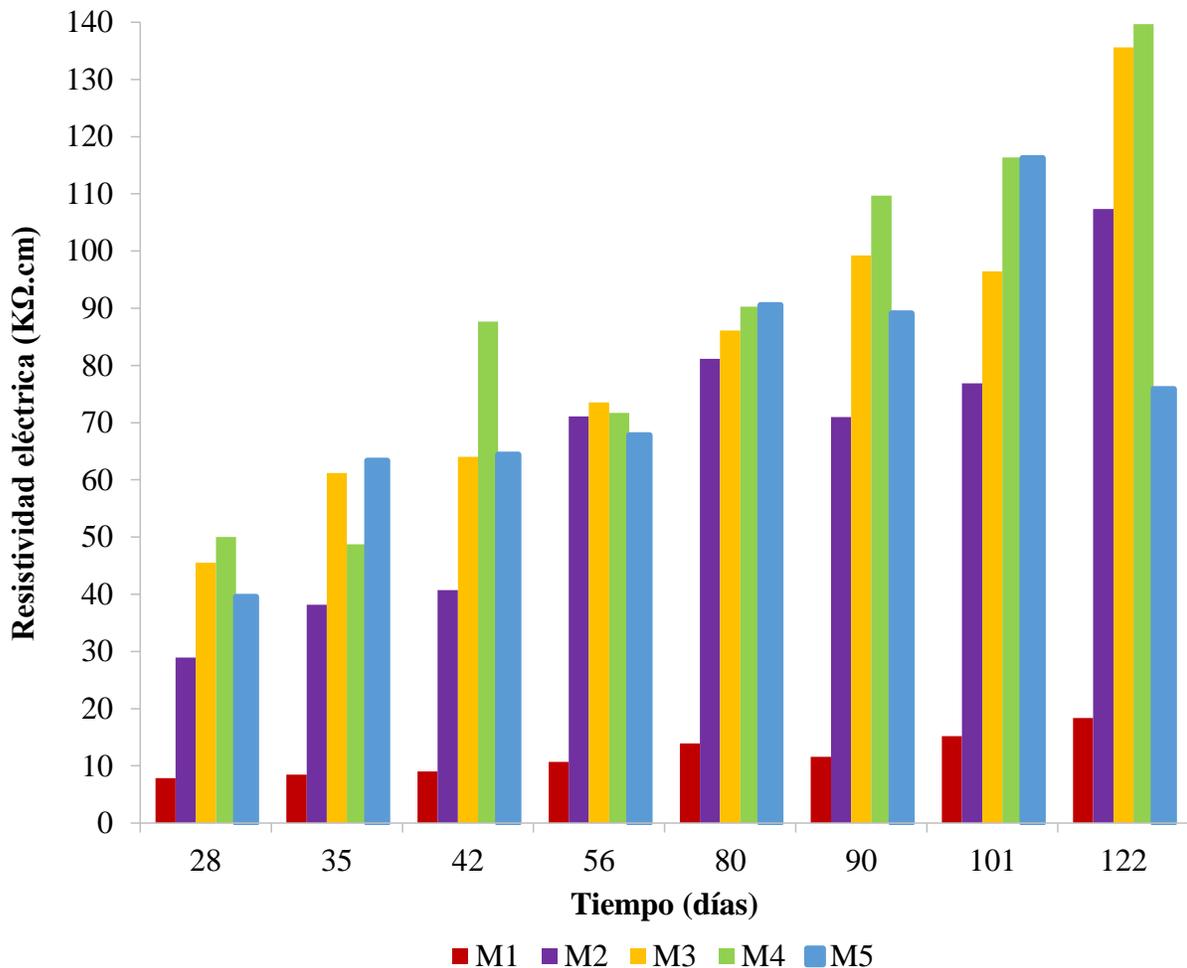
Figura 3. Resistividad eléctrica aparente a diferentes edades de las mezclas M1, M2, M3, M4 y M5

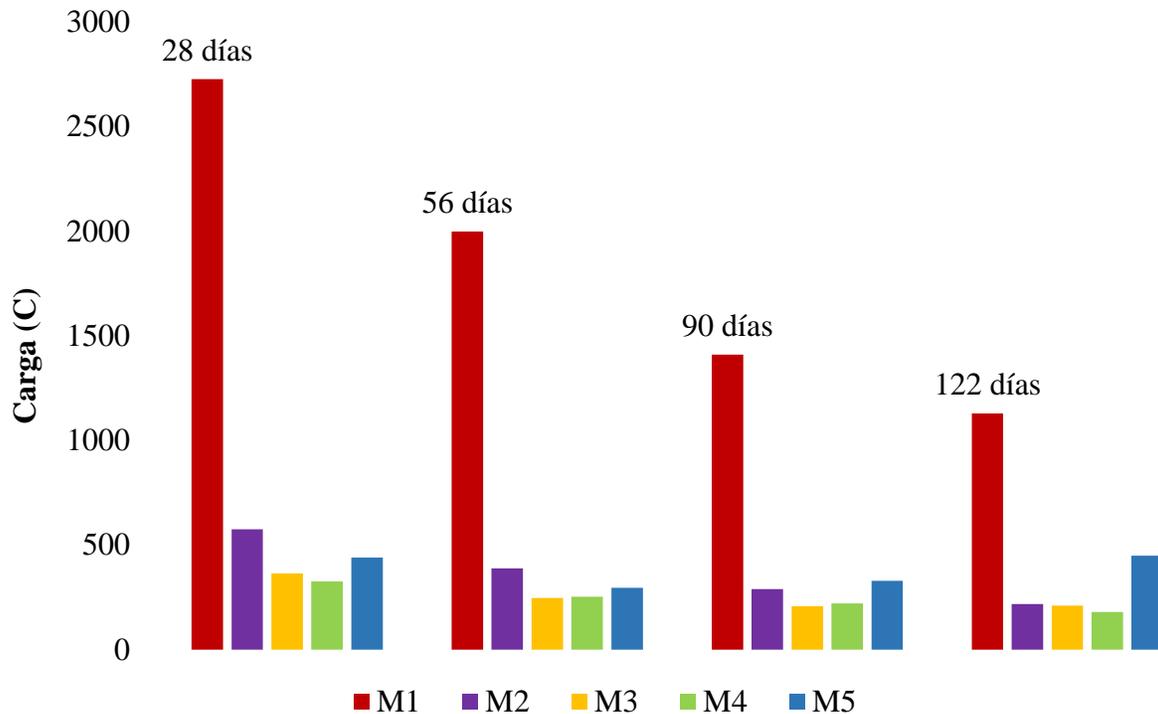
Figura 4. Permeabilidad rápida al ión cloruro a diferentes edades de las mezclas M1, M2, M3, M4 y M5

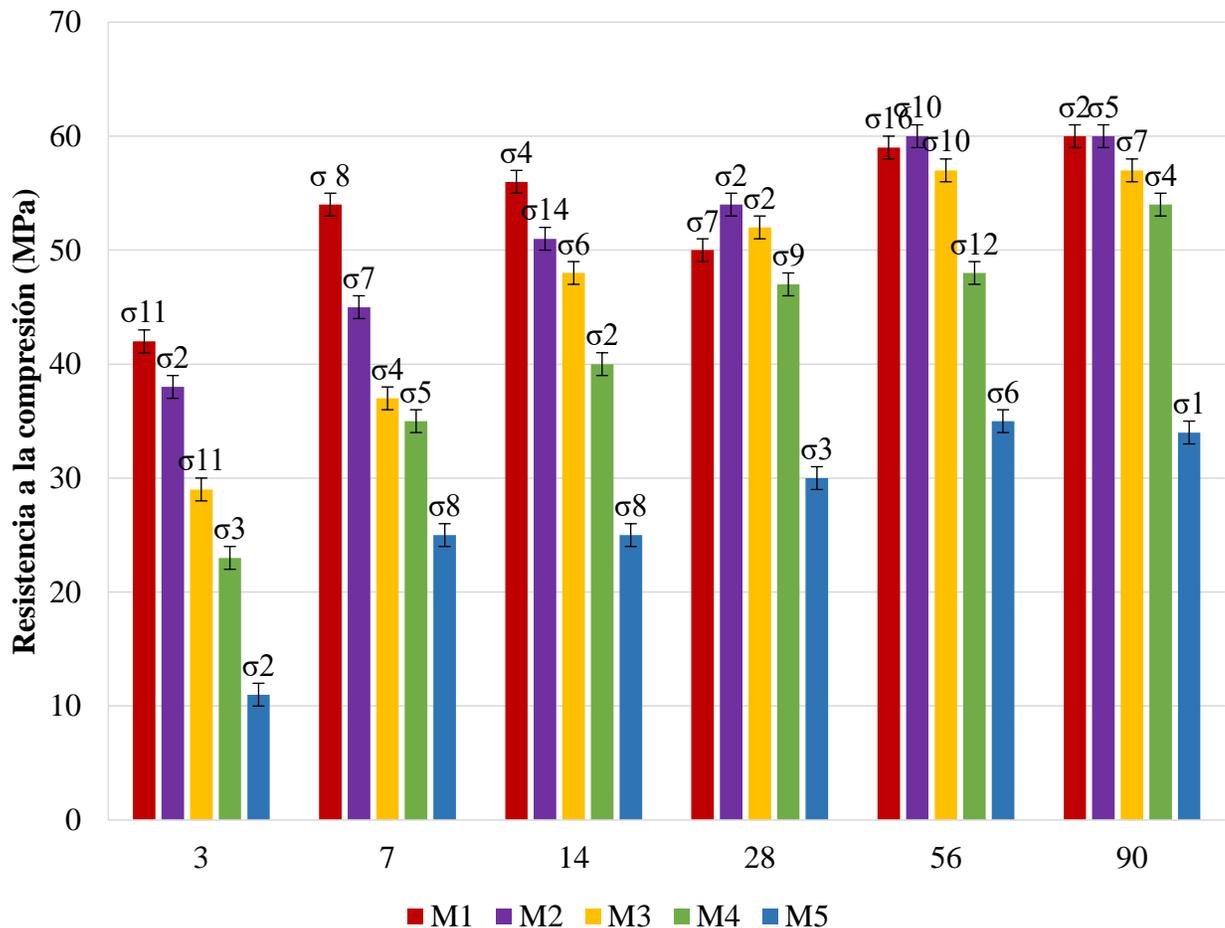
Figura 5. Resistencia mecánica a la compresión de las mezclas M1, M2, M3, M4 y M5

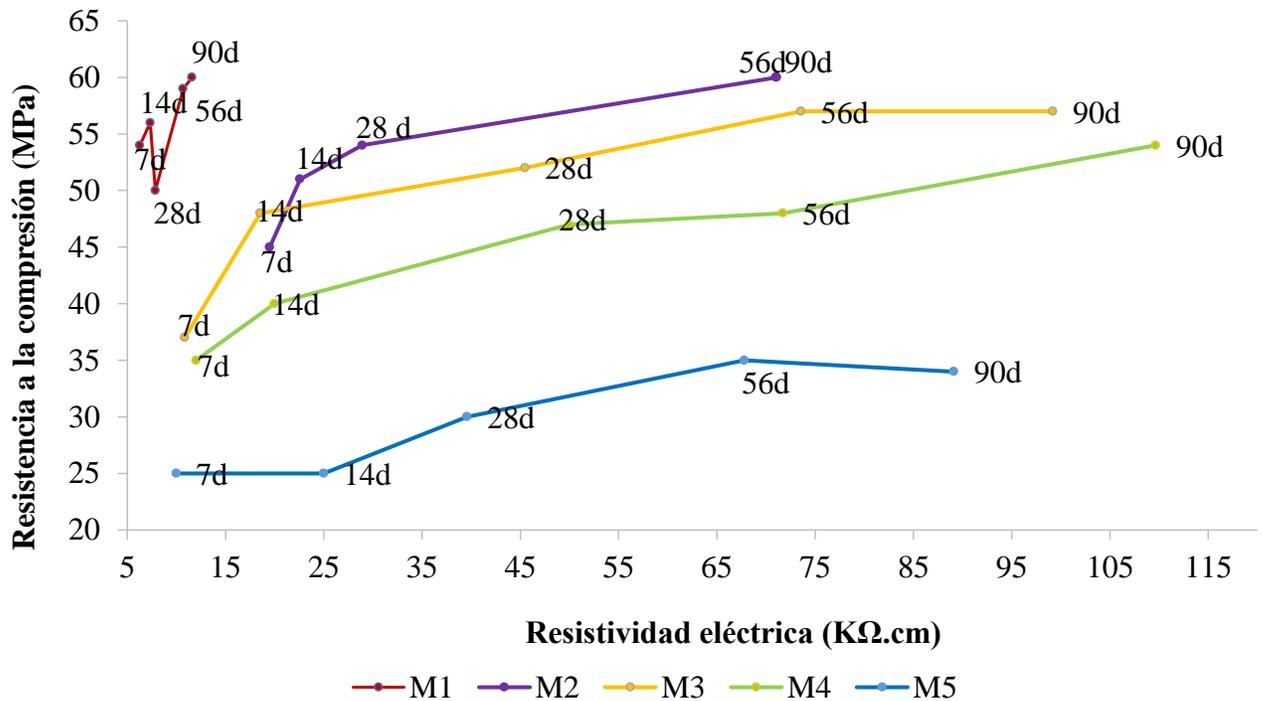
Figura 6. Resistividad eléctrica vs resistencia mecánica a la compresión de las mezclas M1, M2, M3, M4 y M5 obtenidas a edades de 7,14,28,56 y 90 días

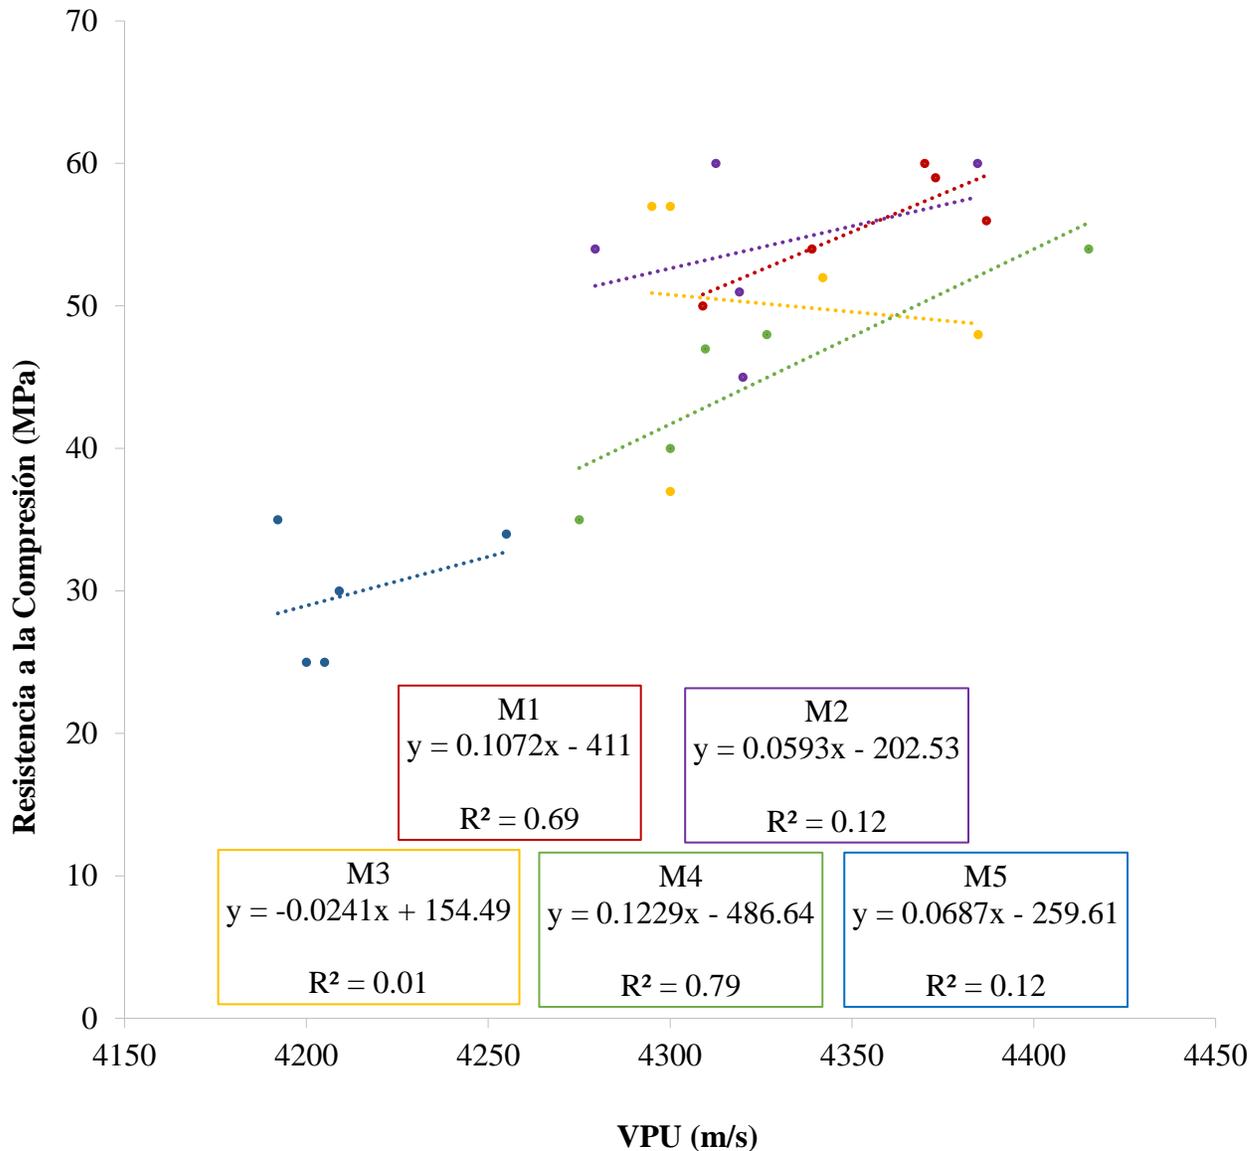
Figura 7. Velocidad de pulso ultrasónico vs resistencia mecánica a la compresión de las mezclas M1, M2, M3, M4 y M5 obtenidas a edades de 7,14,28,56 y 90 días

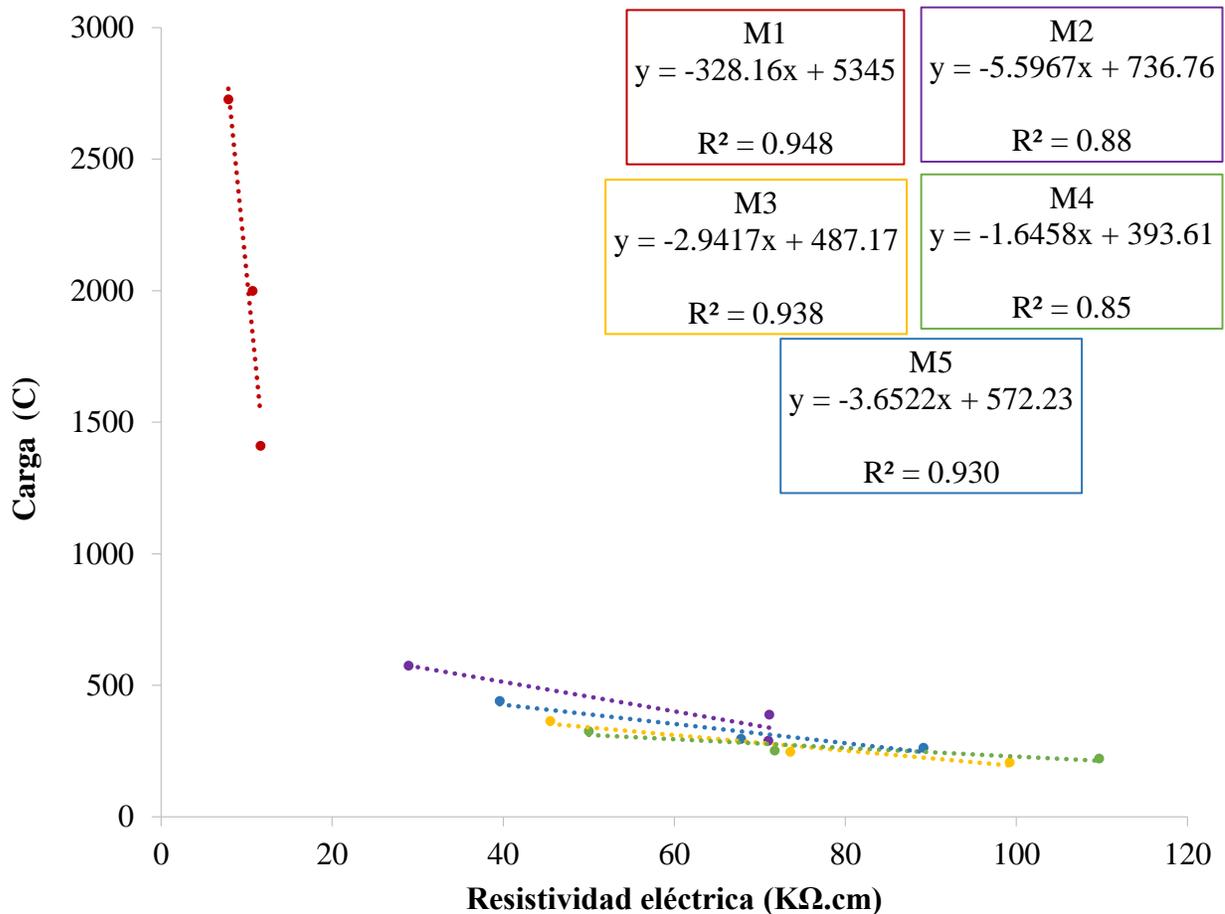
Figura 8. Resistividad eléctrica vs permeabilidad rápida al ión cloruro de M1, M2, M3, M4 y M5 obtenidas a edades de 28, 56 y 90 días

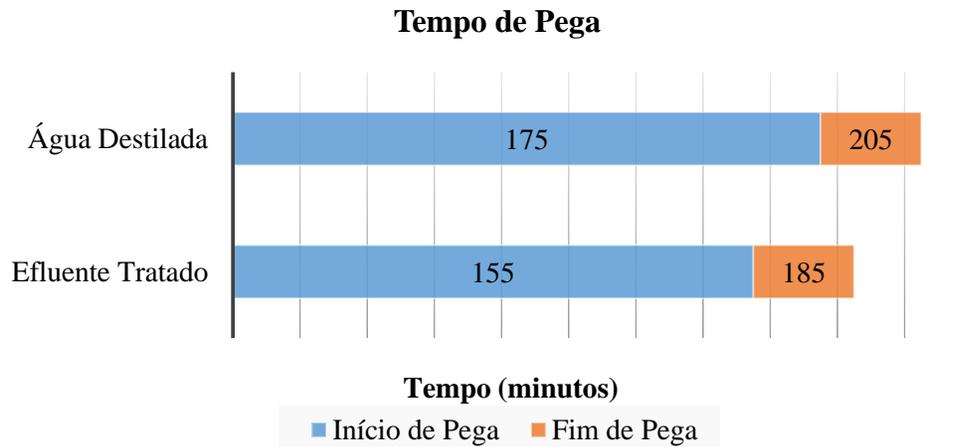
Figura 1. Resultados referentes a los tiempos de inicio y fin de pega

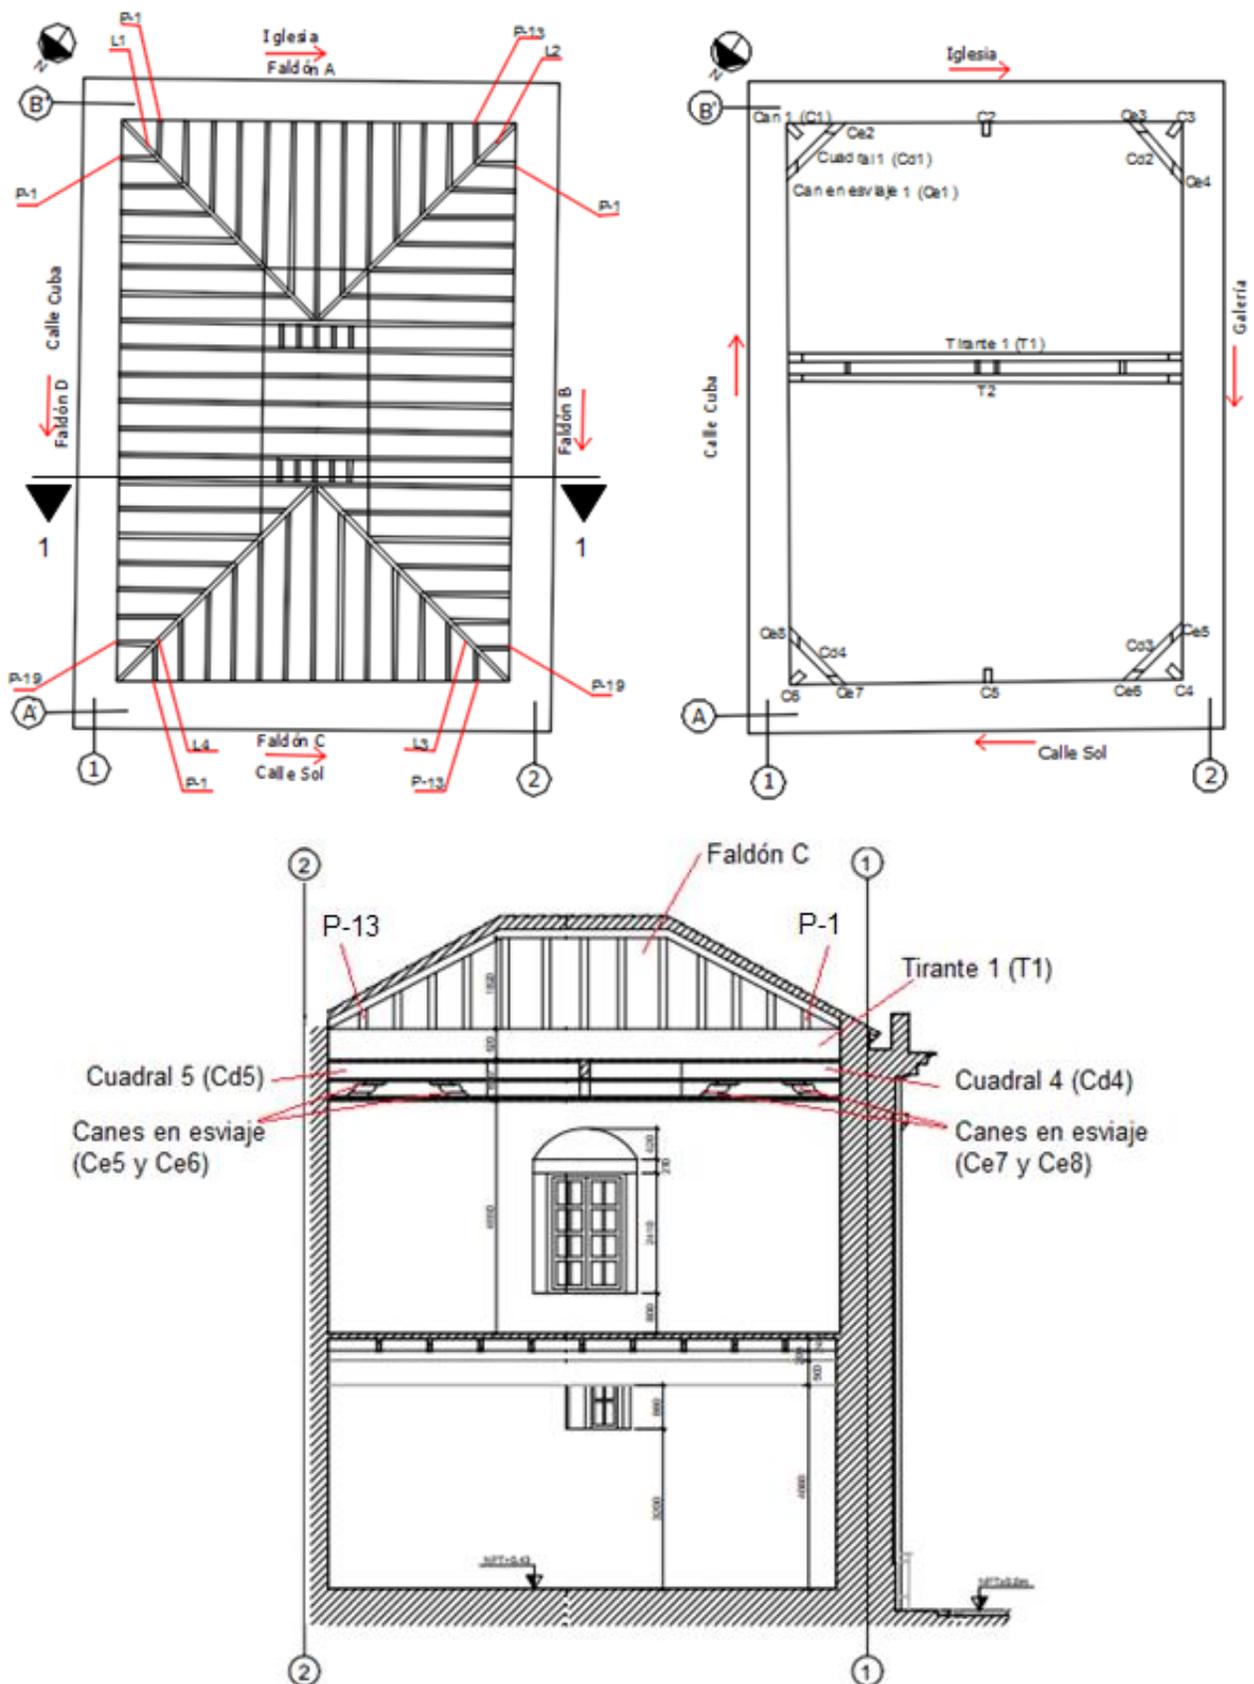
Figura 5. Nomenclatura y numeración de los elementos del Coro alto en planta arquitectónica y en corte transversal 1-1.

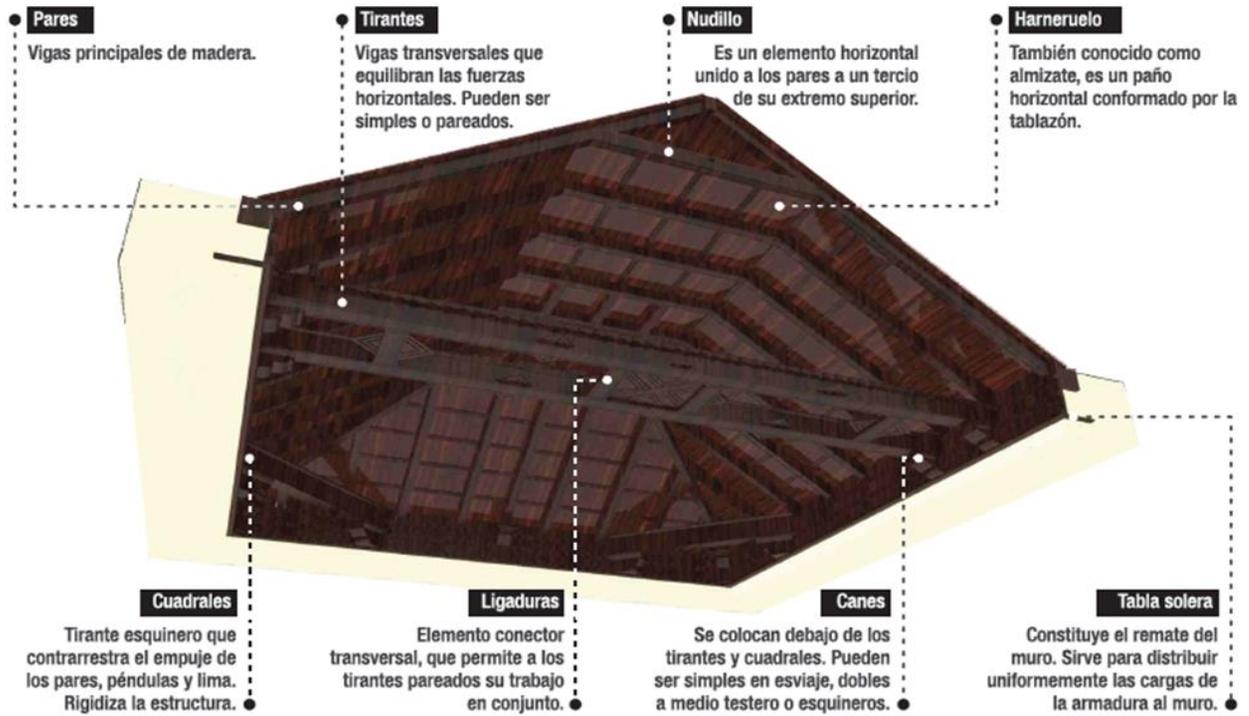
Figura 6. Elementos componentes de la armadura de par y nudillo del Coro alto. (Autores: Arq. Dayana Espinosa Ruiz; Arq. Lillian Potts Rodríguez y Arq. Linnet Valdés Rivero)

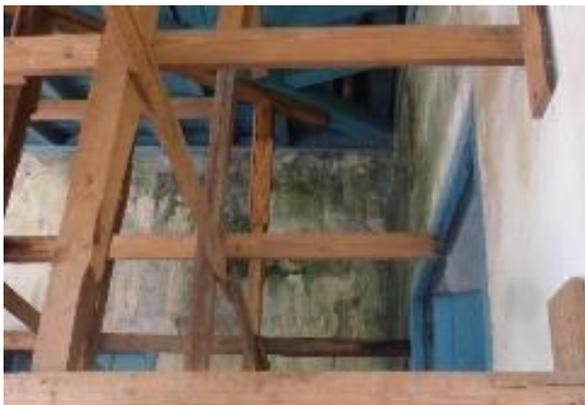
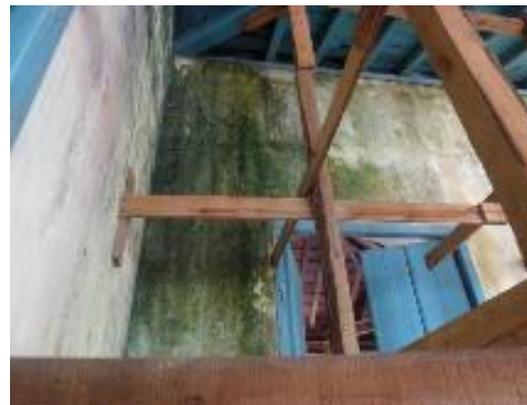
Figura 7 y Figura 8. Pátinas en muro de galería a eje 2 del Coro.

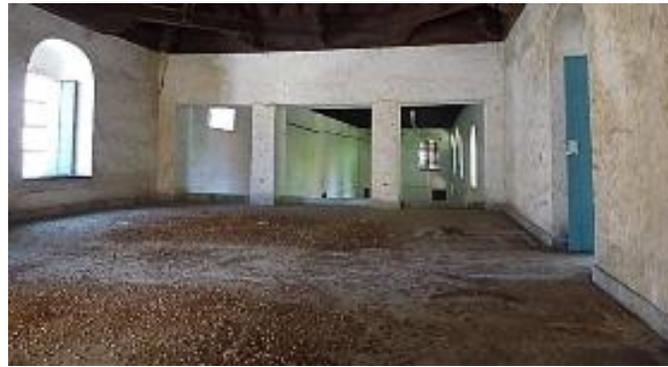
Figura 13. Suciedad en los muros producto de los excrementos de murciélagos y en el local producto de restos de sus alimentos.

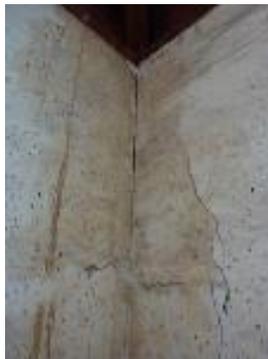
Figura 14. Grieta de 2 cm de ancho en intersección de ejes A-1.

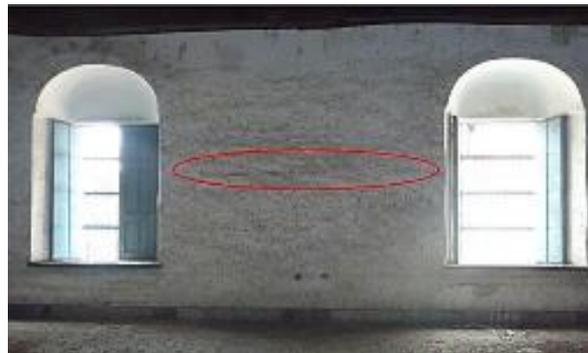
Figura 15. Grietas horizontales en la parte baja de muro (eje 1).

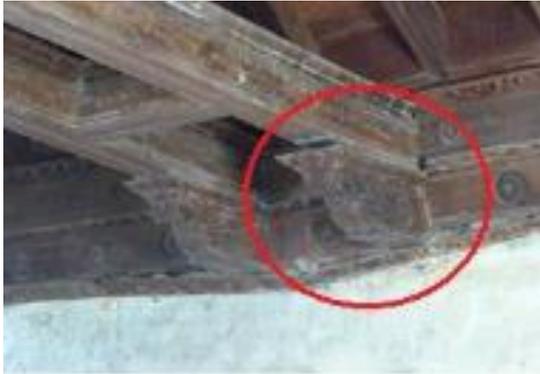
Figura 16. Descenso de can bajo el tirante 2 (T2), en eje 2.

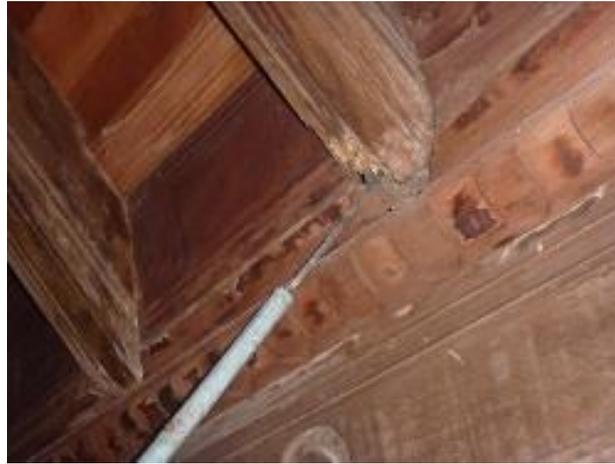
Figura 24. Sondeo de elementos de madera con punzón graduado.

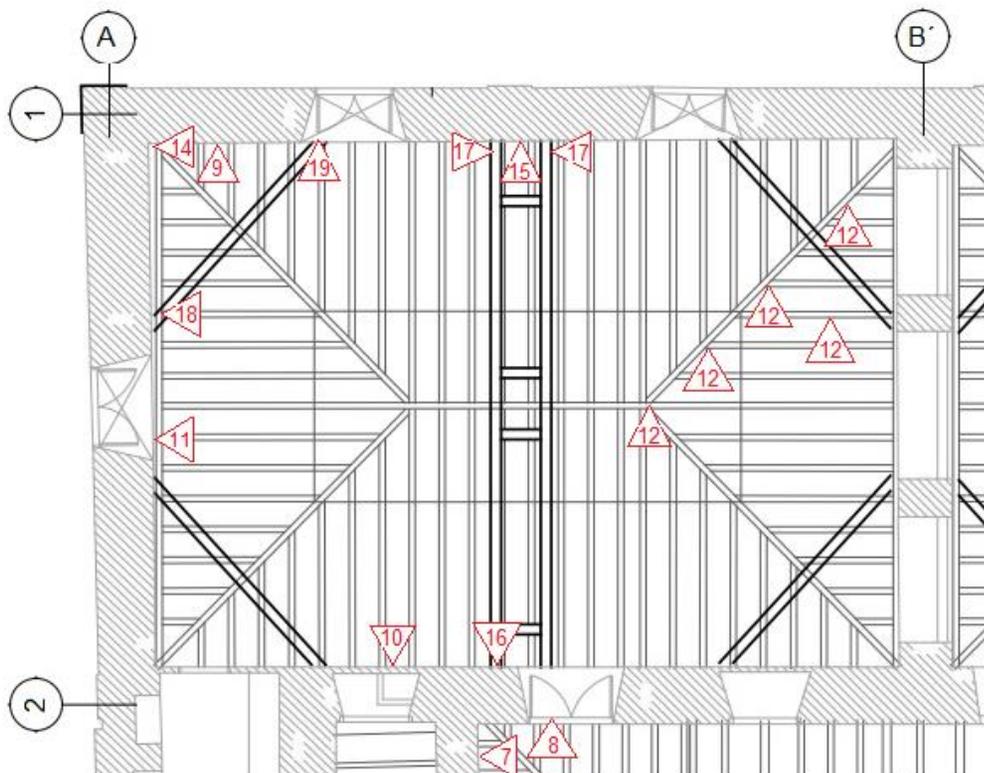
Figura 25. Planta arquitectónica del Coro alto dónde se ubican las lesiones asociadas a las Figuras 7-12 y 14-19.

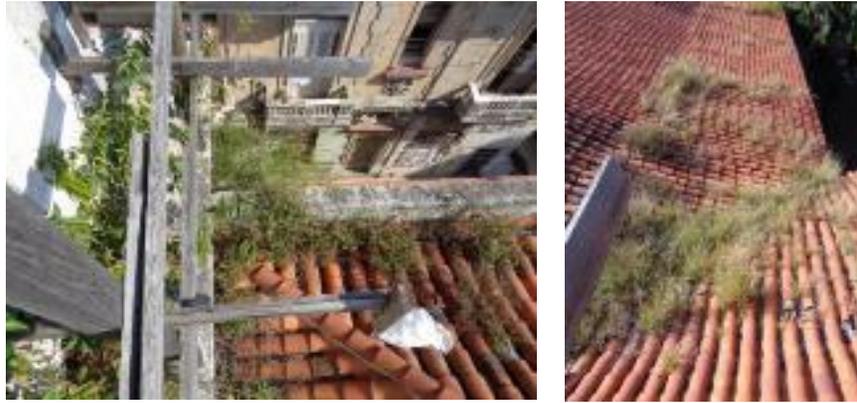
Figura 26 y Figura 27. Plantas invasoras en la cubierta del Coro alto.

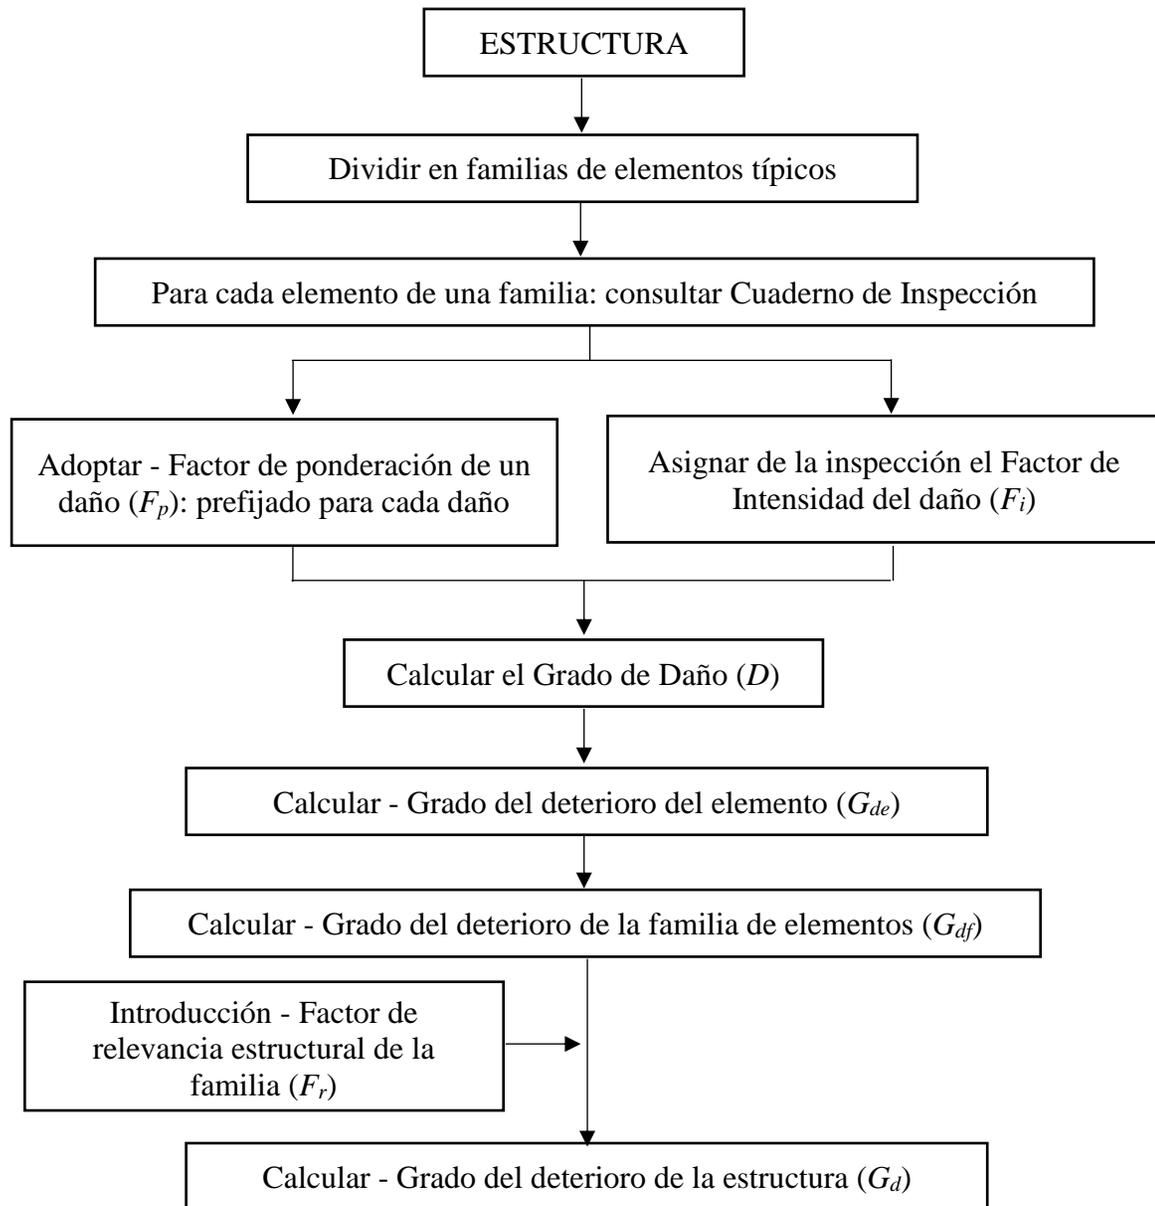
Figura 2. Estructura de la Metodología GDE/UNB

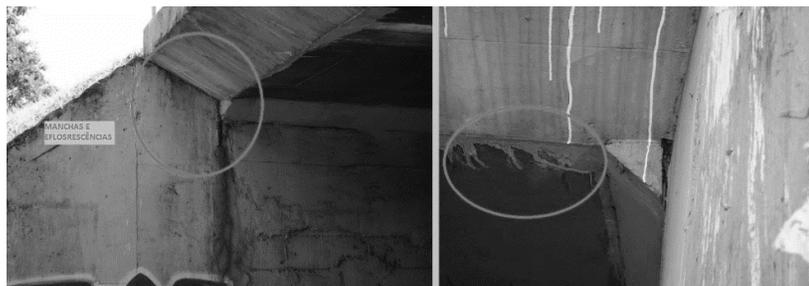
Figura 0. Manchas en la estructura de la Losa

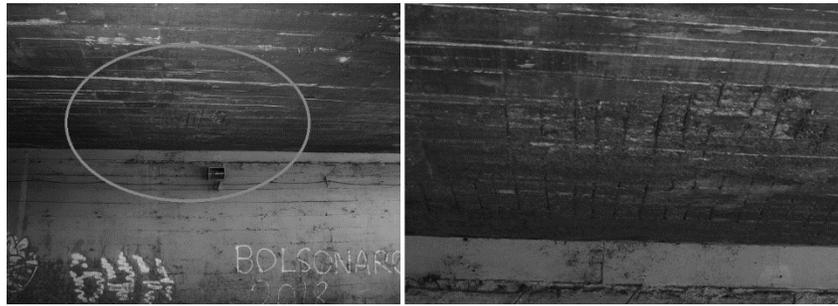
Figura 5. Recubrimiento insuficiente y deterioro de la Armadura
