ALCONPAT Internacional

Revista ALCONPAT

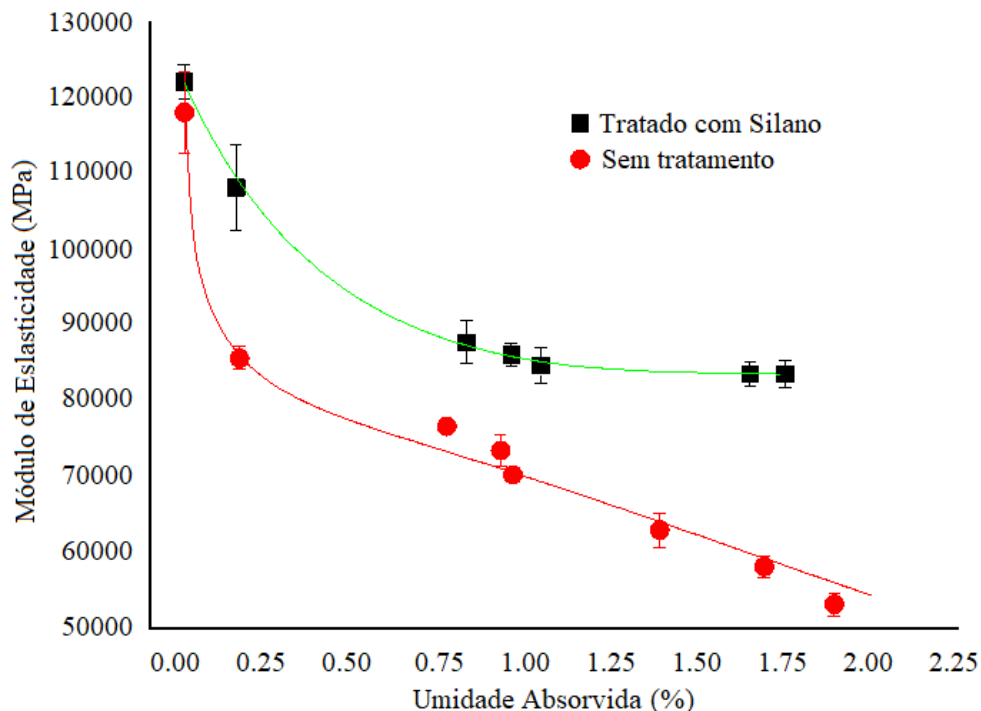
Figura 7. Comportamento do módulo elástico em relação à umidade absorvida pelo material compósito com a fibra tratada e não tratada, respectivamente. (Perez-Pacheco, et al, 2013)

diminuição, mas após uma absorção de umidade de aproximadamente 0,45%, a resistência à tração permaneceu constante. Então, o uso de um agente de adesão de silano adequado para melhorar a adesão resultou em propriedades mecânicas melhoradas e reduziu a dependência das propriedades da umidade sob carga de tração (ver figuras 7 e 8).

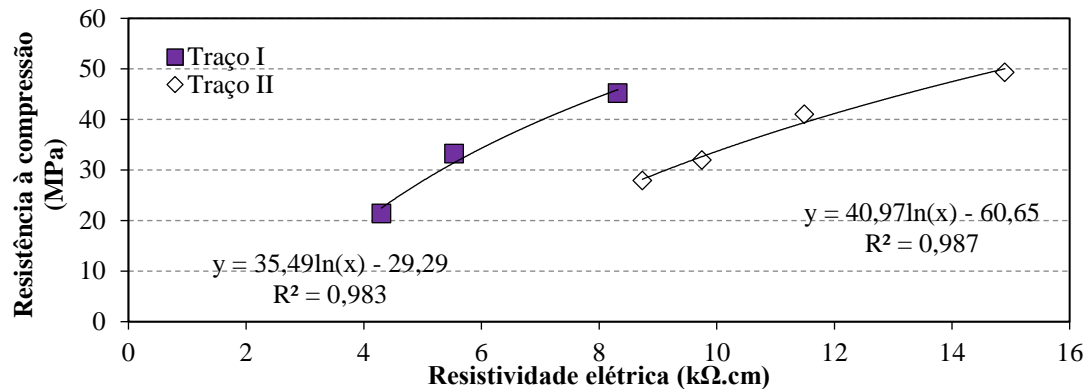
Figura 1. Correlação entre resistividade elétrica e resistência à compressão.

Na Figura 1, ambos os parâmetros são diretamente proporcionais, ou seja, quanto maior a resistência à compressão, maior a resistividade elétrica. Esse comportamento também foi observado por Dinakar et al. (2007) e Lubeck et al. (2012), e está relacionado com a clara influência que a porosidade tem sobre ambas as propriedades. Além disso, a boa correlação gráfica mostrada na Figura 1 (ambos os R-quadrado acima de 0,98) reafirma essa relação.

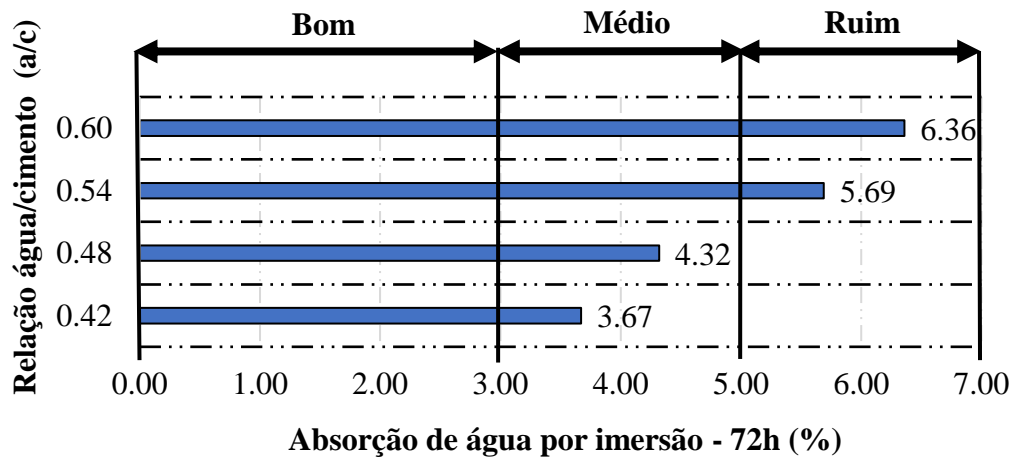
Figura 2. Absorção de água por imersão e qualidade do concreto de acordo com os critérios propostos pela CEB192 (1989).

Além disso, de acordo com o Comité Euro-International du Béton (CEB 192, 1989), o concreto pode ser qualitativamente classificado como bom, médio ou ruim, de acordo com o nível de absorção por imersão. A Figura 2 correlaciona os resultados obtidos por meio dos experimentos com tais níveis. Na Figura 2, enquanto as maiores relações água/cimento (0,60 e 0,54) estão associadas a um concreto de baixa qualidade, os valores mais baixos desse parâmetro (0,42 e 0,48) permitiram classificar o concreto com uma qualidade média.

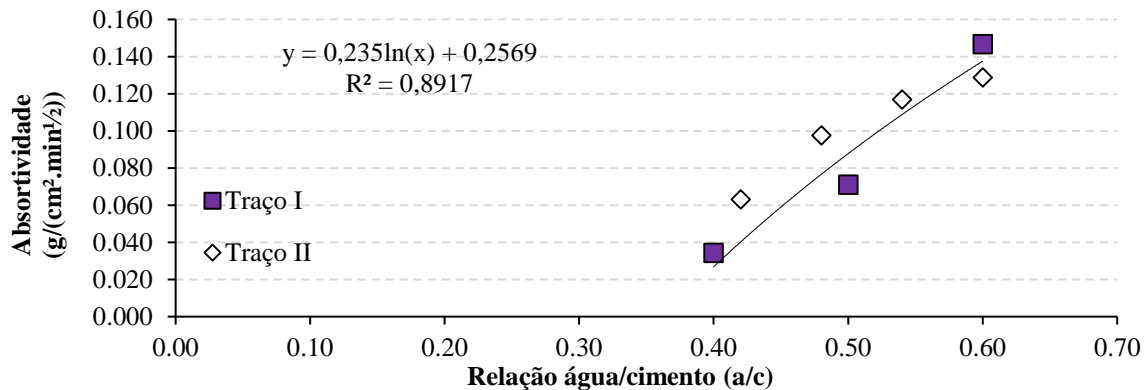
Figura 7. Variação de absorvidade com diferentes relações água/cimento.

Ademais, a fim de determinar a absorvidade do concreto, os resultados obtidos com a absorção pelo experimento de capilaridade foram usados na Eq. (1). A absorvidade dos corpos de prova variou de 0,034 a 0,147 g/(cm².min^{1/2}). A Figura 7 ilustra a correlação e a variação desse parâmetro de acordo com a relação água/cimento.

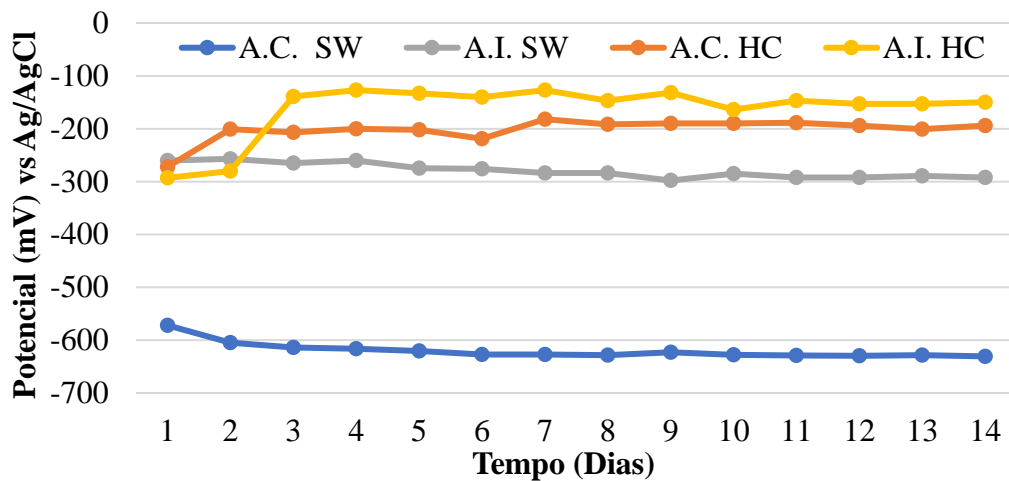
Figura 5. Potencial de corrosão dos metais base na água do mar e hidróxido de cálcio.

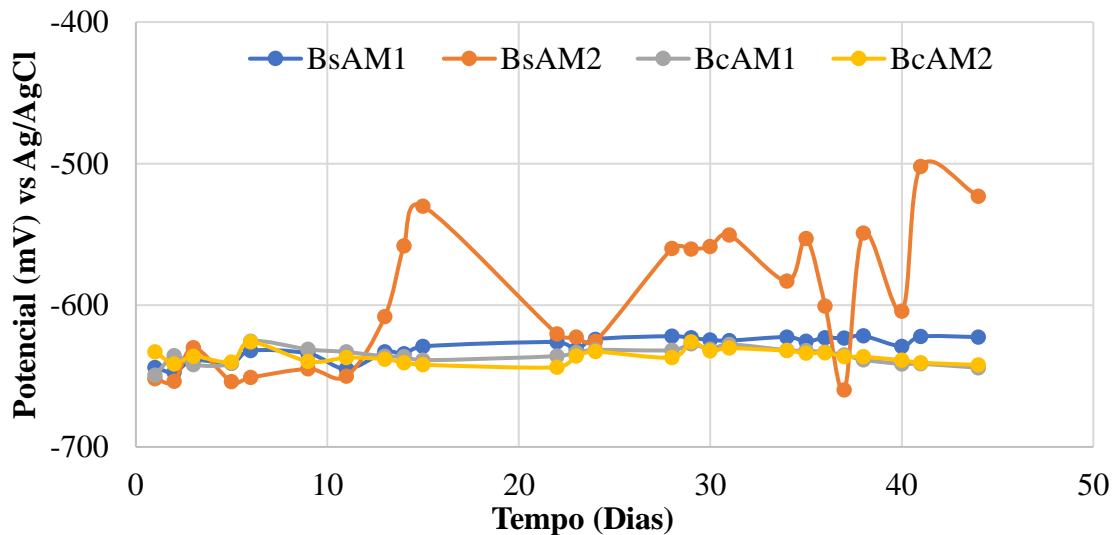
Figura 6. Potencial de corrosão x tempo em juntas soldadas de bisel único na água do mar.

A Fig. 6 mostra a relação entre o potencial de corrosão e o tempo para juntas soldadas de chanfro simples em solução de NaCl a 3,5% em peso. Os valores estão dentro da faixa de corrosão de alta probabilidade de acordo com a ASTM C 876 (2015), mas de acordo com Sistonen (2002), eles estão dentro da faixa de risco de corrosão severa. Observe que a variação do potencial de corrosão da amostra BsAM2 foi causada por erro experimental, embora a tendência siga as outras amostras, onde o risco de corrosão é alto.

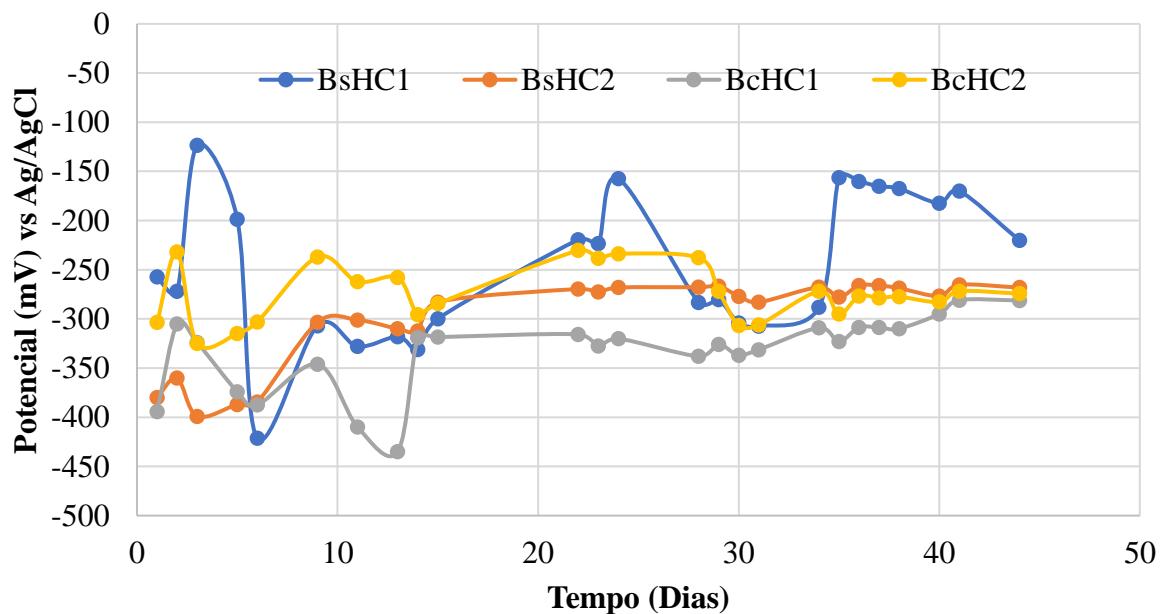
Figura 7. Potencial vs tempo para junta soldada de chanfro simples em hidróxido de cálcio

Amostras com maior número de defeitos (poros, fissuras, etc.) foram selecionadas para ensaios em hidróxido de cálcio para investigar se geraram uma camada passiva, o que reduz a taxa de corrosão. A Fig. 7 mostra os resultados, indicando que após 15 dias, os valores estão na faixa provável de corrosão de acordo com ASTM C 876 (2015) e Sistonen (2002). No entanto, após 20 dias, os potenciais de corrosão mudaram para valores mais positivos. Estes resultados indicam que o processo de corrosão ocorreu durante os primeiros 14 dias, após que uma camada passiva compacta e aderente foi formada na superfície das amostras devido à alcalinidade do ambiente, de acordo com ASTM C 876 (2015) e Sistonen (2002). Assim, com base nesses critérios, outros danos por corrosão em aço carbono, aço inoxidável e juntas soldadas devem ser mínimos. Note que para este ensaio, amostras com um maior número de defeitos foram selecionadas (com e sem fusão de eletrodo). Assim, os resultados sugerem que em ambiente alcalino os danos por corrosão seriam mínimos.

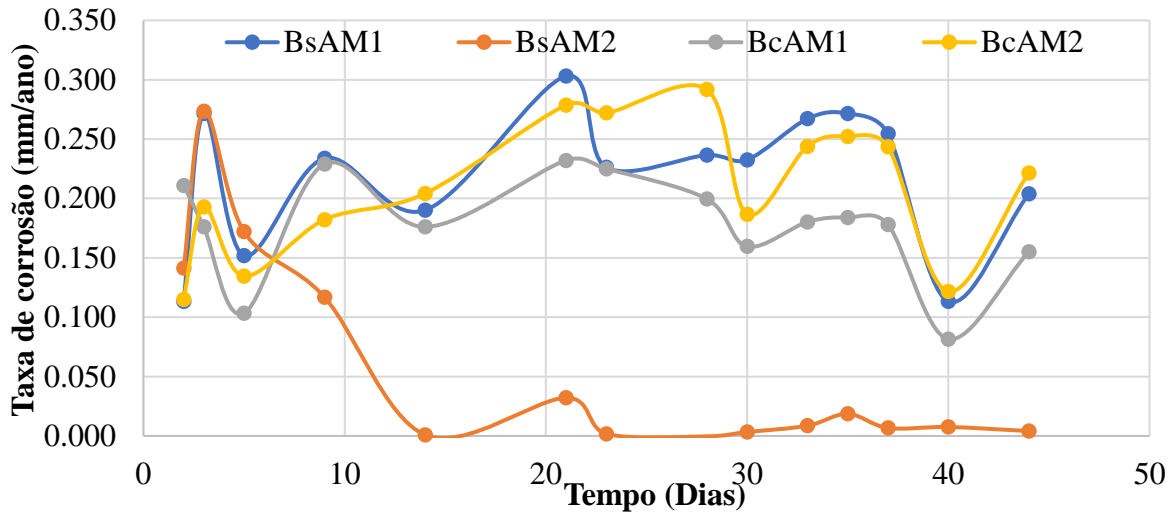
Figura 8. Taxa de corrosão de juntas soldadas de bisel único na água do mar.

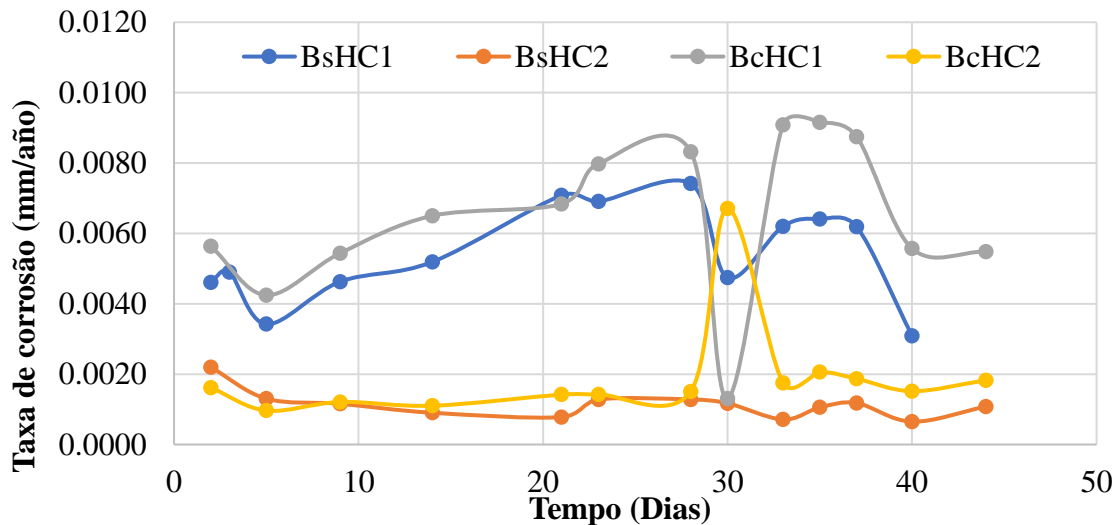
Figura 9. Taxas de corrosão de juntas soldadas de bisel único em hidróxido de cálcio.

A Fig. 9 mostra as alterações na taxa de corrosão do hidróxido de cálcio, que estão relacionadas ao início do processo de corrosão e à possível passivação das superfícies da amostra, devido ao meio alcalino no qual as amostras foram testadas

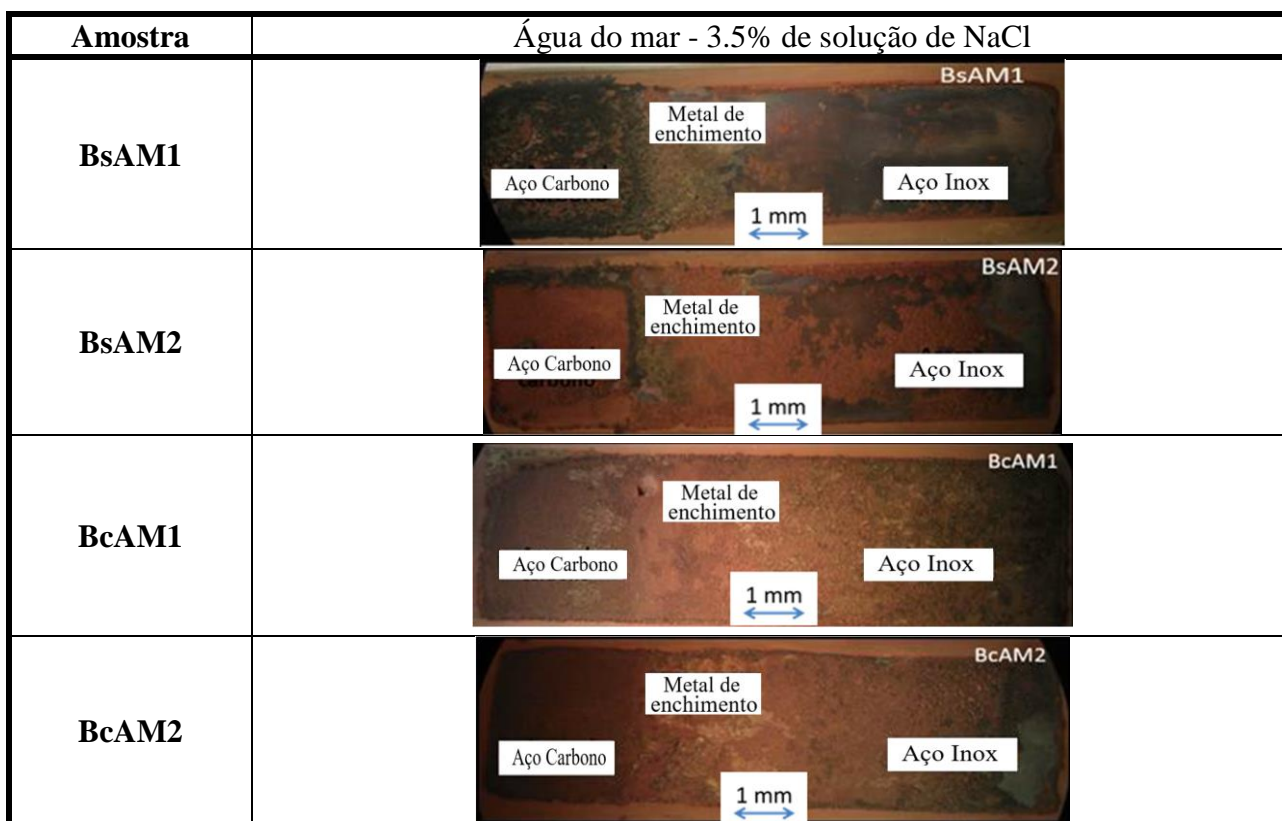
Figura 11. Imagens estereográficas de BsAM e BcAM testadas em água do mar (solução a 3,5% em peso de NaCl).

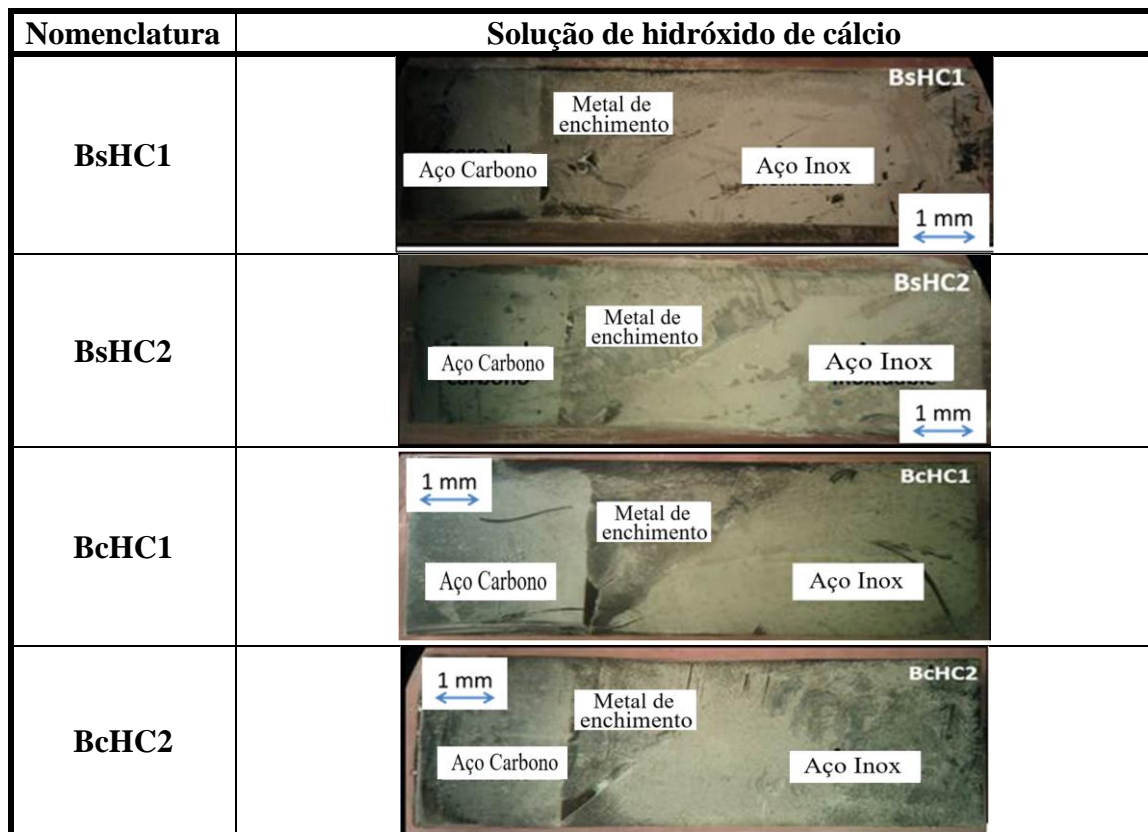
Figura 13. Superfícies de amostras de BsHC e BcHC após ensaio em hidróxido de cálcio.

A Fig. 13 mostra imagens estereográficas de amostras testadas em hidróxido de cálcio, as quais foram cobertas com uma camada de cor branca (depósito calcário), que forma uma camada passiva nas superfícies das amostras.

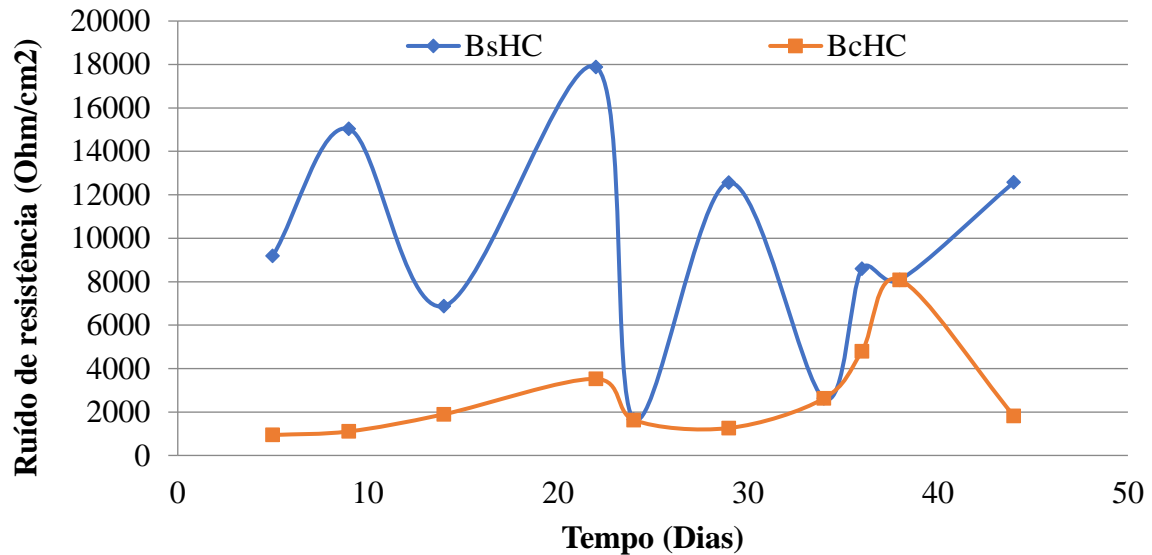
Figura 14. Resistência do ruído (R_n) das amostras de BsHC e BcHC ensaiadas em solução salina.

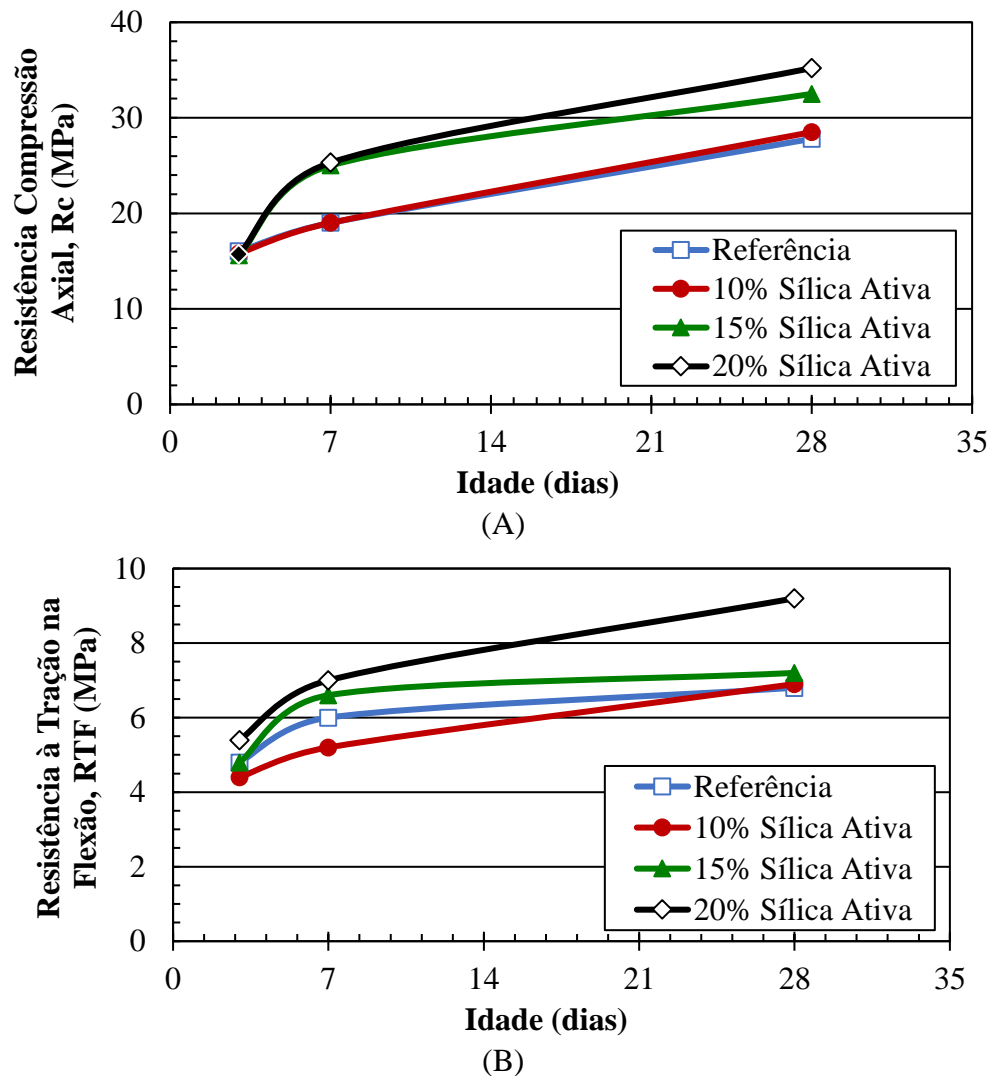
Figura 1. (A) Resistência à compressão axial e (B) à tração na flexão das argamassas contendo sílica ativa, em substituição parcial ao cimento Portland, em função da idade.

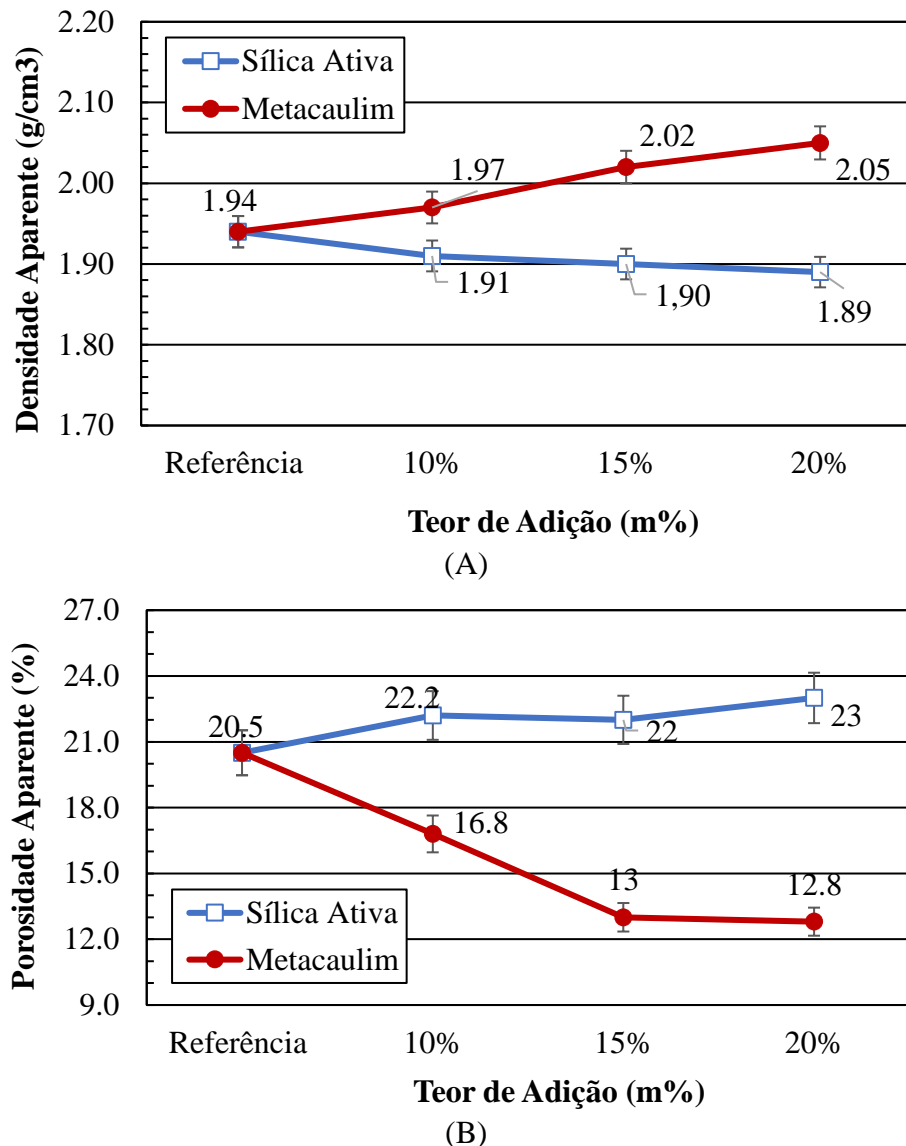
Figura 4 – (A) Densidade e (B) porosidade aparentes das argamassas contendo sílica ativa e metacaulim, em substituição parcial ao cimento Portland, após 28 dias de cura.

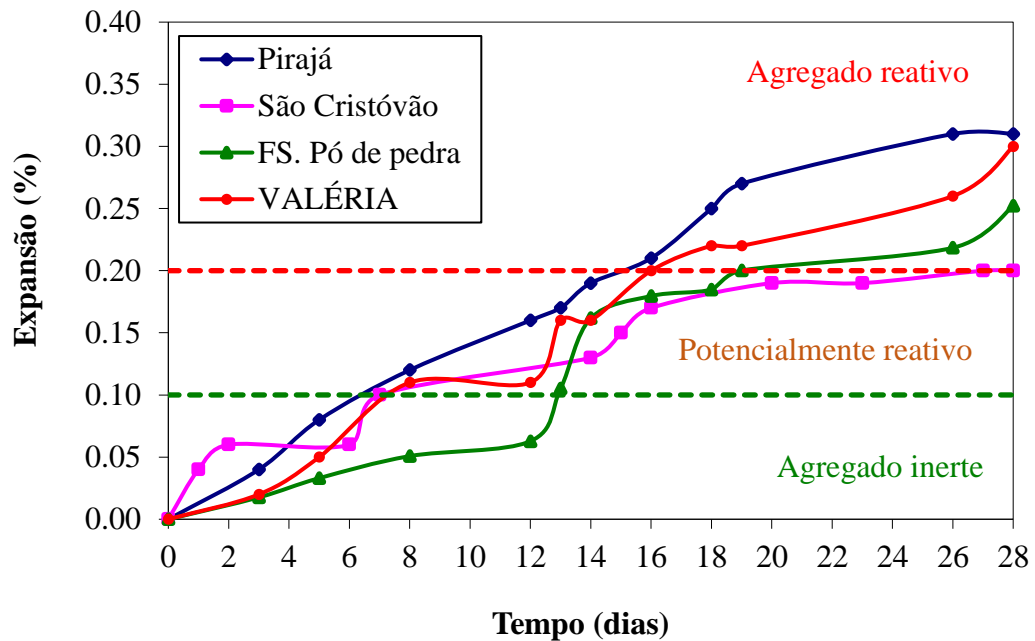
Figura 5. Expansão das barras, devido à reação álcalis-agregado (RAA), em argamassas contendo agregados graúdos comercializados em Salvador.

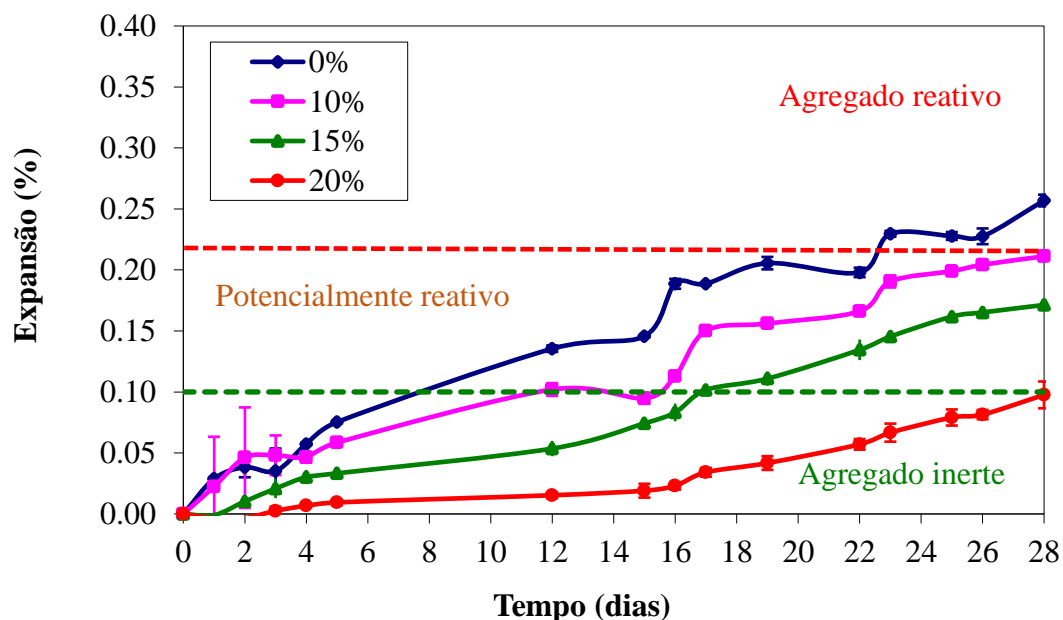
Figura 8. Expansão das barras, devido à reação álcalis-agregado (RAA), em argamassas contendo adição de 10%, 15%, 20% de Metacaulim.

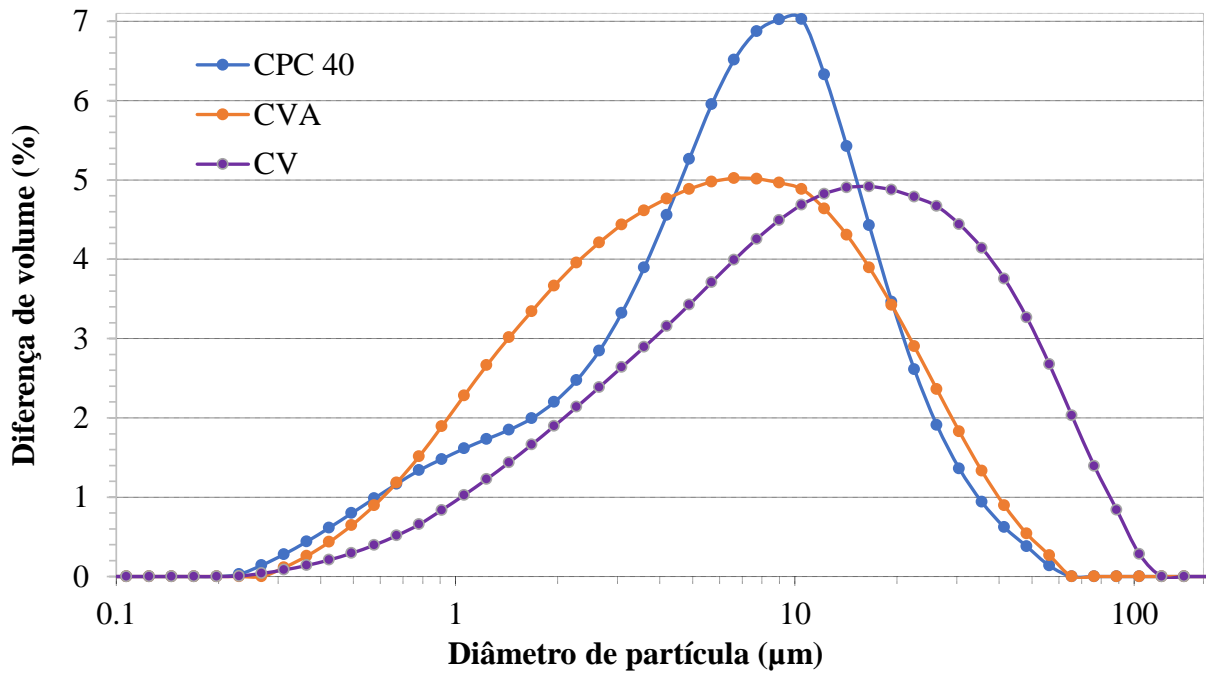
1a) Distribuição de partículas dos materiais de partida

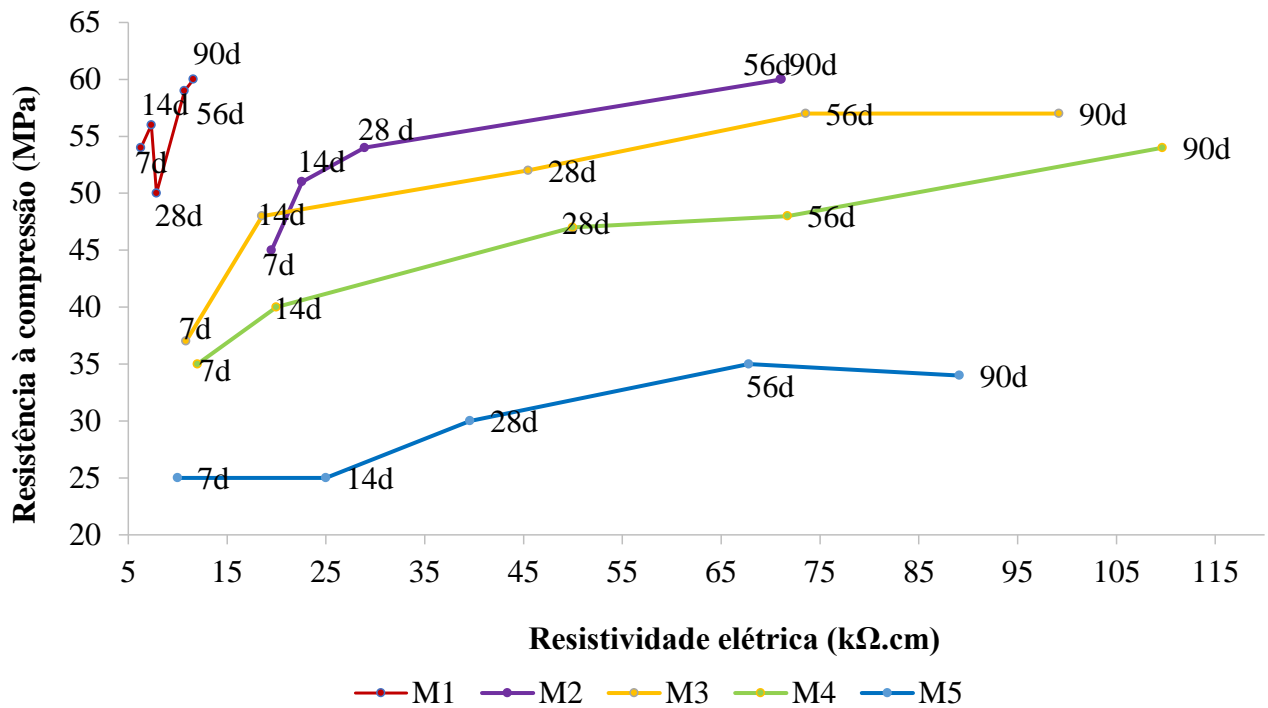
Figura 6. Resistividade elétrica vs. resistência mecânica à compressão dos traços M1, M2, M3, M4 e M5 obtidas nas idades de 7, 14, 28, 56 e 90 dias

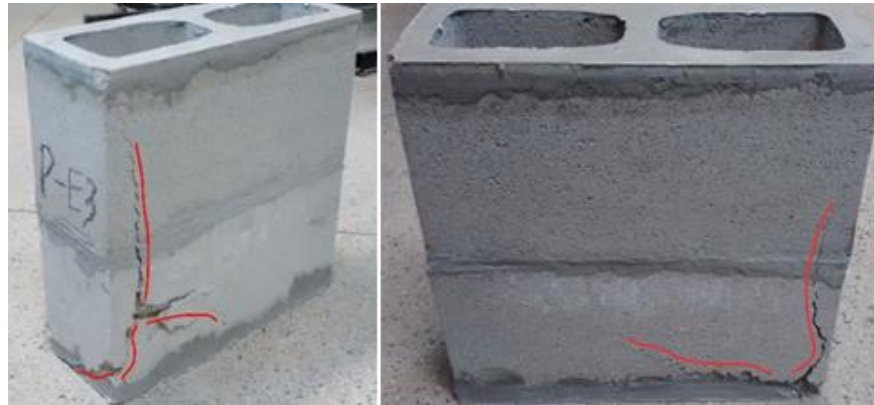
Figura 3. Ruptura típica dos prismas

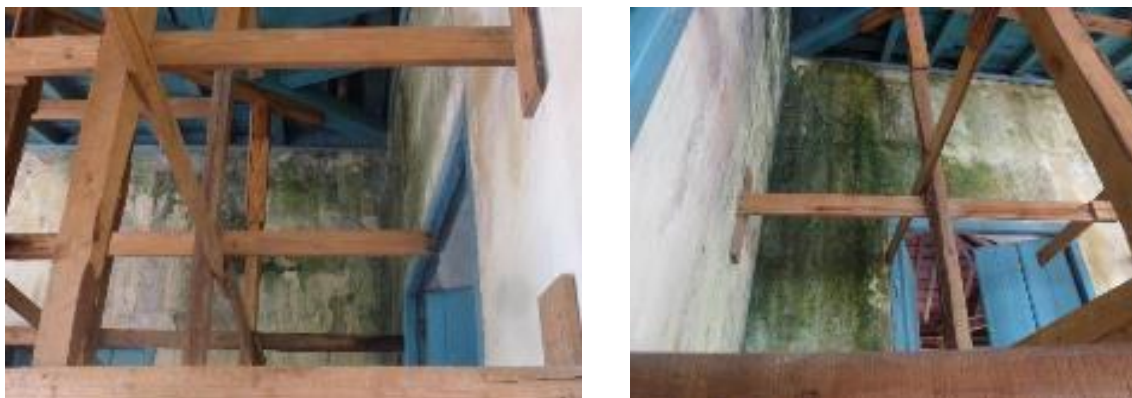
Figura 7 e Figura 8. Fungos na parede da galeria no eixo 2 do Coro.

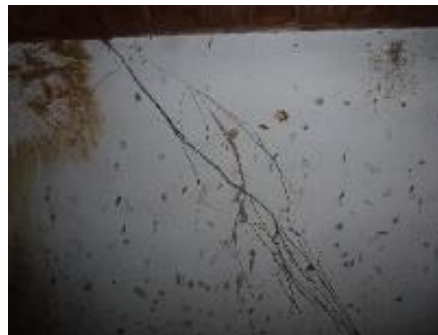
Figura 2. Raízes do eixo A das plantas hospedeiras na cobertura.

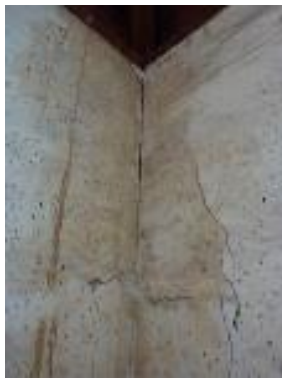
Figura 3. Fissura de 2 cm de abertura na intersecção dos eixos A-1

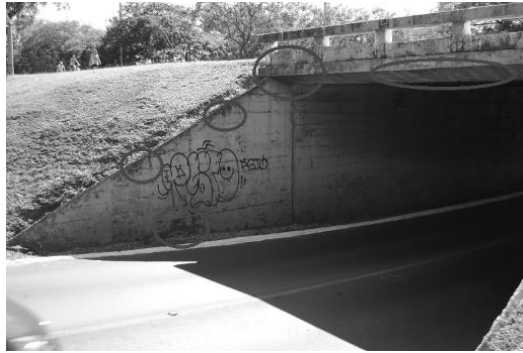
Figura 6. Manchas espalhadas pela estrutura

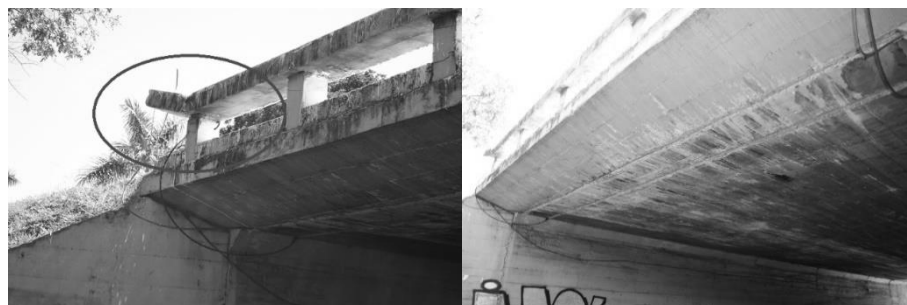
Figura 9. Dano na estrutura do guarda-corpo e vista geral - dano na laje por arrastamento de veículos devido altura.
