Desempenho de revestimentos contrafogo em elementos de concreto armado submetidos a temperaturas elevadas

Performance of fire protective coatings in reinforced concrete elements submitted to high temperatures

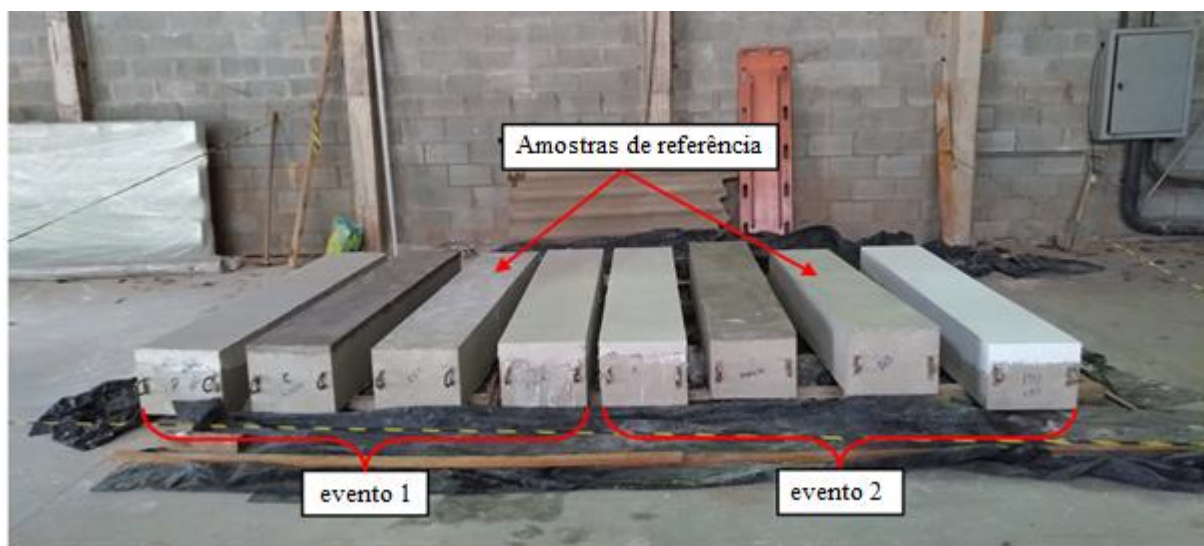
Figura 3. Detalhe dos elementos finalizados com todos revestimentos aplicados, exceto nas duas amostras de referência.

De março de 2018 ao final de agosto de 2018, os elementos foram mantidos descobertos dentro do galpão do IPT, com o intuito de promover a maturidade e grau de hidratação suficientes dos revestimentos, como numa situação normal de obra, conforme Figura 3.

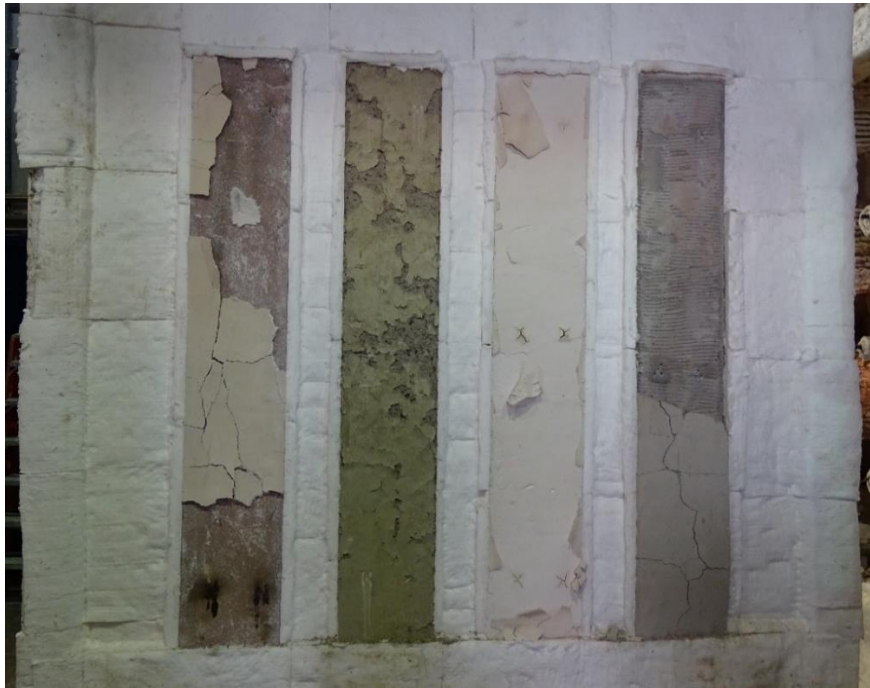
Figura 4. Detalhe da condição dos elementos e revestimentos, após abertura do forno (evento 1): revestimento com gesso formulado liso, elemento de referência, revestimento com gesso projetado e revestimento com argamassa cimentícia.

Após 24 h do término de ensaio, o forno foi aberto para inspeção visual dos elementos. Foram observados deslocamentos/lascamentos superficiais distribuídos uniformemente na face exposta ao fogo do elemento de referência, porém sem exposição das armaduras. Nos outros elementos foi verificada a queda parcial dos revestimentos, porém nenhum dano superficial no concreto das faces expostas ao fogo, conforme ilustra a Figura 4.

A amostra de gesso formulado liso ainda possuía um revestimento remanescente quando da abertura do forno (sem quaisquer integridade e aderência), equivalente a 46% da área total do elemento com face exposta ao fogo. Para a amostra de argamassa cimentícia, esse número foi de 41%. Apurando-se cuidadosamente os elementos, com uso de um martelo de percussão, percebeu-se que os revestimentos remanescentes de gesso formulado liso manual e de argamassa estavam completamente friáveis e a parte ainda remanescente se deslocou quase que espontaneamente, entretanto, os chapiscos aplicados como ponte de aderência estavam íntegros e intactos.

Notadamente, a amostra revestida com o gesso projetado estava ainda com parte do gesso aderida (em 100% da amostra), parcialmente íntegra e com pouco som cavo. Entretanto, não havia integridade suficiente para um ensaio de arrancamento pelos métodos convencionais, pois a amostra poderia ser removida facilmente por raspagem mecânica. Em outras palavras, a camada remanescente estava funcionando somente como uma camada de sacrifício (barreira física) e com pouca aderência. Com uso de um paquímetro digital aferiu-se que houve uma delaminação do gesso projetado com espessura da ordem de 5 mm e permaneceu remanescente na amostra de concreto uma espessura da ordem de 6 mm (desvio de 1 mm do revestimento original previsto de 10 mm). Por sua vez, a amostra de referência, sem revestimento, também chamou atenção pela pouca quantidade e profundidade de *spalling*. O deslocamento correspondeu a uma área da ordem de 19% da amostra original numa profundidade típica (máxima) de cerca de 6 mm (aferida em diversos pontos). Em outras palavras, mesmo no elemento de referência sem revestimento, não houve exposição da armadura que teve cobertura de 15 mm. Na verdade, não houve exposição da armadura em nenhum elemento ensaiado nesse primeiro evento.

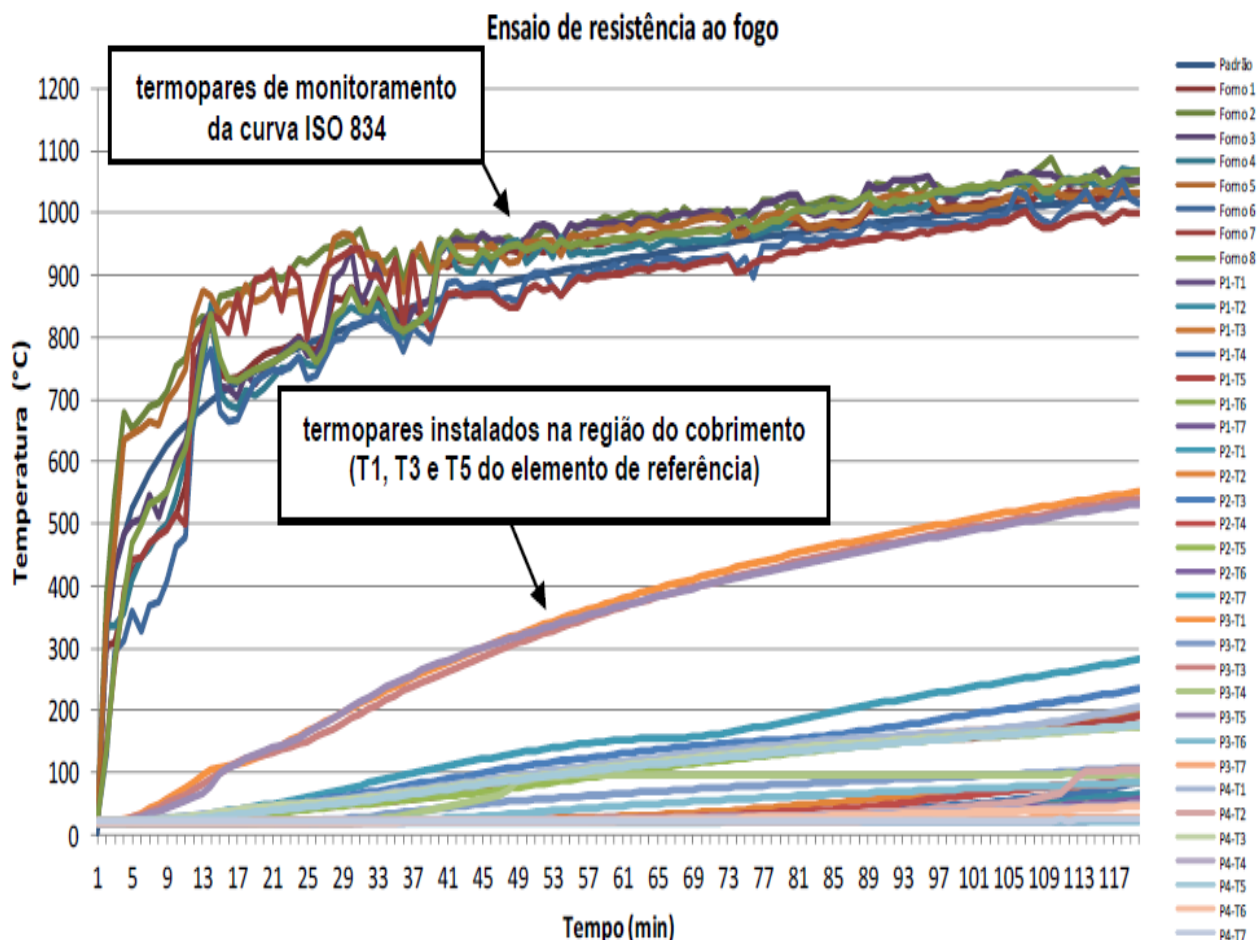
Figura 5. Temperaturas obtidas no interior do forno e no interior dos elementos do evento 1.

A evolução de temperaturas obtidas no interior das amostras confirmou as análises visuais e qualitativas do desempenho dos revestimentos contrafogo. Conforme observado na Figura 5, a distribuição de calor foi uniforme no interior da amostra, de acordo com a profundidade de cada termopar. Também se nota que os três termopares da amostra de referência na região do cobrimento se diferenciam muito do restante.

Ainda, sobre as temperaturas aferidas (nas amostras de referência), tem-se muita similaridade entre os dois eventos de ensaio, como se pode observar nas Figuras 5 e 8 (no máximo 10 °C de diferença). Nesse caso, na média dos dois eventos de ensaio, pode se afirmar que 15 mm de espessura de cobrimento de concreto (sem quaisquer revestimentos) foi suficiente para registrar uma temperatura inferior a 550 °C (em média 538 °C), para uma temperatura de praticamente 1000 °C dentro do forno em 120 minutos de ensaio. Ou seja, o cobrimento de 15 mm isolou uma temperatura da ordem de 450 °C, sem qualquer exposição de armadura para um deslocamento máximo de 7,5 mm com o restante do cobrimento (da ordem de 50%) ainda bastante íntegro, conforme exposto na Tabela 3. Além disso, a temperatura na barra de aço (região de cobrimento) não ultrapassou 600°C nas amostras de referência. Acredita-se que esse quadro favorável foi muito em função da idade, geometria e tamanho da seção transversal dos elementos de concreto armado e disposições construtivas da armadura.

Especificamente sobre os revestimentos com argamassa cimentícia, nota-se que, provavelmente, até pelas temperaturas obtidas, os mesmos se desprenderam do chapisco de base, bem no final ou até mesmo após o término do ensaio, durante o resfriamento natural (o forno foi aberto 24 h após o término do ensaio). Fato interessante é que o chapisco desempenado aplicado diretamente sobre o elemento de concreto (com desempenadeira dentada de 8 mm x 8 mm) estava completamente aderido e intacto, proporcionando um concreto absolutamente íntegro nas duas amostras revestidas com esse sistema. Nesse contexto, os 2,5 cm de espessura revestimento de argamassa funcionaram bem como uma camada de sacrifício durante os dois eventos de ensaio. As temperaturas aferidas no interior da amostra corroboram essas considerações. Nos gráficos das Figuras 5 e 8 observa-se

uma linearidade na evolução dos valores aferidos de temperatura, o que condiz com uma transmissão de calor sem interferência, ou seja, sem deslocamentos durante o evento de ensaio (considerando até os revestimentos nesse caso).

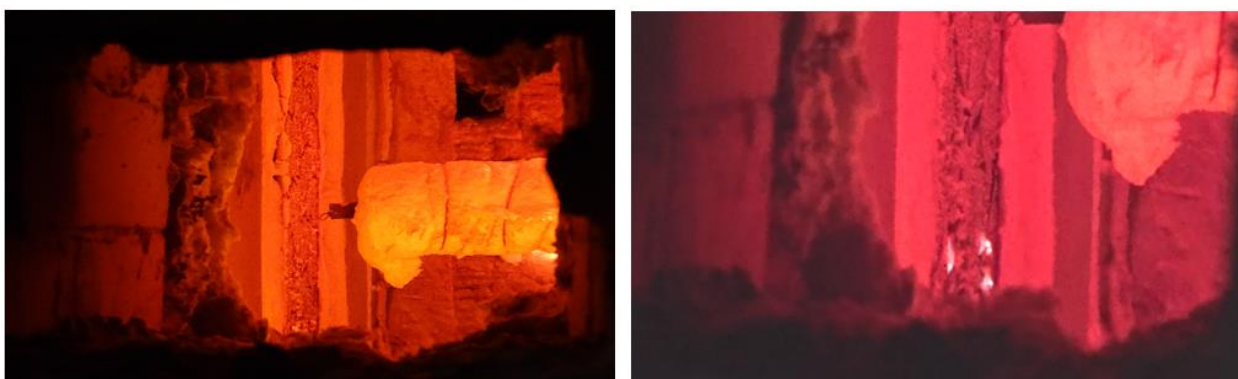
Figura 6. Detalhe da aparência de “elemento em brasa” do elemento revestido com tinta intumescente (coloração escura à esquerda) e pequenos pontos incandescentes neste mesmo elemento (à direita).

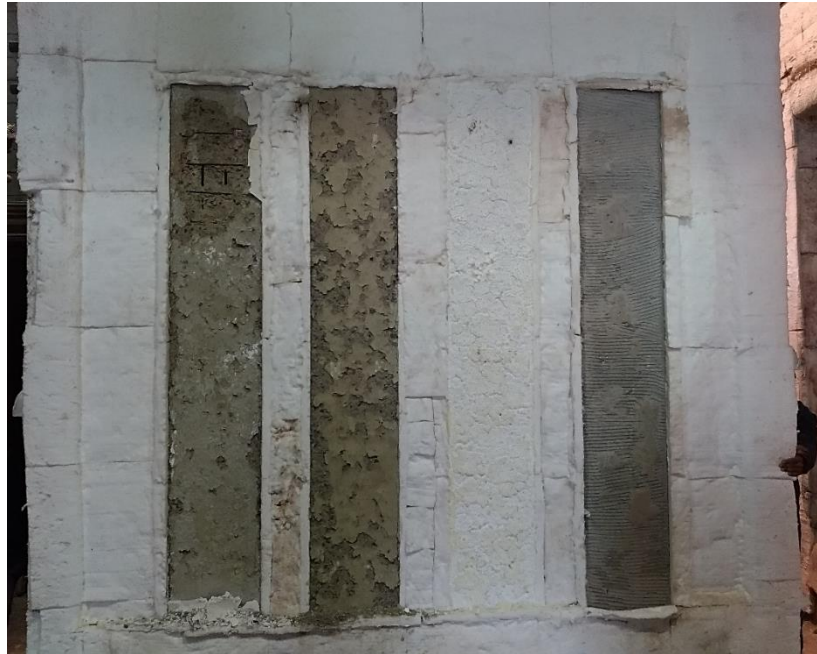
Figura 7. Detalhe da condição dos elementos e revestimentos, após abertura do forno (evento 2): revestimento com gesso liso lento popular de mercado, elemento de referência, revestimento com tinta intumescente e revestimento com argamassa cimentícia.

Finalmente, no elemento revestido com tinta intumescente, detectou-se a presença da mesma (expandida em cor branca, inicial) sem nenhum vestígio aparente da superfície do concreto do elemento ou exposição da armadura, conforme Figura 7.

Com uso de uma trena, aferiu-se uma área de deslocamento (*spalling*) na amostra revestida com gesso liso lento de mercado, onde ocorreu a exposição da armadura, sendo a mesma de aproximadamente 20% da área total, lembrando que a área remanescente estava friável em toda a superfície, muito semelhante à amostra de referência, até em questões de profundidade de dano, sugerindo que o revestimento em gesso de mercado se deslocou bem antes do observado no evento 1 e não protegeu o concreto do substrato.

Ainda, de toda a armadura equivalente daquela face exposta ao fogo, passível de exposição, foi aferido que somente 6% foi de fato exposta. Notadamente, a amostra revestida com tinta intumescente protegeu bem o elemento de concreto, sem nenhum indicativo de lascamento ou deslocamento. A superfície estava tão íntegra e bem-acabada que, caso fosse bem limpa, dificilmente poder-se-ia afirmar que a mesma fora submetida a um ensaio de simulação de incêndio.

Com o uso de um paquímetro digital, aferiu-se que houve um deslocamento severo na amostra revestida com gesso liso lento popular de mercado, da ordem de 19 mm a 27 mm (máximo) numa área de aproximadamente 20% da área total da amostra (cerca de 60 cm x 30 cm), como ilustra a Figura 7. Por sua vez, a parte friável remanescente possuía uma espessura da ordem de 2 mm a 3 mm (Figura 7), inferior à das amostras de referência de ambos os eventos, como será observado adiante.

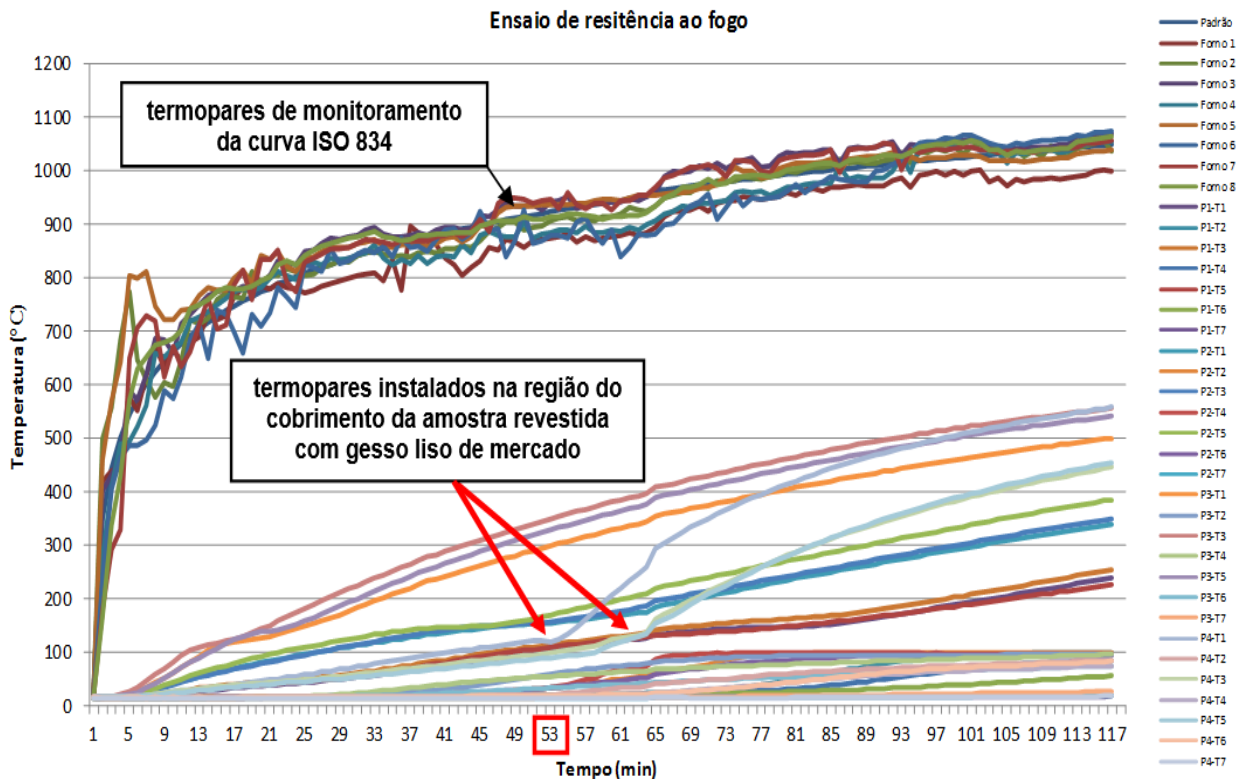
Figura 8. Temperaturas obtidas no interior do forno e no interior dos elementos do evento 2.

A evolução de temperaturas obtidas no interior das amostras também confirmou as análises visuais e qualitativas do desempenho dos revestimentos contrafogo. Conforme observado na Figura 8, a distribuição de calor foi uniforme no interior da amostra de acordo com a profundidade de cada termopar. Também se nota uma elevação substancial da temperatura nos três termopares da amostra de referência na região do cobrimento, bem como nos três referentes à amostra revestida com gesso liso lento popular de mercado, a partir dos 53 min (realçado em vermelho), onde provavelmente houve o deslocamento total do revestimento levando consigo parte do concreto aderido e expondo a armadura. Esse comportamento se diferencia muito do apresentado pelo restante dos termopares.

Apesar de a armadura na região dos termopares 3 e 5 não estar exposta ao fogo por *spalling*, nessas condições (após a ocorrência do *spalling*), por um período aproximado de 65 minutos, pela condutividade térmica do aço, a temperatura da armadura aferida nestes pontos foi somente 20% inferior à da região exposta. A expectativa era de que fosse 66% inferior, se comparada com o primeiro evento de ensaio envolvendo o gesso liso, onde não houve qualquer *spalling*.
