Desempeño de recubrimientos protectores contra incendios en elementos de hormigón armado sometidos a altas temperaturas

El objetivo de este artículo es comparar diferentes sistemas de revestimiento resistentes al fuego aplicados a elementos de concreto armado de un año de edad y 1,5 cm de recubrimiento de concreto, y evaluar el desempeño de estos sistemas mediante inspección visual y verificación de la evolución de las temperaturas internas después de simulaciones de incendio bajo la curva ISO 834, utilizando termopares por 120 minutos. Los resultados mostraron correlaciones muy cercanas con la literatura para recubrimientos de mortero a base de cemento, así como particularidades sobre revestimientos de yeso y la posibilidad de utilizar pinturas intumescentes como protección pasiva en elementos de hormigón armado.

Performance of fire protective coatings in reinforced concrete elements submitted to high temperatures

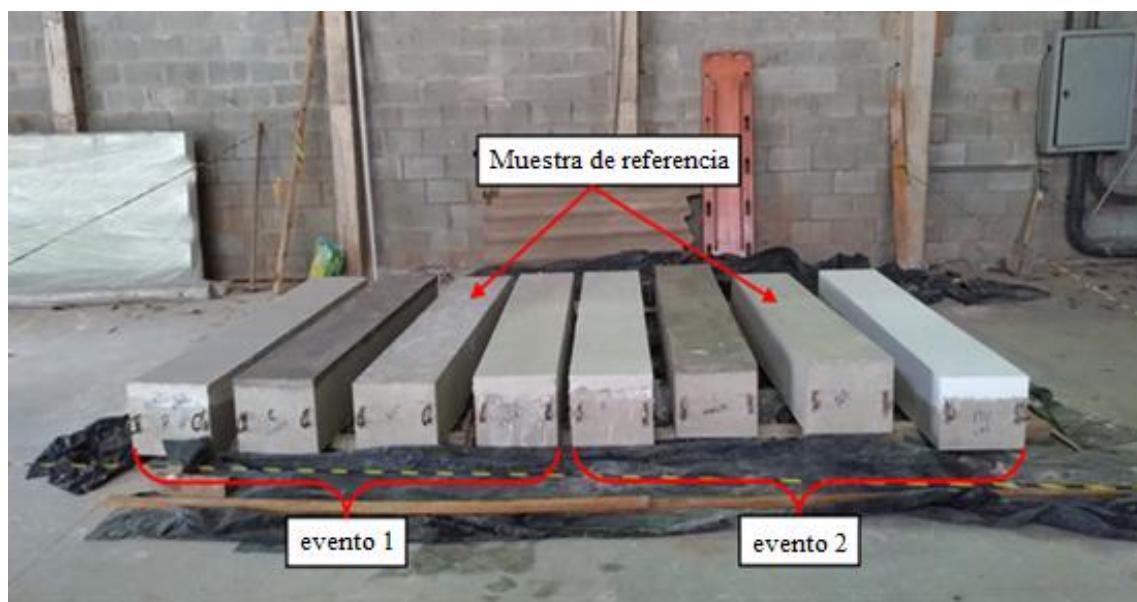
Figura 3. Detalle de elementos terminados con todos los recubrimientos aplicados, excepto las dos muestras de referencia.

Desde marzo de 2018 hasta finales de agosto de 2018, los elementos se mantuvieron descubiertos dentro del cobertizo de IPT para promover la suficiente madurez y grado de hidratación de los recubrimientos, como en una situación de trabajo normal, como se muestra en la Figura 3.

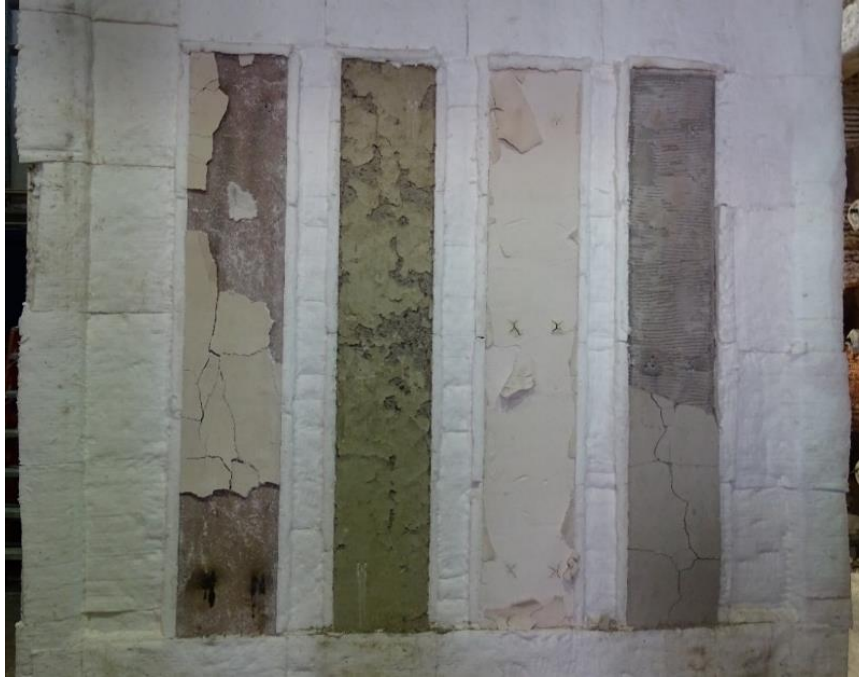
Figura 4. Detalle del estado de los elementos y recubrimientos después de la apertura del horno (evento 1): recubrimientos de yeso formulados, elementos de referencia, recubrimientos de yeso proyectados y recubrimientos de mortero base cemento.

24 horas después del final de la prueba, se abrió el horno para la inspección visual de los elementos. Se observó desprendimiento de la superficie distribuido uniformemente en la cara expuesta al fuego del elemento de referencia, pero sin exposición del refuerzo de acero. En los otros elementos se verificó el desprendimiento parcial de los recubrimientos, pero ninguno daño superficial al concreto de las caras expuestas al fuego, como se muestra en la Figura 4.

La muestra de yeso formulada todavía tenía un recubrimiento restante al abrir el horno (sin integridad y sin adhesión), equivalente al 46% del área total del elemento expuesto al fuego. Para la muestra de mortero de cemento, este número fue del 41%. Limpiando cuidadosamente los elementos con el uso de un martillo, se descubrió que los revestimientos restantes de yeso y mortero eran completamente friables y la parte restante se desplazaba casi espontáneamente, sin embargo, el puente de adherencia de base cemento estaban intactos.

En particular, la muestra recubierta con el yeso proyectado todavía tenía yeso adherido (en el 100% de la muestra), parcialmente intacta y con poco sonido cavo. Sin embargo, no hubo integridad suficiente para una prueba de extracción mediante métodos convencionales, ya que la muestra podría eliminarse fácilmente mediante raspado mecánico. En otras palabras, la capa restante funcionaba solo como una capa de sacrificio (barrera física) y con poca adherencia. Utilizando un calibrador digital, se verificó que había una delaminación del yeso proyectado con un grosor del orden de 5 mm y el grosor restante en la muestra de concreto del orden de 6 mm (desviación de 1 mm del revestimiento previsto original de 10 mm).

A su vez, la muestra de referencia no recubierta también llamó la atención debido a la pequeña cantidad y profundidad de desprendimiento. El desprendimiento correspondió a un área del orden del 19% de la muestra original a una profundidad típica (máxima) de aproximadamente 6 mm (medida en varios puntos). En otras palabras, incluso en el elemento de referencia sin recubrimiento, no hubo exposición del refuerzo de acero que estaba a 15 mm de profundidad. De hecho, no hubo exposición del refuerzo a ningún elemento probado en este primer evento.

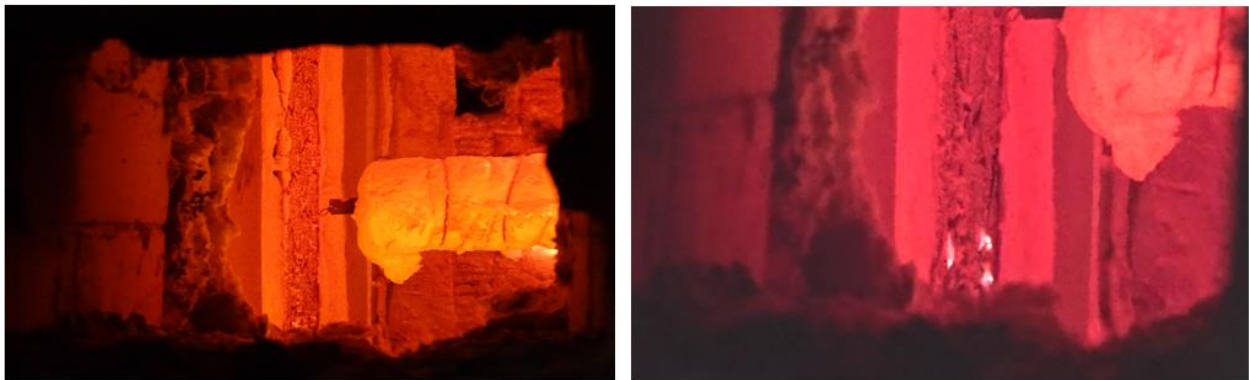
Figura 6. Detalle de la apariencia "elemento al rojo vivo" del elemento intumescente recubierto de pintura a la izquierda, y pequeños puntos brillantes en este mismo elemento (a la derecha).

El 5 de septiembre de 2018 tuvo lugar el segundo evento de simulación de incendios, bajo la curva ISO 834 por un tiempo de 120 minutos. Después de 53 minutos de prueba, ya se observó el desprendimiento de todo el revestimiento de yeso popular de mercado, bastante diferente del que ocurrió en el primer evento de prueba. Además, a los 6 minutos de prueba, la pintura intumescente comenzó a actuar. Durante este período, también empezó haber pequeños desprendimientos del elemento de referencia, sin recubrimiento. A los 20 minutos, la pintura intumescente tenía un aspecto de "elemento al rojo vivo" de color más oscuro y pequeñas manchas incandescentes, como se muestra en la Figura 6. La Tabla 2 muestra los valores de temperatura máxima y promedio de los termopares ubicados en el refuerzo en cada una de las muestras a 120 min.

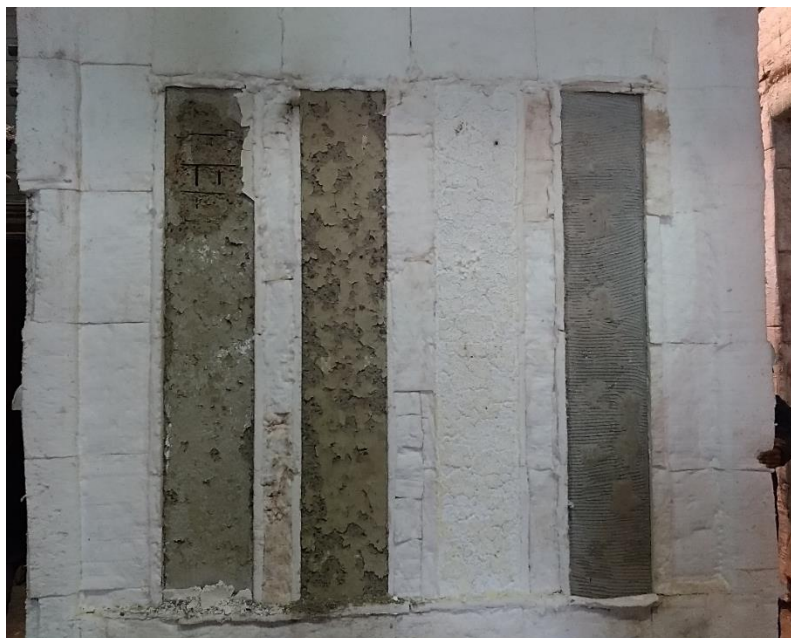
Figura 7. Detalle del estado de los elementos y revestimientos después de la apertura del horno (evento 2): revestimiento de yeso lento de mercado, elemento de referencia, revestimiento de pintura intumescente y revestimiento de mortero base cemento.

24 horas después del final de la prueba, se abrió el horno para la inspección visual de los elementos. Se observó desprendimiento superficial distribuido uniformemente en la cara expuesta al fuego del elemento de referencia, pero sin exposición del refuerzo de acero.

En el elemento recubierto de yeso lento de mercado, se observó un gran desprendimiento en la parte superior, o sea, cerca de 100% del desprendimiento del recubrimiento de yeso.

En el elemento recubierto con mortero base cemento, se notó la presencia de toda la rugosidad del puente de adherencia base cemento y el desprendimiento de prácticamente todo el recubrimiento de mortero.

Finalmente, en el elemento recubierto con pintura intumescente, no hubo ningún desprendimiento de la superficie de concreto del elemento ni exposición del refuerzo de acero, como se muestra en la Figura 7.

El área con desprendimiento (spalling) en el elemento recubierto de yeso lento de mercado fue de aproximadamente el 20% del área total, recordando que el área restante era friable en toda la superficie, muy similar a la muestra de referencia, incluso en problemas de profundidad, lo que sugiere que el revestimiento de yeso del mercado se deslizó mucho antes de lo observado en el evento 1 y no protegió el concreto del sustrato.

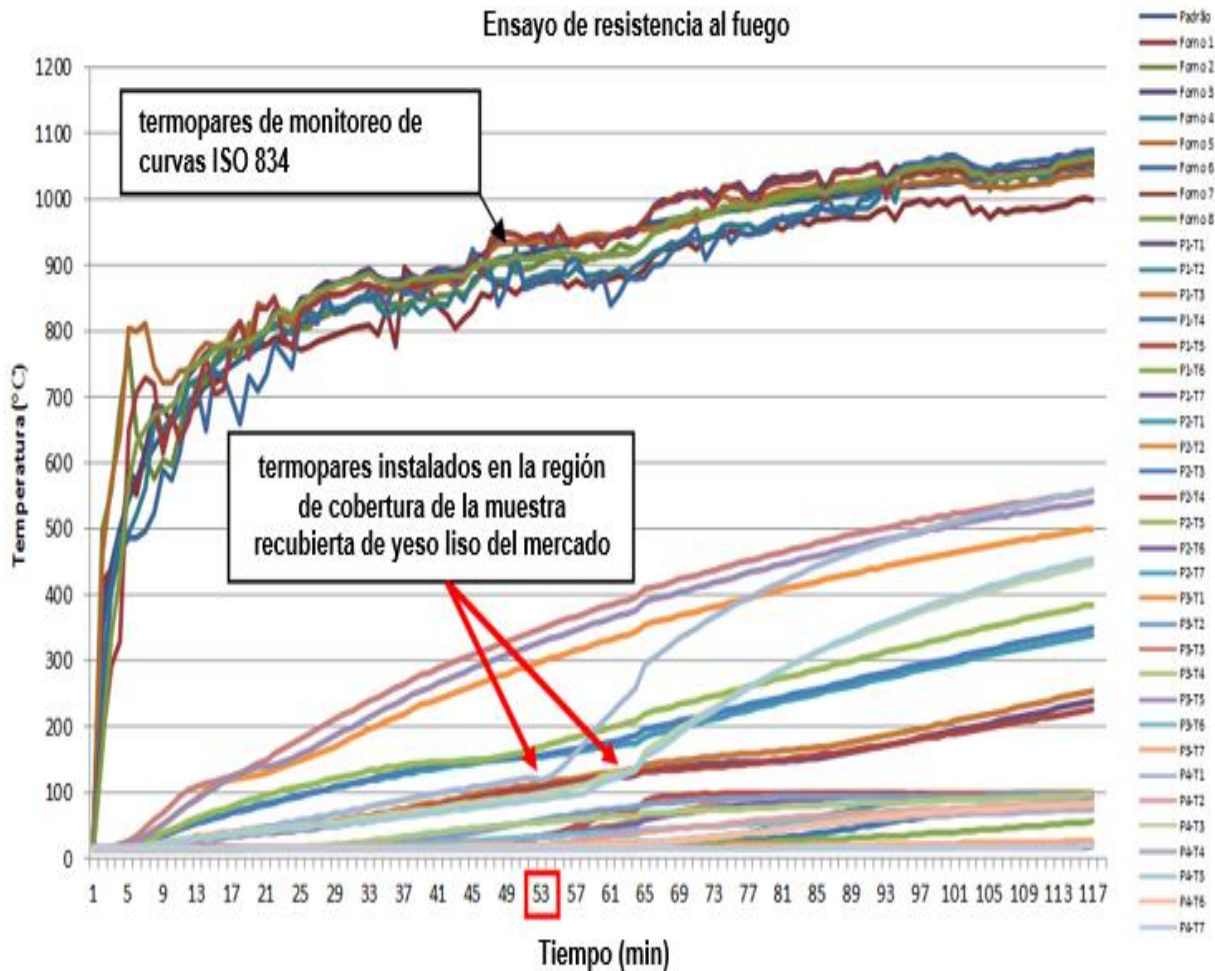
Figura 8. Temperaturas obtenidas dentro del horno y dentro de los elementos del evento 2.

La evolución de las temperaturas obtenidas dentro de las muestras también confirmó los análisis visuales y cualitativos del rendimiento de los recubrimientos ignífugos. Como se observa en la Figura 8, la distribución de calor fue uniforme dentro de la muestra de acuerdo con la profundidad de cada termopar. También se observó un aumento sustancial de la temperatura en los tres termopares de la muestra de referencia en el momento del desplazamiento, así como en los tres del revestimiento de yeso lento de mercado, desde 53 minutos (resaltado en rojo), donde probablemente La exfoliación total del revestimiento lleva consigo parte del hormigón adherido y expone el refuerzo. Este comportamiento difiere mucho del exhibido por el resto de los termopares.

Aunque el refuerzo en los termopares 3 y 5 no se expone al fuego por astillamiento, en estas condiciones (después del astillado), durante un período de aproximadamente 65 minutos, debido a la conductividad térmica del acero, la temperatura del refuerzo se mide en estos puntos fue solo un 20% más bajo que en la región expuesta. Se esperaba que fuera un 66% más bajo en comparación con el primer evento de prueba que involucra yeso liso, donde no hubo desprendimiento.

Además, con respecto a las temperaturas medidas (en las muestras de referencia), existe una gran similitud entre los dos eventos de prueba, como se puede ver en las Figuras 5 y 8 (diferencia máxima de 10°C). En este caso, en el promedio de los dos eventos de prueba, se puede afirmar que 15 mm de espesor de cubierta de concreto fue suficiente para registrar una temperatura por debajo de 550°C (en promedio 538°C), para una temperatura de casi 1000 ° C en el horno dentro de los 120 minutos de la prueba. Es decir, el recubrimiento de 15 mm aisló una temperatura del orden de 450°C, como se expone en Tabla 3. Además, la temperatura en la barra de acero (región de cobertura) no superó los 550°C en las muestras de referencia. Se cree que esta imagen favorable se debe en gran medida a la edad, la geometría y el tamaño de la sección transversal de los elementos de hormigón armado y las disposiciones constructivas del refuerzo.
