# Revista **ALCONPAT**

Revista Latinoamericana de Controle de Qualidade, Patologia e  
Recuperação da Construção

Volume 10

Este artigo tem o objetivo de apresentar e discutir brevemente alguns tópicos essenciais sobre a ação do fogo nas estruturas de concreto e quais os eventuais efeitos deletérios das elevadas temperaturas no material concreto propriamente dito. Foi realizada uma revisão da literatura, abordando o comportamento do concreto (visto como um material e como um elemento estrutural) quando exposto às ações térmicas excepcionais e severas procedentes de um cenário de incêndio, contribuindo para desmistificar algumas crenças e dúvidas quanto ao fenômeno de ocorrência de *spalling* e ao comportamento de estruturas de concreto armado em situação de incêndio.

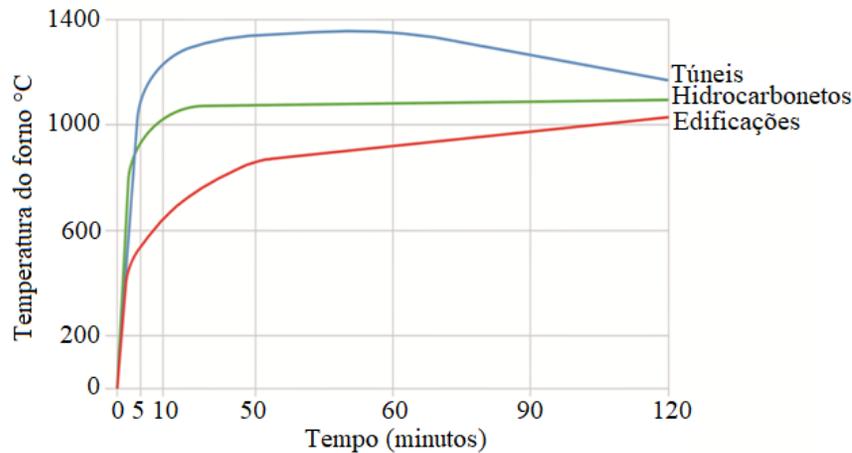
Figura 4. Curvas “idealizadas” para três cenários de simulação de incêndio: túneis, hidrocarbonetos e edificações – materiais celulósicos – até 120 minutos (The Concrete Centre, 2004).

Na Figura 4, apresentam-se os perfis das temperaturas que simulam três cenários padrões de incêndio normalizados que são comumente usados em estudos experimentais, sendo: (a) o cenário de incêndio em túneis; (b) o ocasionado por materiais a base de hidrocarbonetos e (c) o ocasionado em edificações (por materiais a base de celulósicos).

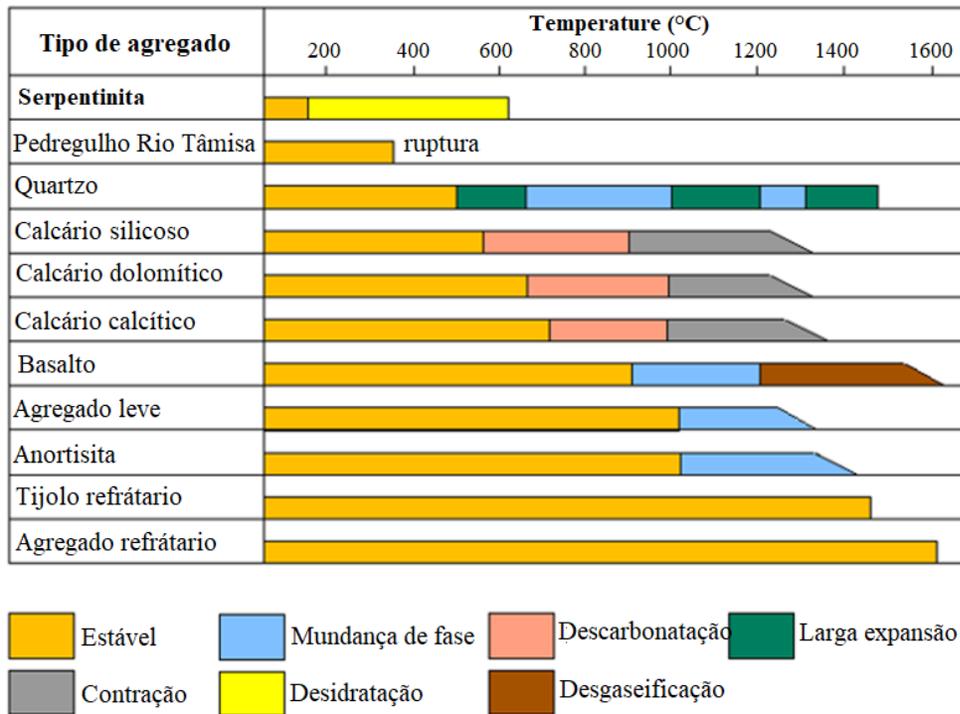
Figura 8. Comportamento de diversos agregados durante o aquecimento (adaptado de *fib*, 2007).

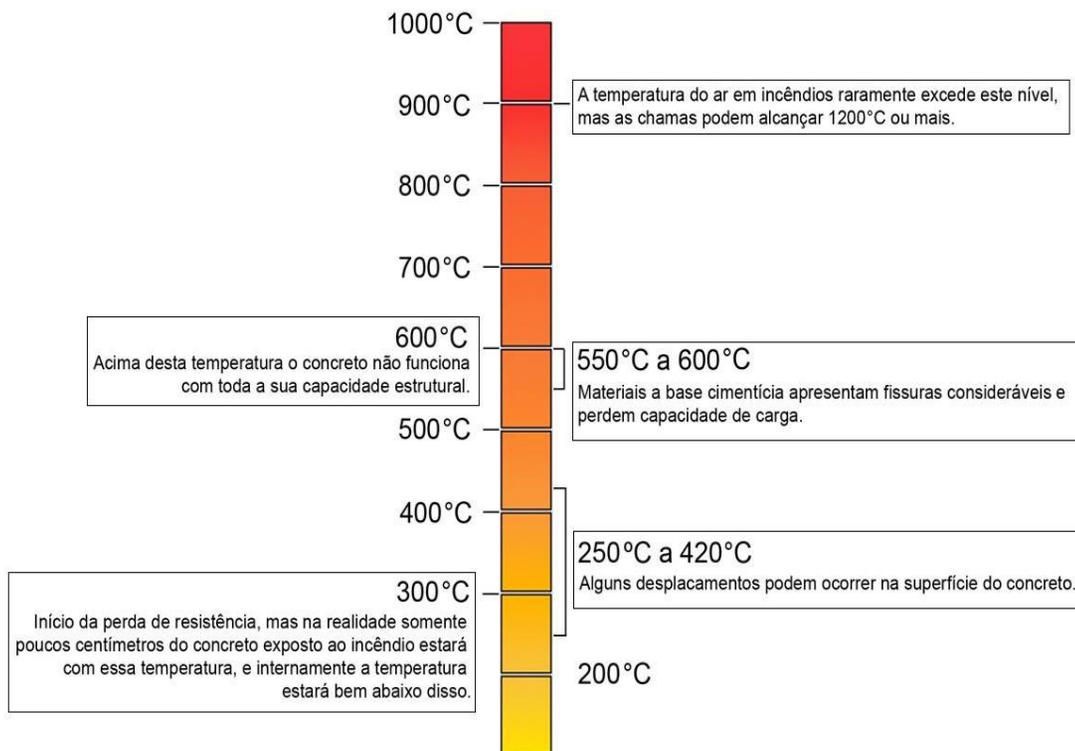
Figura 9. Processo físico-químico do concreto em situação de incêndio (adaptado de Jacobs, 2007).

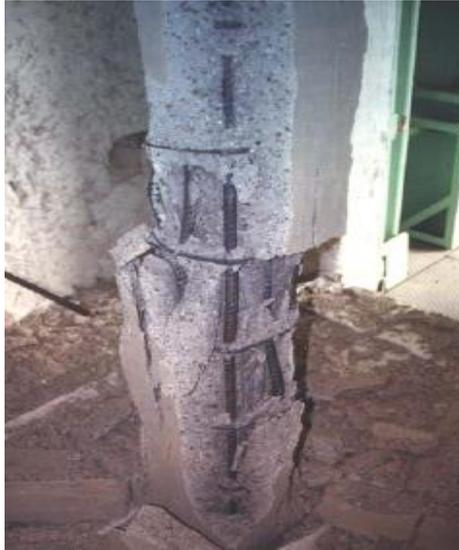
Figura 10. Exemplo de *spalling* explosivo ocorrido em pilar de concreto de alta resistência  $f_{ck} = 83$  MPa (Kodur et al., 2005).

O termo *spalling* é internacionalmente conhecido e padronizado nos principais códigos e pesquisas internacionais. O fenômeno físico conhecido como *spalling* (Figura 10) pode ser definido como sendo o explosivo, e para alguns até denominado de violento/explosivo, deslocamento de camadas ou pedaços de concreto da superfície de um elemento estrutural quando exposto a elevadas temperaturas e a rápidas taxas de aquecimento, ambas caracterizadas por um cenário de incêndio (*fib*, 2007).

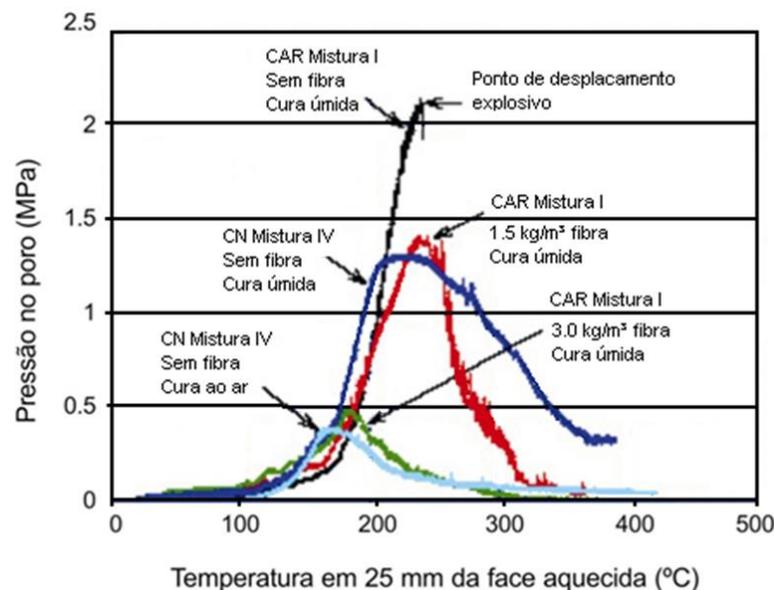
Figura 11. Pressão equivalente dos dois tipos de concreto (CN: normal e CAR: alta resistência), com introdução de fibras de polipropileno no concreto de alta resistência (em elevadas temperaturas) (Phan, 2002).

Esse fato foi constatado através do estudo da pressão no poro (poro-pressão) exercida nesses dois tipos de concreto (normal e de alta resistência), procedente das elevadas temperaturas que podem ser alcançadas em um incêndio, conforme apresentado na Figura 11 (Phan, 2002).

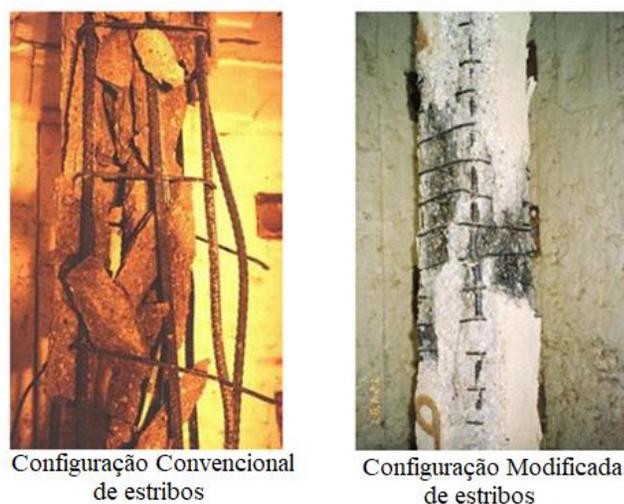
Figura 13. Resultados obtidos após o ensaio em elevadas temperaturas, sendo (a) configuração convencional da armadura de pilares de alta resistência e (b) a configuração modificada para melhor (Kodur et al., 2005).

O resultado positivo da proposta de Kodur et al. (2005) é evidente quando observados os dois elementos de concreto de alta resistência da Figura 13, após os respectivos experimentos de verificação de resistência ao fogo, realizados sob as mesmas condições de ensaio e de materiais. É importante frisar também que nessas amostras não houve adição de fibras de polipropileno na mistura de concreto, apenas a modificação no arranjo (configuração) das armaduras (indicada na Figura 12).

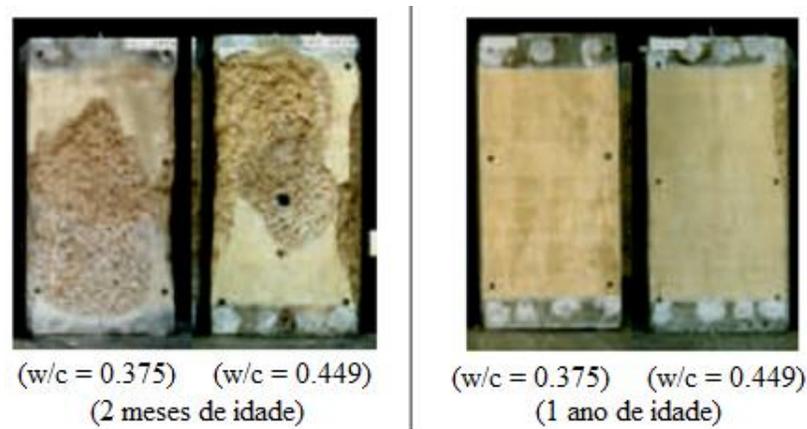
Figura 14. Pilares de concreto armado após o experimento de simulação de incêndio (180min): efeito da relação água/cimento e da idade, na ocorrência do fenômeno de *spalling*, seção transversal quadrada de lado 70cm (Morita et al., 2002).

O experimento conduzido por Morita et al. (2002) parece contribuir para evidenciar o quanto podem ser limitadas as pesquisas realizadas para avaliação do grau de *spalling* em elementos de concreto em idades prematuras, pois a ocorrência desse tipo de fenômeno depende significativamente do fator tempo (idade da amostra).

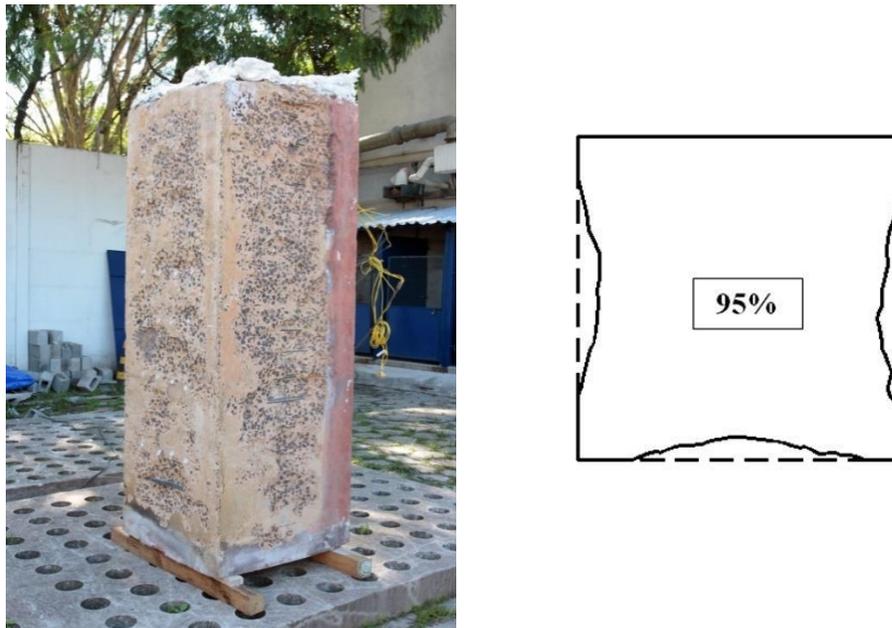
Figura 15. Integridade do pilar e detalhe da seção transversal preservada após 180min (3h) de ensaio (mostrando a pequena redução de seção transversal sofrida somente por efeito de *spalling*) (Britez, 2011).

Além da idade avançada, Britez (2011) apontou que outros fatores podem ter contribuído positivamente para o bom desempenho do pilar, como o tipo de agregado graúdo empregado na dosagem original (basalto), bem como o tamanho da seção transversal e a configuração das armaduras da amostra.

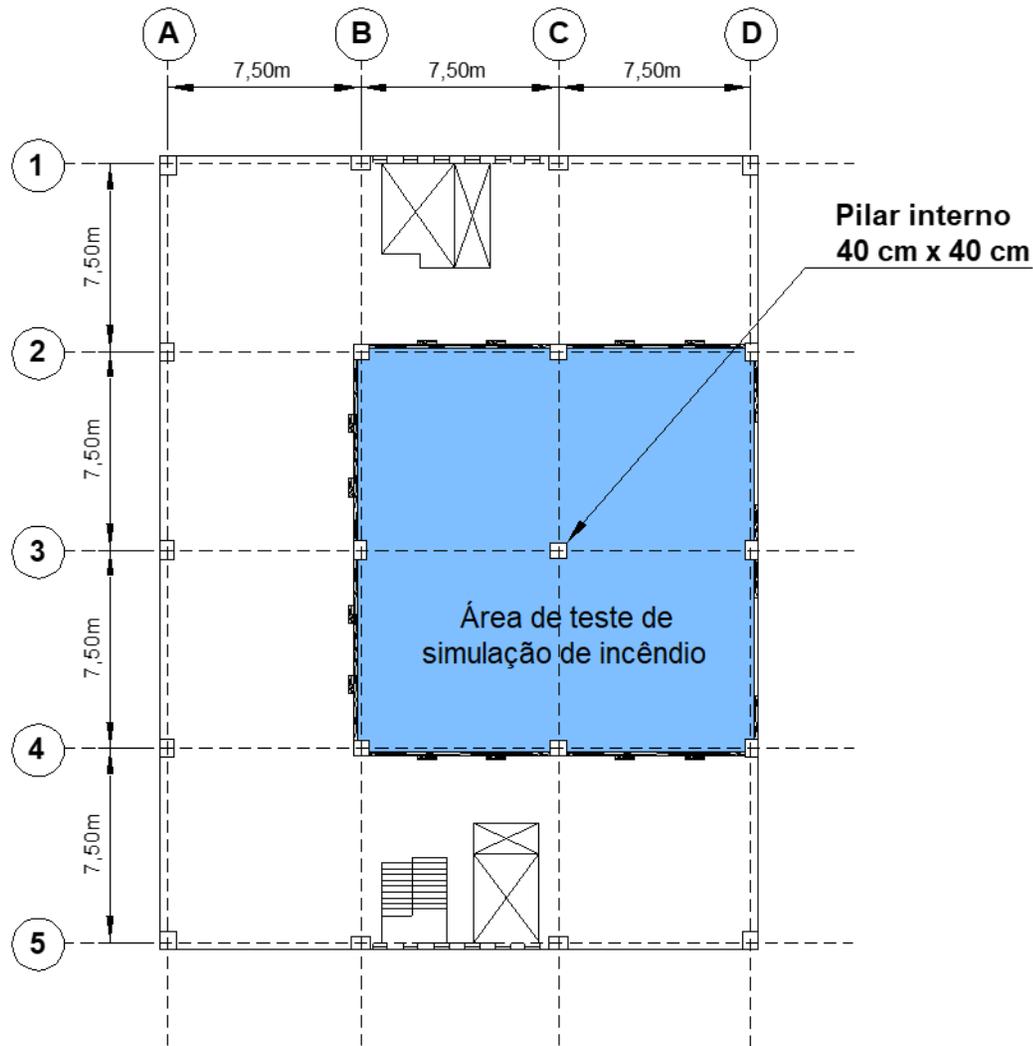
Figura 17. Planta da estrutura protótipo em concreto armado indicando a área submetida à simulação de incêndio (Chana & Price, 2003).

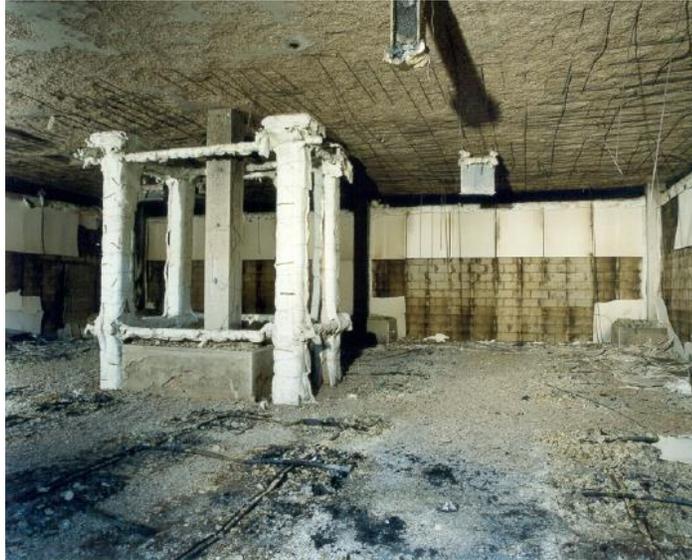
Figura 18. Detalhe da extensão e da severidade da ocorrência de *spalling* nas lajes ( $f_{ck} = 74$  MPa) após a simulação de incêndio. No destaque, observar as condições de integridade do pilar de concreto de alta resistência ( $f_{ck} = 103$  MPa) (Chana & Price, 2003).

Durante a simulação de incêndio, nos primeiros 10 minutos do experimento, houve a ocorrência de *spalling* de pequena intensidade, praticamente superficial caracterizado por um som discreto de “pipocamento”. No entanto, após este período e durante mais 15 minutos a intensidade foi bem maior, indicando um provável *spalling* do tipo explosivo, que posteriormente foi constatado principalmente nas superfícies das lajes (tetos) dos compartimentos em chamas, ( $f_{ck} = 74\text{ MPa}$ ). Após 25 minutos, as ocorrências de *spalling* reduziram-se significativamente. A extensão e a severidade da ocorrência do fenômeno de *spalling*, após o experimento, podem ser observadas na Figura 18.

Quanto ao aspecto de integridade do concreto de alta resistência, Chana & Price (2003) observaram que os pilares ( $f_{ck} = 103$ MPa na oportunidade do ensaio) se comportaram satisfatoriamente, com ocorrência de *spalling* de pequena intensidade, mas desprezíveis do ponto de vista da segurança e estabilidade estrutural, mesmo considerando os efeitos do carregamento, vínculos, entre outros atributos normais de uma estrutura de concreto em estado de serviço. Complementaram ainda que, nesse caso específico, pode ter havido também a contribuição positiva da adição de fibras de polipropileno na dosagem do concreto (nos pilares).

Os pesquisadores também concluíram que a integridade estrutural das lajes ( $f_{ck} = 74$ MPa) foi mantida, apesar do *spalling* generalizado e das flechas de até 7,8cm, que não comprometeram a segurança, pois conforme observado, nenhuma laje colapsou e todas continuaram suportando as cargas distribuídas de 325kgf/m<sup>2</sup>. Nesse contexto, ressalta-se que no caso das lajes maciças não foram introduzidas fibras de polipropileno na dosagem do concreto.

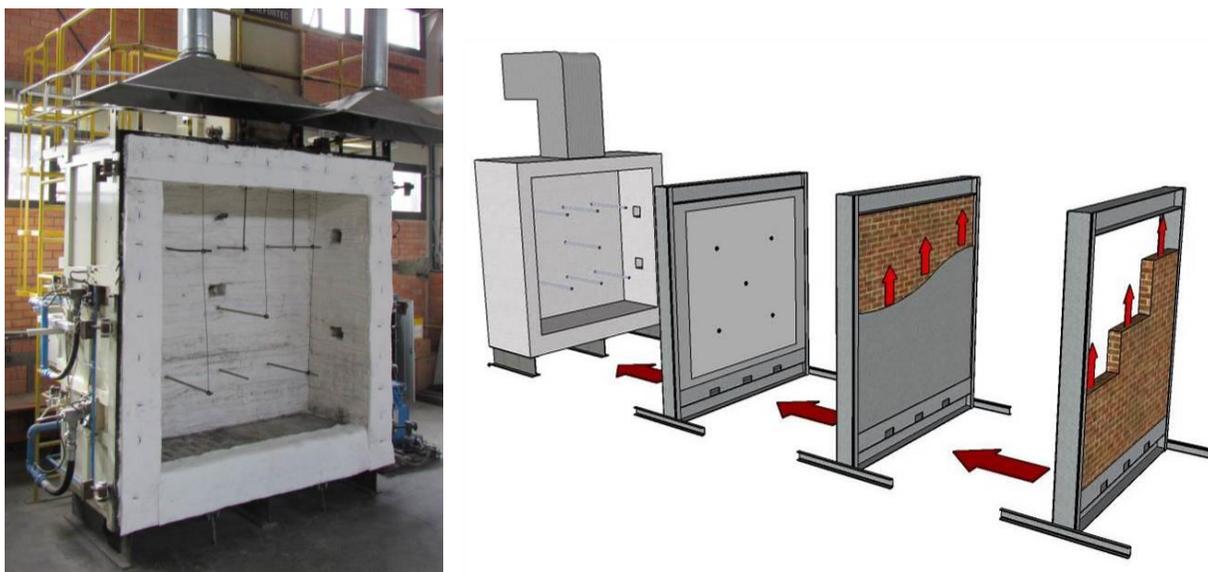
Figura 4. Detalhe do acoplamento do sistema junto ao forno vertical.

O ensaio foi realizado no Laboratório de Segurança ao Incêndio da Unisinos. A parede foi ensaiada após 56 dias de cura, em um forno vertical. O forno possui quatro queimadores dispostos conforme a Figura 4, controlados por dois termopares que permite a aferição da evolução da temperatura pela ISO 834 (2014). A Figura 4 também mostra a sequência de montagem e instalação da parede no forno de ensaio. O forno conta com uma chaminé que regula a vazão dos gases gerados pelo aquecimento e a pressão interna ao longo do ensaio, isolamento térmico composto por manta fibrocerâmica e quatro queimadores a gás, controlado digitalmente por uma central de comando digital.

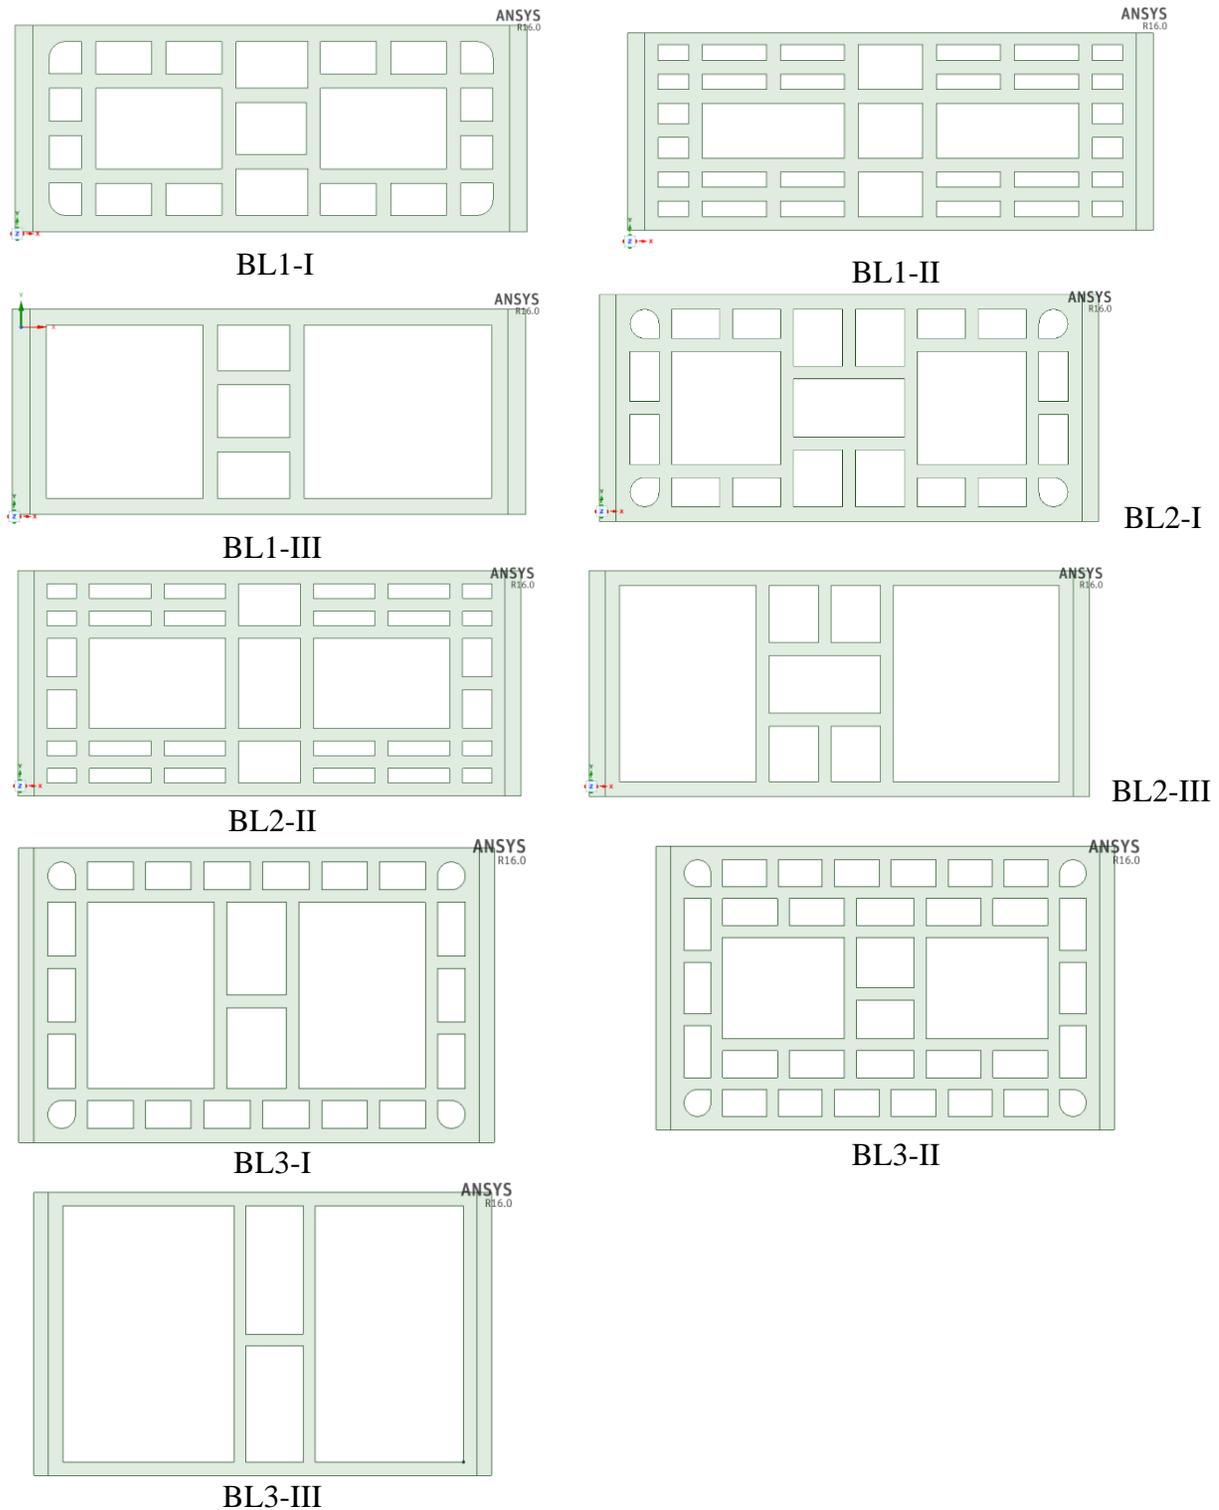
Figura 9. Blocos empregados.

A família de blocos de 11,5 cm de espessura foi chamada de BL1; a de 14 cm de espessura de BL2; e a de 19 cm de espessura de BL3. As variações de porcentagem de vazios de uma mesma família de blocos foram calculadas utilizando a relação entre área bruta e área líquida, e remeteram aos índices I, II e III. Na Figura 9 estão detalhados os blocos empregados neste estudo. Os blocos foram nomeados sequencialmente de BL1 a BL3. Observa-se que os blocos com índices de II (BL1-II, BL2-II e BL3-II) são encontrados no mercado, os comerciais. A partir daí, foram propostos blocos com menos alvéolos e pouco maiores, os com índice I (BL1-I, BL2-I e BL3-I), e blocos com alvéolos grandes e em pequena quantidade, os com índice III (BL1-III, BL2-III e BL3-III).

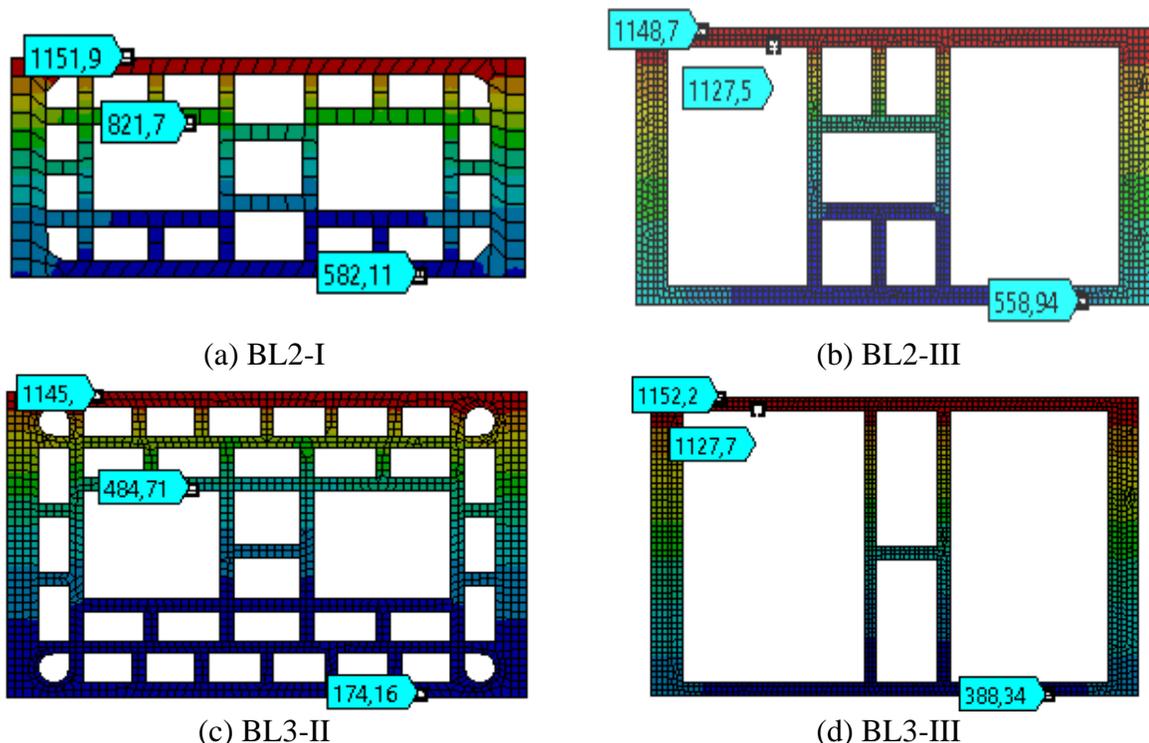
Figura 10. Isotermas dos blocos (a) BL2-I, (b) BL2-III, (c) BL3-II e (d) BL3-III aos 180 minutos.

Como o critério predominante de definição do TRF é a temperatura da face não exposta ao fogo do bloco, para as análises foram utilizadas estas medidas, com a temperatura limite de 200°C na face não exposta. Foram coletadas as isotermas dos blocos no programa computacional nos instantes de 30, 60, 90, 120, 180 e 240 minutos. Na Figura 10 estão apresentadas as isotermas de alguns dos blocos empregados neste estudo e, na Figura 11, o comparativo entre todos os blocos, com variação da geometria, percentual de vazios e espessuras.

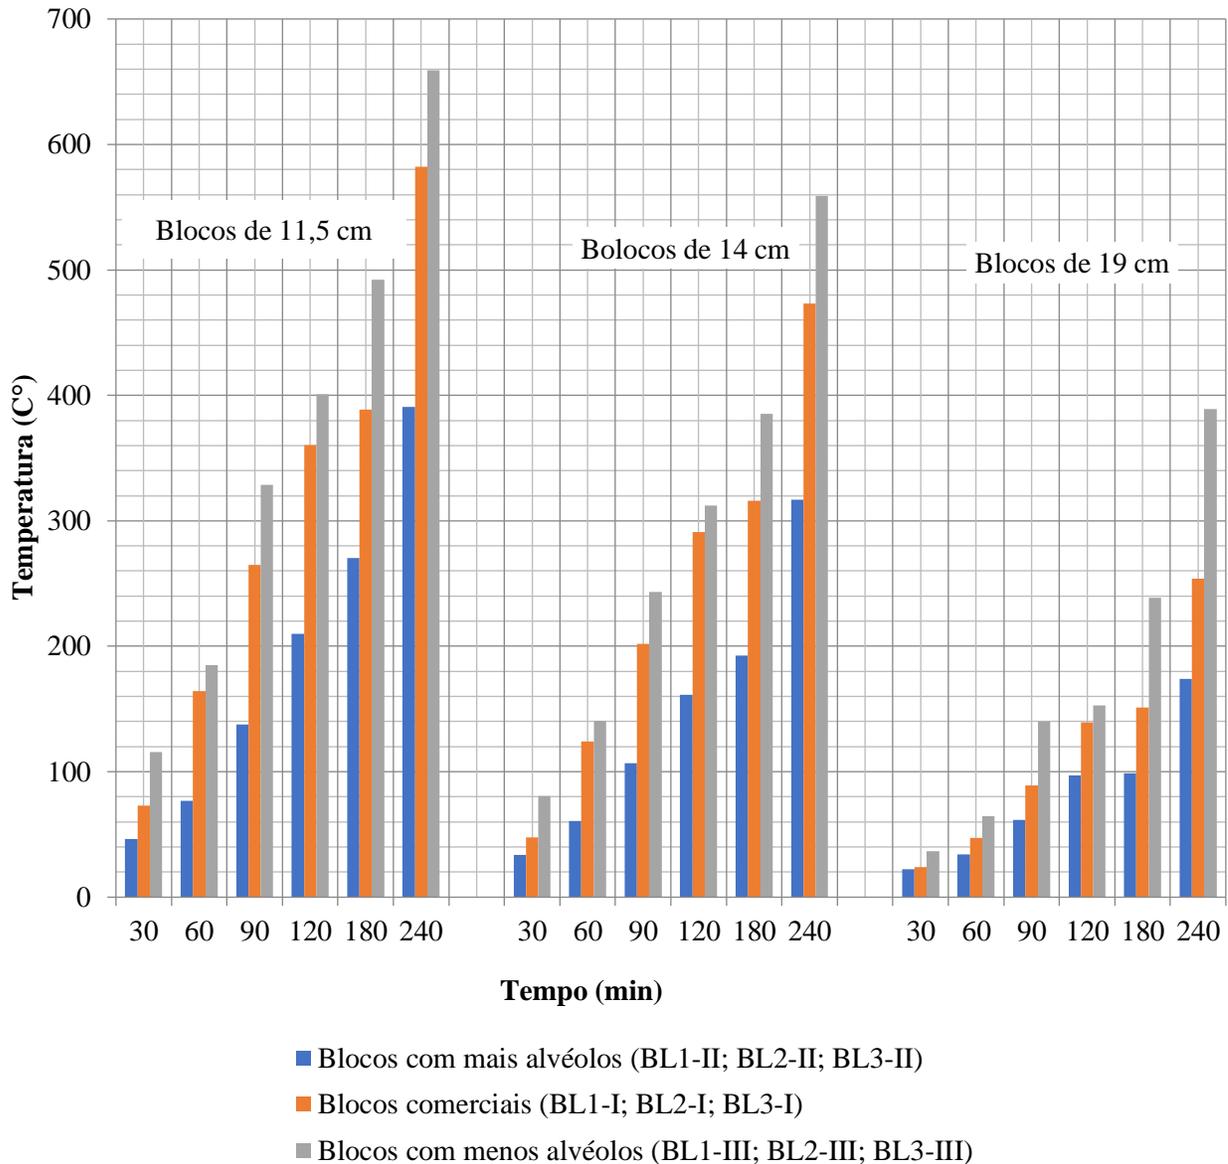
Figura 11. Comparativo entre as temperaturas na face não exposta de todos os blocos.

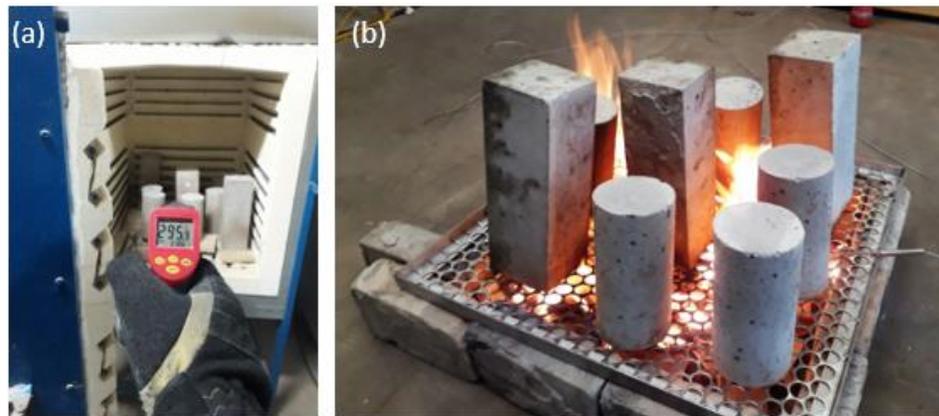
Fig. 1. Aumento da temperatura através da mufla (a) e chama direta em grelha (b)

Aferições de velocidade de pulso ultrassônico e perda de massa foram realizadas antes e após a submissão a alta temperatura.

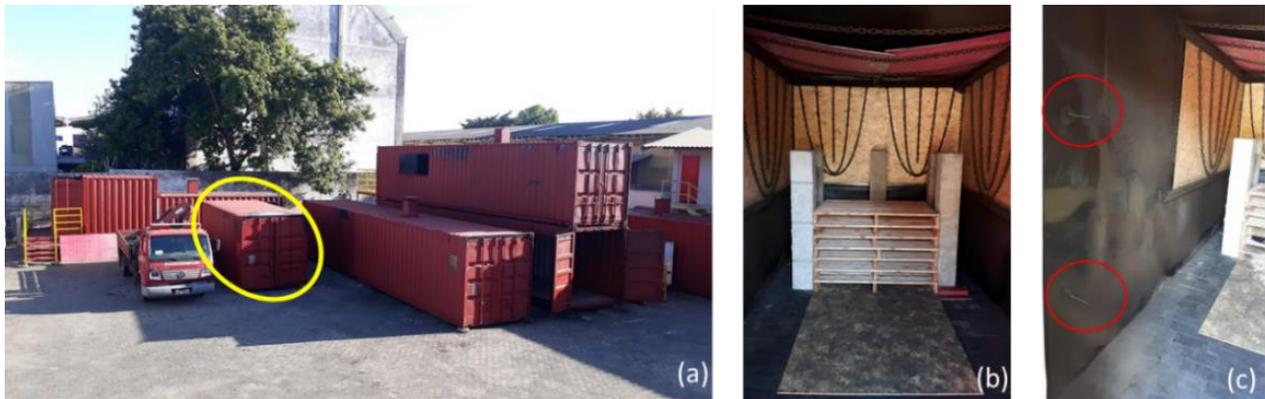
Fig. 2. Simulador escolhido (a), dispositivo montado (b) e disposição dos sensores (c)

Com o objetivo de complementar a análise, especialmente sobre *spalling*, foram realizados testes com fogo real nos protótipos, através de um dos simuladores de incêndio do CBMES. O módulo escolhido fornece um comportamento extremo de incêndio nos primeiros minutos de incêndio. A ventilação era controlada pelas portas frontais. A carga de incêndio estipulada também apresentava risco baixo usando madeira compensada e paletes. A disposição da carga de incêndio e dos pilares no simulador podem ser vistos na Fig. 2. A montagem seguiu padrões de queima dos corpos de bombeiros e teve como objetivo fornecer realidade na evolução do fogo e uniformidade de queima. Os sensores termopar tipo k foram inseridos a 0,8m e 1,6m de altura no container para medir a temperatura interna e um sensor estava monitorando a temperatura externa. Um bombeiro com todo o equipamento de proteção individual necessário iniciou esta simulação. Veja na Fig. 3 uma sequência de fotos da execução do ensaio.

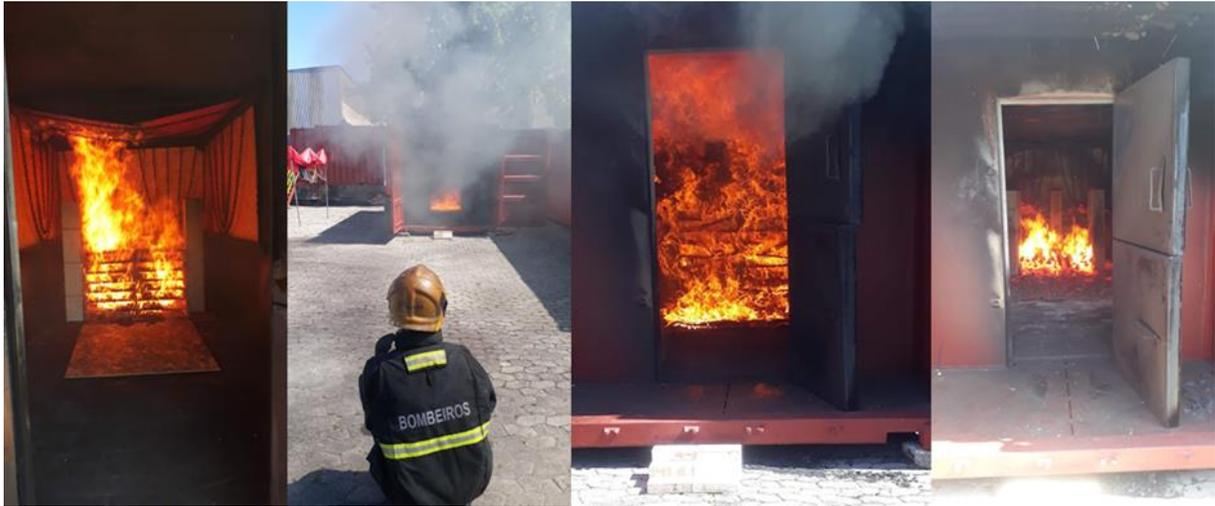
Fig. 3. Simulação de incêndio real nos protótipos

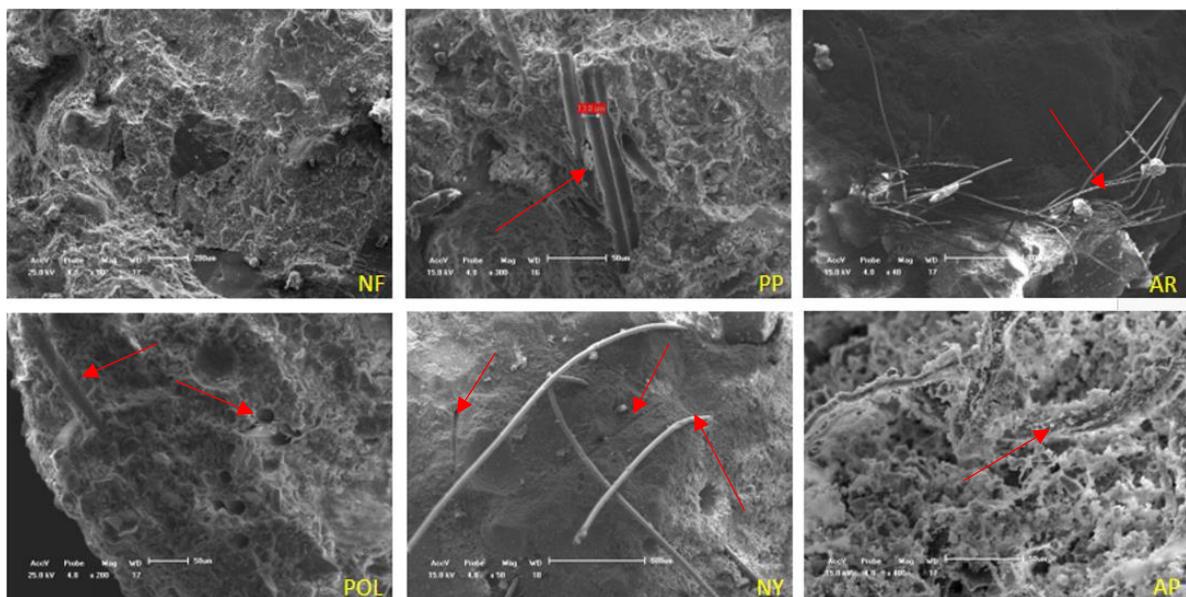
Fig. 4. MEV dos concretos após serem submetidos a 500°C

A Fig. 4 mostra as imagens do MEV dos concretos após serem submetidos a uma temperatura de 500°C na mufla.

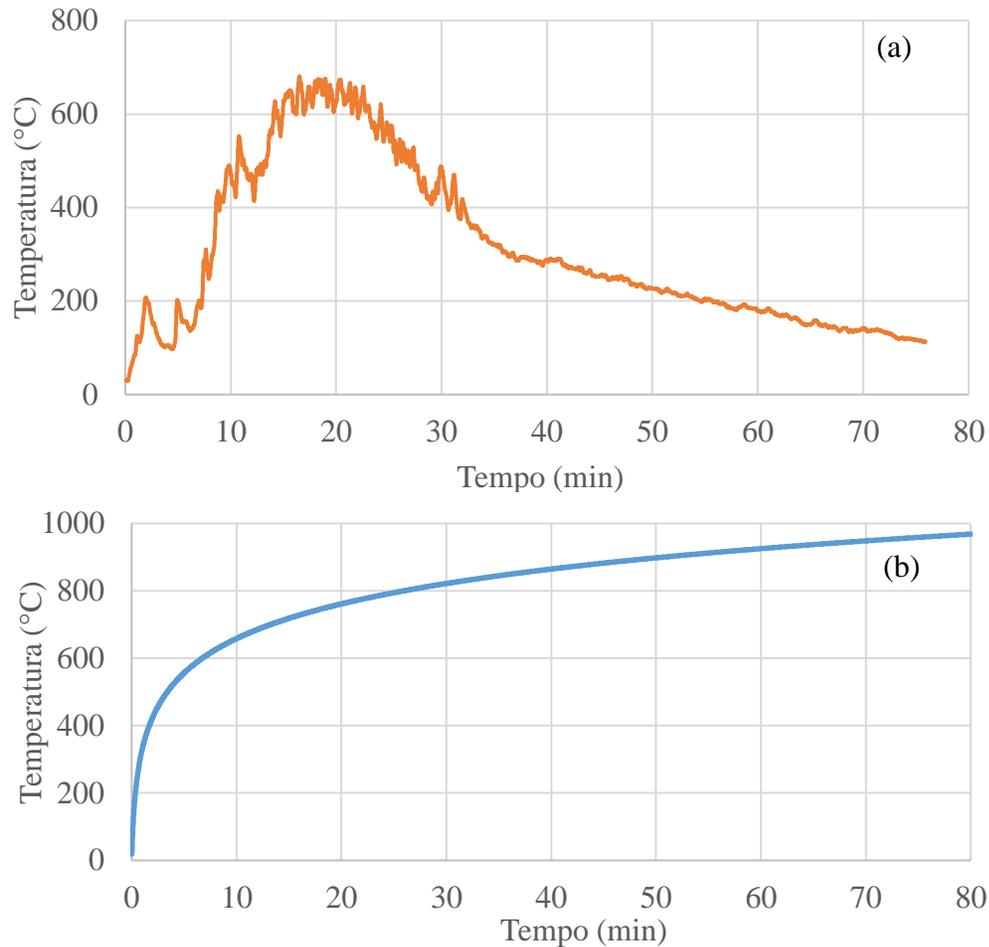
Fig. 5. Temperatura x tempo no teste de fogo em grelha (a) e na curva ISO 834 (b)

que o comportamento é bastante diferente da curva padrão ISO 834 de um forno elétrico. Essa diferença pode ser vista na Fig. 5.

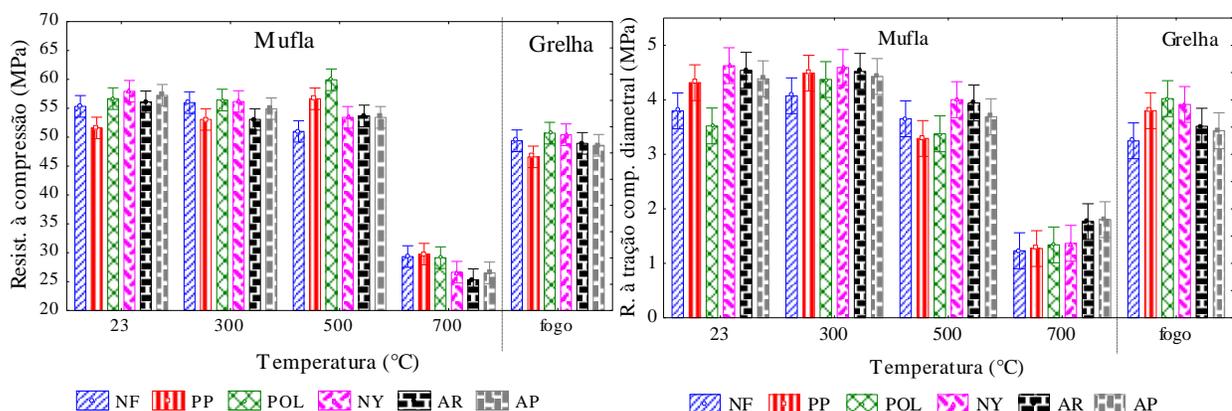
Fig. 7. Resistência à compressão axial (a) e à tração por compressão diametral (b) em função da temperatura em mufla e na grelha.

Os dados de resistência à compressão axial dos concretos ensaiados em mufla foram submetidos a ANOVA. Observou-se que o efeito isolado do tipo de concreto (NF, PP, POL, NY, AR e AP) e da variação de temperatura (23, 300, 500 e 700°C) foram significativos, bem como a interação entre as duas variáveis. Fig. 7 apresenta a resistência à compressão axial em função da temperatura dos concretos analisados.

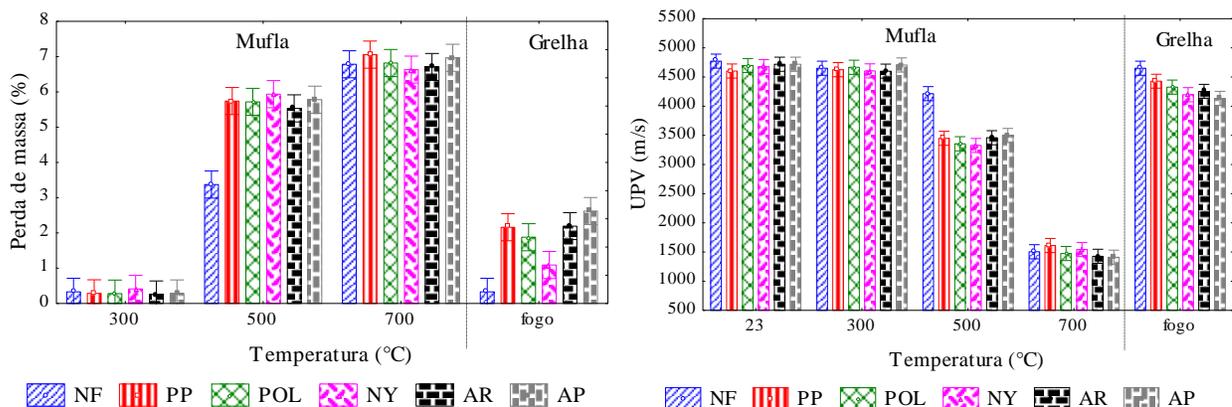
Fig. 8. Perda de massa (a) e UPV (b) em função da temperatura.

Na faixa de 500°C verifica-se que NF obteve a menor perda de massa do que os outros concretos. Essa faixa de temperatura é suficiente para fundir grande parte das fibras, proporcionando o esperado aumento de poros, mas ainda não é suficiente para realizar todas as transformações químicas do concreto. O gráfico de perda de massa em função da temperatura está na Fig. 8a.

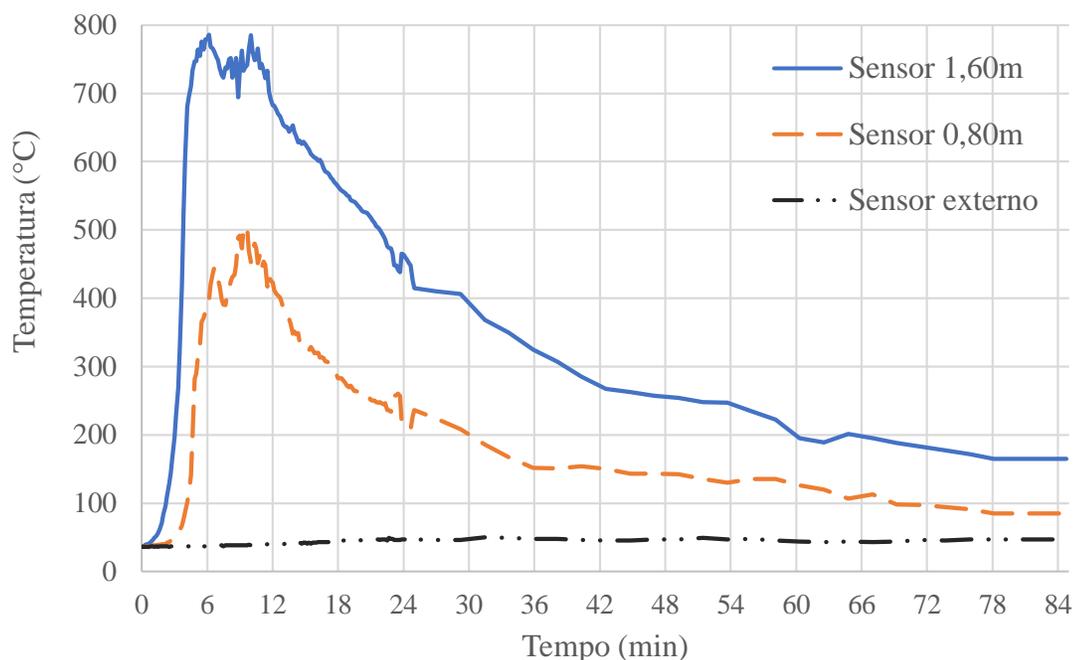
Fig. 9. Temperatura x tempo no simulador de incêndio para os três sensores.

Na Fig.9 são mostrados os índices de temperatura em função do tempo de cada um dos sensores que monitoraram o incêndio no simulador de incêndio.

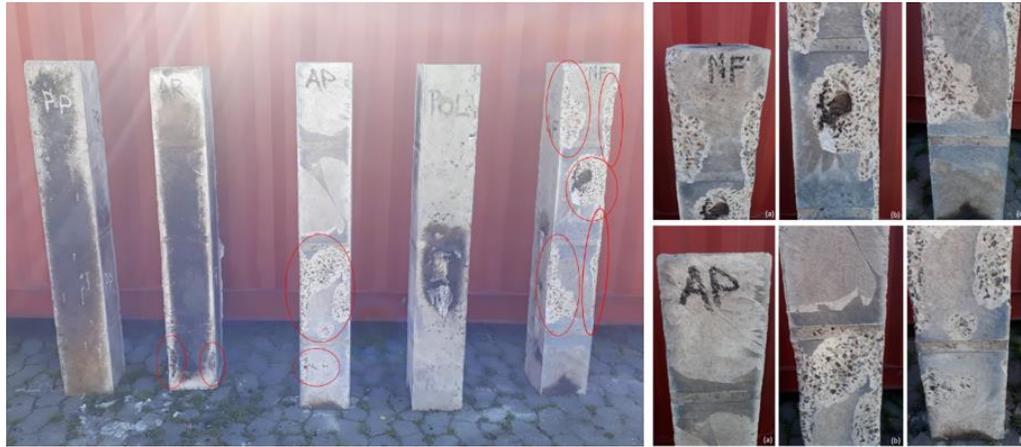
Fig. 10. Pilares após serem submetidos ao fogo, destacando NF e AP pós fogo, mostrando o topo (a), centro (b) e base (c).

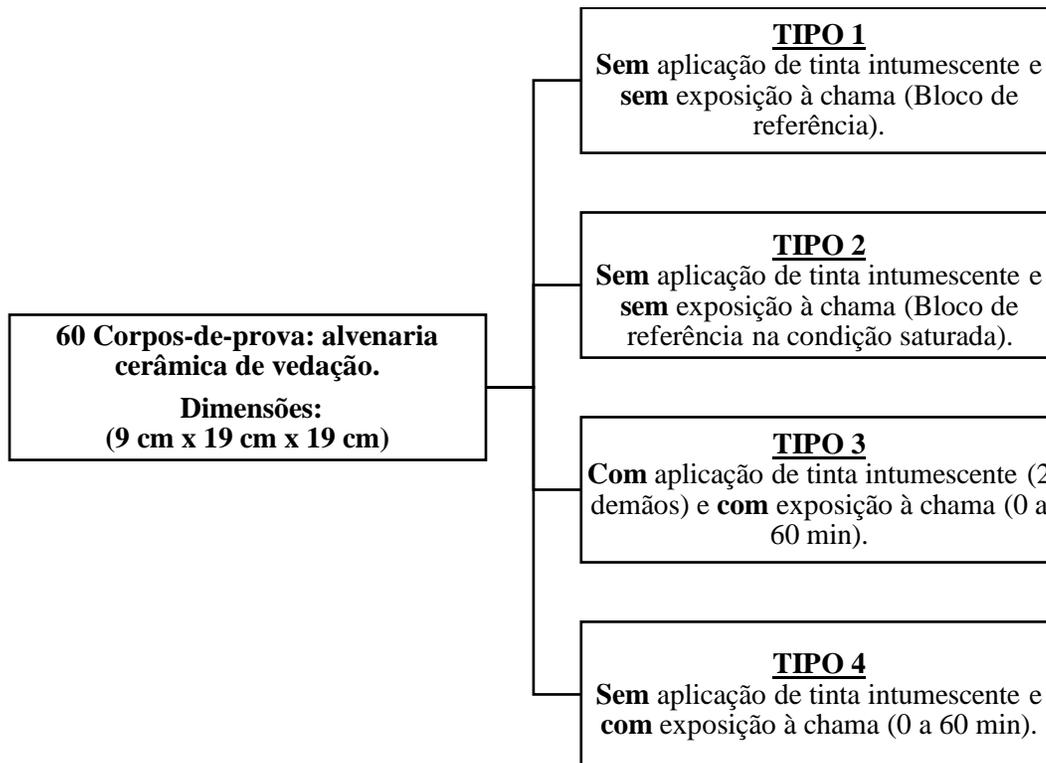
Figura 1. Planejamento experimental.

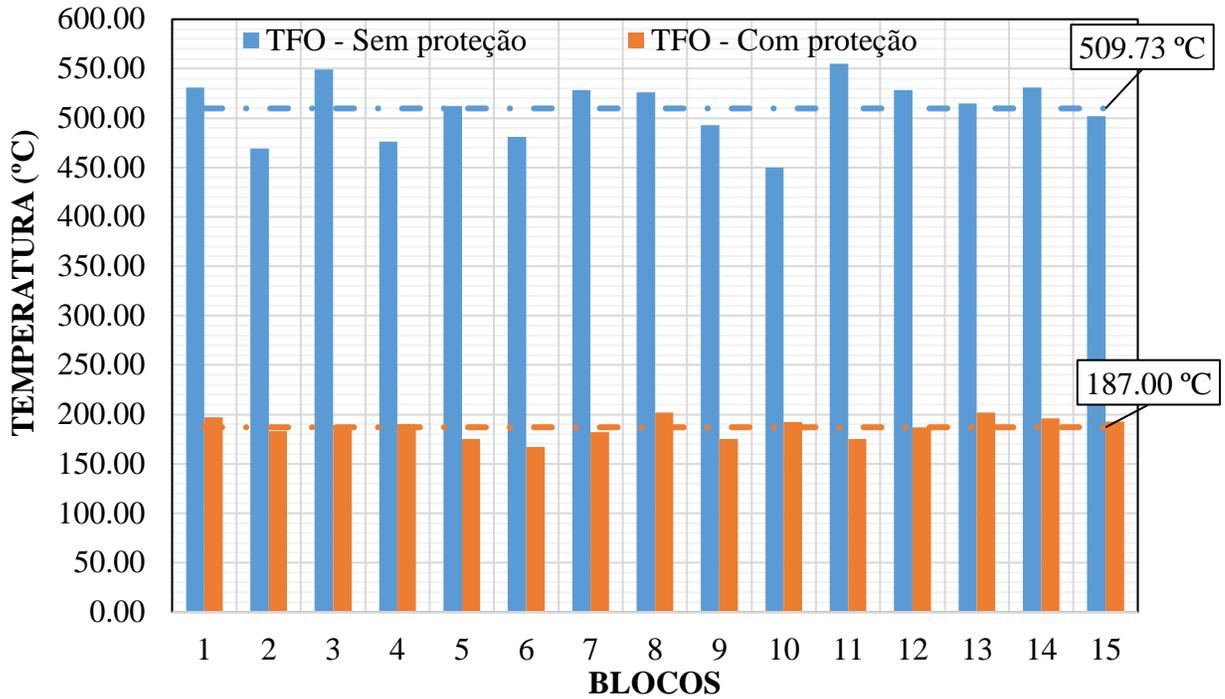
Figura 8. Comparativo das temperaturas das faces imediatamente opostas para os blocos com e sem proteção passiva, tipos 3 e 4 respectivamente.

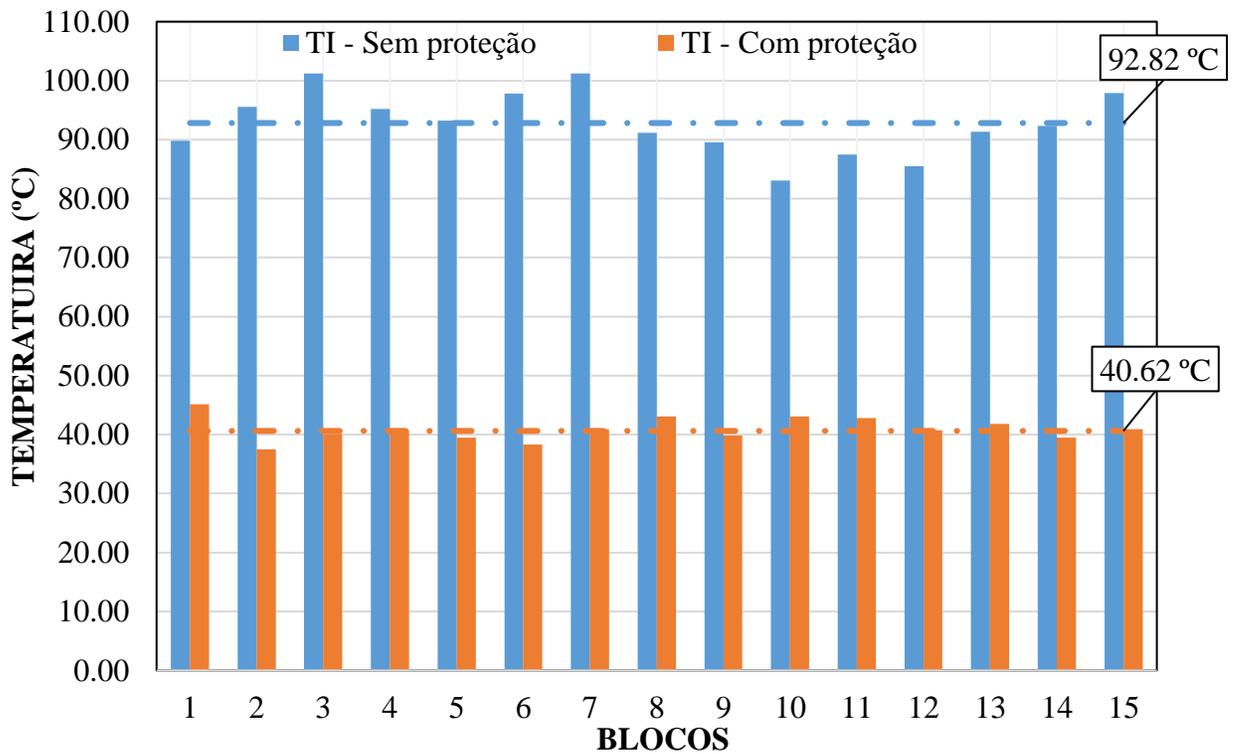
Figura 9. Comparativo das temperaturas das faces opostas para os blocos com e sem proteção passiva, tipos 3 e 4 respectivamente.

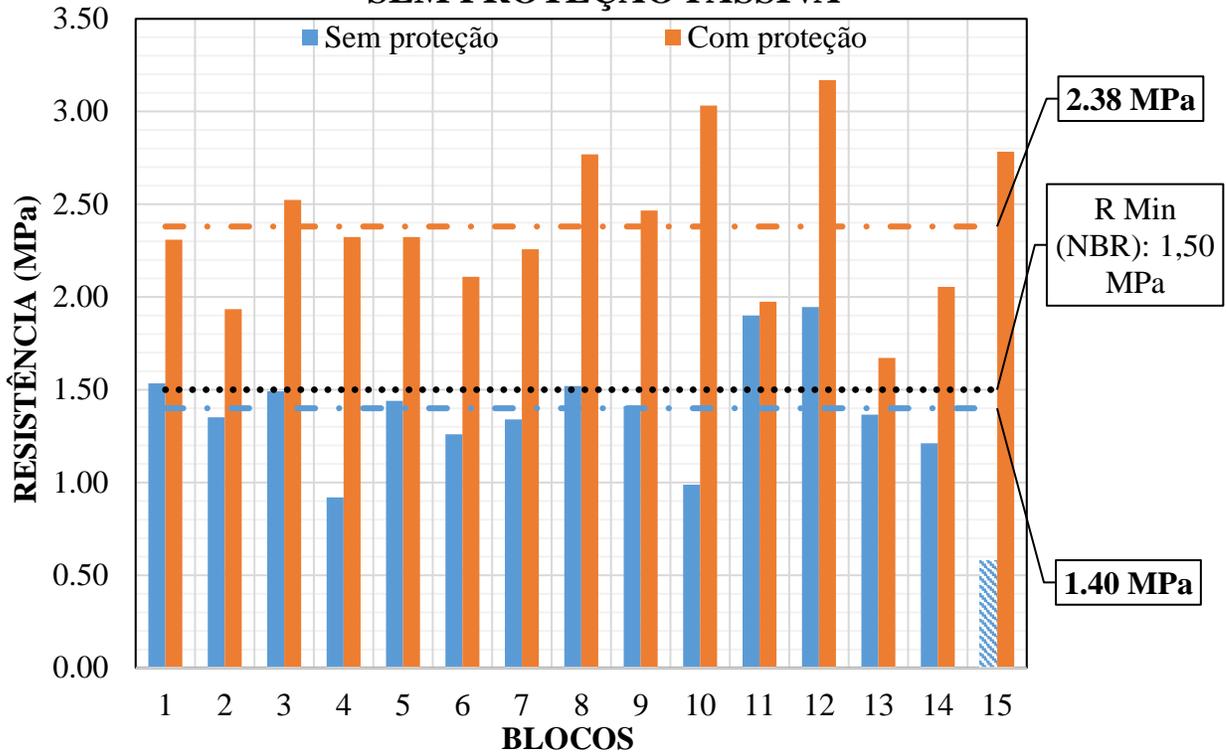
Figura 10. Comparativo das resistências à compressão para os blocos com e sem proteção passiva, tipos 3 e 4 respectivamente.
