# Revista **ALCONPAT**

Revista Latinoamericana de Controle de Qualidade, Patologia e  
Recuperação da Construção

Volume 10

Este artigo tem o objetivo de apresentar e discutir brevemente alguns tópicos essenciais sobre a ação do fogo nas estruturas de concreto e quais os eventuais efeitos deletérios das elevadas temperaturas no material concreto propriamente dito. Foi realizada uma revisão da literatura, abordando o comportamento do concreto (visto como um material e como um elemento estrutural) quando exposto às ações térmicas excepcionais e severas procedentes de um cenário de incêndio, contribuindo para desmistificar algumas crenças e dúvidas quanto ao fenômeno de ocorrência de *spalling* e ao comportamento de estruturas de concreto armado em situação de incêndio.

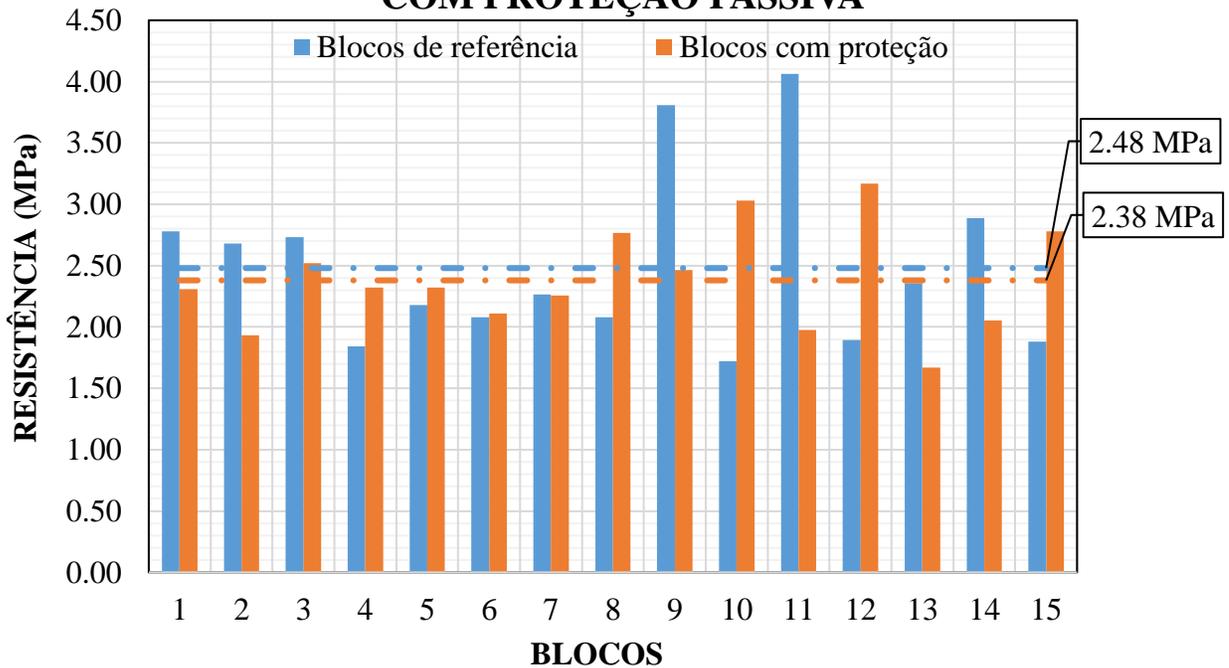
Figura 11. Comparativo da Resistência à Compressão entre Blocos de Referência e Blocos com Proteção Passiva.

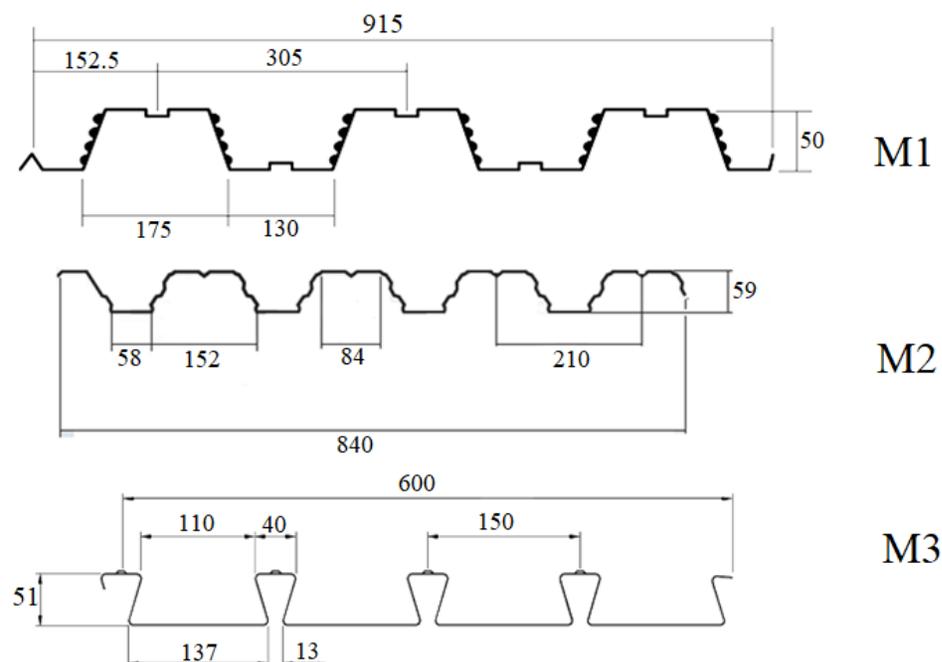
Figura 1. Modelos de chapa estudados (em mm).

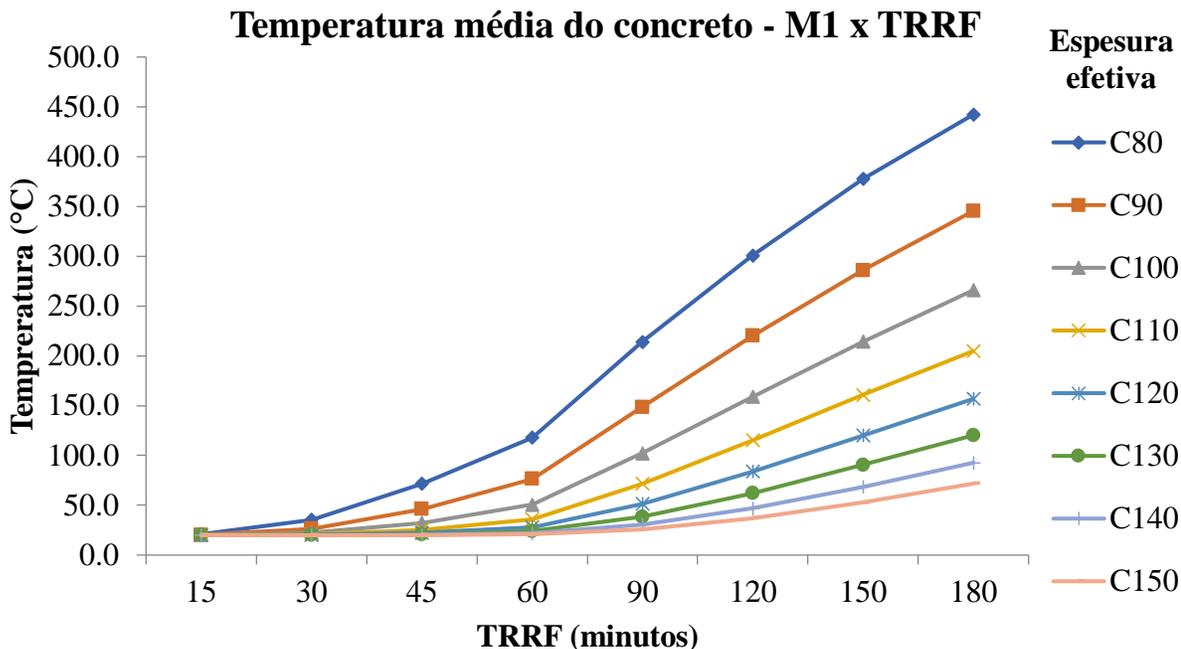
Figura 3. Temperatura média concreto com chapa M1

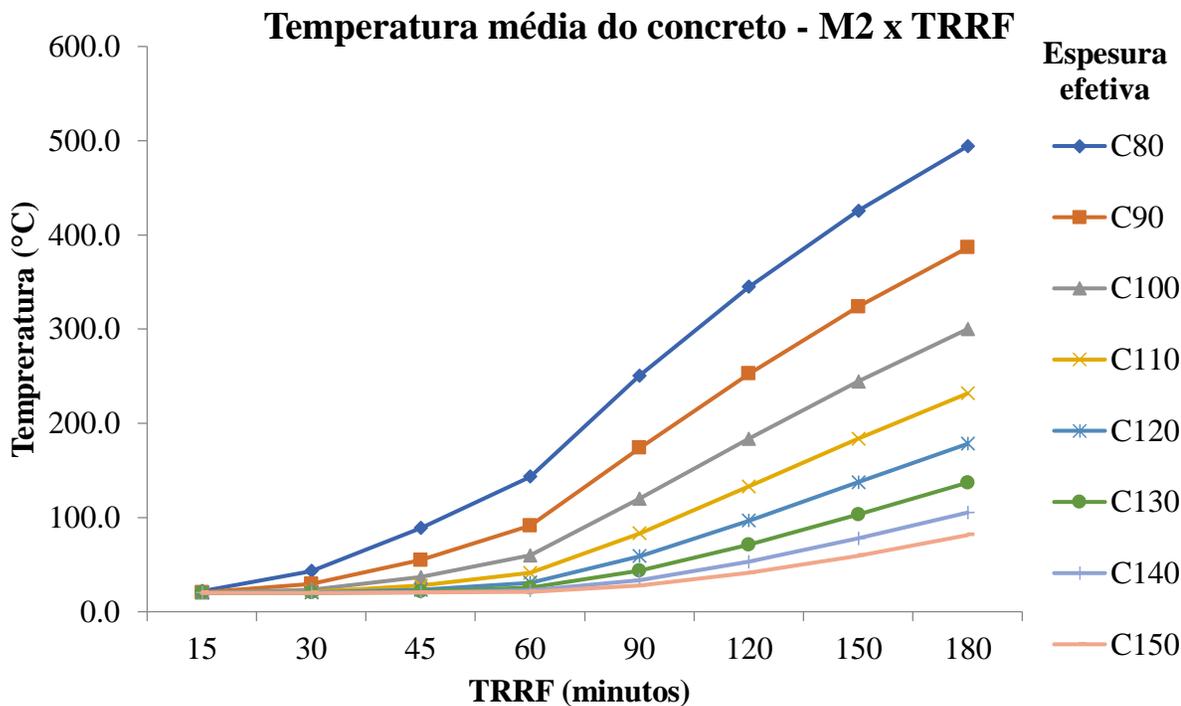
Figura 4. Temperatura média concreto com chapa M2

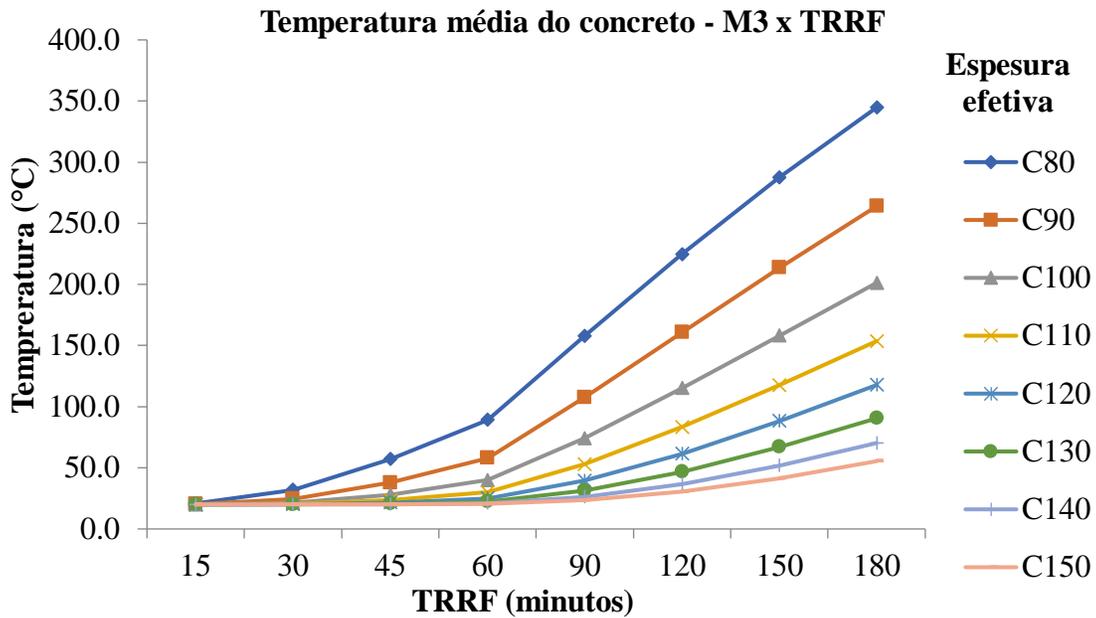
Figura 5. Temperatura média concreto com chapa M3

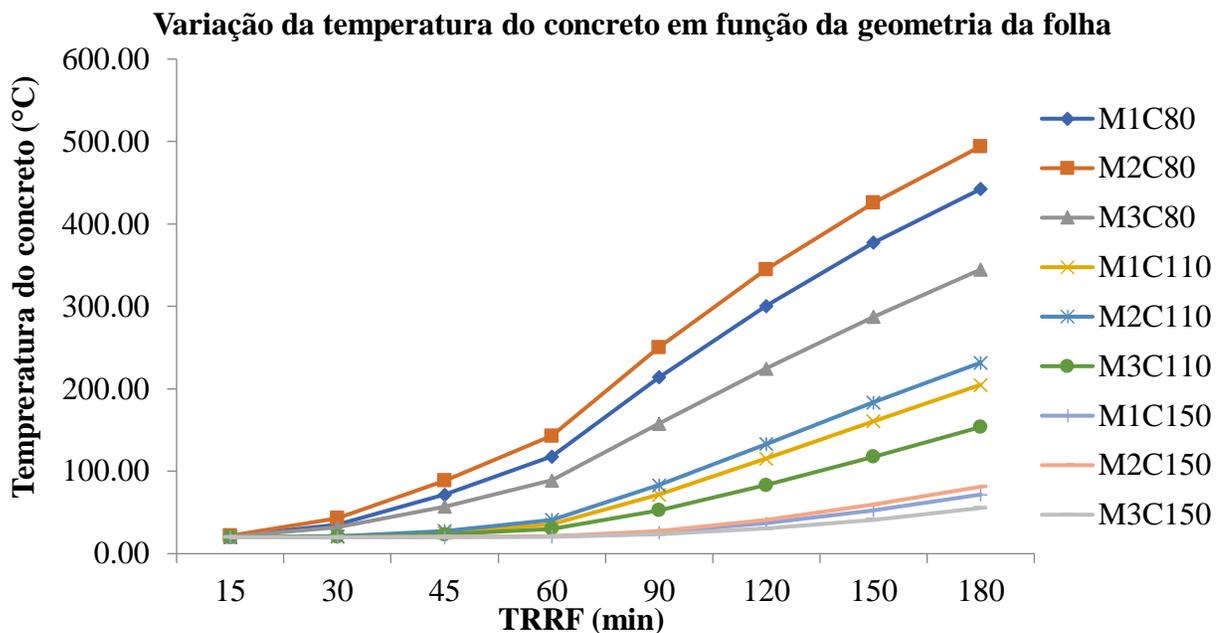
Figura 6. Variação da temperatura do concreto em função da geometria da chapa

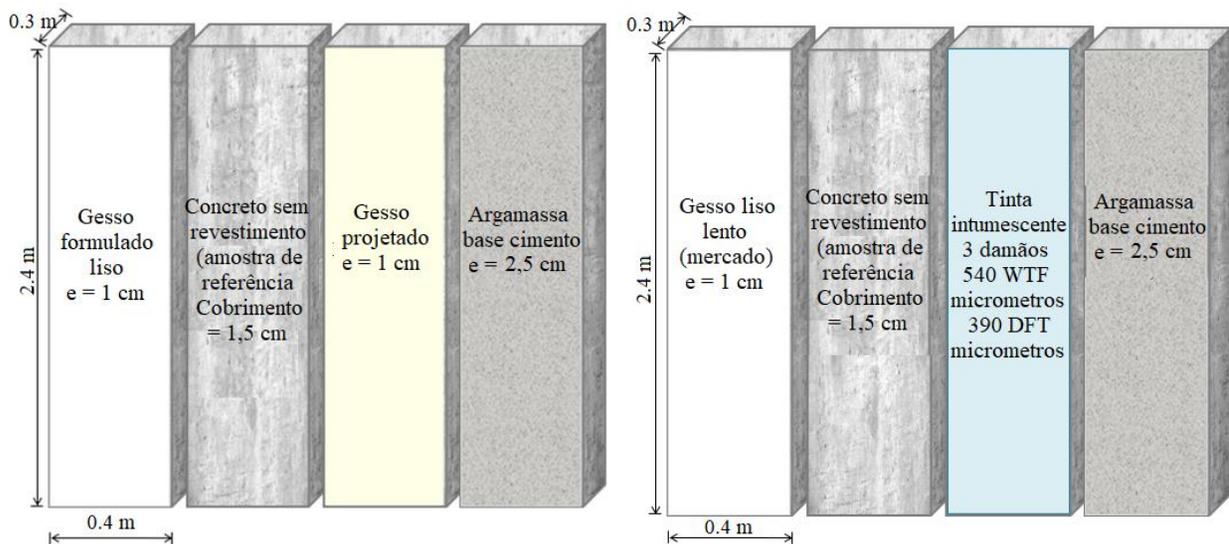
Figura 1. Elementos e respectivos revestimentos ensaiados nos dois eventos de simulação de incêndio (evento 1, à esquerda e evento 2, à direita).

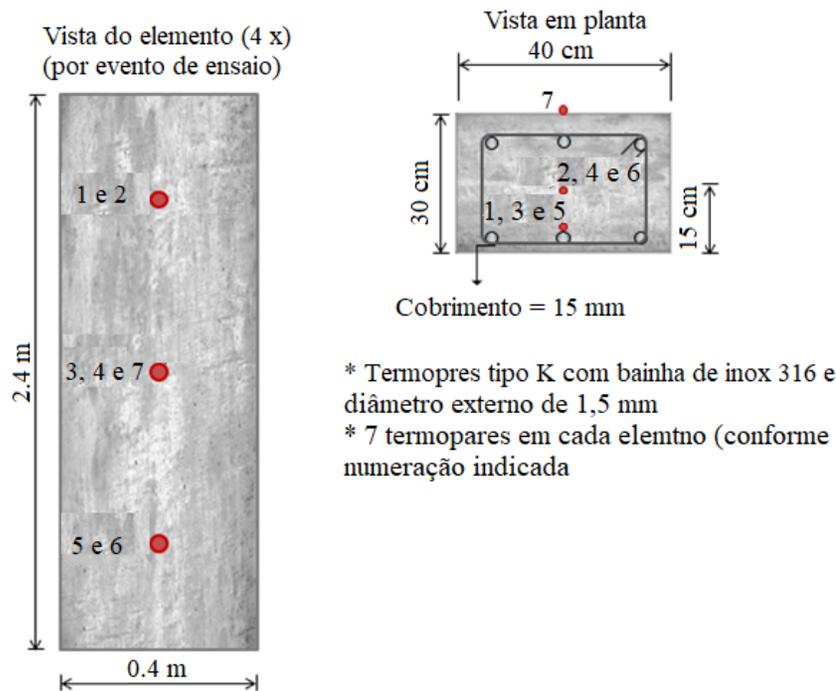
Figura 2. Detalhe da locação dos termopares para ambos os ensaios.

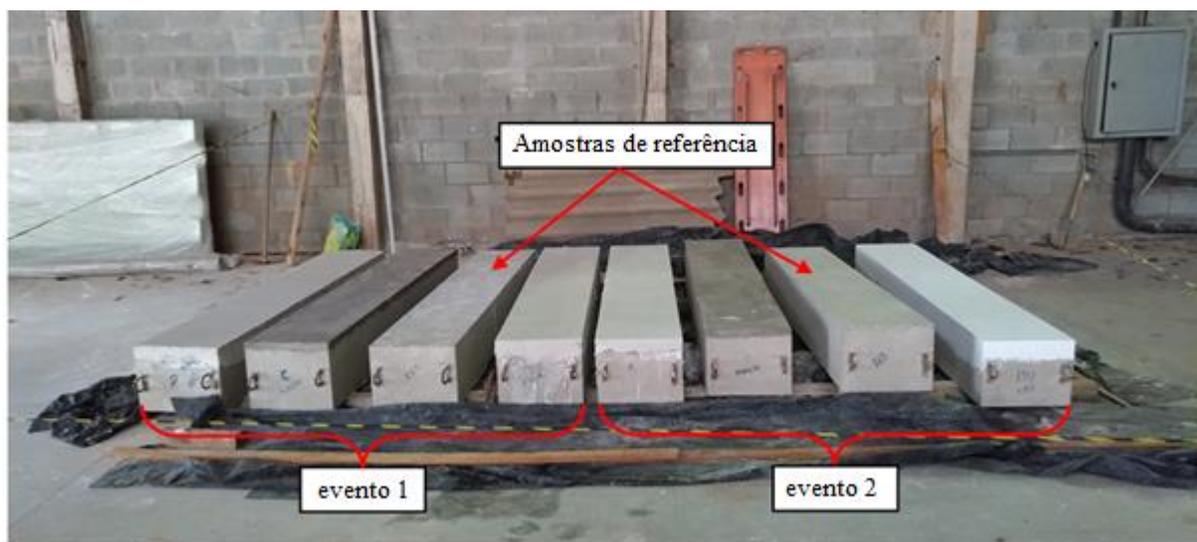
Figura 3. Detalhe dos elementos finalizados com todos revestimentos aplicados, exceto nas duas amostras de referência.

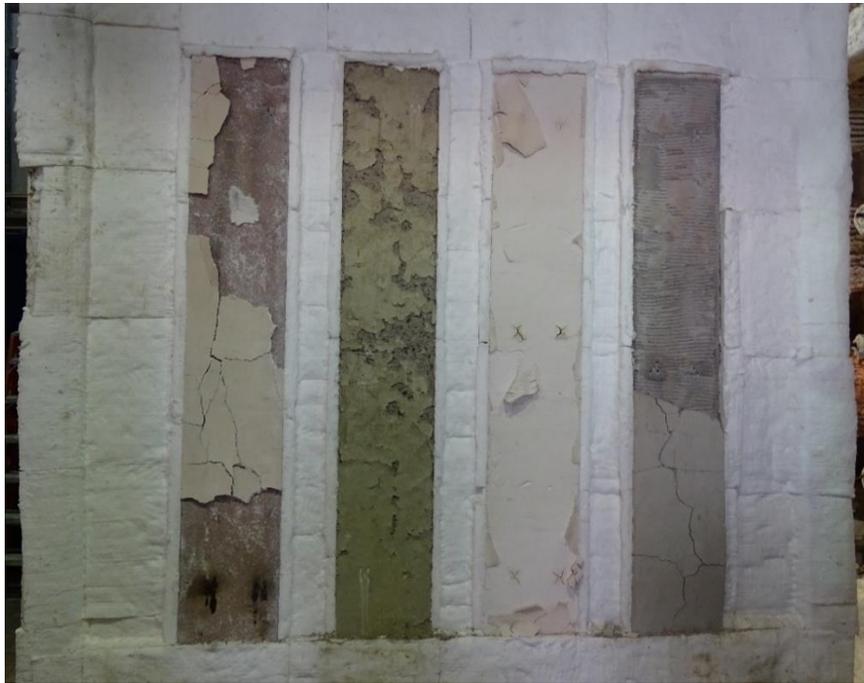
Figura 4. Detalhe da condição dos elementos e revestimentos, após abertura do forno (evento 1): revestimento com gesso formulado liso, elemento de referência, revestimento com gesso projetado e revestimento com argamassa cimentícia.

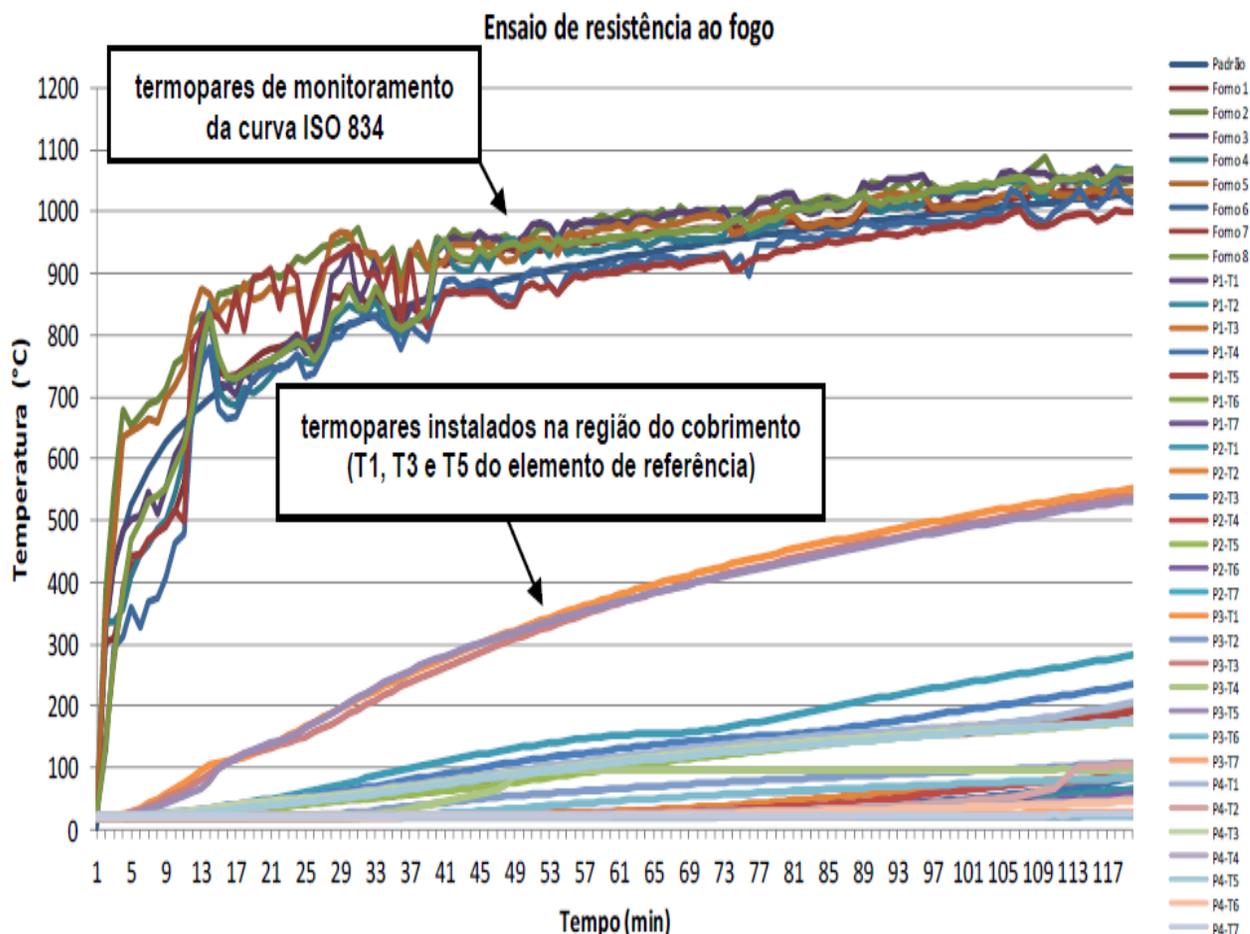
Figura 5. Temperaturas obtidas no interior do forno e no interior dos elementos do evento 1.

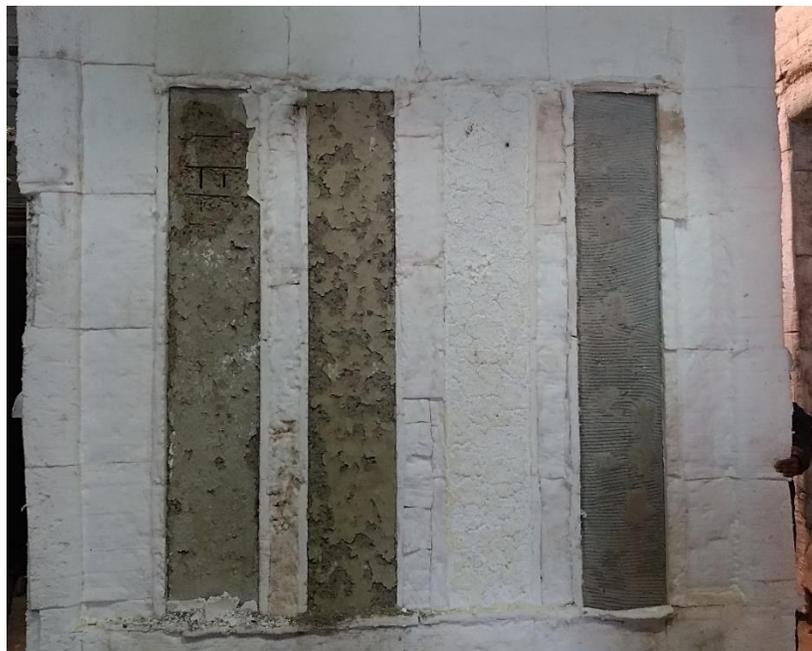
Figura 7. Detalhe da condição dos elementos e revestimentos, após abertura do forno (evento 2): revestimento com gesso liso lento popular de mercado, elemento de referência, revestimento com tinta intumescente e revestimento com argamassa cimentícia.

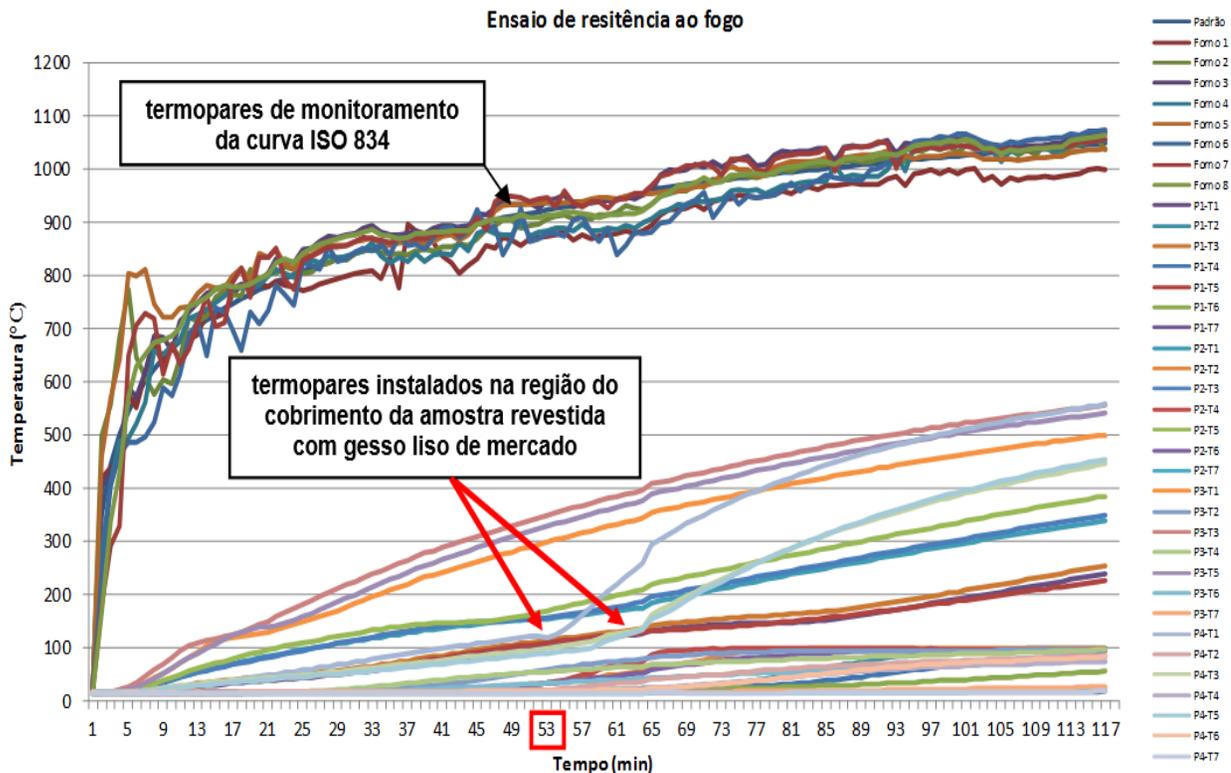
Figura 8. Temperaturas obtidas no interior do forno e no interior dos elementos do evento 2.

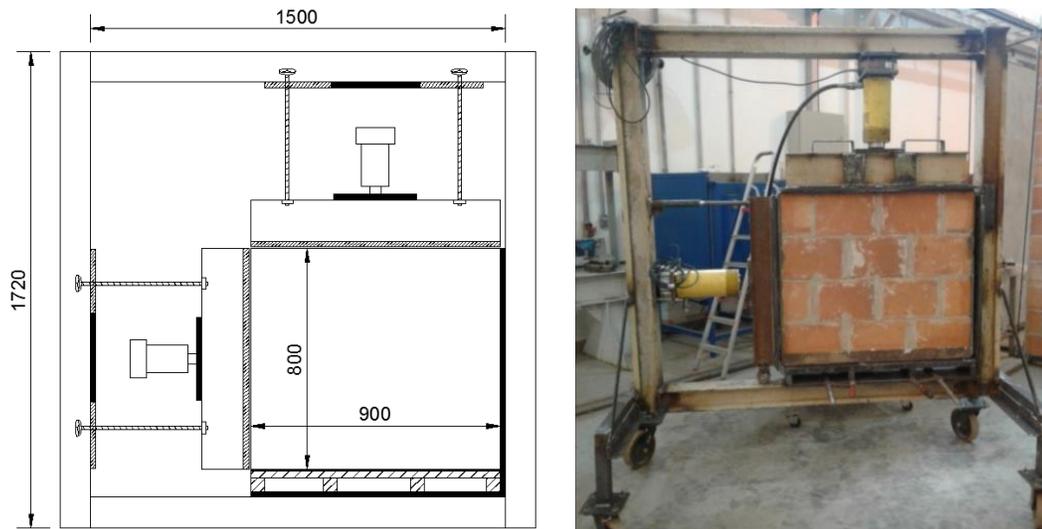
Figura 2. Quadro de reação utilizado para os ensaios.

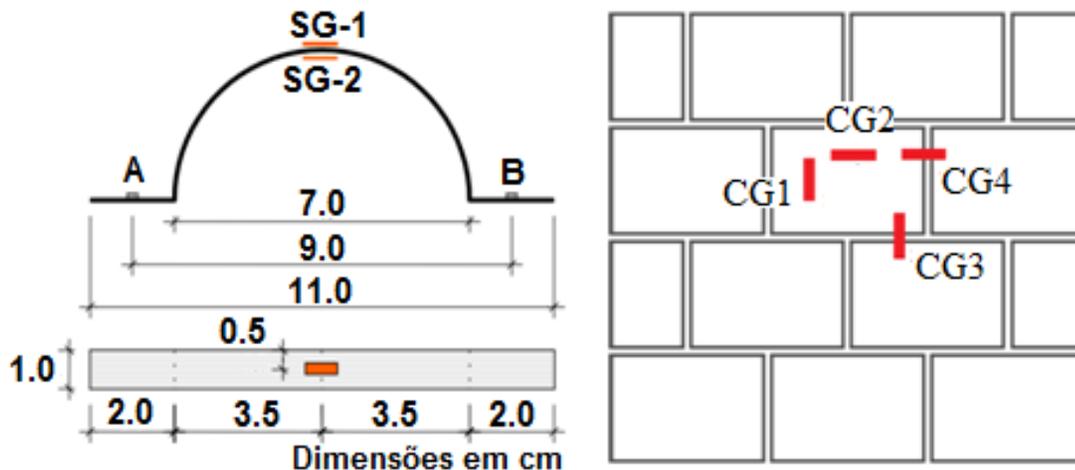
Figura 4. Geometria dos clip-gages (BEBER, 2003) e posicionamento nas paredes.

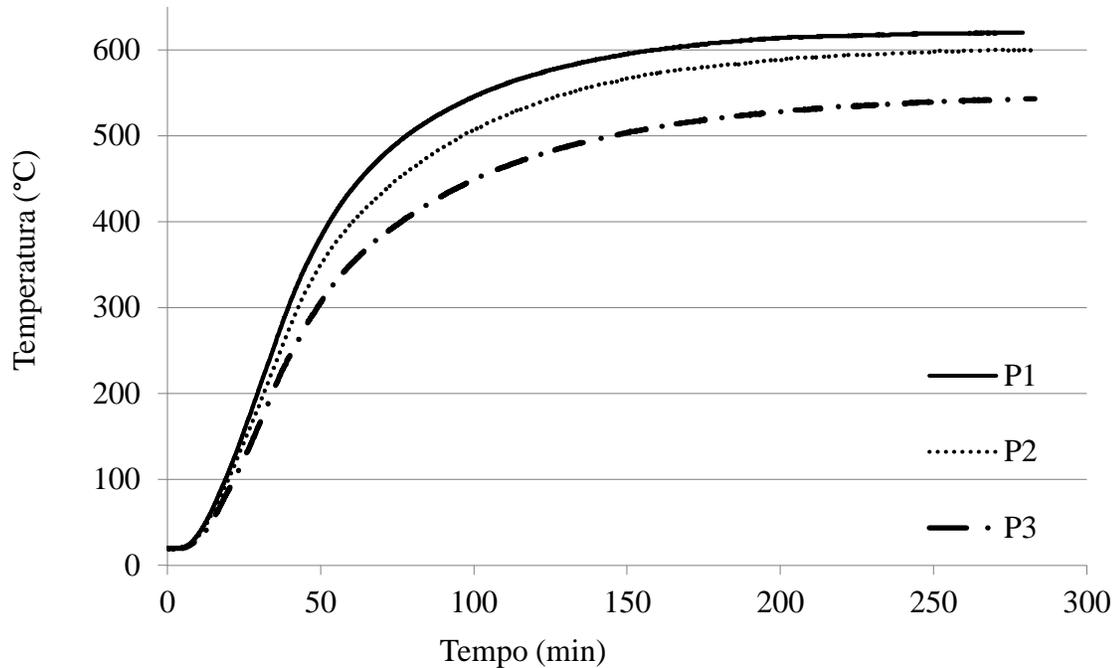
Figura 5. Temperatura no interior da alvenaria para os diferentes tipos de blocos (Grupo 01).

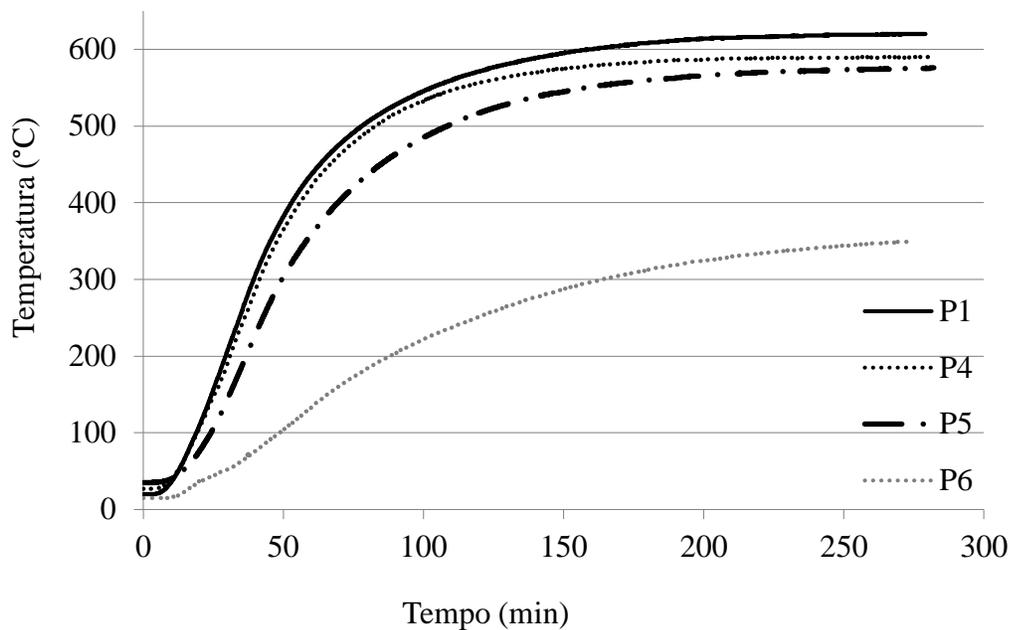
Figura 6. Temperatura no interior da alvenaria para as diferentes juntas de assentamento e revestimento (Grupo 02).

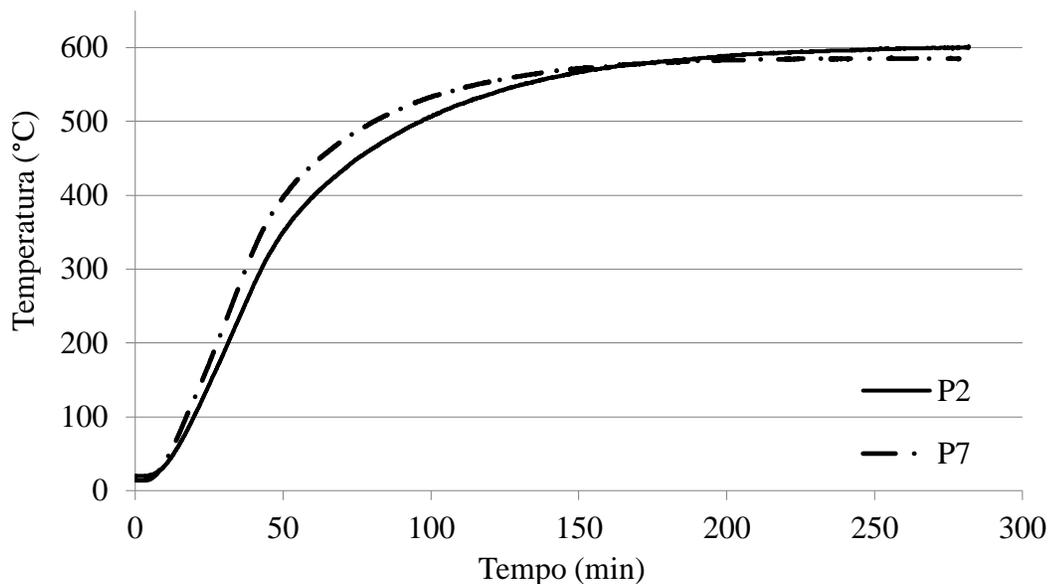
Figura 7. Temperatura no interior da alvenaria para juntas de assentamento com argamassa tradicional e polimérica (Grupo 03).

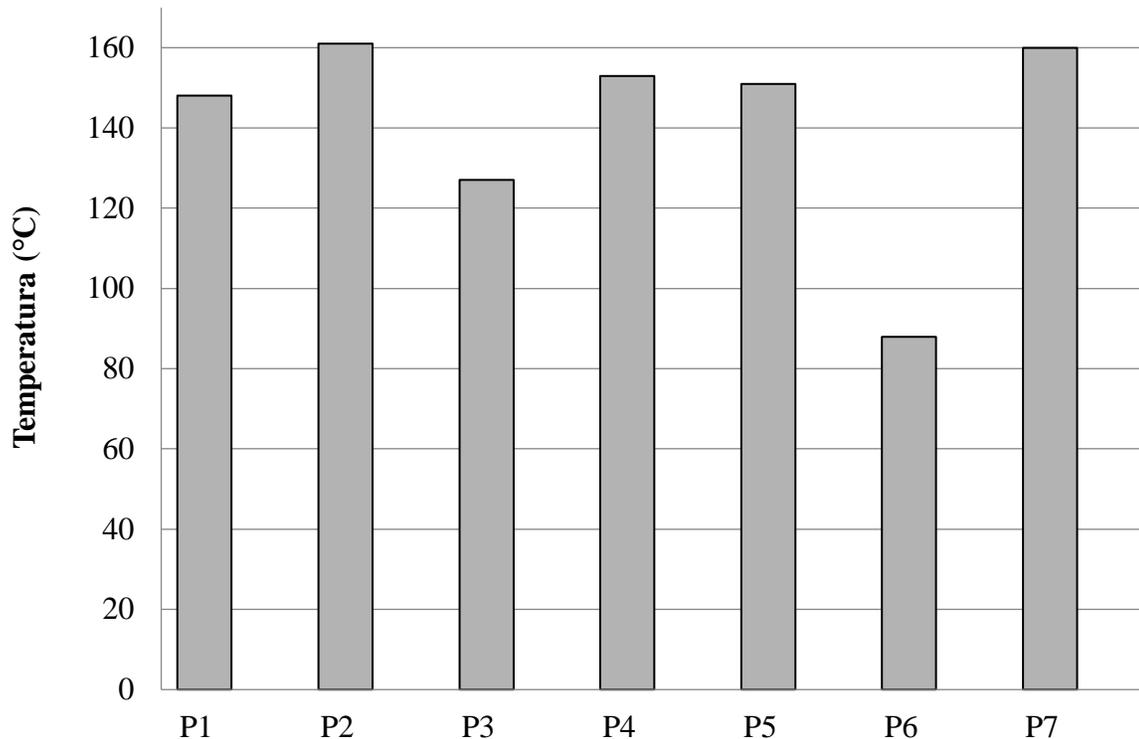
Figura 8. Temperatura máxima na face não exposta.

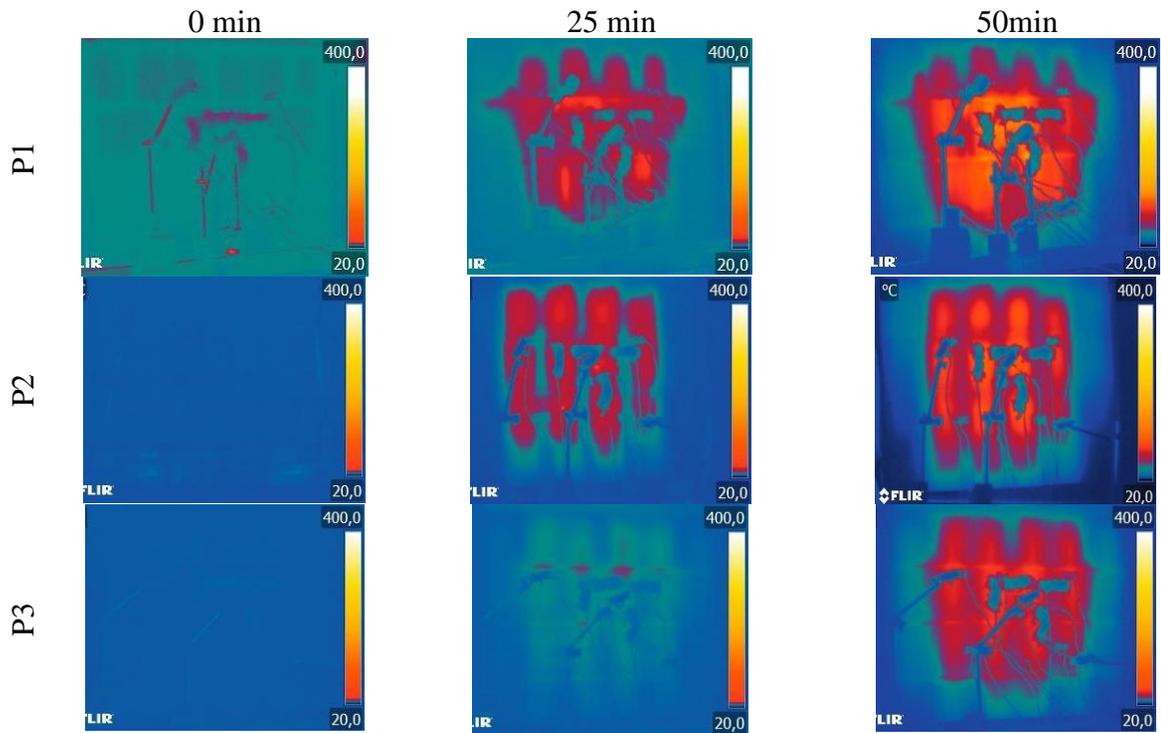
Figura 9. Imagens Termográficas – Grupo 01.

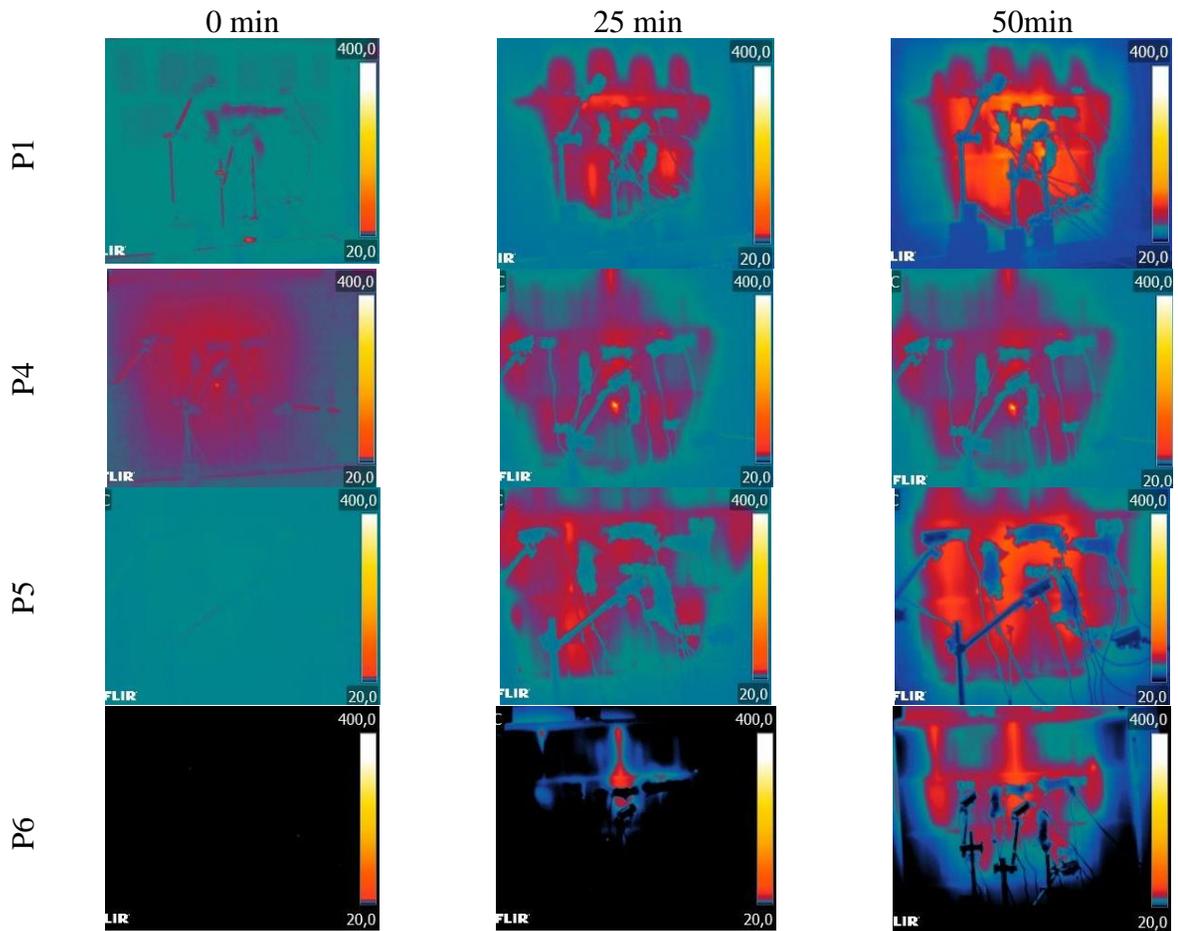
Figura 10. Imagens Termográficas – Grupo 02.

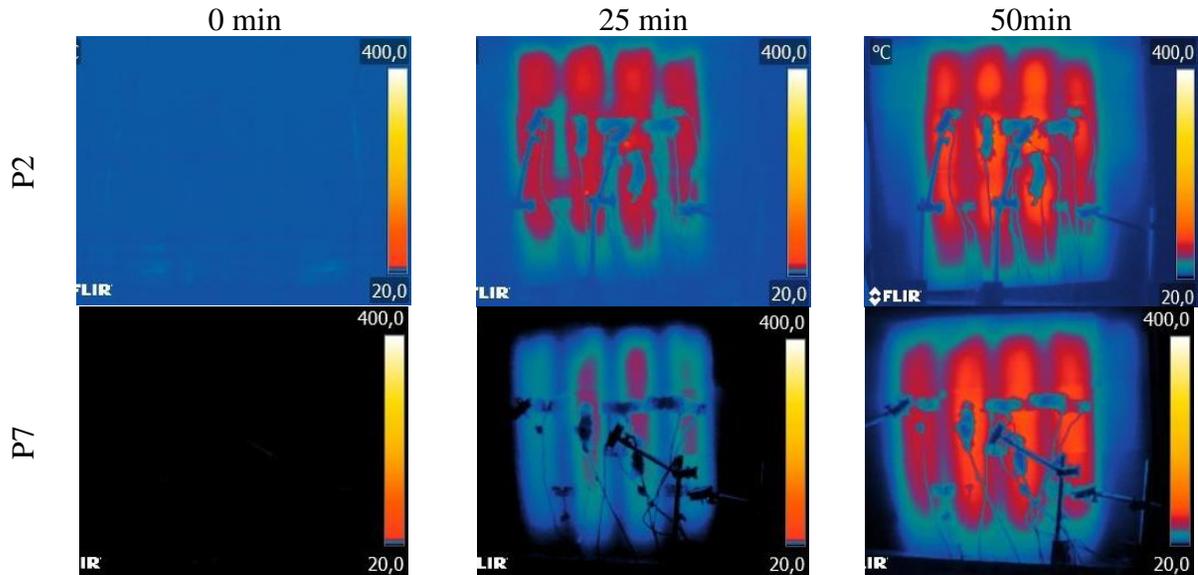
Figura 11. Imagens Termográficas – Grupo 03.

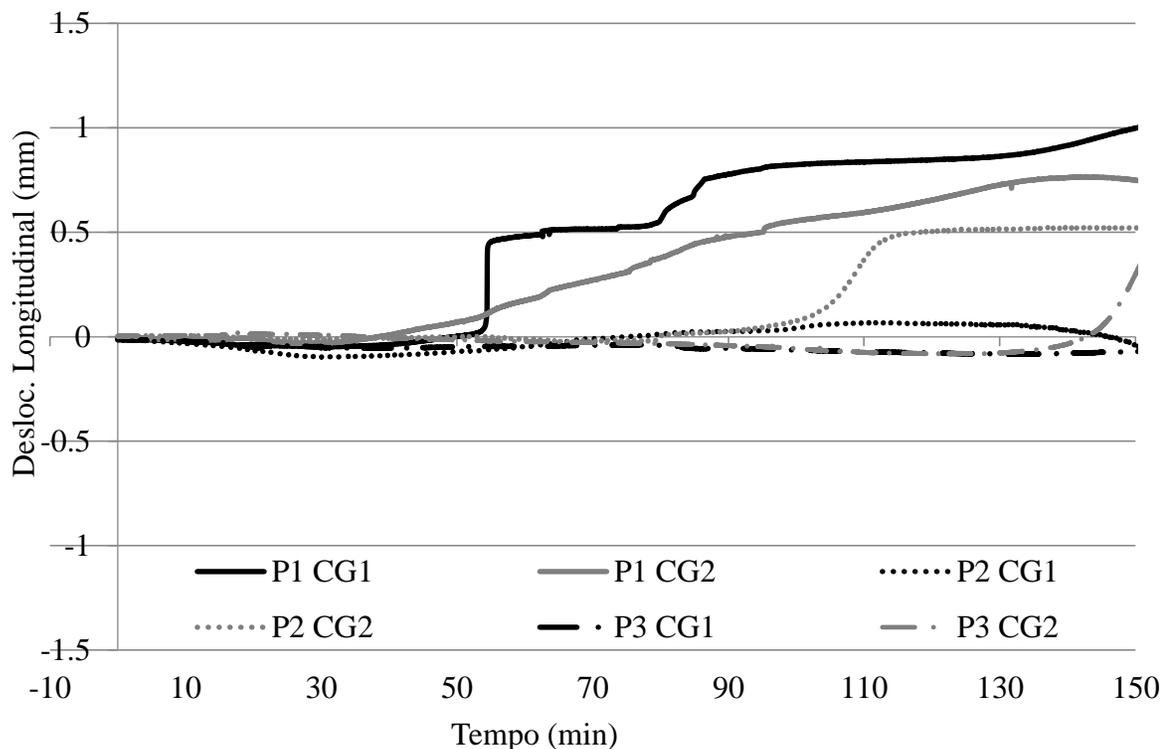
Figura 12. Deslocamento longitudinal dos blocos – Grupo 01.

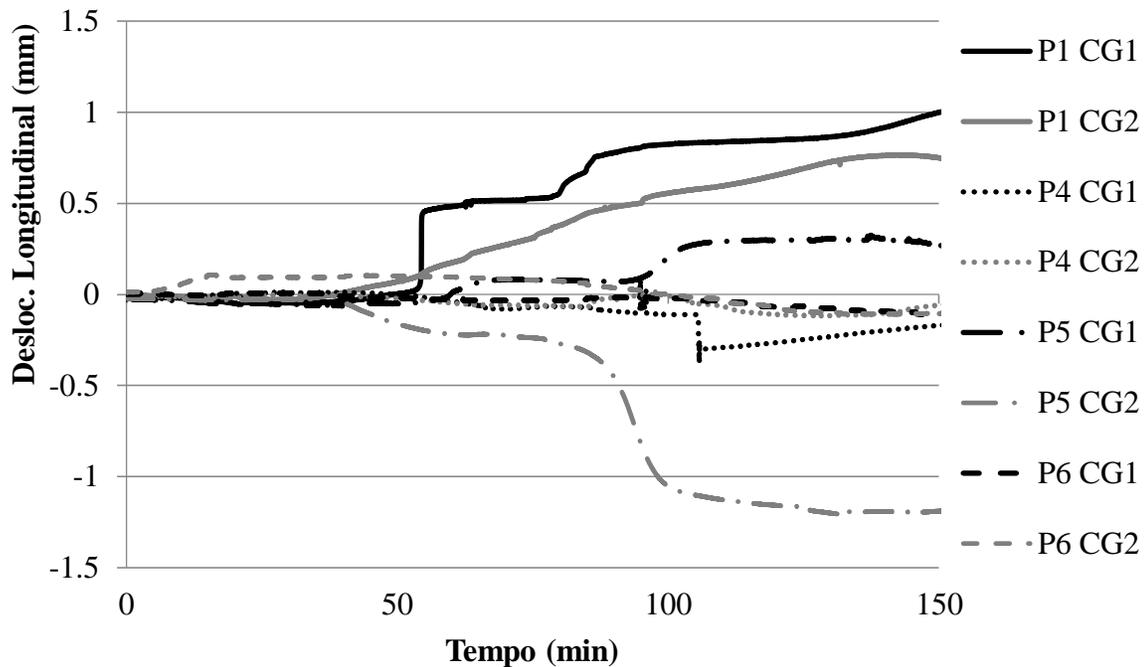
Figura 13. Deslocamento longitudinal dos blocos – Grupo 02.

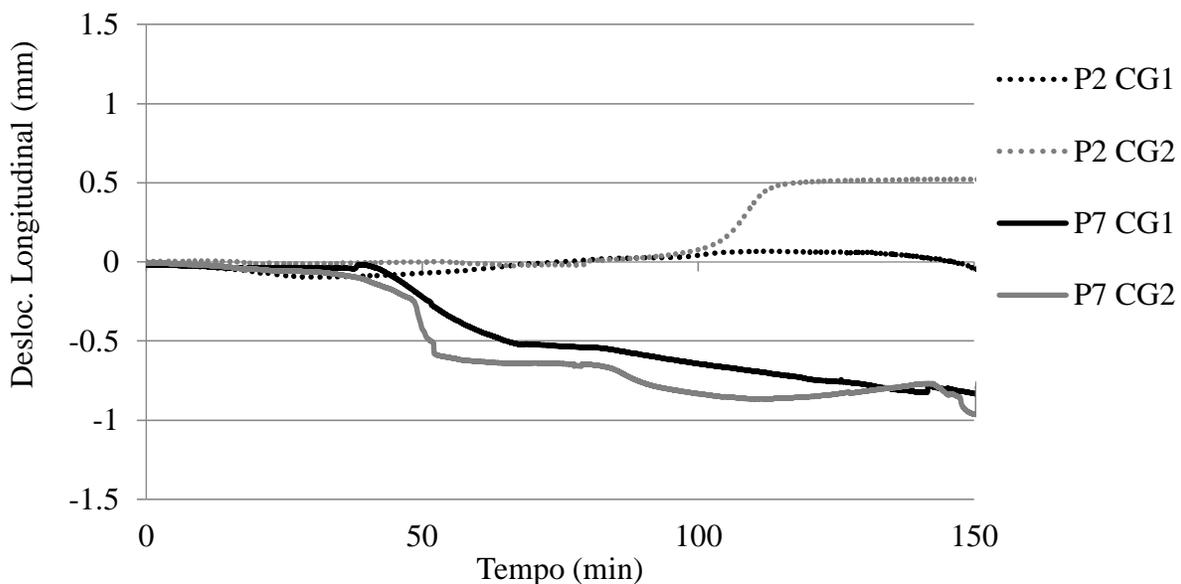
Figura 14. Deslocamento longitudinal dos blocos – Grupo 03.

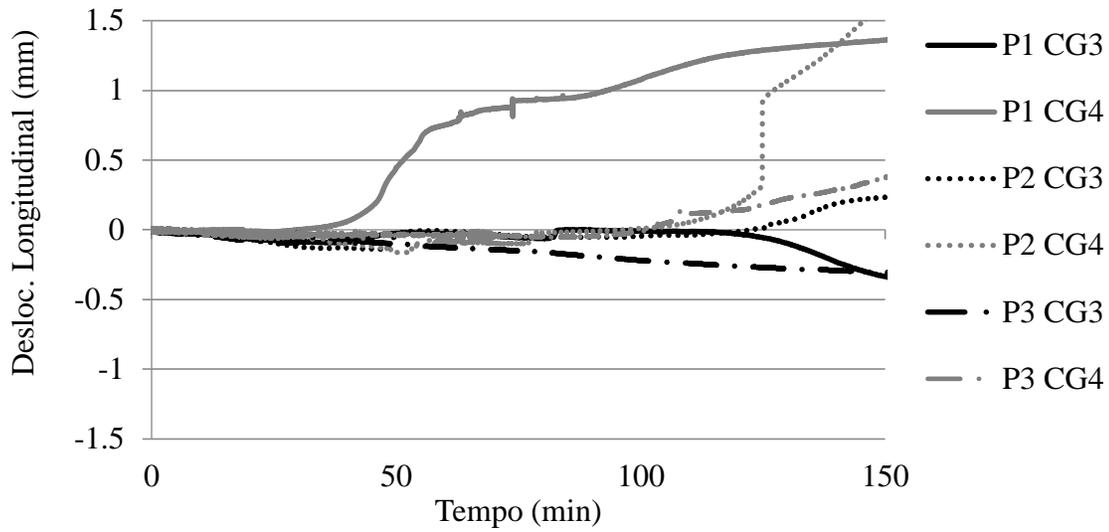
Figura 15. Deslocamento longitudinal das juntas – Grupo 01.

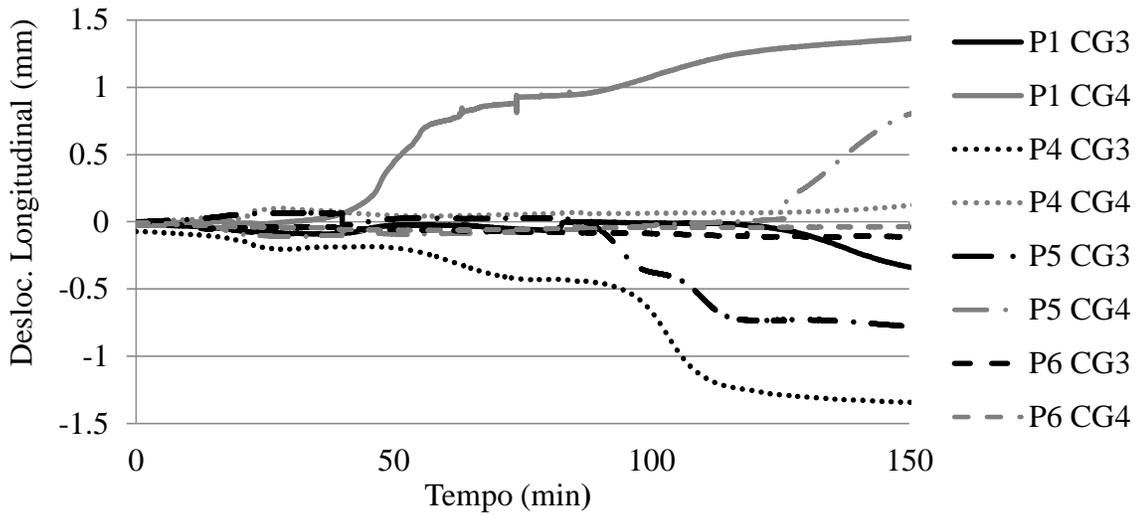
Figura 16. Deslocamento longitudinal das juntas – Grupo 02

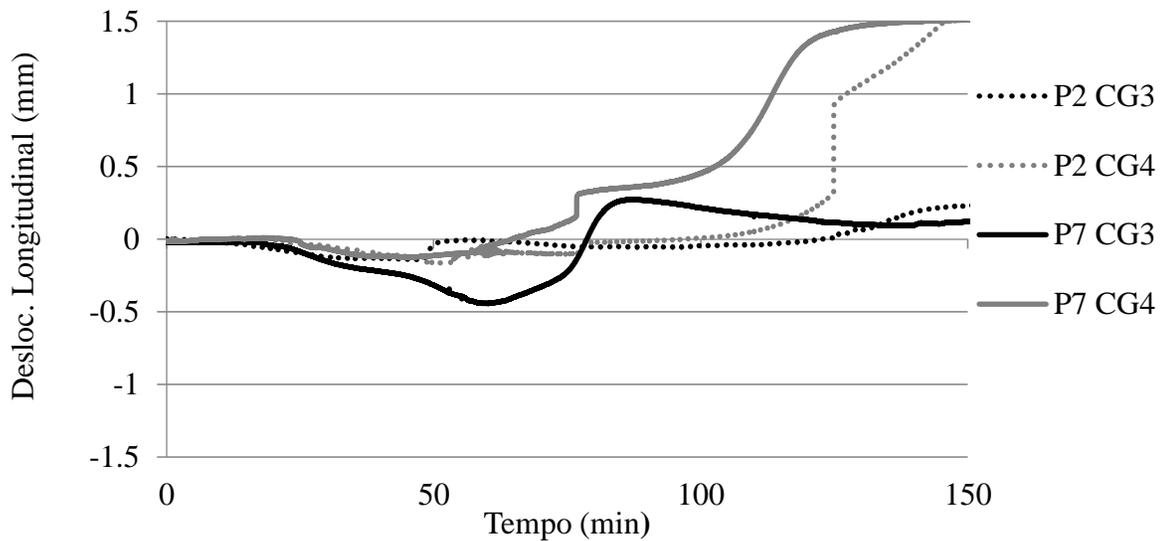
Figura 17. Deslocamento longitudinal das juntas – Grupo 03

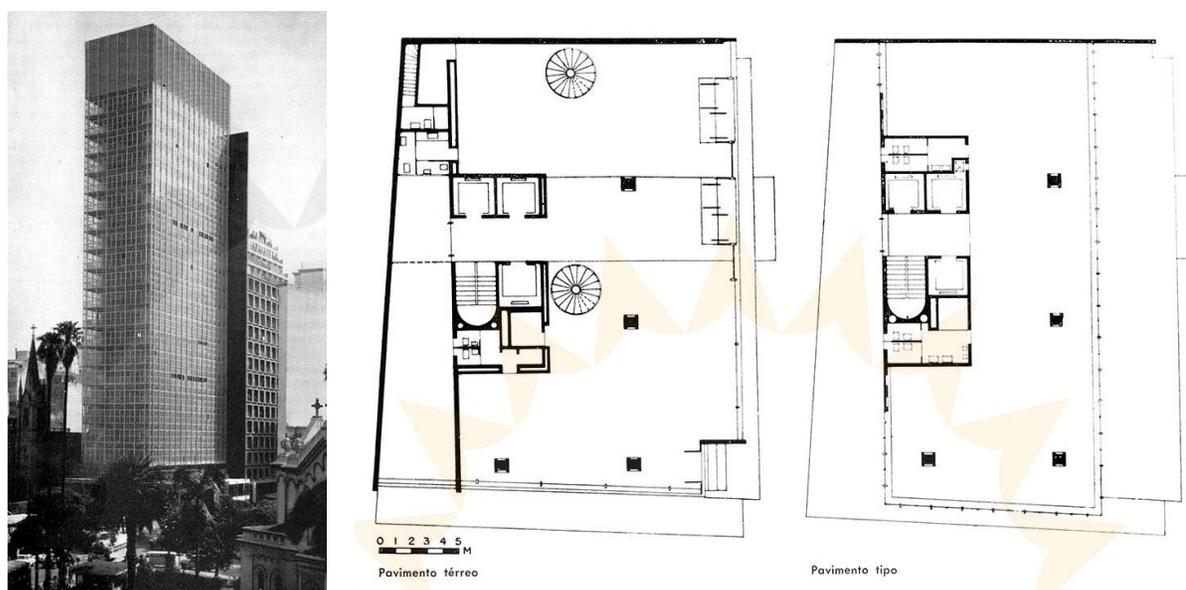
Figura 1. Vista do edifício Wilton Paes de Almeida e plantas dos pavimentos térreo e tipo (fonte: Revista Acrópole, 1965)

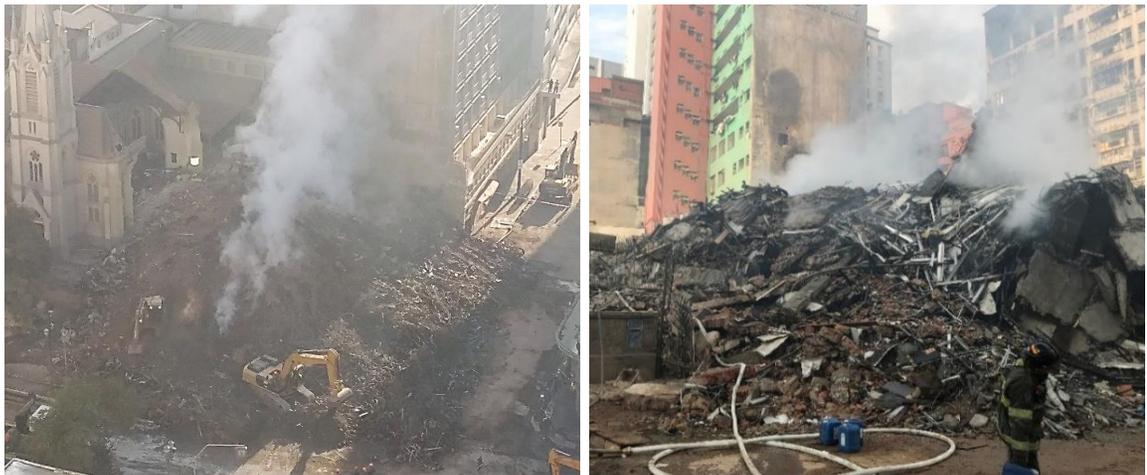
Figura 2. Edifício Wilton Paes de Almeida após o seu colapso (fonte: acervo pessoal de Paulo Helene).

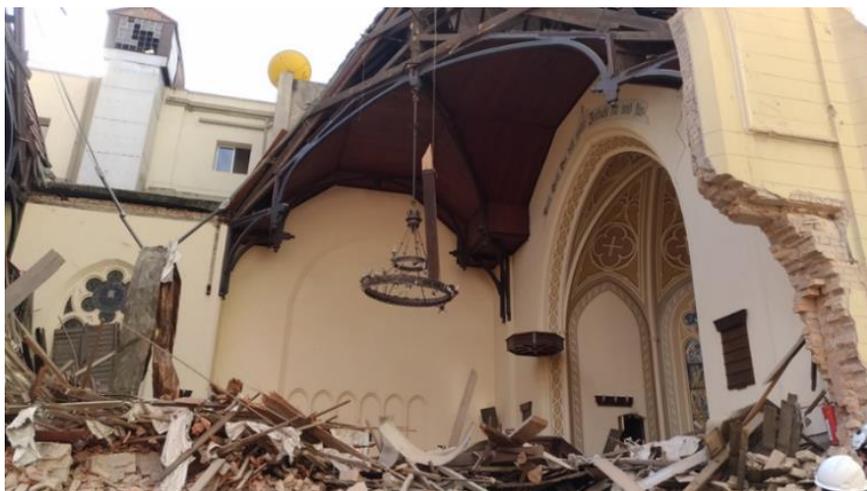
Figura 3. Danos causados à Igreja Luterana, vizinha ao Ed. Wilton Paes de Almeida (fonte: acervo pessoal de Paulo Helene)
