# Revista **ALCONPAT**

Revista Latinoamericana de Controle de Qualidade, Patologia e  
Recuperação da Construção

Volume 10

Este artigo tem o objetivo de apresentar e discutir brevemente alguns tópicos essenciais sobre a ação do fogo nas estruturas de concreto e quais os eventuais efeitos deletérios das elevadas temperaturas no material concreto propriamente dito. Foi realizada uma revisão da literatura, abordando o comportamento do concreto (visto como um material e como um elemento estrutural) quando exposto às ações térmicas excepcionais e severas procedentes de um cenário de incêndio, contribuindo para desmistificar algumas crenças e dúvidas quanto ao fenômeno de ocorrência de *spalling* e ao comportamento de estruturas de concreto armado em situação de incêndio.

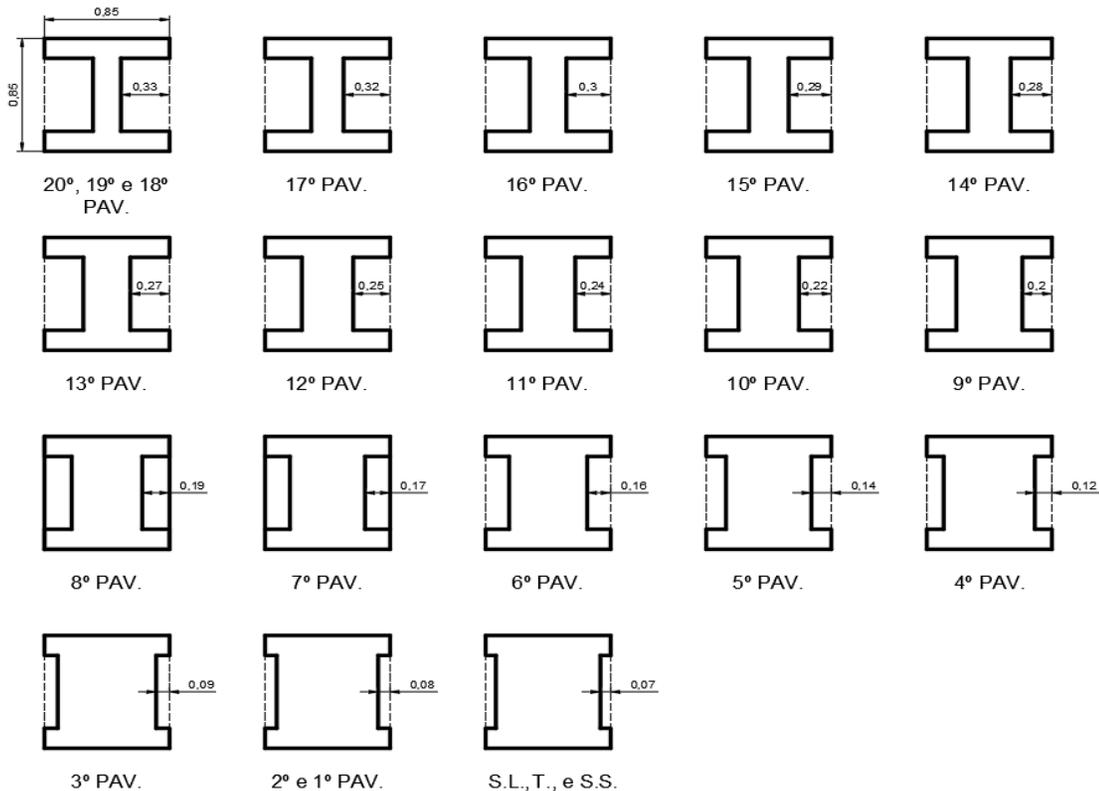
Figura 5. Escalonamento dos pilares (fonte: projeto arquitetônico executivo encontrado na biblioteca da FAU.USP)

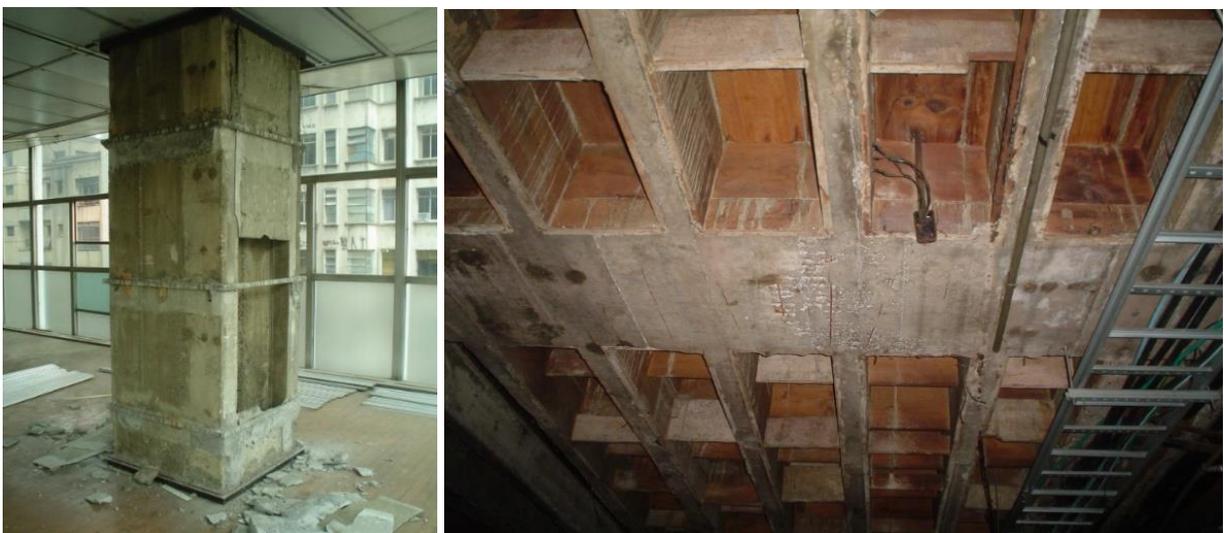
Figura 6. Pilar em concreto sem o revestimento metálico, onde se observa o “H” que na verdade é um shaft do ar condicionado e laje grelha com viga faixa ainda com as fôrmas de madeira. (fonte: acervo pessoal de Leandro Coelho)

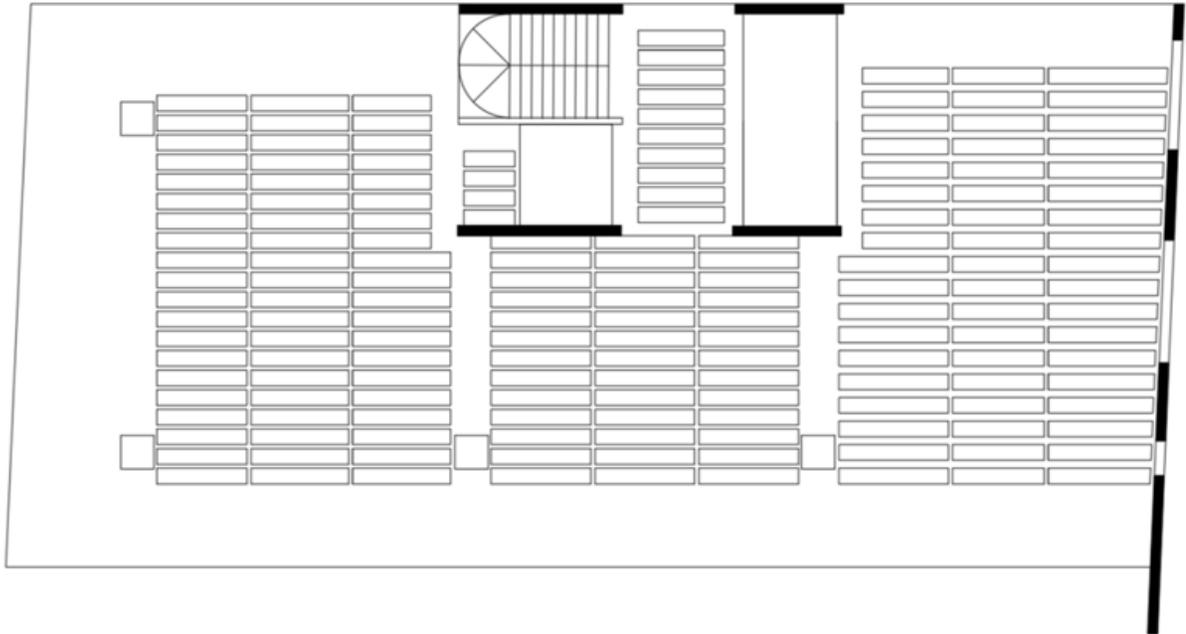
Figura 7. Esquema da Laje-grelha (Fonte: FAU-USP)

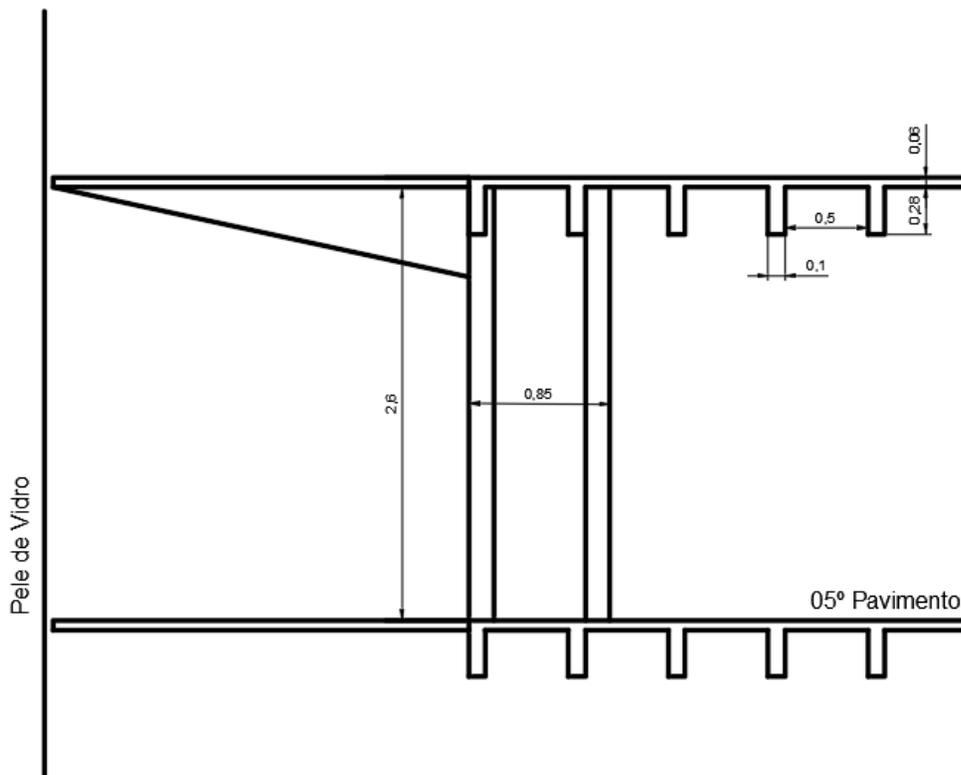
Figura 8. Corte da laje-grelha (Fonte: FAU-USP)

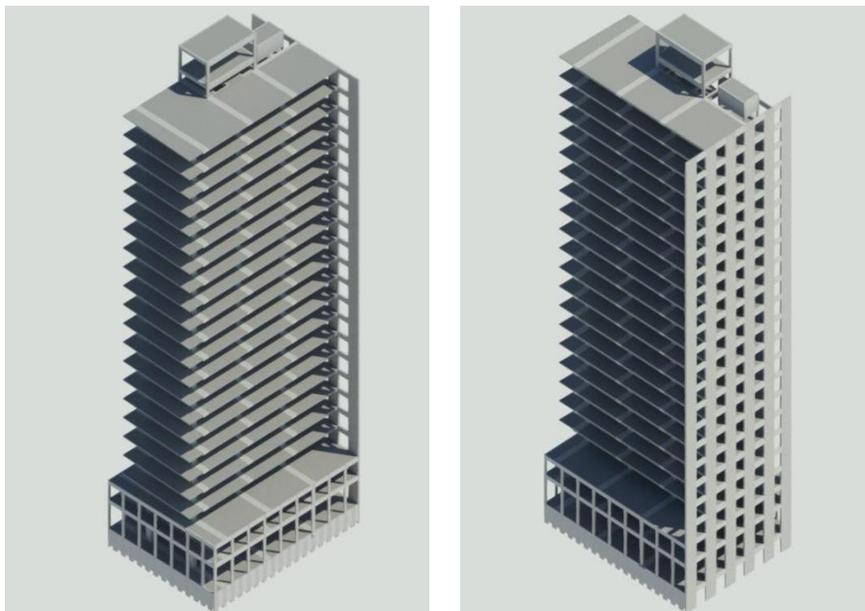
Figura 9. Perspectivas frontal e posterior da estrutura do Ed. Wilton Paes de Almeida (fonte: interpretação dos projetos existentes na FAU-USP, SPU e Revista Acrópole).

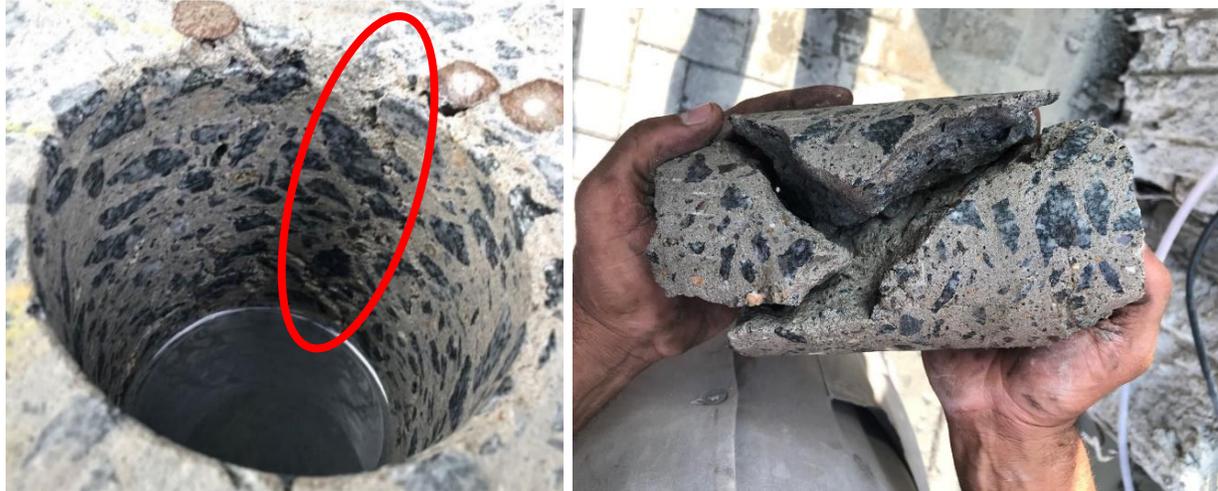
Figura 13. Fissuras visíveis durante a extração e testemunho descomposto. (fonte: acervo pessoal de Paulo Helene)

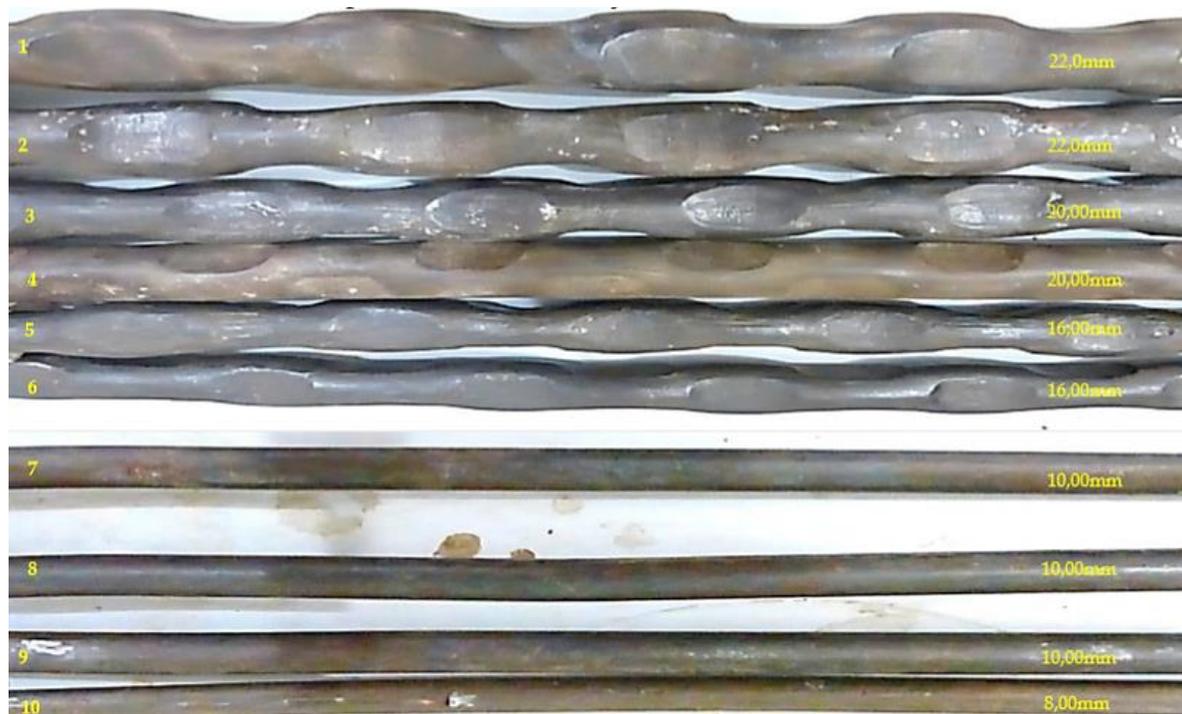
Figura 14. Classificação das amostras de aço de acordo com sua bitola (fonte: Arcelor Mittal)

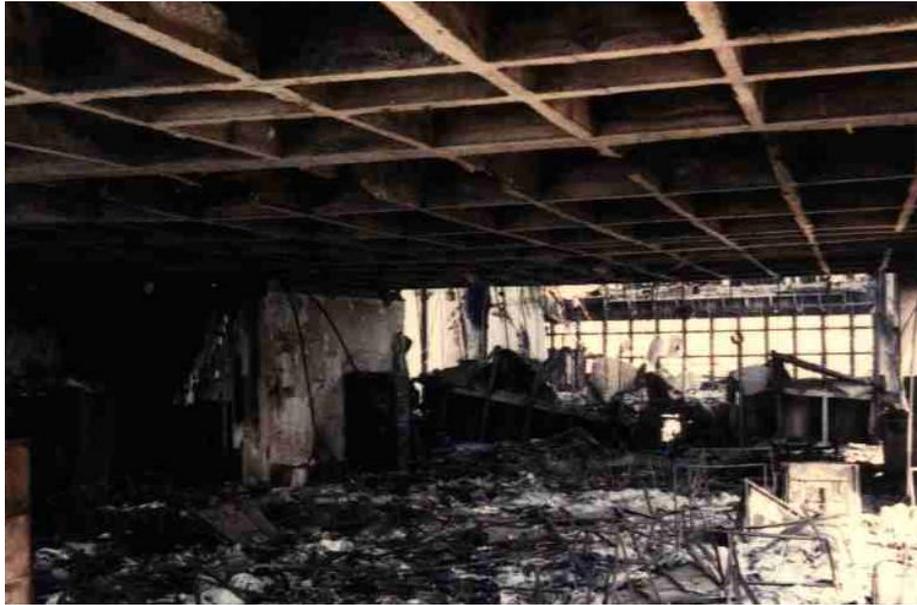
Figura 15. Vista da parte frontal da estrutura do edifício Sede II, a partir de sua parte posterior, com destaque para o vazio, deixado pelo desabamento da parte central
