# Revista **ALCONPAT**

Revista Latinoamericana de Control de Calidad, Patología y  
Recuperación de la Construcción

Volumen 10

Este artículo tiene como objetivo presentar y discutir brevemente algunos temas esenciales sobre la acción del fuego en las estructuras de concreto y los posibles efectos nocivos de las altas temperaturas en el material concreto. Se realizó una revisión de la literatura, que aborda el comportamiento del concreto (visto como un material y como un elemento estructural) cuando se expone a acciones térmicas excepcionales y severas de un escenario de incendio, lo que contribuye a desmitificar algunas creencias y dudas sobre el fenómeno de ocurrencia de *spalling* y el comportamiento de la estructura de concreto armado en situación de incendio.

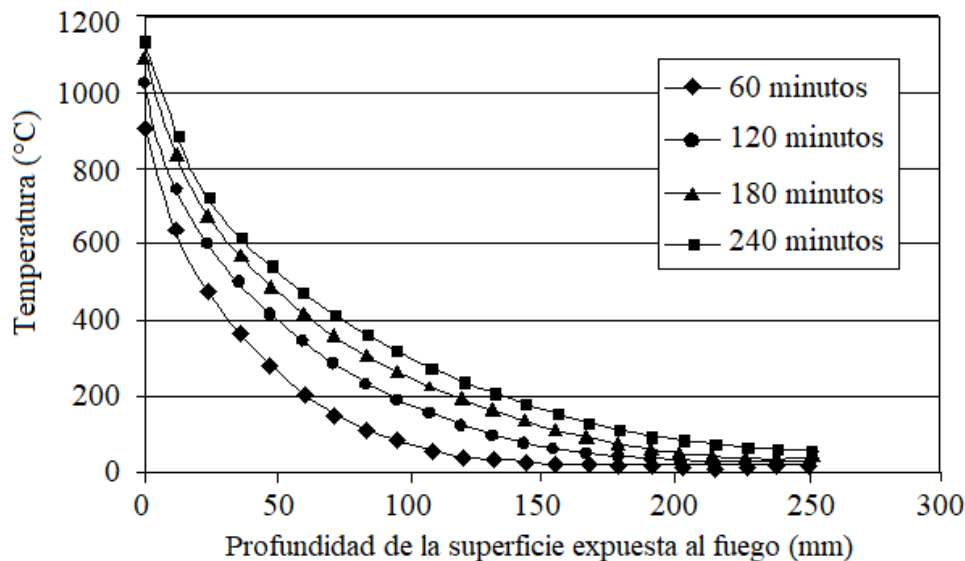
Figura 7. Distribución de temperatura en función de la distancia de superficie expuesta al fuego y el tiempo de exposición al fuego, calculado por modelo numérico (Ongah, Mendis & Sanjayan, 2002).

Otra forma de visualizar la evolución de la temperatura en el interior de un elemento de concreto, prescrita por los principales códigos internacionales, se puede ver en la Figura 7. En este caso, se presentan las curvas instantáneas de tiempos estandarizados en función de la temperatura y la profundidad de la superficie expuesta al fuego, modelo de presentación muy común adoptado por investigadores y en los códigos de varios países.

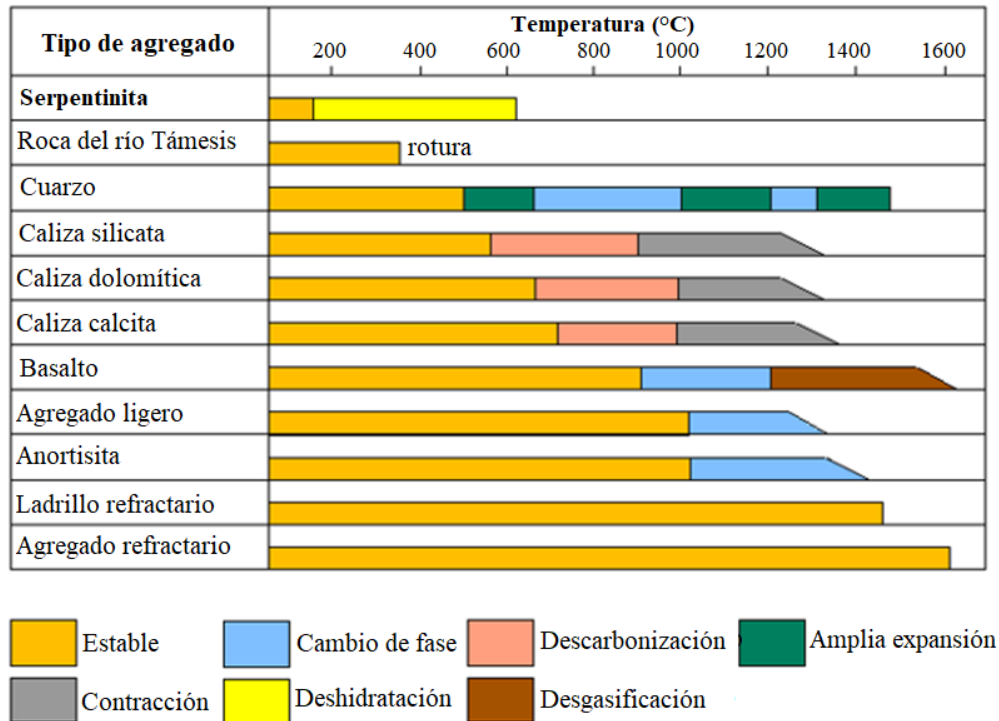
Figura 8. Comportamiento de varios agregados durante el calentamiento (*fib*, 2007).

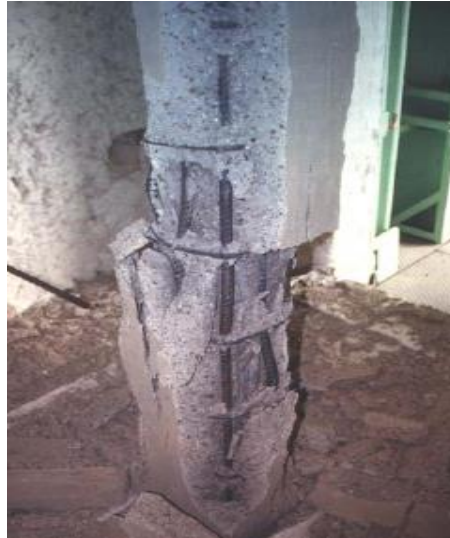
Figura 10. Ejemplo de *spalling* explosivo en pilares de concreto de alta resistencia.  $f_{ck} = 83$  MPa (Kodur et al., 2005).

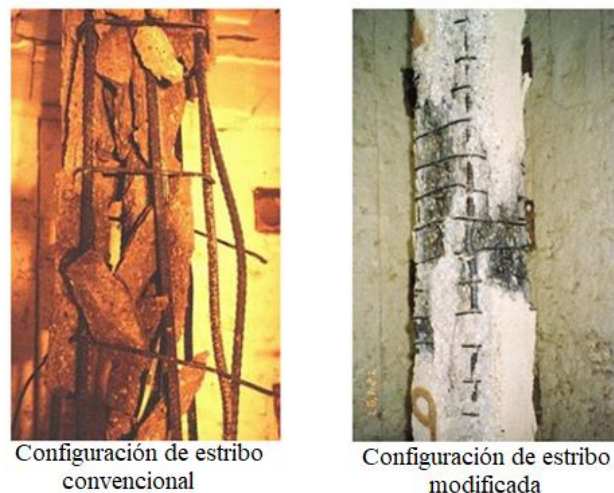
Figura 13. Resultados obtenidos después de la prueba de alta temperatura, (a) configuración convencional del refuerzo de columna de alta resistencia y (b) la configuración modificada para mejor (Kodur et al., 2005).

El resultado positivo de la propuesta de Kodur et al. (2005) es evidente al observar los dos elementos de concreto de alta resistencia de la Figura 13, después de los respectivos experimentos de verificación de resistencia al fuego realizados bajo las mismas condiciones de prueba y material. También es importante tener en cuenta que en estas muestras no hubo adición de fibras de polipropileno en la mezcla de concreto, solo la modificación en la disposición (configuración) del refuerzo (indicado en la Figura 12).

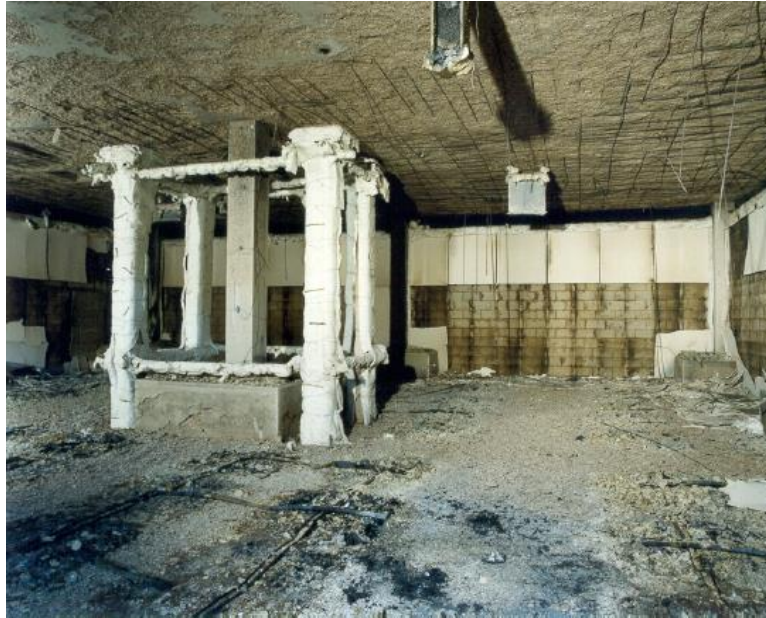
Figura 18. Detalle de la extensión y severidad del *spalling* de la losa ( $f_{ck} = 74$  MPa) después de la simulación de incendio. Resaltando, observe las condiciones de integridad del pilar de concreto de alta resistencia ( $f_{ck} = 103$  MPa) (Chana & Price, 2003).

Durante la simulación de incendio, en los primeros 10 minutos del experimento, se produjo un *spalling* de pequeña intensidad, prácticamente superficial, caracterizado por un discreto sonido de estallido. Sin embargo, después de este período y durante otros 15 minutos, la intensidad fue mucho mayor, lo que indica un probable *spalling* explosivo, que luego se encontró principalmente en las superficies de losa (techo) de los compartimentos en llamas ( $f_{ck} = 74 \text{ MPa}$ ). Después de 25 minutos, las ocurrencias de *spalling* disminuyeron significativamente. El alcance y la gravedad de la aparición del fenómeno de *spalling* después del experimento se pueden observar en la Figura 18.

Con respecto al aspecto de integridad del concreto de alta resistencia, Chana y Price (2003) observaron que las columnas ( $f_{ck} = 103$ MPa en la oportunidad de la prueba) se comportaron satisfactoriamente, con *spalling* de baja intensidad, pero insignificantes desde el punto de vista de la seguridad, y estabilidad estructural, incluso considerando los efectos de la carga, la unión, entre otros atributos normales de una estructura de concreto en estado de servicio. También agregaron que, en este caso específico, también puede haber habido una contribución positiva de la adición de fibras de polipropileno en la dosificación de concreto (en las columnas).

Los investigadores también concluyeron que la integridad estructural de las losas ( $f_{ck} = 74$ MPa) se mantuvo a pesar del *spalling* generalizado y las flechas de hasta 7,8 cm, lo que no comprometió la seguridad, como se señaló, no se colapsaron las losas y todos continuaron soportando las cargas distribuido de 325kgf/m<sup>2</sup>. En este contexto, es notable que en el caso de losas sólidas no se introdujeron fibras de polipropileno en la dosificación de concreto.

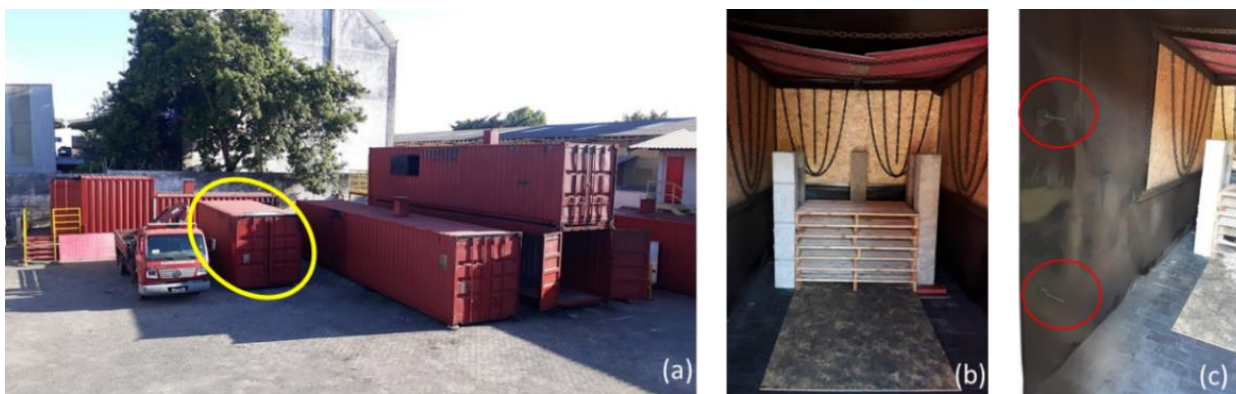
Fig. 2. Simulador elegido (a), dispositivo montado (b) y disposición del sensor (c)

Con el fin de complementar el análisis, especialmente en caso de *spalling*, se realizaron ensayos de fuego reales en los prototipos - columnas, utilizando uno de los simuladores de fuego CBMES. El módulo elegido proporciona un comportamiento de fuego extremo en los primeros minutos de fuego. La ventilación fue controlada por las puertas delanteras. La carga de fuego estipulada también era de bajo riesgo al usar madera contrachapada y pallets. La disposición de la carga de fuego y las columnas en el simulador se puede ver en la Fig. 2. El ensamblaje siguió los patrones de quema de la brigada de bomberos y tuvo como objetivo proporcionar realidad en la evolución del fuego y la uniformidad de la quema. Los sensores de termopar de tipo k se insertaron 0,8 m y 1,6 m de altura en el contenedor para medir la temperatura interna y un sensor estaba controlando la temperatura externa. Un bombero con todo el equipo de protección personal necesario comenzó esta simulación. En la Fig. 3 puede verse una secuencia de fotografías de la ejecución ensayo de ensayo.

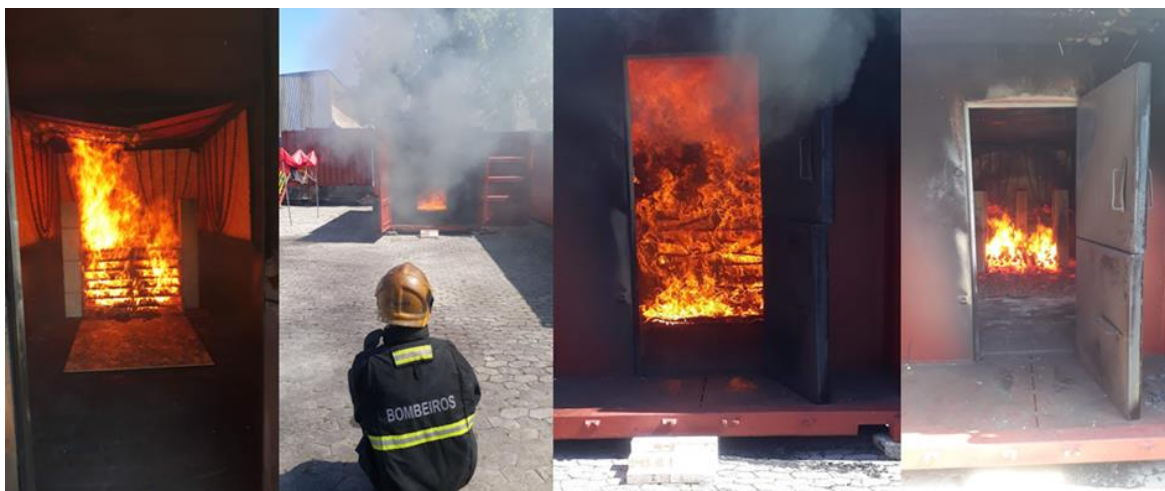
Fig. 3. Simulación de fuego real en los prototipos - columnas.

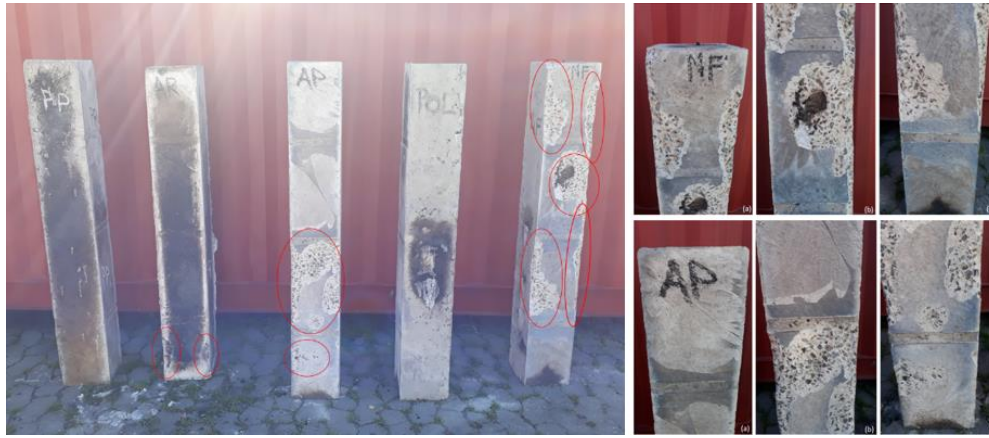
Fig. 10. Columnas después de haber sido expuestas al fuego. Observar NF y AP después del fuego, mostrando la parte superior (a), el centro (b) y la base (c).

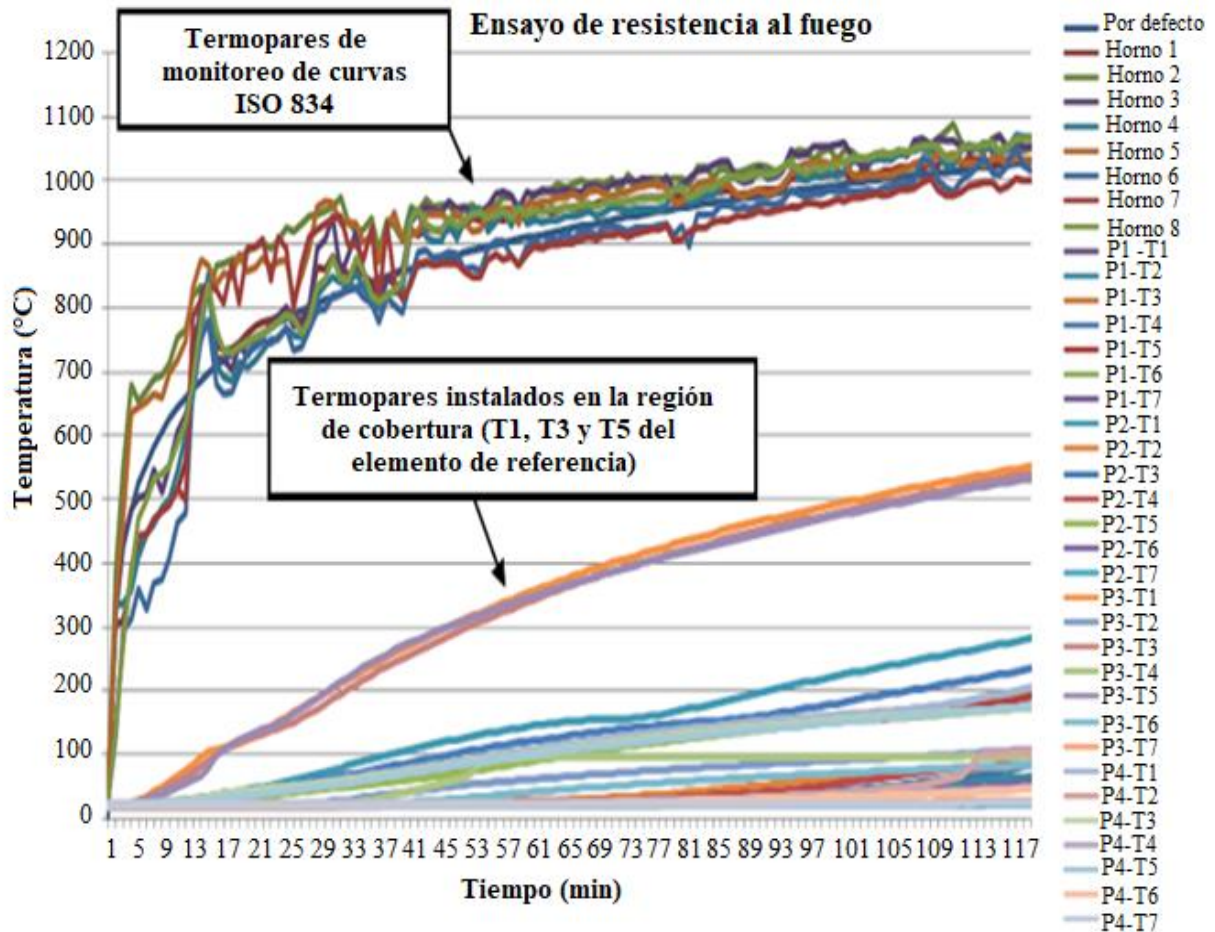
Figura 5. Temperaturas obtenidas dentro del horno y dentro de los elementos del evento 1.

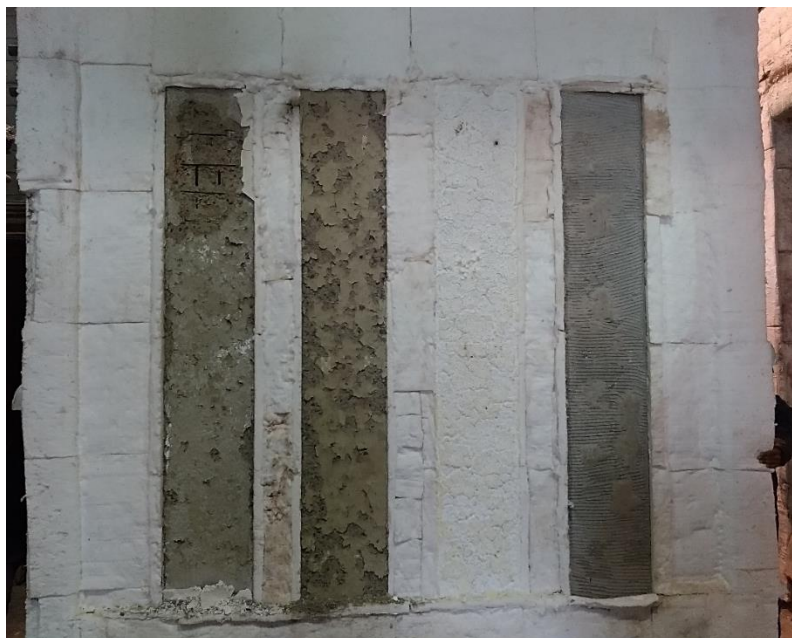
Figura 7. Detalle del estado de los elementos y revestimientos después de la apertura del horno (evento 2): revestimiento de yeso lento de mercado, elemento de referencia, revestimiento de pintura intumescente y revestimiento de mortero base cemento.

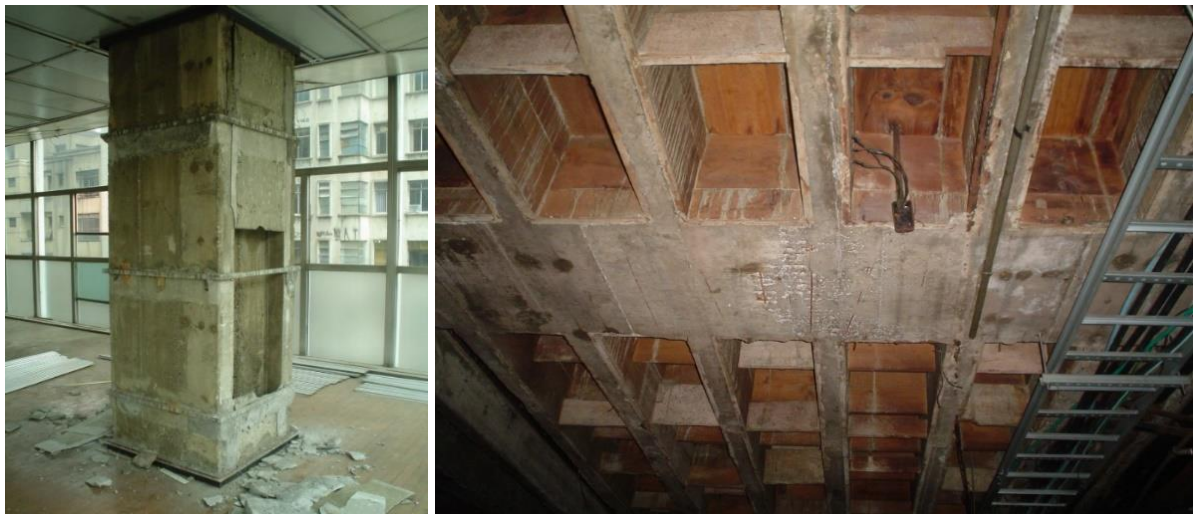
Figura 6. Columna de hormigón, donde se puede ver la "H", que en realidad es un hueco para aire acondicionado y la losa y vigas. (fuente: colección personal de Leandro Coelho)

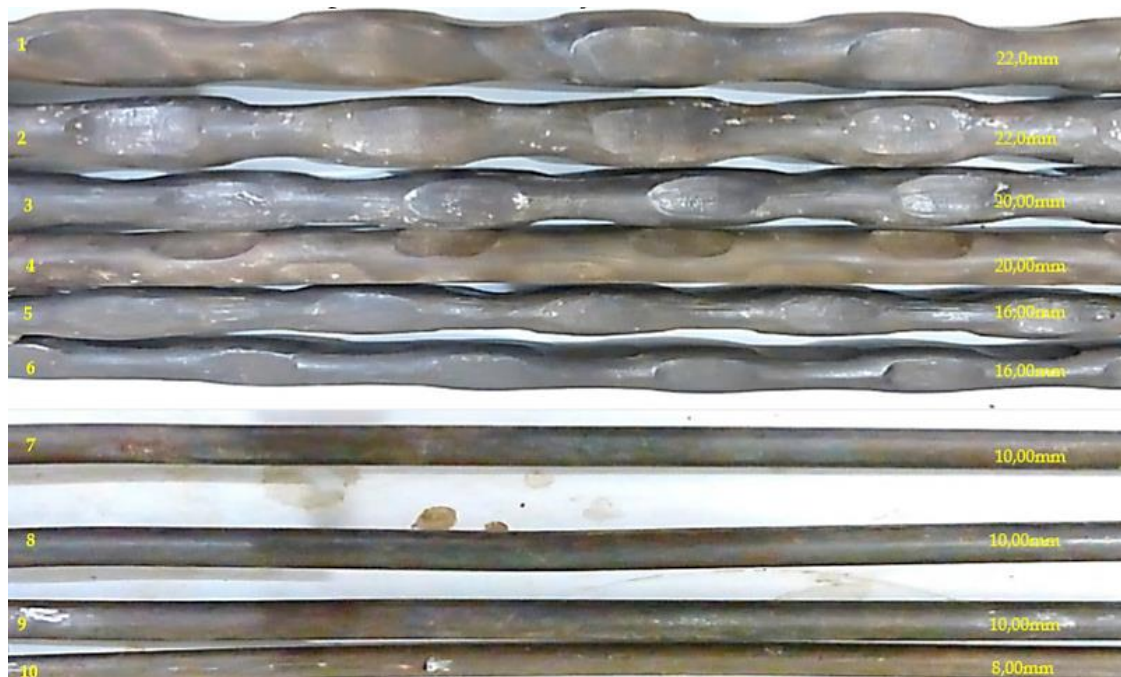
Figura 14. Clasificación de muestras de acero según su calibre (fuente: Arcelor Mittal)
