Control del hormigón de refuerzo de encepados de cimentación sobre pilotes metálicos – Estudio de caso

Control of reinforcement concrete in pile caps over steel piles – Case study

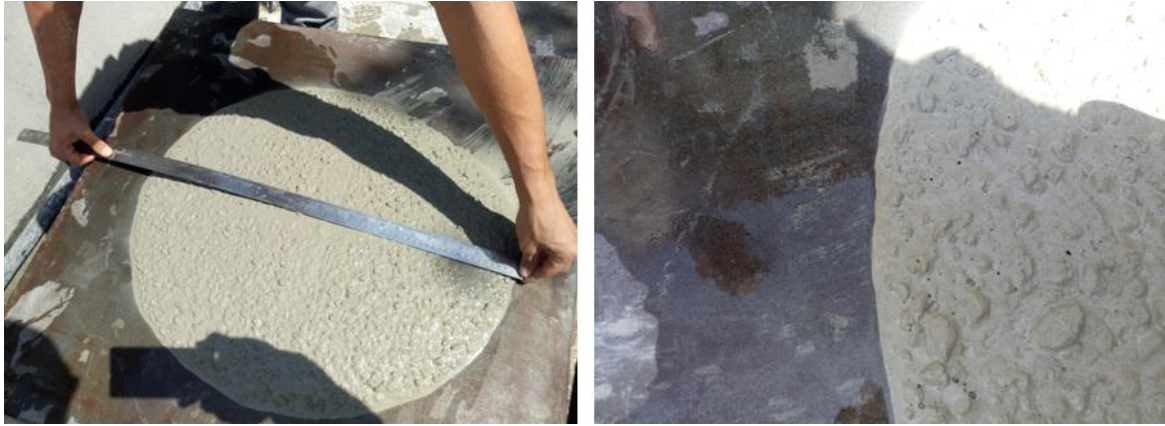
Figura 3. Detalle del ensayo de dispersión realizado en laboratorio durante el estudio de dosificación.

El aspecto visual del concreto en cuestión puede ser observado en las Figuras 3, 4 y 5, que evidencian los ensayos de dispersión, habilidad pasante anillo J y habilidad pasante caja L, realizados de acuerdo con las normas ABNT NBR 15823-2:2017, ABNT NBR 15823-3:2017 y ABNT NBR 15823-4:2017, respectivamente. Además, en la Figura 3, también es posible observar el índice de estabilidad visual (IEV) del concreto que fué desarrollado especialmente para el refuerzo estructural de los encepados de cimentación de este desarrollo.

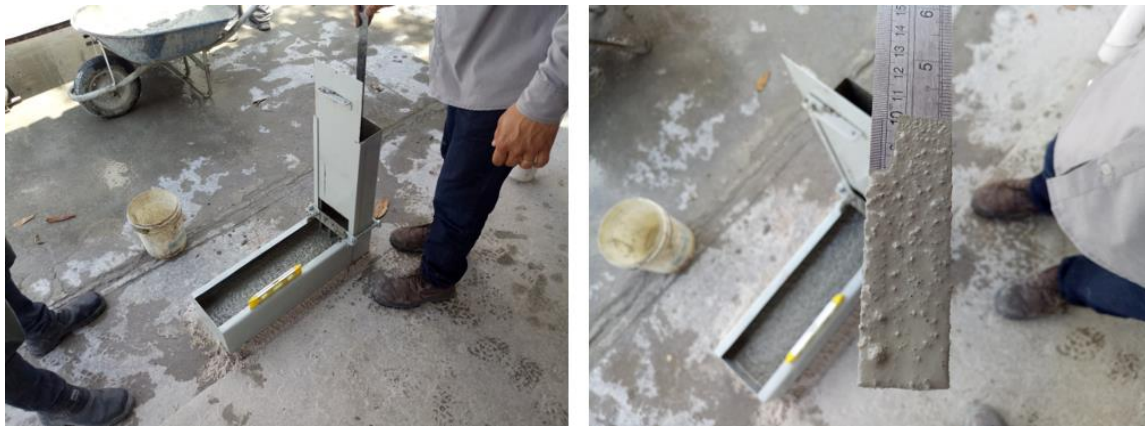
Figura 4. Detalle del ensayo de habilidad pasante a través de la caja L, realizado en el laboratorio durante el estudio de dosificación.

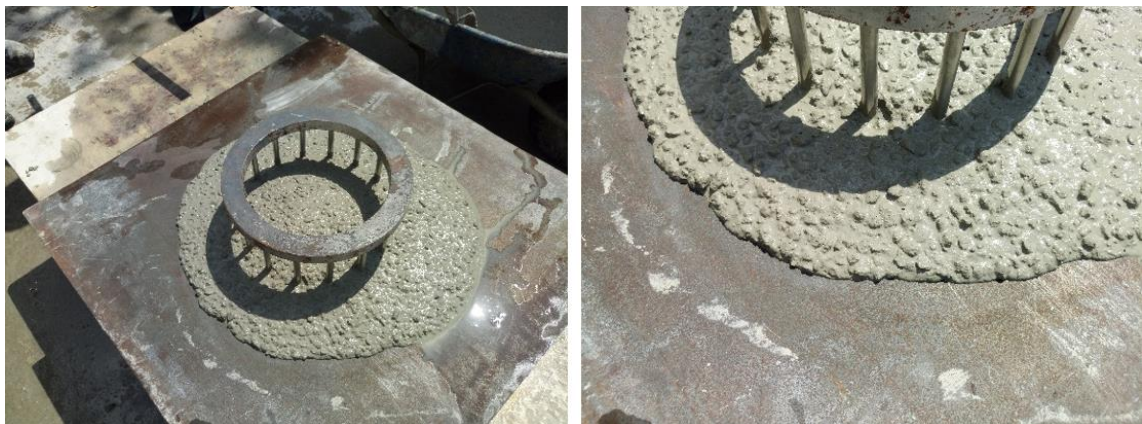
Figura 5. Detalle del ensayo de habilidad pasante a través del anillo J, realizado en laboratorio durante el estudio de dosificación.

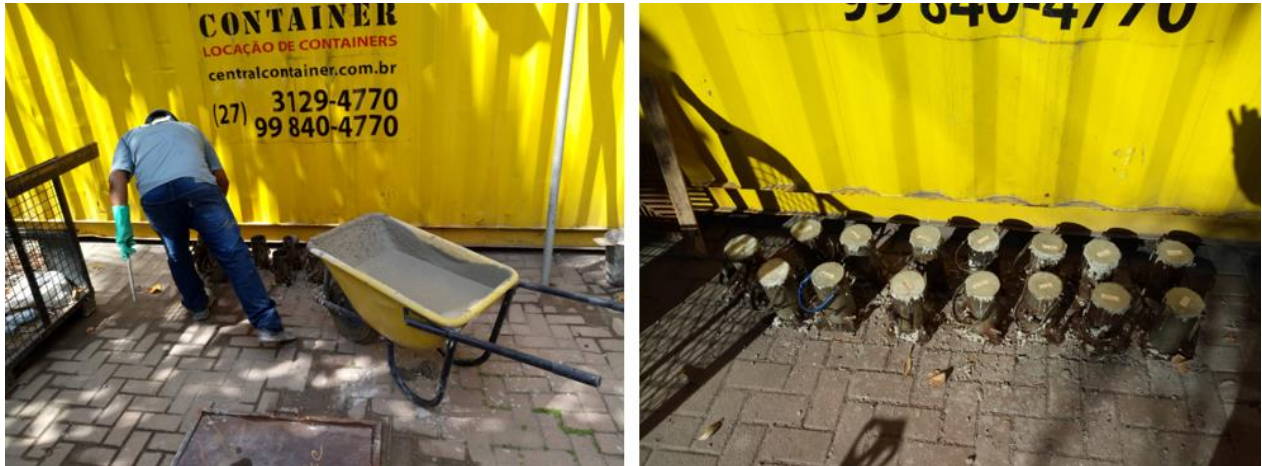
Figura 6. Detalle de los moldes de probetas cilíndricas en el vaciado del prototipo para ensayos de resistencia a la compresión y módulo de elasticidad.

En la oportunidad del evento de vaciado del prototipo también fueron vaciados probetas cilíndricas para ensayos de resistencia a la compresión a los 3, 7, 14, 28 y 45 días de edad y módulo de elasticidad a los 28 días, según lo evidenciado en la Figura 6.

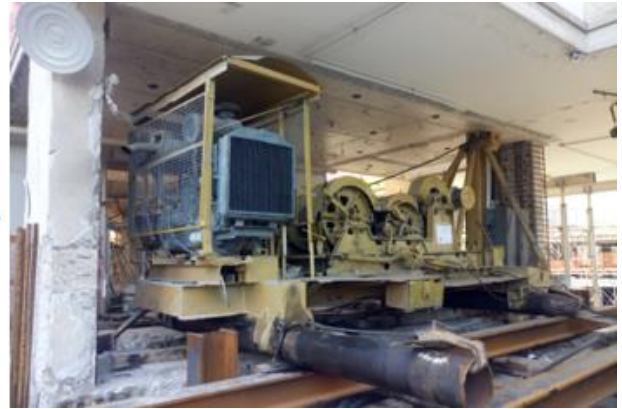
Figura 7. Detalle del martinete adaptado posicionado entre losas para realizar los servicios de hincado de pilotes de refuerzo estructural.

Los trabajos iniciaron con la colocación de pilotes metálicos en regiones localizadas en el entorno de los encepados de cimentación que serán reforzados, como se presenta en la perspectiva de la Figura 2. Esos pilotes tienen una profundidad que varía de 20 a 22 m y fueron clavadas por perforador de pilotes, adaptados, ubicados entre las losas, como se muestra en la Figura 7.

- ✓ apuntalar previamente la losa del pavimento de planta baja, donde los equipos de conducción quedaran apoyados;
- ✓ adaptar todos los equipos de hincado, en virtud de la altura de la torre del perforador de pilote ser mayor que la distancia entre losas (pie derecho);
- ✓ ejecutar demoliciones localizadas y agujeros en la losa de la planta baja para permitir la conducción de pilotes de metal;
- ✓ segmentar previamente los pilotes metálicos (de largo variable de 2 a 4 m) para permitir el posicionamiento por sondeo de los perfiles en el local de conducción;
- ✓ utilizar un suplemento (sobre el casco de protección de la cabeza del pilote) de forma de auxiliar el hincado de los perfiles.

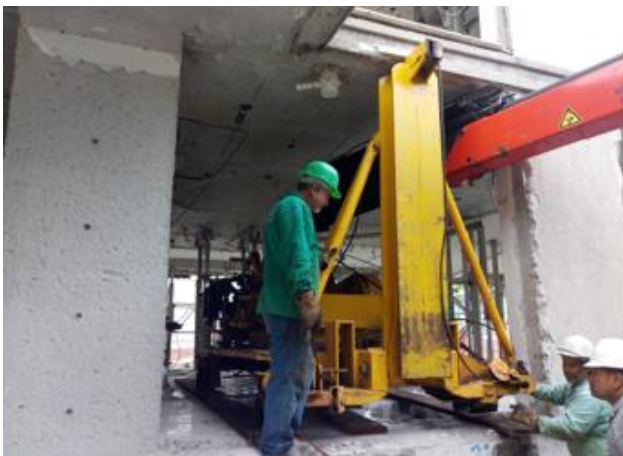
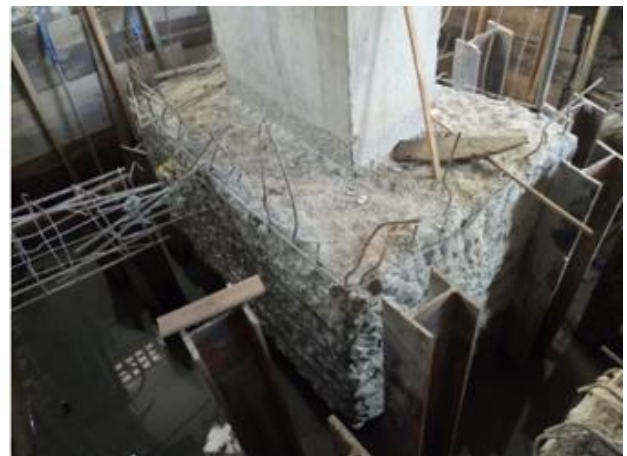
Figura 8. Detalle de la ejecución de los trabajos de conducción (a la izquierda) y de los pilotes metálicos clavados en el entorno del bloque de cimentación a ser reforzado (a la derecha).

De esa forma los segmentos metálicos de los pilotes son hincados e inmediatamente soldados a los segmentos posteriores, en la medida del avance de los trabajos. La Figura 8 ilustra la ejecución de los trabajos y los pilotes hincados en el perímetro de uno de los encepados de cimentación. En este último caso, para mejorar la visualización, el registro de la imagen hecha posteriormente a la excavación del entorno del bloque.

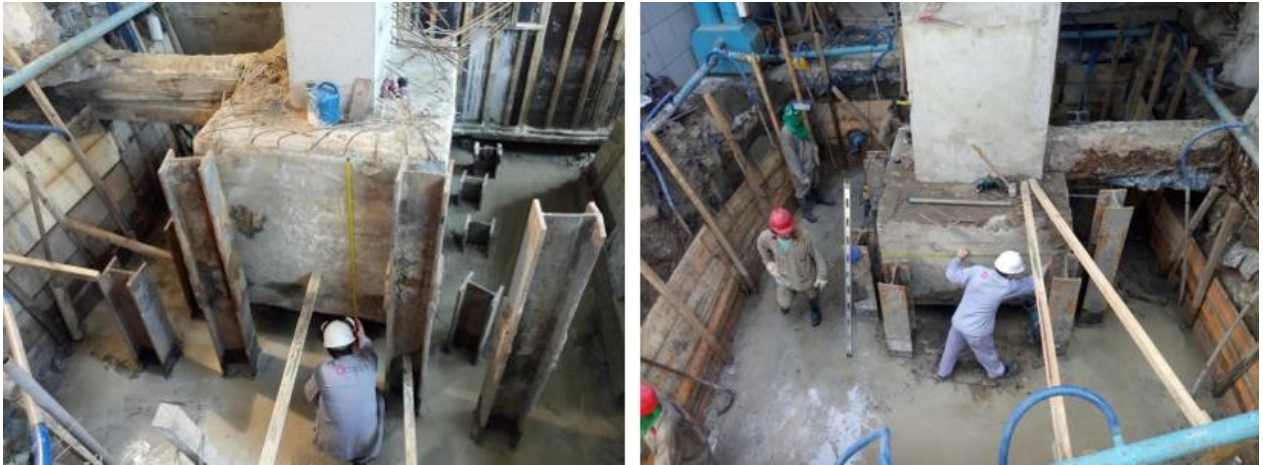
Figura 9. Detalle de la medición de las dimensiones de los encepados existentes y de los pilotes metálicos, después de la excavación y ejecución del concreto.

Posteriormente fue ejecutado el lastre de concreto con 5 cm de espesor, medidas las dimensiones de los encepados existentes y verificadas, por medio de la topografía, posibles excentricidades de los pilotes existentes (en carga), como lo evidenciado en la Figura 9.

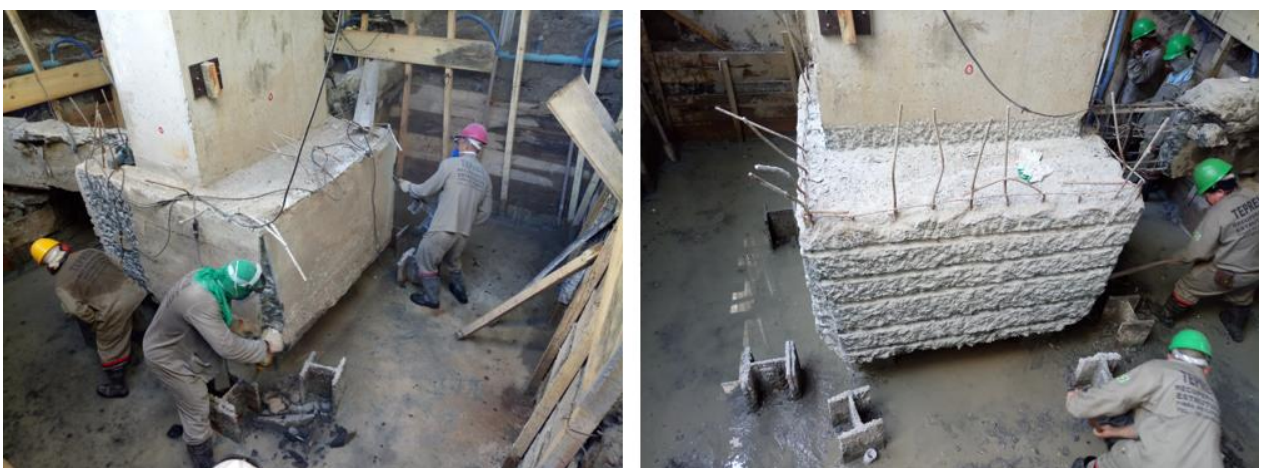
Figura 10. Detalle de la ejecución de los chaflanes y surcos en las aristas y superficies laterales de los encepados de fundación.

Concluida esa etapa, se iniciaron los trabajos de corte de los pilotes, cuyo tope debería quedar 35 cm por encima de la cota inferior del bloque de refuerzo, y la preparación de las superficies laterales de los encepados de cimentación, conforme se presenta en la Figura 10. En esta etapa, se realizaron chaflanes y ranuras en los bordes y superficies laterales de los bloques, más allá del reconocimiento de todas las caras, excepto la inferior, según requerimientos de diseño estructural.

La ejecución de los chaflanes y surcos en las laterales de los encepados existentes eran imprescindibles y muy importantes, una vez que buscaban garantizar la calidad de la junta de

vaciado en la interface concreto viejo/concreto nuevo (a ser lanzado) y de colaborar en la transmisión de los esfuerzos. La ejecución de los chaflanes en las aristas laterales proporcionó una geometría tipo cono que dispuso la verificación de la adherencia entre el bloque existente y el refuerzo estructural.

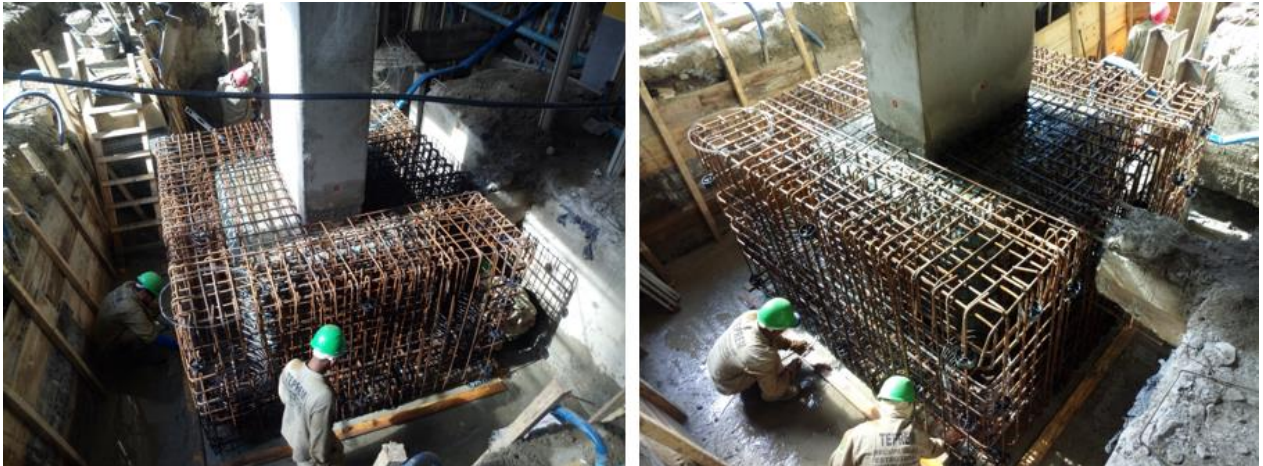
Figura 13. Detalle de la ejecución de los trabajos de armado de refuerzo del bloque de fundación.

Después de la preparación de la superficie, iniciaron los trabajos de armado del refuerzo estructural ejecutado por una empresa especializada y mano de obra certificada, mediante acompañamiento y verificación minuciosa de los trabajos, en lo que se refiere a la ubicación, mediciones, cantidad de

barras y demás etapas que involucran el control de calidad, inclusive el uso de separadores tipo multi apoyo en las laterales y en el fondo del bloque, de forma de garantizar el recubrimiento especificado en proyecto (40 mm).

Se registró que las barras de acero utilizadas en el refuerzo estructural de los encepados (mediciones 25 mm, 20 mm, 16 mm y 12,5 mm) fueron entregadas en obra cortadas/dobladas y debidamente identificadas. La Figura 13 presenta la ejecución de los trabajos de armado de refuerzo de los encepados.

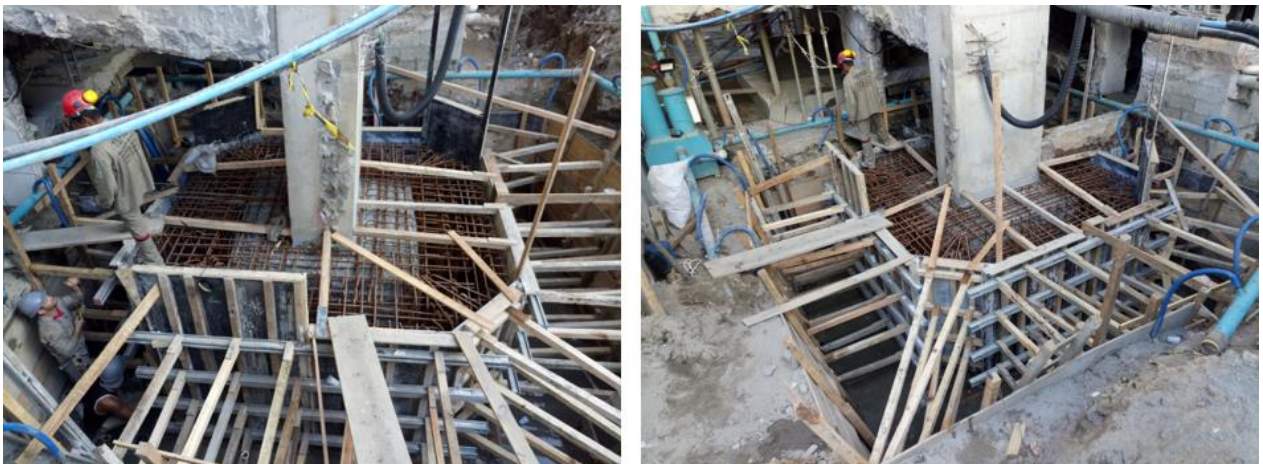
Figura 14. Detalle de las formas del refuerzo estructural de los encepados de fundación.

Después de revisar el armado y liberado por parte del equipo de ingeniería, empezó el montaje de las formaletas de madera y de apoyo, como se presenta en la Figura 14. Todos esos trabajos también eran supervisados en cuanto al nivel, plomada, dimensiones, cierre y estanqueidad.

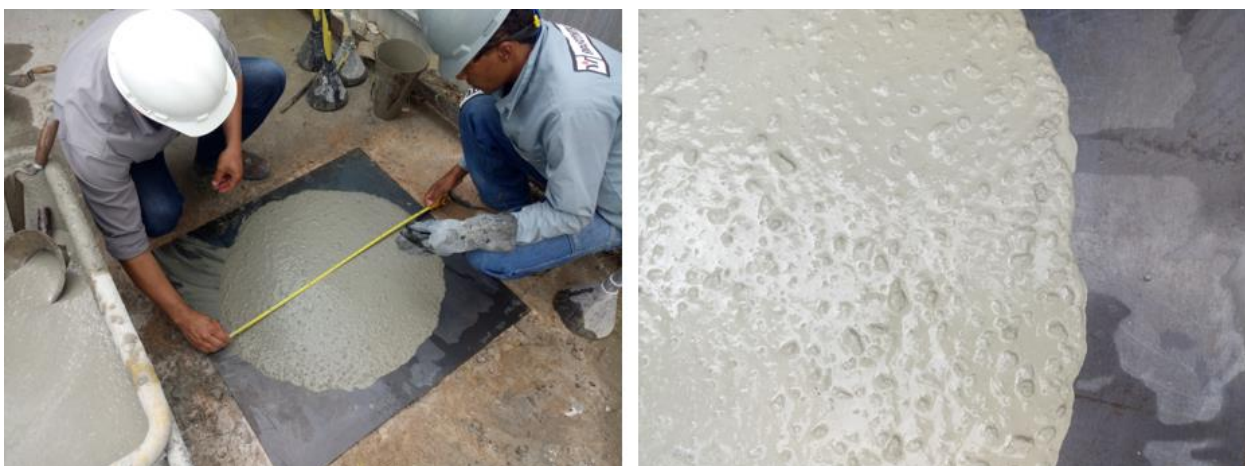
Figura 15. Aspecto visual del concreto auto compactante utilizado en el refuerzo de los encepados estructurales.

Finalizando los trabajos de refuerzo estructural, fue realizado el vaciado del refuerzo del elemento estructural por medio del uso de concreto autocompactante, bombeado, según la dosificación detallada en el ítem 2 “*Datos básicos del proyecto de refuerzo y el rastro del concreto*” de este artículo. La Figura 15 evidencia el aspecto visual del concreto observado en campo.

En esta etapa era imprescindible que el concreto fuese proyectado a baja velocidad para evitar la acumulación de aire en la superficie inferior del bloque evitando, de esa manera, posibles fallas de vaciado ocultas. Para evitar las no conformidades de esa naturaleza, el concreto de la porción inferior del bloque era proyectado lentamente, en apenas uno de los lados del bloque, y vibrado moderadamente con vibradores de inmersión con aguja de diámetro igual a 40 mm.

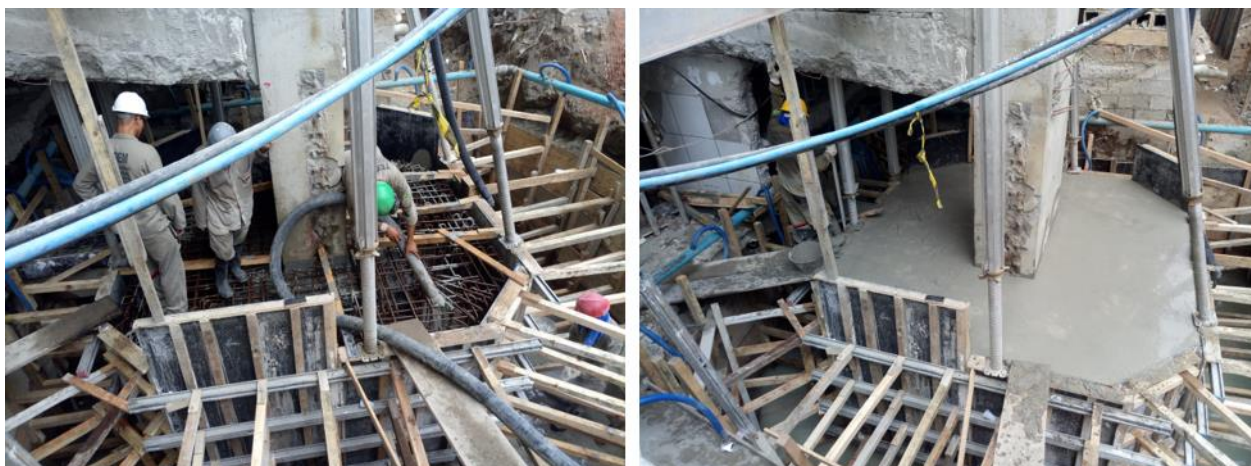
Figura 16. Detalle del vaciado del refuerzo del bloque de fundación, realizado con concreto autocompactante.

Es importante registrar que la superficie tratada del bloque existente, en la región de la interface del concreto viejo y nuevo, fue previamente limpiada con agua a presión, de manera de remover todo el polvo, material pulverulento o cualquier otro tipo de contaminante. El concreto autocompactante fue proyectado sobre la superficie limpia en la condición saturada seca.

La Figura 16 evidencia el evento de vaciado del refuerzo de uno de los bloques de cimentación, realizado con concreto autocompactante, respetando las premisas mencionadas en el párrafo anterior.

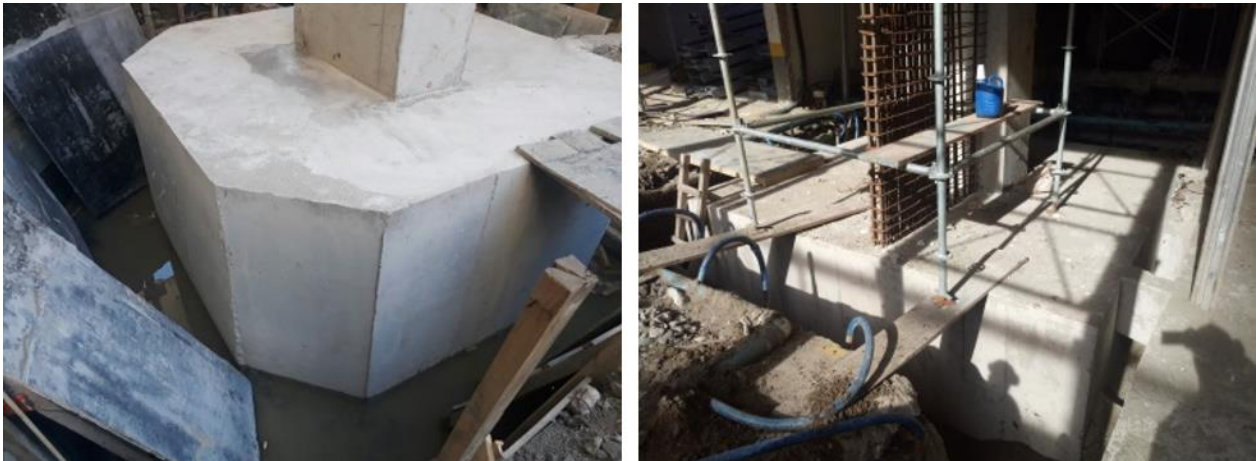
Figura 17. Detalle del aspecto visual y del acabado superficial del concreto de los encepados de cimentación reforzados.

Después del vaciado y realización de las inspecciones visuales en todos los refuerzos de los encepados de cimentación, se constató que estos no presentaron fisuras consecuencia del fenómeno de retracción o cualquier otro tipo de falla de vaciado relevante que pudiera comprometer su integridad, su durabilidad y la vida útil de la estructura.

La Figura 17 presenta el aspecto visual y el acabado superficial del concreto en estado endurecido aplicado en el refuerzo de los encepados de cimentación.
