## Avances en la instrumentación de estructuras con fibra óptica. El presente de una instrumentación con futuro

DOI: <https://doi.org/10.21041/ra.v11i1.485>

## **Advances in the implementation of optical fiber on structures. The present of an implementation with a future**

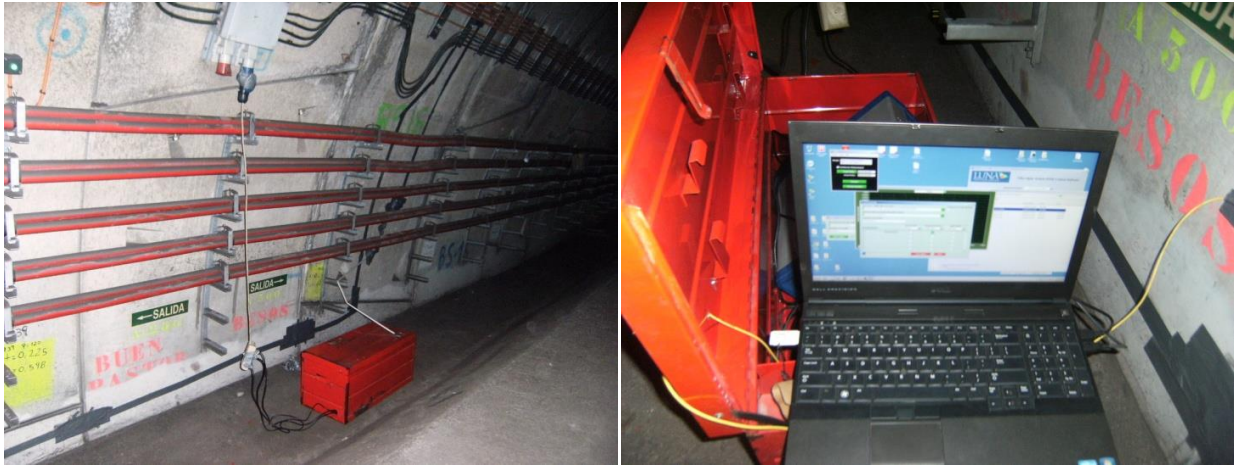
Figura 8. Carrete de fibra óptica restante sujeto a la estructura y ODiSI (Optical Distributed Sensor Interrogator, de LUNA Technologies, Model A50) en funcionamiento.

La longitud real de monitorización del túnel se ajusta a la longitud real de una sección transversal y un tramo longitudinal, siendo ésta una distancia de 50.00m de longitud. Es decir, la fibra óptica FOD1 (Fibra Óptica Distribuida) se encuentra adherida 40m y los últimos 10m se mantuvieron en el carrete que contiene la fibra óptica (sin adherir), el cual se fijó a la estructura con cinta americana. Este detalle se observa en las Figura 8, Figura 9 y Figura 10, junto con el sistema instalado dentro de la sección transversal del túnel.

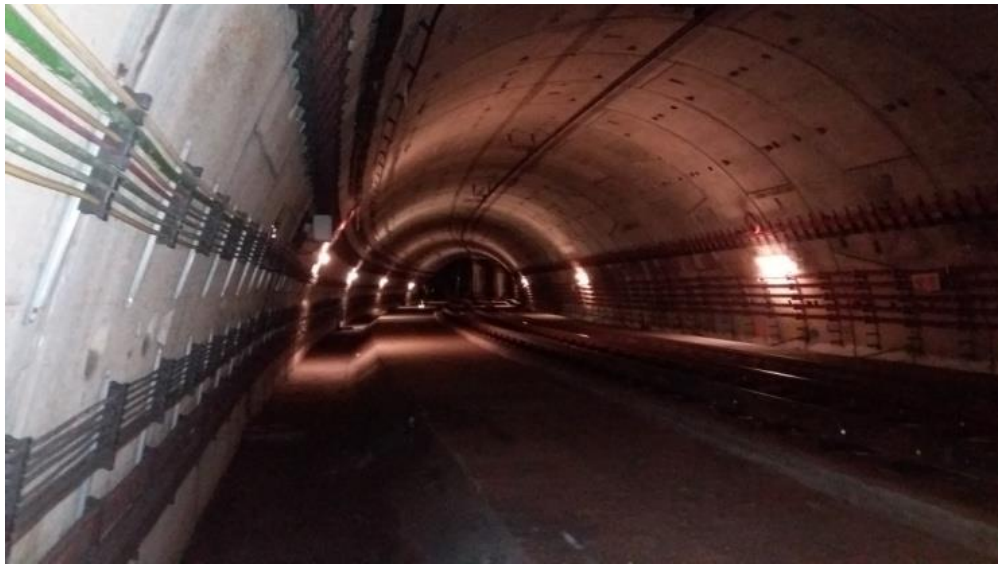
Figura 9. Vista general del túnel en la sección instrumentada.

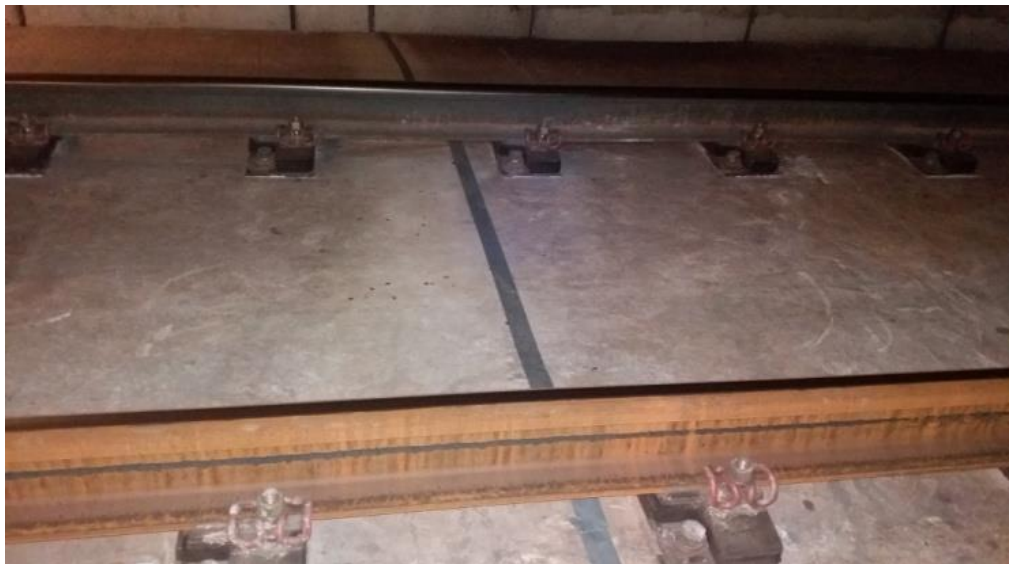
Figura 10. Fibra óptica protegida bajo las vías del tren.
