ALCONPAT Internacional

Revista ALCONPAT

Importância da corrosão subpelicular por descontinuidade da película de pintura em estruturas de aço

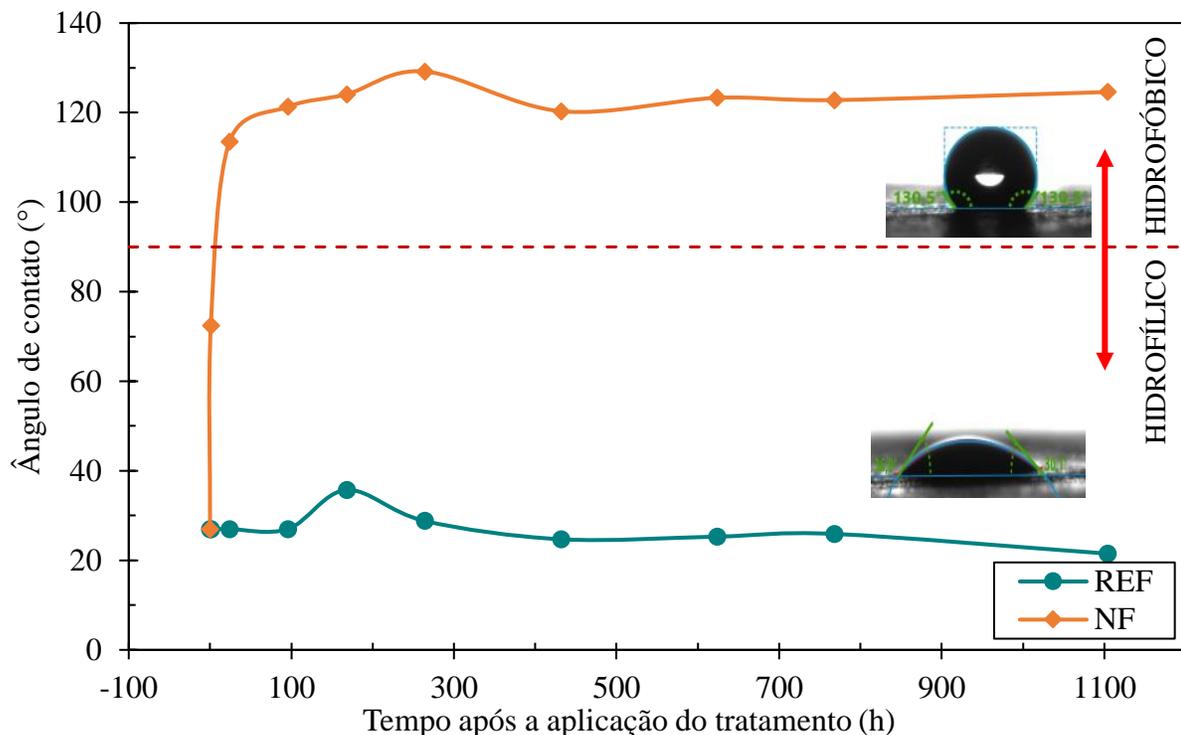
Na Figura 3 são apresentados os resultados dos corpos de prova REF e NF, nos quais o ângulo de contato foi monitorado para conhecer o comportamento do desenvolvimento da hidrofobicidade na superfície do concreto. As medições foram feitas em corpos de prova sem envelhecimento prévio por mais de 1000 h após a aplicação do tratamento. Pode-se observar que a amostra REF teve um comportamento praticamente constante, com ângulo de contato médio de $26,9^\circ$. Por outro lado, as amostras com tratamento NF tiveram um comportamento uniforme a partir de 96 h após a aplicação, atingindo um ângulo máximo de $123,7^\circ$. De acordo com esses resultados, após 24 h a superfície mudou de hidrofílica para hidrofóbica; e por volta de 96 h, o NF tem uma CA estável no concreto.

Figura 3. Comportamento do ângulo de contato em amostras com tratamentos NF horas após a aplicação.

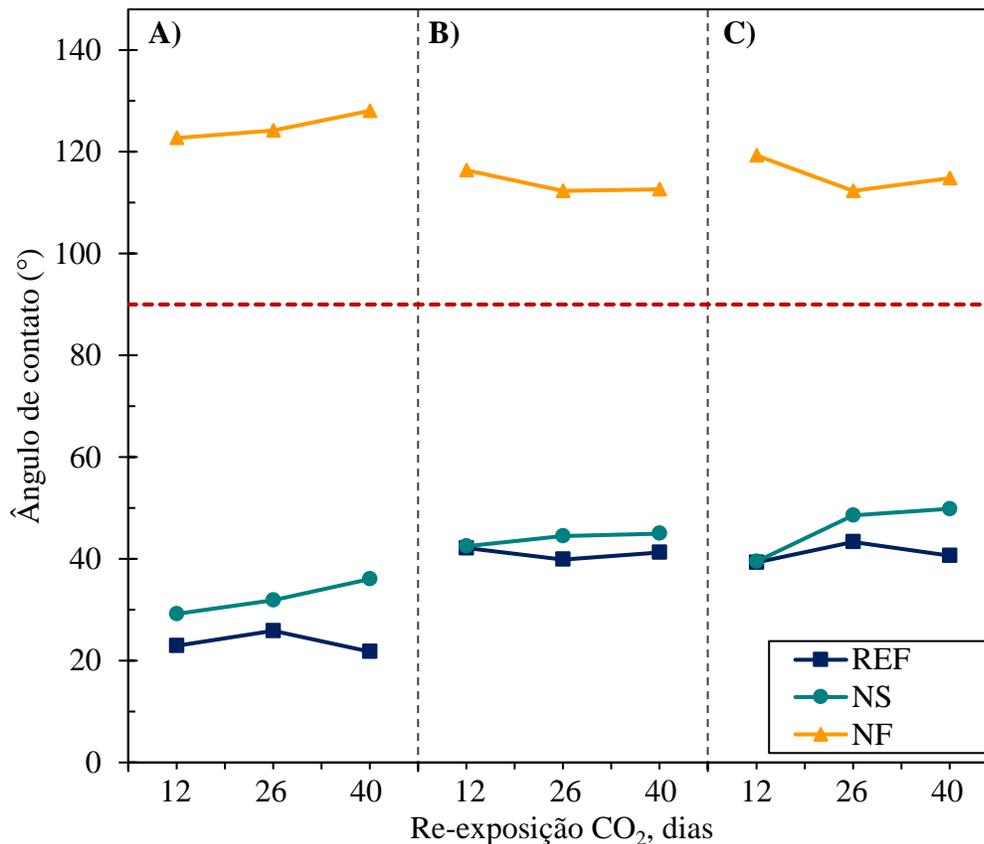
Nas Figuras 4.B e 4.C, são apresentados os resultados obtidos em corpos de prova com envelhecimento de 5 mm e carbonatação de 10 mm. Em ambos os casos, pode-se verificar que a CA permaneceu na faixa entre 115 e 120°, mas sem mostrar uma tendência nítida. Com base no exposto, pode-se concluir que o envelhecimento causado pela exposição a um ambiente de CO₂ não afeta o comportamento do ângulo de contato e, portanto, o desenvolvimento da hidrofobicidade.

Figura 4. Variação do ângulo de contato dos corpos de prova com um envelhecimento inicial de A) 0 mm, B) 5 mm e C) 10 mm de carbonatação, após a reexposição à carbonatação

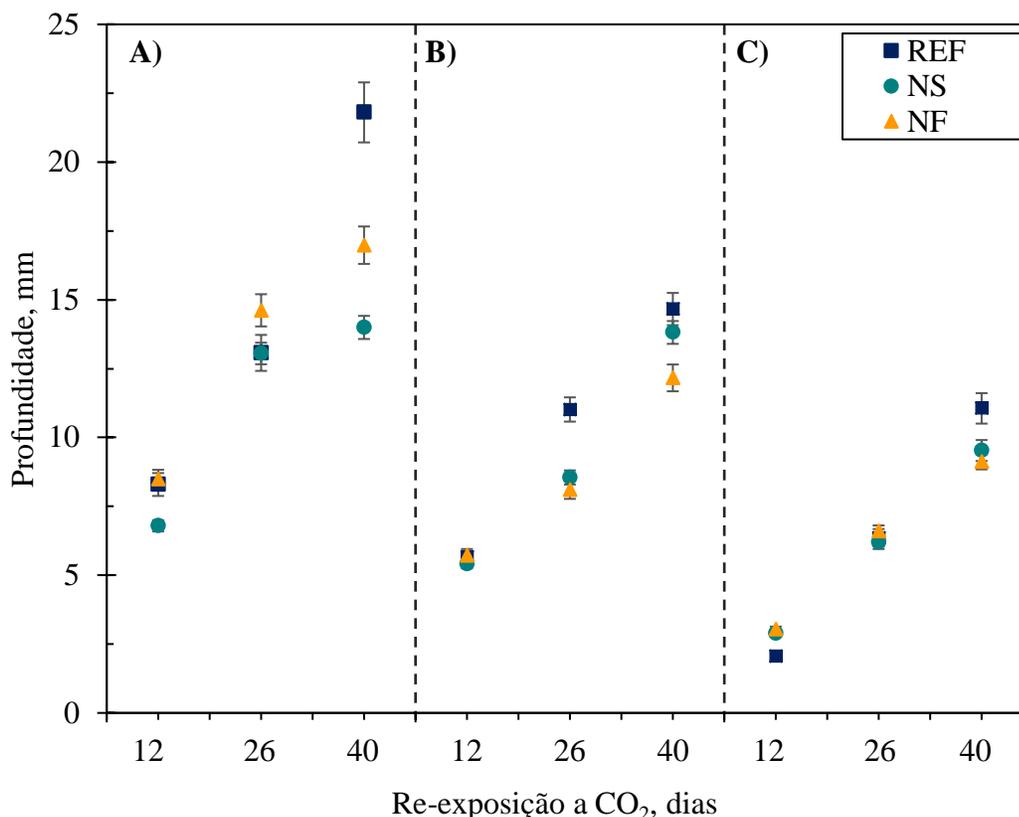
Especificamente, na Figura 5.A, no final do período de ensaio, uma diminuição de 36% na profundidade de carbonatação é observada nas amostras tratadas com NS, em comparação com as amostras REF. Já o tratamento com NF obteve redução de 22%. Isso é atribuído à formação de compostos hidratados como resultado da reação das nanopartículas com $\text{Ca}(\text{OH})_2$, obtendo-se uma quantidade maior de géis que leva à redução da permeabilidade. Esses resultados estão de acordo com a literatura, onde o uso de SN gera um efeito de barreira que melhora a resistência dos agentes agressores [4] [6]. O tratamento com NF produz um efeito hidrofóbico na superfície do concreto, o que lhe confere a capacidade de ceder a passagem de gases como o CO_2 interior, mas impedindo a entrada de água através da repulsão de moléculas de OH, por exemplo, que são necessário para gerar as reações do processo de carbonatação.

Figura 5. Profundidade de carbonatação em amostras com A) 0 mm B) 5 mm e C) carbonatação de 10 mm antes da aplicação do tratamento.

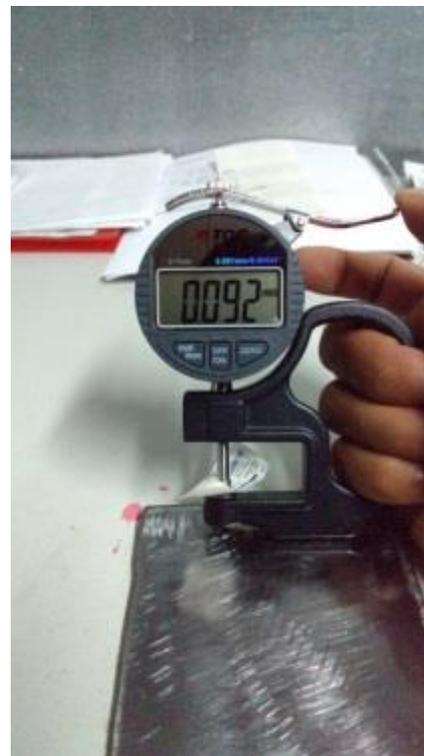
Figura 2. Rugosímetro em chapa padrão St3 (Ribeiro Filho, 2018)

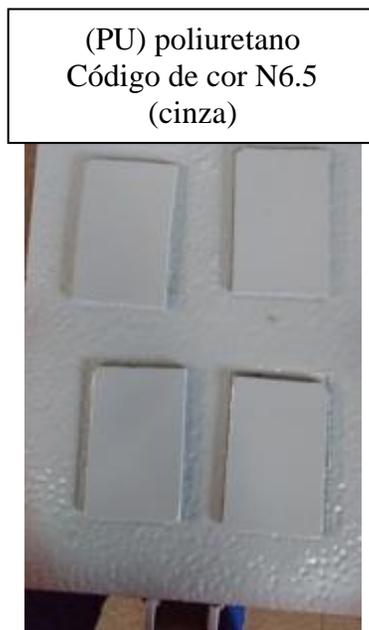
Figura 3. Pintura de Acabamento (Ribeiro Filho, 2018)

- Grupos 1, 3 e 6 com tratamento de superfície St3;
- Grupos 2, 4 e 5 com tratamento de superfície Sa2½;
- Grupos 1, 2 e 6 com baixa EPS;
- Grupos 3 e 4 com esquema de pintura completo – EPS mínimo de 445µm (3x135+40)µm e máximo de 600µm (3x180+60)µm.

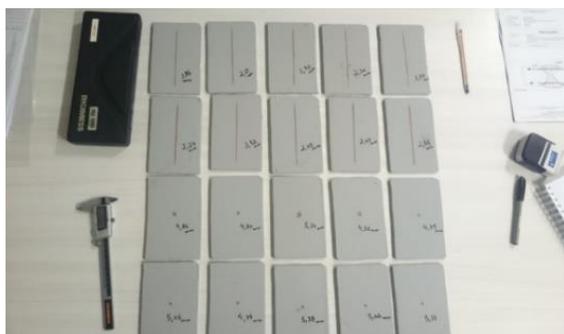
Figura 5. CPs com danos experimentais à película (Ribeiro Filho, 2018)

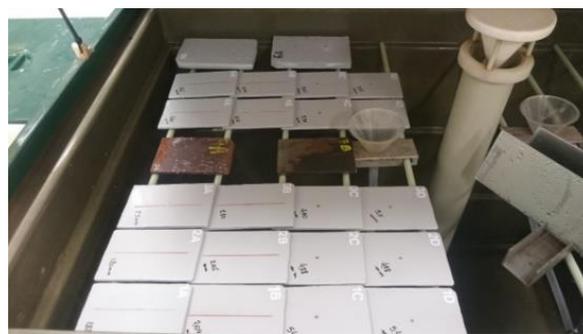
Todos os CPs foram submetidos à câmara de *salt spray* (Figura 6) com névoa salina de 5% de concentração de cloreto de sódio (NaCl), com pulverização uniforme da névoa e temperatura controlada, sempre mantida, de acordo com as normas ISO 9227 (ISO, 2012), NBR-8094 (ABNT, 1983) e B117-16 (ASTM, 2001), no intervalo $(35\pm 2)^\circ\text{C}$, onde permaneceram por 1550h.

Figura 6. CPs na câmara salina antes da exposição à névoa (Ribeiro Filho, 2018)

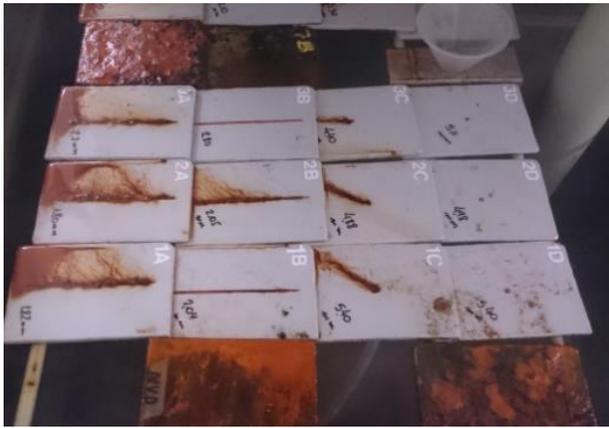
Figura 7. CPs com 1550h de exposição (Ribeiro Filho, 2018)

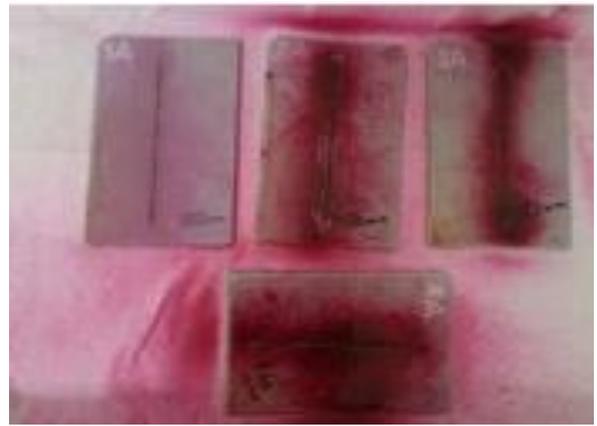
Figura 8. Ensaio de LP aguardando tempo de revelação (Ribeiro Filho, 2018)

Após a retirada da câmara salina (Figura 7) os CPs foram lavados com água corrente limpa em temperatura ambiente $<40^\circ\text{C}$, para a remoção de depósito de sais, e imediatamente realizada sua secagem. Na sequência, foram submetidos a ensaio de líquido penetrante (LP), conforme a norma NBR 9583 (ABNT, 1997), com o qual foram detectados pontos de maior incidência de corrosão (Figuras 8 e 9).

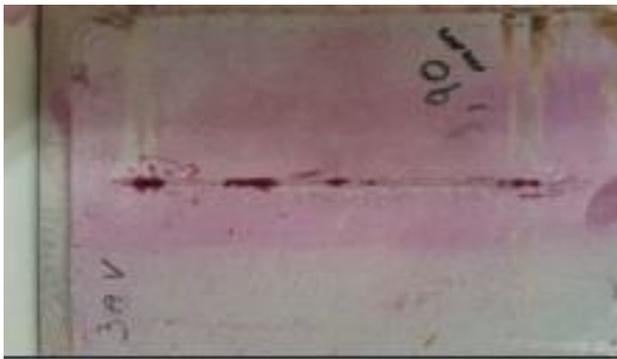
Figura 9. CP aguardando revelação (Ribeiro Filho, 2018)

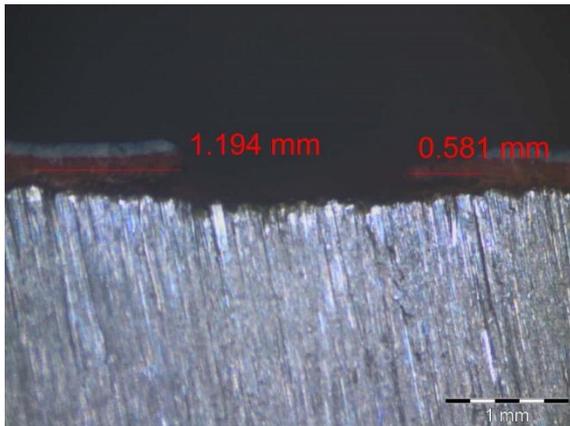
Figura 11. Medição de corrosão sob película do CP 2A (Ribeiro Filho, 2018)

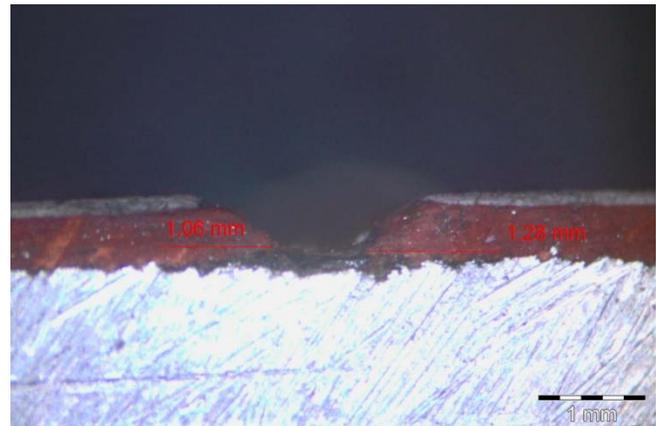
Figura 12. Medição de corrosão sob película do CP 4A (Ribeiro Filho 2018)

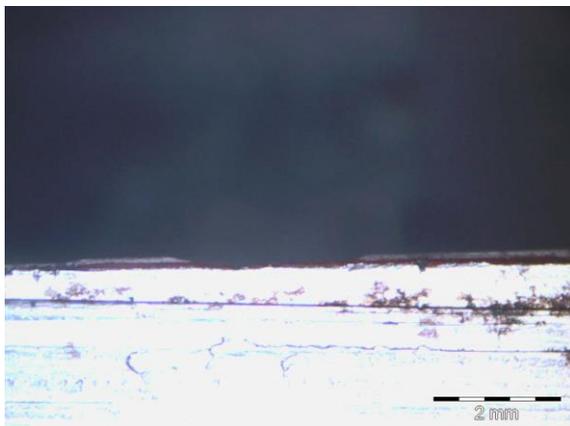
Figura 13. Medição de corrosão sob película do CP 1B (Ribeiro Filho, 2018)

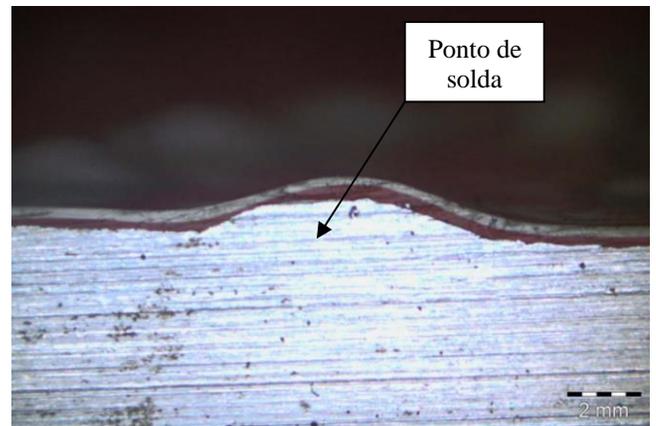
Na Figura 14 pode-se observar a imagem do CP 6A, no qual a pintura sobre um ponto de solda apresentou uma variação expressiva na espessura da película. Mas, devido à sua integridade, foi preservada a proteção anticorrosiva do sistema, mesmo com espessura de 283 μ m na película.

Figura 14. Seção transversal CP 6A (Ribeiro Filho, 2018)

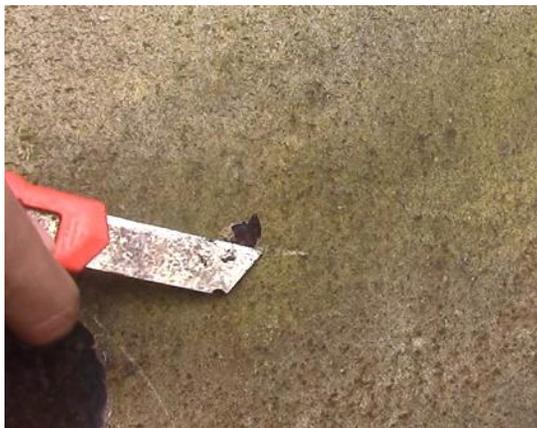
Para confronto dos resultados obtidos em laboratório com a situação real da plataforma, foi identificada, durante a visita de campo, uma superfície com pintura íntegra, exceto por um único dano mecânico isolado em toda a película. Ao remover-se radialmente a película de pintura a partir desse ponto central, os limites da corrosão encontrados mostraram configuração circunferencial, denotando corrosão igual em todos os sentidos, o que pode ser verificado pela existência de aço jateado sem corrosão apresentando padrão Sa2½ a partir dos limites da borda da corrosão, que atingiu um raio de 21mm (Figuras 15 e 16).

Figura 15. Dano mecânico em pintura de campo (Ribeiro Filho, 2018)

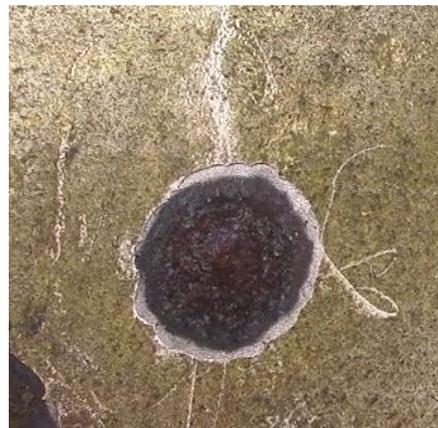
Figura 16. Zona limítrofe da área corroída sem corrosão (Ribeiro Filho, 2018)

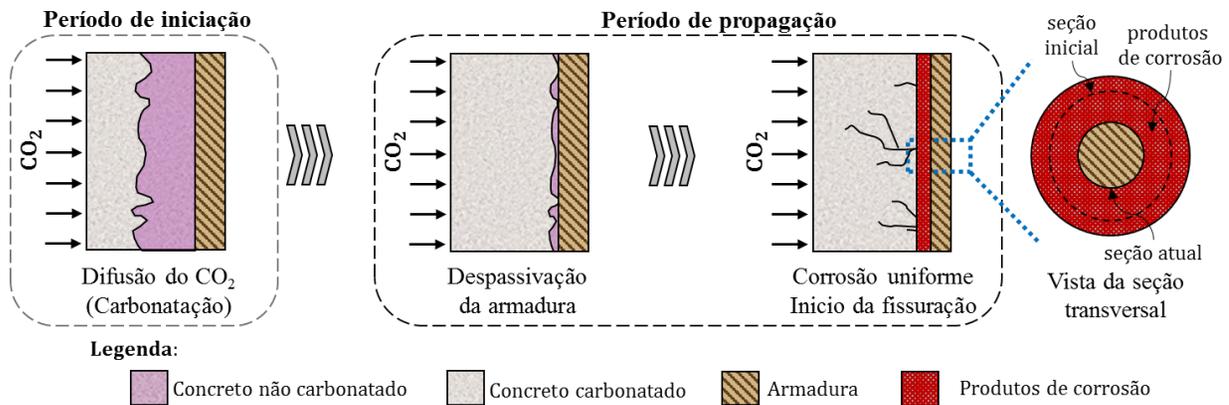
Com a formação dos produtos de corrosão, campos internos de tensão são gerados na interface entre o aço e concreto. A medida em que as tensões geradas pelos produtos de corrosão se tornam superiores às resistidas pelo concreto, microfissuras surgem na matriz de concreto que, com a progressão da manifestação patológica, aumentam de tamanho e espessura, espalhando-se por todo o elemento estrutural até causar o destacamento do concreto de revestimento, afetando a durabilidade e reduzindo a vida útil da estrutura. O processo de degradação é apresentado na Figura 1.

Figura 1. Evolução da corrosão no concreto.

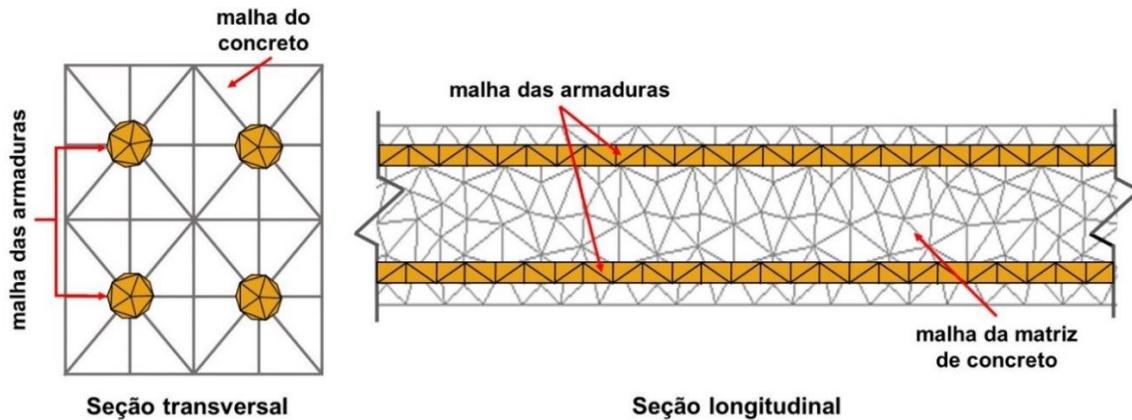
Para a determinação do comportamento mecânico do concreto armado, utilizou-se uma formulação baseada no MEFP para sólidos compósitos, desenvolvida inicialmente por Vanalli et al. (2008) e recentemente expandida em Paccola e Coda (2016), onde os parâmetros nodais considerados são as posições e as deformações são medidas em relação à posição inicial do corpo. A medida de deformação é a de Green e a lei constitutiva dos materiais é a de Saint-Venant-Kirchhoff.

Figura 2. Discretização da seção transversal e longitudinal de uma viga de concreto armado.

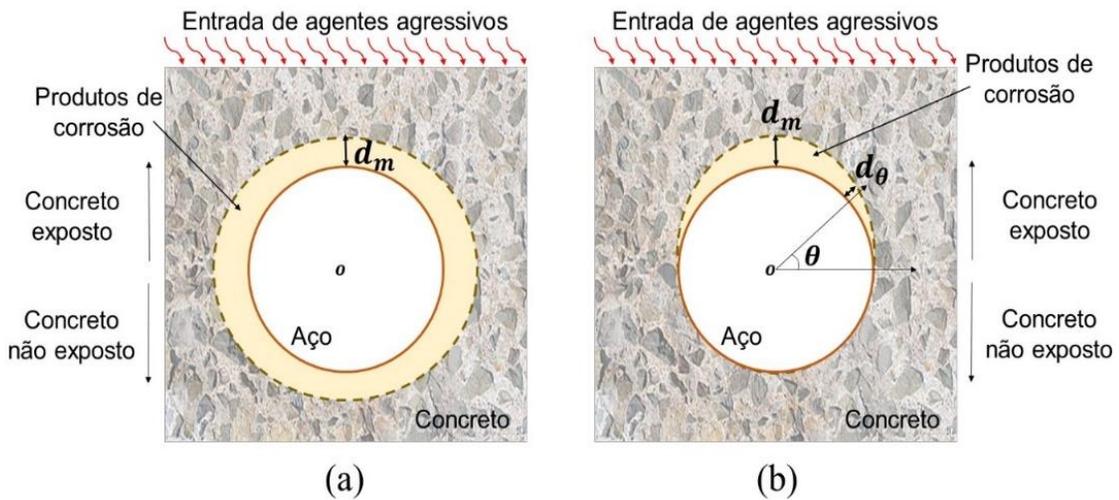
Ao longo dos últimos anos alguns modelos foram propostos com objetivo de representar e descrever o perfil de distribuição dos produtos de corrosão no entorno das armaduras, à exemplo, Liu e Weyers (1998), Yuan e Ji (2009), Balafas e Burgoyne (2010) e Kiani e Shodja (2011). Quanto ao perfil da formação e distribuição dos produtos de corrosão, eles são divididos em linear e não linear, conforme apresentado na Figura 3.

Figura 3. Perfil de formação dos produtos de corrosão: (a) linear e (b) não linear.

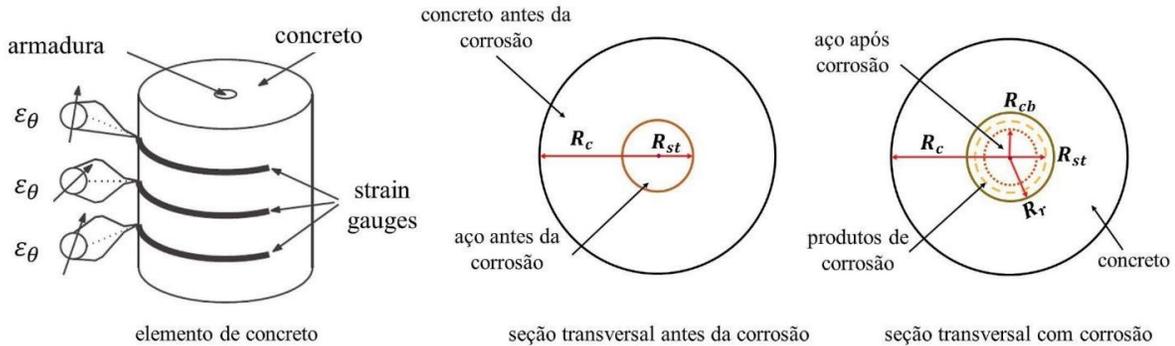
Kiani e Shodja (2011) desenvolveram um modelo linear para a formação dos produtos de corrosão em estruturas de concreto armado, utilizando dados experimentais referentes a corpos de prova cilíndricos de concreto contendo em seu centro uma armadura de diâmetro e propriedades físicas conhecidas (ver Figura 4).

Figura 4. Representação do modelo de Kiani e Shodja (2011).

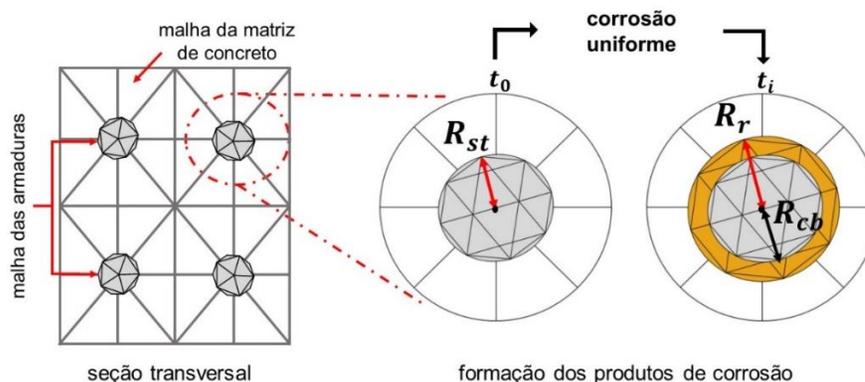
Considerando que a seção transversal de um elemento estrutural de concreto armado seja representada por um elemento compósito particulado, conforme mostra a Figura 5, a expansão do concreto de cobrimento devido à formação dos produtos de corrosão, é simulada por meio da expansão do elemento de partícula, uma vez que a armadura está perfeitamente aderida à matriz de concreto (condição decorrente da técnica de embutimento adotada no acoplamento).

Figura 5. Representação da corrosão uniforme via MEF.

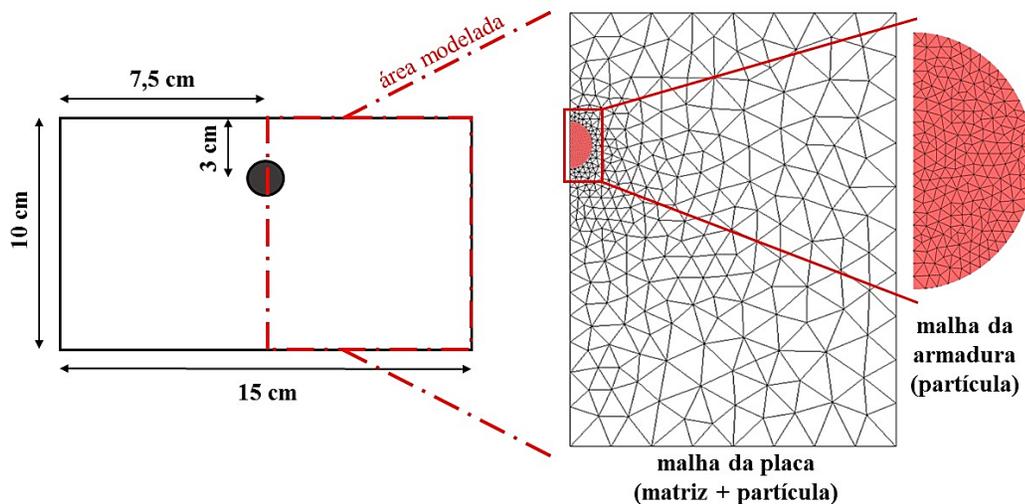
A fim de demonstrar a eficiência do modelo desenvolvido via MEFP para a representação da expansão do concreto devido à corrosão uniforme, e em especial, da formação dos produtos de corrosão, apresenta-se inicialmente a modelagem de uma placa de concreto armado sob corrosão uniforme acelerada, à qual foi experimentalmente analisada por Nguyen et al. (2007).

Figura 6. Geometria e discretização utilizada na modelagem.

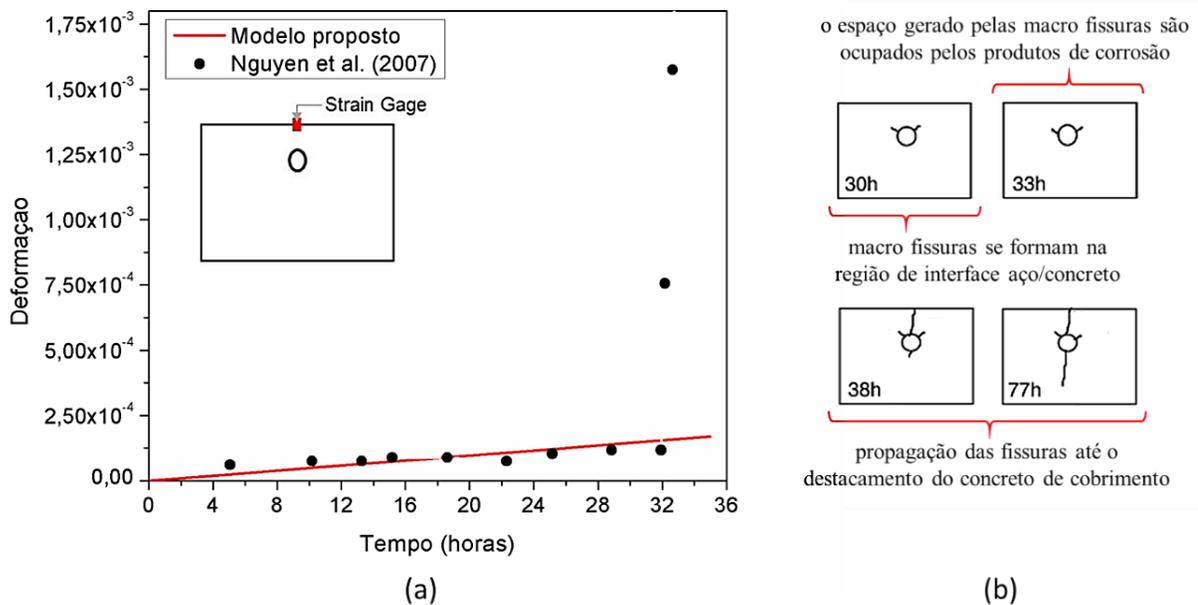
Na Figura 7.a é apresentada a deformação medida em um ponto situado na região superior da placa, obtida por meio do modelo proposto e, experimentalmente, em Nguyen et al. (2007).

Figura 7. Análise da (a) deformação e (b) da fissuração da placa de concreto obtidas pelo modelo comparadas ao experimental de Nguyen et al. (2007).

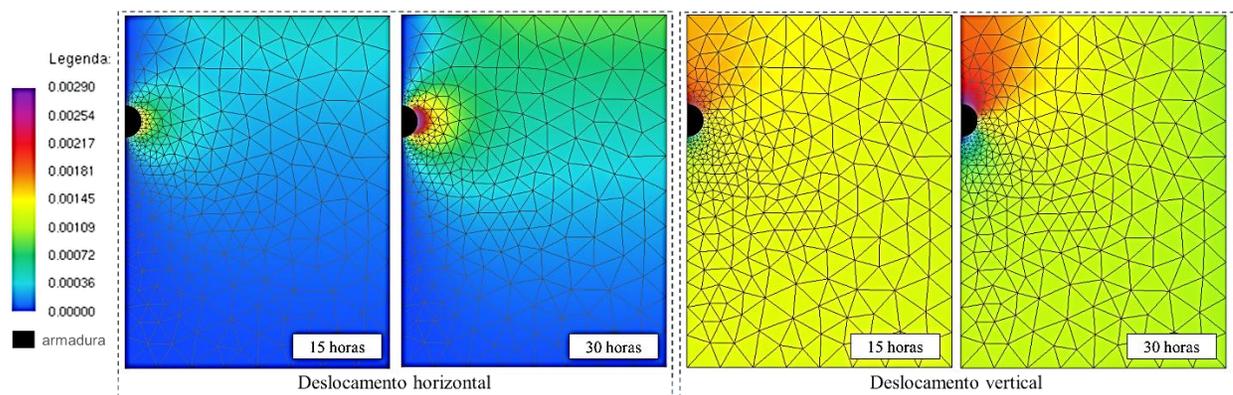
A Figuras 8 ilustra os deslocamentos horizontal e vertical, da placa de concreto após 15 e 30 horas de corrosão acelerada, onde é possível observar que só às 30 horas de corrosão, deformações significativas podem ser observadas na superfície do concreto de cobertura.

Figura 8. Mapa de cores referente aos campos de deslocamento (legenda em cm).

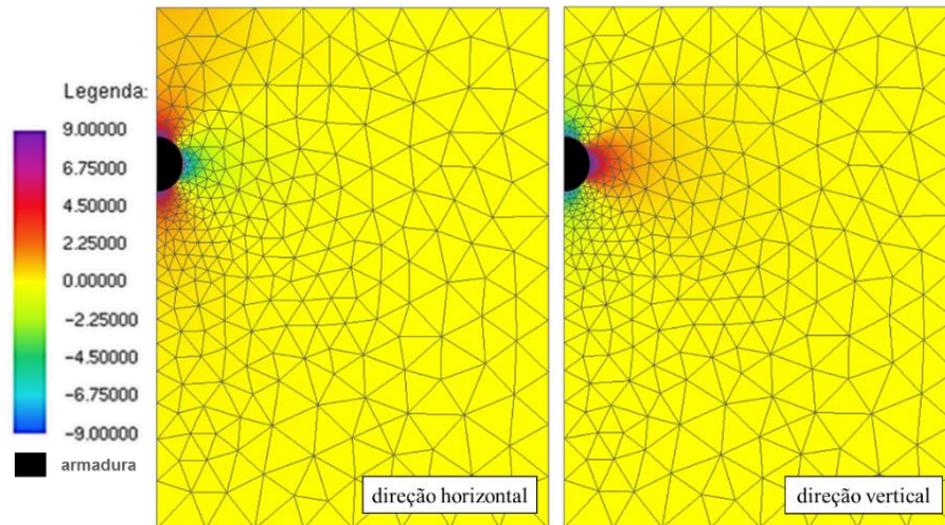
Figura 9. Mapa de cores referente ao campo de tensão (legenda em MPa).

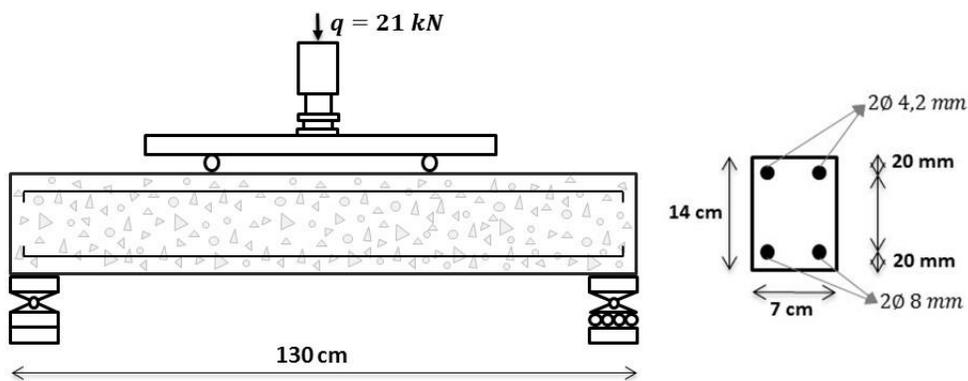
Em seguida, para fins de validação do modelo numérico proposto, considerando o acoplamento dos modelos mecânico e do mecanismo de corrosão, modelou-se a degradação imposta pela corrosão em uma viga de concreto armado (Figura 10) ensaiada por Graeff (2007). A estrutura consiste em um modelo reduzido de uma viga de seção retangular, de dimensão 7x14x130 cm, com vão entre os apoios de 120 cm. Na Figura 10 é apresentado o detalhamento da viga e o carregamento imposto.

Figura 10. Detalhamento da viga de concreto armado.

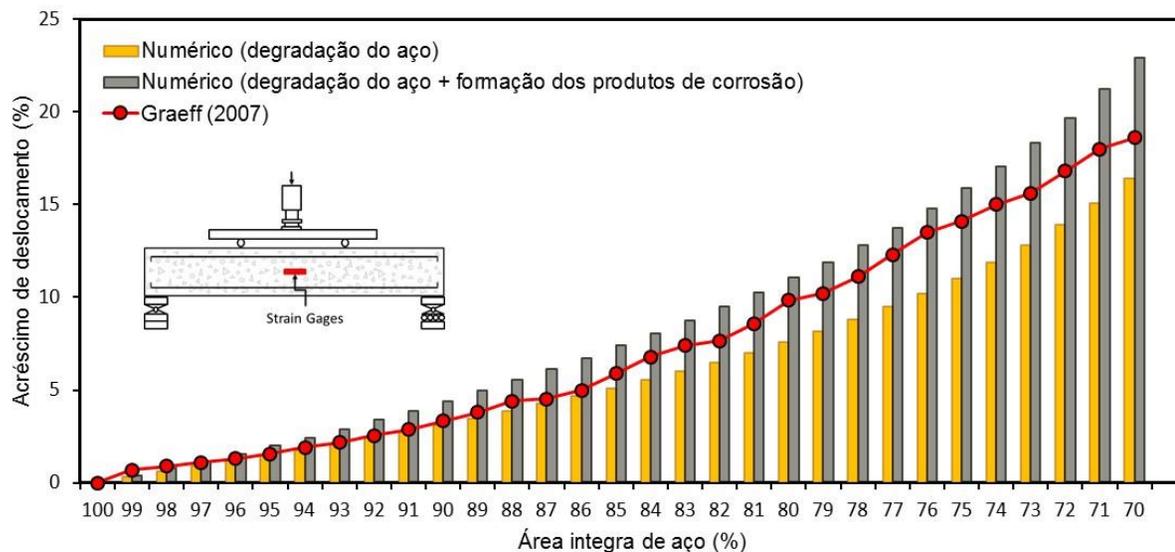
de 0.2. Já as armaduras possuem módulo de elasticidade 210 GPa e resistência à tração de 500 MPa. Em seu modelo numérico, Graeff (2007) considerou o comportamento não linear do concreto e, como efeitos de degradação da corrosão, a perda de seção de aço e de aderência entre o aço e o concreto.

Figura 11. Comparação do deslocamento máximo experimental pela viga.

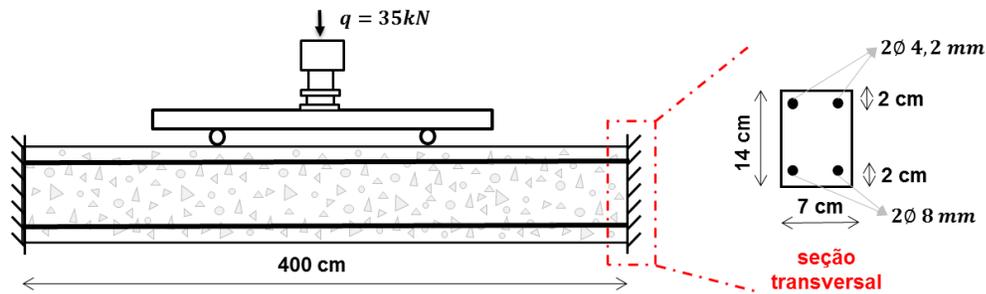
A estrutura analisada consiste em uma viga bi engastada de concreto armado sob corrosão uniforme. A simulação desta viga tem por objetivo avaliar o efeito da corrosão uniforme na deformação de um elemento de concreto armado e seus efeitos nos campos de tensão e deslocamento. A geometria da viga, suas dimensões, carregamento e condições de contorno são apresentadas na Figura 12.

Figura 12. Geometria, condições de contorno e dimensões da viga.

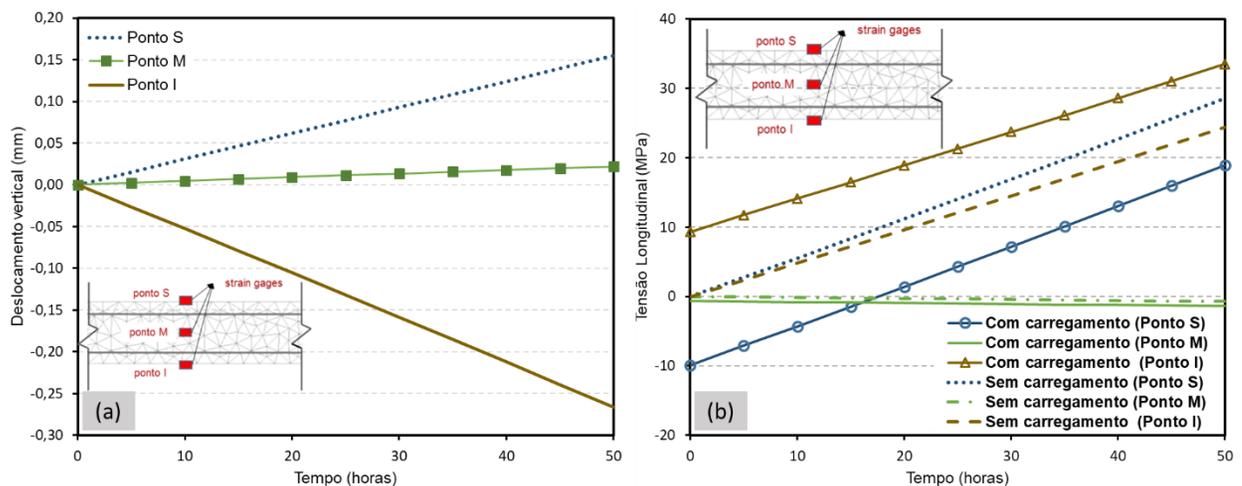
Observa-se na Figura 13.a que, após 50 horas de corrosão acelerada, a estrutura experimenta um acréscimo de deslocamento de 0.26 mm (para baixo) para um ponto situado na parte inferior do centro da viga (ponto “I”), enquanto que, para um ponto situado na parte superior do centro da viga (ponto “S”), o acréscimo é de 0.14 mm, quase a metade do valor observado no ponto inferior.

Figura 13. Respostas do modelo para (a) o deslocamento vertical e (b) tensão longitudinal.

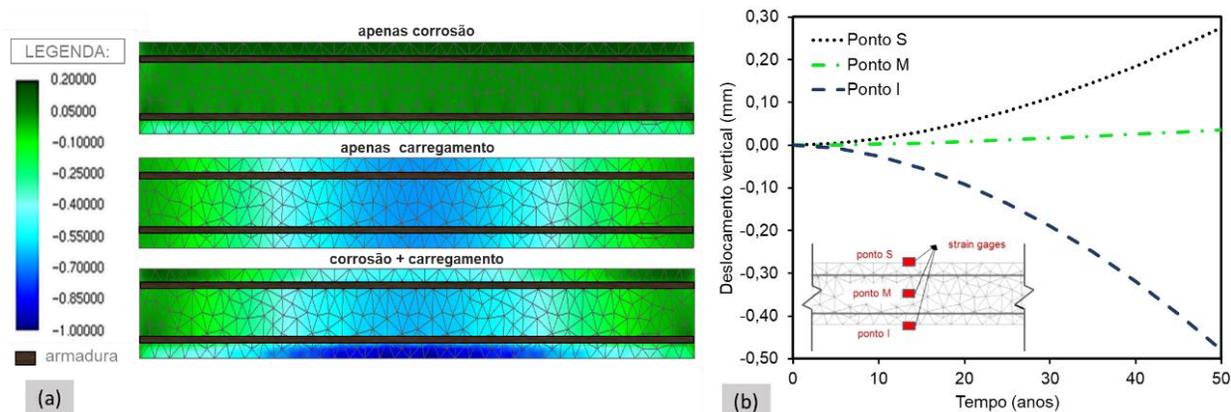
Diante dos resultados obtidos na simulação da corrosão natural, os quais são apresentados na Figura 14.b, verificou-se que o deslocamento do ponto “I”, após 50 anos de corrosão natural, é de 0.47 mm, 79% maior que o deslocamento observado após 50 horas de corrosão acelerada.

Figura 14. (a) Deslocamento vertical da viga: (a) aos 50 anos e (b) ao longo do tempo (em mm).

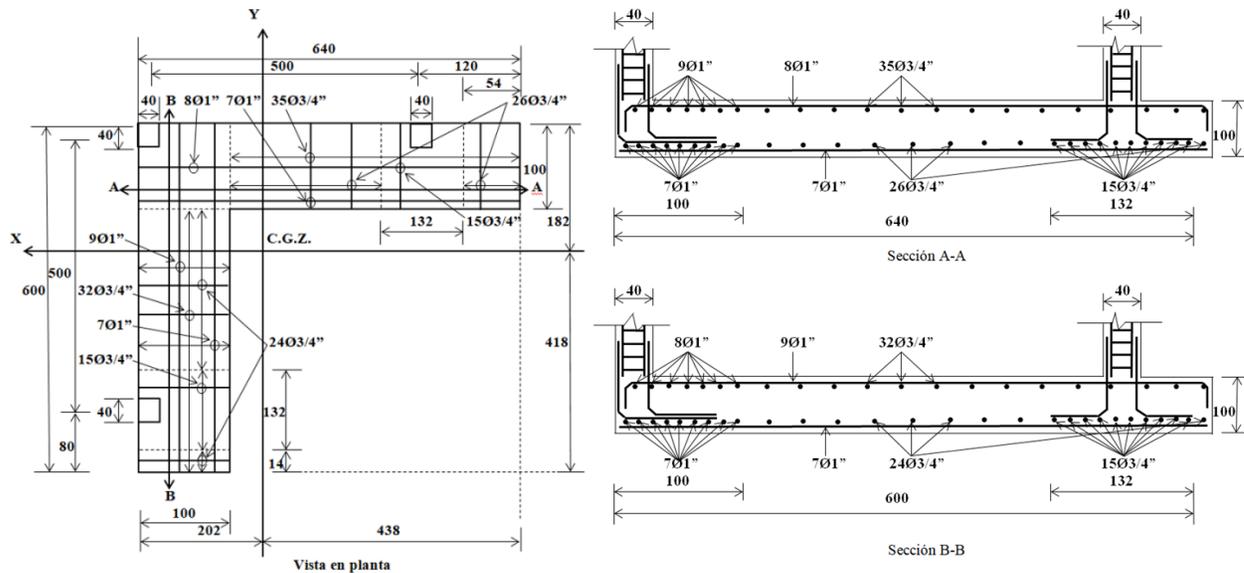
A Figura 6 mostra o aço da armadura e as dimensões da sapata de canto combinada em detalhes.

Figura 6. Projeto final da sapata combinada de canto

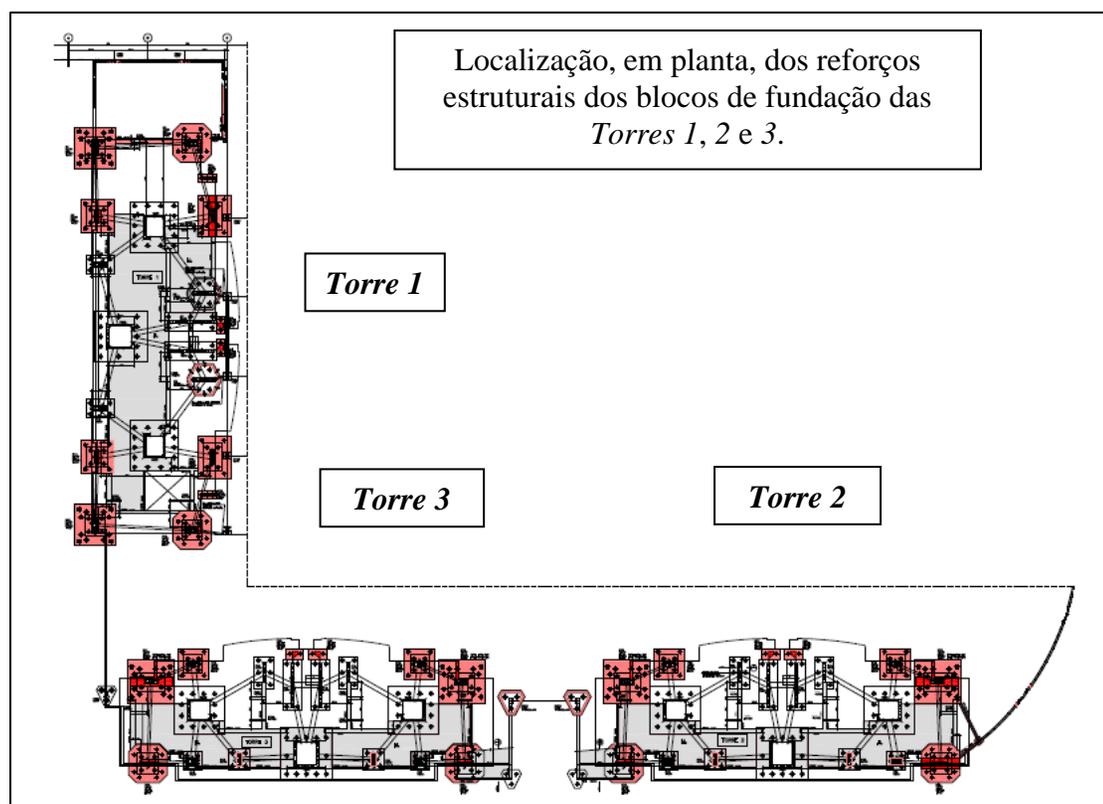
O projeto de reforço estrutural dos blocos de fundação das torres residenciais foi elaborado conforme recomendações da norma ABNT NBR 6118:2014. Este projeto contempla o reforço de 20 elementos estruturais, conforme destacado nas Figuras 1 e 2, que apresentam os reforços estruturais executados em planta e em perspectiva (destacados em vermelho), respectivamente.

Figura 1. Detalhe, em planta, da localização dos reforços estruturais dos blocos de fundação das torres residenciais.

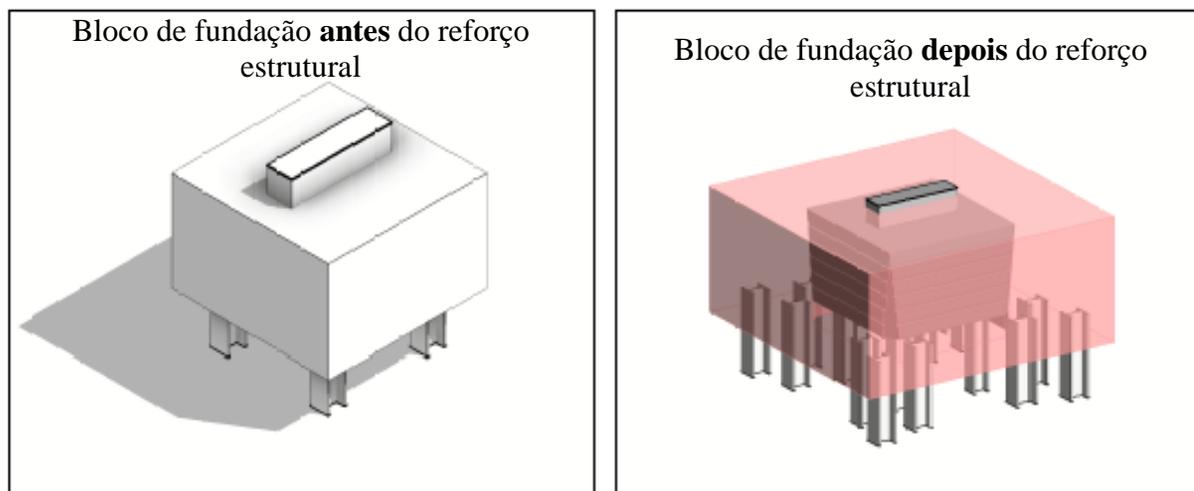
Figura 2. Detalhe genérico em perspectiva (antes e depois) do reforço estrutural dos blocos de fundação.

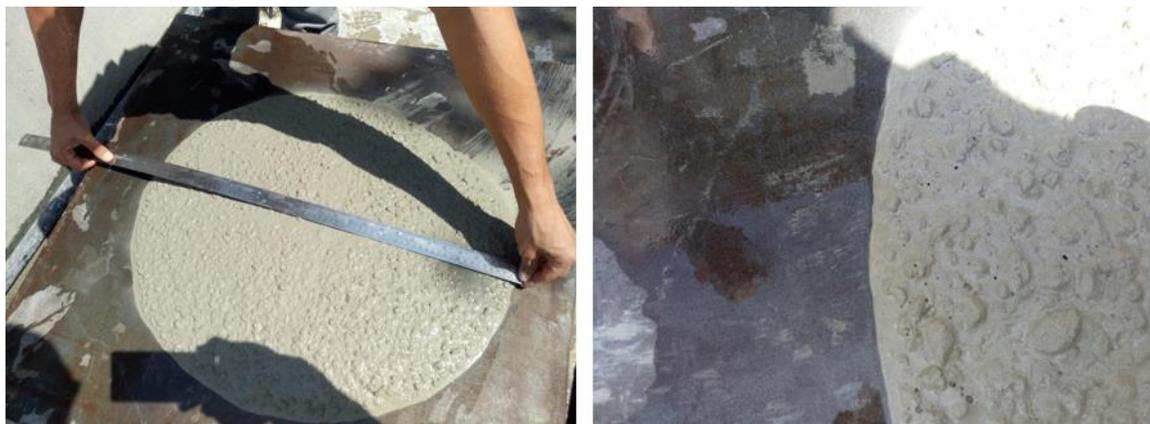
O aspecto visual do concreto em questão pode ser observado nas Figuras 3, 4 e 5, que evidenciam os ensaios de espalhamento, habilidade passante anel J e habilidade passante caixa L, realizados de acordo com as normas ABNT NBR 15823-2:2017, ABNT NBR 15823-3:2017 e ABNT NBR 15823-4:2017, respectivamente. Ainda, na Figura 3, também é possível observar o índice de estabilidade visual (IEV) do concreto que foi desenvolvido especialmente para o reforço estrutural dos blocos de fundação deste empreendimento.

Figura 3. Detalhe do ensaio de espalhamento realizado em laboratório durante o estudo de dosagem.

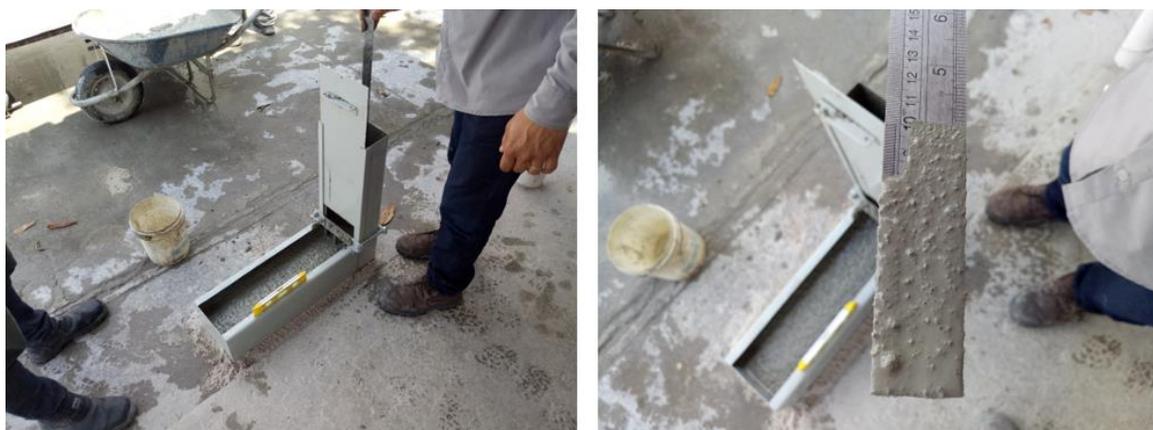
Figura 4. Detalhe do ensaio de habilidade passante através da caixa L, realizado em laboratório durante o estudo de dosagem.

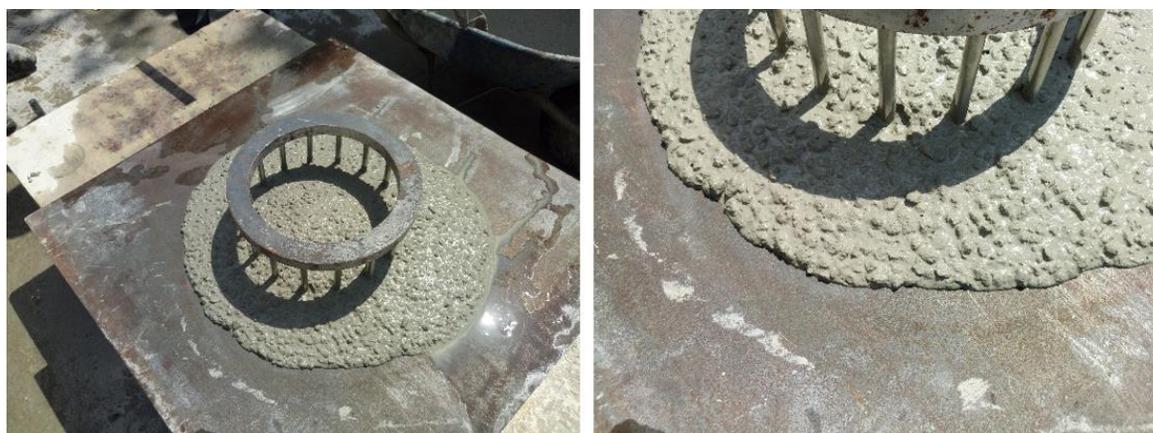
Figura 5. Detalhe do ensaio de habilidade passante através do anel J, realizado em laboratório durante o estudo de dosagem.

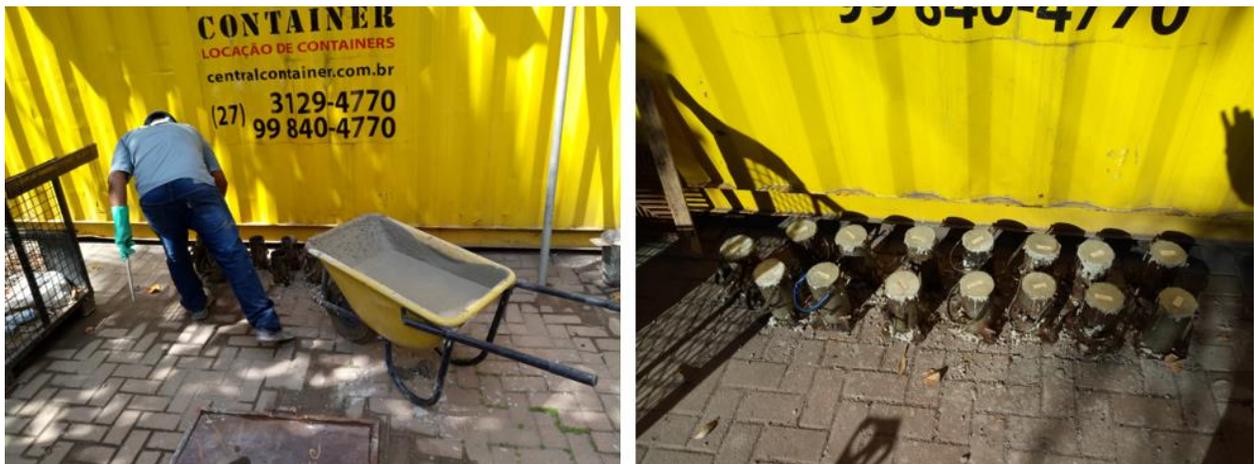
Na oportunidade do evento de concretagem protótipo também foram moldados corpos de prova cilíndricos para ensaios de resistência à compressão aos 3, 7, 14, 28 e 45 dias de idade e módulo de elasticidade aos 28 dias, conforme evidenciado na Figura 6.

Figura 6. Detalhe da moldagem de corpos de prova cilíndricos no evento de concretagem protótipo para ensaios de resistência à compressão e módulo de elasticidade.

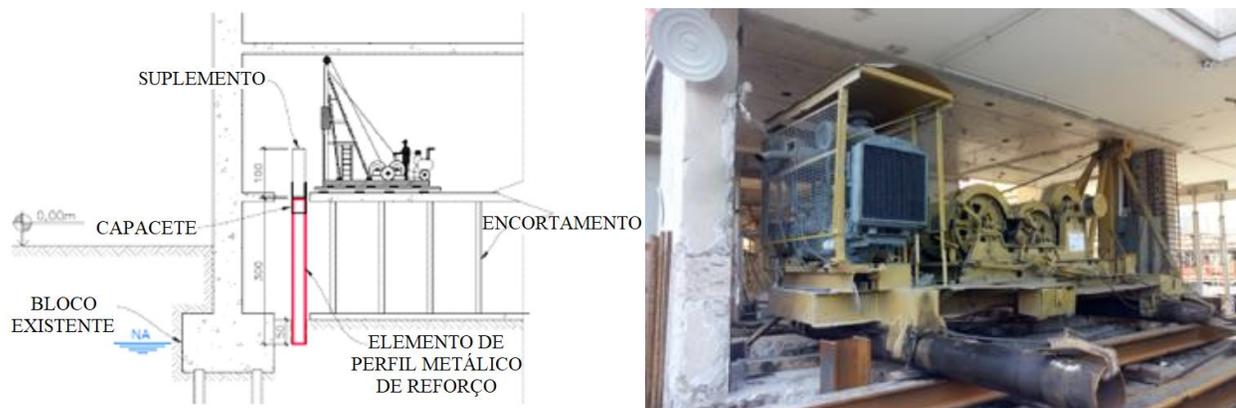
Figura 7. Detalhe do bate estaca adaptado posicionado entre lajes para execução dos serviços de cravação das estacas de reforço estrutural.

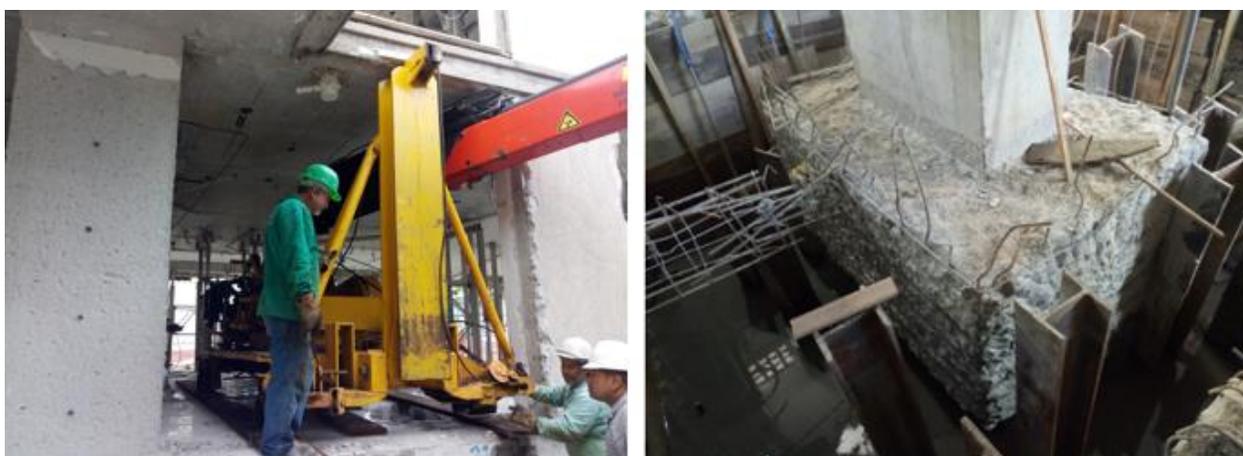
Figura 8. Detalhe da execução dos serviços de cravação (à esquerda) e das estacas metálicas cravadas no entorno do bloco de fundação a ser reforçado (à direita).

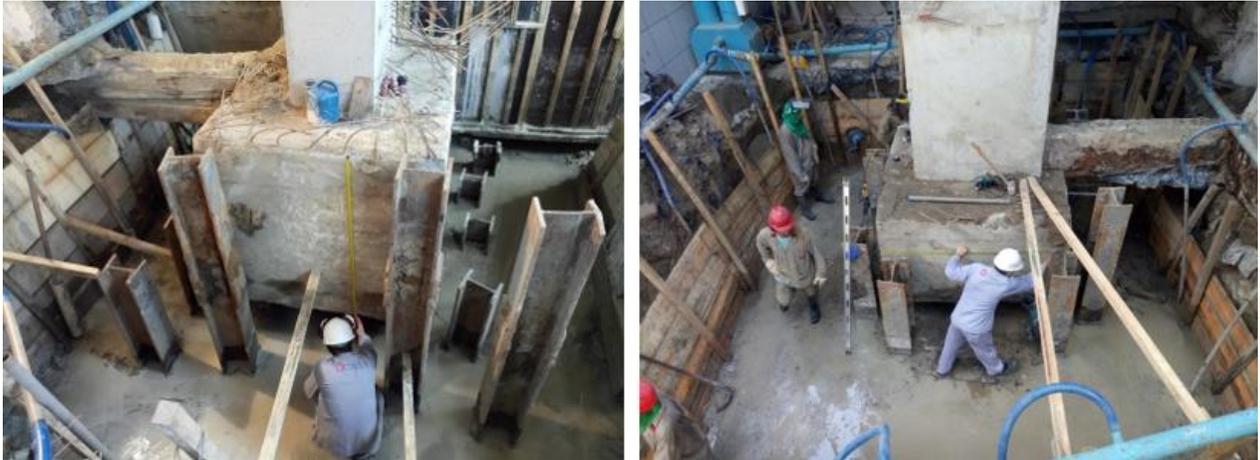
Figura 9. Detalhe da aferição das dimensões dos blocos existentes e das estacas metálicas, após escavação e execução do magro.

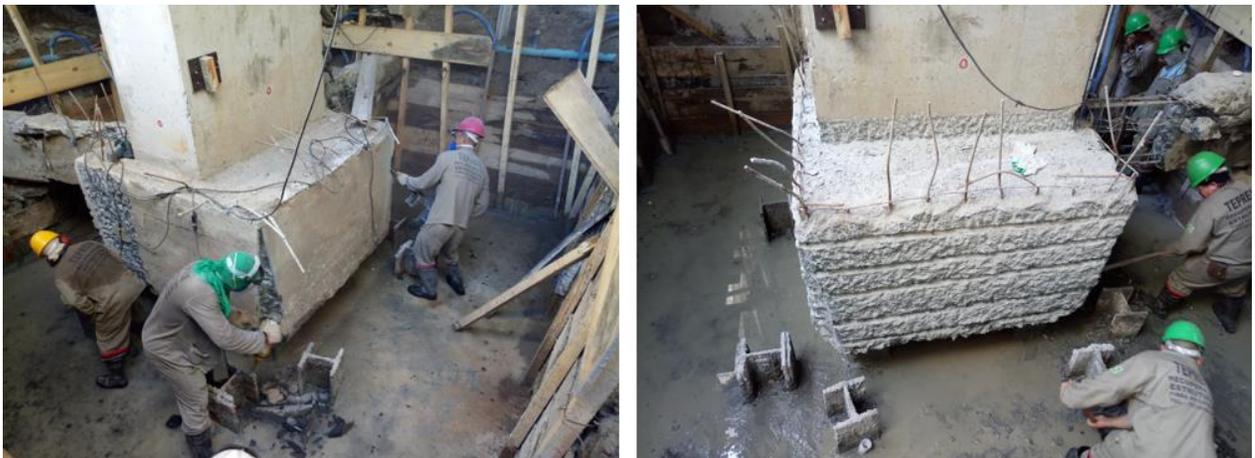
Figura 10. Detalhe da execução dos chanfros e sulcos nas arestas e superfícies laterais dos blocos de fundação.
