ALCONPAT Internacional

Revista ALCONPAT

Importância da corrosão subpelicular por descontinuidade da película de pintura em estruturas de aço

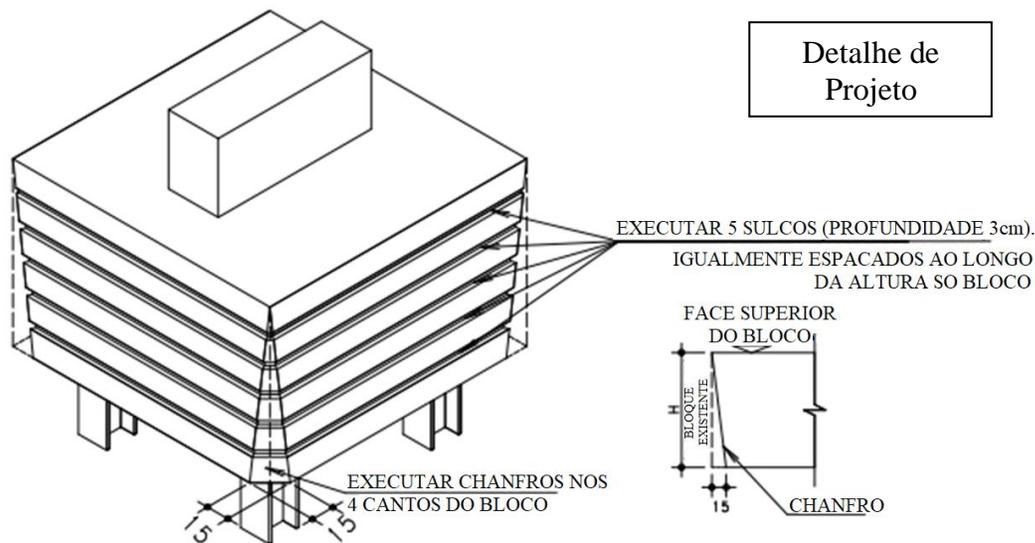
Figura 11. Detalhe de projeto indicando posicionamento dos sulcos e dos chanfros.

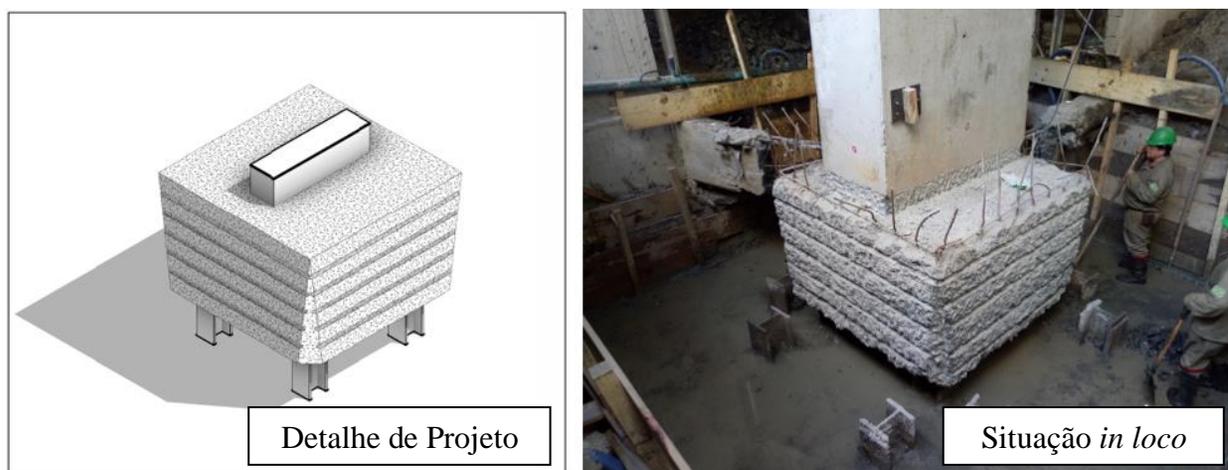
A Figura 12 evidencia o bloco de fundação após a conclusão dos serviços de tratamento da superfície do concreto.

Figura 12. Detalhe do tratamento de superfície do bloco de fundação. Detalhe de projeto (à esquerda) e da situação *in loco* (à direita).

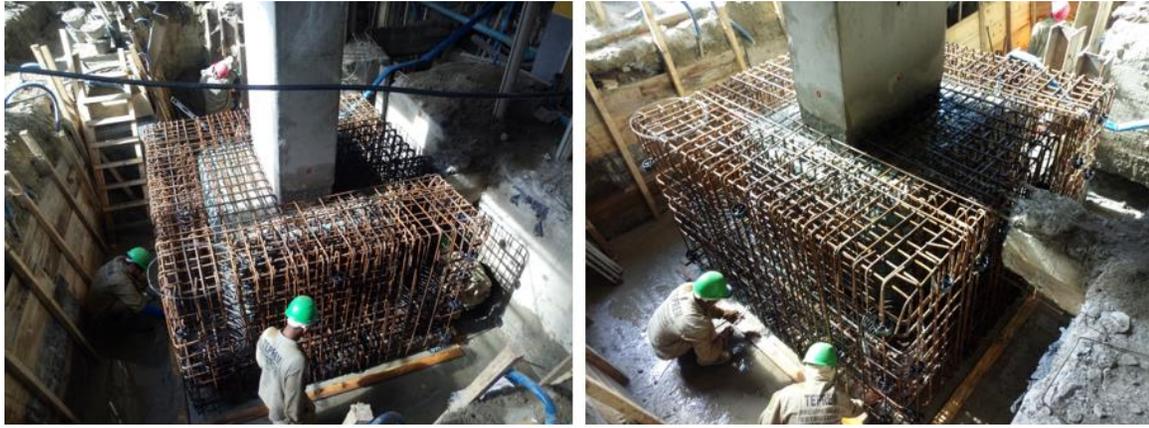
Figura 13. Detalhe da execução dos serviços de armação de reforço do bloco de fundação.

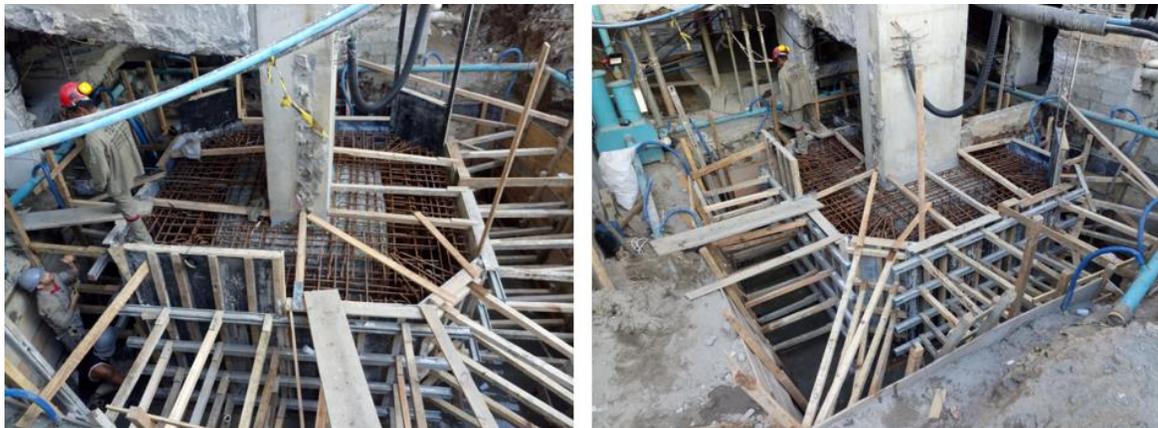
Figura 14. Detalhe das fôrmas do reforço estrutural dos blocos de fundação.

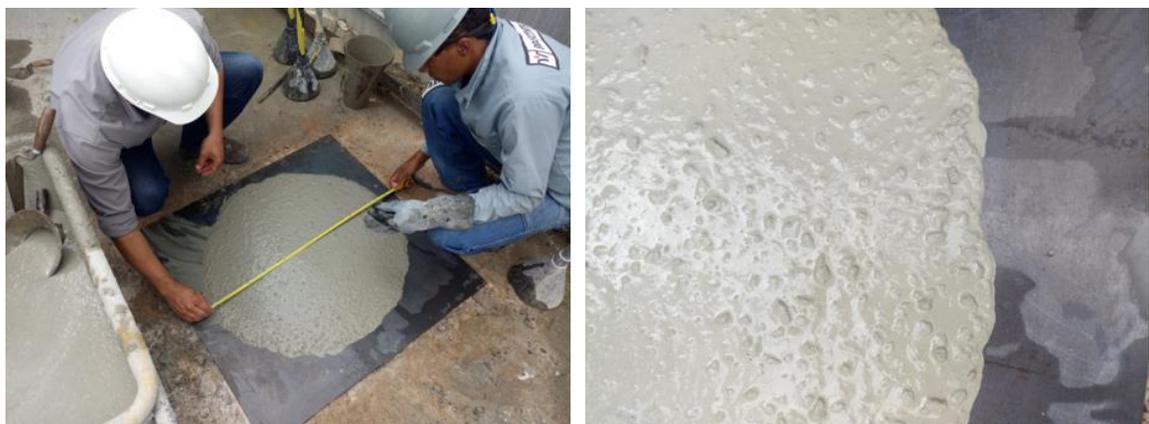
Finalizando os serviços de reforço estrutural foi realizada a concretagem do reforço do elemento estrutural, por meio da utilização de concreto autoadensável, bombeado, conforme traço detalhado no item 2 “*Dados Básicos de Projeto de Reforço e do Traço de Concreto*” deste artigo. A Figura 15 evidencia o aspecto visual do concreto observado em campo.

Figura 15. Aspecto visual do concreto autoadensável utilizado no reforço dos blocos estruturais.

Nessa etapa era imprescindível que o concreto fosse lançado em baixa velocidade para evitar o aprisionamento de ar na superfície inferior do bloco evitando, dessa forma, possíveis falhas de concretagens ocultas. Para evitar não conformidades dessa natureza, o concreto da porção inferior do bloco era lançado lentamente, em apenas um dos lados do bloco, e vibrado moderadamente com vibradores de imersão com agulha de diâmetro igual a 40 mm.

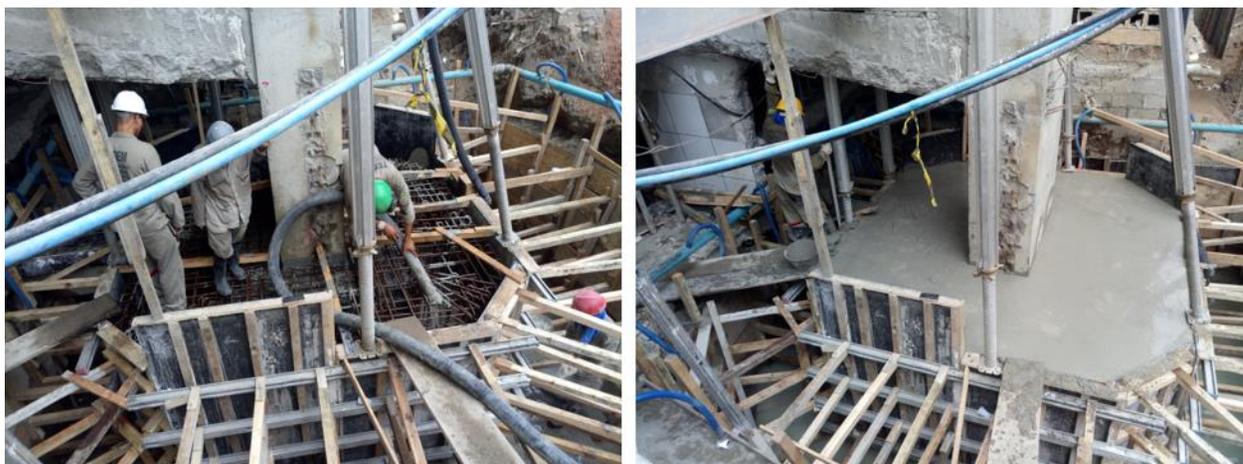
Figura 16. Detalhe da concretagem do reforço do bloco de fundação, realizado com concreto autoadensável.

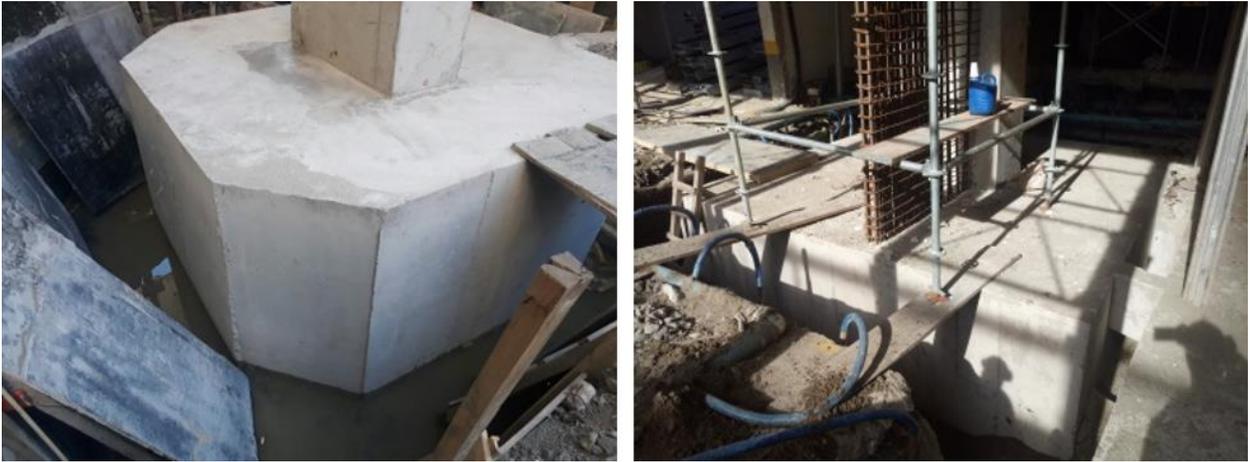
Figura 17. Detalhe do aspecto visual e do acabamento superficial do concreto dos blocos de fundação reforçados.

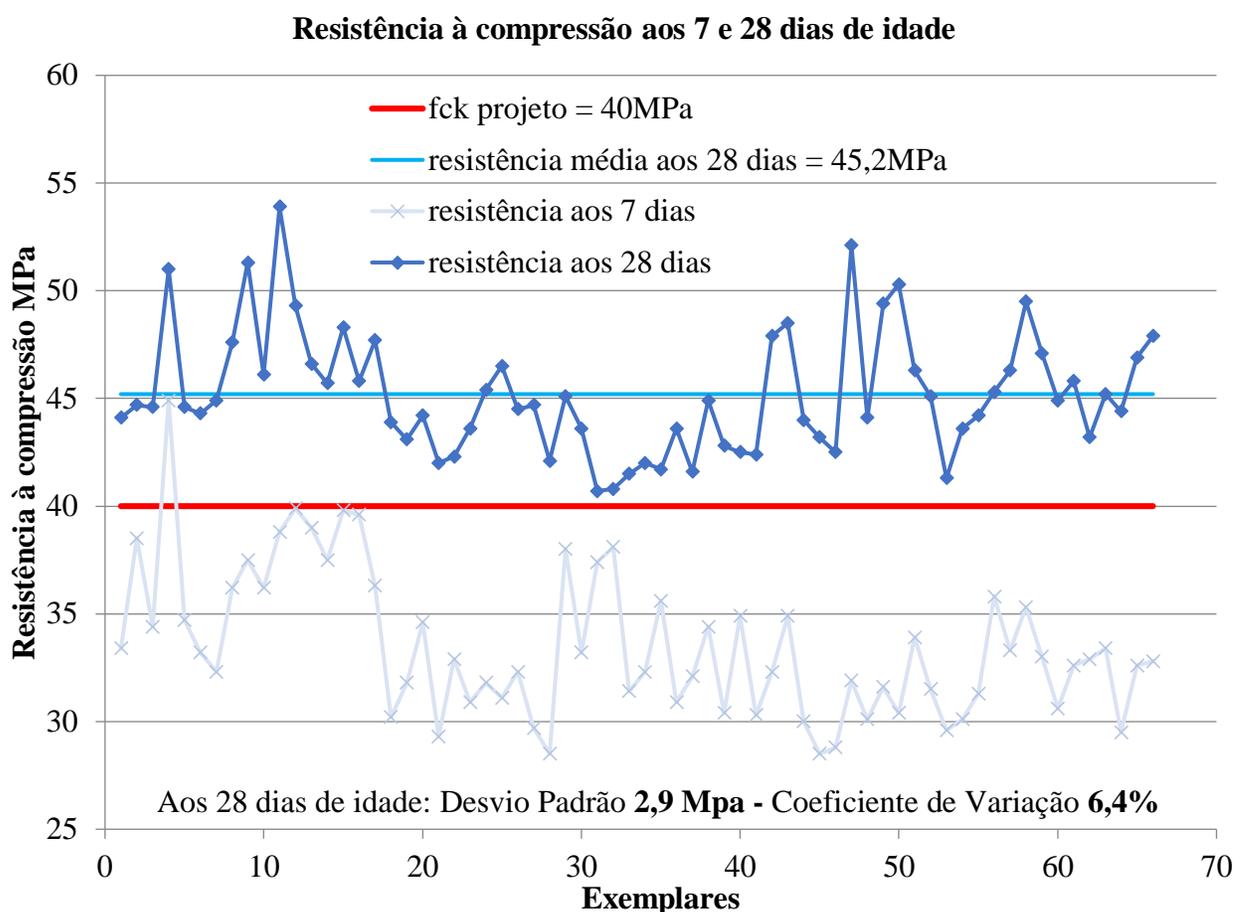
Figura 18. Carta de valores individuais concreto f_{ck} 40MPa, autoadensável utilizado no reforço estrutural dos blocos de fundação.

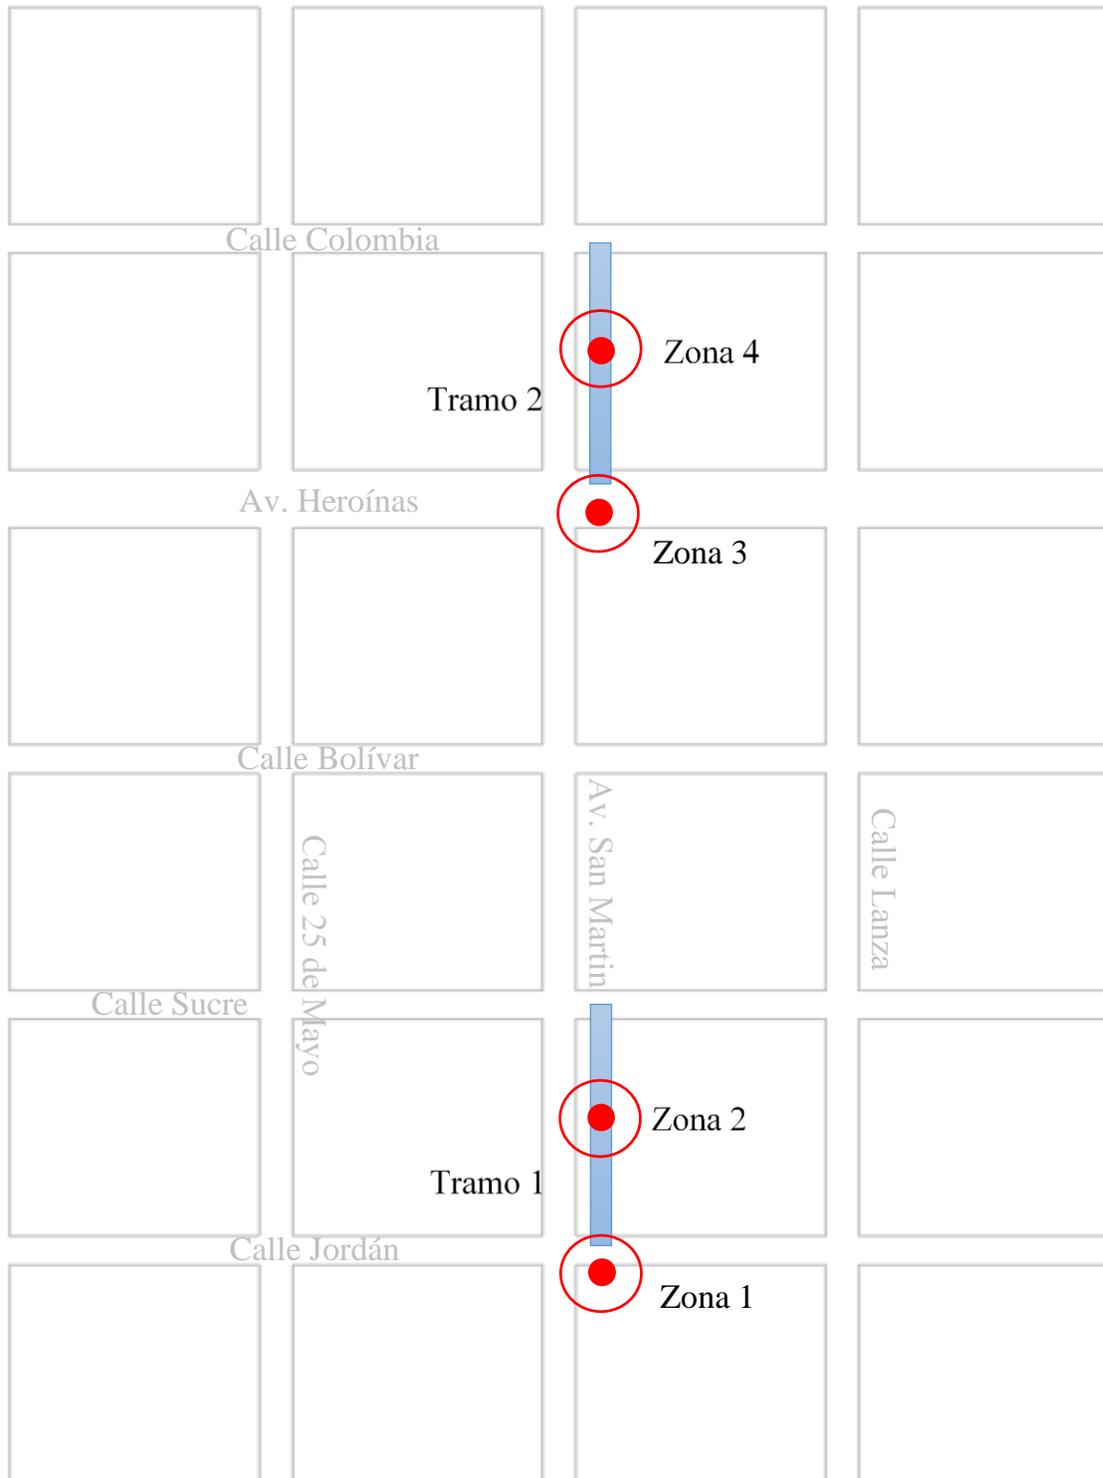
Figura 1. Zonas para obtenção de imagens termográficas.

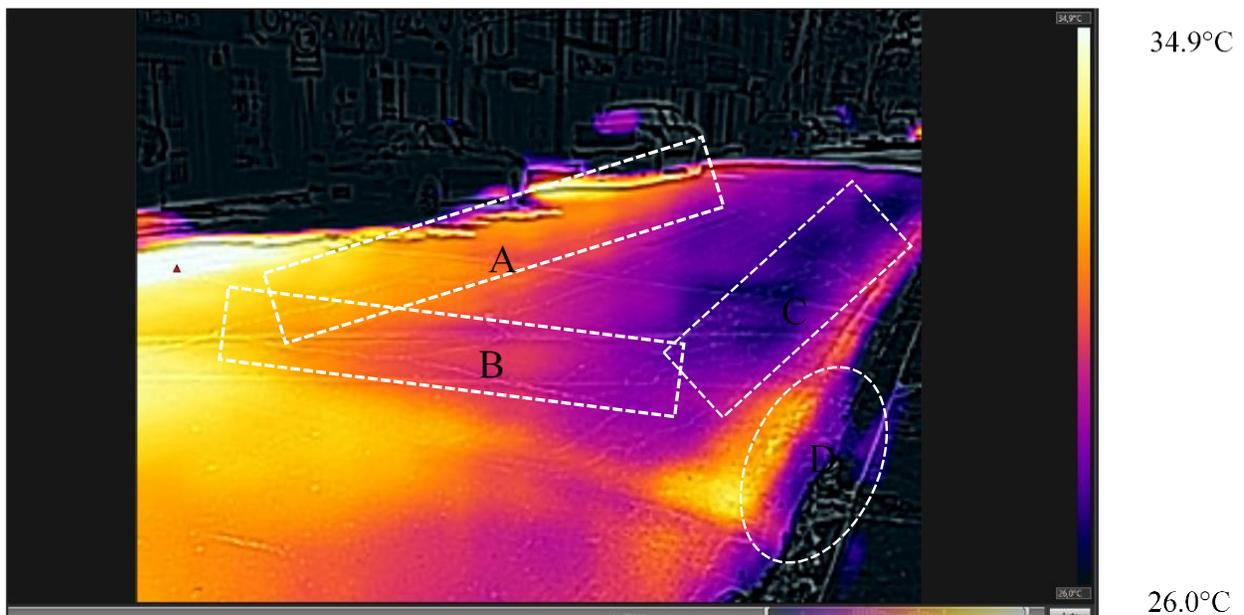
Figura 3. Imagem térmica da Zona 4.

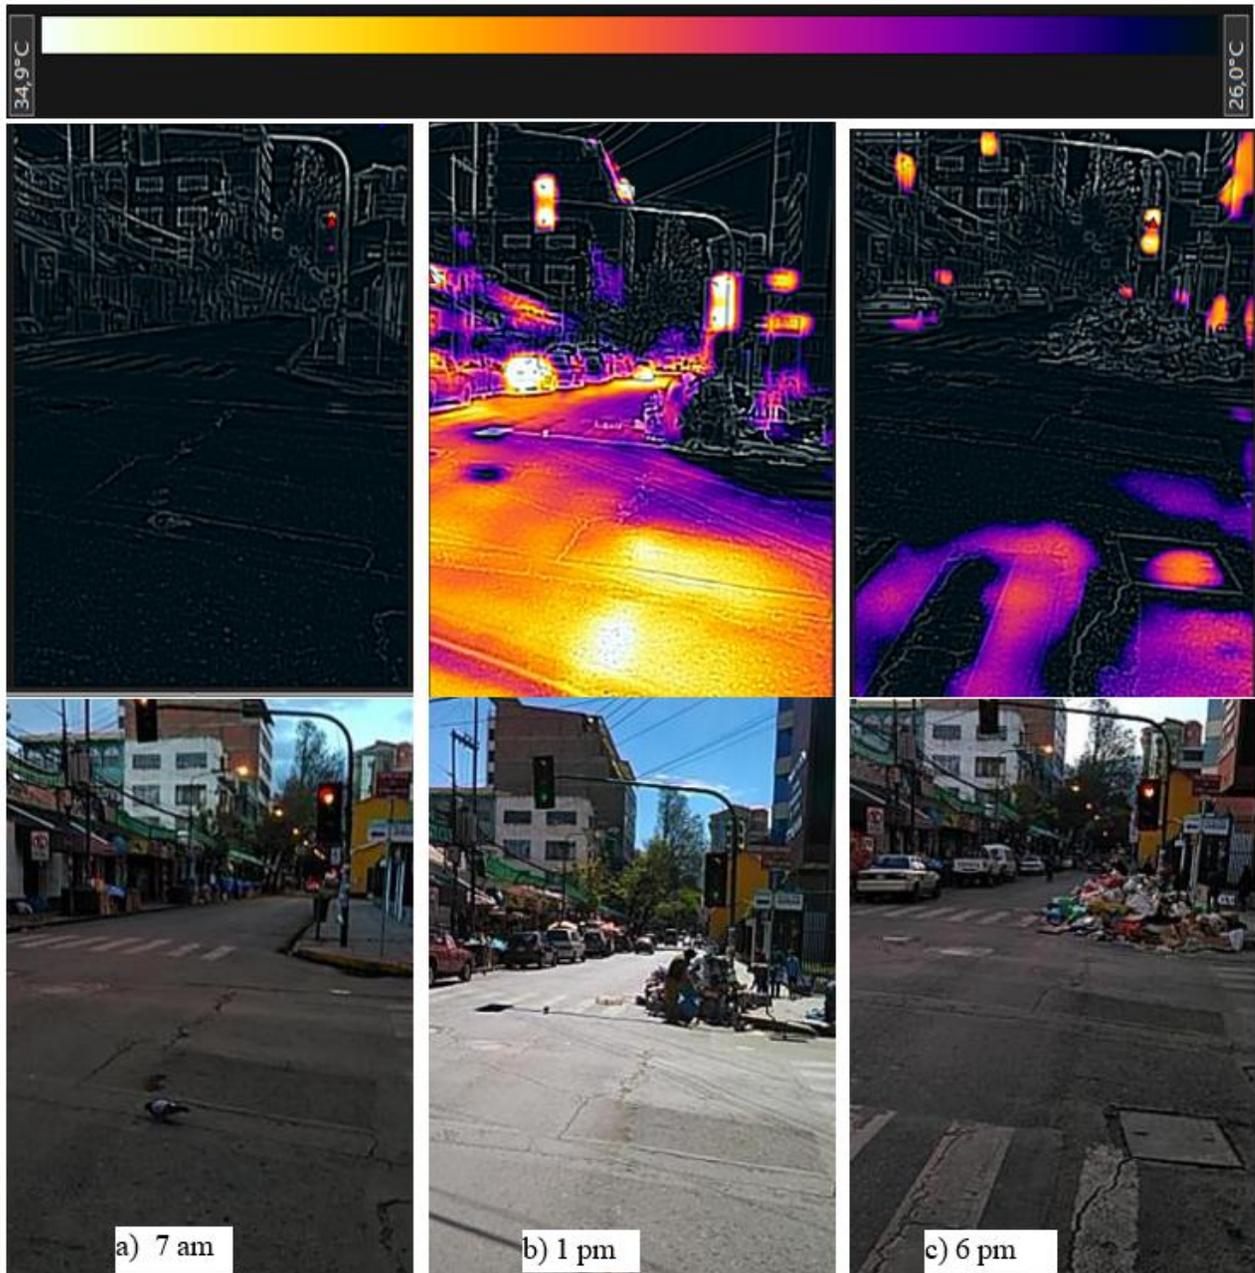
Figura 4. Visibilidade de imagens termográficas em diferentes momentos do dia na Zona 1.

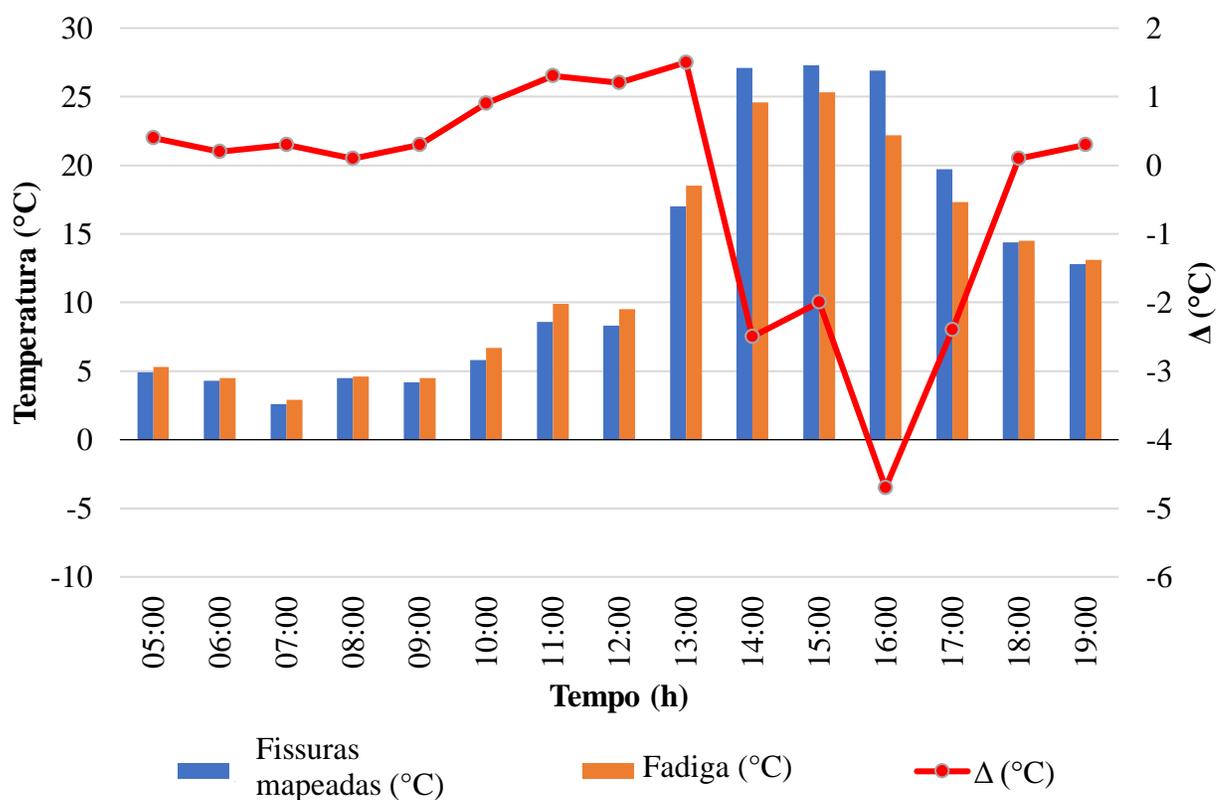
Figura 5. Temperaturas da Zona 1.

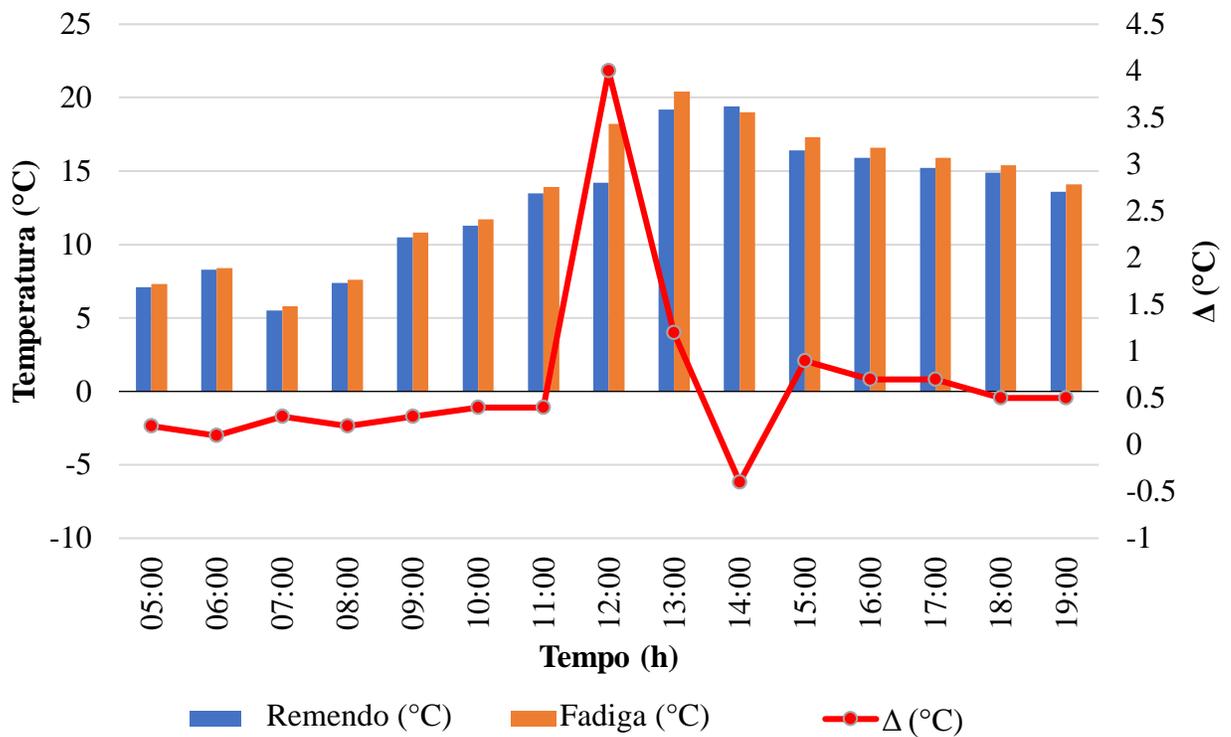
Figura 6. Temperaturas da Zona 2.

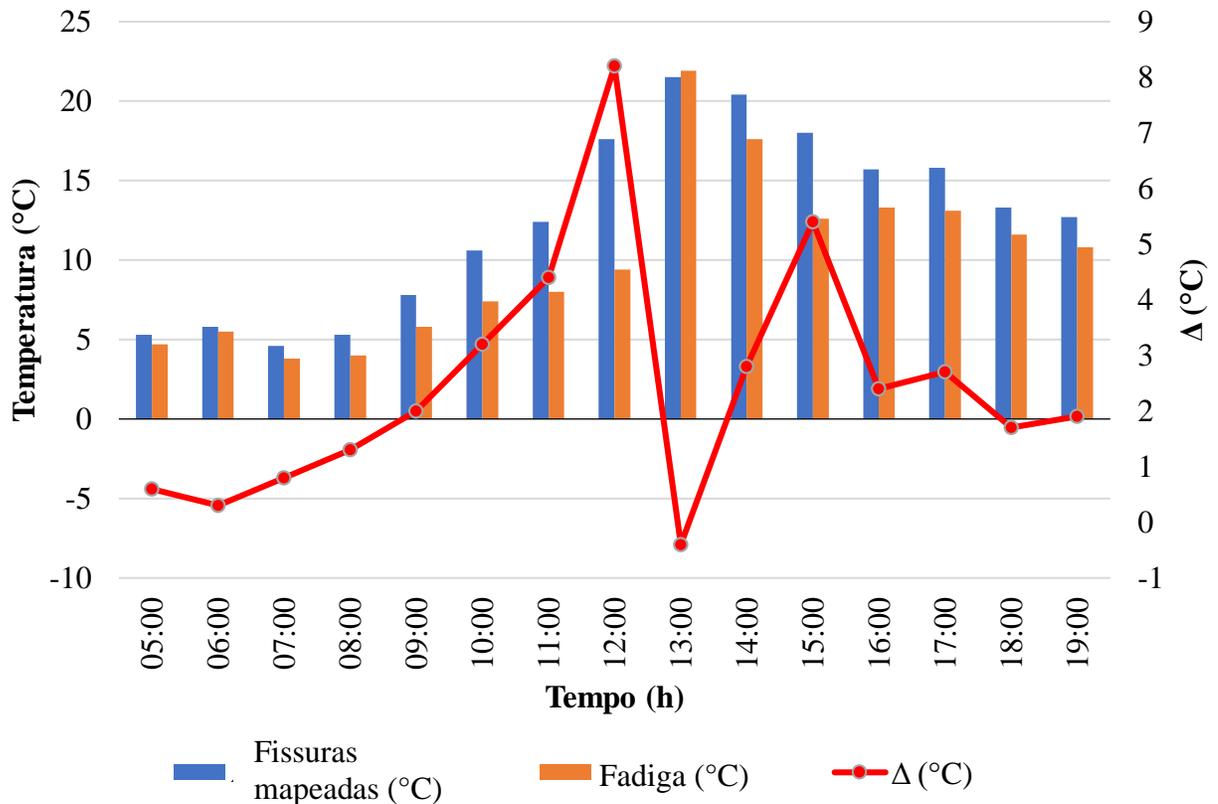
Figura 7. Temperaturas da Zona 3.

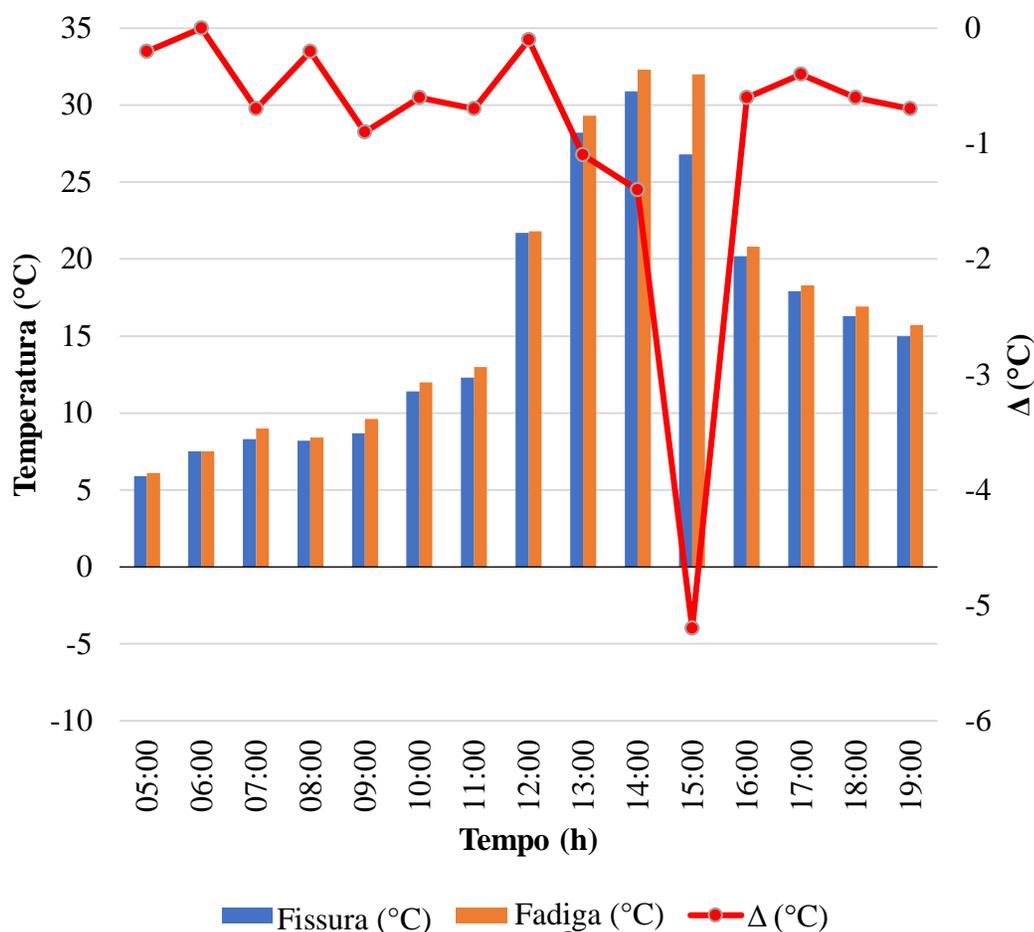
Figura 8. Temperaturas da Zona 4.

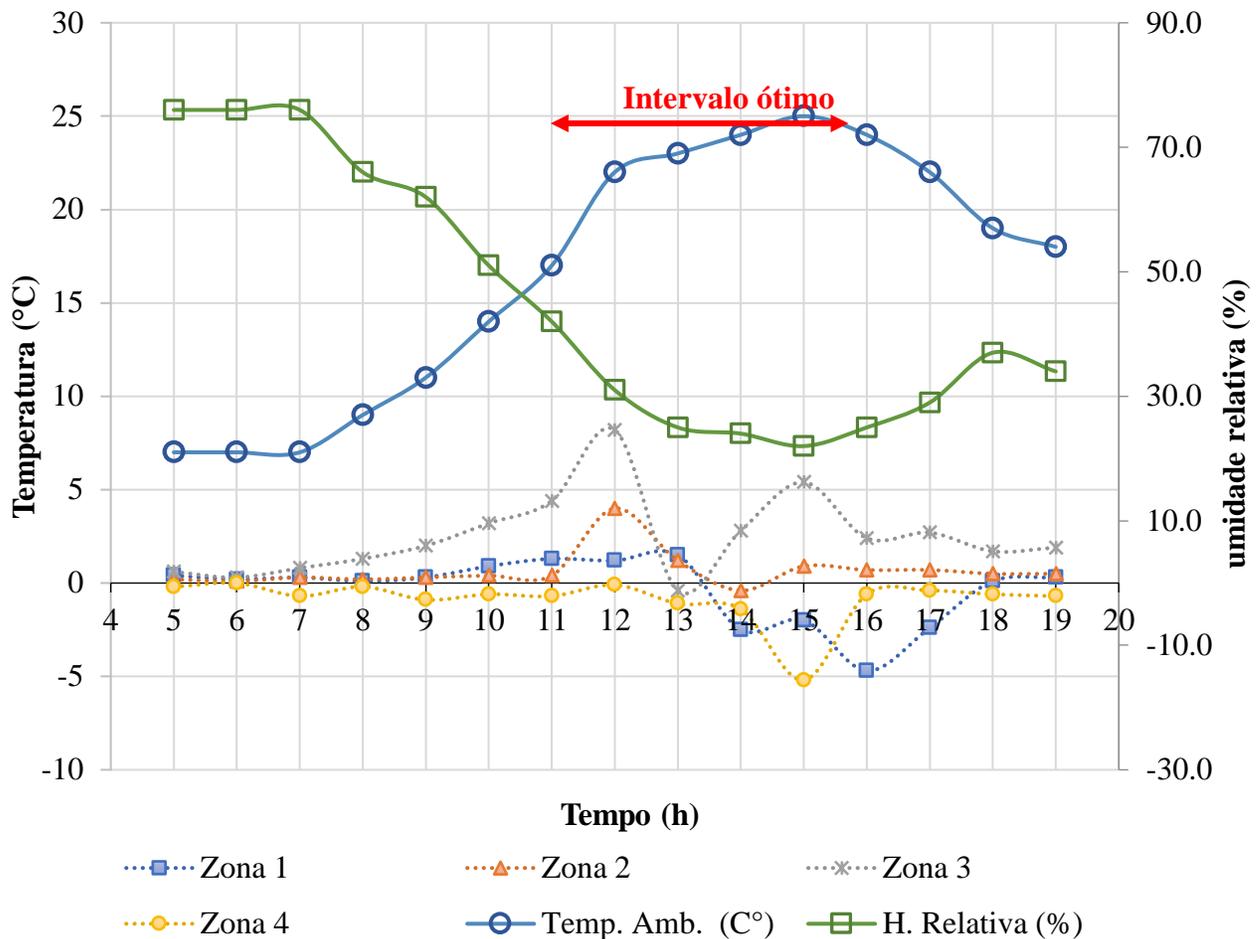
Figura 9. Gradiente de temperatura das 4 zonas em estudo.

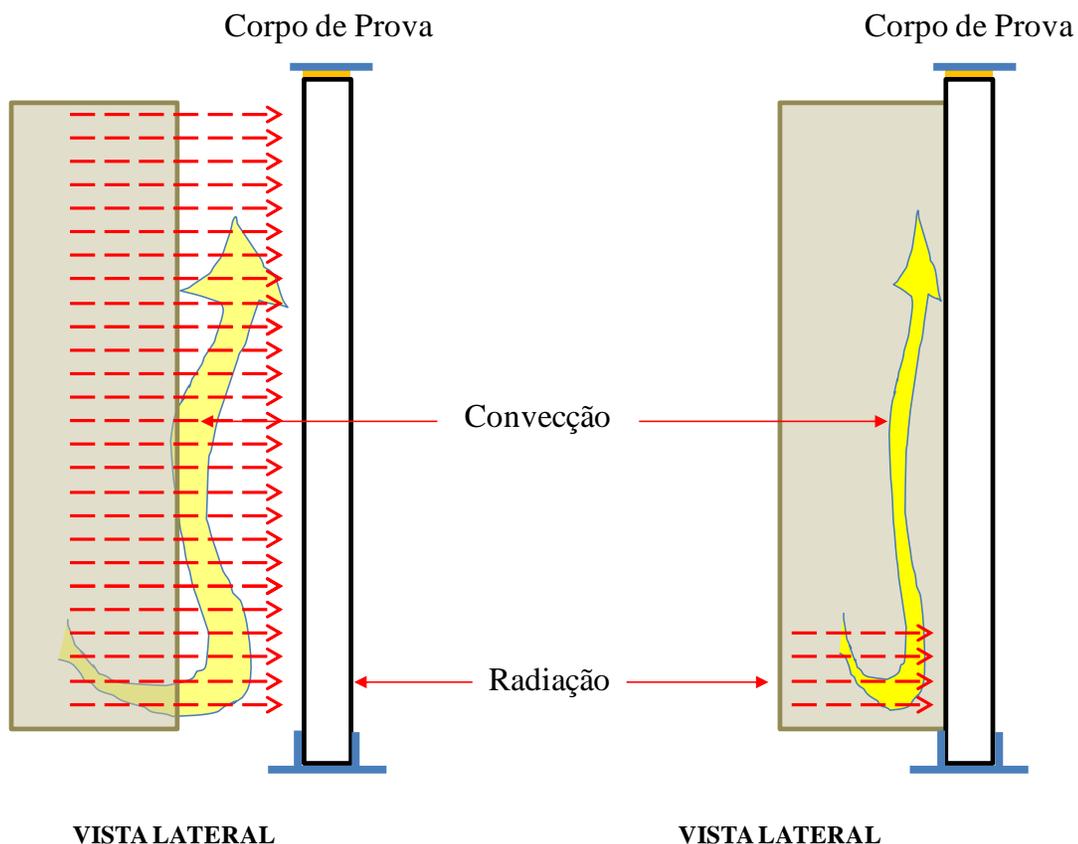
Figura 1. Exemplos de radiação e convecção para ação de calor e choque térmico em SVVE.

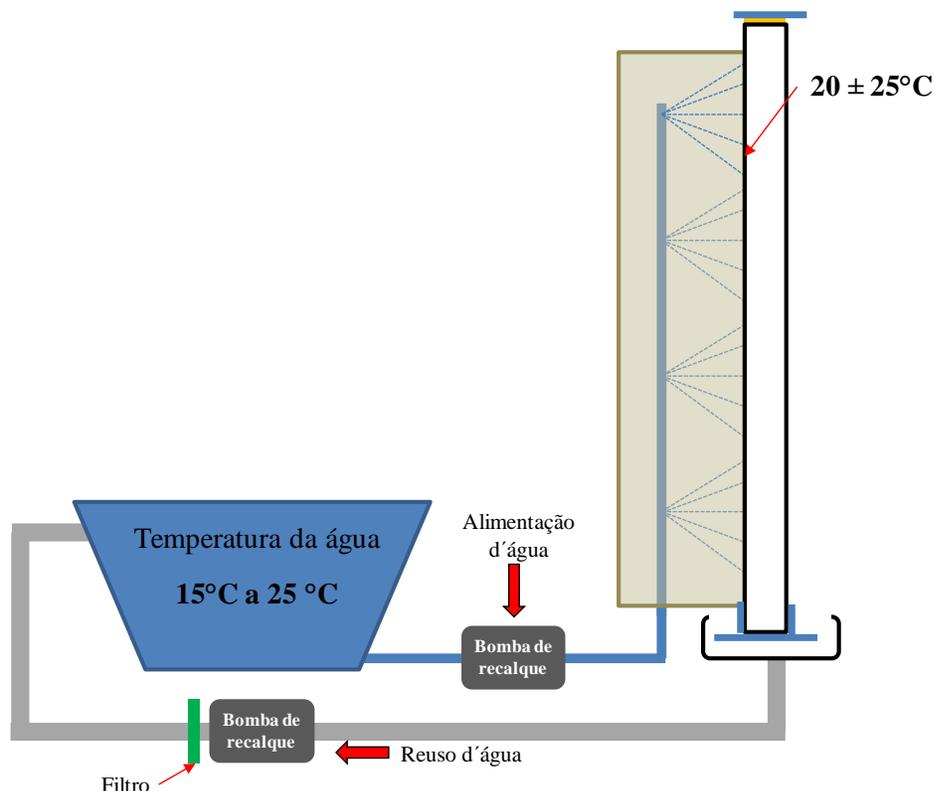
Figura 2. Desenho esquemático do reuso da água; desenho esquemático do confinamento do corpo de prova com auxílio de um quadro de apoio e a fixação do suporte do deflectômetro para ensaio de ação de calor e choque térmico em SVVE.

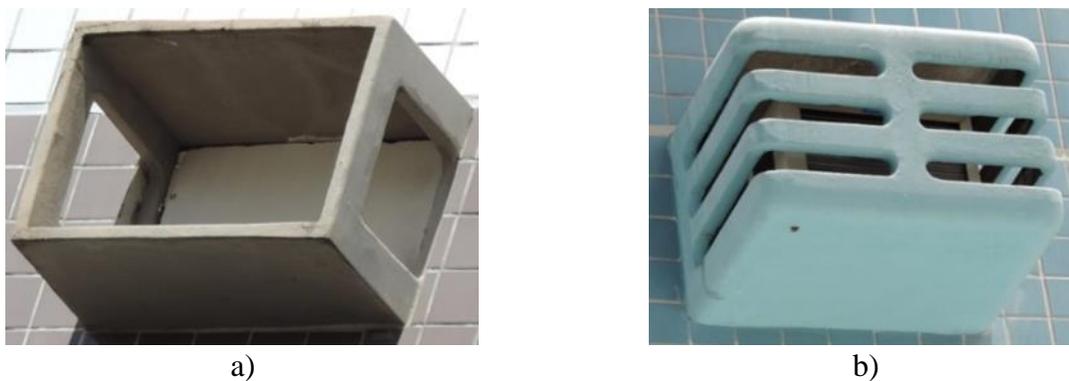
Figura 3. Suporte de concreto armado, tipo janela: a) modelo aberto; b) modelo fechado

O que pode-se destacar dos dados coletados, se deve a existência de dois modelos de protetores de concreto armado do tipo janela, do total de 29, tem-se 20 para o modelo aberto e 9 para o modelo fechado, pelas suas características e dimensões, pode-se considerar o modelo aberto mais frágil, ou seja, quase 70% dos edifícios que possuem protetor de concreto armado do tipo janela estão com o modelo mais simples e que portanto geram maior risco de desgaste prematuro, tem-se os modelos representados nas Figuras 3 e 4.

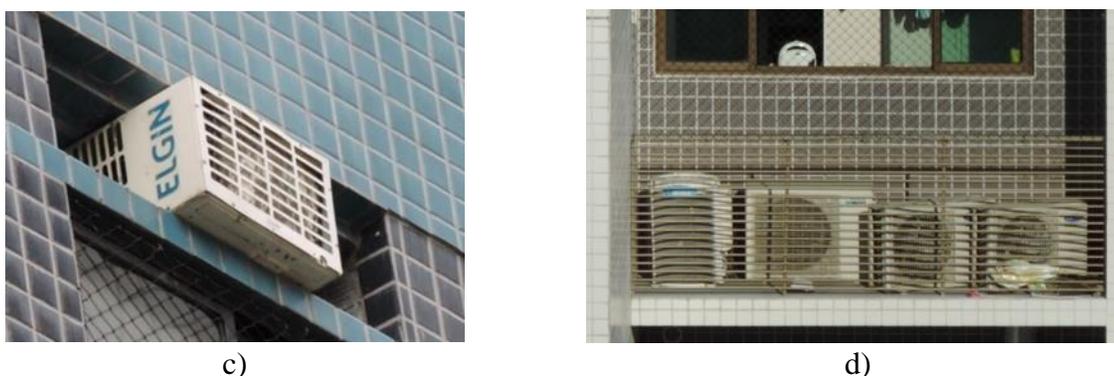
Figura 4. Outros modelos de suporte: c) modelo “oculto”; d) modelo para *split*

Deste modo, constatou-se que 48% das edificações utilizam modelos tipo janela, 21% com o modelo oculto e por fim, com apenas 31% os modelos que se integram as estruturas das edificações (aparelhos *split*), estas por sinal são advindas de projetos mais recentes.

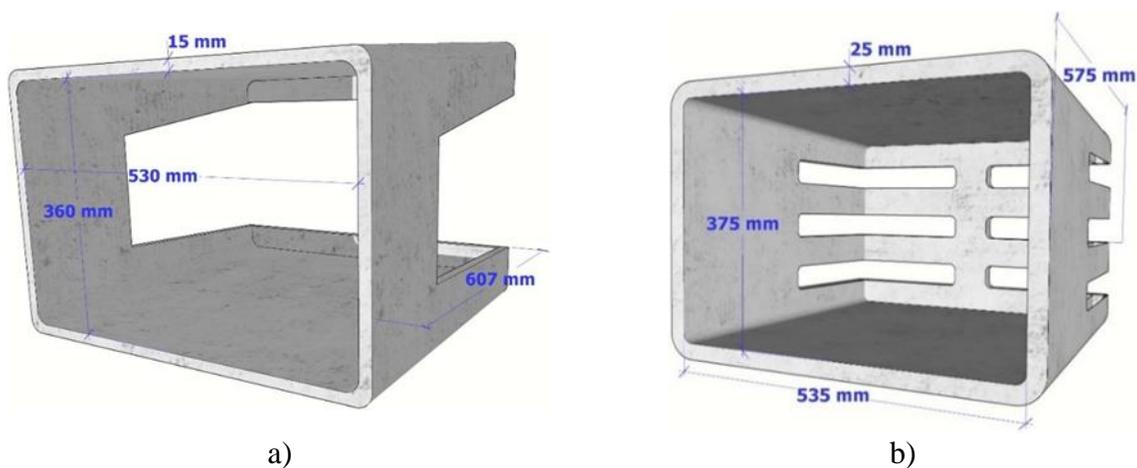
Figura 5. Estrutura dos modelos tipo janela: a) aberta; b) fechada

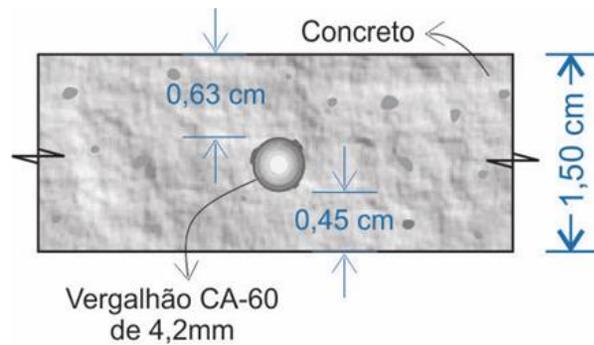
Figura 6. Detalhe da armadura do modelo janela, aberta

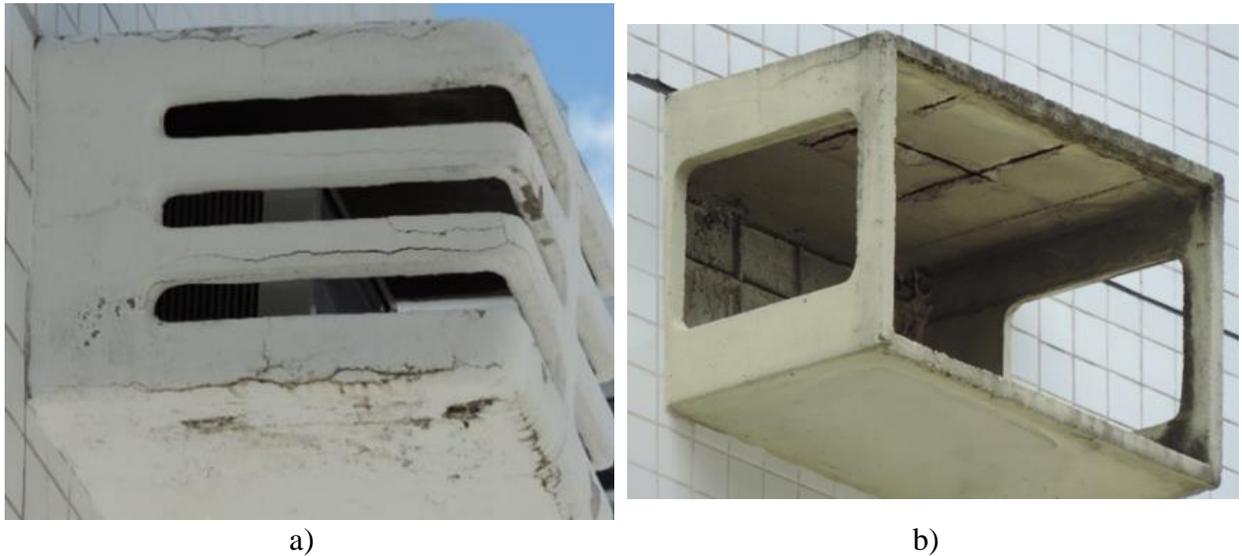
Figura 12. Corrosão da armadura em modelo tipo janela: a) fissuras; b) destacamento do concreto

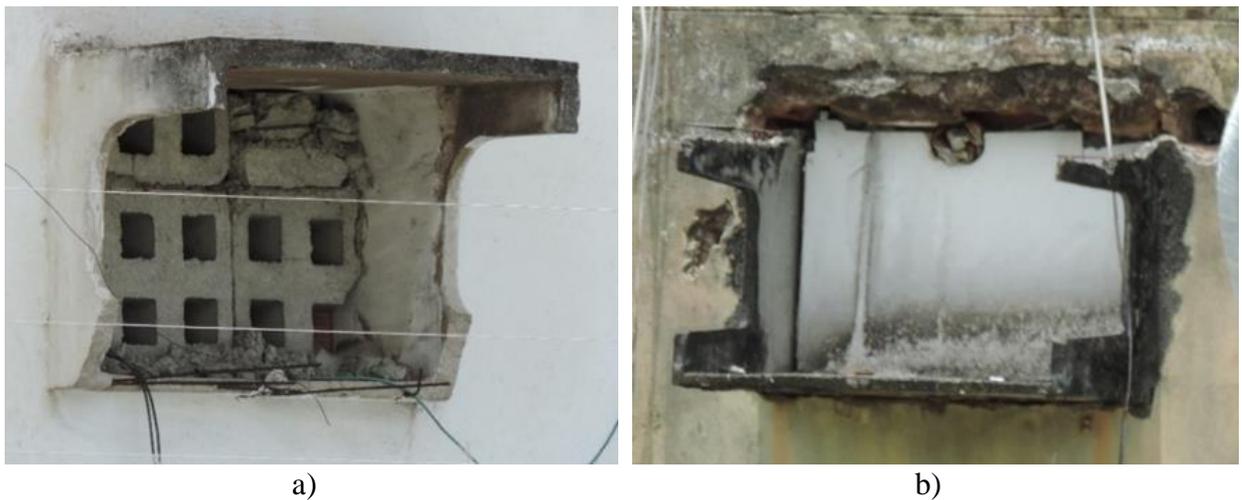
Figura 13. Quebra parcial em modelo tipo janela, aberta: a) ausência de laje inferior; b) ausência da laje superior

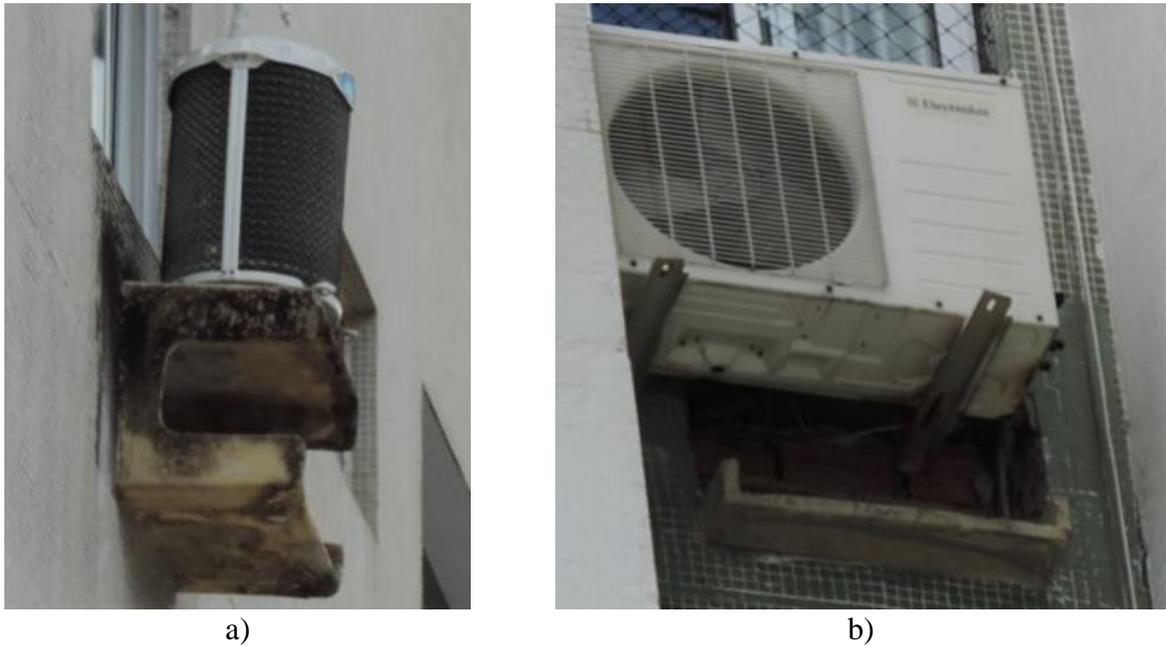
Figura 14. Utilização inadequada: a) esforços não dimensionados; b) infiltração na fachada

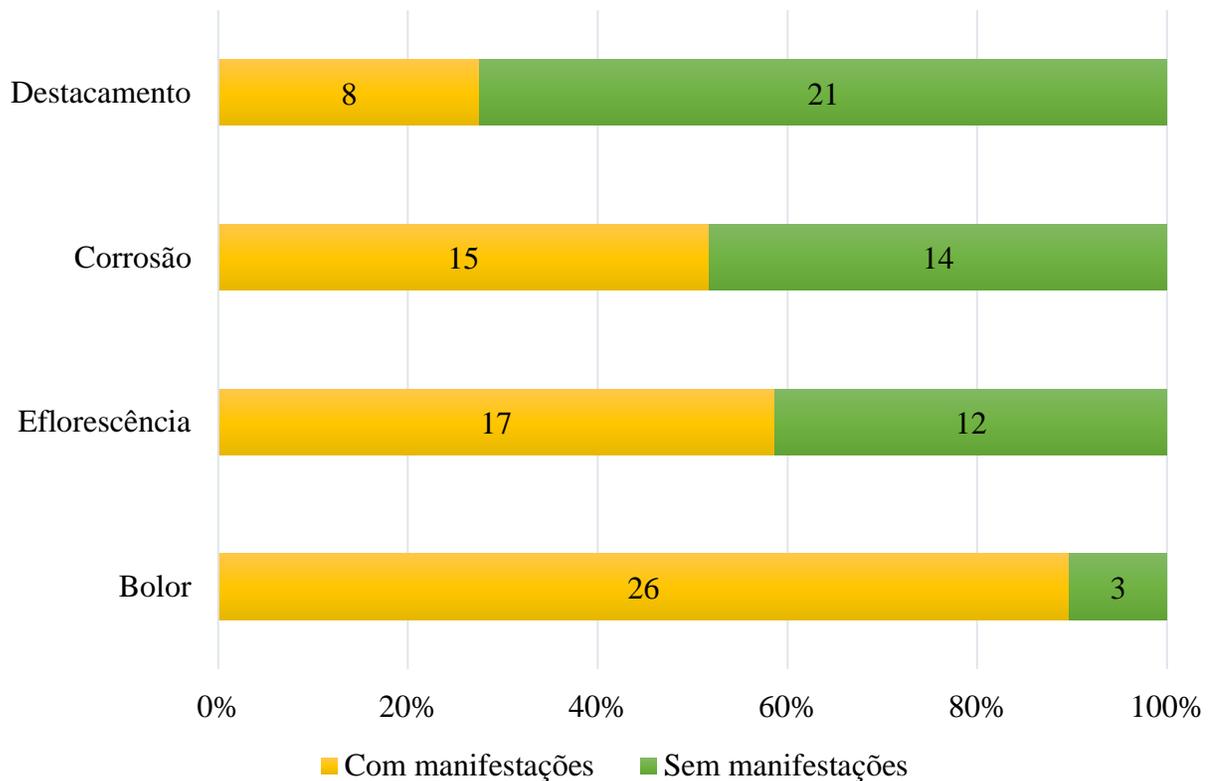
Figura 15. Manifestações patológicas dos suportes de concreto armado

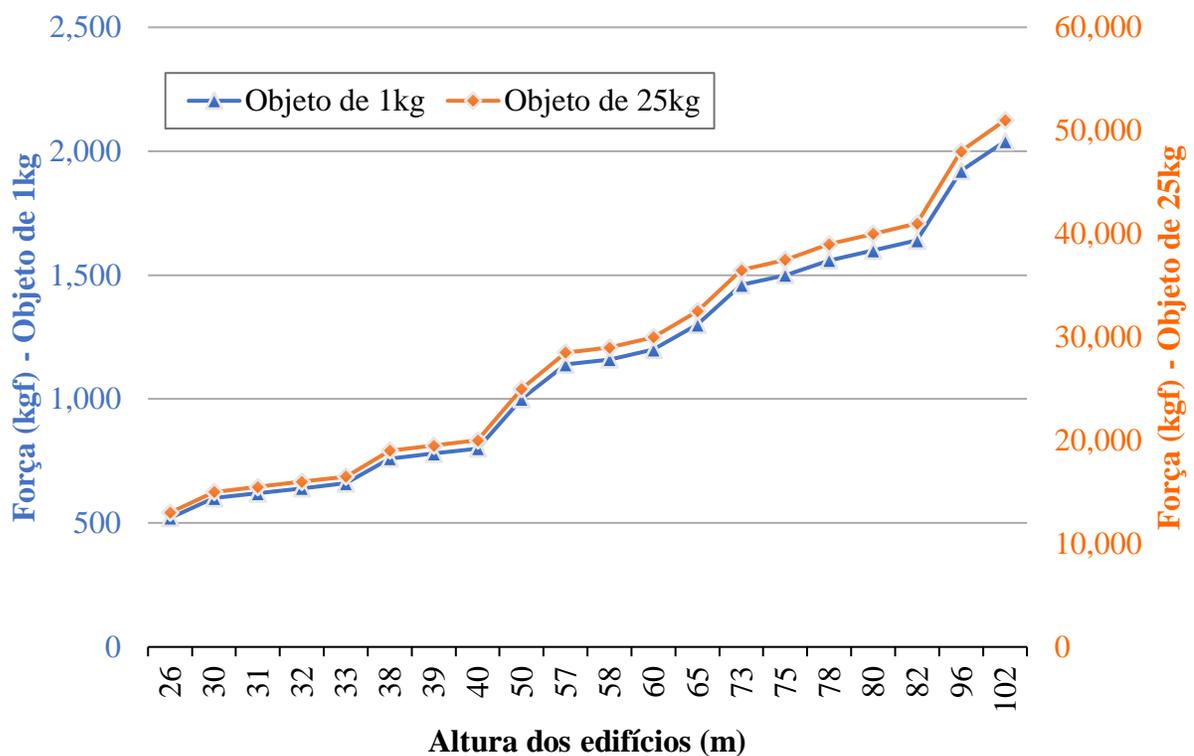
Figura 16. Força aplicada pelo objeto em contato com o solo

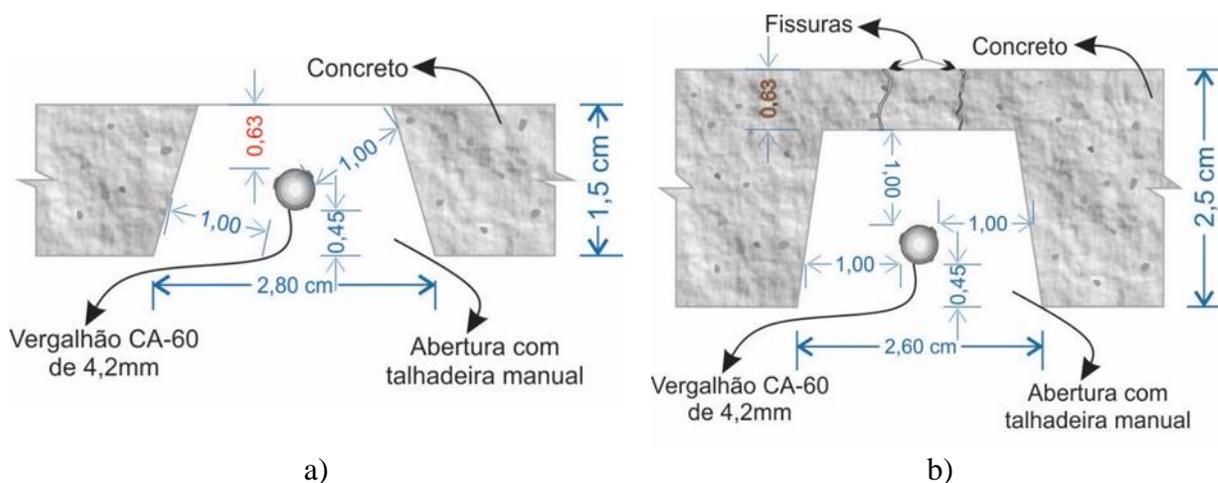
Figura 17. Detalhe de possível recuperação: a) modelo aberto; b) modelo fechado
