## Influência do índice de vazios do concreto celular na corrosão das barras de aço

## **Influence of void ratio of cellular concrete on reinforcement steel corrosion**

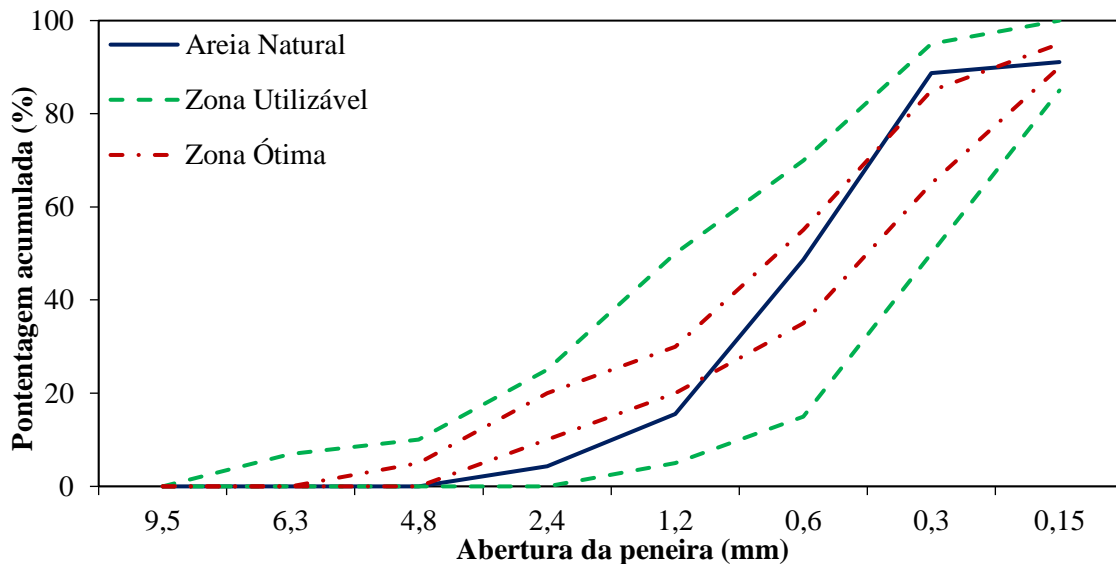
Figura 1. Curva granulométrica (agregado miúdo).

Foi utilizado o agregado miúdo natural (areia), de origem quartzosa, da região Metropolitana de Recife/PE. A areia natural foi adquirida por uma empresa levando em consideração as características físicas da mesma. O material estava em estado úmido e, portanto, foi necessário corrigir o teor de água por secagem natural. Para garantir o teor de umidade, 600 g de material foram dispostas numa estufa por cerca de 24 horas a uma temperatura de  $100^{\circ}\text{C} \pm 2^{\circ}\text{C}$  e, após este procedimento, 300 g foram utilizados para o teste de caracterização granulométrica levando em consideração a granulometria do agregado miúdo de acordo com a norma NBR NM 248 (ABNT, 2003). Nesse contexto, foi necessário analisar a zona ótima de utilização do agregado miúdo (areia), pois o mesmo pode influenciar na densidade ideal do composto cimentício (concreto). Através da distribuição granulométrica dos agregados, foi possível obter parâmetros como MF – (módulo de finura) de 2,93 e  $D_{\text{máximo}}$  – (diâmetro máximo) de 4,5 mm, sendo classificado como agregado miúdo com grãos médios bem distribuídos. Os resultados podem ser vistos na (Figura 1).

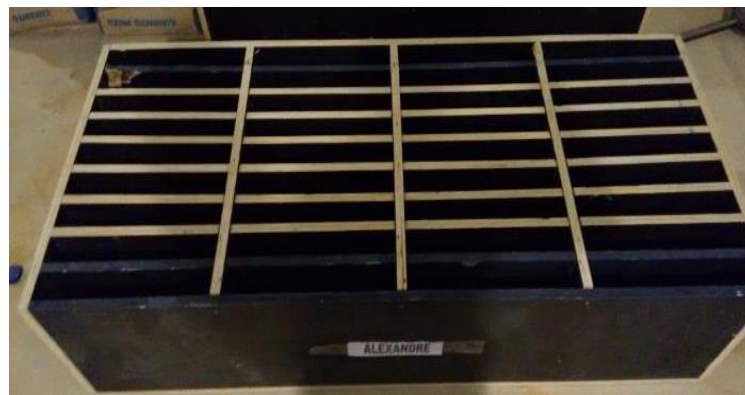
Figura 4. Molde retangular com capacidade de produzir 36 fôrmas.

Para produzir os corpos-de-prova, foram utilizadas oito placas (2,10 m x 1,20 m) de madeira revestida com espessura de 18 mm. A fôrma revestida foi escolhida para proporcionar um melhor acabamento superficial das placas de concreto e, além disso, para otimizar a produção, o transporte e a concretagem das mesmas. Assim, foi escolhido um modelo retangular com dimensões de (1,50 m x 0,65 m x 0,35 m), com divisórias internas. Cada molde retangular contém 36 fôrmas. Este modelo é mostrado na (Figura 4).

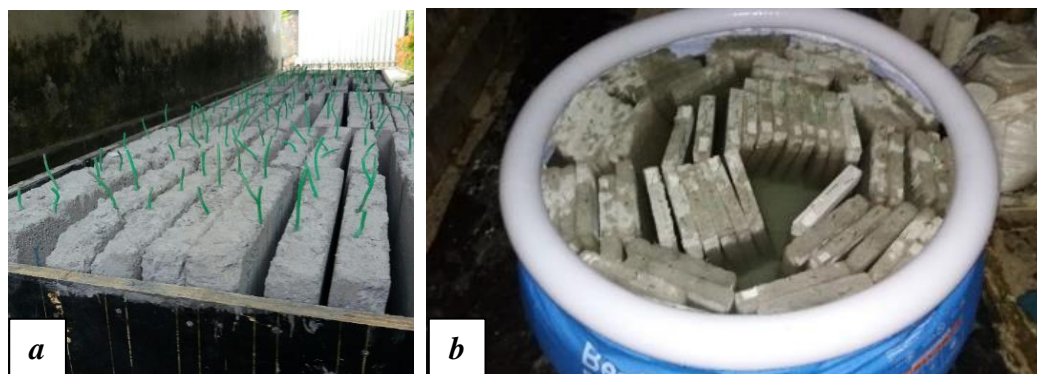
Figura 6. (a) Corpos-de-prova de concreto moldados; (b) Placas de concreto inseridas em solução de NaCl para indução de íons cloreto.

O segundo procedimento (tipo 2) de indução de corrosão foi realizado através da inserção das placas de concreto já moldadas (Figura 6 (a) e (b)), através de repetidos ciclos úmidos e secos utilizando água em solução com 5% de NaCl (cloreto de sódio), com base na literatura e também em pesquisas realizadas por Ye et al., (2017). Após os 28 dias, uma outra inspeção visual e testes eletroquímico (potencial e resistividade) foram realizados antes de iniciar o processo de imersão das placas. Um ciclo completo consistiu em três dias de imersão (cerca de 25 cm de água cobrindo as placas) e quatro dias de secagem ao ar (protegido da incidência direta da luz solar).

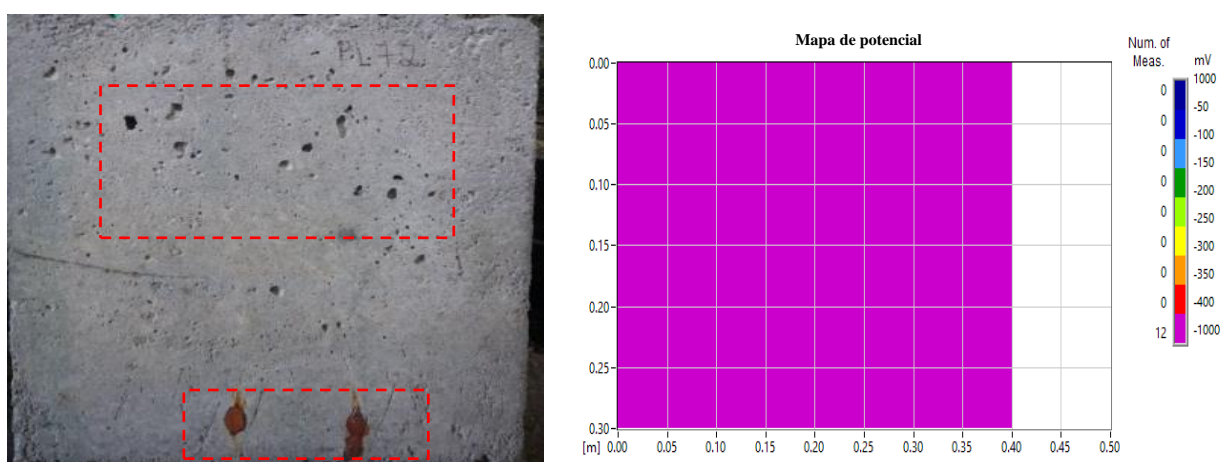
Figura 14. (a) Efeitos da degradação superficial das placas de concreto; (b) Mapa relativo ao potencial de corrosão (efeitos graves).

O processo de degradação das armaduras no interior das placas de concreto das famílias L2 e L3, foram as mais severas e as manchas superficiais causadas pelo carregamento dos óxidos à superfície, se deu através do comportamento físico no interior do material. O teor de ar incorporado incidiu em um maior índice de vazios que facilitaram a ingressão dos íons cloreto, potencializando, sobretudo, a corrosão puntiforme. O mapeamento das barras de aço corroídas, comprovaram que os valores do potencial de corrosão variaram entre -400 mV a -1000 mV para ambas as famílias, conforme mostrado na (Figura 13 (a) e (b)) e na (Figura 14 (a) e (b)).

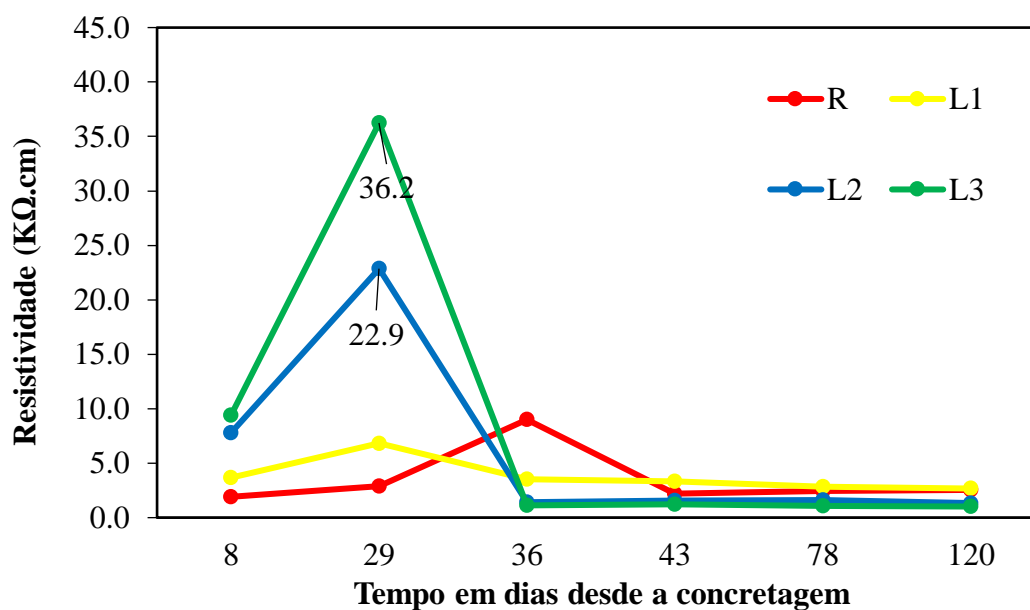
Figura 17. Comportamento da resistividade da superfície de concreto ao longo do tempo.

Nesse contexto, o monitoramento das estruturas de concreto armado é necessário, pois há ambientes, que solicitam das mesmas, maior tempo de vida útil e de serviço. Uma das questões a ser avaliada é o grau de degradação das estruturas, frente a permeabilidade ao cloreto de sódio (Yi et al., 2020). Segundo Lynch, Farrar e Michaels (2016), a resistividade elétrica é um parâmetro aplicado na detecção de danos, mas os resultados dessa técnica, em alguns compósitos cimentícios, talvez não sejam viáveis devido à influência incerta de muitos fatores nas medições obtidas. Consequentemente, há diversos estudos sobre a influência de fatores individuais para melhorar a confiabilidade dos resultados, tais quais: geometria do corpo-de-prova, relação água/ cimento, tipos de materiais percussores, tamanho dos agregados, condições de cura e a presença de barras de aço (Sanchez et al., 2016). Para esse estudo, foram desenvolvidas placas em concreto, contendo barras de aço em seu interior e, com relação à medição da resistividade elétrica das placas durante o período da permeabilidade do NaCl, foram observados valores mais altos inicialmente para as famílias L2 e L3 com 22,9 K $\Omega$ .cm e 36,2 K $\Omega$ .cm, respectivamente, dos quais podem ser vistos na (Figura 17).

Pesquisas realizadas por Dong et al., (2020), corroboraram com os resultados obtidos nesse estudo, pois a resistividade elétrica de suas amostras aumentou acentuadamente de 4,5 KΩ.cm para 16 kΩ.cm em 29 dias. Para melhor contextualizar esse ponto, um período de "repouso" mais longo em um local seco protegido da chuva e do sol, potencializa a resistividade especificamente para matrizes cimentícias com níveis mais altos de ar incorporado (podendo perder mais facilmente a umidade retida) até 29 dias, devido à quantidade de poros formados.

Após o início das imersões, observa-se uma queda acentuada na resistividade, permanecendo até o final do período de estudo em torno de valores de 1 a 10 KΩ.cm, indicando uma alta taxa de atividade/corrosão, de acordo com os critérios adotados. Os dados corroboram com os estudos realizados por Michel, Sørensen, Geiker (2021), onde os resultados não indicaram nenhuma diferença significativa na resistividade elétrica, pois variaram entre 0,5 a 2,5 KΩ.cm.

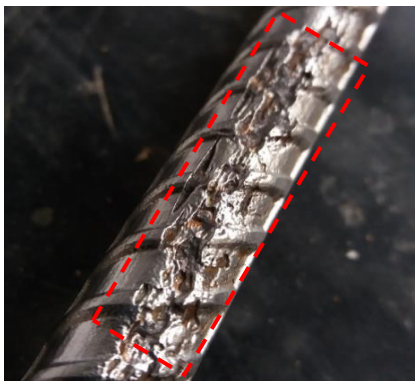
Figura 19. Perda de massa das barras de aço (L3).

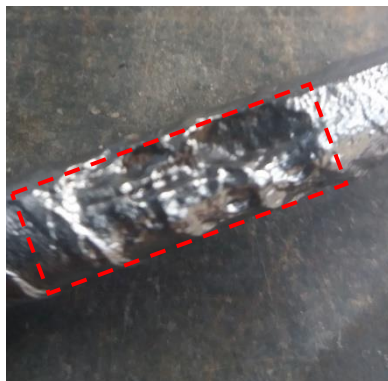
Figura 20. Perda de massa das barras de aço (L2).

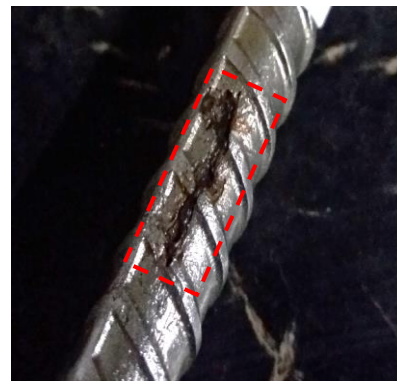
Figura 21. Perda de massa das barras de aço (L1).

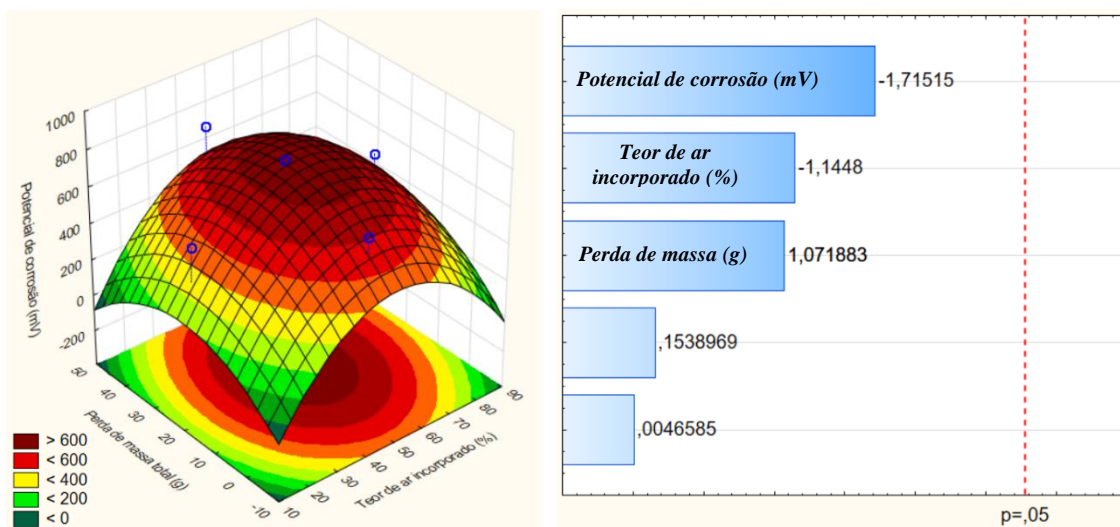
Figura 23. (a) Superfície resposta quanto as variáveis que influenciam o potencial de corrosão; (b) diagrama de Pareto.

Nesse sentido baixa resistividade da massa do concreto, tendem a valores de ( $E_{corr}$ ) menos eletropositivos, destacando que as leituras de potencial de corrosão nem sempre estão atribuídas ao tempo de exposição do material em ambientes agressivos, mas também ao tipo de aditivo utilizado e a perda de massa das barras de aço no interior do composto cimentício. Para melhor contextualizar esse ponto, na (Figura 23 (a)), foi percebido que todas as famílias (R, L1, L2 e L3) tiveram leituras de potencial de corrosão entre -250 mV a -600 mV, porém os dados não foram estatisticamente diferentes a 5% de variância, como mostrado no diagrama de Pareto (Figura 23 (b)).
