## Influencia del porcentaje de vacíos del concreto celular en la corrosión del acero de refuerzo

DOI: <https://doi.org/10.21041/ra.v12i1.507>

## **Influence of the void ratio of cellular concrete on the corrosion of steel reinforcement**

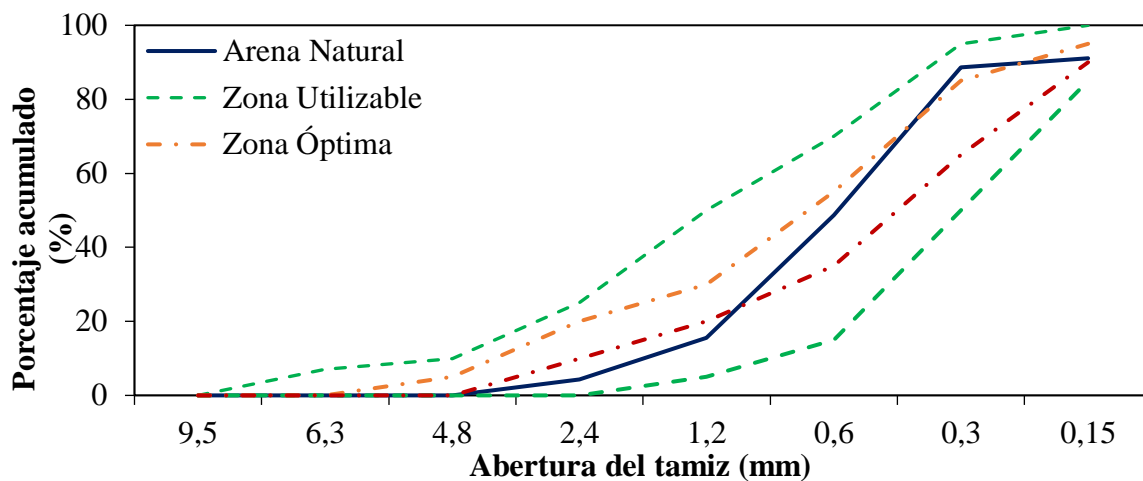
En este contexto, fue necesario analizar la zona óptima de uso del agregado fino (arena), ya que puede influir en la densidad ideal del compuesto cementoso (hormigón). A través de la distribución granulométrica de los agregados, fue posible obtener parámetros como MF - (módulo de finura) de 2.93 y  $D_{\text{máx}}$  - (diámetro máximo) de 4.5 mm, clasificándose como agregado fino con granos medianos bien distribuidos. Los resultados se pueden ver en la (Figura 1).

Figura 1. Curva de tamaño de partícula (agregado fino).

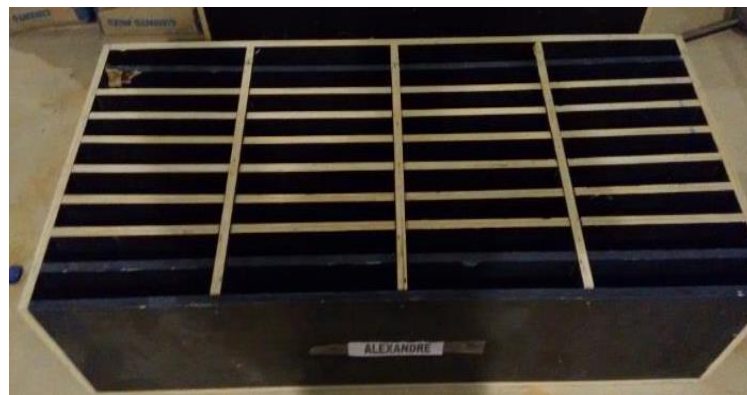
Para la elaboración de las probetas se utilizaron ocho placas (2,10 mx 1,20 m) de madera revestida con un espesor de 18 mm. El encofrado revestido se eligió para proporcionar un mejor acabado superficial de las losas de hormigón y, además, para optimizar su producción, transporte y hormigonado. Así, se eligió un modelo rectangular con dimensiones de (1,50 m x 0,65 m x 0,35 m) con tabiques internos. Cada molde rectangular contiene 36 moldes. Este modelo se muestra en (Figura 4).

Figura 4. Molde rectangular capaz de producir 36 moldes.

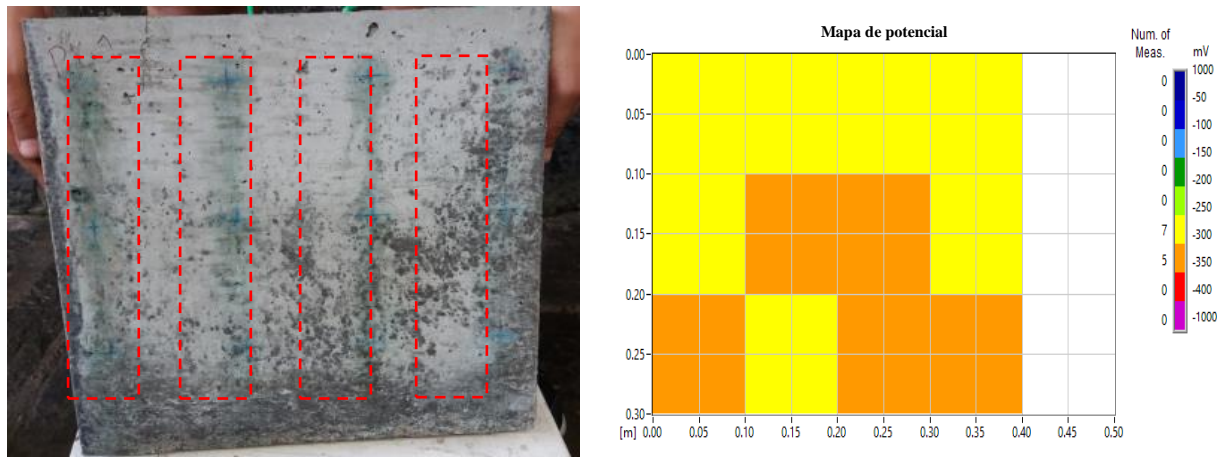
En cuanto al comportamiento físico de las losas de hormigón, se observó que la solución de  $\text{Na}^+ + \text{Cl}^-$  - cloruro de sodio desencadenó el proceso de corrosión de las barras de acero, donde se apreciaron algunas manchas en la superficie de las losas. En la (Figura 11 (a) y (b)), correspondiente a las placas de la familia R, no hubo evidencia de un alto nivel de degradación y el mapa de potencial de corrosión indicó que los valores oscilaron entre -350 mV y -400 mV

Figura 11. (a) Efectos de la degradación superficial de losas de hormigón; (b) Mapa de potencial de corrosión (efectos de luz).

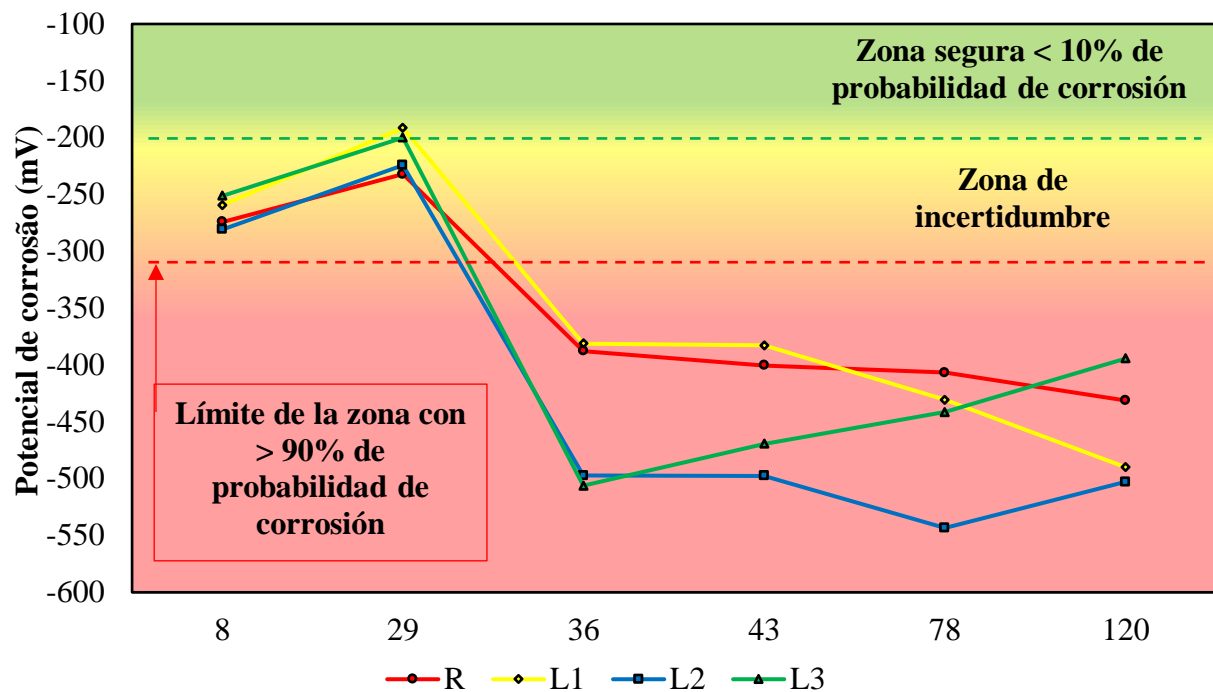
Los puntos más oscuros observados después de la prueba muestran las regiones donde se tomaron las lecturas en un área de  $(10\text{ cm} \times 10\text{ cm})$ . Entre las 12 mediciones del potencial de corrosión, 10 caen dentro de la región de incertidumbre, pero con valores cercanos a la región segura. Los otros dos puntos están dentro de un área con menos del 10% de probabilidad de que ocurra corrosión.

Figura 15. Comportamiento del potencial de corrosión promedio de las familias a lo largo del tiempo.

Se pueden hacer algunos comentarios sobre el rango de potencial de corrosión de las placas de todas las familias. Las primeras lecturas, tomadas pocos días después del hormigonado, se encuentran en la región ubicada en la zona de incertidumbre. Según Hou et al., (2021) esto ocurre debido a la presencia de cal en la superficie del hormigón o la formación de una película de agua en la barra de acero.

En la segunda medición, existe una tendencia a que el potencial se mueva hacia la zona "segura", con una probabilidad de corrosión menor al 10%. Este comportamiento se atribuye al mayor tiempo de curado, con los tableros más secos y protegidos. Inmediatamente después de la segunda lectura, comenzó el período de inmersión.

En la tercera lectura (a los 36 días), es posible ver una caída repentina en el potencial de corrosión, especialmente para las familias más porosas (L2 y L3). Al comparar la familia L3 con la familia R, se puede observar que la medida del potencial de corrosión a los 120 días es menos electronegativa, mostrando -394 mV en comparación con el resultado de la familia R que es -431 mV, es decir, un 9% menos. que la familia R, debido a la alta actividad electrolítica de los iones cloruro.

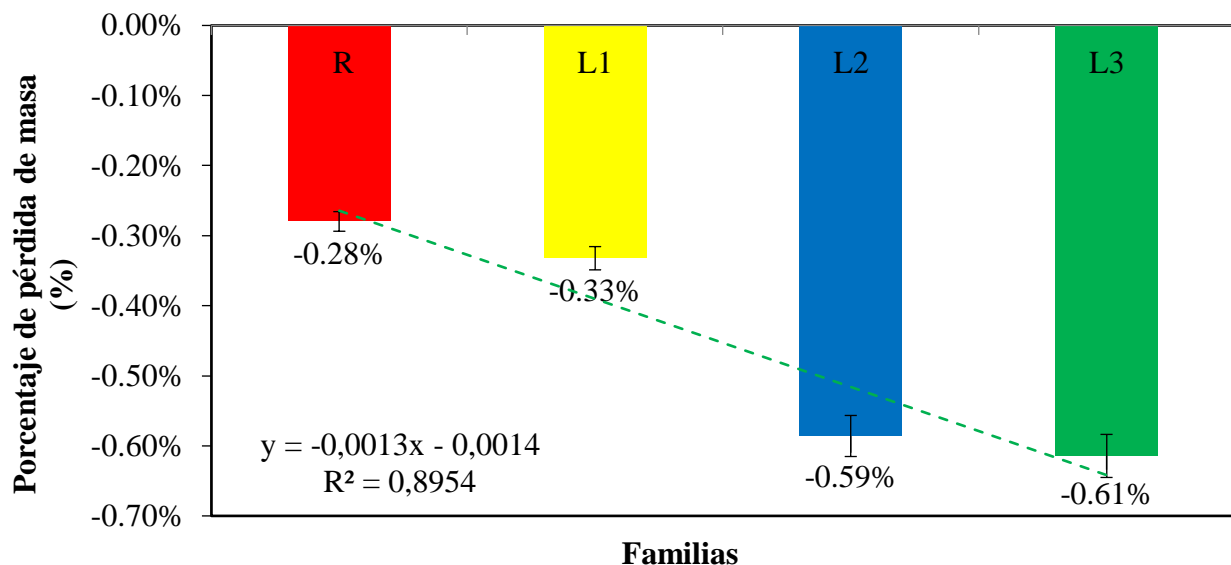
La pérdida de masa total de barras de acero por familia siguió una secuencia, como se muestra en la (Figura 18). Las familias L2 y L3, además de demostrar valores de corrosión potencial más electronegativos, así como un grado visual más degradado (cuantitativa y cualitativamente), también obtuvieron una mayor pérdida de masa de acero (valores absolutos y porcentajes).

Figura 18. Porcentaje de pérdida de masa total de barras de acero por familia.

Entre los análisis realizados, se observó que las losas de hormigón tienen un porcentaje de pérdida de masa de barras de acero cercano al 2%, pero cuando se analizaron en conjunto (familias), este valor osciló entre 0,6% y 1%. Un mayor período de inmersión en la solución de NaCl probablemente produciría mayores valores de pérdida de masa, pero para este estudio no fue necesario, ya que los resultados obtenidos son considerables en cuanto a la formación de productos de corrosión. En este contexto, la familia L3 tuvo un mayor porcentaje de pérdida de masa (Figura 19), en comparación con las familias L1 (Figura 20) y L2 (Figura 21). Este comportamiento pudo haber ocurrido debido al contenido de aire formado en la mezcla de material en la matriz de cemento, haciéndolo fijo. Otra variable que se puede tener en cuenta es el tiempo de mezclado de las mezclas de hormigón, que estuvo entre 5 min a 20 min, donde el contenido de aire formado osciló entre 5% y 40%.

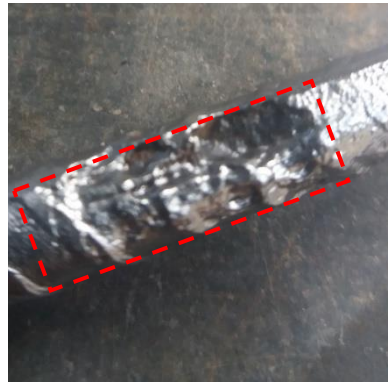
Figura 20. Pérdida de masa de barras de acero (L2).
