Conservación de puentes atirantados: algunos aspectos particulares de sus planes de mantenimiento y técnicas de actuación

L. Ortega¹, A. López¹, C. Velando¹

¹ RETINEO Ingeniería, Madrid, España, Web: <http://www.retineo.es>

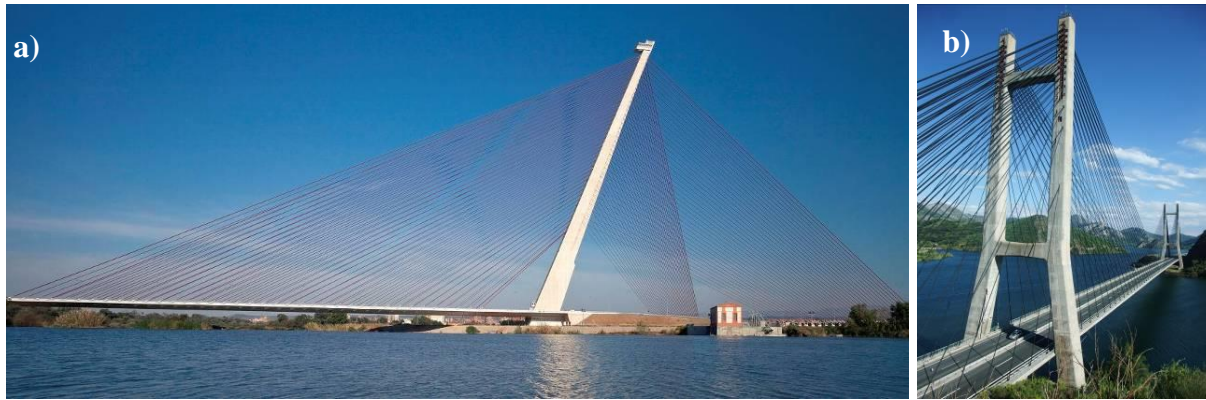
Figura 1. Puentes atirantados: a) sobre el río Tajo en Talavera de la Reina (Toledo, España), con un pilono de 192 m de altura (Sánchez de León et al., 2012); b) sobre el embalse de Barrios de Luna (León, España) con pilonos de 90 m sobre el tablero (Manterola et al., 1984).

Aparentemente se está produciendo una cierta contradicción en el proyecto de muchos puentes atirantados, por cuanto no parece que se esté recurriendo a proyectar con vidas útiles de 100 años para los tirantes que hagan innecesarios su inspección y mantenimiento, pero tampoco que se esté prestando la atención debida al acceso a los tirantes y a todos sus elementos como puntos críticos necesitados de inspección y de, en su caso, eventual mantenimiento. La propia tipología de estos puentes hace que, habitualmente, presenten pilonos de considerable altura, por lo que el acceso a la parte aérea de los cables para su inspección plantea ya un problema considerable (Figura 1).

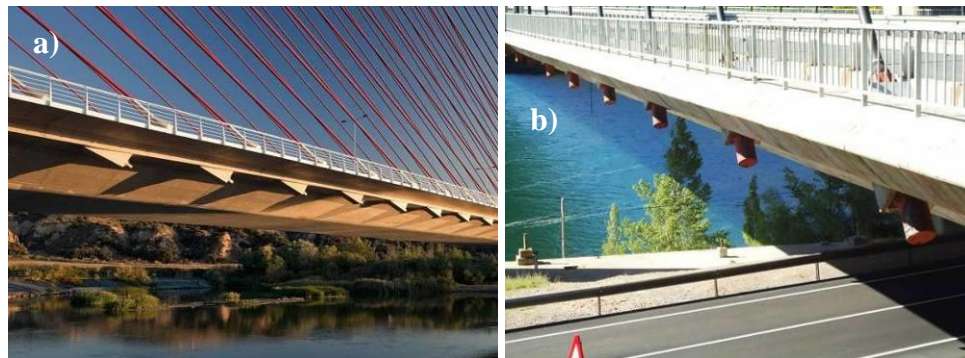
Figura 2. Anclajes de tirantes bajo el tablero en los puentes de: a) Talavera de la Reina (Sánchez de León et al., 2012); b) Carlos Fernández Casado (Manterola et al., 1984).

Un problema similar se presenta en otros elementos de los tirantes como los propios anclajes o los centradores, tanto en pilono como en tablero. En lo que se refiere al pilono, su propia altura hace que el acceso a los anclajes en el mismo presente considerables dificultades si no se ha previsto adecuadamente en proyecto. Y por lo que hace referencia al tablero, es habitual que en puentes atirantados con dos planos de atirantamiento situados en los laterales del tablero, los anclajes inferiores de los tirantes se dispongan bajo el mismo, como se refleja en las fotografías de la Figura 2.

Esto plantea un problema para la inspección, tanto de los anclajes inferiores como del tablero en sí mismo, pues los propios tirantes inclinados hacen imposible la maniobra de despliegue de equipos standard de inspección de puentes (Figura 3)

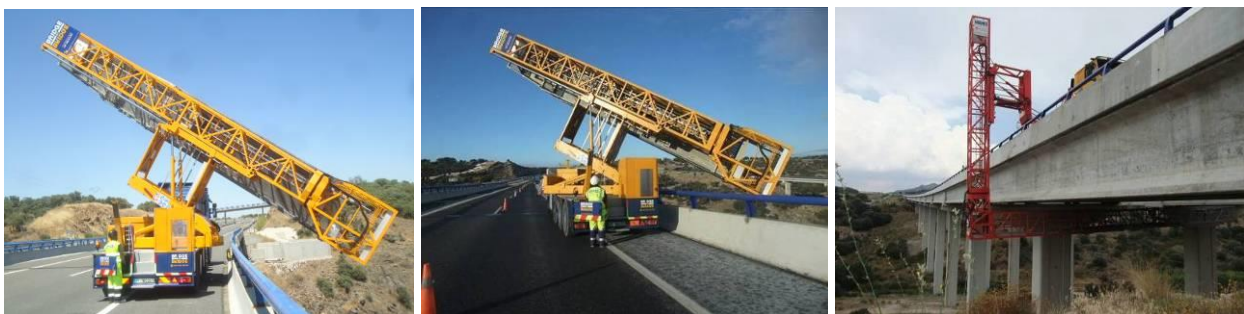
Figura 3. Maniobras de despliegue de pasarelas standard de inspección de puentes para examen de la cara inferior del tablero.

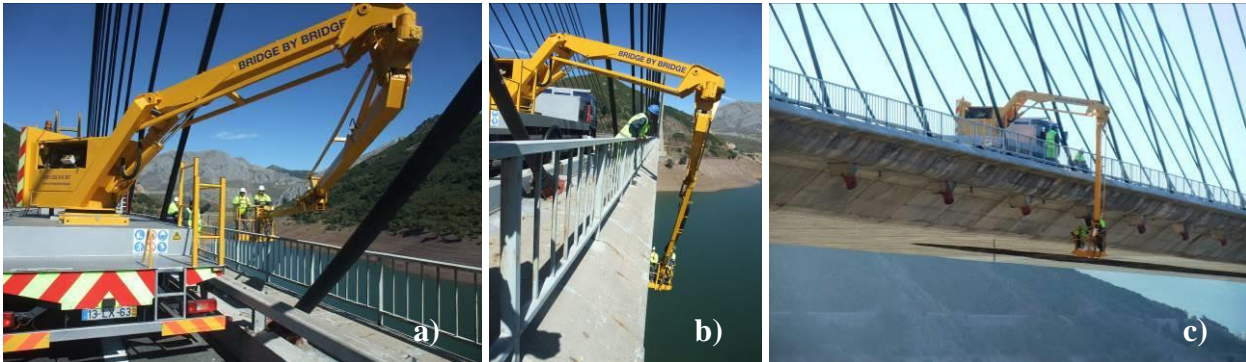
Figura 4. Utilización de un equipo de brazo articulado con canastilla en inspección de un puente atirantado: a) y b) Maniobras de despliegue; c) inspección de un anclaje.

En esos casos se hace necesario recurrir a equipos como el de la Figura 4. Incluso con estos últimos equipos, aunque su utilización sea posible, no es posible el avance de forma continua con el equipo desplegado en posición de inspección para ir revisando los diferentes anclajes o para la inspección del propio tablero (Figura 4c); la presencia de los tirantes implica la necesidad de recoger y desplegar el brazo con la canastilla cada pocos metros (Figuras 4a y 4b) con el consiguiente descenso en los rendimientos y el encarecimiento de las tareas de inspección o

mantenimiento en las que vayan a utilizarse. Por otro lado, este equipo resulta muy limitado si lo que se pretende es inspeccionar la cara inferior del tablero, puesto que la penetración en horizontal bajo el mismo no es comparable con la alcanzada con una pasarela como las de la Figura 3. De esta forma, tanto la inspección del tablero por su cara inferior como la de los anclajes de los tirantes en el mismo, se transforma en una tarea posible, pero con un coste muy superior al que hubiera podido tener de haber sido concebido el puente pensando en ello.

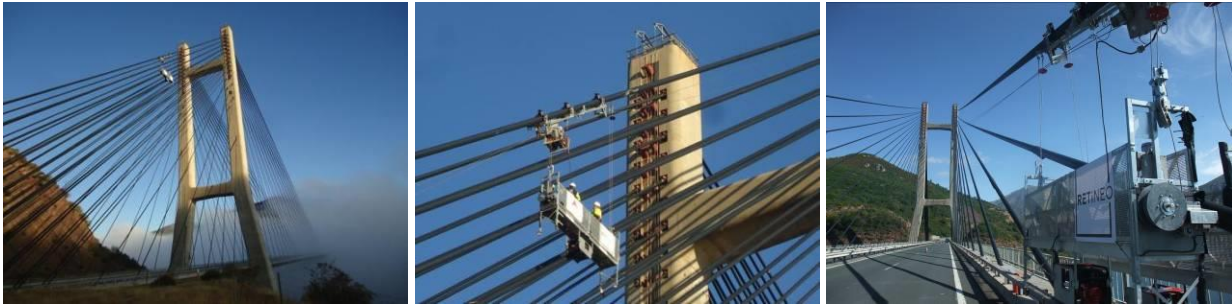
Figura 6. Equipo de inspección de tirantes del Viaducto Carlos Fernández Casado.

Pero la tónica general es el desarrollo específico de equipos que circulan bien sobre cada tirante, bien sobre el tirante superior, o sobre un cable auxiliar (Tabatabai, 2005); éste ha sido el caso del equipo desarrollado para la inspección de los tirantes en el puente Carlos Fernández Casado en España (Figura 6). Existen casos excepcionales, como el del Ministerio de Tráfico alemán, que ha llegado a desarrollar un vehículo adaptable a todos los puentes atirantados alemanes (Saul et al., 1998, 2002 y 2007).

El uso de este tipo de canastillas facilita en gran medida una adecuada inspección de los tirantes pero implica considerables costes, de inversión, de mantenimiento y de uso del equipo, al exigir la intervención de especialistas en altura para su montaje en los diferentes planos de atirantamiento del viaducto.

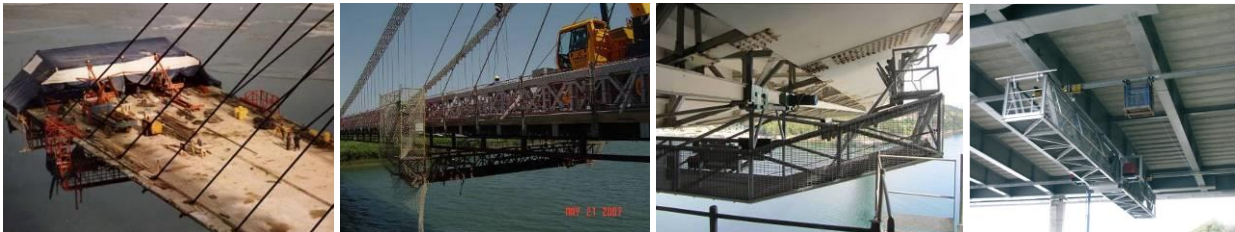
Figura 7. Izquierda: pasarelas provisionales de obra para acceso bajo el tablero del Viaducto C. Fernández Casado (cortesía del Ing. D. Pablo Díaz Simal) y del Puente colgante de Amposta. Derecha: Pasarelas de inspección y mantenimiento de los Puentes de Rande y Waterford.

La Figura 7 muestra (izquierda) dos pasarelas provisionales para acceso bajo el tablero empleadas respectivamente en la construcción del Viaducto C. Fernández Casado y en la obra de rehabilitación del puente de Amposta (Del Pozo et al., 2009). Desde un punto de vista del mantenimiento de este tipo de puentes cabe pensar si no merecería la pena invertir algo más en esos equipos provisionales de obra, para convertirlos en equipos permanentes para la inspección y el mantenimiento de la estructura a lo largo de su vida útil, como las de la Figura 7 derecha (Astiz et al., 2011).

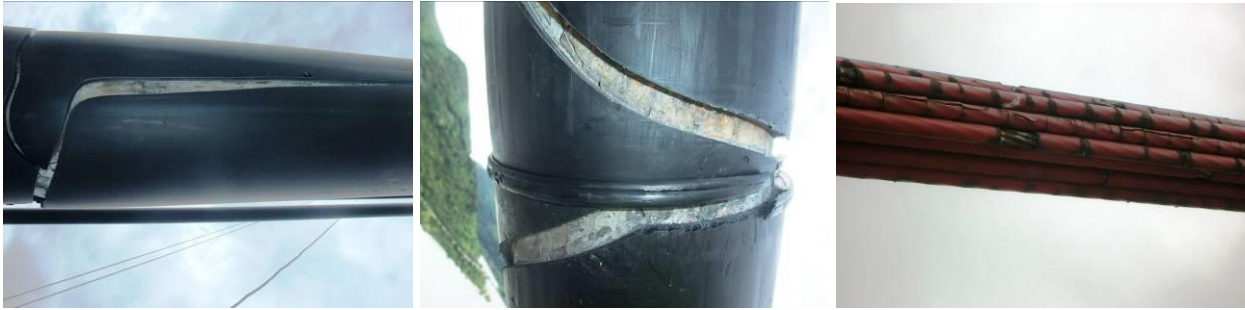
Figura 8. Agrietamientos en vainas de protección de tirantes antiguos correspondientes a dos tecnologías diferentes.

Los procesos patológicos de los tirantes más habituales, por efecto bien de acciones mecánicas, o ambientales o por una combinación de ambas, incluyen fatiga, corrosión, envejecimiento de plásticos, desgaste, deterioro de protecciones superficiales o de los materiales de relleno, vibraciones excesivas, y la dificultad general para confirmar con fiabilidad el estado de conservación de los cables internamente, especialmente en la zona crítica de los anclajes (ACHE, 2007) (Tabatabai, 2005). En este sentido, la propia tecnología de los tirantes ha ido evolucionando con el tiempo, precisamente para evitar procesos patológicos que el tiempo ha demostrado que se estaban produciendo. Pero existe un cierto número de puentes, no despreciable, con tecnologías más o menos obsoletas en los que, por ejemplo, se han detectado problemas de agrietamientos y deterioros en las vainas de protección como los mostrados en la Figura 8.

En (Tabatabai, 2005) se comenta que se habían detectado problemas de agrietamiento de vainas en hasta un 14% de los puentes atirantados de EE.UU. incluidos en el estudio. Problemas del mismo tipo se han presentado en los puentes de Zárate-Brazo Largo en Argentina o el puente Luling en Louisiana así como fisuraciones en la lechada de cemento con que se inyectó la vaina (Ladret, 2013) (Saul et al, 1998, 2002 y 2007) (Tabatabai, 2005).

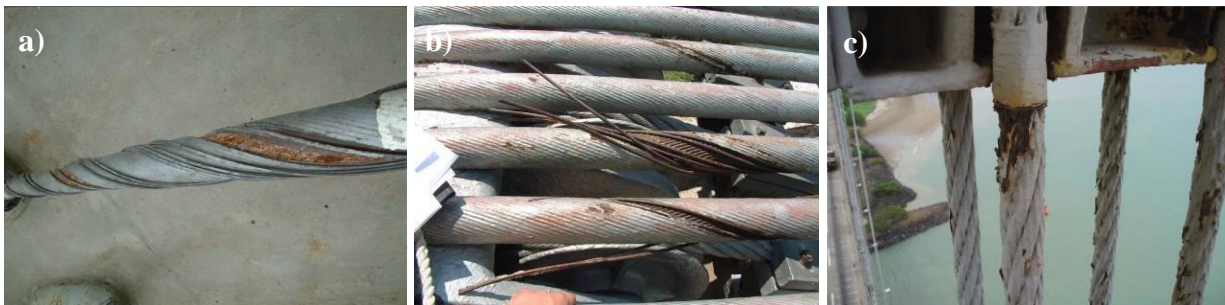
Figura 9. a) Rotura de alambres en un tirante de cable cerrado; b) Rotura de alambres por corrosión en el puente de Amposta; c) Corrosión en péndolas del puente de las Américas.

Cabe asimismo comentar la presencia de problemas en otras tipologías de tirantes (Gimsing et al., 2012) (Saul et al., 1998, 2002 y 2007) (Tabatabai, 2005), tales como los problemas de roturas de alambres en cables cerrados de puentes (Figura 9 a) como el de Köhlbrand, el de Maracaibo o el Norderelbe. En una línea similar y aunque no se trate de puentes atirantados, también cabe hablar de los problemas de corrosión hallados en las péndolas del puente de las Américas (Ladret et al., 2011) (Ladret, 2013) o en los cables principales y péndolas del puente de Amposta (Figura 9 b y c) (del Pozo et al., 2006).

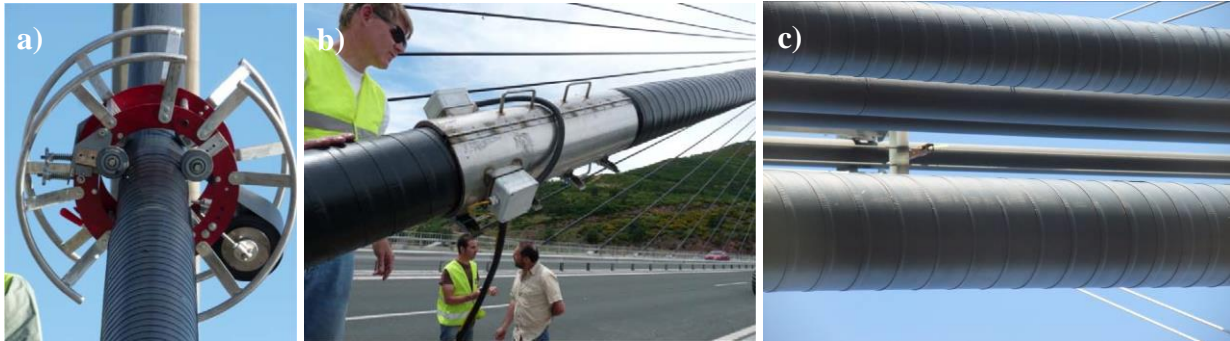
Figura 10. Reparación de vainas mediante encintado con banda elastomérica: a) Máquina de encintado; b) Tratamiento térmico de vulcanizado in situ; c) Aspecto de dos tirantes encintados.

Entre esas pocas técnicas que sí parecen suficientemente probadas está la de la reparación de vainas agrietadas mediante encintado helicoidal con una cinta elastomérica tricapa de un material polimérico de polietileno clorosulfonado, reforzada con fibras, que es posteriormente vulcanizada in-situ mediante tratamiento térmico con mantas eléctricas (Figura 10)¹. El sistema se ha venido utilizando en puentes atirantados o colgantes desde 1992, al parecer con buenos resultados.
