Análisis de durabilidad del hormigón armado con fisuras inducidas por la carga

Citar como: Pinheiro, S. M. M., Costa Junior, M. P. (2021), “Análisis de durabilidad del hormigón armado con fisuras inducidas por la carga”, Revista ALCONPAT, 11 (2), 17 – 37, DOI: <https://doi.org/10.21041/ra.v11i2.510>

Durability analysis of reinforced concrete with loading induced cracks

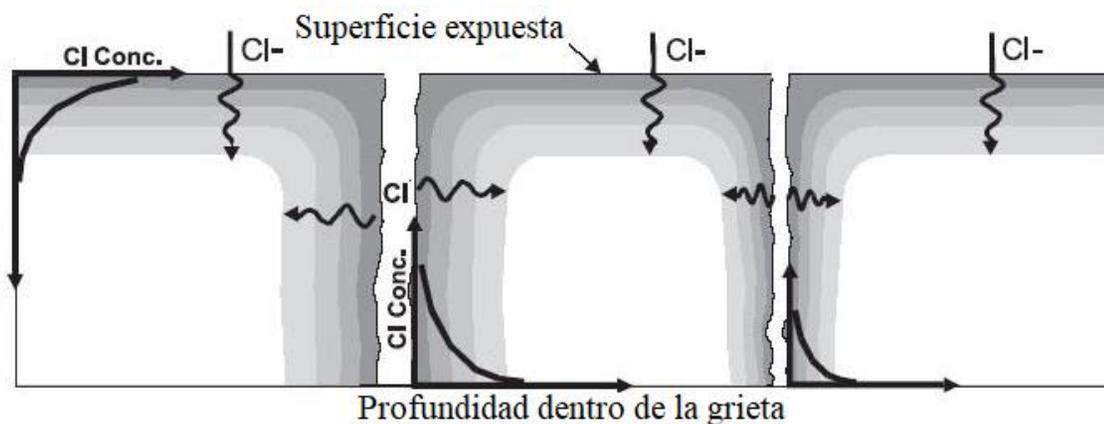
Figura 1. Penetración de cloruros en la superficie y entre fisuras (Ismail et.al., 2006).

La penetración y difusión de iones cloruro puede ocurrir a través de la fisura como se muestra en la Figura 1.

Las fisuras actúan como puerta de entrada de agentes agresivos, que tienen un efecto significativo en la difusión de cloruros, ya que facilitan el movimiento de estos agentes a través del hormigón, cuya intensidad depende directamente de la apertura de la fisura (Wang et.al., 2016).

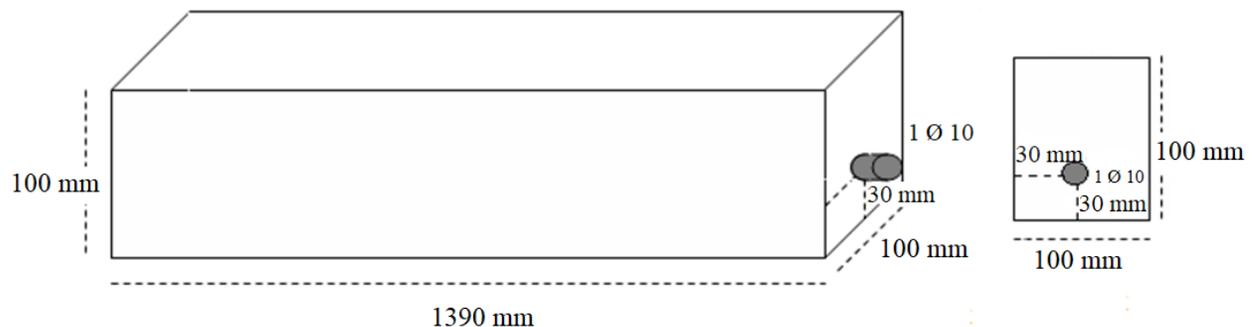
Figura 2. Esquema de dimensiones de los modelos de prueba prismáticas.

Los modelos de prueba prismáticos se moldearon de dos en dos. Para mantener la cobertura se colocaron 3 espaciadores de 30 mm a lo largo de la barra de acero. La figura 2 muestra las dimensiones del cuerpo de prueba prismático y la posición de la barra de acero.

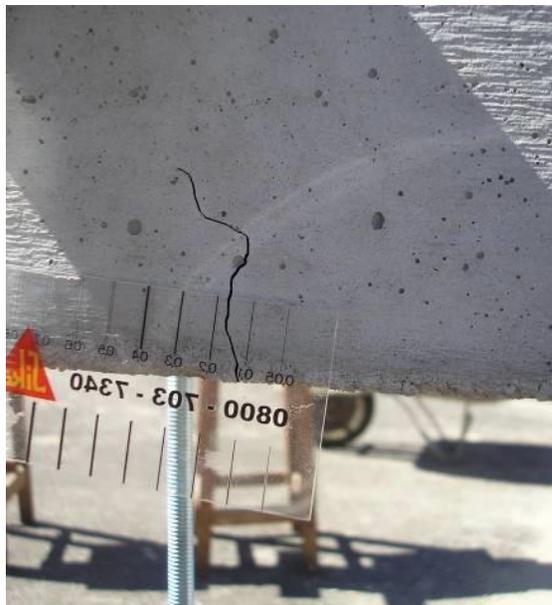
Figura 3. Medición de la apertura de la fisura en el centro de la muestra prismática con un fisurómetro.

Para la máxima apertura de fisura, se adoptó como parámetro el límite establecido por la norma NBR 6118 (ABNT, 2014) de durabilidad, relacionado con fisuración y protección de la armadura, según la clase de agresividad ambiental. Así, la apertura máxima de la fisura en los modelos de prueba prismáticos, que estaban bajo carga constante, estaba entre 0,3 mm y 0,4 mm (Figura 3). Las aberturas de fisuras se mapearon a lo largo del tiempo, hasta la fecha de prueba de las muestras.

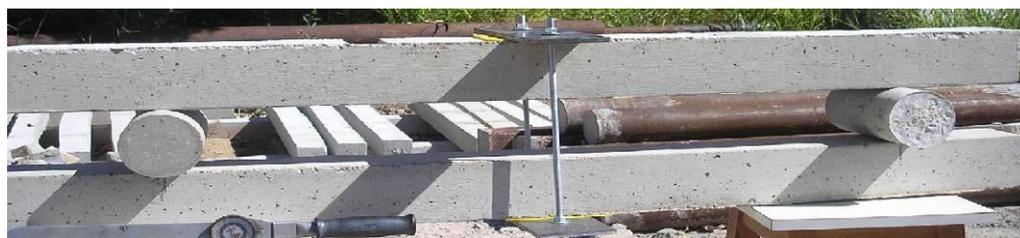
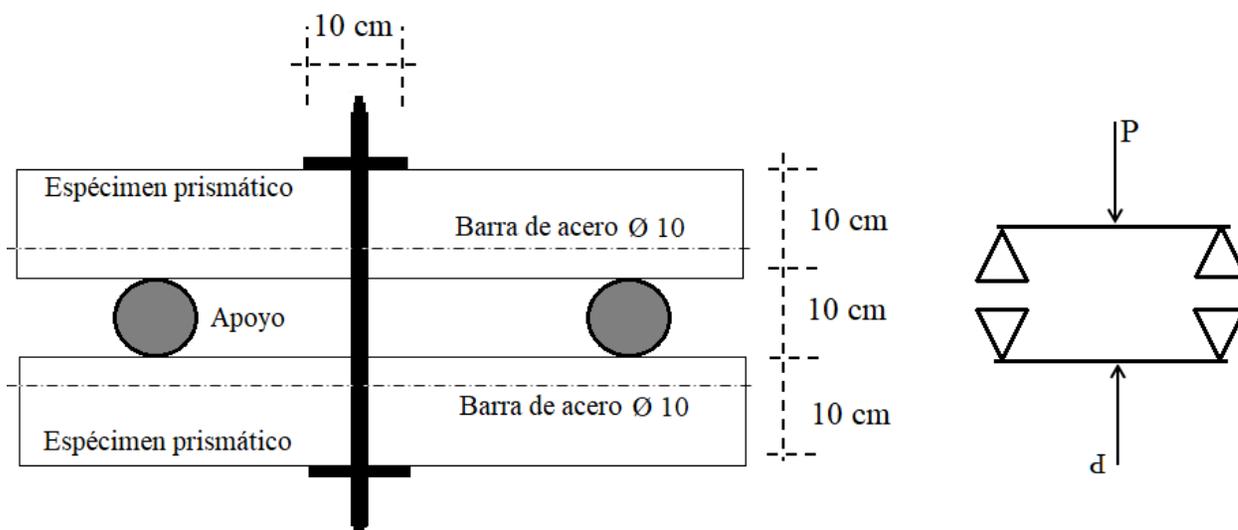
Figura 4. Carga central permanente (CCP) en los prismas.

Los especímenes prismáticos estuvieron bajo carga constante hasta las fechas de prueba. El esquema que se muestra en la Figura 4 muestra los modelos de prueba prismáticos apoyadas sobre especímenes cilíndricos de hormigón (10x20 cm) con un pórtico central compuesto por dos placas de acero y dos barras roscadas (9,5 mm, 3 tuercas, 3 arandelas y dos placas de acero de 8x300x100 mm) aplicando la carga de 250 kgf, provocando agujeros en el centro de las vigas, con aberturas de hasta 0,3 mm (dentro de los límites de la norma NBR 6118). La carga se realizó aplicando un torque de 0.5 Kgfm, con una llave dinamométrica, a las barras roscadas y, consecuentemente, se aplicó la fuerza concentrada al modelo de prueba prismático causando la fisura.

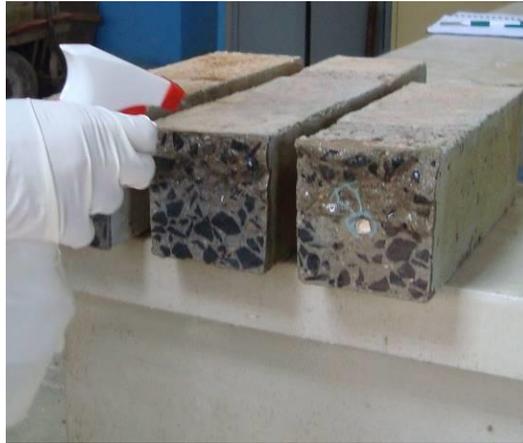
Figura 5. Ensayos de penetración de cloruro con spray de nitrato de plata.

La pulverización de la solución de cloruro se produjo hasta las fechas de prueba de los cuerpos de prueba prismáticos. La elección de esta metodología se basó en el trabajo de Arya y Darko (1996) quienes realizaron ensayos de corrosión en vigas de hormigón utilizando el mismo procedimiento. Para determinar la profundidad de penetración de los cloruros se rompió la sección transversal de las muestras, cuya evaluación se realiza mediante la aspersion de nitrato de plata (solución 0.1N) sobre la superficie del concreto, ocurriendo una reacción fotoquímica, donde los cloruros libres presentes en el concreto reaccionan con los iones de plata de la solución de nitrato de plata para formar un precipitado blanco. En regiones donde no hay iones cloruro o cloruro combinados, se presenta la aparición de un color marrón, el óxido de plata, debido a la reacción entre los iones de plata y los hidroxilos presentes en los poros del material cementoso (Jucá et.al., 2002; Real et.al., 2015). A través de este método, el objetivo es evaluar si el frente de cloruro llegó a las armaduras. Los pasos de la prueba se pueden ver en la Figura 5.

El corte en estos ejemplares prismáticos se realizó en los tercios medios, donde se aprecian las zonas comprimidas y estiradas de los ejemplares prismáticos.

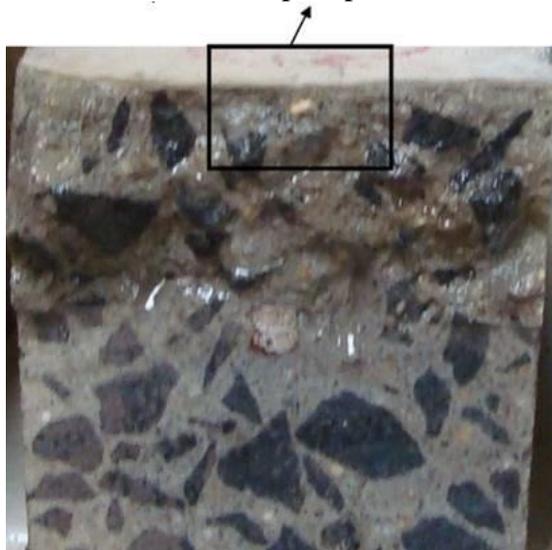
Área donde se tomó la muestra para pruebas de microestructura

Figura 6. Lugar donde se tomó la muestra para ensayos de microestructura.

Para el análisis microestructural, se tomaron muestras de los modelos prismáticos inmediatamente después de su corte o rotura y antes de que se realizaran las pruebas de durabilidad, para que las muestras no se contaminen con soluciones de nitrato de plata (Figura 6). En este trabajo solo se presentaron los resultados del análisis microestructural a los 6 meses y 24 meses, que fueron la primera y última edad de los ensayos, respectivamente.

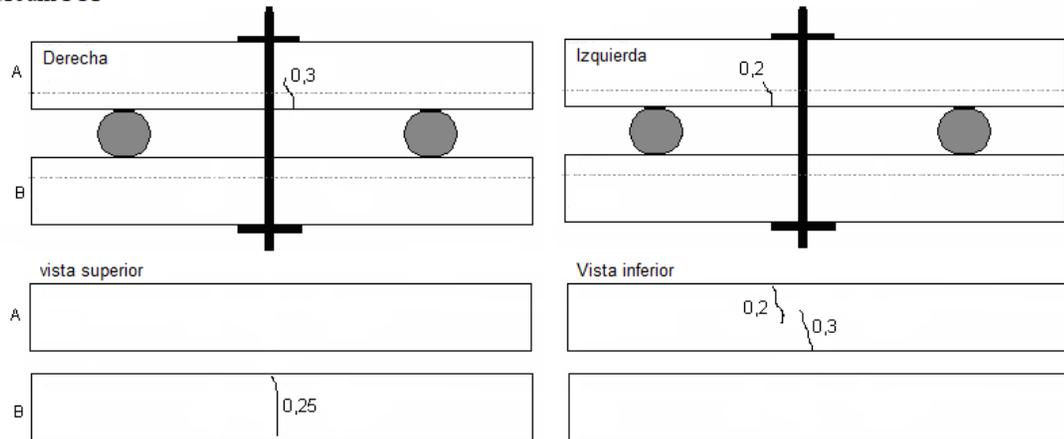
Figura 7. Mapeo de fisuras en hormigón que han estado bajo carga central permanente durante 6 meses (M6umCCP).

El hormigón M6umCCP en la Figura 7 tenían aberturas de fisuras de 0.2 mm y 0.3 mm. A lo largo del período de exposición hubo un aumento de 0,3 mm a 0,4 mm y de 0,25 mm a 0,35 mm.

Durante todo el tiempo que los ejemplares prismáticos sometidos a carga central permanente estuvieron expuestos en el ambiente, se realizó el mapeo de las fisuras, como se muestra en la Figura 7 (6 meses de edad) y Figura 8 (24 meses de edad).

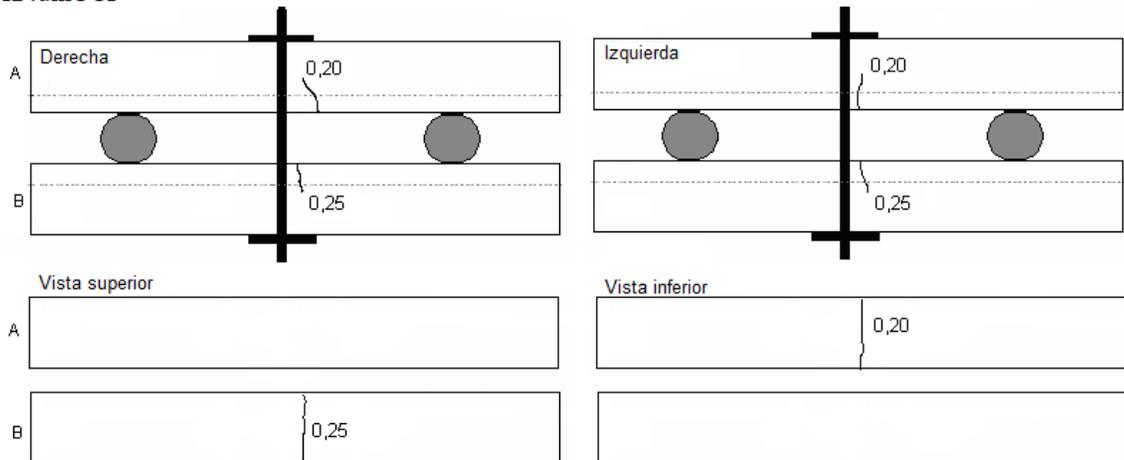
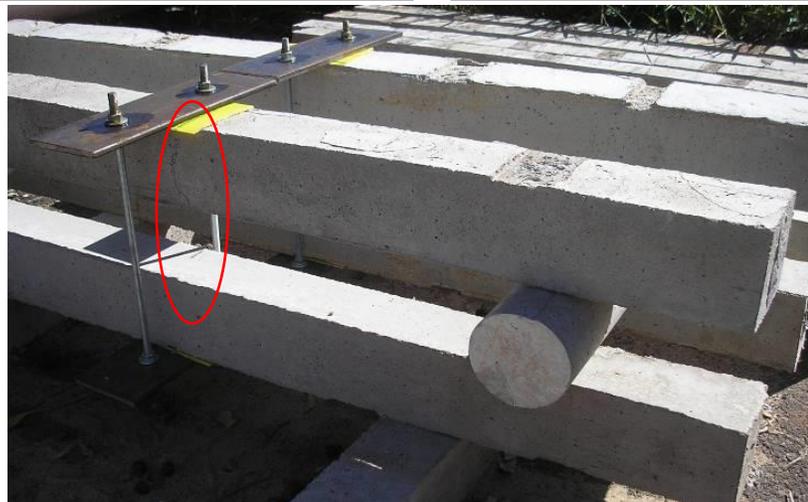
M24umCCP

Figura 8. Mapeo de fisuras en modelos de hormigón que ha estado bajo carga central permanente durante 24 meses (M24umCCP).

Se observó en los primeros seis meses de edad que el pórtico utilizado para la aplicación de la carga, así como el monitoreo de la apertura de la fisura fue efectivo, ya que la apertura de la fisura estuvo en el rango de 0.3mm y 0.4mm, como se detalla en el programa experimental.

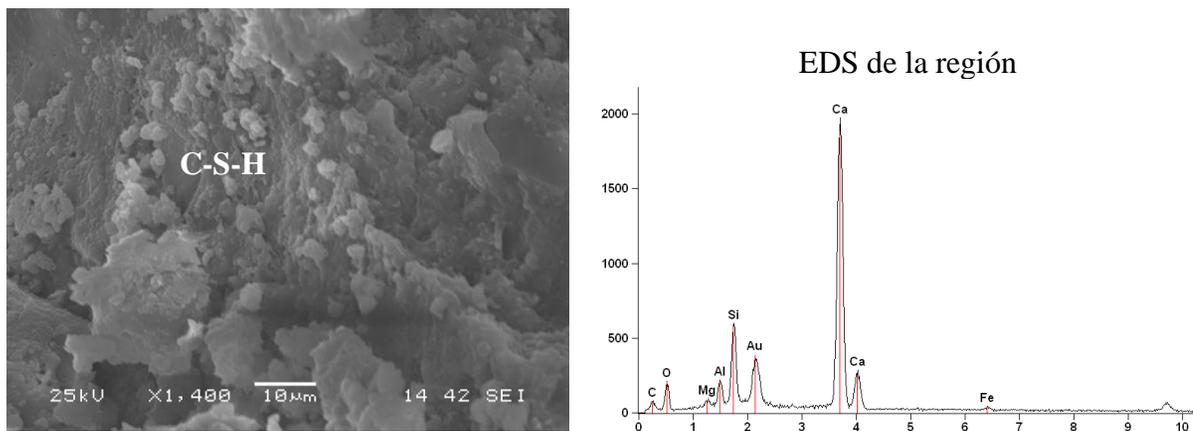
Figura 9. Concreto sometido a curado húmedo, sin carga, a los seis meses de edad.

En la figura 9 se muestra un área con morfología densa y amorfa (C-S-H Tipo III o IV), que es más común en este caso porque se trata de muestras de edades más avanzadas. Cheng et al (2005) observaron en las micrografías de concreto con diferentes niveles de escoria de alto horno en altos porcentajes, una estructura más densa, con pocas agujas de etringita y con poros capilares menores a 50 nm, que pueden haber sido rellenados con productos como C-S-H. El pico de Au que apareció en el EDS en la región de la Figura 9 puede deberse a la metalización con oro.

A los seis meses de edad, solo se seleccionaron dos tipos de muestras para las pruebas de microestructura. Estas muestras se tomaron de la región de tracción de los modelos de prueba prismáticos sin carga (SC) y se sometieron a Carga Central Permanente (CCP). Ambos estuvieron en curado húmedo durante 7 días antes de someterlos a cargas. La figura 9 muestra una muestra sin cargar.

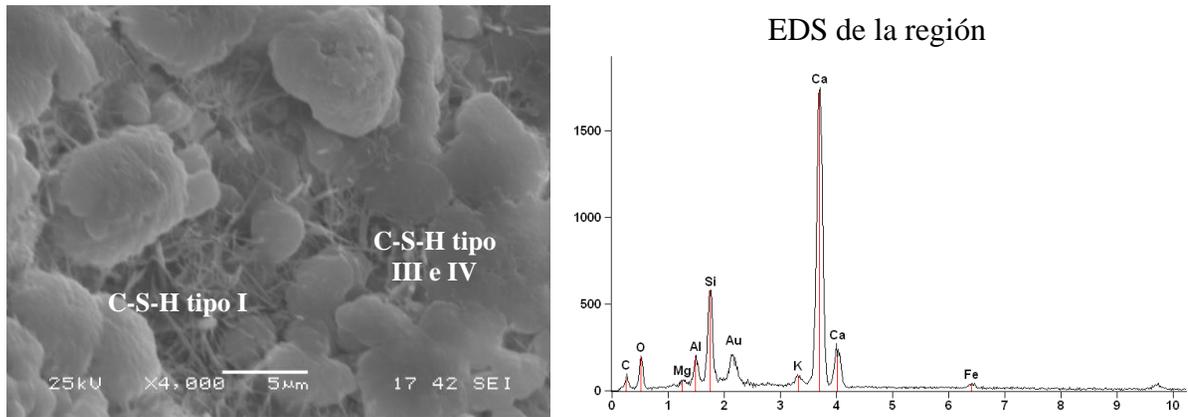
Figura 10. Concreto sometido a curado húmedo durante 7 días y carga central permanente, a los seis meses de edad.

En la imagen de la Figura 10 se observan algunas agujas, pero en el EDS el elemento azufre (S) no está presente para configurar una Etringita. En este caso, pueden ser agujas de C-S-H, con morfología fibrilar (Tipo I) (Taylor, 1997; Ghosh, 2002). También se observan las fases C-S-H tipo III y tipo IV.

La Figura 10 muestra la microestructura del hormigón sometido a carga central permanente en curado húmedo durante 7 días, a los seis meses de edad y la Figura 11 muestra el microanálisis en tres puntos de este mismo hormigón.

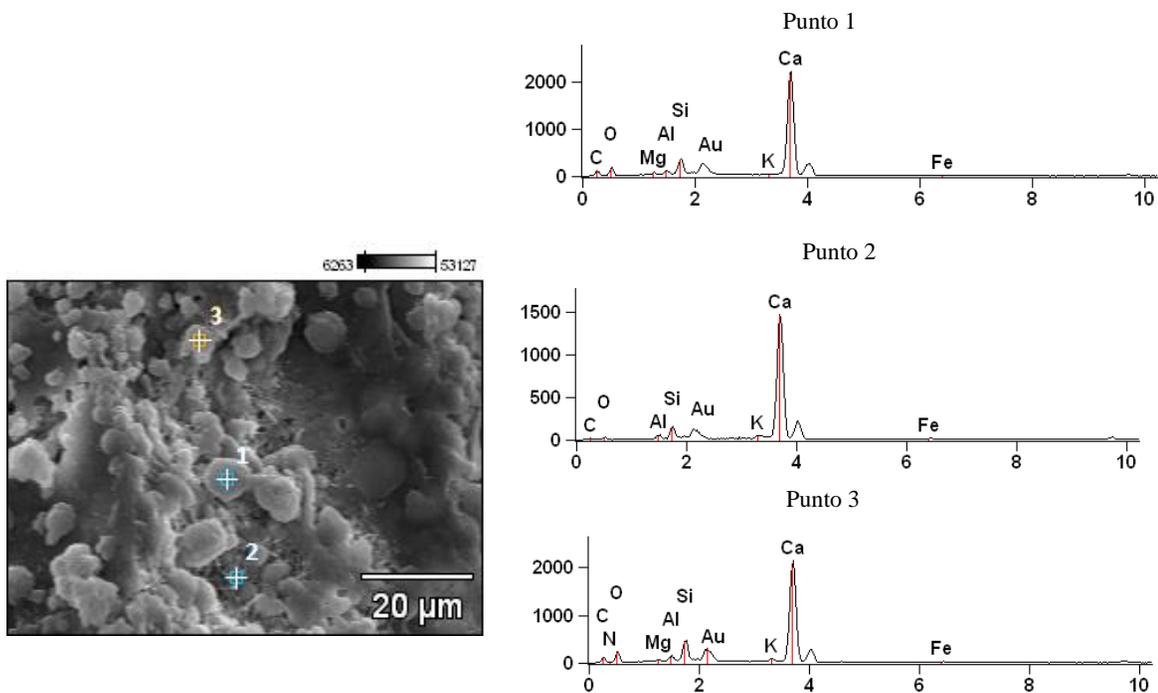
La Figura 11 muestra tres puntos seleccionados del concreto sometidos a curado húmedo durante 7 días y carga central permanente. En la composición elemental por la EDS de los tres puntos se encuentran los mismos elementos Ca, Si, Al y Mg.

Figura 11. Microanálisis EDS en tres puntos del hormigón bajo carga central permanente (CCP).

En el microanálisis se detectó la presencia de los elementos Ca, K, Si, Al, Mg, O y C, propios de los productos de hidratación del cemento.

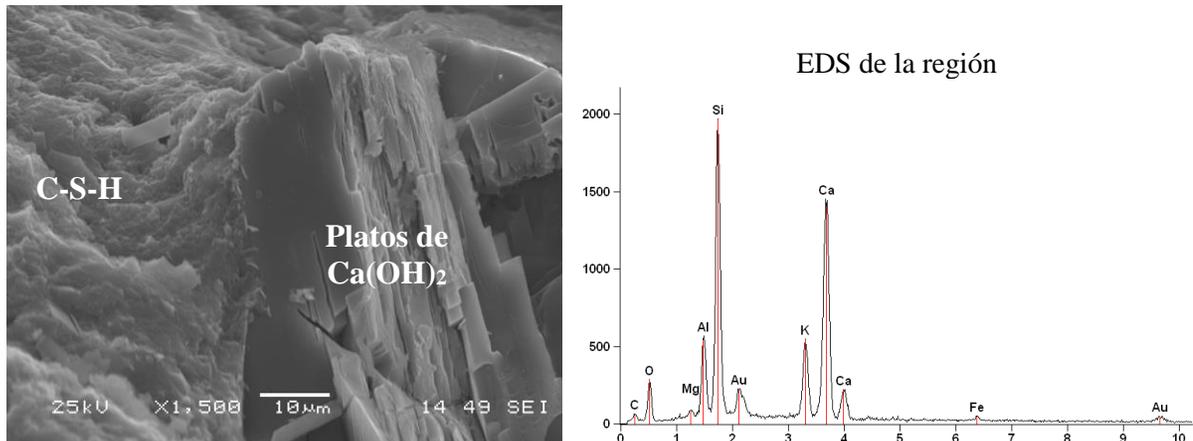
Figura 12. Micrografía y microanálisis de la muestra de hormigón descargada, a los 24 meses de edad.

La Figura 12 muestra la presencia de posibles placas de $\text{Ca}(\text{OH})_2$ y C-S-H. Como verifican Baroghel-Bouny (1994) Mehta y Monteiro (2008), la fase correspondiente al $\text{Ca}(\text{OH})_2$ mantiene la alta alcalinidad del sistema, preservando la estabilidad del C-S-H y del recubrimiento de hormigón.

En la Figura 12 se muestra la micrografía de una muestra de hormigón sin carga, sometida a curado húmedo durante 7 días, a los 24 meses de edad.

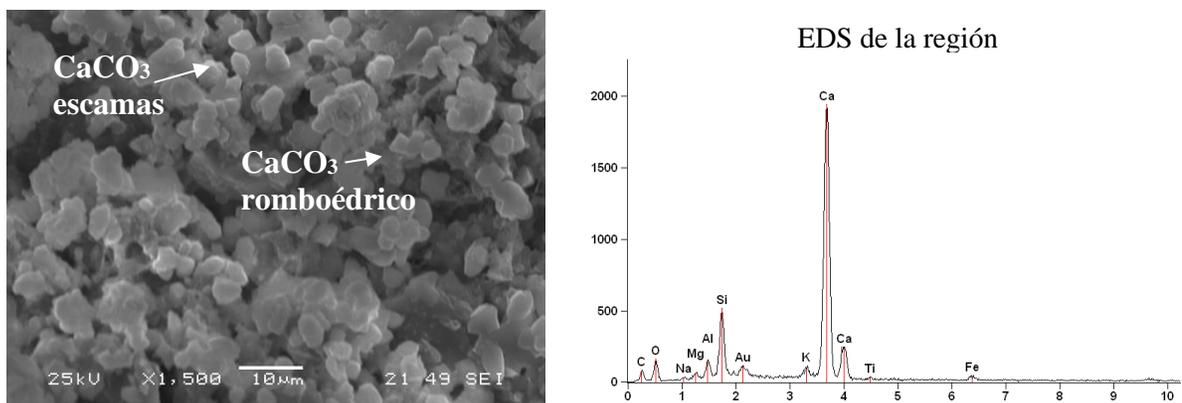
Figura 13 - Micrografía y microanálisis de la muestra de hormigón sometida a carga central de corta duración, a los 24 meses de edad.

En la Figura 13 se puede observar la formación de carbonato cálcico en forma de cristales romboédricos y en forma de escamas, sobre un C-S-H poroso y posiblemente carbonatado. Se observa en los compuestos hidratados formados, la presencia de carbonato cálcico (CaCO_3), con diferentes morfologías en C-S-H, que también puede estar en proceso de modificación por la acción del tiempo, y debido a su porosidad. La fase porosa C-S-H y la formación de CaCO_3 indicada en la Figura 13 también fue observada por Sakar et al (2001) en su estudio, con CaCO_3 en forma de escamas, sin embargo, en grandes cantidades.

La Figura 13 muestra las micrografías y EDS del hormigón sometido a carga central de corta duración, a los 24 meses de edad.

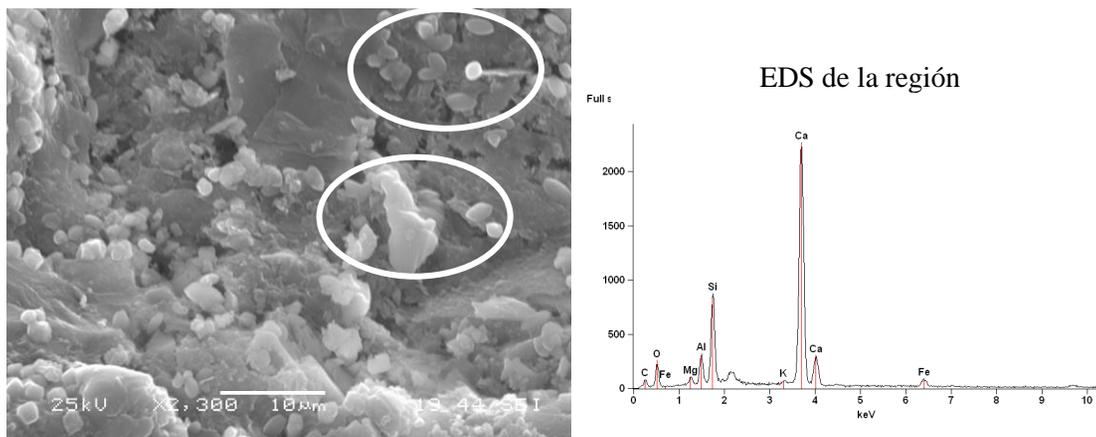
Figura 14 - Micrografías y microanálisis de hormigón con carga central permanente.

La muestra de la Figura 14 muestra un área con una microestructura más densa, con diferentes morfologías de CaCO_3 ; sin embargo, algunos productos que llamaron la atención, y que se destacan en esta micrografía. Por su morfología, pueden configurar materia orgánica, probablemente microorganismos (RIBAS SILVA, 1996). Sin embargo, para confirmar esta hipótesis sería necesario un análisis microbiológico, el cual no se realizó por no ser objeto de este estudio. En este caso, la fisura inducida por carga pudo haber provocado la entrada de estos microorganismos, ya que no se observaron en el hormigón SC y CCCD.

La Figura 14 muestra la micrografía y microanálisis del hormigón sometido a carga central permanente (CCP), a los 24 meses de edad.
