Análise da durabilidade de concreto armado com fissuras induzidas por carregamento

Durability analysis of reinforced concrete with loading induced cracks

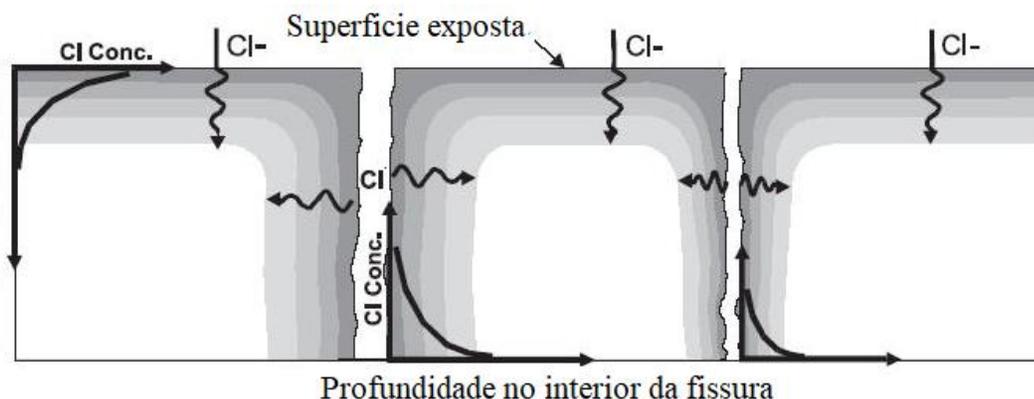
Figura 1. Penetração de cloretos na superfície e entre as fissuras (ISMAIL et.al., 2006).

A penetração e difusão de íons cloretos podem ocorrer pela fissura conforme esquematizado na Figura 1.

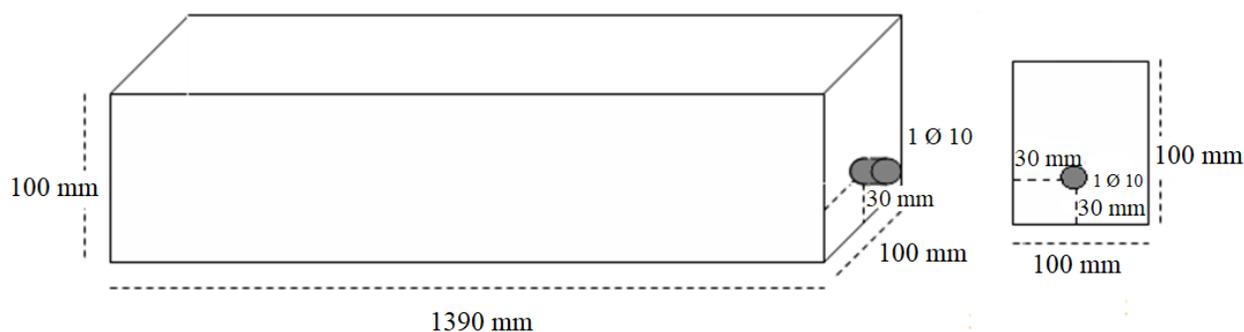
Figura 2. Esquema de dimensões dos corpos-de-prova prismáticos.

Os corpos-de-prova prismáticos foram moldados de dois em dois. Para manter o cobrimento foram colocados 3 espaçadores de 30mm ao longo da barra de aço. Na figura 2 pode-se observar as dimensões do corpo-de-prova prismático e posição da barra de aço.

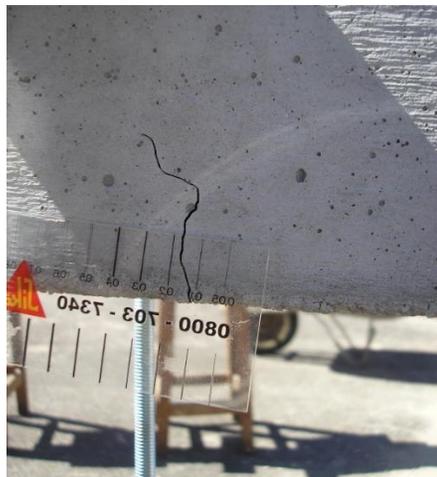
Figura 3. Medida da abertura de fissura no centro do corpo-de-prova prismático com fissurômetro.

Para a abertura máxima de fissuras, foi adotado como parâmetro o limite que estabelece a norma NBR 6118 (ABNT, 2014) para a durabilidade, relacionada à fissuração e proteção da armadura, em função da classe de agressividade ambiental. Assim, a abertura máxima de fissuras nos corpos-de-prova prismáticos, que ficaram sob carregamento constante, foi entre 0,3 mm e 0,4 mm (Figura 3). As aberturas de fissuras foram mapeadas ao longo do tempo, até a data de ensaio dos corpos-de-prova.

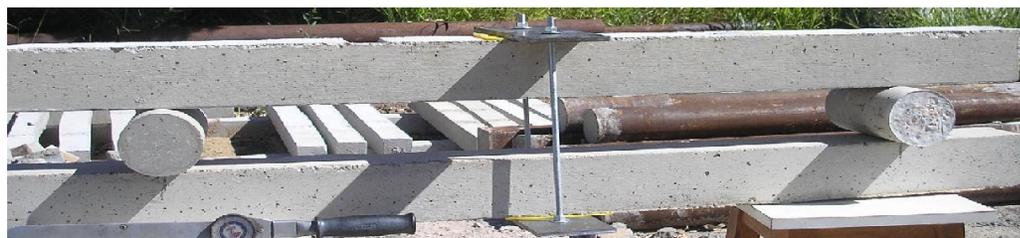
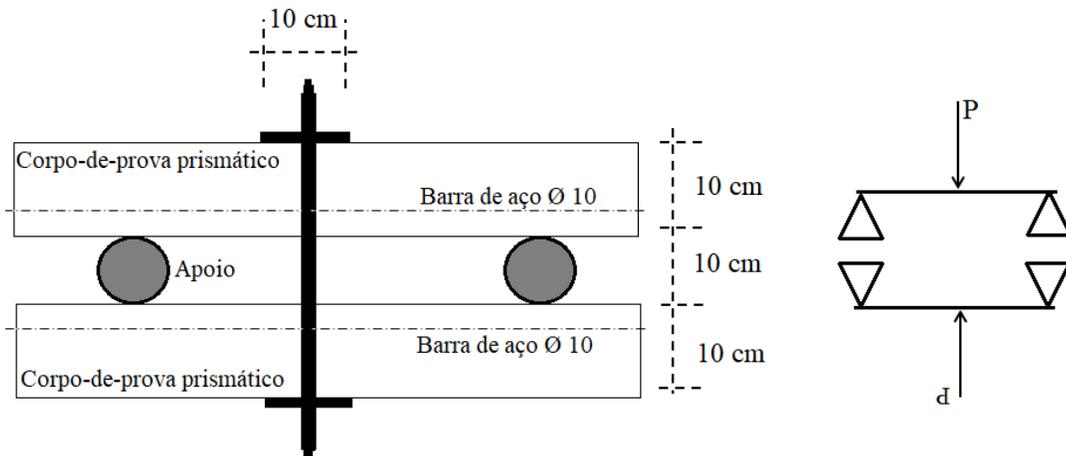
Figura 4. Carregamento central permanente (CCP) nos prismas.

Os corpos-de-prova prismáticos ficaram sob carregamento constante até as datas de ensaios. O esquema apresentado na Figura 4 mostra os corpos-de-prova prismáticos biapoiados em corpos-de-prova cilíndricos de concreto (10x20 cm) com um pórtico central composto de duas chapas de aço e duas barras rosqueadas (de 9,5 mm, 3 porcas, 3 arruelas e duas chapas de aço de 8x300x100 mm) aplicando o carregamento de 250 kgf, ocasionando fissuras no centro da vigas, com aberturas de até de 0,3 mm (dentro dos limites da norma NBR 6118). O carregamento era realizado aplicando-se um torque de 0,5 Kgf.m, com torquímetro, nas barras rosqueadas e, conseqüentemente, a força concentrada era aplicada no corpo-de-prova prismático ocasionando a fissura.

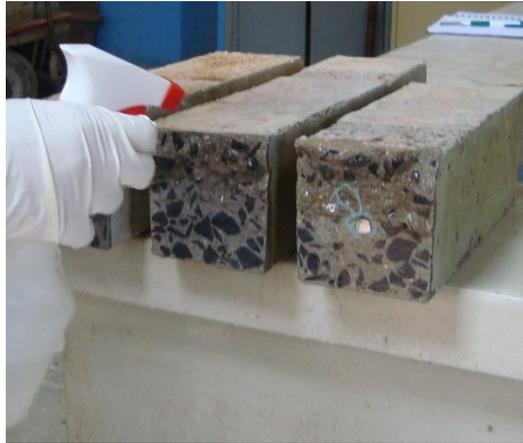
Figura 5. Ensaio de penetração de cloretos com aspersão de nitrato de prata.

Para determinar a profundidade de penetração de cloretos, rompeu-se a seção transversal das amostras, cuja avaliação é realizada pela aspersão de nitrato de prata (solução 0,1N) na superfície do concreto, ocorrendo uma reação fotoquímica, onde os cloretos livres presentes no concreto reagem com os íons de prata da solução de nitrato de prata formando um precipitado branco. Nas regiões onde não há íons cloreto ou cloretos combinados, há o surgimento de uma coloração marrom, o óxido de prata, devido à reação entre os íons de prata e as hidroxilas presentes nos poros do material cimentício (Jucá et.al., 2002; Real et.al., 2015). Através deste método, objetiva-se avaliar se a frente de cloretos alcançou as armaduras. Podem-se observar as etapas de realização do ensaio na Figura 5.

O corte nesses corpos-de-prova prismáticos foi realizado nos terços médios, onde se tem a visão das áreas comprimidas e tracionadas dos corpos-de-prova prismáticos.

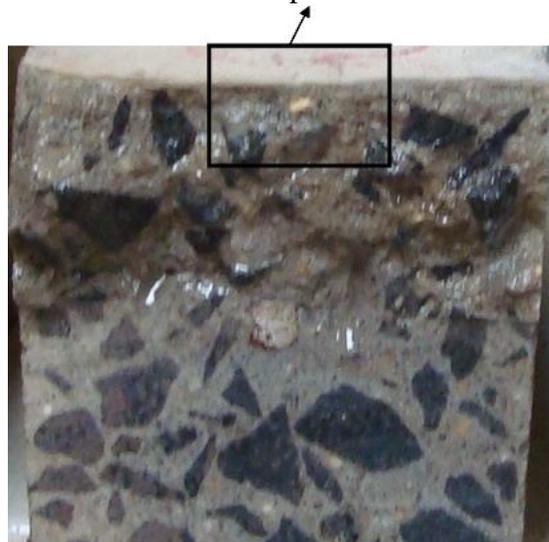
Área onde era retirada amostra para ensaios de microestrutura

Figura 6. Local onde era retirada a amostra para ensaios de microestrutura.

As amostras foram retiradas das áreas de cobertura, com profundidade máxima de 1,5 cm. Em corpos-de-prova fissurados foram retiradas amostras na região fissurada (se retirou a amostra exatamente na abertura da fissura ou o mais próximo dela), sempre na região rompida do corpo-de-prova prismático, para serem observadas ao MEV. Devido ao fato do concreto não ser um material condutor, as amostras precisaram ser metalizadas com ouro. Essas amostras foram retiradas com talhadeira de aço e martelo. As observações foram realizadas no Laboratório Nacional de Luz Sincontron (LNLS), em Campinas, Estado de São Paulo.

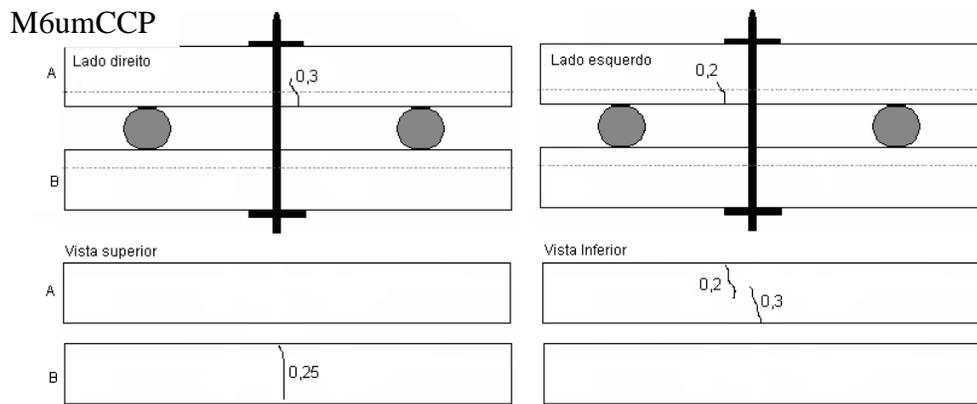
Figura 7. Mapeamento das fissuras nos concretos que ficaram sob carregamento central permanente por 6 meses (M6umCCP).

Ao longo do período que os corpos-de-prova prismáticos submetidos ao carregamento central permanente ficaram expostos em ambiente, foi realizado o mapeamento das fissuras, como apresentado na Figura 7 (6 meses de idade) e Figura 8 (24 meses de idade).

Os concretos M6umCCP da Figura 7 tiveram aberturas de fissuras de 0,2mm e 0,3mm. Ao longo do período de exposição houve um aumento 0,3 mm para 0,4 mm e 0,25 mm para 0,35 mm. Observou-se nos primeiros seis meses de idade que o pórtico utilizado para a aplicação do carregamento, assim como o monitoramento da abertura de fissura foi eficaz, uma vez que a abertura de fissuras ficou na faixa de 0,3mm e 0,4mm, conforme delineado no programa experimental.

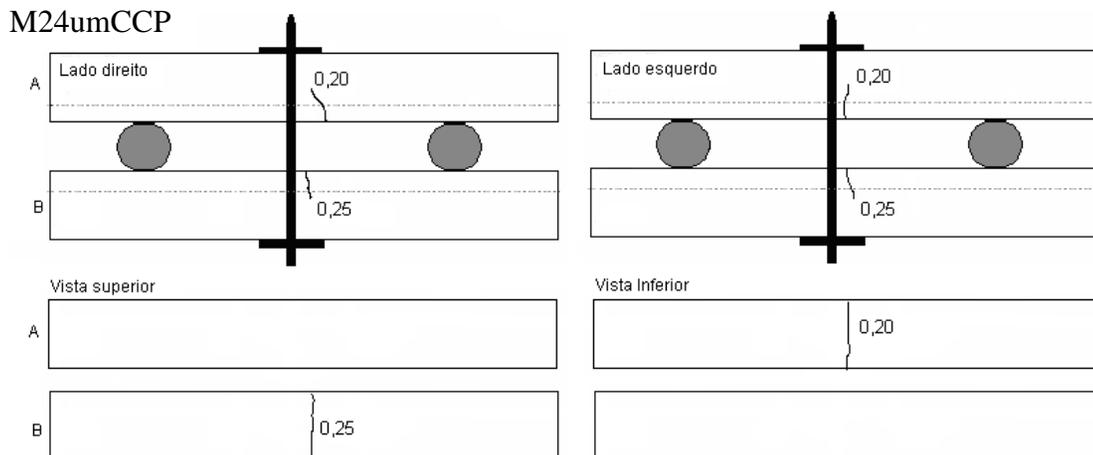
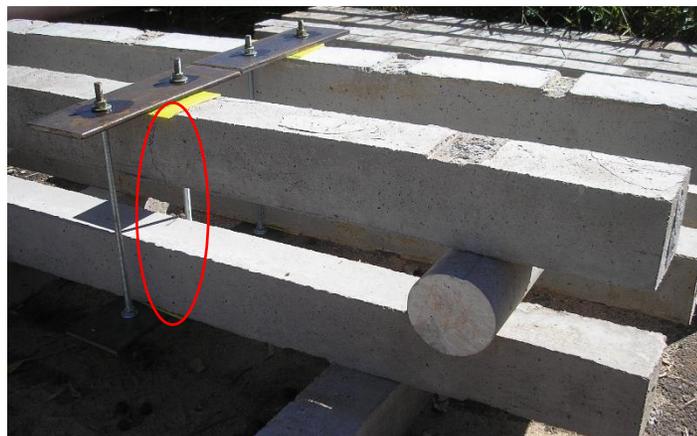
Figura 8. Mapeamento das fissuras nos concretos que ficaram sob carregamento central permanente por 24 meses (M24umCCP).

As fissuras nos corpos-de-prova prismáticos M24umCCP (submetidos à cura úmida) ficaram com aberturas variando entre 0,20 mm a 0,25 m. Aos 24 meses o comportamento das fissuras foi similar às outras idades. As aberturas iniciais eram de 0,2mm a 0,25mm, e chegando a 0,4mm nas idades de ensaio.

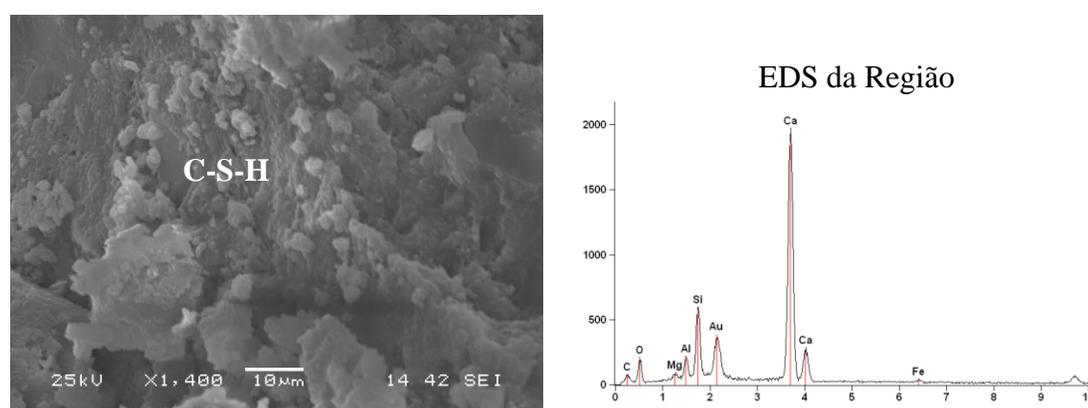
Figura 9. Concreto submetido à cura úmida, sem carregamento, aos seis meses de idade.

Na Figura 9 observa-se uma área com morfologia densa e amorfa (C-S-H Tipo III ou IV), o que é mais comum nesse caso por se tratar de amostras em idades mais avançadas. Cheng et al (2005) observaram nas micrografias de concreto com diferentes teores de escória de alto-forno em elevadas porcentagens, uma estrutura mais densa, com poucas agulhas de etringita e com poros capilares menores que 50 nm, que podem ter sido preenchidos por produtos como o C-S-H. O pico de Au surgiu no EDS da região da Figura 9 pode ser em função da metalização com ouro.

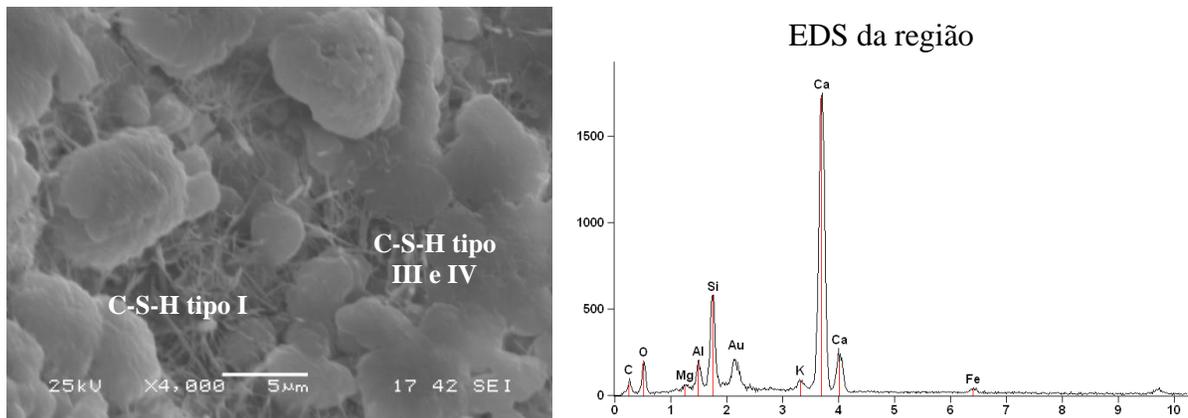
Figura 10. Concreto submetido à cura úmida por 7 dias e carregamento central permanente, aos seis meses de idade.

Na Figura 10 observa-se a microestrutura do concreto submetido ao carregamento central permanente em cura úmida por 7 dias, aos seis meses de idade e na Figura 11 é apresentada a

Na imagem da Figura 10 observam-se algumas agulhas, mas no EDS o elemento enxofre (S) não está presente para que se configurasse uma etringita. Nesse caso podem ser agulhas de C-S-H, com morfologia fibrosa (Tipo I) (Taylor, 1997; Ghosh, 2002). Observam-se também as fases C-S-H tipo III e tipo IV.

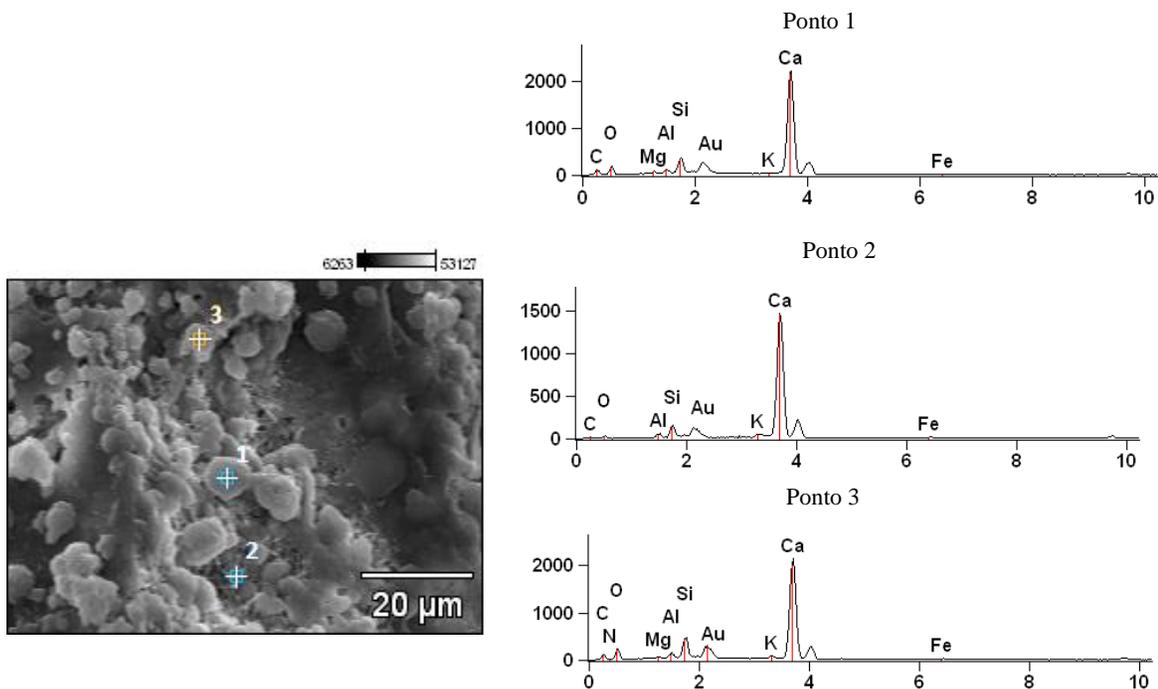
Figura 11 – Microanálise EDS em três pontos do concreto sob carregamento central permanente (CCP).

A Figura 11 apresenta três pontos selecionados do concreto submetido à cura úmida por 7 dias e carregamento central permanente. Na composição elementar pelo EDS dos três pontos encontram-se os mesmos elementos Ca, Si, Al e Mg.

Na microanálise detectou-se a presença dos elementos Ca, K, Si, Al, Mg, O e C, que são típicos dos produtos de hidratação do cimento.

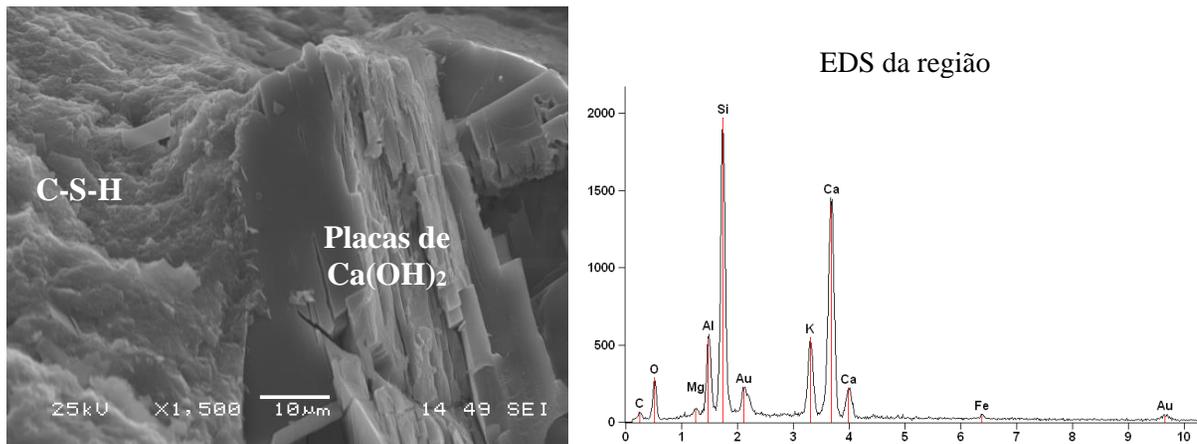
Figura 12. Micrografia e microanálise da amostra de concreto sem carregamento, aos 24 meses de idade.

Na Figura 12 é apresentada a micrografia de uma amostra de concreto sem carregamento, submetidas à cura úmida por 7 dias, aos 24 meses de idade.

Na Figura 12 nota-se a presença de possíveis placas de Ca(OH)₂ e C-S-H. Como verificado por Baroghel-Bouny (1994) Mehta e Monteiro (2008), a fase correspondente ao Ca(OH)₂ mantém a alta alcalinidade do sistema, preservando a estabilidade do C-S-H e do concreto de cobertura.

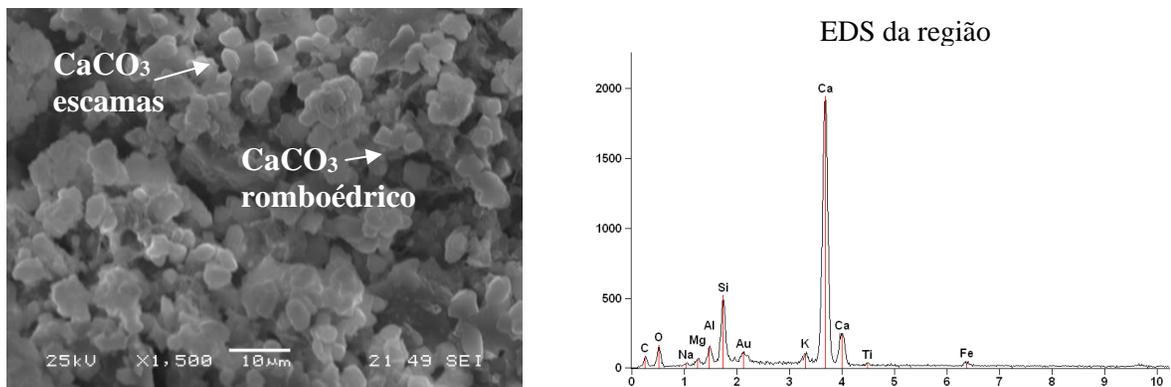
Figura 13 – Micrografia e microanálise da amostra de concreto submetido ao carregamento central de curta duração, aos 24 meses de idade.

Na Figura 13 são exibidas as micrografias e EDS do concreto submetido ao carregamento central de curta duração, aos 24 meses de idade.

Na Figura 13 pode-se observar a formação do carbonato de cálcio na forma de cristais romboédricos e em forma de escamas, sobre um C-S-H poroso e possivelmente carbonatado. Observa-se nos compostos hidratados formados, a presença de carbonato de cálcio (CaCO_3), com morfologias distintas sobre C-S-H que também já pode estar em processo de modificação pela ação do tempo, e devido a sua porosidade. A fase C-S-H porosa e a formação de CaCO_3 indicada na Figura 13 foi observada também por Sakar et al (2001) em seu estudo, com o CaCO_3 em forma de escamas, porém, em grande quantidade.

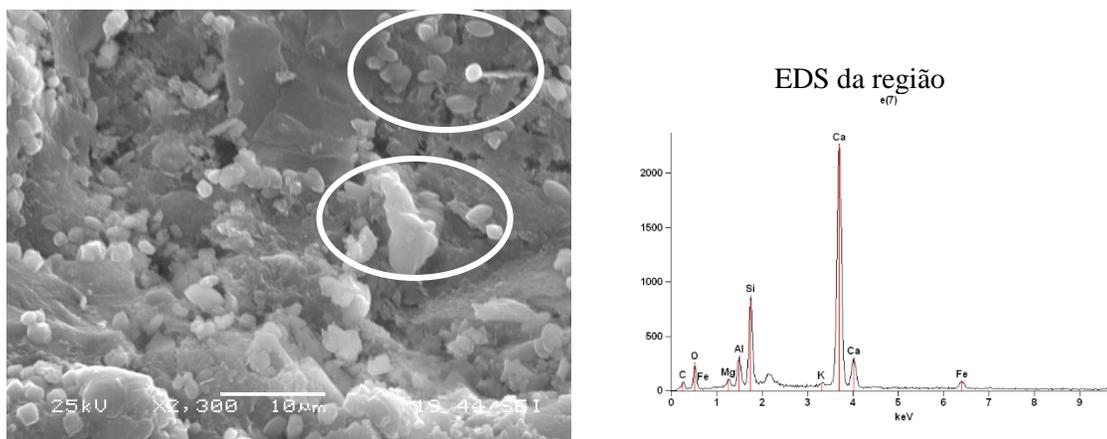
Figura 14. Micrografias e microanálises dos concretos com carregamento central permanente.

Na Figura 14 é apresentada a micrografia e microanálise do concreto submetido ao carregamento central permanente (CCP), aos 24 meses de idade.

Na amostra da Figura 141 observa-se área com uma microestrutura mais densa, com diferentes morfologias de CaCO_3 ; porém, alguns produtos que chamaram atenção, e que estão em destaque nessa micrografia. Por sua morfologia podem configurar matéria orgânica, sendo provavelmente microorganismos (Ribas Silva, 1996). Porém, para se confirmar essa hipótese seria necessária uma análise microbiológica, que não foi realizada por não ser objeto desse estudo. Nesse caso, a fissura induzida por carregamento poderia ter propiciado a entrada desses microorganismos, uma vez que não foram observados nos concretos SC e CCCD.
